T.C. Gümüşhane Valiliđi
İl Kùltür ve Turizm
Mùdùrlùđù

Gümüşhane Kùltür Envanteri 2016

GÜMÜŞHANE İLİ KÜLTÜR ENVANTERİ

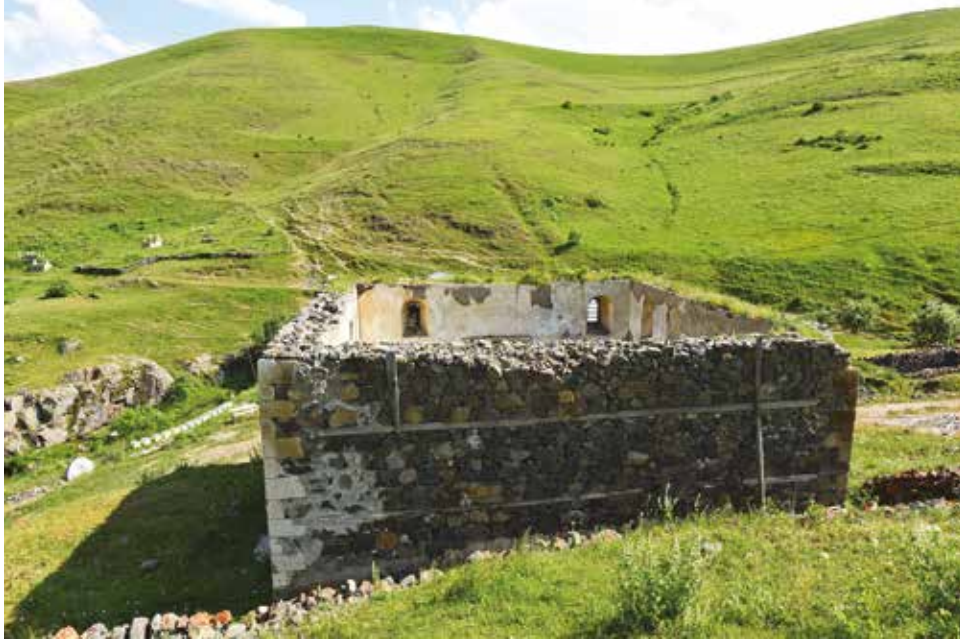
ÇORAK KÖYÜ "CAMİ"

GENEL TANIM: Yapının inşa tarihi bilinmemekle beraber 19. yy'ın sonlarında yapıldığı tahmin edilmektedir. Harim kapısı üzerindeki tarihi kitabesi de net olarak okunmamaktadır. Yapı günümüzde metruk durumda olup, ibadete kapalıdır.

KORUMA DURUMU	A İYİ	TAŞIYICI	A	DIŞ YAPI	A	ÜST YAPI	A	İÇ YAPI	A	SÜSLEME ELEMANI	A	RUTUBET	A	YOK			
	B ORTA		B		B		B		B		B		B	B	B	B	İZİ VAR
	C FENA		C		C		C		C		C		C	C	C	C	ÖNEMLİ

GÖZLEMLER:		TEKNİK BİLGİLER	SU	ELEKTRİK	ISITMA	KANALİZASYON
BUGÜNKÜ SAHİBİ:	BAKIMINDAN SORUMLU OLAN:					
		ORJİNAL KULLANIMI: Cami				
YAPILAN ONARIMLAR:		BUGÜNKÜ KULLANIMI: Harabe				
AYRINTILI TANIM:		ÖNERİLEN KULLANIMI:				
<p>Yapının inşa tarihi bilinmemekle beraber 19. yy'ın sonlarında yapıldığı tahmin edilmektedir. Harim kapısı üzerindeki tarihi kitabesi de net olarak okunmamaktadır. Yapı günümüzde metruk durumda olup, ibadete kapalıdır. Caminin beden duvarları, pencereleri, harim kapısı dışında günümüze ulaşan herhangi bir ögesi bulunmamaktadır. Çatısı, tavan ve döşemeleri ve harimdeki diğer öğeler ise yok olmuştur. Yapının beden duvarları, moloz taş ile örülmüştür. Cephe geçişleri ise düzgün kesme taşla hareketlendirilmiştir. Yapının tüm pencereleri dikdörtgen formda, yuvarlak kemerli, taş söveli ve demir parmaklıklardır. Pencerenin doğramaları ise günümüze ulaşmamıştır. Kare planlı yapıya giriş; dikdörtgen formda, taş söveli, demir kapıdan sağlanmaktadır. Maili inhidam durumdaki yapının harim kısmındaki ahşap tavan ve döşemeler kadınlar mahfili mimber ve diğer öğeleri ise yıkılmış veya büyük oranda deforme olmuş durumdadır.</p>		HAZIRLAYANLAR: Gülseren BOZ - Arkeolog Seyhan ÖZTÜRK - Harita Mühendisi Nilay BOZALİ - Mimar

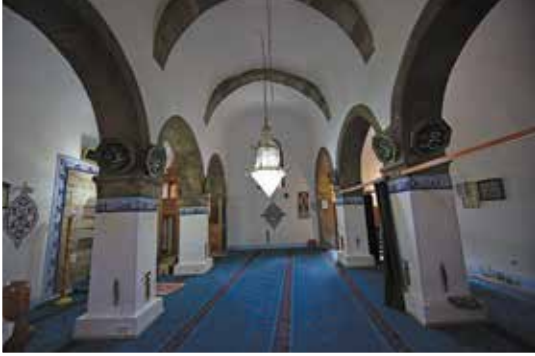
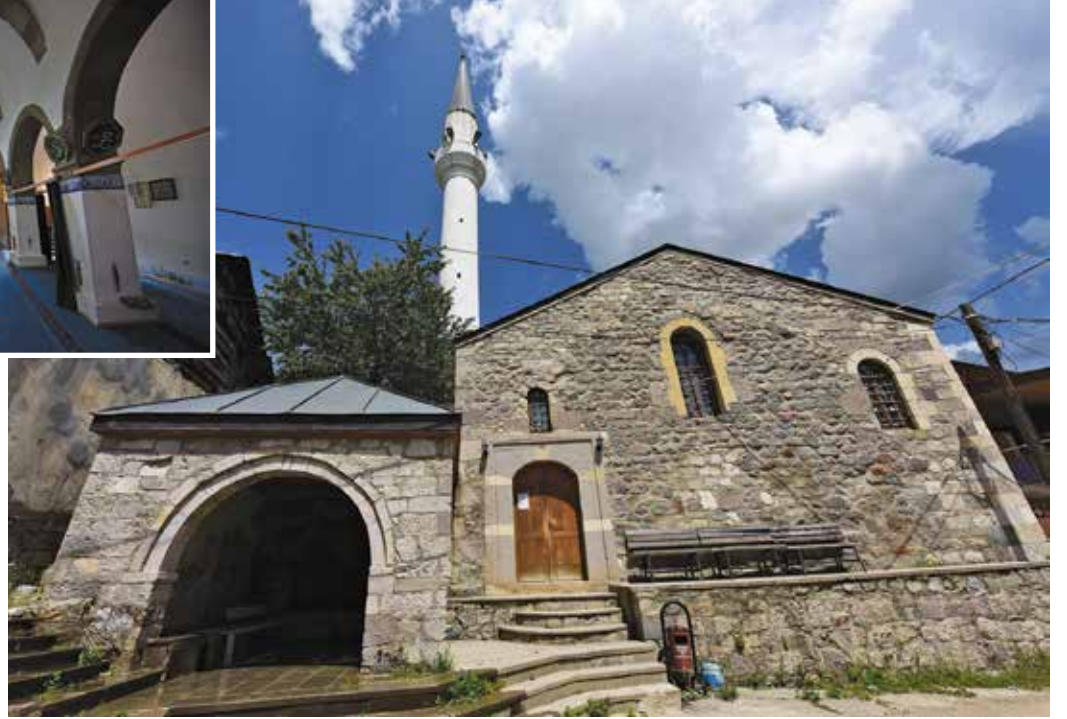
GENEL TANIM: Bazilika tarzında dikdörtgen planlı, beşik çatılı, üzeri sac kaplı taş cami.

KORUMA DURUMU	A İYİ	TAŞIYICI	A	DIŞ YAPI	A	ÜST YAPI	A	İÇ YAPI	A	SÜSLEME ELEMANI	A	RUTUBET	A	YOK		
	B ORTA		B		B		B		B		B		B	B	B	İZİ VAR
	C FENA		C		C		C		C		C		C	C	C	ÖNEMLİ

GÖZLEMLER:		TEKNİK BİLGİLER	SU	ELEKTRİK	ISITMA	KANALİZASYON
BUGÜNKÜ SAHİBİ:	BAKIMINDAN SORUMLU OLAN					
		ORJİNAL KULLANIMI: Kilise				
YAPILAN ONARIMLAR:		BUGÜNKÜ KULLANIMI: Cami				
AYRINTILI TANIM:		ÖNERİLEN KULLANIMI: Cami				
<p>Doğu-batı istikametinde düzenlenmiş, bazilikal planlı olan yapı dikdörtgen olup, üç nefli ve üç apsislidir. Yan nefler orta neften daha dardır. Aynı şekilde yan apsisler orta apside göre daha kısadır. Camide yer alan kemerler yükü ortada bulunan dört kare planlı ana sütuna ve duvarlarda bulunan dört yan sütuna aktarmaktadır. Yapının girişi batı cephesinden giriş kapısı ahşaptır ve taş şövelidir. Caminin güney duvarlarında daire içine alınmış kolları eşit iki adet yunan haçı çizilmiş taş bulunmaktadır. Beşik çatı şeklinde düzenlenen yapının çatısı sac kaplıdır. Yapının kuzeyinde betonarme minare mevcuttur. Yapının kuzeydoğusunda eski eser tescilli bir çeşme bulunmaktadır. 19. yy'da yapıldığı belirtilen çeşme, cam mozaik ile kaplanmıştır.</p>		HAZIRLAYANLAR: Esra GÜNAYDIN - Yüksek Mühendis Bülent KANBER - Restorasyon Teknikeri

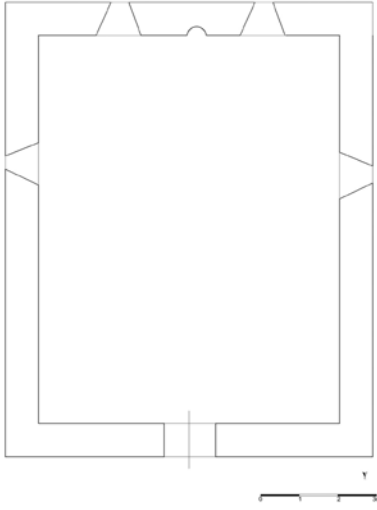
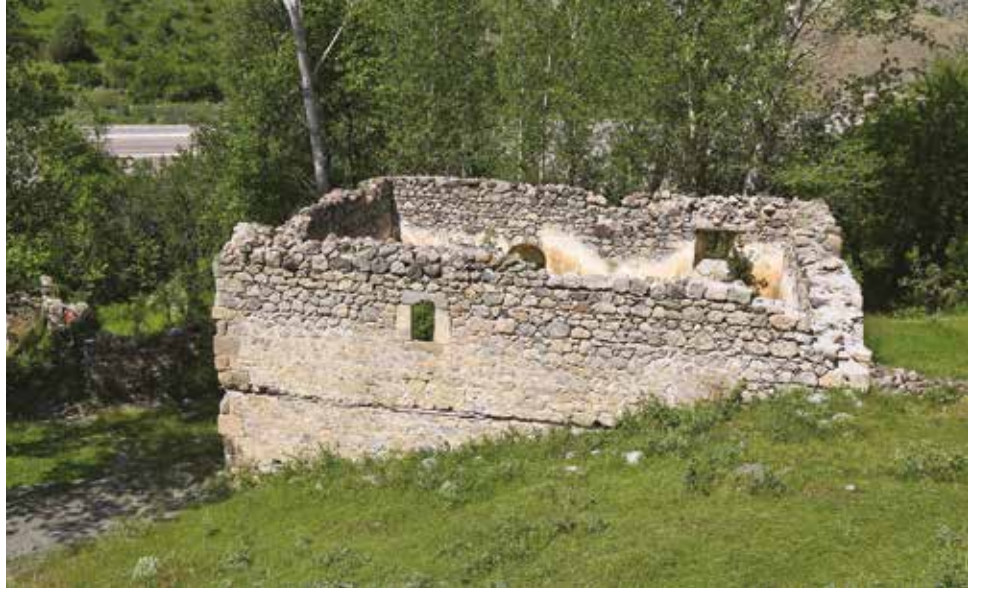
KORUMA DURUMU	A İYİ	TAŞIYICI	A	DIŞ YAPI	A	ÜST YAPI	A	İÇ YAPI	A	SÜSLEME ELEMANI	A	RUTUBET	A	YOK	
	B ORTA		B		B		B		B		B		B	B	İZİ VAR
	C FENA		C		C		C		C		C		C	C	ÖNEMLİ

GÖZLEMLER:		TEKNİK BİLGİLER	SU	ELEKTRİK	ISITMA	KANALİZASYON
BUGÜNKÜ SAHİBİ:	BAKIMINDAN SORUMLU OLAN					
Kale Köyü Tüzel Kişiliği	Vakıflar Genel Müdürlüğü	ORJİNAL KULLANIMI: Cami				
YAPILAN ONARIMLAR:		BUGÜNKÜ KULLANIMI: Harabe				
AYRINTILI TANIM:		ÖNERİLEN KULLANIMI:				
<p>Şehir Merkezinin 20 km doğusunda Gümüşhane-Bayburt Karayolunun üzerinde olan Cami 8,90 x 6,90 m boyutlarında, ahşap tavanlı Osmanlı son dönem Camilerindedir. Camiye yuvarlak kemerli bir girişten ulaşılmaktadır. Kemerin kilit taşı ve üzengi taşları beyaz renkli kesme taştır. Yapının üst örtüsü yıkıktır. Örtüyü taşıyan taşıyıcılar günümüzde mevcut değildir. Ancak taşıyıcıların ahşap olduğu ve üst örtüsünün de ahşap kirişlerle taşınan toprak dam olduğu kalan izlerden anlaşılmaktadır. Mihrap üç sıra ince nişlerle çevrilmiştir. İkişi güneyde, birisi doğuda, ikisi de batıda olmak üzere, mazgal türü beş pencere yapının içerisini aydınlatmaktadır. Caminin duvarında iki sıra ahşap hatil kullanılmıştır. Yapının dış duvarlarında yer yer siva izleri görülmektedir. Duvarların örgüsünde, köşelerde, pencere ve kapı sövelerinde kesme taş, diğer kısımlarında moloz taş kullanılmıştır. Minare düzgün sarı renkli kesme taştan inşa edilmiş olup, cephelerden dışa taşınan kare kaide üzerine çokgen gövdeli tek şerefelidir. İç mekâna giriş batı cephesinde yüzeyden dışa taşınmış, sarı renkli kesme taştan yapılmış portal görünümlü bir kapı ile sağlanır. Kapı kenarları ahşaptır.</p>		HAZIRLAYANLAR: M.Salih SARALIOĞLU - Müze Araştırmacısı Sezgin YÜKSEL - Şehir Plancısı

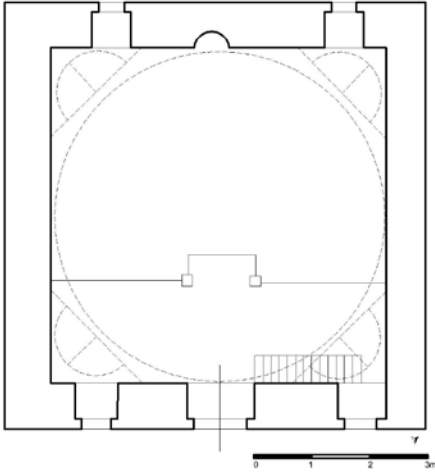
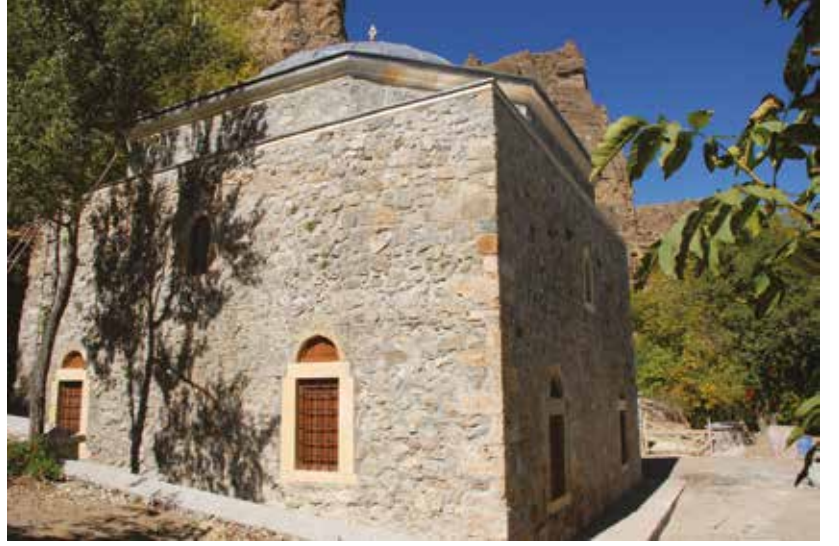
KORUMA DURUMU	A İYİ	TAŞIYICI	A	DIŞ YAPI	A	ÜST YAPI	A	İÇ YAPI	A	SÜSLEME ELEMANI	A	RUTUBET	A	YOK	
	B ORTA		B		B		B		B		B		B	B	İZİ VAR
	C FENA		C		C		C		C		C		C	C	ÖNEMLİ

GÖZLEMLER:		TEKNİK BİLGİLER	SU	ELEKTRİK	ISITMA	KANALİZASYON
BUGÜNKÜ SAHİBİ:	BAKIMINDAN SORUMLU OLAN					
		ORJİNAL KULLANIMI: Mescit				
YAPILAN ONARIMLAR: Trabzon Vakıflar Bölge Müdürlüğüne restore edildi.		BUGÜNKÜ KULLANIMI: Kullanılmıyor				
AYRINTILI TANIM: Yapının tarihini belirten herhangi bir kitabe veya belge yoktur. Mimari görünüşü itibariyle oldukça eskidir. Danışmenlilerin eski Gümüşhane'yi ele geçirdikleri zaman yaptıkları söylentisi vardır. Kare planlı yapıda kare mekândan sekizgen kasağa geçiş yuvarlak kemerli tromplarla sağlanmıştır. Trompların araları sathi kemerlidir. Oldukça yüksek alan kubbe (10 m) küçük taşlarla örülmüştür. Eteğinde düz bir silme dolaşmaktadır. Giriş kapısının sağında bulunan ahşap merdivenle yer yer yıkılan galeri (balkon, dar uzun geçit) kısmına çıkılır. Uyumlu oranları olan bu yapının yan cephesinde rastlanan bazı izler bu bölümde bir son cemaat yerinin varlığını işaret edebilir. Tamamen taştan yapılmış olan mescit mihrabın ve kapının iki tarafından açılan pencerelerden ışık alır. Ayrıca mihrabın ve kapının üzerinde açılan birer pencere daha vardır. Kapı ve pencereler yuvarlak kemerlidir. Fakat giriş ve yan cephede bulunan pencerelerden birer tanesinin sivri kemerli olması dikkati çeker. İç içe kaval silmelerle sınırlanan gri renkte taştan yapılan mihrap sivri kemerlidir. Mihrabın yarısına yakın kısmından itibaren sivri kemerler içinde âlem motifleri tasvir edilmiştir. Bu sıranın üstünde dört sıra basit musıra mukarnas taklidi görülmektedir. Kemerin tam üzerinde bir âlem, her iki köşede rozetler yer alır.		ÖNERİLEN KULLANIMI: Mescit

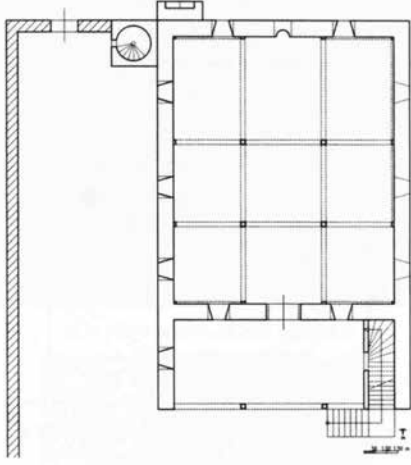
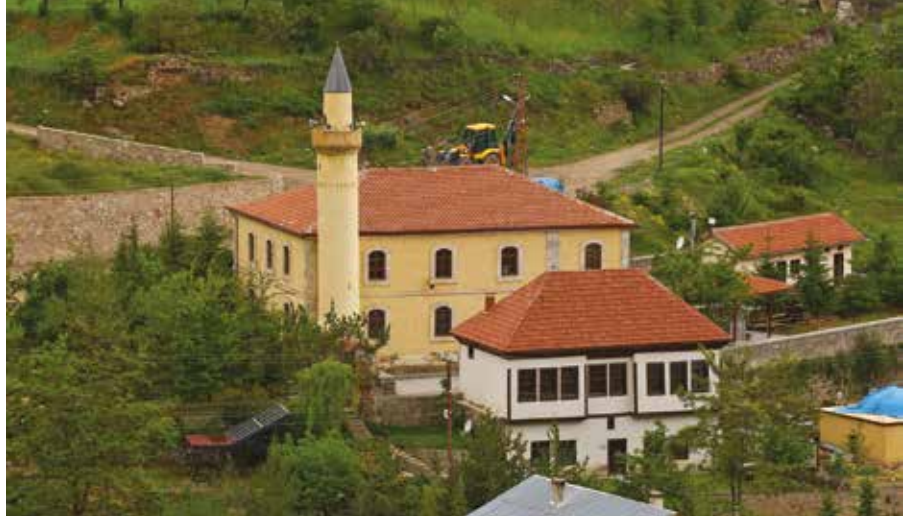
KORUMA DURUMU	A İYİ	TAŞIYICI	A	DIŞ YAPI	A	ÜST YAPI	A	İÇ YAPI	A	SÜSLEME ELEMANI	A	RUTUBET	A	YOK	
	B ORTA		B		B		B		B		B		B	B	İZİ VAR
	C FENA		C		C		C		C		C		C	C	ÖNEMLİ

GÖZLEMLER:		TEKNİK BİLGİLER	SU	ELEKTRİK	ISITMA	KANALİZASYON
BUGÜNKÜ SAHİBİ:	BAKIMINDAN SORUMLU OLAN:					
		ORJİNAL KULLANIMI: Cami				
YAPILAN ONARIMLAR: Trabzon Vakıflar Bölge Müdürlüğüne restore edildi.		BUGÜNKÜ KULLANIMI: Cami				
AYRINTILI TANIM:		ÖNERİLEN KULLANIMI: Cami				
<p>Eski Gümüşhane'de Süleymaniye Mahallesi'ndedir. Cami düzgün dikdörtgen bir plan arz eder. Tamamen kaba yontma taştan inşa edilen yapıda köşelerde, pencere çevrelerinde, yapının üst sınırını belirleyen kısımda, son cemaat yerinin yan cephesini belirleyen kısımda, bütün camiyi dolanan ve yapıyı iki katlı gibi gösteren kısımda dışa taşınmış olarak bir sıra düzgün kesme taş kullanılmıştır. Üst örtü kırma çatıdır. Son cemaat yeri iki katlıdır. Caminin kuzey cephesini kapatan bu kısım; alt katta üç ahşap sütunla desteklenmiştir. Sütunlar arasına duvar örülerek giriş kısmı iki bölüm haline getirilmiştir. Üst kat ise altı ahşap direk üzerine ahşap korkuluklu namaz kılama yeri olarak yapılmıştır. Asıl giriş düzgün kesme taşlardan basık kemerli olarak yapılmıştır. Kapısı ahşap ve yenidir. Tamamen boyalı olan iç mekan ise sekiz sütunla desteklenen tavan ve mahfelden ibarettir. Sade bir mukarnesi olan mimber kesme taştan yapılmıştır. Minber ise ahşaptan yapılmış, üzeri dairesel geometrik bezemlerle süslüdür. Caminin minaresi orijinal olan ve dokunulmayan tek kısımdır. Caminin güney-doğu köşesinde yer alan minare düzgün kesme taştan yapılan kaide üzerine tuğladan yapılmıştır. Cami ile minarenin bitiştiği yere bir çeşme yapılmıştır. Dikdörtgen şeklindeki bu çeşmenin oluk kısmı sivri kemerli bir niş içindedir. Minare kaidesinin güney-doğu köşesine bitişik doğuya doğru uzanan 4 m boyunda bir duvar bulunmaktadır. Bu duvar caminin asıl avlu duvarı olmalıdır. Cami Kanuni Sultan Süleyman'ın Bağdat seferi sırasında verdiği bir emir üzerine yapılmıştır.</p>		<p>HAZIRLAYANLAR: Mesut GÜNGÖR - Arkeolog Menderes ALAN - Sanat Tarihçisi</p>

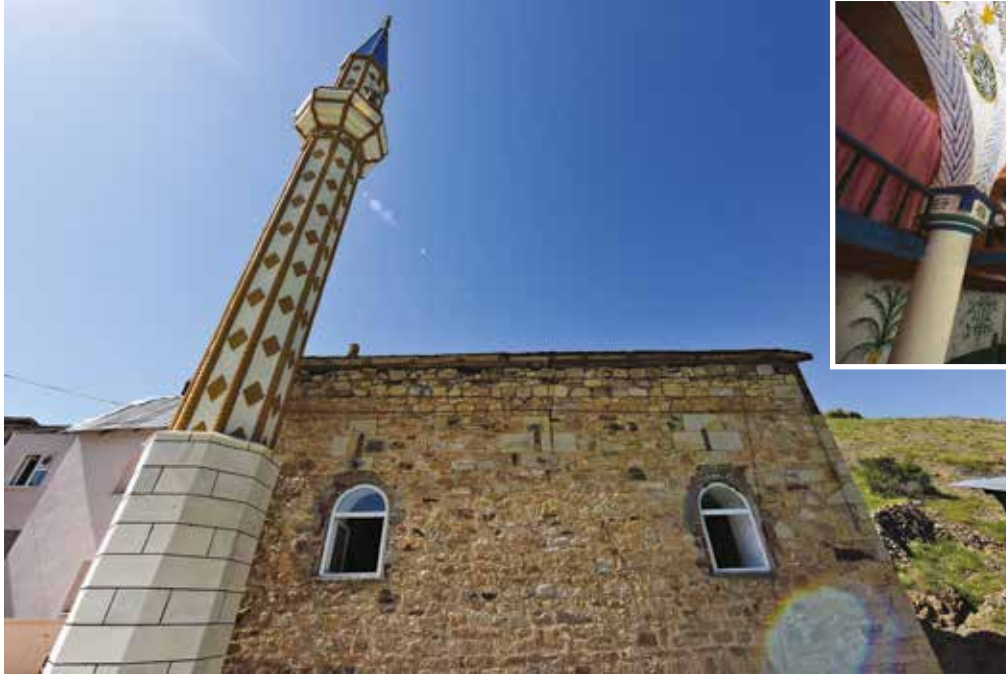
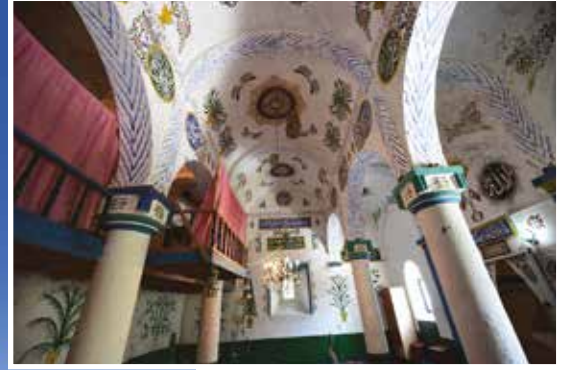
GENEL TANIM: Öncesi kilise olan yapı, dikdörtgen plan üzerine üç nefli bazilikal plan şemasındadır. İç mekân üç nefli olup, orta nef yan neflerden daha geniş tutulmuştur. 1948 yılında camiye dönüştürülmüştür.

KORUMA DURUMU	A İYİ	TAŞIYICI	A	DIŞ YAPI	A	ÜST YAPI	A	İÇ YAPI	A	SÜSLEME ELEMANI	A	RUTUBET	A	YOK			
	B ORTA		B		B		B		B		B		B	B	B	B	İZİ VAR
	C FENA		C		C		C		C		C		C	C	C	C	ÖNEMLİ

GÖZLEMLER:		TEKNİK BİLGİLER	SU	ELEKTRİK	ISITMA	KANALİZASYON
BUGÜNKÜ SAHİBİ:	BAKIMINDAN SORUMLU OLAN:					
		ORJİNAL KULLANIMI: Cami				
YAPILAN ONARIMLAR:		BUGÜNKÜ KULLANIMI: Cami				
AYRINTILI TANIM:		ÖNERİLEN KULLANIMI: Cami				
<p>Öncesi kilise olan yapı 1948 yılında camiye dönüştürülmüştür. Yapı dikdörtgen plan üzerine üç nefli olarak yapılmıştır. Orta nef yan neflerden daha geniş tutulmuştur. Ortada dört adet tek parane taş sütuna oturan yuvarlak kemerlerle desteklenen üst örtü beşik tonozludur. Doğu cephe apsis kısmı yıkık olup, duvarla örülüdür. Batı giriş önü ek bina ile kapatılmıştır. Yapıda kapı pencere kemer ve köşe taşları kaliteli kesme taş 0,80 kalınlığındaki beden duvarları bir tarafı minberin özellikleri yoktur. İç mekân kalem işleriyle süsülmüştür.</p>		HAZIRLAYANLAR:

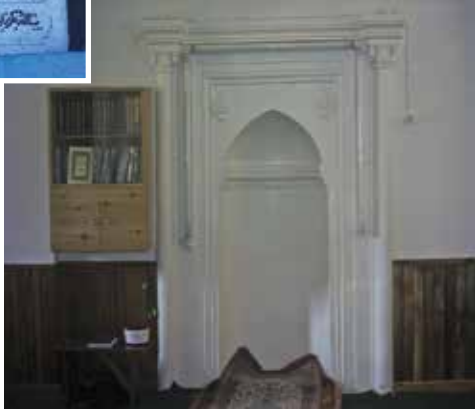
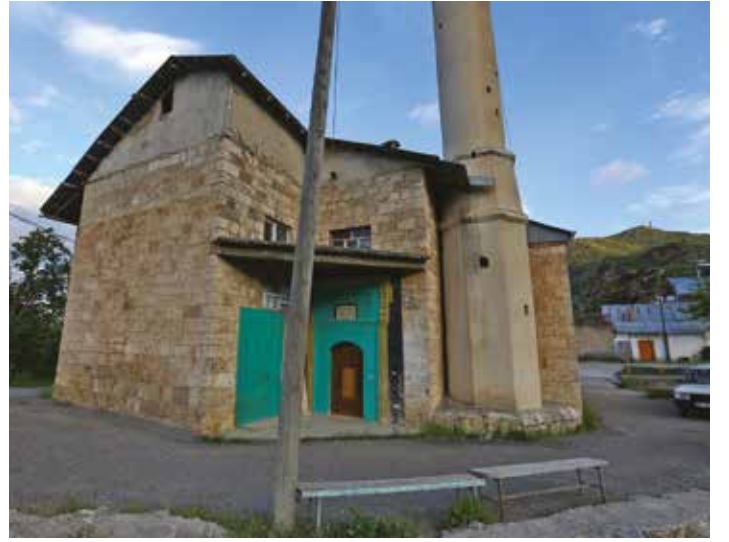
GENEL TANIM: Cami dıştan kuzey-güney doğrultusunda 12,20 x 11 m ölçülerinde dikdörtgen planlı üç neflidir. Dört omuz kırma çatı sac ile kaplıdır. Kuzey-batı köşede tek şerefeli minare yer alır. Cephelerde düzgün kesme taş malzeme kullanılmıştır. Kuzey cephede iç mekâna giriş sağlayan portal biçiminde düzenlenen kapı yer almaktadır. Süsleme açısından sadedir.

KORUMA DURUMU	A İYİ	TAŞIYICI	A	DIŞ YAPI	A	ÜST YAPI	A	İÇ YAPI	A	SÜSLEME ELEMANI	A	RUTUBET	A	YOK	
	B ORTA		B		B		B		B		B		B	B	İZİ VAR
	C FENA		C		C		C		C		C		C	C	ÖNEMLİ

GÖZLEMLER:		TEKNİK BİLGİLER	SU	ELEKTRİK	ISITMA	KANALİZASYON
BUGÜNKÜ SAHİBİ:	BAKIMINDAN SORUMLU OLAN					
		ORJİNAL KULLANIMI: Cami				
YAPILAN ONARIMLAR: Trabzon Vakıflar Bölge Müdürlüğüne restore edildi.		BUGÜNKÜ KULLANIMI: Cami				
AYRINTILI TANIM:		ÖNERİLEN KULLANIMI: Cami				
<p>Beldenin en eski camisidir. Yüksek tepe üzerinde inşa edilmiştir. Kuzey cephede girişi sağlayan kapı üzerinde iki bölümden oluşan üç satırlık, Osmanlıca kitabesine göre H.1288 (M.1872) tarihinde inşa edilmiştir. Cami dıştan kuzey-güney doğrultusunda 12,20 x 11 m ölçülerinde dikdörtgen planlı üç neflidir. Dört omuz kırma çatı sac ile kaplıdır. Kuzey-batı köşesinde tek şerefeli minare yer alır. Cephelerde düzgün kesme taş malzeme kullanılmıştır. Kuzey cephede iç mekâna girişi sağlayan portal biçimde düzenlenen kapı yer almaktadır. Portal üç yerden ikişer kaval silmeyle sınırlandırılmış dikdörtgen çerçeve içine alınmıştır. Alınlıkta kitabe bulunur. İç mekân üç neften oluşur, üst ortada dört sütun yanlarda duvar peyelerine oturan kemerlerle desteklenen ortada kubbe, yanlar yıldız tonoz örtüye sahiptir. İç mekân duvarları sıvanarak beyaz badana ile boyanmıştır. Süsleme açısından sadedir. İç mekân doğu-batı ve güney cephelerde toplam 6 dikdörtgen formlu pencerelerle aydınlatılmaya çalışılmıştır. Cephelerin üst kısmında yuvarlak pencerelerde yer verilmiştir. Yapının kuzey cephesi dışa kapalı tutulmuştur. Güney duvarın orta ekseninde basit işçilikli kesme taştan yapılmış mihrap nişi bulunmaktadır. Caminin kuzey cephesi doğu köşeden başlayarak bulunduğu yere kadar kademeli olarak uzanan ve eklenti mekânla farklı bir görünüm kazanmıştır.</p>		HAZIRLAYANLAR: Sezgin YÜKSEL - Şehir Plancısı M. Salih SARALIOĞLU - Müze Araştırmacısı

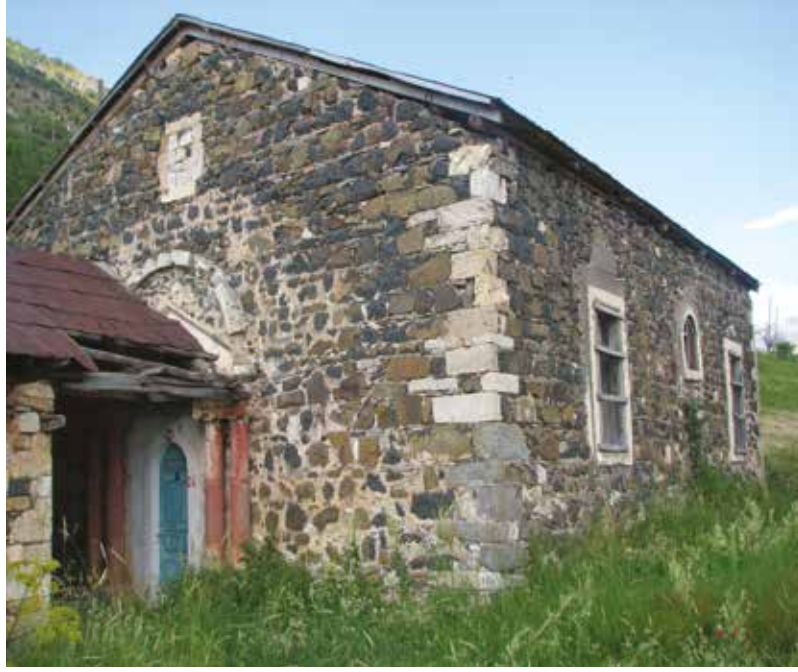
GENEL TANIM: Cami olarak kullanılan kilise üç nefli bazilika planlıdır. Apsis bölümü duvarla örülmüştür.

GÖZLEMLER:		TEKNİK BİLGİLER	SU	ELEKTRİK	ISITMA	KANALİZASYON
BUGÜNKÜ SAHİBİ:	BAKIMINDAN SORUMLU OLAN					
		ORJİNAL KULLANIMI: Kilise				
YAPILAN ONARIMLAR		BUGÜNKÜ KULLANIMI: Cami				
AYRINTILI TANIMI:		ÖNERİLEN KULLANIMI: Cami				
<p>Cami olarak kullanılan kilise bazı değişikliklere uğramış olsada günümüze sağlam gelebilmiştir. Üç nefli bazilikal planlıdır. Doğu cephesi değişikliğe uğradığından apsis kısmı kaldırılan duvarla örülmüştür. Doğu cephesinde sonradan açılmış bir pencere, üst kısımda içleri kapatılmış üç mazgal pencere yer alır. Yapının batı cephesinden açılan tek girişi vardır. Orijinal görüntüsüyle girişin her iki yanında volüt başlıklı ikiye adet sütun bulunmaktadır. Girişin üzerinde sivri kemerli bir alınlık yer almakta olup, içerisi boş bırakılmıştır. Yapının batı cephesinde sonradan, girişin önüne kapatacak şekilde ek bir yapı inşa edilmiştir. Yapının güney duvarında ortada küçük, yanlarda büyük birer dikdörtgen formlu pencere yerleştirilmiştir. Yapının iç mekânı ortada bağımsız dört taşıyıcının bulunduğu ve üç nefin üzeri beşik tonozla örtülmüştür. Dıştan kırma çatı sac olarak yenilenmiştir.</p>		HAZIRLAYANLAR: M. Salih SARALIOĞLU - Müze Araştırmacısı Serkan CAMCI - Müze Araştırmacısı

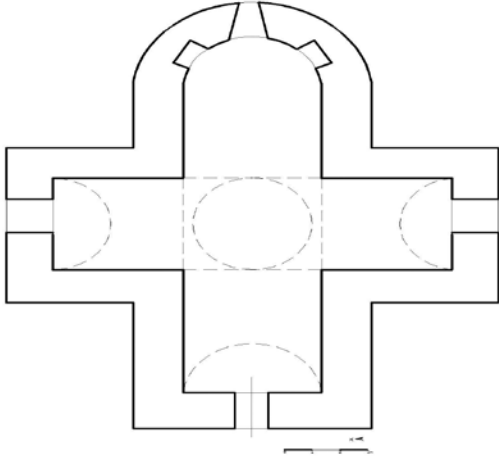
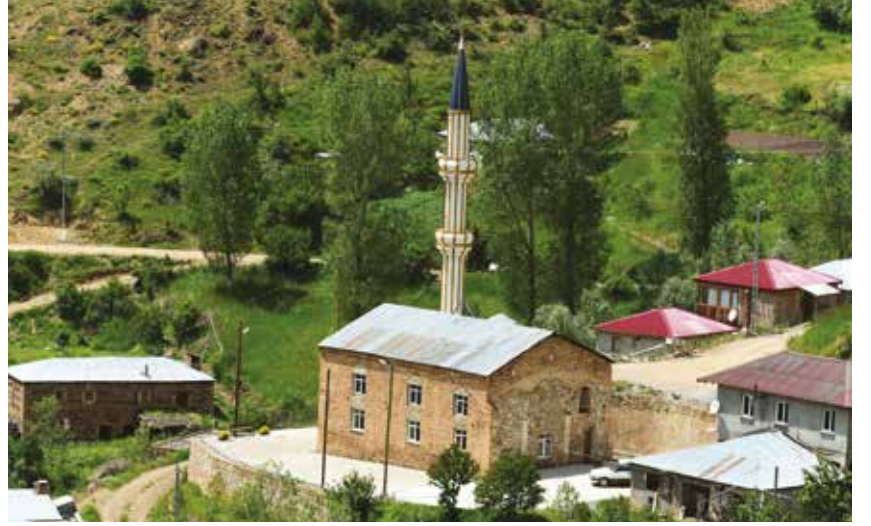
YAĞLIDERE KÖYÜ KROM VADİSİ "ŞAMANLI KİLİSE-CAMİİ"

GENEL TANIM: Yapı doğu-batı doğrultusunda kare çerçeve içerisine yerleştirilmiş tek apsisli haç plana sahiptir. İç mekânın doğusunda dışa taşıntılı yuvarlak apsinin üst kısmı yıkılmıştır. Orta mekânı oluşturan naaş köşelerindeki payler üzerine oturan yuvarlak kemerlerin pandentif genişliği bir kubbe ile örtülü iken kubbesi günümüzde yıkılmıştır.

GÖZLEMLER:		TEKNİK BİLGİLER	SU	ELEKTRİK	ISITMA	KANALİZASYON
BUGÜNKÜ SAHİBİ:	BAKIMINDAN SORUMLU OLAN					
		ORJİNAL KULLANIMI: Kilise				
YAPILAN ONARIMLAR:		BUGÜNKÜ KULLANIMI: Cami				
AYRINTILI TANIM:		ÖNERİLEN KULLANIMI: Cami				
<p>Krom Vadisi Şamanlı Mahallesi'nin merkezinde araç yolunun üst kısmında yöreye hâkim bir konumda inşa edilmiştir. Yapı doğu-batı doğrultusunda kale çerçeve içerisinde yerleştirilmiş tek apsisli haç plana sahiptir. İç mekânın doğusunda dışa taşıntılı yuvarlak apsinin üst kısmı yıkılmıştır. Apsis cephe ekseninde dikdörtgen formlu oldukça dar tutulmuş bir mazgal pencere, yan yüzeylerde ise birer niş yer alır. Yapının beden duvarları 0,85 m kalınlığında moloz taştan örülmüştür. Cephe köşelerinde kapı pencere açıklıklarında paye, kemer, geçiş elemanlarında düzgün kesme taş malzeme kullanılmıştır. Orta mekânı oluşturan naos köşelerdeki payeler üzerine oturan yuvarlak kemerlerin taşıdığı pandentif geçişli bir kubbe ile örtülü iken kubbesi günümüzde yıkılmıştır. Kilisenin tek girişi batı cephe ekseninde düz lentolu söveleri düzgün kesme taş malzemeyle yapılmış kademeli silvelerle hareketlendirilmiş haç şeklinde bir görüntü kazandırmaya çalışılmıştır. Giriş üzerinde yuvarlak kemer içerisine alınmış boş kitabelik bulunmaktadır. Zemin bozulmuş çatı taşları yerinden alınmış, diğer kiliselerdeki gibi bu kilisede tahribat kaçınılmaz olmuştur. Yapıda herhangi bir süsleme günümüze ulaşmamıştır. Krom vadisindeki kiliseler içerisinde haç planlı olan tek örnektir.</p>		<p>HAZIRLAYANLAR: M. Salih SARALIOĞLU - Müze Araştırmacısı Hasan KARAKAYA - Müze Araştırmacısı</p>

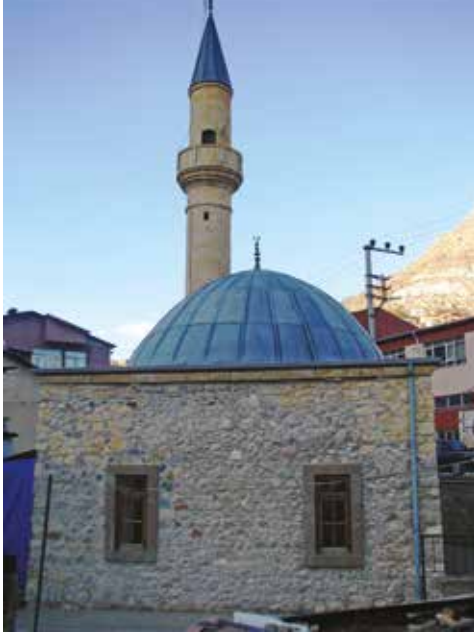
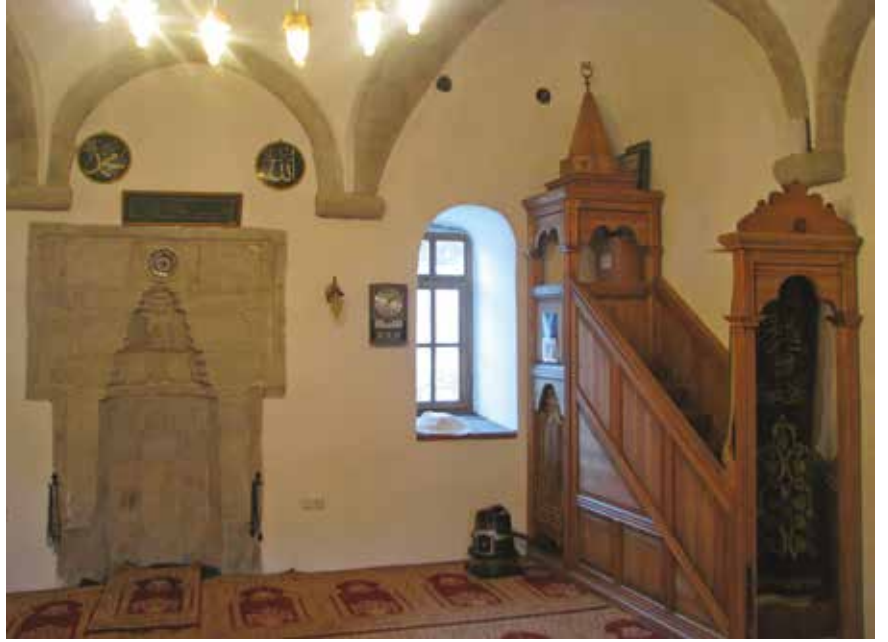
YENİ MAHALLE "EMİRLER CAMİİ"

GENEL TANIM: Cami, kare planlı, tek kubbeli, dört duvarı yöresel kesme taşlı malzemeden inşa edilmiştir. Kubbesi kurşun kaplıdır.

GÖZLEMLER:		TEKNİK BİLGİLER	SU	ELEKTRİK	ISITMA	KANALİZASYON
BUGÜNKÜ SAHİBİ:	BAKIMINDAN SORUMLU OLAN					
		ORJİNAL KULLANIMI: Cami				
YAPILAN ONARIMLAR: Trabzon Vakıflar Bölge Müdürlüğüne restore edildi.		BUGÜNKÜ KULLANIMI: Cami				
AYRINTILI TANIM:		ÖNERİLEN KULLANIMI: Cami				
<p>Gümüşhane Merkez, Yenimahalle Mevki'inde yer alır. Kare planlıdır. Vakıf Kayıtlarında, Caminin H.1252 (M.1836) yılında yaptırıldığı anlaşılmaktadır. Kubbeli olan caminin, üst örtüsü kırma çatı iken, sonradan yapılan onarımlarda, çatı kaldırılarak kubbe ortaya çıkartılmıştır, üzeri kurşunla kaplanmıştır. Tarihi belirlenmeyen bir dönemde, mekân genişletmek amacıyla, batı cephesine yeni bir kısım eklenmiş, buradan da bir kapı ile iç mekâna giriş sağlanmıştır. Giriş kısmının bulunduğu, kuzey cephesinde eklenti kısmından caminin iç mekânına girilmektedir. Kuzey cephede yer alan minare, düzgün kesme taştan, silindirik gövdeli ve tek şerefeli olarak, sonradan inşa edilmiştir. Batı cephesi sağır olup, doğu cephesinde bir, güney cephesinde iki olmak üzere toplam üç pencere bulunmaktadır. Mahfile kuzeyden dar bir mekânda ahşap bir merdivenle çıkmaktadır. Harimin üzeri kubbe ile örtülmüştür. Güney duvarının orta ekseninde duvara girinti yapan mihrap nişi bulunmaktadır. Mihrabın sağında duvara bitiştirilmiş basit işçilikli ahşap minber yer almaktadır.</p>		HAZIRLAYANLAR: M. Salih SARALIOĞLU - Müze Araştırmacısı Murat ALÖKMEN - Mimar

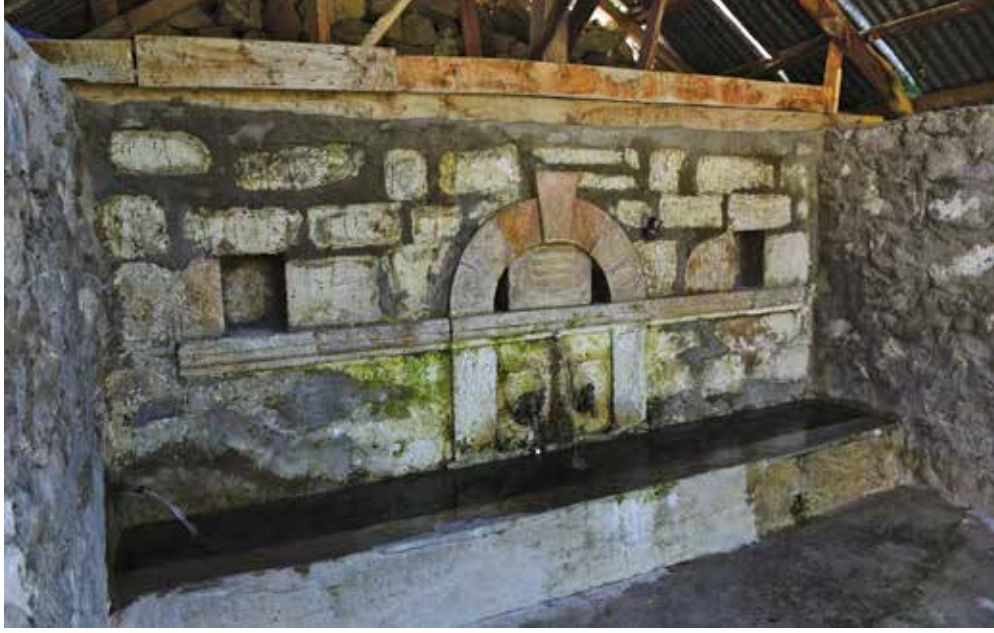
BALLICA KÖYÜ "ÇEŞME"

GENEL TANIM: Çeşme dikdörtgen yüzeye sahip olup, tek cephelidir. Kemerli düzgün kesme taş, cephe geniş derzle değişik ebatta taşların oluşturulduğu bir cephe düzenlenmesine sahiptir. Çeşme, sac kaplı ahşap çatıyla korumaya alınmıştır.

GÖZLEMLER:		TEKNİK BİLGİLER	SU	ELEKTRİK	ISITMA	KANALİZASYON
BUGÜNKÜ SAHİBİ:	BAKIMINDAN SORUMLU OLAN:					
YAPILAN ONARIMLAR:		ORJİNAL KULLANIMI:				
AYRINTILI TANIM:		BUGÜNKÜ KULLANIMI:				
<p>Balıca köyü sınırları içerisinde köy yerleşimi ve caminin batısında yayla yolunun alt kısmında yer alır. Kısmi onarımlarla günümüzde de kullanılan çeşme dikdörtgen yüzeye sahip olup tek cephelidir. Suyun aktığı iki lüleli kısmı, üstten kilit taşı yuvarlak kemerle vurgulanmıştır. Kemerin belirlendiği alanın altında dört satırlık Osmanlıca kitabe yer alır. Kitabe boyanmıştır. Cephenin yanlarında iki adet niş önünde sonradan yapılmış betonarme kurnası mevcuttur. Cepheyi boydan boya enine silmeli bir kuşak dolaşır. Yuvarlak kemerli düzgün kesme taş ve eksende kilit taşı vardır. Geniş derzli değişik ebatta taşların oluşturulduğu bir cephe düzenlemesine sahiptir. Yapının üstü sac kaplıdır ahşap çatıyla koruma altına alınmıştır.</p>		ÖNERİLEN KULLANIMI:

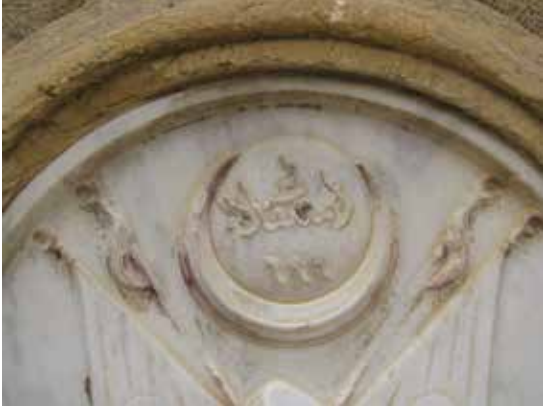
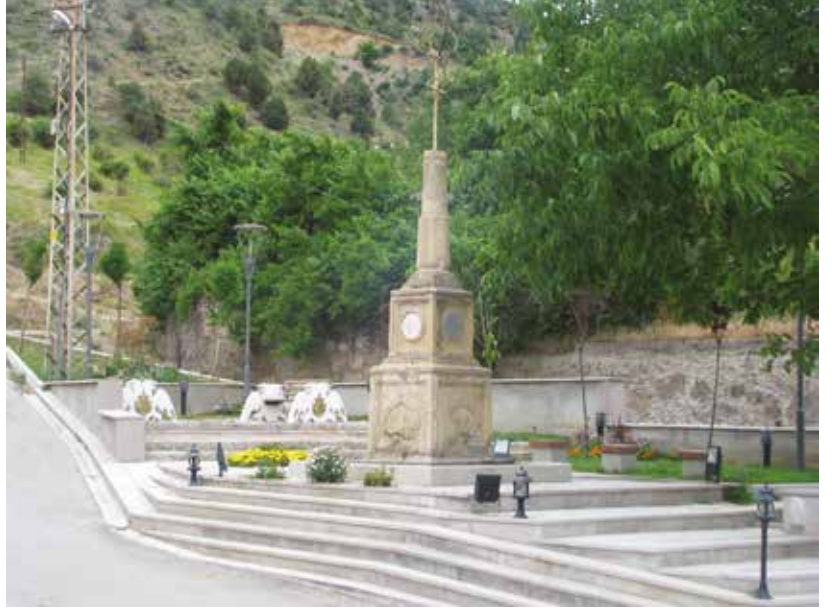
“DALTABAN ÇEŞMESİ”

GENEL TANIM: Sadullah Efendi Camiinin Güneybatısında yer alan Daltaban Çeşmesi 1. Dünya Savaşı sırasında “Cihat-ı ekber” hatırasına yapılmıştır. Sekizgen mermer zemin üzerine dört cepheli ve üç bölüm halinde yükselen bir tarzda, küfeki taşıyla yapılmıştır.

GÖZLEMLER: Orijinalliği korunarak bu güne kadar gelmiştir.		TEKNİK BİLGİLER	SU	ELEKTRİK	ISITMA	KANALİZASYON
BUGÜNKÜ SAHİBİ:	BAKIMINDAN SORUMLU OLAN					
		ORJİNAL KULLANIMI:				
YAPILAN ONARIMLAR: 1998 yılında Gümüşhaneliler ve Gümüşhane'yi Sevenler Hizmet Vakfı tarafından bir çevre düzenlemesi ve onarımı yapılmış olup, 2012 yılında ise Gümüşhane Belediye Başkanlığınca çevre düzenlemesi yaptırılmıştır.		BUGÜNKÜ KULLANIMI:				
		ÖNERİLEN KULLANIMI:				
AYRINTILI TANIM: Sadullah Efendi Camiinin güneybatısında yer alan Daltaban Çeşmesi 1. Dünya Savaşı sırasında “Cihat-ı ekber” hatırasına yapılmıştır. Sekizgen mermer zemin üzerine dört cepheli ve üç bölüm halinde yükselen bir tarzda küfeki taşıyla yapılmıştır. Çeşmenin yüksekliği; 3,80 metre, tepesindeki demirle birlikte yüksekliği 5,37 metredir. Çeşmenin musluklarının yer aldığı 1. katı kenarları 1 m uzunluğunda dört kare panodan oluşmaktadır. Her cephede yaprak motifleri arasında birer lüle vardır. İkinci katı 70 cm boyutlarında dört kare cepheden oluşmaktadır. Doğu-kuzey ve güney cephelerinde madalyon şeklinde birer mermer kitabe yer almaktadır. Batı cephesindeki kitabe yeri boştur. Kuzey cephede top, tüfek, tabanca, kılıç ve borazan motiflerinin simetrik olarak işlendiği Osmanlı arması bulunmaktadır. 3. bölümü yedi cepheli bir sütundan oluşmakta, ikinci bölümün ortasında yükselmektedir. Doğu cephesindeki kitabede Osmanlı padişahı Mehmet Reşad'ın adı yazmaktadır.		HAZIRLAYANLAR:

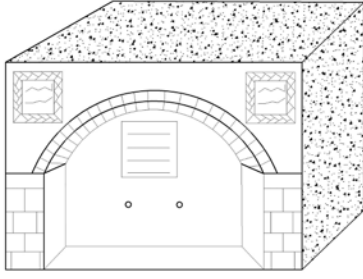
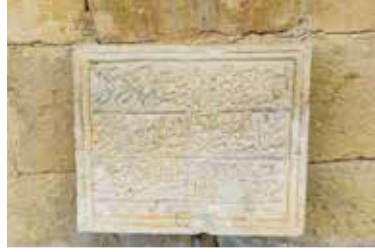
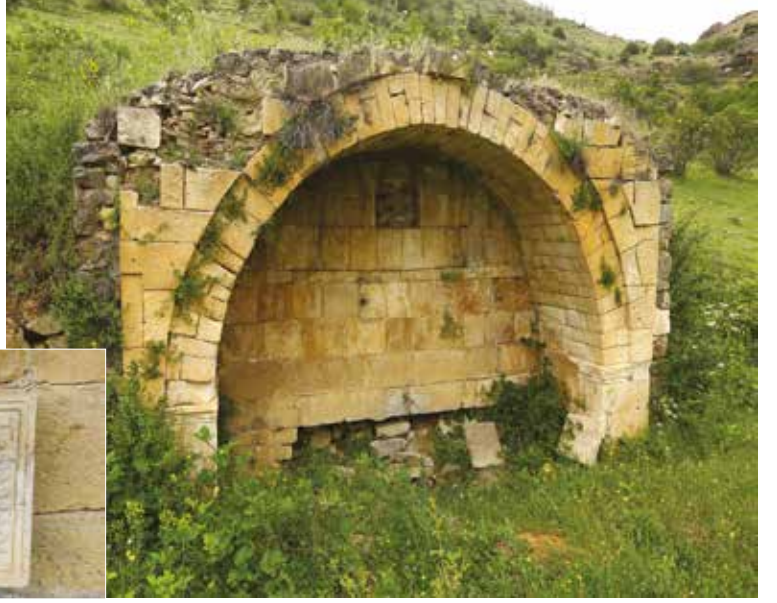
GÜZELLER MAHALLESİ "MİR AHMET RAŞİT ÇEŞMESİ"

GENEL TANIM: Yapı, Gümüşhane'nin Merkez Güzeller Mahallesi'ndedir. Kitabesinden anlaşılacağı üzere H. 1202 yılında (M. 1787-1788) Mir Ahmet Raşit tarafından yeniden yaptırılmıştır. Düzgün yonutaş malzemedir. Yuvarlak kemerli eyvan tarzında yapılmış bir çeşmedir.

GÖZLEMLER:		TEKNİK BİLGİLER	SU	ELEKTRİK	ISITMA	KANALİZASYON
BUGÜNKÜ SAHİBİ:	BAKIMINDAN SORUMLU OLAN:					
YAPILAN ONARIMLAR:		ORJİNAL KULLANIMI:				
AYRINTILI TANIM:		BUGÜNKÜ KULLANIMI:				
<p>Yapı, Gümüşhane Merkez, Güzeller Mahallesi'ndedir. Küfeki taşından yüksek ve geniş bir kemerle inşa edilen çeşme, yuvarlak kemerli ve eyvan şeklindedir. Düzgün kesme taş ile yapılmıştır. İki lülesi vardır. Yalak ve üst örtüsü yıkıktır. Çeşme; 4,70 m x 2,66 m ölçülerinde ve 1,10 m derinliğe sahiptir. Ayrıca sağ ve sol üst köşelerinde de yazılar vardır. Çeşmenin sol üst köşesine "Maşallah" sağ üst köşesine "Tevekkeltü Allah" (Allah'a güvendim, dayandım) yazmaktadır. Çeşmenin suyu akmamaktadır. Hazne duvarlarının taşları yer yer sökülmüştür.</p> <p>Kitabenin anlamı:</p> <p>1-Sevgili, saygı değer ve göz nuru olan (Mir Ahmet Raşid) bu Rüstem mahallesini ihya eyledi.</p> <p>2-Hayırlar sahibi o kişi, yola çıkıp bu çeşmeyi yeniden yaparak konutlara su aktı; aferin ona!</p> <p>3-Kurnadan doğru bir tarih düştü; (bu) kaynak suyu Mir Ahmet Raşid'indir... Sene: 1202 (1787-1788)</p>		ÖNERİLEN KULLANIMI:

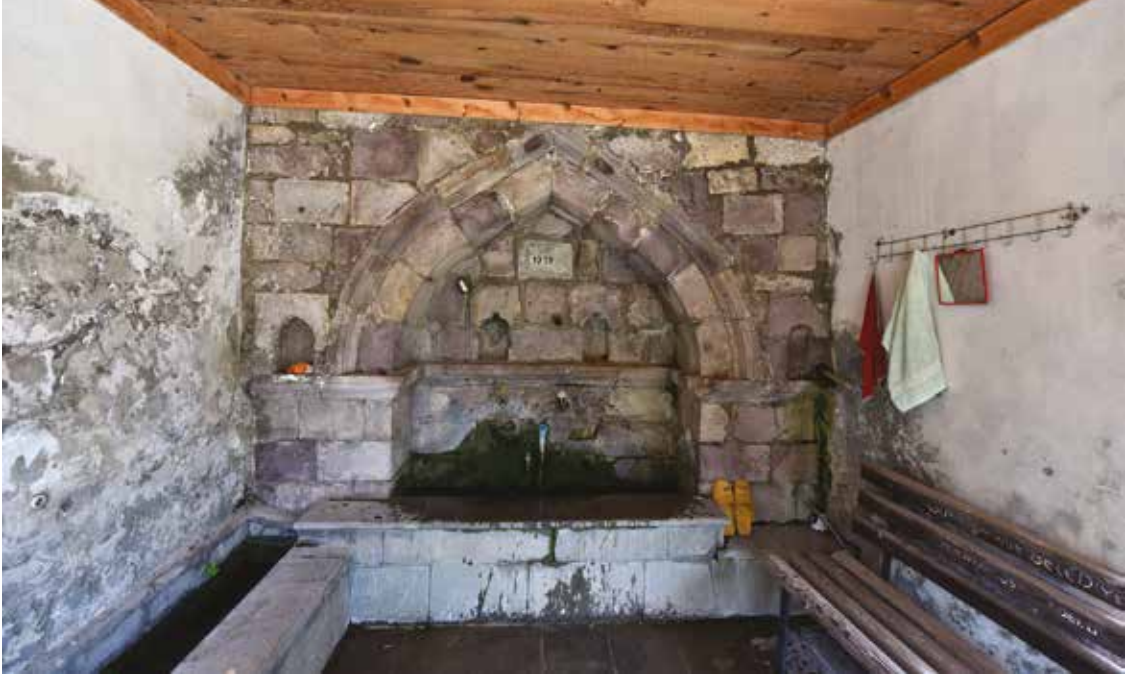
"KABAKÖY ÇEŞMESİ"

GÖZLEMLER:		TEKNİK BİLGİLER	SU	ELEKTRİK	ISITMA	KANALİZASYON	
BUGÜNKÜ SAHİBİ:	BAKIMINDAN SORUMLU OLAN						
Vakıflar Genel Müdürlüğü	Vakıflar Genel Müdürlüğü	ORJİNAL KULLANIMI:					
YAPILAN ONARIMLAR:		BUGÜNKÜ KULLANIMI:					
AYRINTILI TANIM:		ÖNERİLEN KULLANIMI:					
<p>Çeşme, Merkez Kabaköy yerleşkesi içerisinde. Kesme taştan inşa edilmiştir. Düzgün kesme taş ayaklar üzerine yükselen sivri kemerli bir çeşmedir. Yalağı vardır. Kemerinin dışta silmeli bir bordür sınırlar. Yine silmeli bir bordürle çeşme enine ikiye bölünmüştür. İki tanesi ayakların üst kısmında, diğer iki tanesi alınlıkta olmak üzere 4 tane maşrapa nişi vardır. Halen akan bir lülesi vardır. Diğer lüleler kapatılmıştır.</p>		HAZIRLAYANLAR:					
		<p>KURUL ONAYI: Erzurum Kültür ve Tabiat Varlıklarını Koruma Bölge Kurulunun 27.05.1988 Tarih ve 73 Sayılı Kararıyla Tescillidir.</p>					
YAYIN DİZİNİ:	EKLER	REVİZYON:					
	RAPOR						X
	FOTOĞRAF						X

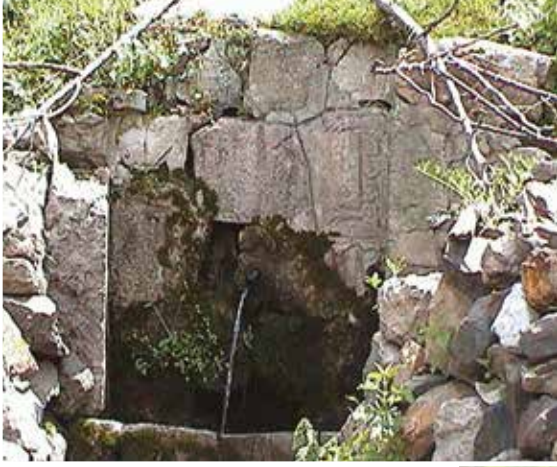
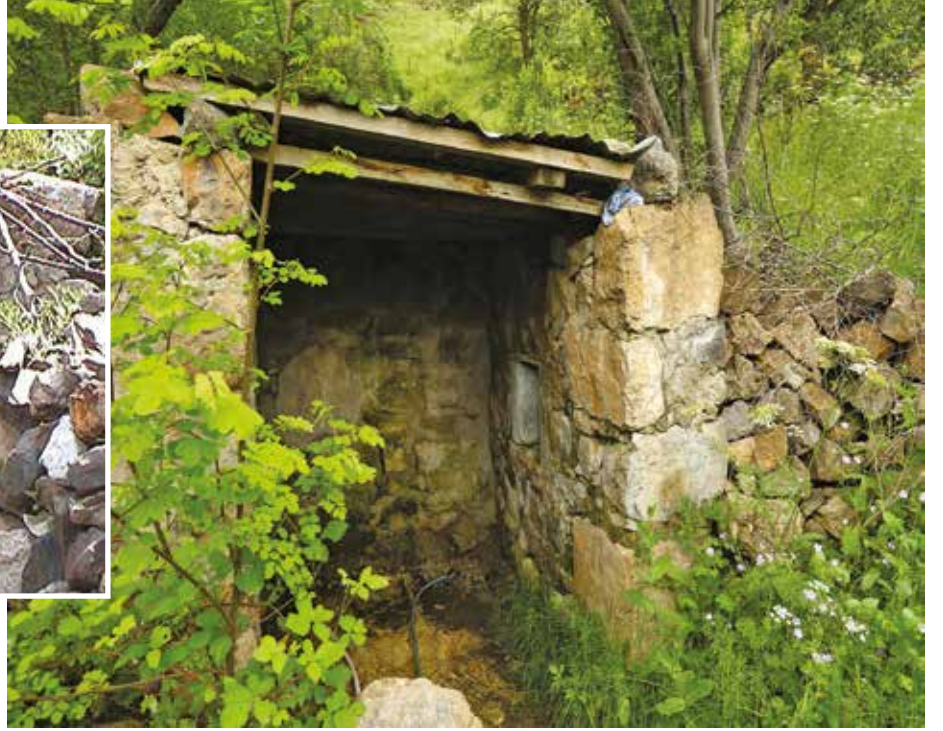
SÜLEYMANİYE MAHALLESİ "HIDIR-İLYAS ÇEŞMESİ"

GÖZLEMLER:		TEKNİK BİLGİLER	SU	ELEKTRİK	ISITMA	KANALİZASYON
BUGÜNKÜ SAHİBİ:	BAKIMINDAN SORUMLU OLAN					
		ORJİNAL KULLANIMI:				
YAPILAN ONARIMLAR:		BUGÜNKÜ KULLANIMI:				
AYRINTILI TANIM:		ÖNERİLEN KULLANIMI:				
Yapı Eski Gümüşhane (Süleymaniye Mahallesi) yerleşkesi içerisinde. Tek lülesi ve tek yalağı vardır. Alınlık kısmı düzgün yontma taşır. Eyvan şeklindeki çeşmenin üst örtüsü saçla örtülü iken günümüzde yıkıktır. Çeşme büyük oranda tahrip olmuştur.		HAZIRLAYANLAR:				
		KURUL ONAYI: Erzurum, Kültür ve Tabiat Varlıklarını Koruma Bölge Kurulunun 01.11.2002 Tarih ve 4587 Sayılı Kararıyla Tescillidir.				
YAYIN DİZİNİ:	EKLER	REVİZYON:				
	RAPOR					X
	FOTOĞRAF					X
	RÖLEVE PROJESİ					
	HARİTA / KROKİ / PLAN					
KİTABE

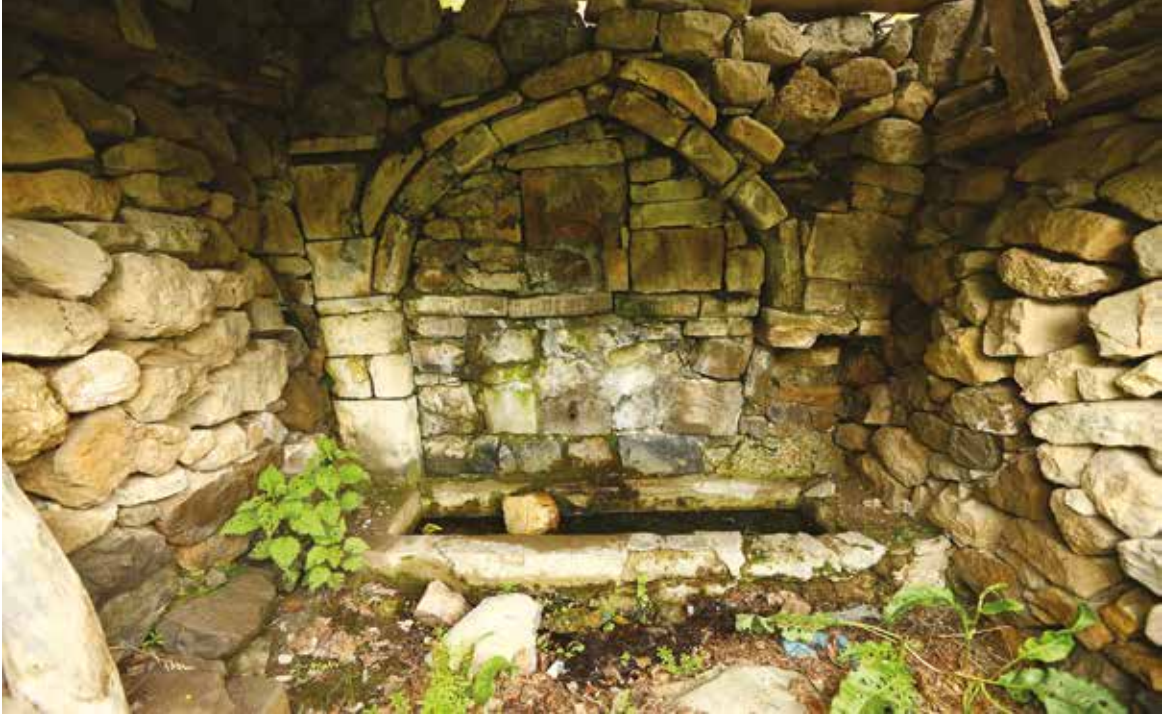
GÖZLEMLER:		TEKNİK BİLGİLER	SU	ELEKTRİK	ISITMA	KANALİZASYON
BUGÜNKÜ SAHİBİ:	BAKIMINDAN SORUMLU OLAN					
		ORJİNAL KULLANIMI:				
YAPILAN ONARIMLAR:		BUGÜNKÜ KULLANIMI:				
AYRINTILI TANIM:		ÖNERİLEN KULLANIMI:				
<p>Çeşme, Süleymaniye Mahallesinde yol kenarında yer alır. Sivri kemerli çeşme yekpare taştan iki ayak üzerine yapılmış, sonradan bir ayağı tahrip olmuştur. Tek lülesi ve yalağı vardır. Alınlığında bir maşrapa nişi vardır. Çeşmenin her iki yanına kuru duvar örülerek bu kısmın üzerine çatı yapılmıştır.</p>		HAZIRLAYANLAR:				
		KURUL ONAYI:				
		Trabzon, Kültür ve Tabiat Varlıklarını Koruma Bölge Kurulunun 01.11.2002 Tarih ve 4587 Sayılı Kararıyla Tescillidir.				
YAYIN DİZİNİ:	EKLER	REVİZYON:				
	RAPOR	X				
	FOTOĞRAF	X				
	RÖLEVE PROJESİ					
	HARİTA / KROKİ / PLAN					
	KİTABE

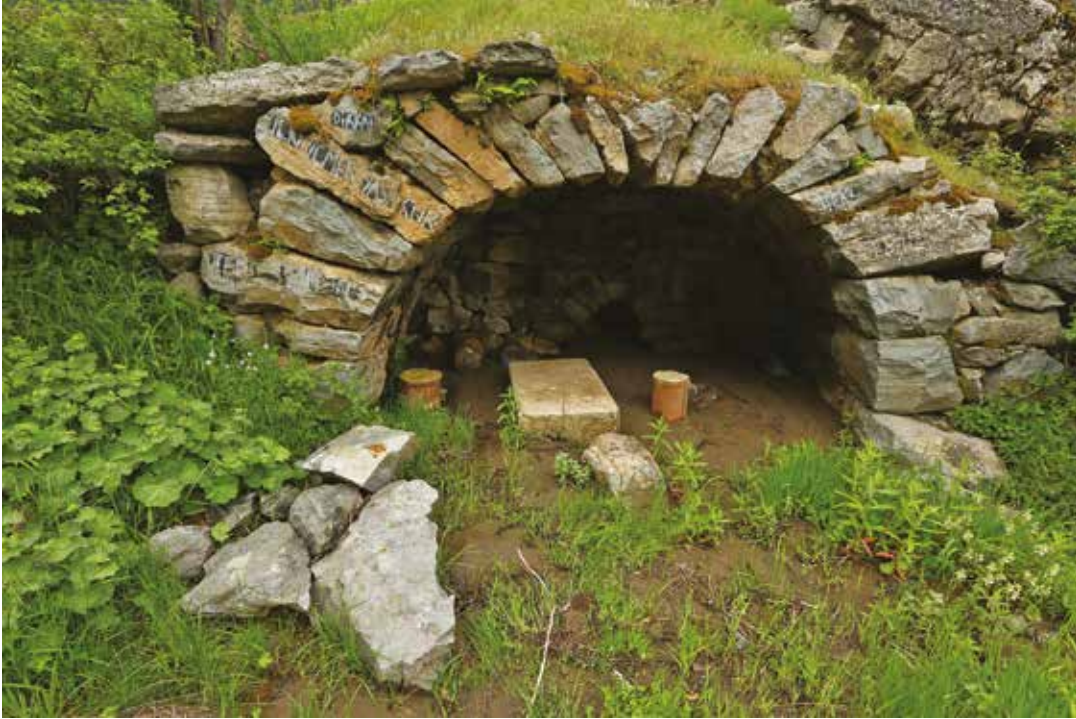
VANK MAHALLESİ "ÇEŞME"

GENEL TANIM: Çeşme harç kullanılmaksızın farklı boyutlardan oluşan taşların kullanılmasıyla yarım yuvarlak formlu bir cepheye sahiptir. Haznesi bilinmeyen çeşmenin örtü sistemi beşik tonozludur. Üst örtüsü topraklıdır.

GÖZLEMLER:		TEKNİK BİLGİLER	SU	ELEKTRİK	ISITMA	KANALİZASYON
BUGÜNKÜ SAHİBİ:	BAKIMINDAN SORUMLU OLAN:					
		ORJİNAL KULLANIMI:				
YAPILAN ONARIMLAR:		BUGÜNKÜ KULLANIMI:				
AYRINTILI TANIM:		ÖNERİLEN KULLANIMI:				
<p>Merkez Vank Mahallesine giden yolun solunda mesken mahalleden uzakta, vadi içerisinde yer almaktadır. Kitabesi bulunmayan yapı muhtemelen 19. yy'da inşa edilmiştir. Çeşme harç kullanılmaksızın farklı boyutlardan oluşan büyük taşların kullanılmasıyla yarım yuvarlak formlu bir cephe oluşturulmuştur. Haznesi bulunmayan çeşmenin örtü sistemi beşik tonozdur. İç kısımda tek gözlü su gözesi ve nişler yer almaktadır. Üst örtüsü toprak kaplıdır.</p>		<p>HAZIRLAYANLAR: Mehmet Salih SARALIOĞLU - Sanat Tarihçi Hasan KARAKAYA - Sanat Tarihçi</p>				
		<p>KURUL ONAYI: Trabzon, Kültür ve Tabiat Varlıklarını Koruma Bölge Kurulunun 23.12.2005 Tarih ve 517 Sayılı Kararıyla Tescillidir.</p>				
YAYIN DİZİNİ:	EKLER		REVİZYON:

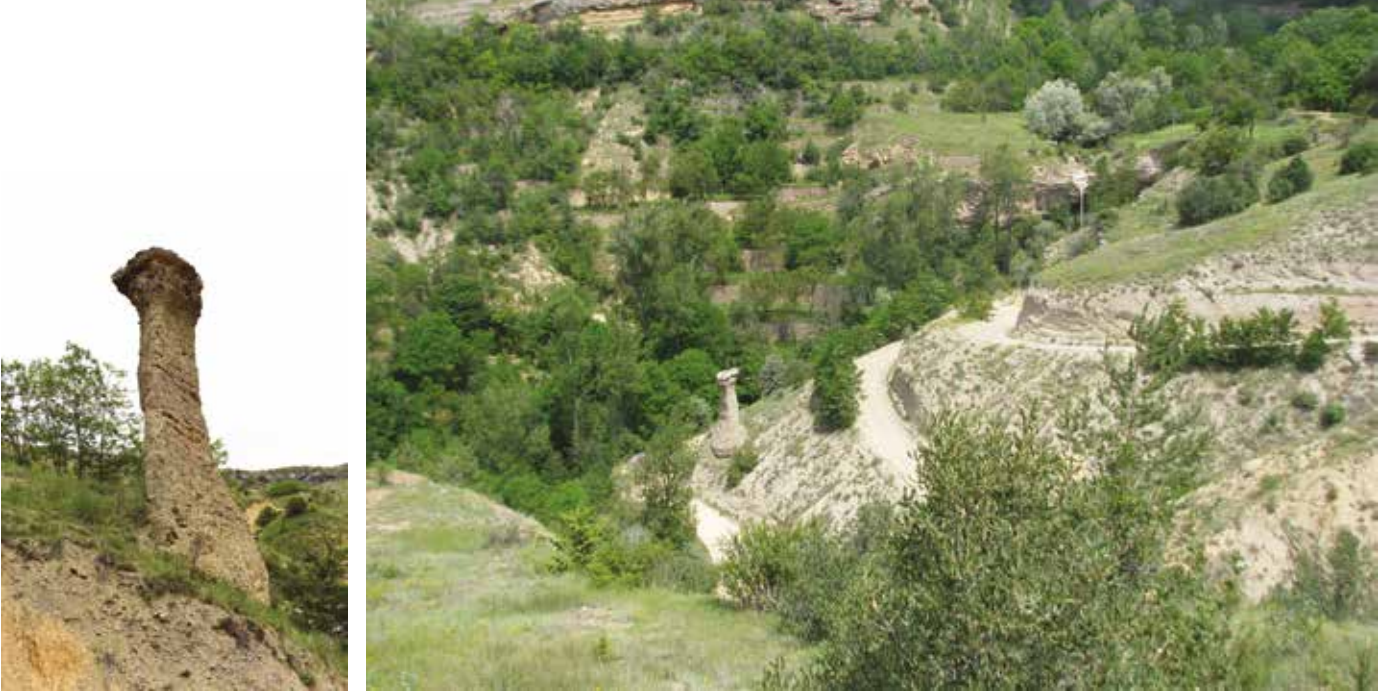
GÖZLEMLER:		TEKNİK BİLGİLER	SU	ELEKTRİK	ISITMA	KANALİZASYON	
BUGÜNKÜ SAHİBİ:	BAKIMINDAN SORUMLU OLAN						
		ORJİNAL KULLANIMI:					
YAPILAN ONARIMLAR:		BUGÜNKÜ KULLANIMI:					
AYRINTILI TANIM: İlimiz Merkez Tekke Köyü, Kale Önü Mahallesi, Cevizli Mevkiinde yer almaktadır. Ana yola 4 km mesafededir. Ulaşım araç yoluyla sağlanır.		ÖNERİLEN KULLANIMI:					
		HAZIRLAYANLAR:					
		KURUL ONAYI: Trabzon, Kültür ve Tabiat Varlıklarını Koruma Bölge Kurulunun 22.09.2006 Tarih ve 822 Sayılı Kararıyla Tescillidir.					
YAYIN DİZİNİ:	EKLER	REVİZYON:					
	RAPOR						X
	FOTOĞRAF						X
	RÖLEVE PROJESİ						
	HARİTA / KROKİ / PLAN						
KİTABE

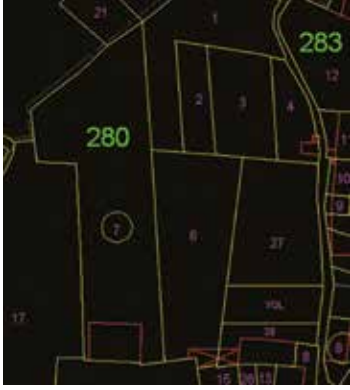
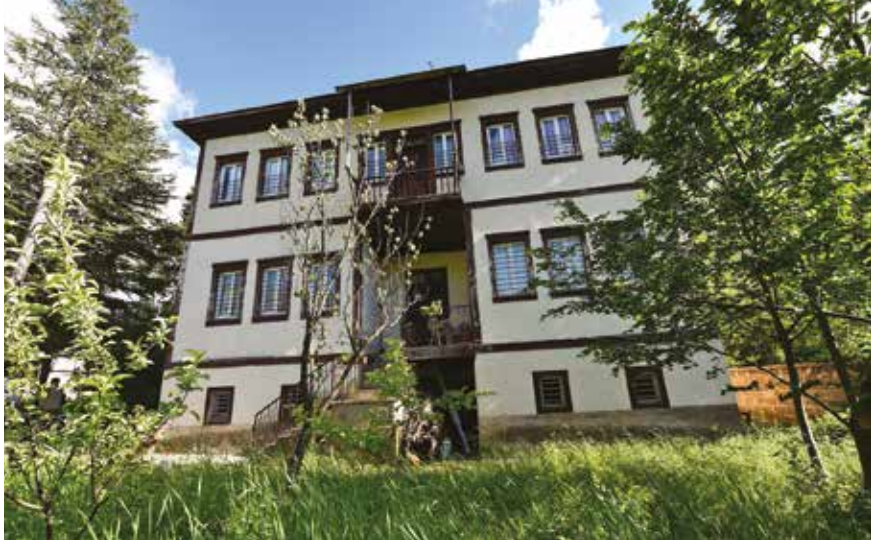
BAĞLARBAŞI MAHALLESİ "AHMET ERKAN KOCATÜRK EVİ"

GENEL TANIM: Bahçe içerisinde yer alan taşınmaz dikdörtgen planlı olup, bodrum + zemin + 1 katlıdır. Kırmızı çatısı sac örtülü olup, saçak altı geniş ve ahşap kaplıdır. Kat araları ve cephe bitimleri, kapı ve pencere söveleri ahşaptır. Cepheleri sıvalıdır. Taşınmazın bütün pencere çerçeveleri pvc olarak yenilenmiştir. Eski Gümüşhane evlerinin sade örneklerindedir.

GÖZLEMLER: Onarımı yapılmıştır.		TEKNİK BİLGİLER	SU	ELEKTRİK	ISITMA	KANALİZASYON
BUGÜNKÜ SAHİBİ:	BAKIMINDAN SORUMLU OLAN					
		ORJİNAL KULLANIMI:				
YAPILAN ONARIMLAR:		BUGÜNKÜ KULLANIMI:				
AYRINTILI TANIM:		ÖNERİLEN KULLANIMI:				
<p>Kuzey cephesinde; cephe ortası geri çekilerek oluşturulan zemin kat girişi ve altında bodrum kat girişi yer alır. Zemin kat girişi sahanlığına betonarme yapı, demir korkuluklu merdivenle ulaşılır. Bodrum kata giriş ahşap çift kanatlı kapı ile sağlanır. Bu kattaki pencereler küçük; kareye yakın formda demir gergili ahşap sövelidir. Zemin kat girişi bodrum kattaki gibi ahşap çift kanatlı kapı ile sağlanır. Bu katta simetrik 3'er adet dikdörtgen formlu, demir gergili pencereleri vardır. 1. Katta cephe ortasında dışa taşınmış yapılan ahşap balkona çift kanatlı ahşap kapı ile çıkılır. Kapının iki yanında kapıya bitişik 1'er adet, diğer yanlarda 3'er adet zemin kattaki gibi pencereler yer alır. Yapının içine kuzey cephe zemin kattan giriş yapıldığında genişçe bir sofa ve bu sofaya açılan odalar yer alır. Alınlıklı ve çift kanatlı kapılar, yer ve tavan döşemeleri ahşaptır. Girişin tam karşısında güney cepheye yaslı üst kata çıkış sağlayan ahşap merdiven yer alır. Yine ortada sofa ve sofaya açılan odalar bulunur. Taşınmazın yakın çevresinde; kuzeyinde bahçelik alan, güneyinde (280 ada, 16 parselde) bahçe ve devamında (277 ada, 12 parselde) 2 katlı betonarme yapı, doğusunda 6 ve 5 parsellerde bahçe ve tek katlı taşınmazlar, batısında (280 ada, 17 parsel) bahçe yer alır.</p>		HAZIRLAYANLAR: Gülseren BOZ - Arkeolog Nilay BOZALİ - Mimar
