T.C. Gümüşhane Valiliđi
İl Kùltür ve Turizm
Mùdùrlùđù

Gümüşhane Kùltür Envanteri 2016

GÜMÜŞHANE İLİ KÜLTÜR ENVANTERİ

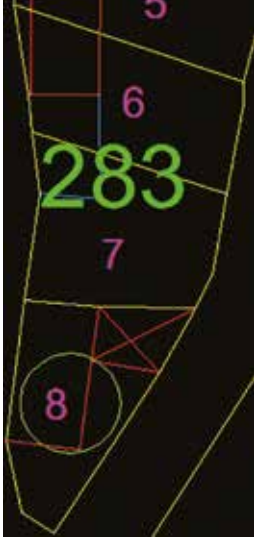
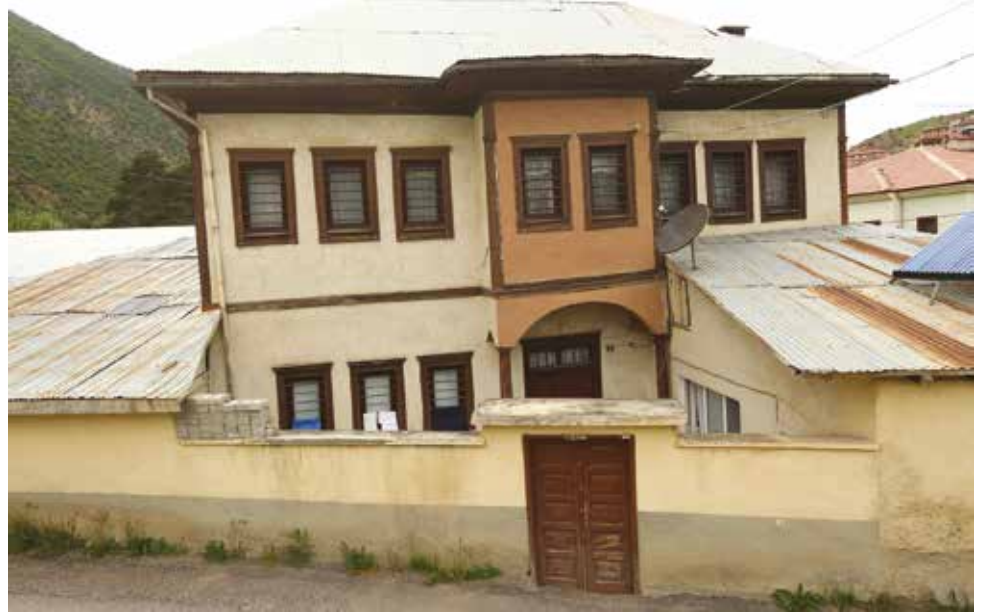
BAĞLARBAŞI MAHALLESİ "MUAMMER KUTLUTAN EVİ"

GÖZLEMLER:		TEKNİK BİLGİLER	SU	ELEKTRİK	ISITMA	KANALİZASYON												
BUGÜNKÜ SAHİBİ	BAKIMDAN SORUMLU OLAN KURUM																	
YAPILAN ONARIMLAR:		ORJİNAL KULLANIMI:																
AYRINTILI TANIM:		BUGÜNKÜ KULLANIMI:																
<p>Yapıya giriş, ortadaki çift kanatlı ahşap kapı ile sağlanmaktadır. Kapının sağında kalan bölüm 1 katlı eklenti yapılarak zemin katın önü kapatılmıştır. Kapının solunda kalan bölümde ise dikdörtgen formlu iki pencere açıklığı yer almaktadır. 1. kat giriş üzeri cumbalıdır. Ahşap dikmelerle taşınan cumba altı kemerlidir. Cumba ön yüzünde 2, yanlarda 3'er pencere açıklığı yer almaktadır. Yapının sol yan cephesinde, zemin kat önü eklenti yapılmıştır. 1. katında 3 pencere bulunmaktadır. Sağ yan cephesi sağır olan yapının arka cephesinin zemin katında bir servis penceresi, normal boyutlarda (½ oranında ve dikdörtgen formlu) iki pencere açıklığı mevcuttur. Yapı kırma çatlı olup, eternit örtülüdür. Saçak altı ahşap kaplamadır.</p>		ÖNERİLEN KULLANIMI:																
		<p>HAZIRLAYANLAR: Semih EREN - Sanat Tarihçisi Zahide AKKOYUNLU - Mimar Şöhret ŞENSOY - Şehir Plancısı Özkan BOZDOĞAN - Harita Teknikeri</p>																
YAYIN DİZİNİ:		KURUL ONAYI:

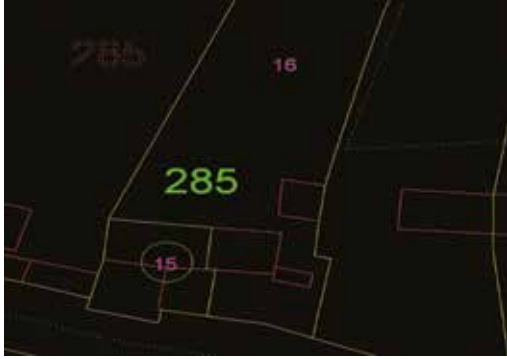
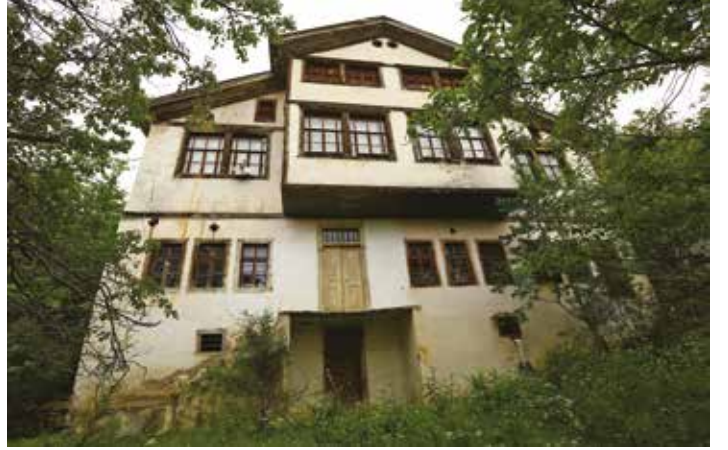
BAĞLARBAŞI MAHALLESİ "SOYSALLAR EVİ"

GENEL TANIM: Taşınmazla aynı parsel üzerinde, güney cephesinin sağ köşesine bitişik; bodrum + zemin + çatı katlı müstemilatı yer almaktadır. Eğimli araziye uyumlu taşınmaz, eğimden dolayı kuzey cepheden bodrum + zemin + 1 kat + çatı katlı, güney cepheden 1 kat + çatı katlı görünümündedir

KORUMA DURUMU	A İYİ	TAŞIYICI	A	DIŞ YAPI	A	ÜST YAPI	A	İÇ YAPI	A	SÜSLEME ELEMANI	A	RUTUBET	A	YOK						
	B ORTA		B		B		B		B		B		B	B	B	B	B	B	B	İZİ VAR
	C FENA		C		C		C		C		C		C	C	C	C	C	C	C	C

GÖZLEMLER:	TEKNİK BİLGİLER	SU	ELEKTRİK	ISITMA	KANALİZASYON
BUGÜNKÜ SAHİBİ:	BAKIMINDAN SORUMLU OLAN				
		ORJİNAL KULLANIMI:			
YAPILAN ONARIMLAR:		BUGÜNKÜ KULLANIMI:			
AYRINTILI TANIM:		ÖNERİLEN KULLANIMI:			
<p>Dikdörtgen planlı taşınmaz, yığma olarak inşa edilmiştir. Duvar öğeleri; bodrum ve zemin katın bir kısmı taş, diğer katlar kerpiç olup, üzeri sıvalı ve badanalıdır. Sıva ve badanaların büyük kısmı dökülmüştür. Beşik çatısı eternitle örtülmüştür. Saçak altı geniş ve ahşap kaplıdır. Kuzey cephede kat arası döşemeleri ahşap silmelerle cepheye yansıtılmıştır ve cumba altı, cumbanın cephe bitimleri, pencere söveleri, kapı kanatları da ahşaptır. Daha küçük ebatlarda yapılan müstemilatı da ahşap hatil arası kerpiç örtülü, beşik çatılıdır. Üst örtüsü tenekedir. Doğusunda harabe bir kalıntı yer alır. Kuzey cephede yer alan bodrum katın iç mekânına giriş, cephenin ortasındaki tek kanatlı ahşap kapıdan sağlanmaktadır. Kapının her iki yanında küçük, kareye yakın formlu, demir gergili, ahşap söveli birer adet pencere açıklığı bulunmaktadır. Bodrum kat girişiyle aynı eksende yer alan zemin kat giriş kapısı ahşap olup çift kanatlıdır. Giriş kapısının önünde yer alan küçük betonarme balkona yine betonarme yapılan merdivenlerle ulaşılmaktadır. Zemin kat girişinin solunda 3 adet dikdörtgen pencere, sağında 5 adet yine dikdörtgen pencere ile 1 adet kapı bulunmaktadır. Bu pencereler de demir gergilidir. 1. katta cephenin ortasında yaklaşık 1-1,50 metre derinliğinde, 6-7 metre uzunluğunda bir cumbası vardır. Cumba altı ahşap kaplıdır. Çıkmanın iki yanında yine daha küçük ebatlarda ikişer adet pencere yer alır. Taşınmazın çatısı cumbanın üstünü örtecek şekilde dışa taşınmış yapılmıştır. Yapının güney cephesinde 1 avlusu ve betonarme merdivenlerle ulaşılan 1. kat girişleriyle (2 adet ve çift kanatlı) müstemilatının giriş kapıları bu cephededir. Çatı katında; eksende 1 kapı, yanında birer adet pencere yer almaktadır.</p>		HAZIRLAYANLAR: Gülseren BOZ - Arkeolog Tuğba HACISALİHOĞLU - Mimar

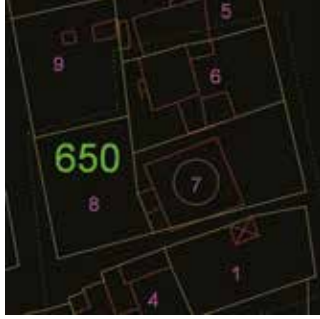
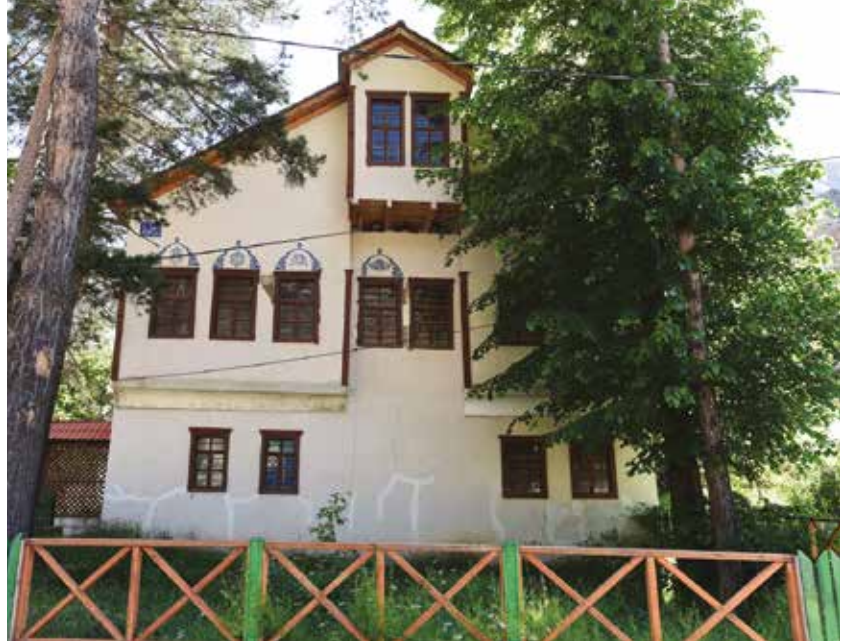
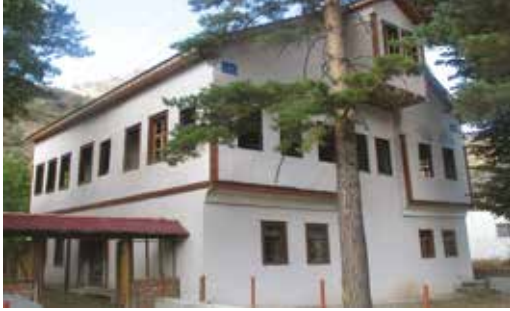
BAĞLARBAŞI MAHALLESİ "ŞAHBENDEROĞLU KONAĞI"

GENEL TANIM: Bahçe içindeki zemin + 1 katlı yapı, ahşap çatkı arası kerpiç dolgu tekniğinde inşa edilmiş olup üzeri sıvalıdır.

KORUMA DURUMU	A İYİ	TAŞIYICI	A	DIŞ YAPI	A	ÜST YAPI	A	İÇ YAPI	A	SÜSLEME ELEMANI	A	RUTUBET	A	YOK		
	B ORTA		B		B		B		B		B		B	B	B	İZİ VAR
	C FENA		C		C		C		C		C		C	C	C	ÖNEMLİ

GÖZLEMLER:		TEKNİK BİLGİLER	SU	ELEKTRİK	ISITMA	KANALİZASYON
BUGÜNKÜ SAHİBİ:	BAKIMINDAN SORUMLU OLAN					
		ORJİNAL KULLANIMI:				
YAPILAN ONARIMLAR:		BUGÜNKÜ KULLANIMI:				
AYRINTILI TANIM:		ÖNERİLEN KULLANIMI:				
<p>Ahşap çift kanatlı ve şarapullu kapı ile bahçeye getirilmektedir. Yapıya giriş ise doğu ve güney cephelerde bulunan iki ayrı kapı sağlanmaktadır. Esas giriş doğu cephesindedir. Bu cephenin zemin katında ortaya çift kanatlı kapı, kapının solunda 2 pencere açıklığı bulunmaktadır. 1. katta giriş üzerinde 2, yanlarda ise 3'er pencere açıklığı yer almaktadır. Yanlardaki pencerelerin renkli (mavi hakim) kalemişi bitkisel bezemlidir. Güney cephede: zemin katta, ortada çift kanatlı kapı, kapının solunda ise bir pencere açıklığı bulunmaktadır. 1. katta, giriş üzerindeki balkon günümüzde kapatılmış olup balkonun her iki yanında 2'şer pencere açıklığı yer almaktadır. Batıya bakan arka cephede, zemin katta bahçeye açılan bir kapı, kapının sağında bir pencere, üst katta ise bir tanesi servis penceresi olmak üzere toplamda 4 adet pencere bulunmaktadır. Evin kuzey cephesi Harşit Çayına bakmaktadır.</p>		<p>HAZIRLAYANLAR: Semih EREN - Sanat Tarihçisi Zahide AKKOYUNLU - Mimar Şöhret ŞENSOY - Şehir Plancısı Özkan BOZDOĞAN - Harita Teknikeri</p>

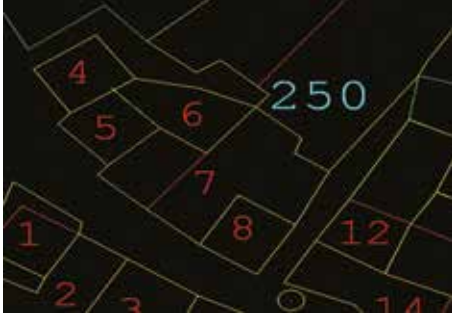
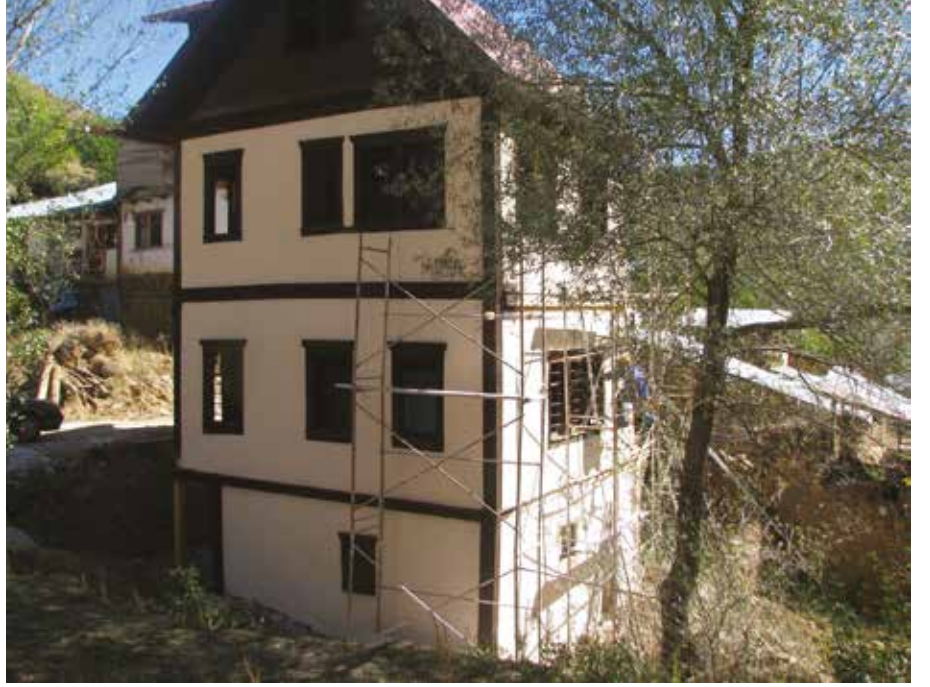
ÇAMLI KÖY "İHSAN ERGUN EVİ"

TANIM: Bodrum + zemin + 1. kat + çatı katlı taşınmaz; bağdadi dokuludur.

KORUMA DURUMU	A İYİ	TAŞIYICI	A	DIŞ YAPI	A	ÜST YAPI	A	İÇ YAPI	A	SÜSLEME ELEMANI	A	RUTUBET	A	YOK	
	B ORTA		B		B		B		B		B		B	B	İZİ VAR
	C FENA		C		C		C		C		C		C	C	ÖNEMLİ

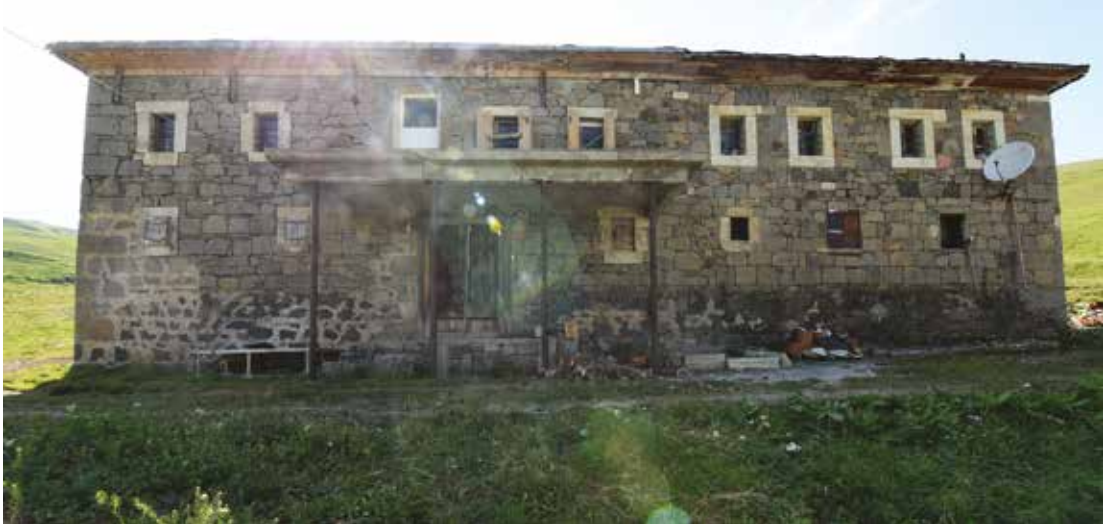
ÇORAK KÖYÜ "İKİ KATLI EV"

GENEL TANIM: Taşınmazın güneyi ve kuzeyi çimenlik, doğusu boş arazi, batısında ise üzeri tente kaplı çadır yer almaktadır. Bina az eğimli arazi üzerinde inşa edilmiştir. Zemin + 1 katlı yapı; taş yığmadır, köşe taşlarırsa düzgün kesme taştır. Binanın doğusu ve batısından girişi sağlanan yaşam yeri, güney cephesinde ise farklı bir yaşam alanı bulunmaktadır.

KORUMA DURUMU	A İYİ	TAŞIYICI	A	DIŞ YAPI	A	ÜST YAPI	A	İÇ YAPI	A	SÜSLEME ELEMANI	A	RUTUBET	A	YOK	
	B ORTA		B		B		B		B		B		B	B	İZİ VAR
	C FENA		C		C		C		C		C		C	C	ÖNEMLİ

GÖZLEMLER:		TEKNİK BİLGİLER	SU	ELEKTRİK	ISITMA	KANALİZASYON
BUGÜNKÜ SAHİBİ:	BAKIMINDAN SORUMLU OLAN:					
		ORJİNAL KULLANIMI:				
YAPILAN ONARIMLAR:		BUGÜNKÜ KULLANIMI:				
AYRINTILI TANIM:		ÖNERİLEN KULLANIMI:				
<p>Kuzey cephesinde zemin katta 1, birinci katta ise 3 adet pencere yer almaktadır. Güney cephe zemin katta depo olarak kullanılan bölüm yer almaktadır. Birinci katta ise konuta girişi sağlayan iki kapı yer almaktadır. Doğu cepheki kapı birinci kata giriş sağlar ve tek kanatlıdır. Bu cephede bir adet ahşap panjurlu pencere bulunur. Batı cepheki kapı binanın ana girişidir. Zemin katta konuta giriş sağlayan 300 yıllık olduğu ifade edilen iki kanatlı ahşap kapı yer almaktadır. Konuta girişi sağlayan kapıya 4 basamaklı merdivenle ulaşılmaktadır. Kapının üst kısmında 4 adet demir direklerle taşınan balkon yer almaktadır. Zemin kattaki 6 adet pencereden 4 tanesi taş sövelidir. Birinci katta ise balkon kapısının kuzeyinde 2, güneyinde 6 adet taş söveli pencere yer almaktadır bunlardan 2'si ahşap panjurlu kapatılmıştır. Balkon kısmında doğu yönde ocak taşı ters olarak duvara yerleştirilmiştir. İç mekânda hole girildiğinde güney yönde sırasıyla banyo, wc ve kiler yer almaktadır. Birinci kata çıktığında batı yönde balkona çıkış kapısı, kuzey ve güney yönde ise birer tane oda mevcuttur. Çatı kırma çatı olup, üst örtüsü teneke ve trapez sacdır. Çatı saçağında da ahşap malzeme yer yer yenilenmiştir.</p>		<p>HAZIRLAYANLAR: Kezban KİBAR SAYGIN - Uzman (Arkeolog) Serkan CAMCI - Müze Araştırmacısı</p>

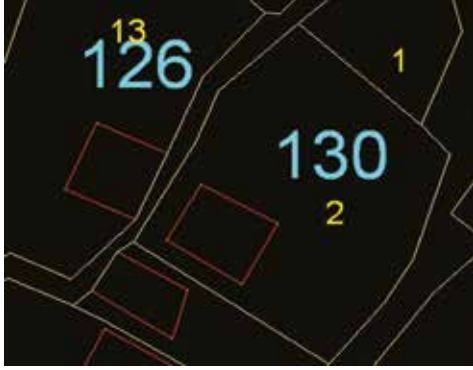
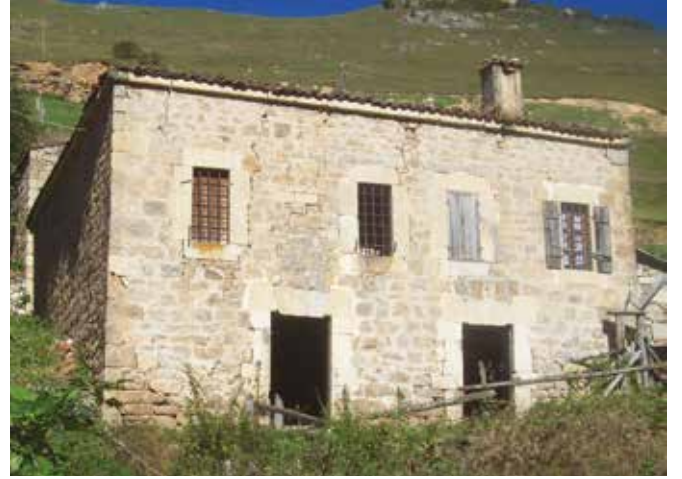
DUMANLI KÖYÜ "HACI KELEŞ EVİ"

GENEL TANIM: Dörtgen planlı, Bodrum + Zemin katlı konuttur.

KORUMA DURUMU	A İYİ	TAŞIYICI	A	DIŞ YAPI	A	ÜST YAPI	A	İÇ YAPI	A	SÜSLEME ELEMANI	A	RUTUBET	A	YOK		
	B ORTA		B		B		B		B		B		B	B	B	İZİ VAR
	C FENA		C		C		C		C		C		C	C	C	ÖNEMLİ

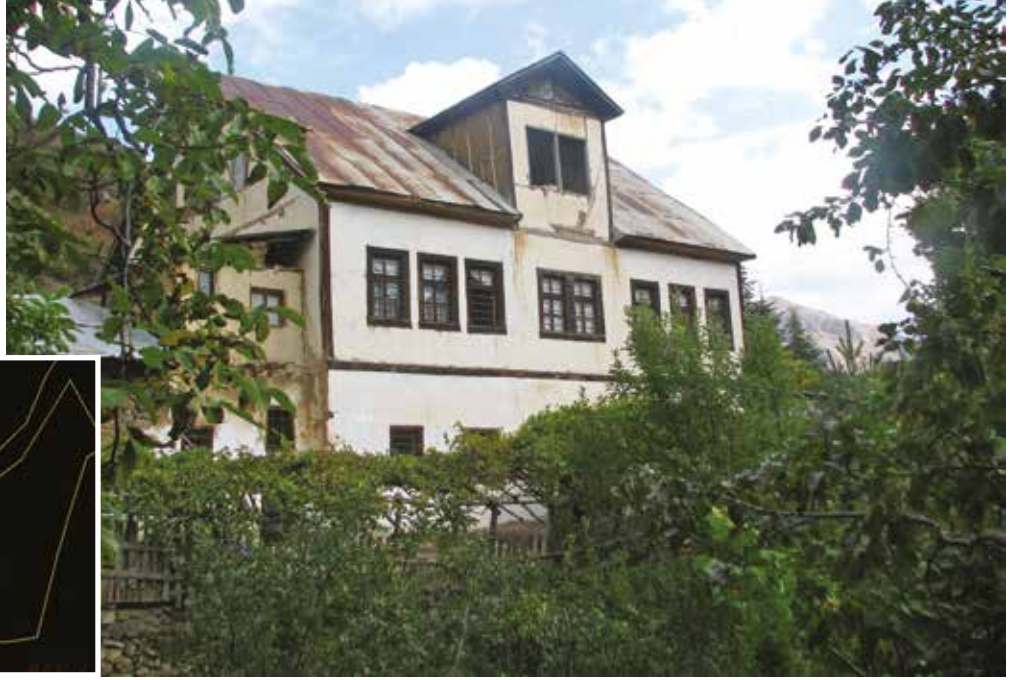
GÜZELLER MAHALLESİ "İBRAHİM ÖDEN EVİ"

GENEL TANIM: Bahçe içinde; zemin + 1 + çatı katlı yapı; ahşap dikmeler arası kerpiç dolgu tekniğinde inşa edilmiştir.

KORUMA DURUMU	A İYİ	TAŞIYICI	A	DIŞ YAPI	A	ÜST YAPI	A	İÇ YAPI	A	SÜSLEME ELEMANI	A	RUTUBET	A	YOK		
	B ORTA		B		B		B		B		B		B	B	B	İZİ VAR
	C FENA		C		C		C		C		C		C	C	C	ÖNEMLİ

GÖZLEMLER:		TEKNİK BİLGİLER	SU	ELEKTRİK	ISITMA	KANALİZASYON												
BUGÜNKÜ SAHİBİ:	BAKIMINDAN SORUMLU OLAN																	
YAPILAN ONARIMLAR:		ORJİNAL KULLANIMI:																
AYRINTILI TANIM:		BUGÜNKÜ KULLANIMI:																
<p>Giriş güney cephede, zemin katta ve ortada bulunan ahşap çift kanatlı kapı ile sağlanmaktadır. Bu kapının her iki yanında ise dikdörtgen formlu ikişer pencere açıklığı yer almaktadır. 1. katta 2, yanlarda ise ½ oranında üçer pencere açıklığı bulunmaktadır. 2. katta ortada bulunan ve dışarıdan köşk oda olarak algılanan mekân depo olarak kullanılmaktadır ve ön cephesinde bulunan çamsız iki açıklıktan bu mekânın havalandırılması sağlanmaktadır. Ahşap kat silmeleri ve köşk dikmeleri belirgin cephe elemanlarıdır. Batı cepheye bitişik yapılan ahır zemin katı kapatmıştır. 1. katta 2, çatı katında da ikiz düzende 4 pencere bulunmaktadır. Topoğrafyaya uyumlu yapının arka (kuzey) cephesinin çatısı yol seviyesindedir. Karniyarık planlı kırma çatılı olup eternit örtülüdür.</p>		ÖNERİLEN KULLANIMI:																
		<p>HAZIRLAYANLAR: Semih EREN - Sanat Tarihçisi Zahide AKKOYUNLU - Mimar Şöhret ŞENSOY - Şehir Plancısı Özkan BOZDOĞAN - Harita Teknikeri</p>																
YAYIN DİZİNİ:		KURUL ONAYI:

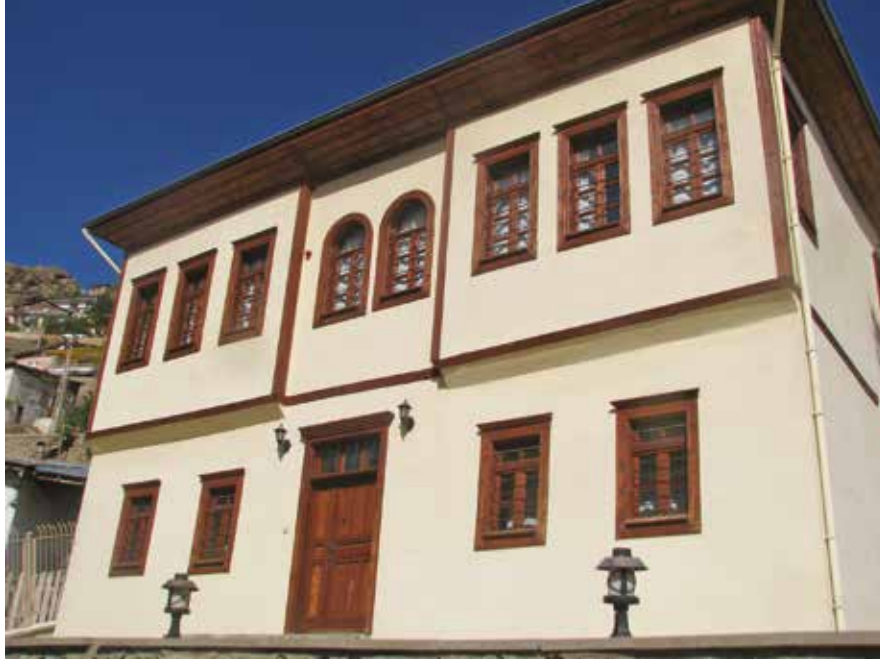
GÜZELLER MAHALLESİ "RAMİZ BEY KONAĞI"

AVRUPA KONSEYİ	DOĞAL VE KÜLTÜREL VARLIKLARI KORUMA ENVANTERİ			ANIT	ENVANTER NO:										
TÜRKİYE	KÜLTÜR VE TABİAT VARLIKLARINI KORUMA GENEL MÜDÜRLÜĞÜ				HARİTA NO:										
İLİ: GÜMÜŞHANE	İLÇESİ: MERKEZ	KÖY, MAHALLE VEYA BELDESİ: Güzeller Mahallesi		KORUMA DERECESESİ	ANITSAL	1	2	3							
SOKAK VE KAPI NO:	KADASTRO Pafta: Ada: 371 Parsel: 1				ÇEVRESEL	1	2	3							
ADI: RAMİZ BEY KONAĞI	YAPTIRAN:	YAPAN:		MİMARİ ÇAĞI:											
	YAPIM TARİHİ	KİTABE:		VAKFIYE:											
GENEL TANIM: Bahçe içinde; zemin + 1 katlı yapı ahşap çatkı arası kerpiç dolgu tekniğinde inşa edilmiş olup üzeri sıvalıdır. Kıрма çatlı ve eternit örtülüdür.															
KORUMA DURUMU	A İYİ	TAŞIYICI	A	DIŞ YAPI	A	ÜST YAPI	A	İÇ YAPI	A	SÜSLEME ELEMANI	A	RUTUBET	A	YOK	
	B ORTA		B		B		B		B		B		B	B	İZİ VAR
	C FENA		C		C		C		C		C		C	C	ÖNEMLİ

GÖZLEMLER:		TEKNİK BİLGİLER	SU	ELEKTRİK	ISITMA	KANALİZASYON												
BUGÜNKÜ SAHİBİ:	BAKIMINDAN SORUMLU OLAN																	
YAPILAN ONARIMLAR:		ORJİNAL KULLANIMI:																
AYRINTILI TANIMI:		BUGÜNKÜ KULLANIMI:																
<p>Güney cephede bulunan kapıya, her iki yandaki dörder taş basamaklı ulaşılmakta ve ortadaki ahşap çift kanatlı kapı ile yapıya giriş sağlanmaktadır. Kapının her iki yanında 1/1,5 oranında ikişer pencere açıklığı yer almaktadır. 1. kat her iki yandan çıkmalıdır. Çıkma ön yüzlerinde dikdörtgen formu 3'er pencere, ortada ise kemerli iki pencere açıklığı yer almaktadır. Kat arındaki ahşap silmeler ile köşe dikmeleri belirgin cephe elemanlarıdır. Topografyaya uyumlu yapının arka cephesi tek katlıdır. Ortada 1. kata ulaşım sağlayan kapı yer almaktadır. Kıрма çatlı ve eternit örtülü yapının saçak altı ahşap kaplıdır.</p>		ÖNERİLEN KULLANIMI:																
		<p>HAZIRLAYANLAR: Semih EREN - Sanat Tarihçisi Zahide AKKOYUNLU - Mimar Şöhret ŞENSOY - Şehir Plancısı Özkan BOZDOĞAN - Harita Teknikeri</p>																
YAYIN DİZİNİ:		KURUL ONAYI:

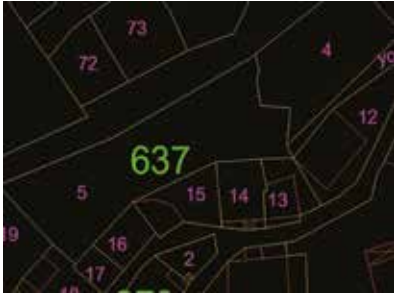
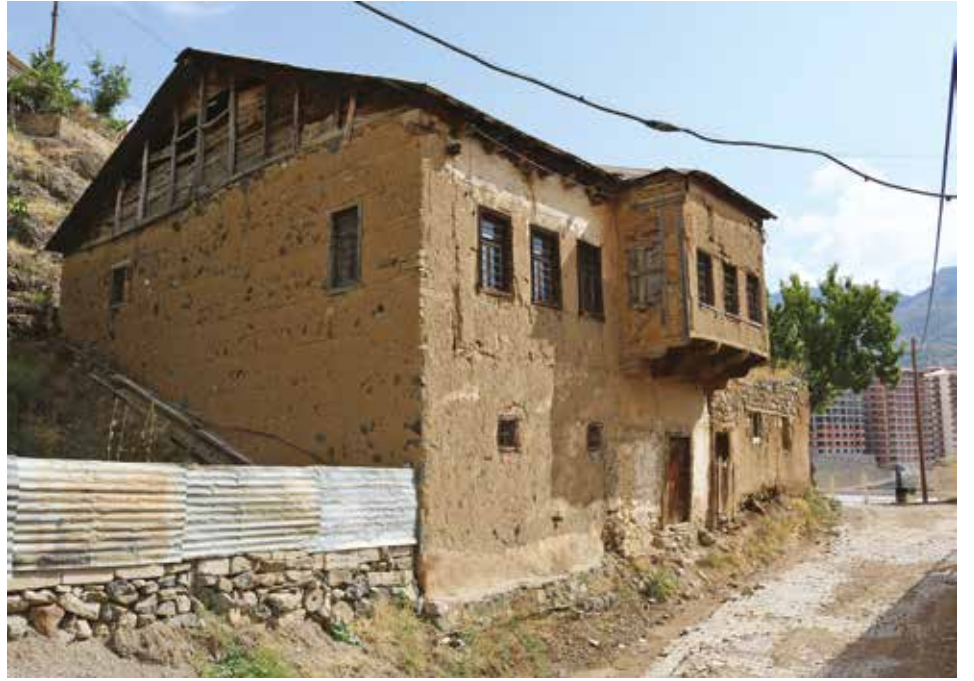
GÜZELLER MAHALLESİ "ZİKİRİ YILMAZ EVİ"

GENEL TANIM: Zemin + 1 katlı yapı, ahşap çatıklı arası kerpiç dolgu tekniğinde inşa edilmiş yapının üzeri çamur sıvalıdır.

KORUMA DURUMU	A İYİ	TAŞIYICI	A	DIŞ YAPI	A	ÜST YAPI	A	İÇ YAPI	A	SÜSLEME ELEMANI	A	RUTUBET	A	YOK		
	B ORTA		B		B		B		B		B		B	B	B	İZİ VAR
	C FENA		C		C		C		C		C		C	C	C	ÖNEMLİ

GÖZLEMLER:	TEKNİK BİLGİLER	SU	ELEKTRİK	ISITMA	KANALİZASYON
BUGÜNKÜ SAHİBİ:	BAKIMINDAN SORUMLU OLAN				
		ORJİNAL KULLANIMI:			
YAPILAN ONARIMLAR:		BUGÜNKÜ KULLANIMI:			
AYRINTILI TANIM:		ÖNERİLEN KULLANIMI:			
<p>Taşınmazın kuzeyinde tek katlı, doğusunda taşbaşı sokak ve zemin + 1 katlı eski dokulu bina, batısında eğimli boş arazi, güneyinde boş alan ve tek katlı binalar vardır. Zemin + 1 katlı taşınmazın zemin kat girişi doğu cephesinde, birinci kat girişi kuzey cephesindedir. Yapının ana cephesinin, ilk katında havalandırma ver ışık sağlama amacıyla yapılmış iki servis penceresi bulunmaktadır. Bunun dışında cephe sağır olup, önün sonradan sundurmali mekân (wc) eklenmiştir. 1 kat çıkmalı olup, çıkma altı profilli ahşap konsollarla desteklenmiştir. Çıkma yan yüzünde kepenkli birer pencere, ön yüzünde ve çıkmanın solunda kalan bölümde üçer pencere açıklığı yer almaktadır. Pencereleler dikdörtgen formulu, ½ oranında ve demir parmaklıdır. Yapının girişi sağ yan cepheden olup, sol yan cephede iki pencere açıklığı bulunmaktadır. Orijinalinde düz toprak damlı olması muhtemel yapının beşik çatısı ve eternit örtüsü sonradan yapılmıştır. Gümüşhane'nin karakteristik cumbalı evlerinin ilk örneklerinden olması nedeniyle önemlidir.</p>		<p>HAZIRLAYANLAR: Tuğba AKPINAR - Mimar Seyhan ÖZTÜRK - Harita Mühendisi Gülseren BOZ - Arkeolog</p>

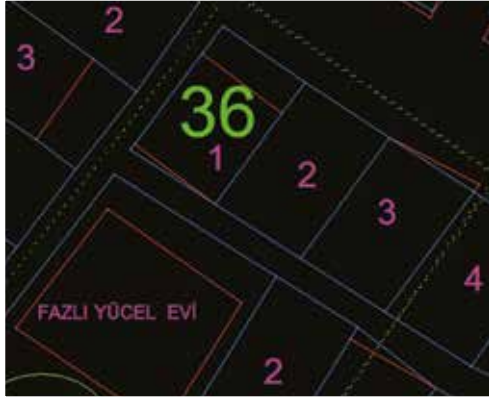
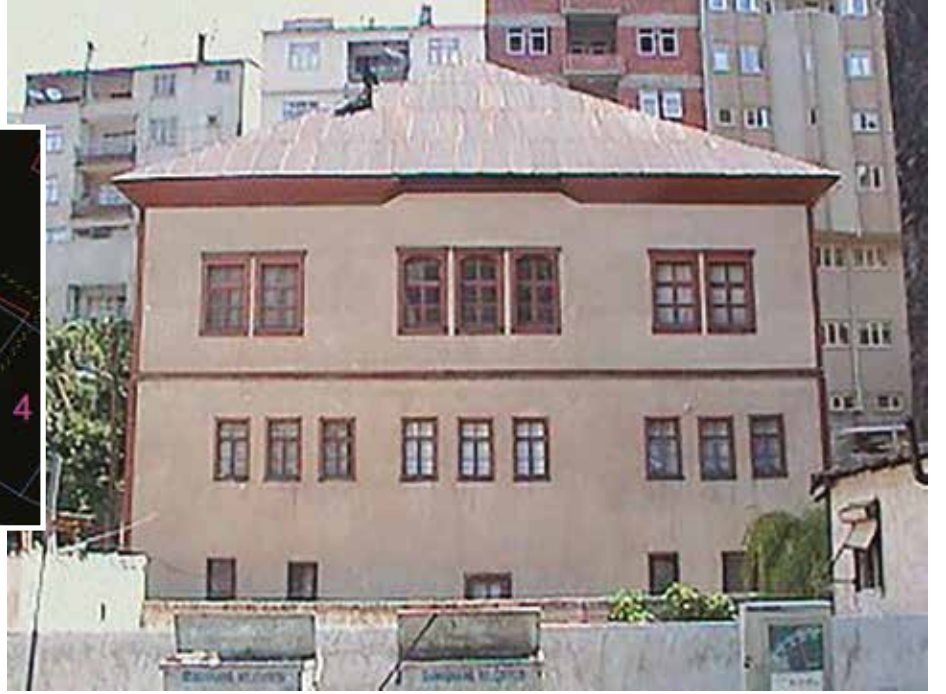
HASANBEY MAHALLESİ "FAZLI YÜCEL EVİ"

GENEL TANIM: Zemin + 2 katlı yapı bahçe içerisindedir ve ahşap çatkı arası dolgu tekniğinde inşa edilmiştir.

KORUMA DURUMU	A İYİ	TAŞIYICI	A	DIŞ YAPI	A	ÜST YAPI	A	İÇ YAPI	A	SÜSLEME ELEMANI	A	RUTUBET	A	YOK	
	B ORTA		B		B		B		B		B		B	B	İZİ VAR
	C FENA		C		C		C		C		C		C	C	ÖNEMLİ

GÖZLEMLER:		TEKNİK BİLGİLER	SU	ELEKTRİK	ISITMA	KANALİZASYON
BUGÜNKÜ SAHİBİ:	BAKIMINDAN SORUMLU OLAN					
		ORJİNAL KULLANIMI:				
YAPILAN ONARIMLAR:		BUGÜNKÜ KULLANIMI:				
AYRINTILI TANIMI:		ÖNERİLEN KULLANIM				
<p>Yapının üç ayrı kapısı ile her kata ayrı ayrı ulaşım sağlanmaktadır. Zemin kata giriş caddeye yönlüdür ve güney cephededir. Birinci katında üçlü düzende dokuz pencere açıklığı, 2. katta ise ortada 3, yanlarda 2'şer pencere açıklığı yer almaktadır. Birinci kata giriş ise doğu cephesindeki ahşap çift kanatlı kapı ile sağlanmaktadır ve kapının sağında kare formulu bir pencere açıklığı yer almaktadır. İkinci katta ikili düzenlenmiş 6 pencere bulunmaktadır ve 2. kata kuzey cephede ortada yer alan ahşap çift kanatlı kapı ile girilmektedir. Bu cephede kapıdan başka hiçbir açıklık bulunmamaktadır. Karniyarık planlı kırma çatı eternit örtülüdür.</p>		<p>HAZIRLAYANLAR: Semih EREN - Sanat Tarihçisi Zahide AKKOYUNLU - Mimar Şöhret ŞENSOY - Şehir Plancısı Özkan BOZDOĞAN - Harita Teknikeri</p>

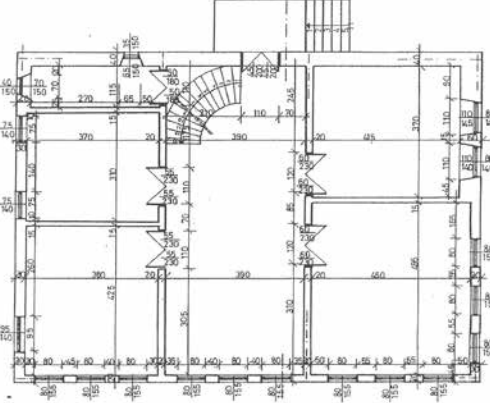
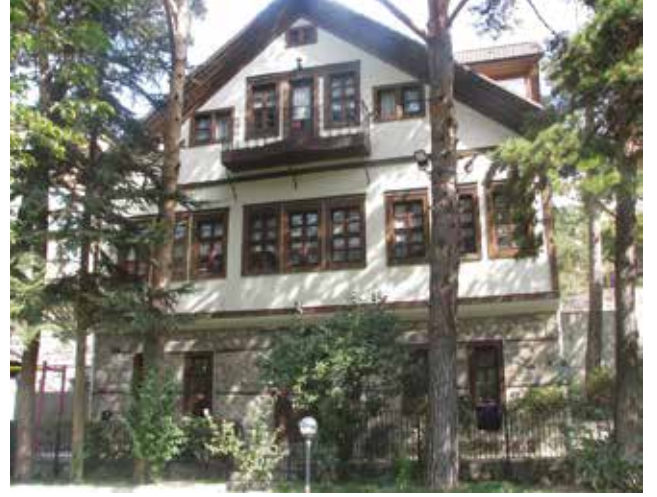
HASANBEY MAHALLESİ "HASAN FEHMİ ATAÇ KONAĞI"

GENEL TANIM: Zemin + 1 + çatı katlıdır. Zemin kat yığma taş, 1. kat ve yazlık dolma tekniği ile yapılmıştır. Konakta taş, kerpiç ve ahşap malzeme kullanılmıştır. Çatı kırmalı olup, batı ve doğusu frandoludur. Zemin kata giriş güneydendir. 1. kata girişler ise Hasanbey caddesinden ayrı bir girişle sağlanmaktadır. Konak bahçe içindedir. Batı cephesinde mutfak olarak kullanılan ek bir kapı mevcuttur. Zemin kat üstündeki katlar ahşap hatlı çıkmalıdır.

KORUMA DURUMU	A İYİ	TAŞIYICI	A	DIŞ YAPI	A	ÜST YAPI	A	İÇ YAPI	A	SÜSLEME ELEMANI	A	RUTUBET	A	YOK	
	B ORTA		B		B		B		B		B		B	B	İZİ VAR
	C FENA		C		C		C		C		C		C	C	ÖNEMLİ

Bahçe girişi güney. Avlu taş döşemlidir. Avlunun doğusunda çift kanatlı iki oda kapısı batısında ise tek kanatlı üç oda kapısı avluya açılır. Avlunun kuzey tarafında kömürlük ile üst katlara geçiş sağlayan ahşap merdiven yer almıştır. Avlu etrafında yemek odası, yatak odası, kiler, banyo ve kömürlük sıralanmıştır. Yığma tekniğiyle yapılmış, dikdörtgen planlıdır. Zemin + 1. kat + yazlıktan müteşekkirdir. Zemin kat taş duvarlı ve derzlidir. 1. kat ve yazlık kerpiç ve ahşap kullanılarak dolma tekniğiyle yapılmıştır. Dış cepheler toprak sıvalı, iç cepheler katkılı alçı sıvalıdır. Güney cephe zemin kattan itibaren hatlı çıkmalıdır. Bu cephede yazlık önünde çıkmalı demir parmaklıklı balkon mevcuttur. Çatı kırmalı sac örtülüdür. Çatı saçakları gantarmalı saçak (ters tavan) tipindedir. Konağın çıkma altı alemanları ahşaptır. Üzeri örtülmemiştir. Üst kat pencereleri panjurlu, zemin kat pencereleri çift kanatlı, oda ve giriş kapıları çift kanatlıdır. Çatı saçağı çita ve alçı ile sıvanarak kapatılmıştır. Zemin ve 1. kattaki; wc, banyo duvarları sonradan mermerle kapatılmıştır. Zemin katın kuzeyinde yer alan merdivenlerle 1. kata çıkılır. Bu kata Hasan Feymi Bey caddesinden çift kanatlı kapı ile giriş sağlanmıştır. Merdiven başı salona açılır. Oda kapı kenarları ahşap sütunlu ve başlıklıdır. Tavanlar su oluğu tekniğinde yapılmıştır.

YAPILAN ONARIMLAR: 2004 yılında İl Özel İdaresi tarafından restorasyonu gerçekleştirildi.

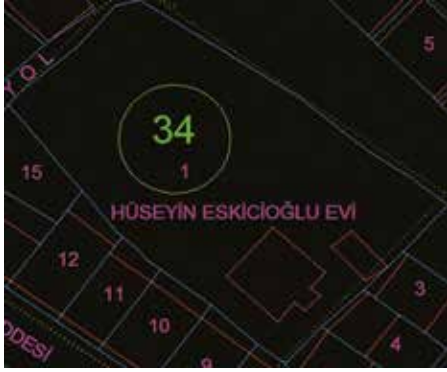
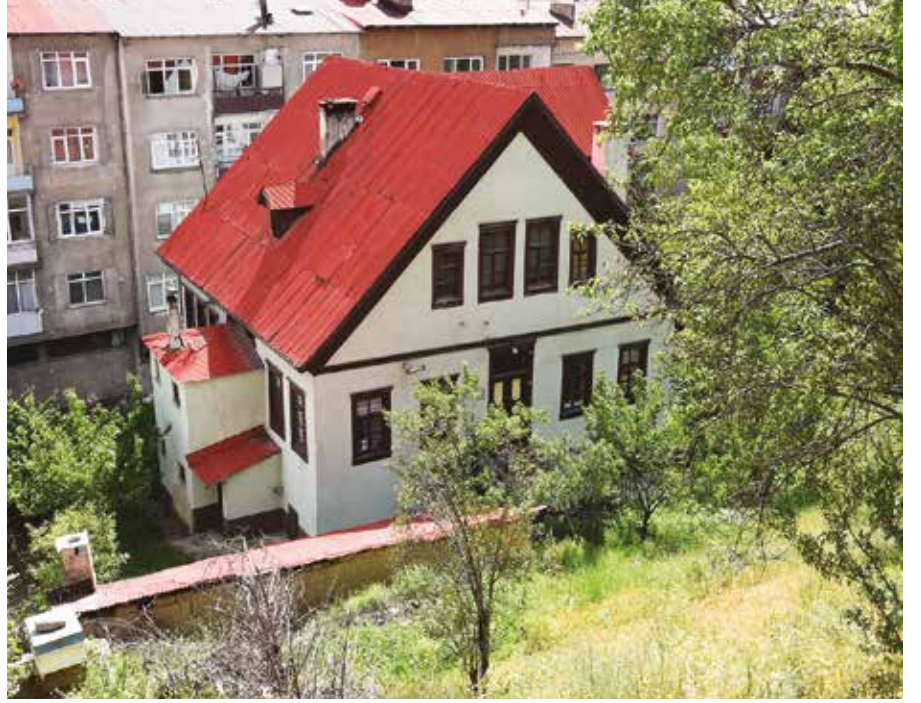
AVRUPA KONSEYİ	DOĞAL VE KÜLTÜREL VARLIKLARI KORUMA ENVANTERİ			ANIT	ENVANTER NO:										
TÜRKİYE	KÜLTÜR VE TABİAT VARLIKLARINI KORUMA GENEL MÜDÜRLÜĞÜ				HARİTA NO:										
İLİ: GÜMÜŞHANE	İLÇESİ: MERKEZ	KÖY, MAHALLE VEYA BELDESİ: Hasanbey Mah. Cumhuriyet Cad.			KORUMA DERECESESİ	ANITSAL	1	2	3						
SOKAK VE KAPI NO:	KADASTRO Pafta: Ada: 34 Parsel: 1			ÇEVRESEL		1	2	3							
ADI: HÜSEYİN ESKİCİOĞLU EVİ	YAPTIRAN:	YAPAN:			MİMARİ ÇAĞI:										
	YAPIM TARİHİ	KİTABE:			VAKFIYE:										
GENEL TANIM: Bahçe içinde, zemin + 1 + çatı katlı yapı ahşap çatkı arası dolgu tekniğinde inşa edilmiş olup üzeri sıvalıdır.															
KORUMA DURUMU	A İYİ	TAŞIYICI	A	DIŞ YAPI	A	ÜST YAPI	A	İÇ YAPI	A	SÜSLEME ELEMANI	A	RUTUBET	A	YOK	
	B ORTA		B		B		B		B		B		B	B	İZİ VAR
	C FENA		C		C		C		C		C		C	C	ÖNEMLİ

GÖZLEMLER:		TEKNİK BİLGİLER	SU	ELEKTRİK	ISITMA	KANALİZASYON
BUGÜNKÜ SAHİBİ:	BAKIMINDAN SORUMLU OLAN					
YAPILAN ONARIMLAR:		ORJİNAL KULLANIMI:				
AYRINTILI TANIMI:		BUGÜNKÜ KULLANIMI:				
<p>Yapının zemin kat ve 1. kata ulaşımı sağlayan iki ayrı giriş kapısı vardır. Yapının ana (kuzey-doğu) cephesinde zemin katta ortada ahşap çift kanatlı ve üzeri pencere kapı, kapının yanlarında ikişer pencere bulunmaktadır. Birinci katta ortada iki, yanlarda üçer, çatı katına ise 4 pencere açıklığı yer almaktadır. Güney-batı cephesinde ortada kapı, yanlarda ikişer pencere açıklığı yer alır. Bu cephedeki kapı ile doğrudan birinci kata girilmektedir. Çatı katında 4 pencere açıklığı bulunur ve çatı katı kuzey-batı ve güney-doğu yönlerinde frandolludur. Pencere 1/2 oranında, dikdörtgen formu ve demir parmaklıklardır. Karniyarık planlı kapı kırma çatılı ve eternit örtülüdür.</p>		ÖNERİLEN KULLANIMI:				
		HAZIRLAYANLAR:

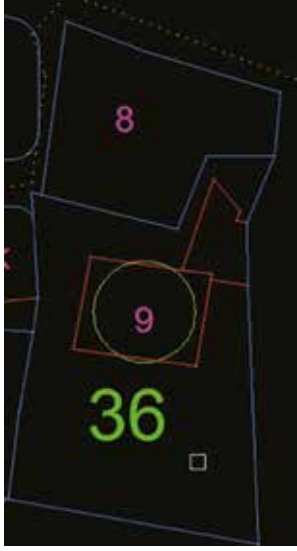
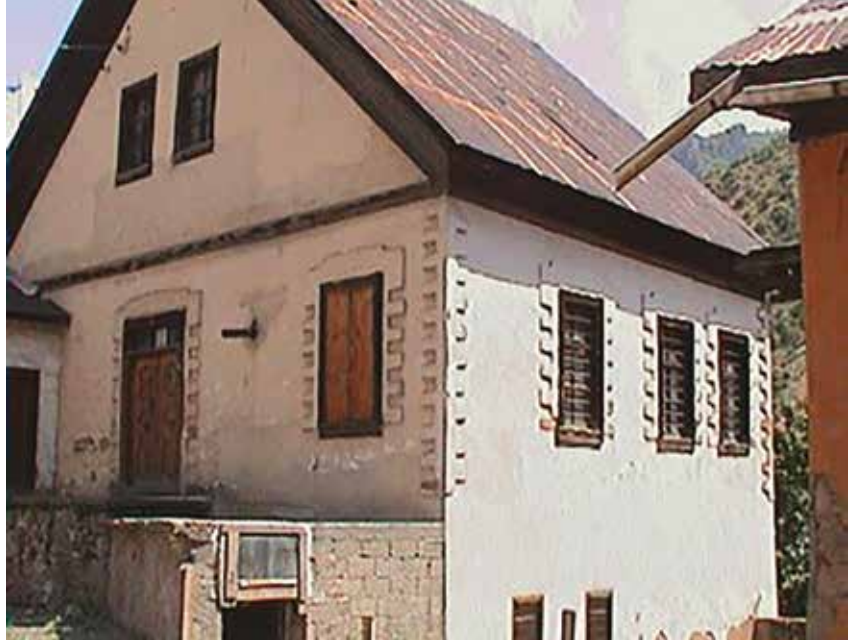
KORUMA DURUMU	A İYİ	TAŞIYICI	A	DIŞ YAPI	A	ÜST YAPI	A	İÇ YAPI	A	SÜSLEME ELEMANI	A	RUTUBET	A	YOK	
	B ORTA		B		B		B		B		B		B	B	İZİ VAR
	C FENA		C		C		C		C		C		C	C	C

GÖZLEMLER:		TEKNİK BİLGİLER	SU	ELEKTRİK	ISITMA	KANALİZASYON
BUGÜNKÜ SAHİBİ:	BAKIMINDAN SORUMLU OLAN					
YAPILAN ONARIMLAR:		ORJİNAL KULLANIMI:				
AYRINTILI TANIMI:		BUGÜNKÜ KULLANIMI:				
<p>Yapının esas girişi güney cephesidir. Zemin kattaki ahşap çift kanatlı kapıya iki yönden yükselen dörder taş basamakla ulaşılmaktadır. Kapının her iki yanında diğer katlardaki pencerelerden daha küçük boyutta planlanmış 2'şer pencere açıklığı, 1. katta 6 pencere, çatı katında ise 4 pencere açıklığı yer almaktadır. Pencereler ½ oranında ve dikdörtgen formundadır. Kuzey cephedeki ahşap çift kanatlı kapı ile de doğrudan 1. kata girilmektedir. Kapının sağında 1, çatı katında 2 pencere bulunmaktadır. Batı cephenin zemin katında 2 ve 1. katında 3, doğu cephenin ise zemin katında 2 ve 1. katında ½ oranında ve dikdörtgen formulu pencereler yer alır. Karniyarık planlı yapı beşik çatılı ve teneke örtülüdür.</p>		<p>ÖNERİLEN KULLANIMI:</p> <p>HAZIRLAYANLAR: Semih EREN - Sanat Tarihçisi Zahide AKKOYUNLU - Mimar Şöhret ŞENSOY - Şehir Plancısı Özkan BOZDOĞAN - Harita Teknikeri</p> <p>KURUL ONAYI: Erzurum, Kültür ve Tabiat Varlıklarını Koruma Bölge Kurulunun 21.09.1990 Tarih ve 273 Sayılı Kararıyla Tescillidir.</p>

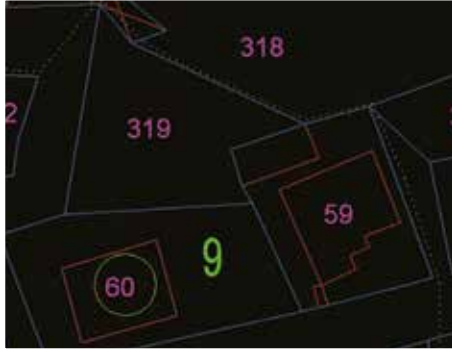
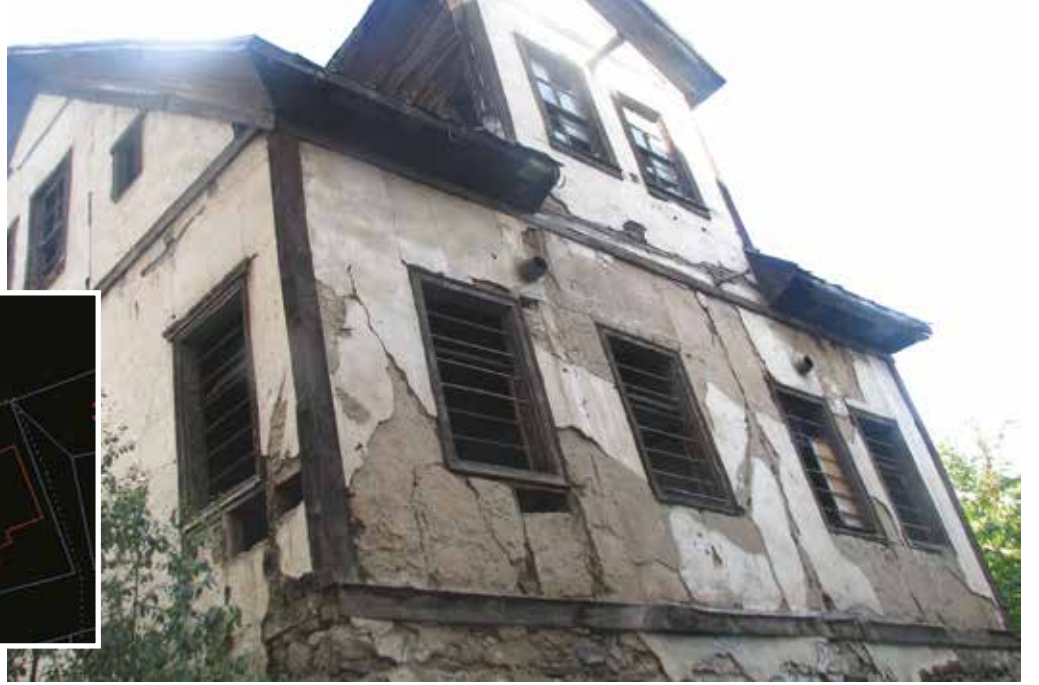
AVRUPA KONSEYİ	DOĞAL VE KÜLTÜREL VARLIKLARI KORUMA ENVANTERİ		ANIT		ENVANTER NO:										
TÜRKİYE	KÜLTÜR VE TABİAT VARLIKLARINI KORUMA GENEL MÜDÜRLÜĞÜ				HARİTA NO:										
İLİ: GÜMÜŞHANE	İLÇESİ: MERKEZ	KÖY, MAHALLE VEYA BELDESİ: Hasanbey Mahallesi		KORUMA DERECESİ	ANITSAL	1	2	3							
SOKAK VE KAPI NO:	KADASTRO Pafta: Ada: 9 Parsel: 60		ÇEVRESEL		1	2	3								
ADI: NURETTİN TUNA EVİ	YAPTIRAN:	YAPAN:		MİMARİ ÇAĞI:											
	YAPIM TARİHİ:	KİTABE:		VAKFIYE:											
GENEL TANIM: Zemin + 1 + çatı katlı yapı cadde üzerindedir. Zemin katı moloz taş, üst katlar ahşap çatki arası kerpiç dolgu tekniğinde inşa edilmiş olup üzeri sıvalıdır															
KORUMA DURUMU	A İYİ	TAŞIYICI	A	DIŞ YAPI	A	ÜST YAPI	A	İÇ YAPI	A	SÜSLEME ELEMANI	A	RUTUBET	A	YOK	
	B ORTA		B		B		B		B		B		B	B	İZİ VAR
	C FENA		C		C		C		C		C		C	C	ÖNEMLİ

GÖZLEMLER:		TEKNİK BİLGİLER	SU	ELEKTRİK	ISITMA	KANALİZASYON
BUGÜNKÜ SAHİBİ:	BAKIMINDAN SORUMLU OLAN					
YAPILAN ONARIMLAR:		ORJİNAL KULLANIMI:				
AYRINTILI TANIM:		BUGÜNKÜ KULLANIMI:				
<p>Güney cephedeki giriş kapısına her iki yandaki dörder taş basamaklarla ulaşılmakta, yapıya giriş ise buradaki ahşap çift kanatlı kapı ile sağlanmaktadır. Kapının üzerinde, kapı genişliğinde ve dikdörtgen formlu bir pencere ile kapanır her iki yanında üçer pencere açıklığı yer alır. 1. kat giriş üzerindeki üçlü düzdeki pencereler kemerli, yanlardaki pencereler ise dikdörtgen formludur. Çatı arasında (saçakaltı) dikdörtgen formlu 7 pencere açıklığı ile dairesel formlu 2 pencere açıklığı yer almaktadır. Pencereler ½ oranındadır. Yapısal durumu kötü olan bina beşik çatılı olup, teneke kaplıdır. Yapının içine girilememiştir.</p>		ÖNERİLEN KULLANIMI:				
		<p>HAZIRLAYANLAR: Semih EREN - Sanat Tarihçisi Zahide AKKOYUNLU - Mimar Şöhret ŞENSOY - Şehir Plancısı Özkan BOZDOĞAN - Harita Teknikeri</p>

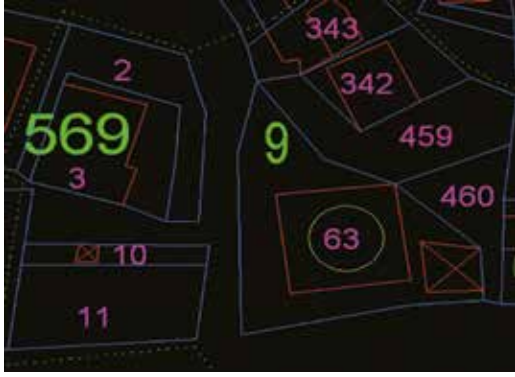
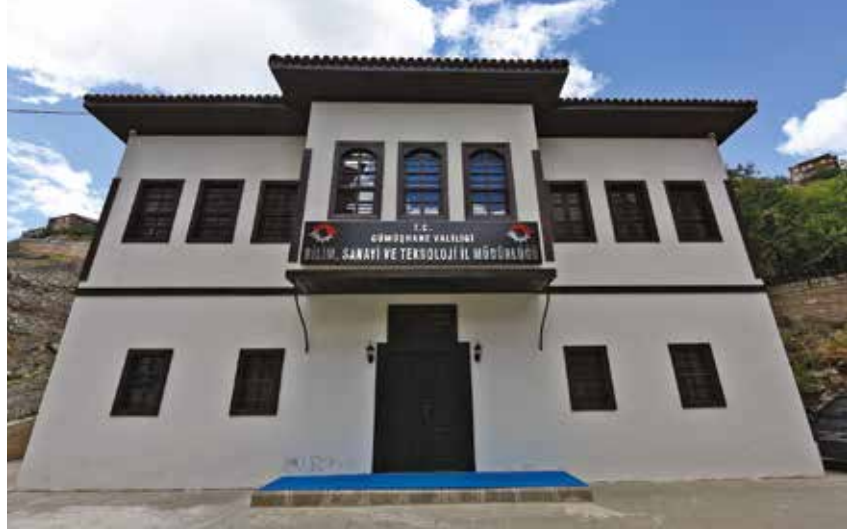
KORUMA DURUMU	A İYİ	TAŞIYICI	A	DIŞ YAPI	A	ÜST YAPI	A	İÇ YAPI	A	SÜSLEME ELEMANI	A	RUTUBET	A	YOK	
	B ORTA		B		B		B		B		B		B	B	İZİ VAR
	C FENA		C		C		C		C		C		C	C	ÖNEMLİ

GÖZLEMLER:		TEKNİK BİLGİLER	SU	ELEKTRİK	ISITMA	KANALİZASYON
BUGÜNKÜ SAHİBİ:	BAKIMINDAN SORUMLU OLAN KURUM					
		ORJİNAL KULLANIMI:				
YAPILAN ONARIMLAR:		BUGÜNKÜ KULLANIMI:				
AYRINTILI TANIM:		ÖNERİLEN KULLANIMI				
Eğimli araziye uyumlu, zemin + 1 katlı yapı yol kenarındadır. Kareye yakın planlı taşınmaz, eğimden dolayı ön cepheden 2, arka cepheden 1,5 katlıdır. Yığma olarak inşa edilmiştir. Duvar öğeleri, zemin kat taş, 1. kat ahşap çatkı arası kerpiç dolgudur. Üzeri sıvalı ve badanalıdır. Kıрма çatısı eternitle örtülmüştür. Saçak altı geniş ve ahşap kaplıdır. Kat arası döşemeleri ahşap silmelerle cepheye yansıtılmıştır. 1. kat cephe bitimler, cumba altı, pencere söveleri, kapı kanatları da ahşaptır. Taş örtülü zemin kata giriş güney cephenin ortasındaki çift kanatlı ahşap kapıdan sağlanmaktadır. Kapının her iki yanında dikdörtgen formlu, demir gergili, ahşap söveli ikişer adet pencere açıklığı bulunmaktadır. Zemin kat üzerinde birinci katta yaklaşık 1-1,20 metre derinliğinde bir cumbası vardır. Cumba altta iki metal eliböğünde ile desteklenmiştir. Çıkmanın ön cephesinde üç adet, yan cephelerinde birer adet pencere yer alır. Ayrıca cephenin yanlarında da üçer adet dikdörtgen pencere açıklığı vardır. Bu katta pencereler ½ oranında, ahşap söveli, demir gergilidir. Sadece cumbanın ön cephesinde yer alan pencerelerin üst kısımları basit kemerlidir. Yapının kuzey cephesinde betonarme merdivenlerle ulaşılan birinci kat girişi vardır. Halen boş ve terk edilmiş durumda olan yapının içine girilememiştir.		HAZIRLAYANLAR: Gülseren BOZ - Arkeolog Çiğdem ÇEBİ - Mimar

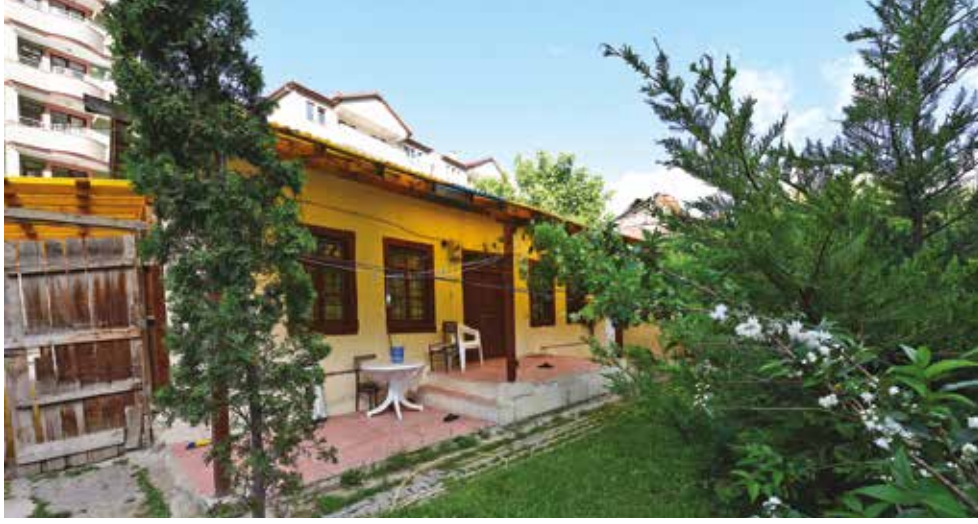
GENEL TANIM: Zemin katlı beşik çatılıdır. Bahçe içerisinde yer almıştır. Giriş güneyden bahçeden sağlanmıştır. Önünden Harşit Çayı geçmektedir. Batısında ahır ve müştemilatı yer almıştır. İç bölmeler ve dış duvarlar kerpiç dolgu tekniğiyle yapılmıştır.

KORUMA DURUMU	A İYİ	TAŞIYICI	A	DIŞ YAPI	A	ÜST YAPI	A	İÇ YAPI	A	SÜSLEME ELEMANI	A	RUTUBET	A	YOK	
	B ORTA		B		B		B		B		B		B	B	İZİ VAR
	C FENA		C		C		C		C		C		C	C	ÖNEMLİ

GÖZLEMLER:		TEKNİK BİLGİLER	SU	ELEKTRİK	ISITMA	KANALİZASYON
BUGÜNKÜ SAHİBİ:	BAKIMINDAN SORUMLU OLAN					
		ORJİNAL KULLANIMI:				
YAPILAN ONARIMLAR:		BUGÜNKÜ KULLANIMI:				
AYRINTILI TANIM:		ÖNERİLEN KULLANIMI:				
<p>İNÖNÜ Mahallesinde Harşit Çayı'na bakan büyük bir bahçe içinde yer alır. Giriş güneyden, bahçe içinden sağlanmıştır. Eve çift kanatlı ahşap kapıyla giriş sağlanır ve giriş avluya açılır. Avlu ahşap döşemelidir. Avlunun etrafında yatak odası misafir odası, mutfak, kiler, banyo ve wc bulunur. Zemin katlı, dikdörtgen planlıdır. İç ve dış duvarlar kerpiç dolgu duvarlıdır. Üst örtümü ahşaptır. Batı cephesi ahır müştemilatıyla çevrilmiştir. Çatı sonradan ilave edilmiş, büyük örtülü, saçaklar dışkandır. Saçak örtüsü yoktur. Pencere tek katlı, çift kanatlı, demir parmaklıdır. Kapılardan biri orijinal olup, dövme demir kabalarla süslenmiştir. Yatak odasında iki tavan su tekniğiyle yapılmıştır. Kapı, pencere, siva ve tavanlarda değişimler mevcuttur. Dolap yüklü, raf ve sedirler sonradan ortadan kaldırılmıştır. Zemin katta dörtgen şekilli avlunun etrafında odalar yer almıştır. Avlunun sağ ve solunda karşılıklı dört kapı açıklığı yer alır. Kapılar tek kanatlı olup, ahşaptır. Kilere açılan kapı orijinaldir. Bu kapılar misafir, oturma odası, mutfak ve kilere açılır. Avlunun bitiminde ise banyo ve wc yer alır. Zemin katın güney cephesinde çift kanatlı üçerli altı pencere ile çift kanatlı süslü kapısı, doğusunda oturma odasına açılan çift kanatlı üç pencere, kuzeyinde mutfaka açılan küçük bir mazgal penceresi vardır.</p>		HAZIRLAYANLAR: Ömer SEVEROĞLU - Arkeolog

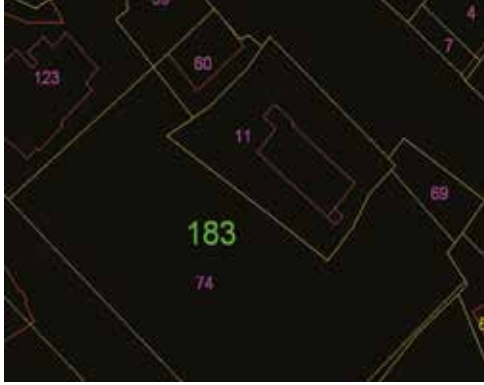
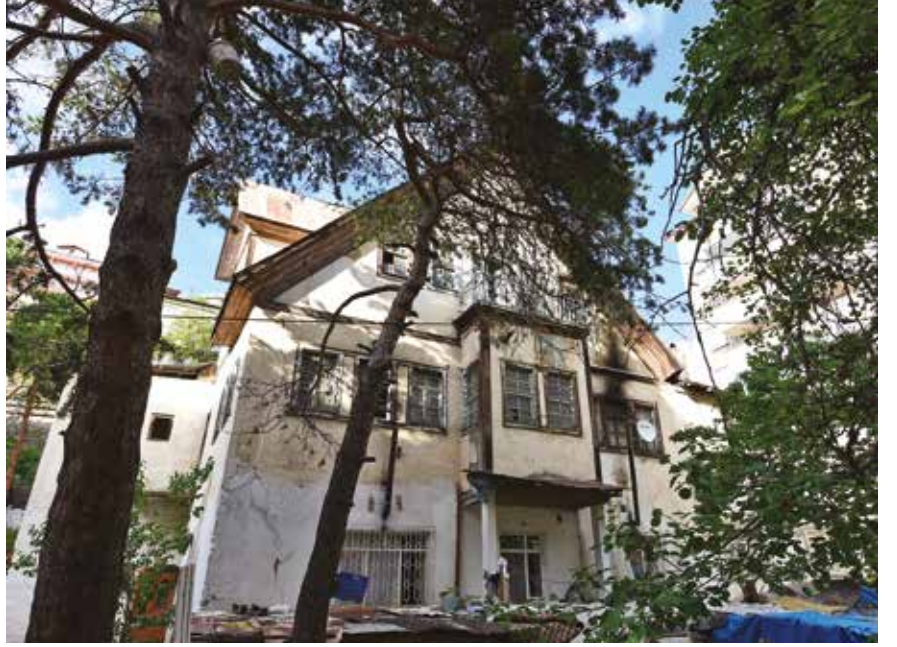
İNÖNÜ MAHALLESİ "İHSAN FAZLI EVİ"

GENEL TANIM: Yol kotundan oldukça aşağıda planlanmış yapı bahçe içerisinde yer almaktadır. Zemin + 1 ve çatı katın da (saçakaltı) bulunan yapı ahşap çatkı arası dolgu tekniğinden inşa edilmiştir.

GÖZLEMLER:		TEKNİK BİLGİLER	SU	ELEKTRİK	ISITMA	KANALİZASYON
BUGÜNKÜ SAHİBİ:	BAKIMINDAN SORUMLU OLAN					
YAPILAN ONARIMLAR:		ORJİNAL KULLANIMI:				
AYRINTILI TANIMI:		BUGÜNKÜ KULLANIMI:				
<p>Yapının esas cephesi zemin + 1 + çatı katlıdır. Zemin katta ortadan bahçeye açılan bir kapı, kapının yanlarında ise formu sonradan değiştirilmiş birer pencere açıklığı bulunmaktadır. 1. kat giriş üzeri çıkmalıdır. Çıkma yan yüzlerinde 1'er, ön yüzünde 3'er pencere açıklığı çıkmanın yanlarında ise bitişik düzende 3'er pencere açıklığı yer almaktadır. Çıkma üzeri çatı katında balkon olarak kullanılmıştır. Ortada bir kapı yanlarda birer pencere bulunmaktadır. Yapının sokağa bakan cephesi 2 katlıdır. Bu cepheden 1. kata doğrudan giriş vardır. Burada da ortada 1 kapı, yanlarda 2'şer pencere açıklığı, giriş üzerinde de çatı katına ait balkon yer almaktadır. Çatı katı da 1. katla aynı düzindedir. Karniyarik planlı yapı kırma çatılı ve eternit örtülüdür.</p>		<p>ÖNERİLEN KULLANIMI:</p> <p>HAZIRLAYANLAR: Semih EREN - Sanat Tarihçisi Zahide AKKOYUNLU - Mimar Şöhret ŞENSOY - Şehir Plancısı Özkan BOZDOĞAN - Harita Teknikeri</p> <p>KURUL ONAYI: Erzurum, Kültür ve Tabiat Varlıklarını Koruma Bölge Kurulunun 21.09.1990 Tarih ve 273 Sayılı Kararıyla Tescillidir.</p>

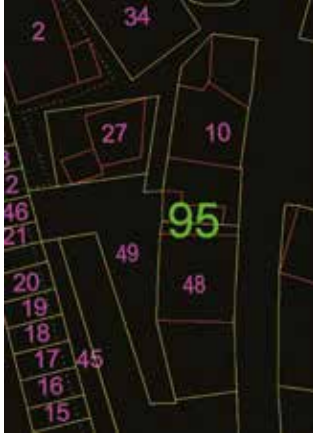
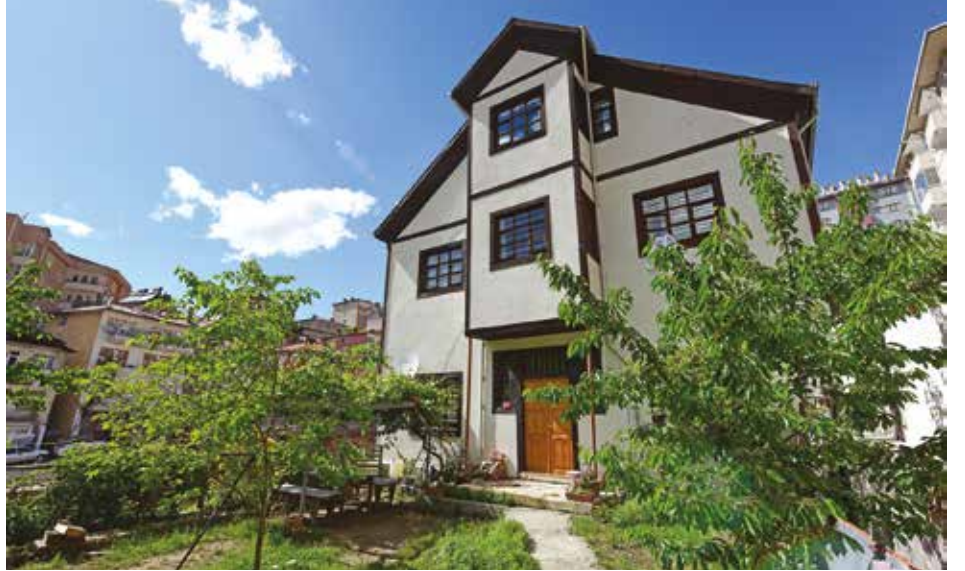
KARAER MAHALLESİ "ABDUL AZİZ EVİ"

GENEL TANIM: Kuzey-güney yönde eğimli arazi üzerine konumlanan zemin + 1 + çatı katlı taşınmaz bahçe içerisindedir. Güney cepheden 3 katlı, kuzey cepheden 2 katlı gözükmetedir. Yığma olarak inşa edilmiştir.

GÖZLEMLER:	TEKNİK BİLGİLER	SU	ELEKTRİK	ISITMA	KANALİZASYON
BUGÜNKÜ SAHİBİ:	BAKIMINDAN SORUMLU OLAN				
YAPILAN ONARIM:	ORJİNAL KULLANIMI:				
AYRINTILI TANIMI:	BUGÜNKÜ KULLANIMI:				
<p>Kuzey-güney yönde eğimli arazi üzerine konumlanan zemin + 1 + çatı katlı taşınmaz bahçe içerisindedir. Güney cepheden 3, kuzey cepheden 2 katlı gözükmetedir. Yığma olarak inşa edilmiştir. Duvar öğeleri; zemin kat taş, 1. kat ahşap çatı arası kerpiç dolgudur, üzeri sıvalı ve badanalıdır. Kıрма çatısı teneke ile örtülüdür. Saçak altı geniş ve ahşap kaplıdır. Yapının zemin kat girişi güney cephenin ortasında yer alan çift kanatlı ahşap kapıdan sağlanmaktadır. Kapının iki yanında kareye yakın adet demir gergili ve ahşap söveli pencere açıklığı vardır. Bu pencereler 1. katta simetrik olarak tekrarlanmıştır. 1. kat giriş üzeri cumbalıdır. Cumba altı metal dikmelerle desteklenmiştir. Cumba ön yüzünde 1 adet kareye yakın, yan yüzlerde 1'er adet dikdörtgen pencere vardır. Çatı katı aynı düzende olup, cumba üzeri üçgen alınlıklıdır. Kuzey cephede saçak altı sundurma şeklinde geniş yapılmıştır. Bu cephede 1. kat girişi çatı katına ulaşımı sağlayan ahşap merdivenler, yine ahşap yapılan çatı katı girişi ve farklı ebatlarda yapılan pencere açıkları vardır. Cephenin ön kısmında tek katlı eklentisi yer almaktadır. Taşınmaz genel olarak yöresel Gümüşhane evlerinin özelliklerini taşır. Bakımsızdır.</p>	ÖNERİLEN KULLANIMI:

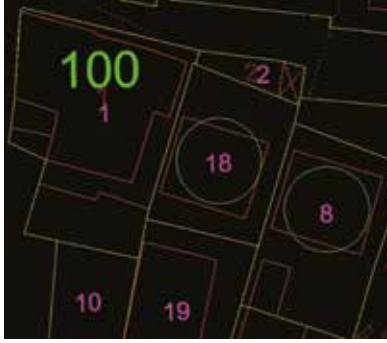
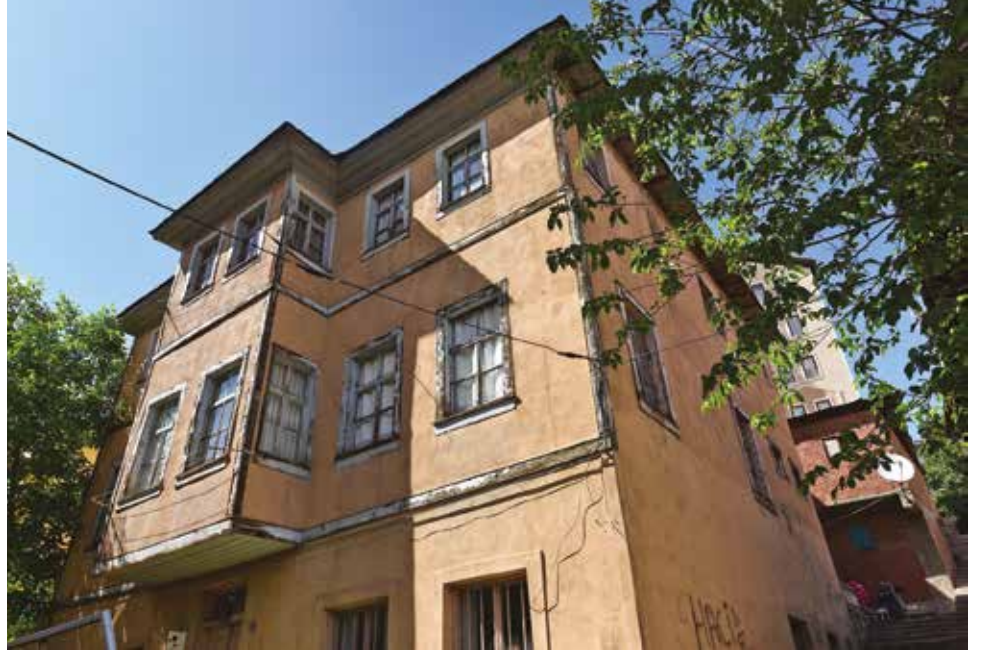
KARAER MAHALLESİ "ARTUNLAR EVİ"

GENEL TANIM: Kuzey-güney yönde eğimli arazi üzerine konumlanmıştır. Dikdörtgen planlı yapı güney cepheden 3 katlı, kuzey cepheden 2 katlı gözükmetedir. Yığma olarak inşa edilmiş, üzeri sıvalı ve badanalıdır. Kıрма çatısı eternit ile örtülmüştür. Saçak altı geniş ve ahşap kaplıdır. Güney cephesinin 1. ve 2. katının kat araları, cephe bitimleri, kapılar, cumbanın kenarları ve altı ahşaptır. Zemin katı hariç diğer katlardaki pencere söveleri de ahşaptır. Yapı sıvalı ve boyalıdır.

GÖZLEMLER:		TEKNİK BİLGİLER	SU	ELEKTRİK	ISITMA	KANALİZASYON
BUGÜNKÜ SAHİBİ:	BAKIMINDAN SORUMLU OLAN					
		ORJİNAL KULLANIMI:				
YAPILAN ONARIMLAR:		BUGÜNKÜ KULLANIMI:				
AYRINTILI TANIM:		ÖNERİLEN KULLANIMI:				
<p>Taşınmaz sit alanı içerisinde değildir. Yakın çevresinde (100 ada, 21 ve 4 parsellerde) tescilli taşınmazlar vardır. Yapının zemin kat girişi güney cephenin ortasında yer alan çift kanatlı ahşap kapıdan sağlanmaktadır. Kapının iki yanında 2'şer adet demir gergili, dikdörtgen formlu pencere vardır. Bu pencereler 1. ve 2. katta simetrik olarak tekrarlanmıştır. Zemin kat girişi üzeri cumbalıdır. Cumba altı ahşap kaplamadır. Cumbanın ön yüzünde 2 adet kareye yakın, yan yüzlerde 1'er adet dikdörtgen pencere vardır. Çatı katı, 1. katla aynı düzendedir. Kuzey cephede 1. kat girişi ve 1 adet pencere, çatı katında yolla birleşen betonarme balkon, çatı katı girişi ve girişin iki yanında pencereler vardır. Doğu ve batı cephelerde farklı ebatlarda pencereler vardır. İç mekâna girilememiştir. Taşınmaz genel olarak sade ve bakımsızdır.</p>		HAZIRLAYANLAR: Gülseren BOZ - Arkeolog Tuğba HACISALİHOĞLU - Mimar
