T.C. Gümüşhane Valiliđi
İl Kùltür ve Turizm
Mùdùrlùđù

Gümüşhane Kùltür Envanteri 2016

GÜMÜŞHANE İLİ KÜLTÜR ENVANTERİ

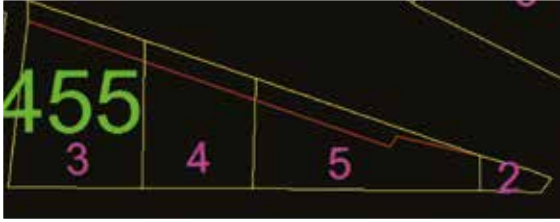
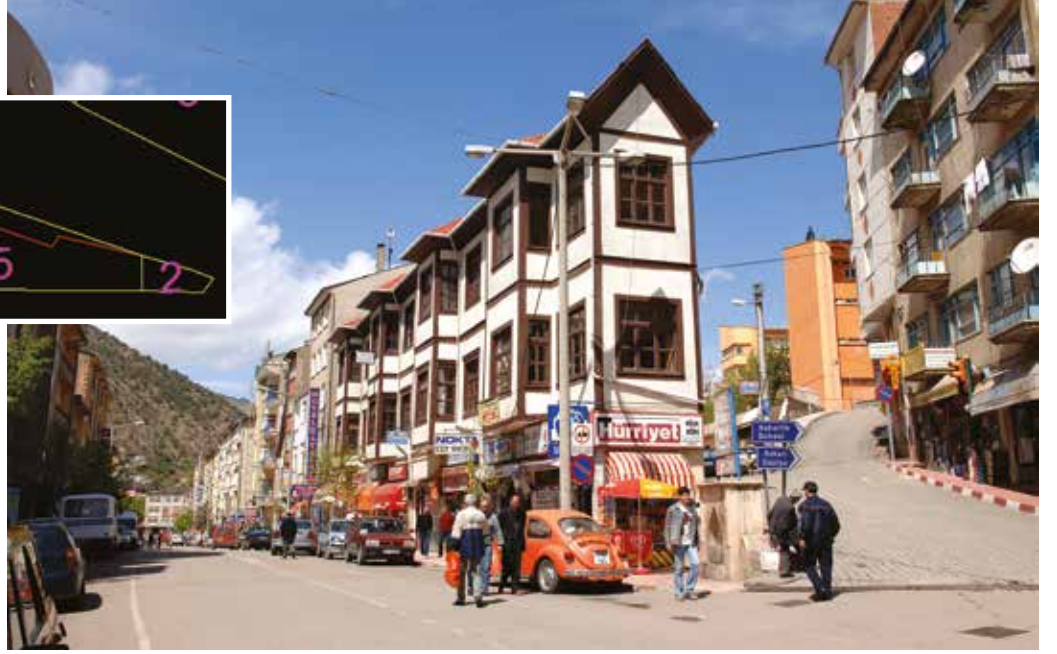
KARAER MAHALLESİ "AYKUT SAN EVİ"

GÖZLEMLER:		TEKNİK BİLGİLER	SU	ELEKTRİK	ISITMA	KANALİZASYON
BUGÜNKÜ SAHİBİ:	BAKIMINDAN SORUMLU OLAN					
		ORJİNAL KULLANIMI:				
YAPILAN ONARIMLAR:		BUGÜNKÜ KULLANIMI:				
AYRINTILI TANIM:		ÖNERİLEN KULLANIMI:				
<p>Yapının zemin katı dükkân olarak kullanıldığından orijinal görüntüsünü yitirmiştir. Simetrik düzenli ana cephenin 1. katında dört adet çıkma yer almaktadır. Çıkma yan yüzlerindeki dikdörtgen forumlu bir ev, ön yüzlerinde ve çıkma yapılarında ise kare forumlu bir ev pencere açıklığı bulunmaktadır. Yan cephenin arasının köşesini sınırlamaktadır. Oldukça dar olan bu cephenin bir ve ikinci katlarında 1'er adet kare forumlu pencere açıklığı yer almaktadır.</p>		HAZIRLAYANLAR: Semih EREN - Sanat Tarihçisi Zahide AKKOYUNLU - Mimar Şöhret ŞENSOY - Şehir Plancısı Özkan BOZDOĞAN - Harita Teknikeri				
		KURUL ONAYI: Erzurum, Kültür ve Tabiat Varlıklarını Koruma Bölge Kurulunun 21.09.1990 Tarih ve 273 Sayılı Kararıyla Tescillidir.

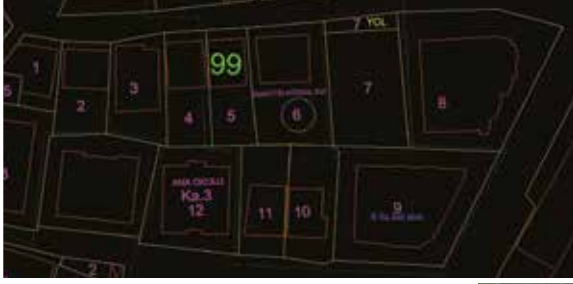
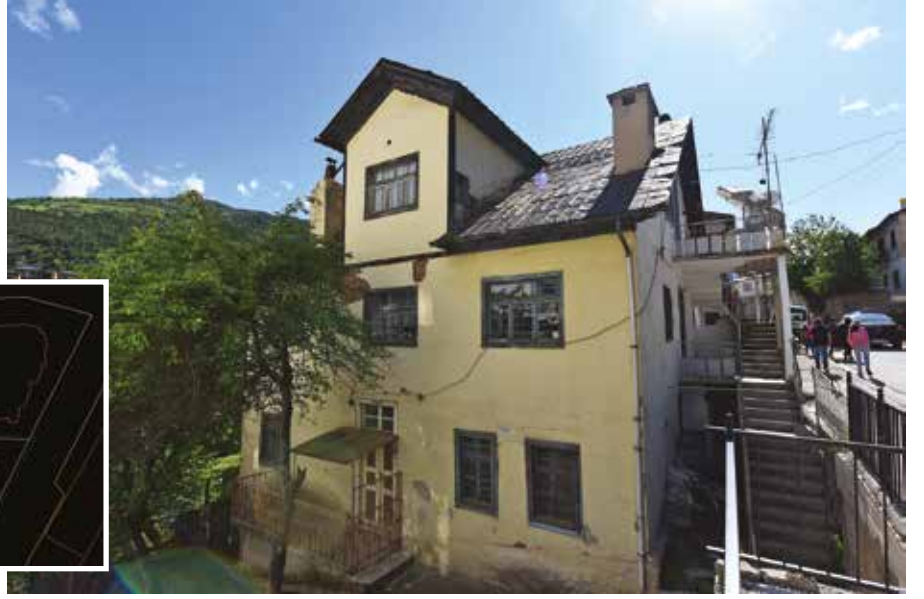
KARAER MAHALLESİ "BAHATTİN KÖKSAL EVİ"

GENEL TANIM: Taşınmaz oldukça eğimli arazi üzerinde bulunmaktadır. Doğu bitişiğinde zemin + 1 katlı tescilsiz yapı, batı bitişiğinde zemin + 2 katlı tescilsiz yapı yer almaktadır. Taşınmaz zemin + 1 + çatı katından oluşan üç katlı bir yapıdır.

GÖZLEMLER:	TEKNİK BİLGİLER	SU	ELEKTRİK	ISITMA	KANALİZASYON
BUGÜNKÜ SAHİBİ:	BAKIMINDAN SORUMLU OLAN KURUM				
	ORJİNAL KULLANIMI:				
YAPILAN ONARIMLAR:	BUGÜNKÜ KULLANIMI:				
AYRINTILI TANIM:	ÖNERİLEN KULLANIMI				
<p>Taşınmaz oldukça eğimli arazi üzerinde bulunmaktadır. Taşınmaz doğu bitişiğinde zemin + 1 katlı tescilsiz yapı, batı bitişiğinde zemin + 2 katlı tescilsiz yapı yer almaktadır. Taşınmaz zemin + 1 + çatı katından oluşan üç katlı bir yapıdır. Dışarıdan bakıldığında ev bütün gibi görüne de sonradan yapılan merdivenlerle üç kat birbirinden ayrılmış ve ayrı ayrı kullanılmaktadır. Evin zemin katına kuzey cepheye bağlanan merdivenlerle inilmektedir. Merdivenlerden sonra taşınmazın doğusunda küçük bir bahçe (taşlık) bulunmaktadır. Evin giriş kapısı doğu cepheindedir. Taşınmazın zemin katı hol etrafında sıralanan odalardan oluşmaktadır. Mutfak zemini marley kaplama olup, tavan kontrplaktır. Mutfak bölümünün yanında kiler bulunmaktadır. Giriş holü zemini seramik kaplama olup, sonradan yapılmıştır. Tavan ahşaptır. Odalarda zemin ve tavan ahşap kaplamadır. Balkon kapatılmıştır. Odalardan bir tanesinde kapaklı gömme dolap bulunmaktadır. Evin iç kapıları değiştirilmiştir. Evin dış kısmına eklenen merdivenler taşınmazın orijinal yapısını bozmuştur. Taşınmazın iç ve dış kısmında tadilatlar yapılarak özgün yapısı değiştirilse de genel olarak Gümüşhane evleri mimari yapısındanadır.</p>	HAZIRLAYANLAR: Mehmet SARIALIOĞLU - Arkeolog Çiğdem ÇEBİ - Mimar

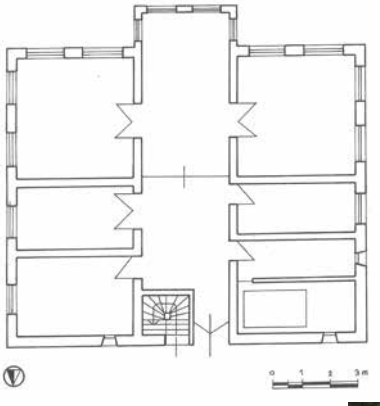
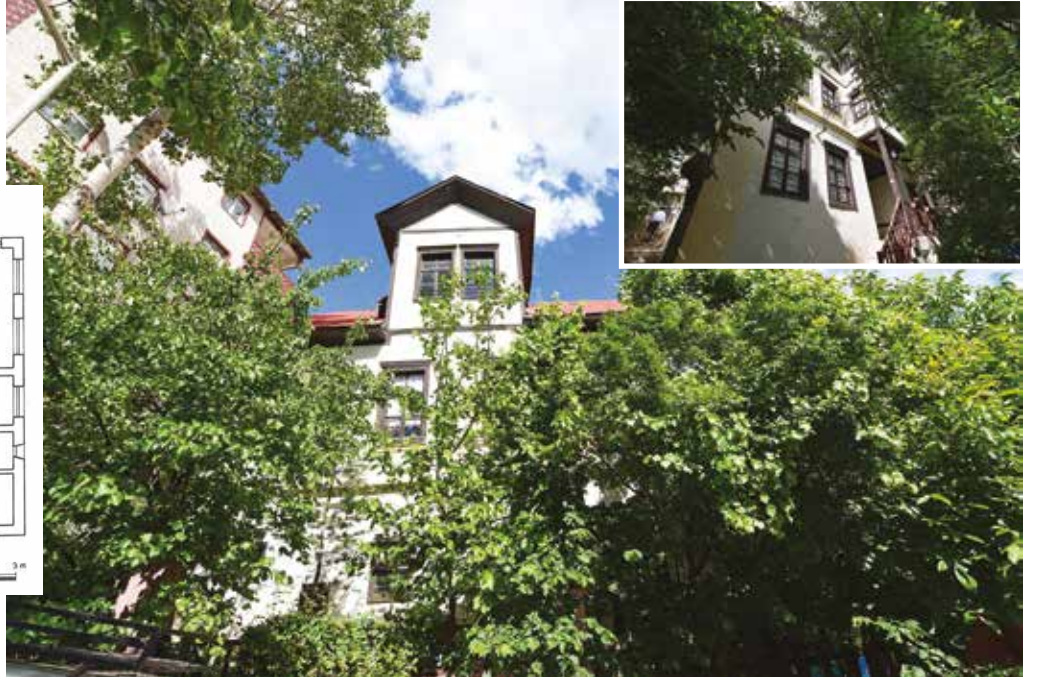
KARAER MAHALLESİ "ERDEMİR AKAGÜN EVİ"

GENEL TANIM: Bahçe içinde, bodrum + 2 + çatı katı olan yapı ahşap çatkı arası kerpiç dolgu tekniğinde inşa edilmiş olup üzeri sıvalıdır.

GÖZLEMLER:		TEKNİK BİLGİLER	SU	ELEKTRİK	ISITMA	KANALİZASYON
BUGÜNKÜ SAHİBİ:	BAKIMINDAN SORUMLU OLAN					
		ORJİNAL KULLANIMI:				
YAPILAN ONARIMLAR:		BUGÜNKÜ KULLANIMI:				
AYRINTILI TANIM:		ÖNERİLEN KULLANIMI:				
Güney cephede ve her iki yanda bulunan 7'şer taş basamakla kapının yer aldığı bölüme ulaşılmaktadır. Kapı, ahşap ve çift kanatlı olup, yanlarda 2'şer adet, ½ oranında ve kare formlu pencere açıklıkları yer almaktadır. 1. kat giriş üzeri çıkmalıdır. Ahşap dikmelerle taşınan çıkma 2. katta (çatı katında) da devam etmektedir. Çıkma ön yüzünde ve yanlarda bulunan pencereler ½ oranında ve dikdörtgen formludur. İklimin zorlayıcı etkisiyle çok eğimli olarak planlanması sonucu çatı katları ortaya çıkmıştır. Bu kattaki mekânlara yöresel dilde "saçak altı" denilmektedir. Diğer yapılarda bu mekânların servis mekânı olarak düzenlenmesine karşın bu yapıda oturma mekânı olarak kullanılmaktadır. Karniyarık planlı yapı kırma çatılı olup, eternit örtülüdür.		HAZIRLAYANLAR: Semih EREN - Sanat Tarihçisi Zahide AKKOYUNLU - Mimar Şöhret ŞENSOY - Şehir Plancısı Özkan BOZDOĞAN - Harita Teknikeri

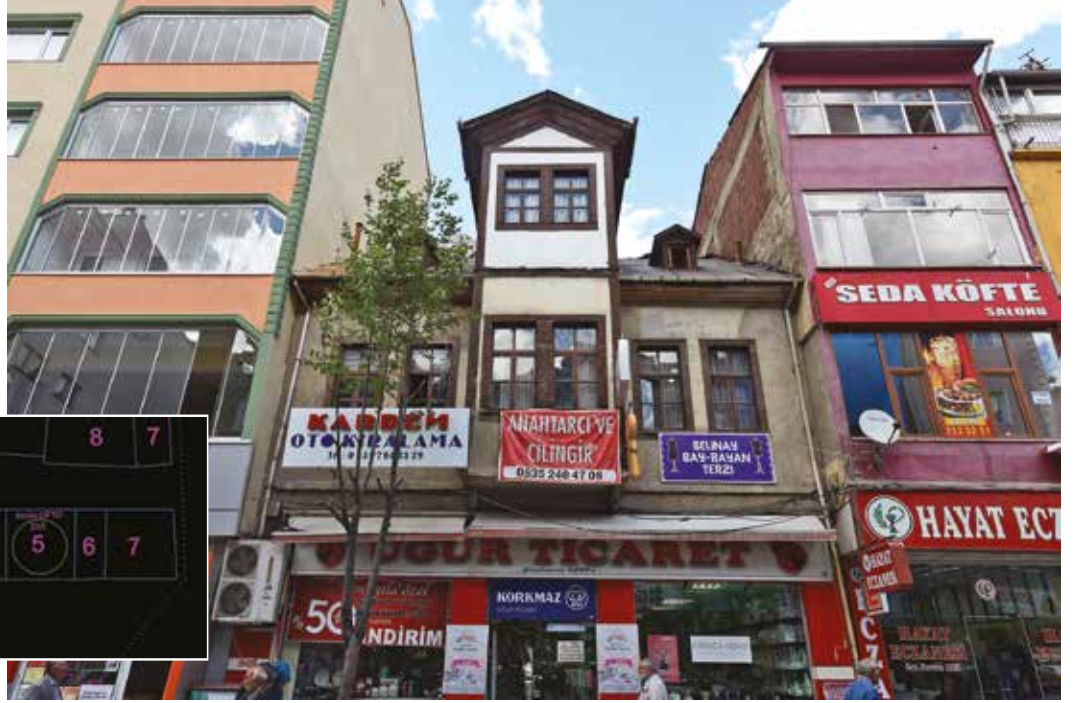
KARAER MAHALLESİ "İRFAN ÇİFTÇİ EVİ"

GENEL TANIM: Zemin + 1 + çatı katından oluşan taşınmaz bağdadi tekniği ile yapılmıştır ve beşik çatıdır.

GÖZLEMLER:		TEKNİK BİLGİLER	SU	ELEKTRİK	ISITMA	KANALİZASYON
BUGÜNKÜ SAHİBİ:	BAKIMINDAN SORUMLU OLAN					
YAPILAN ONARIMLAR:		ORJİNAL KULLANIMI:				
AYRINTILI TANIM:		BUGÜNKÜ KULLANIMI:				
<p>Taşınmaz kuzeyden güneye doğru eğimli olan arazi üzerine oturmaktadır. Güneyden bakıldığında zemin + 1 + çatı katlı olarak gözükmektedir. Bağdadi tekniği ile yapılmıştır. Beşik çatıdır, ancak ortadan bölünmemiştir. Çatının mahyası doğuya yakın bir yerden kırılmıştır. Yapının sadece doğu cephesi sağdır. Pencere ve dikdörtgen şeklinde olup, kenarları ahşap sövelidir. Ayrıca kat araları ve cephe bitimlerinde ahşap silmeler yer almaktadır.</p>		ÖNERİLEN KULLANIMI:				
		<p>HAZIRLAYANLAR: Gülseren BOZ - Arkeolog Seher BERBER - Harita Mühendisi</p>				
YAYIN DİZİNİ:		KURUL ONAYI:				
		Trabzon, Kültür ve Tabiat Varlıklarını Koruma Bölge Kurulunun 26.10.2001 Tarih ve 4256 Sayılı Kararıyla Tescillidir.				
		REVİZYON:

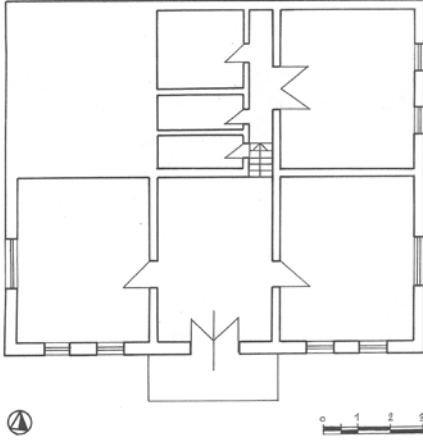
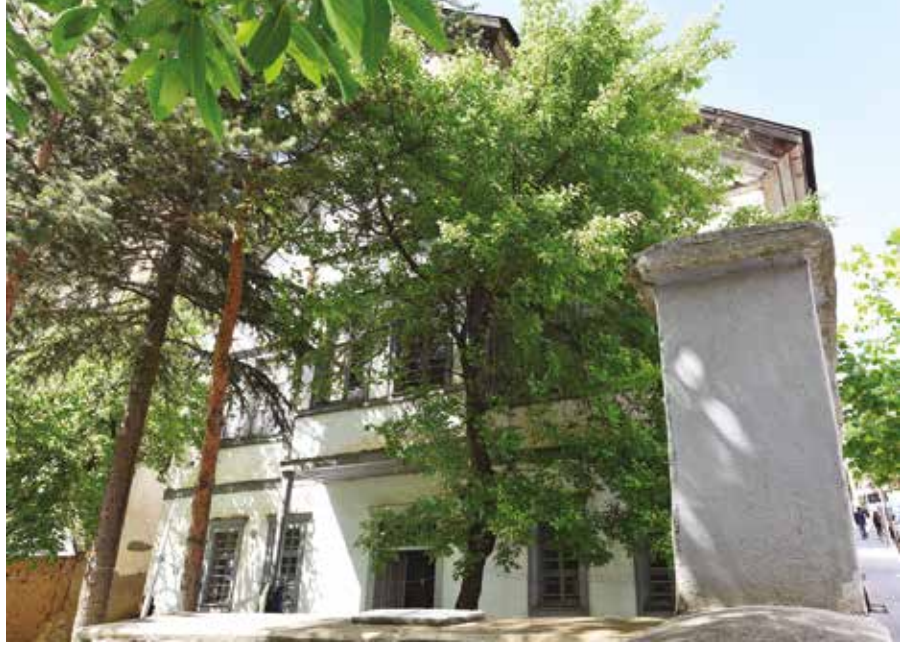
KARAER MAHALLESİ "MEHMET AKSOY EVİ"

GENEL TANIM: Bahçe içinde, zemin + 1 + çatı katlı yapı ahşap çatkı arası dolgu tekniğinde inşa edilmiş olup üzeri sıvalıdır. Karniyarik planlı yapı beşik çatılı ve Marsilya kiremitli örtülüdür.

GÖZLEMLER:		TEKNİK BİLGİLER	SU	ELEKTRİK	ISITMA	KANALİZASYON
BUGÜNKÜ SAHİBİ:	BAKIMINDAN SORUMLU OLAN					
Ali Rıza AKSOY ve varisleri	Mülk Sahibi	ORJİNAL KULLANIMI:				
YAPILAN ONARIMLAR:		BUGÜNKÜ KULLANIMI:				
AYRINTILI TANIM:		ÖNERİLEN KULLANIMI:				
<p>Çift kanatlı kapı ile avluya girilmektedir. Yapıya giriş ise güney cephedeki ahşap çift kanatlı kapı ile sağlanmaktadır. Kapı üzerinde; kapı genişliğinde, dikdörtgen formulu ve demir parmaklıklı açıklıktan iç mekânın havalandırılması ve aydınlatılması sağlanmaktadır. Kapının her iki yanında 2'şer pencere açıklığı bulunmaktadır. 1. kat giriş üzeri çıkmalıdır. Çıkma; 2 ahşap dikme ile taşınmaktadır. Bu katta çıkma ön yüzünde 2, yan yüzlerde 1'er, yanlarda ise 2'şer olmak üzere 8 adet pencere bulunmaktadır. Çıkma uzantısı çatı katında uzanmaktadır ve cephe düzen 1. katla aynıdır. Çıkma üzeri üçgen alınlıklıdır. Batı cephesinde 1. katında 2 pencere açıklığı bulunmakta olup doğu cephesi sokağa bakmaktadır. Zemin katında 3 adet kare formulu, 1. katında ise dikdörtgen formulu 3 pencere açıklığı yer almaktadır. Beşik çatılıdır ve çatı eternit örtülüdür.</p>		<p>HAZIRLAYANLAR: Semih EREN - Sanat Tarihçisi Zahide AKKOYUNLU - Mimar Şöhret ŞENSOY - Şehir Plancısı Özkan BOZDOĞAN - Harita Teknikeri</p>

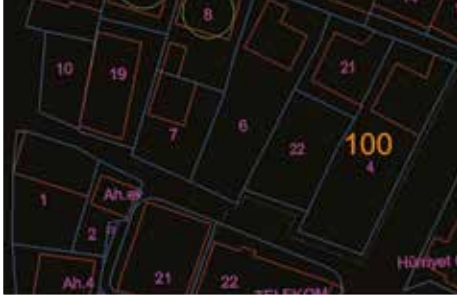
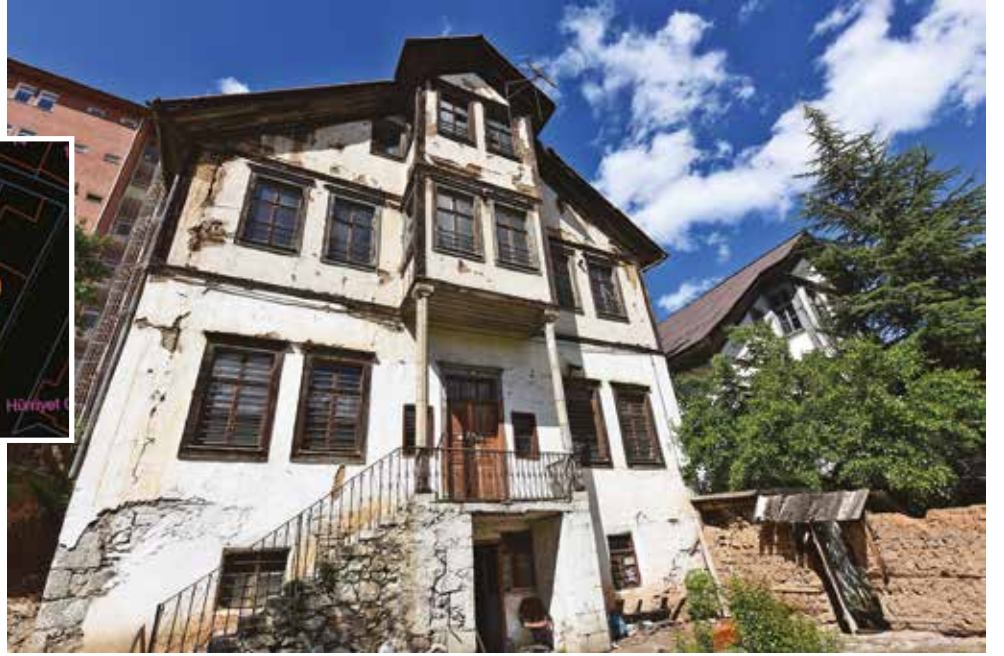
KARAER MAHALLESİ "MEHMET KARABEYOĞLU"

GENEL TANIM: Bahçe içerisinde, zemin + 2 + çatı katlı yapı, ahşap çatık arası dolgu tekniğinde inşa edilmiş olup üzeri sıvalıdır. Karniyarık plan tipindeki yapı beşik çatılı ve Marsilya kiremiti örtülüdür.

GÖZLEMLER:		TEKNİK BİLGİLER	SU	ELEKTRİK	ISITMA	KANALİZASYON
BUGÜNKÜ SAHİBİ:	BAKIMINDAN SORUMLU OLAN					
		ORJİNAL KULLANIMI:				
YAPILAN ONARIMLAR:		BUGÜNKÜ KULLANIMI:				
AYRINTILI TANIMI:		ÖNERİLEN KULLANIMI:				
<p>Bahçe içindeki yapının zemin katında servis mekânları yer almaktadır ve 1. kat sahanlığının altındaki kapıdan bu kata girilmektedir. Yaşama mekânlarının bulunduğu 1. kata her iki yönde yükselen 10'ar taş basamakla ulaşılmaktadır. Buradaki ahşap çift kanatlı kapı ile yapının 1. katına girilmektedir. Kapının iki yanında (kapının hemen yanındakiler daha küçük boyutlu) 3'er pencere bulunmaktadır. 2. kata giriş üzeri çıkmalıdır. 2. kat ve çatı katında da devam eden çıkmadaki cephe düzeni ayrıdır. Batı cephesinde 1. ve 2. katta 2'şer küçük, 2'şer de büyük boyutta olmak üzere 4'er pencere açıklığı, doğu cephesinde ise 1. ve 2. katlarda 3'er pencere açıklığı yer almaktadır. Karniyarık planlı yapı beşik çatılı ve Marsilya kiremiti örtülüdür.</p>		<p>HAZIRLAYANLAR: Semih EREN - Sanat Tarihçisi Zahide AKKOYUNLU - Mimar Şöhret ŞENSOY - Şehir Plancısı Özkan BOZDOĞAN - Harita Teknikeri</p>

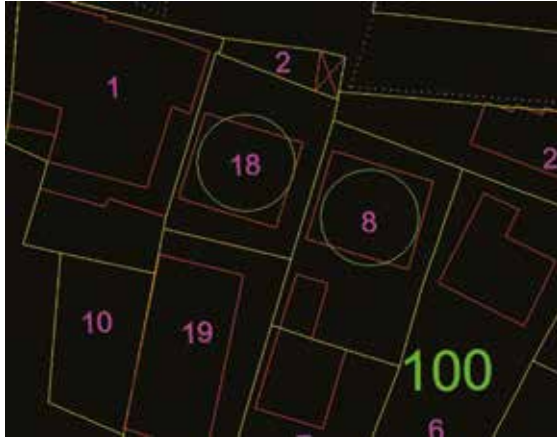
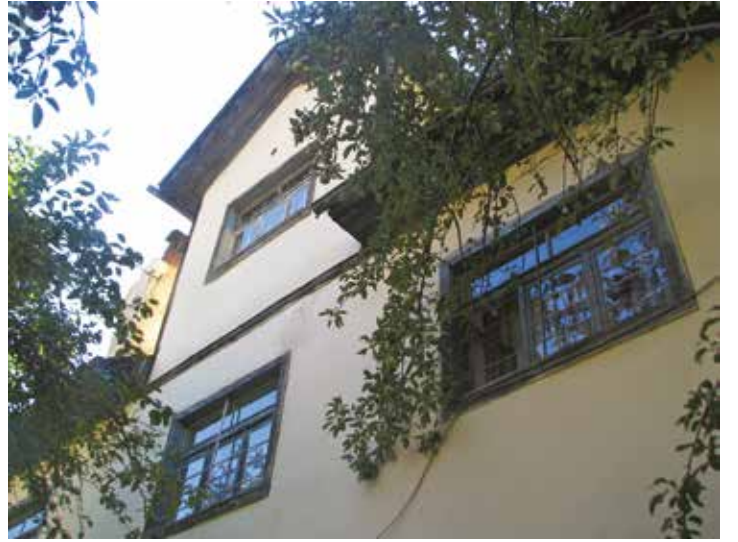
KARAER MAHALLESİ "MEHMET ZİYA KÖKSAL EVİ"

GENEL TANIM: Eğimli araziyle uyumlu, bahçe içerisinde, zemin + 1 + çatı katlı yapı, yol kenarındadır. Kareye yakın dikdörtgen planlı taşınmaz, eğimden dolayı güney cepheden 3, arka cepheden 2 katlı gözükmetedir. Yığma olarak inşa edilmiştir. Duvar ögeleri; zemin kat taş, 1. kat ve çatı katı bağdadi olup üzeri sıvalı ve badanadır. Beşik çatısı eternitle örtülmüştür. Saçak altı geniş ve ahşap kaplıdır. Güney yöndeki kat arası döşemeleri ahşap silmelerle cepheye yansıtılmıştır. Cephe bitimleri, cumbanın kenarları ve altı, pencere söveleri, kapı kanatları da ahşaptır. Zemin kat girişi güneyden, 1. Kat ve katı kat girişi kuzeydendir.

GÖZLEMLER:	TEKNİK BİLGİLER	SU	ELEKTRİK	ISITMA	KANALİZASYON
BUGÜNKÜ SAHİBİ:	BAKIMINDAN SORUMLU OLAN				
		ORJİNAL KULLANIMI:			
YAPILAN ONARIMLAR:		BUGÜNKÜ KULLANIMI:			
AYRINTILI TANIM:		ÖNERİLEN KULLANIMI:			
<p>Taşınmazı, herhangi bir sit alanı içerisinde bulunmamaktadır. Yakın çevresinde (100 ada, 21 ve 4 parsellerde) tescilli taşınmazlar vardır. 8 parselde yer alan taşınmazın güney cephesinin orta ekseninde, zemin kat giriş kapısı, kapının iki yanında küçük, dikdörtgen formlu ve demir gergili ikişer adet pencere açıklığı vardır. 1. katta cephenin ortasında dışa taşınmış yapılan cumbayı zemin katta 2 ahşap direk desteklemektedir. Cumba üzerinde 2 adet, yan yüzeylerinde birer adet, cumbanın iki yanında ikişer adet ½ oranında pencereler vardır. Çatı katında cumba üzeri balkon olarak değerlendirilmiştir. Bu katta balkona açılan kemerli 1 kapı, kapının iki yanında kapiya bitişik birer pencere, cephenin her iki yanında da daha küçük aydınlatma pencereleri yer alır. Taşınmazın özellik arz eden tek cephesi bu cephesidir. Taşınmazın doğu cephesinde 1. kat hizasında 4 adet, batı cephesinde 3 adet pencere vardır. Kuzey cephede 1. kat girişi, 1 adet pencere ve çatı katına ulaşımı sağlayan merdivenler vardır. Çatı katında üzeri kapalı balkon, balkona açılan kapı ve pencereler vardır. Genel olarak, sıvaları ve boyaları dökülmüş, bakımsızdır.</p>		HAZIRLAYANLAR: Gülseren BOZ - Arkeolog Tuğba HACISALİOĞLU - Mimar

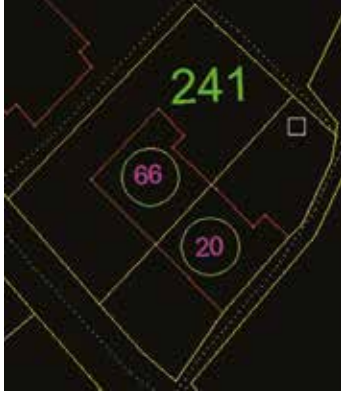
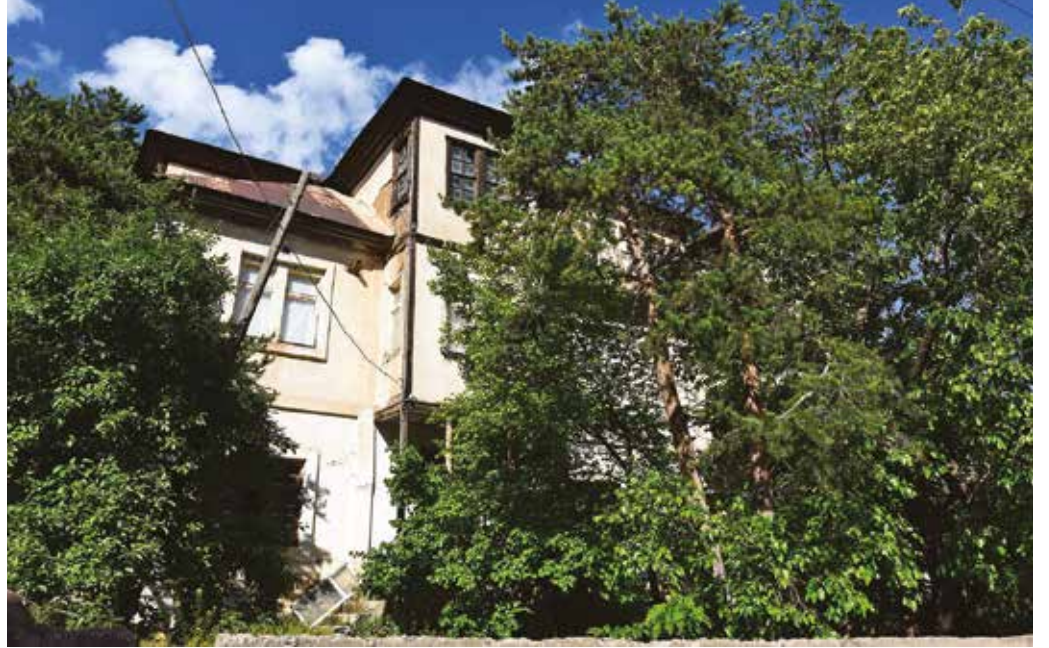
KARAER MAHALLESİ "NECMETTİN KADİRBEYOĞLU - HÜSEYİN DEMİR EVİ"

GENEL TANIM: Bahçe içerisinde, zemin + 2 katlı, ahşap çatkı arası kerpiç dolgu tekniğinde inşa edilen ikiz yapı, kırma çatılı ve eternit örtülüdür.

GÖZLEMLER:		SU	ELEKTRİK	ISITMA	KANALİZASYON
BUGÜNKÜ SAHİBİ:	BAKIMINDAN SORUMLU OLAN				
YAPILAN ONARIMLAR:		ORJİNAL KULLANIMI:			
AYRINTILI TANIM:		BUGÜNKÜ KULLANIMI			
Her iki yapıda da giriş güney-batı cephesindeki ayrı kapılarla sağlanmaktadır ve cephe düzenlemelerinde aynıdır. İki kapısında girişlerine 4'er taş basamakla ulaşılmaktadır. Giriş ise ortada yer alan ahşap kapı ile sağlanmaktadır. Kapıların her iki yanında dikdörtgen formulu 1/2 oranında ve bitişik düzende ikişer pencere açıklığı yer almaktadır. 1. kat giriş üzeri çıkmalıdır ve çıkma altı ahşap dikmelerle desteklenmiştir. Çıkma yan yüzlerinde birer, ön yüzünde ve yanlarında bitişik düzende ikişer pencere açıklığı yer almaktadır. 2. kat haç planlıdır ve dışarıdan köşk oda olarak algılanabilen bu mekânlar servis mekânı olarak düzenlenmiştir. Kuzey-batı cephesinde, zemin katta iki servis penceresi ile bitişik düzende 2 pencere, üst katta ise yine bitişik düzende iki pencere açıklığı yer almaktadır. Kuzey-doğu (arka) cepheye ek yapılmış 1. kata çıkan merdivenler betonarme ile yenilenmiştir.		ÖNERİLEN KULLANIMI:

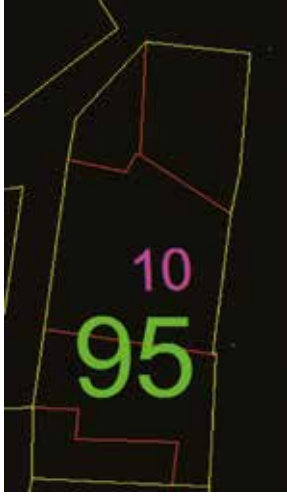
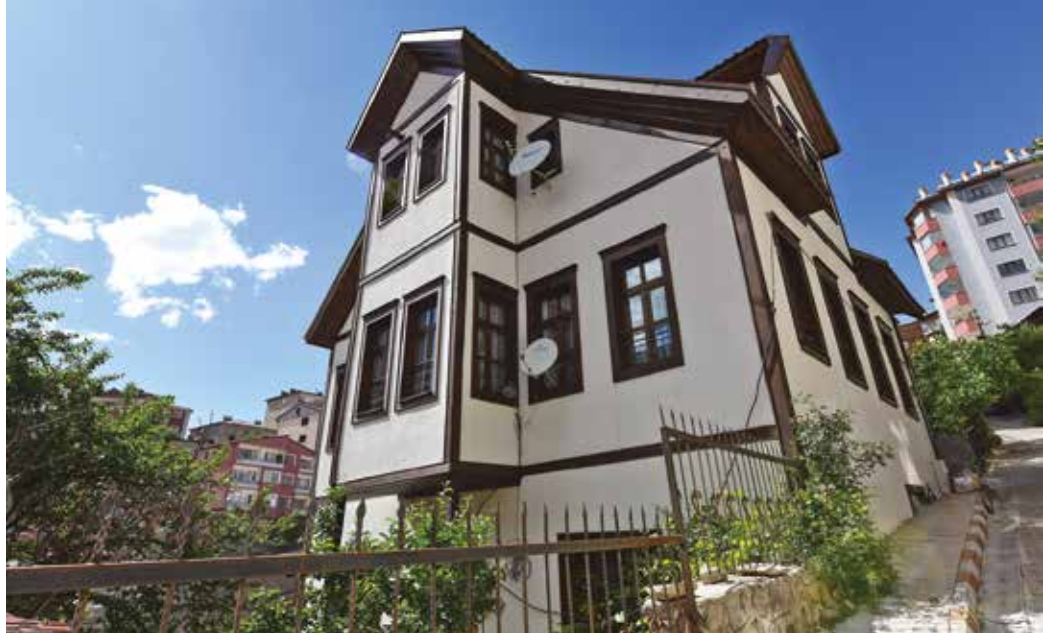
KARAER MAHALLESİ "NURETTİN YÜCEL EVİ"

GÖZLEMLER:		TEKNİK BİLGİLER	SU	ELEKTRİK	ISITMA	KANALİZASYON												
BUGÜNKÜ SAHİBİ	BAKIMINDAN SORUMLU OLAN																	
YAPILAN ONARIMLAR:		ORJİNAL KULLANIMI:																
AYRINTILI TANIMI:		BUGÜNKÜ KULLANIMI:																
<p>Giriş, güney cephedeki tek kanatlı kapı ile sağlanmaktadır. Kapının her iki yanında kare formulu birer pencere açıklığı bulunmaktadır. 1. kat giriş üzeri cumbalıdır. Cumba altı ahşap dikmelerle desteklidir. Cumba ön yüzünde ve yan yüzlerinde l'er pencere açıklığı yer almaktadır. Çatı kat aynı düzenle olup, cumba üzeri üçgen alınlıklıdır. Arka (kuzey) cephede doğrudan çatı kata ulaşımı sağlayan merdivenler bulunmaktadır ve katın önüne eklenti yapılmıştır. Yapının doğu cephesi sokağa bakmaktadır. 4 pencere açıklığı bulunan 1. katın üzerinde dışarıdan köşk oda olarak algılanabilen çatı katı vardır ve burası oturma mekânı olarak düzenlenmiştir. Kıрма çatılı ve eternit örtülü yapının içine girilememiştir.</p>		ÖNERİLEN KULLANIMI:																
		<p>HAZIRLAYANLAR: Semih EREN - Sanat Tarihçisi Zahide AKKOYUNLU - Mimar Şöhret ŞENSOY - Şehir Plancısı Özkan BOZDOĞAN - Harita Teknikeri</p>																
YAYIN DİZİNİ:		KURUL ONAYI:

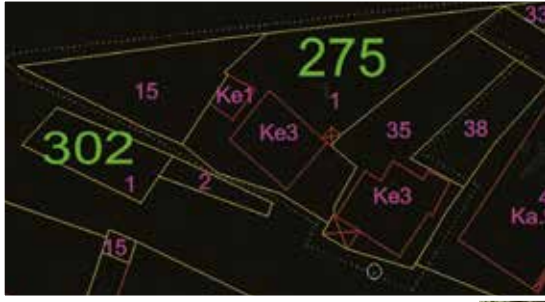
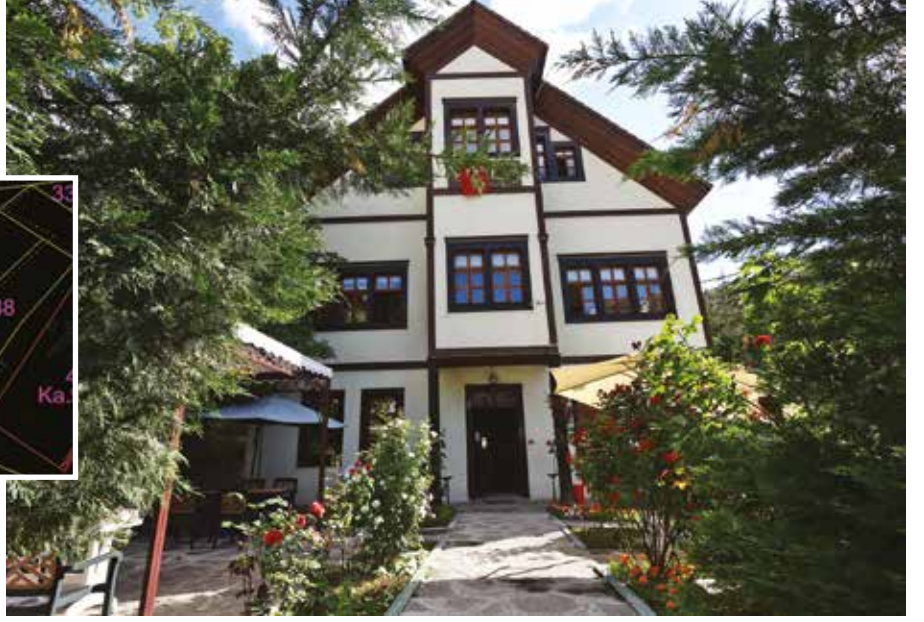
GÖZLEMLER:		TEKNİK BİLGİLER:	SU	ELEKTRİK	ISITMA	KANALİZASYON
BUGÜNKÜ SAHİBİ:	BAKIMINDAN SORUMLU OLAN KURUM					
İl Özel İdare		ORJİNAL KULLANIMI:				
YAPILAN ONARIMLAR: 2004 yılında İl Özel İdaresi tarafından restorasyonu gerçekleştirildi.		BUGÜNKÜ KULLANIMI:				
AYRINTILI TANIM: Yapıya esas giriş kuzey doğu cephesindeki ahşap çift kanatlı kapı ile sağlanmaktadır. Kapının her iki yanında da dikdörtgen formlu ikişer pencere açıklığı bulunmaktadır. Giriş üzeri cumbalı olup cumba ahşap kirişlerle desteklenmektedir. Cumbanın ön ve yan yüzlerinde 1'er pencere açıklığı yer almaktadır. İklimin zorlayıcı etkisiyle çok eğimli (45) planlanan çatı meybinden oluşan kat (çatı katı) 1. katla aynı düzdedir. 1. kattaki cumba çatı katında da devan etmektedir. Bu bölüm oturma mekânı, yanlardaki ise (yöresel dilde 'saçakaltı' denilen kısımda) servis mekânı olarak düzenlenmiştir. Topoğrafya yüzünden yapının arka (güney-batı) cephesi 2 katlıdır. Ortada bulunan ahşap çift kanatlı kapıya, her iki yandan onar ahşap basamakla ulaşılmaktadır. Bu kapı ile doğrudan 1. kata girilmektedir. Kapının her iki yanında 2'şer pencere açıklığı yer almaktadır. Çatı katı giriş üzeri cumbalıdır. Cumba altı profilli ahşap konsollarla desteklenmiştir. Cumba ön yüzünde bitişik düzende iki pencere yanlarda da yine bitişik ikişer pencere bulunmaktadır.		HAZIRLAYANLAR: Gülseren BOZ - Arkeolog Nilay BOZALİ - Mimar

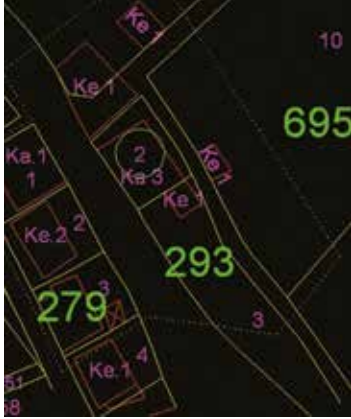
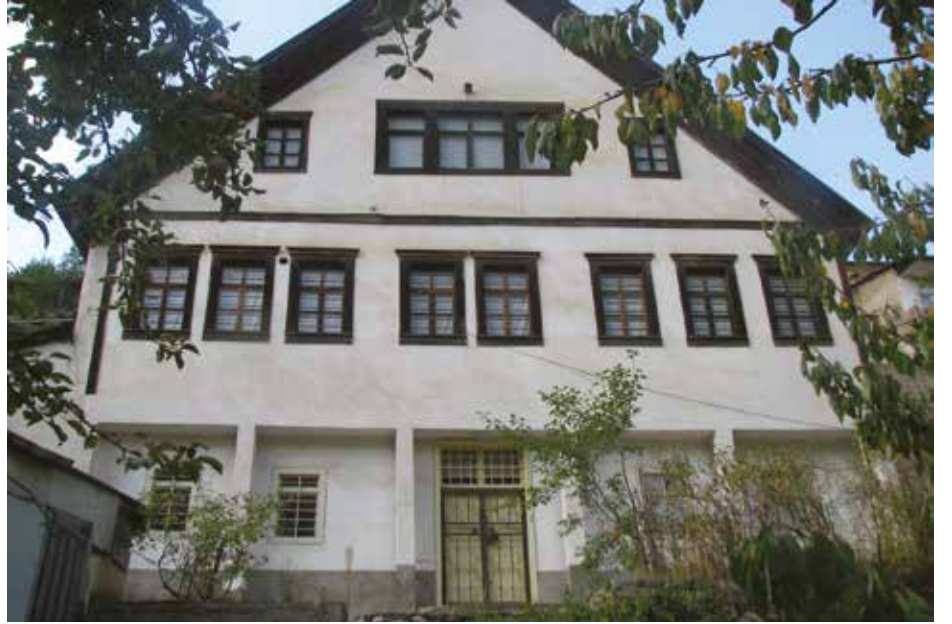
GÖZLEMLER:	TEKNİK BİLGİLER	SU	ELEKTRİK	ISITMA	KANALİZASYON
BUGÜNKÜ SAHİBİ:	BAKIMINDAN SORUMLU OLAN				
	ORJİNAL KULLANIMI:				
YAPILAN ONARIMLAR:	BUGÜNKÜ KULLANIMI:				
AYRINTILI TANIM:	ÖNERİLEN KULLANIMI:				
Taşınmazın esas girişi doğu cephesidir. Zemin katta eksende 3 basamakla ulaşılan çift kanatlı kapı, kapının her iki yanında daha küçük tutulmuş 2'şer adet pencere vardır. 1. katta tüm cephe boyunca 50-60 cm genişliğinde çıkma vardır. Çıkma altta 6 adet betonarme paye ile desteklenmiştir. 1. katta 8 adet ½ pencere açıklığı, üçgen şeklinde saçak altı katında ise ortada yatay dikdörtgen formu bir adet, yanlarda daha küçük birer adet pencere vardır. Güney cephesinde tek katlı eklentisi ve 1. katında 2 adet kare formu pencere yer alır. Kuzey cephede farklı ebatlarda pencere açıklıkları ve kapı vardır. Eğimden dolayı batı cephenin sadece çatı kat gözükmemektedir. Hemen önünden yol geçmektedir. Eksende bir kapı, kapının her iki yanında kapatılmış birer adet dikdörtgen pencere ve alınlık kısmında da kare formu bir adet aydınlatma penceresi vardır. İç mekâna girilememiştir. Zemin katta yapılan onarımlarla özgünlüğünü yitirmiştir.	HAZIRLAYANLAR: Gülseren BOZ- Arkeolog Çiğdem ÇEBİ - Mimar

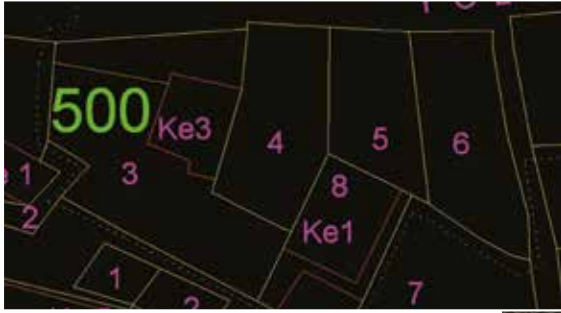
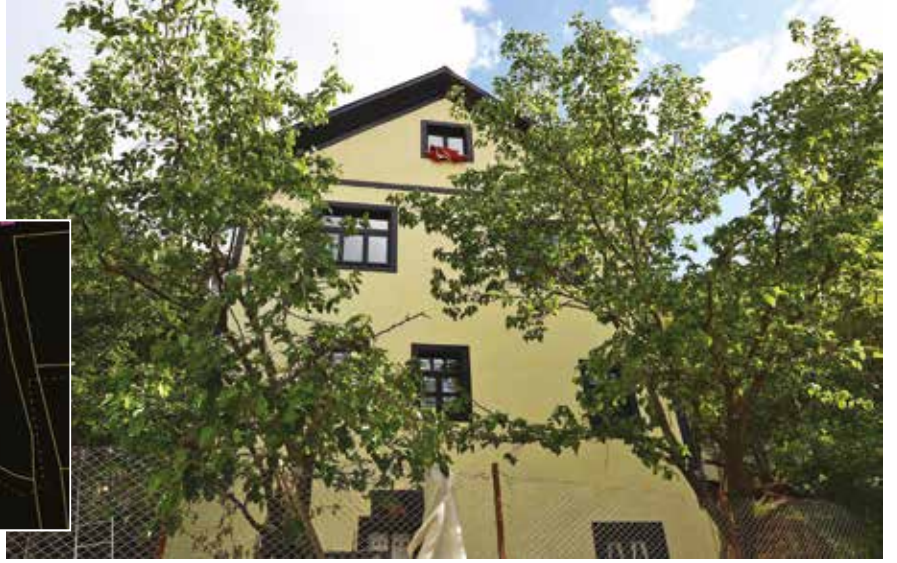
GÖZLEMLER:		SU	ELEKTRİK	ISITMA	KANALİZASYON
BUGÜNKÜ SAHİBİ:	BAKIMINDAN SORUMLU OLAN				
YAPILAN ONARIMLAR:		ORJİNAL KULLANIMI:			
AYRINTILI TANIM:		BUGÜNKÜ KULLANIMI:			
<p>Eğimli arazide konumlanan bodrum + zemin + 1 + çatı katlı yapı, bahçe içerisindedir. Yığma olarak inşa edilmiştir. Kareye yalın planlıdır. Kıрма çatısı saç örtülü olup, saçak altı geniş ve ahşaptır. Beşik çatıda doğu-batı cephelerinde dıştan köşk oda olarak algılanan yöresel dilde de 'saçak altı' olarak adlandırılan mekânlar yükselmektedir. Bodrum kat odunluk olarak, zemin kat ve 1. katlar ise ayrı ayrı konut olarak kullanılmaktadır. Bodrum kata kuzey cepheden, ahşap bir kapı ile giriş yapılır, kapının yan tarafında ise ahşap çerçevesi pencere yer alır. Bu katın diğer cepheleri eğimden dolayı toprağa gömülmüştür. Zemin kata ise giriş batı cepheden çift kanatlı ahşap kapıdan sağlanır. Bu cephede 1 adet küçük, 1 adet büyük dikdörtgen formu pencereler yer alır. Bu katın güney cephesinde eklentiler yapılmıştır. Bu eklentilerin batı cephe tarafında olanının üzeri teras olarak, doğu cephe yönünde olanı ise 1. kattan devam eder biçimde wc olarak kullanılmaktadır. 1. kata arka cepheden betonarme basamaklarla ulaşılan ve teras olarak kullanılan alana geçiş zemin katta yapılmış olan eklentinin üzerinden sağlanır. Bu cephede çatı katında kare formu pencere yer alır.</p>		ÖNERİLEN KULLANIMI:

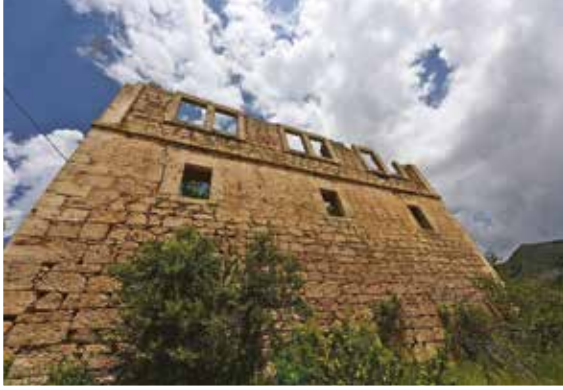
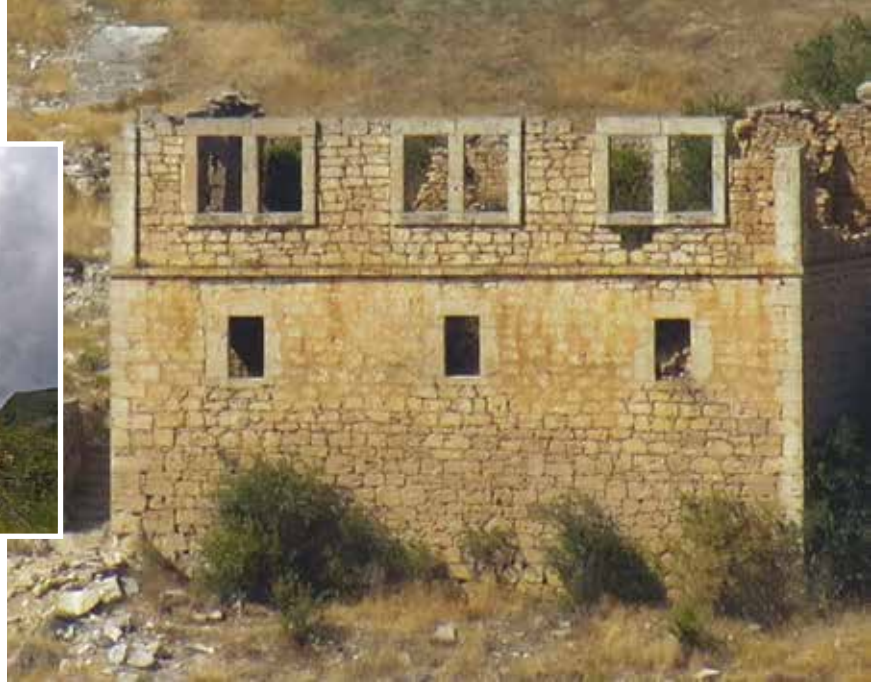
OLUCAK (İMERA) KÖYÜ "FOSTER KONAĞI"

GENEL TANIM: Düzgün kesme taş işçilikli dört cephelidir. Zemin + 1 kat olarak inşa edilmiştir. İki cephesinin beden duvarları sağlamdır, diğer iki cephe ve iç bölme duvarları büyük oranda yıkılmıştır.

GÖZLEMLER:		SU	ELEKTRİK	ISITMA	KANALİZASYON
BUGÜNKÜ SAHİBİ:	BAKIMINDAN SORUMLU OLAN:				
		ORJİNAL KULLANIMI:			
YAPILAN ONARIMLAR:		BUGÜNKÜ KULLANIMI:			
AYRINTILI TANIM:		ÖNERİLEN KULLANIMI:			
<p>Merkez ilçe, Olucak (İmera) Köyü, Karoşlar Mevki 163 ada, 10 parselde harabe konak (Fosterin Konağı) mimari kalıntı İmera manastırının yaklaşık 70-80 m kadar güney doğusunda yer almaktadır. Yapı, yamaç bir arazi üzerine kurulduğu için eğimli yöne bakan cephesi ile diğer cephesi arasındaki kot farkını ortadan kaldırmak için, eğimli olan kısma bir kat yüksekliğinde sağır bir duvar örülmüştür. Düz bir zemin elde edildikten sonra zemin + 1 kat inşa edildiği anlaşılmaktadır. Yapının çatısı tamamen çökmüştür. Zemin katta eğimli yüze bakan 3 adet mazgal pencere mevcuttur. Yine aynı katın üzerinde çift gözden oluşan 3 adet pencere konulmuştur. Yan cephelere ise 2'şer pencere yerleştirilmiştir. Güneye bakan cephesinde ise bir kapısı mevcuttur.</p>		<p>HAZIRLAYANLAR: M. Salih SARALIOĞLU - Sanat Tarihçisi Ali İhsan KARTAL - Uzman Arkeolog</p>

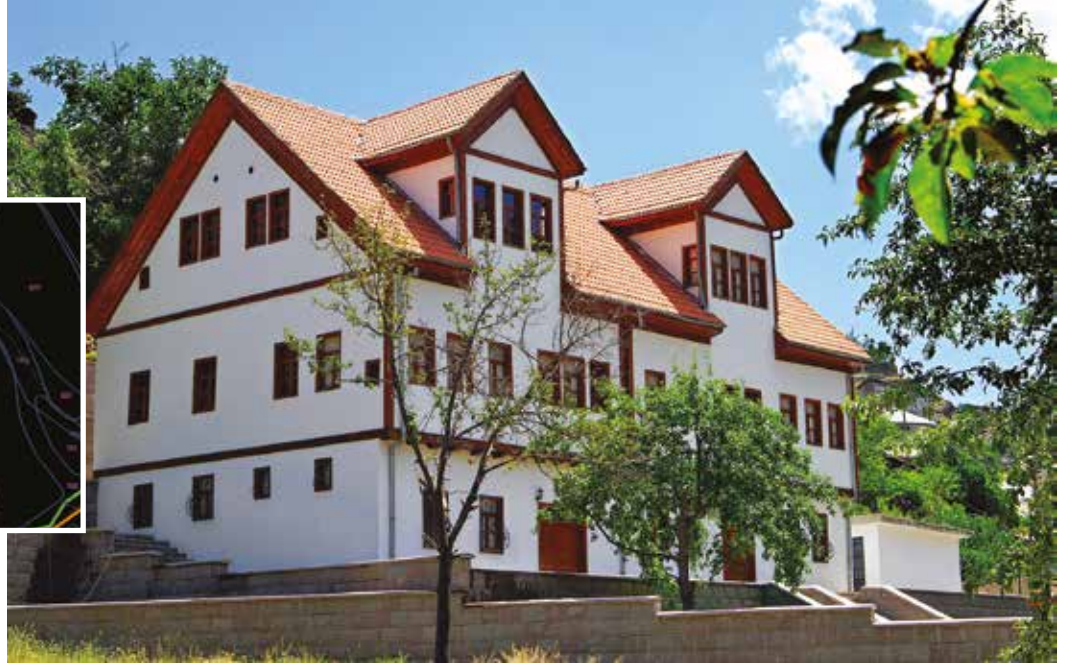
ÖZCAN MAHALLESİ "İBRAHİM ÖMÜRDAĞ EVİ"

GENEL TANIM: Bahçe içindeki zemin + 1 + çatı katı yapı, ahşap çatkı arası dolgu tekniğinde inşa edilmiş olup üzeri sıvalıdır.

GÖZLEMLER:		TEKNİK BİLGİLER	SU	ELEKTRİK	ISITMA	KANALİZASYON
BUGÜNKÜ SAHİBİ:	BAKIMINDAN SORUMLU OLAN					
		ORJİNAL KULLANIMI:				
YAPILAN ONARIMLAR:		BUGÜNKÜ KULLANIMI:				
AYRINTILI TANIMI:		ÖNERİLEN KULLANIMI:				
<p>Güney-batı yönündeki çift kanatlı kapı ile yapıya girilmekte ve kapının solunda 2 adet, dikdörtgen forumlu, 1/1, 5 oranında 2 pencere bulunmaktadır. 1. kat çıkmalı olup, çıkma altı ahşap kirişlerle desteklidir. Ön yüzünde üçlü düzenlerde olmak üzere altı pencere yer almaktadır. Köşk oda olarak algılanabilen iki kat servis mekânı olarak düzenlenmiştir. Buraya yöresel dilde 'saçakaltı' denilmektedir. Kuzey-batı cephesi zemin katta + 1. katta + çatı katında ise altı pencere açıklığı yer almaktadır. Çatı katındaki bu pencerelerden ortadakiler ikiz düzende planlanmıştır. Topoğrafyaya uyumlu kuzey-doğu (arka) cephe tek katlı olup ortada giriş kapısı bulunmaktadır. Güney-doğu cephesi bitişik nizamlıdır. Kirma çatı saç kaplıdır.</p>		<p>HAZIRLAYANLAR: Semih EREN - Sanat Tarihçisi Zahide AKKOYUNLU - Mimar Şöhret ŞEHSOY - Şehir Plancısı Özkan BOZDOĞAN - Harita Teknikeri</p>

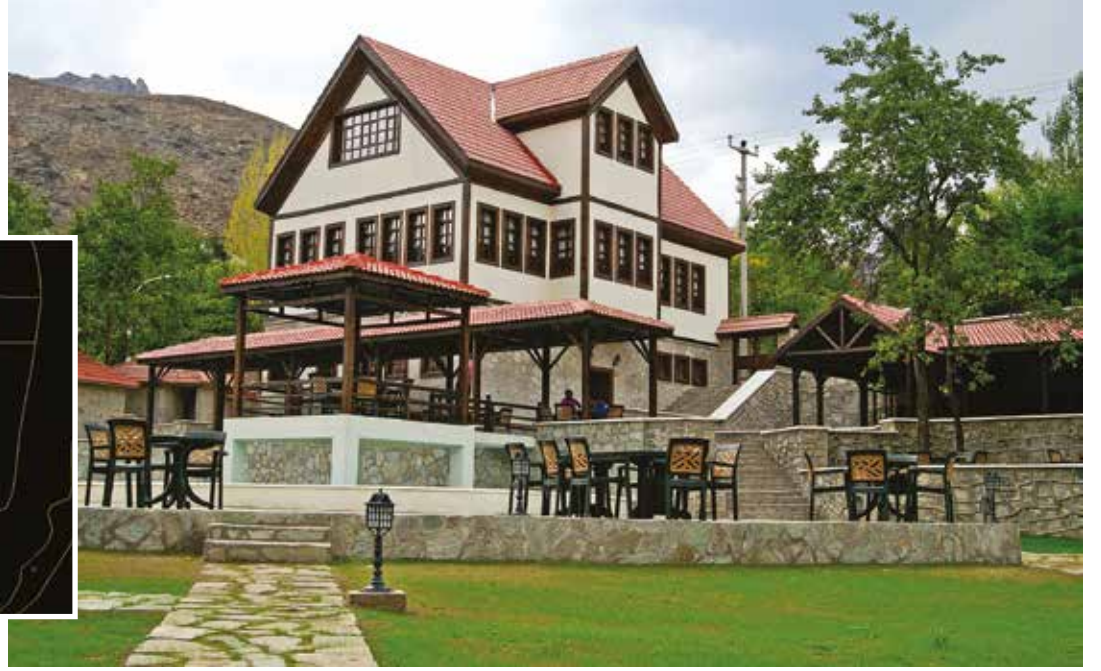
ÖZCAN MAHALLESİ "ADİL BALYEMEZ KONAĞI"

GENEL TANIM: Bahçe içinde yer alan yapı zemin + 1 + çatı katlıdır. Bahçeye avadanlıklı ve çift kanatlı kapı ile girilmektedir.

GÖZLEMLER:		TEKNİK BİLGİLER	SU	ELEKTRİK	ISITMA	KANALİZASYON												
BUGÜNKÜ SAHİBİ:	BAKIMINDAN SORUMLU OLAN	ORJİNAL KULLANIMI:																
YAPILAN ONARIMLAR:		BUGÜNKÜ KULLANIMI:																
AYRINTILI TANIMI:	<p>Yapıya giriş güney cephede ve zemin kattaki, ahşap çift kanatlı iki ayrı kapı ile sağlanmaktadır. Kapının yanında dikdörtgen formlu ve 1/2 oranında iki pencere açıklığı mevcuttur. 1. katta ise yine dikdörtgen formlu ve 1/2 oranında 10 pencere açıklığı yer alır. Batı cephesi sokağa bakmaktadır ve zemin katı tamamen sağdır. 1. katta 6, çatı katında, ortada dikdörtgen formlu, yanlarda ise, dairesel formlu 2 pencere açıklığı bulunmaktadır. Doğu cephesi Harşit Çayına bakmaktadır. Bu cephenin zemin katında 5 adet küçük boyutta planlanmış pencereler ile 1. katta 1/2 oranında 7 pencere açıklığı yer almaktadır. Çatı katındaki parmaklık ahşapla kapatılmıştır. Kuzey cephenin zemin ve 1. katında 1'er kapı ve çeşitli boyutlarda planlanmış 6 pencere açıklığı yer almaktadır. Beşik çatılı ve sac örtülü yapının içine girilmektedir.</p>																	
YAYIN DİZİNİ:

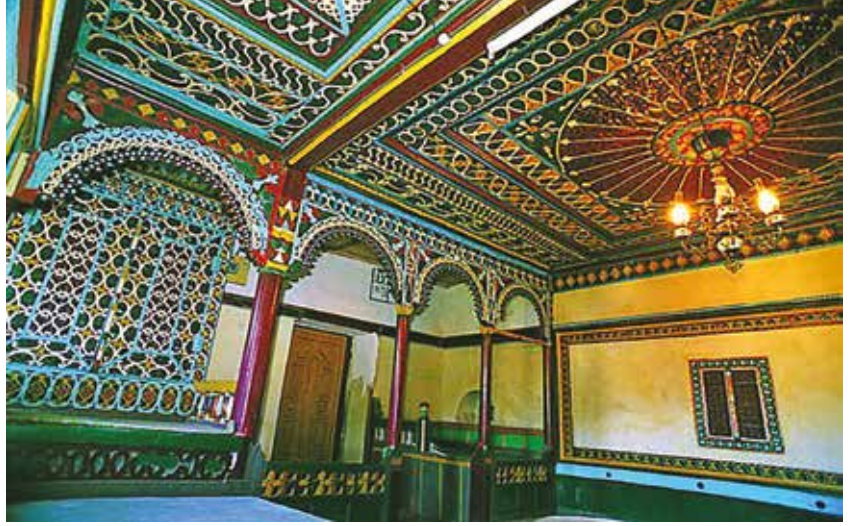
SARIÇEK KÖYÜ "AŞAP KÖY ODALARI"

GENEL TANIM: Köy merkezinde birbirine 40-50 m kadar uzaklıkta bulunan ve ölçüleri de çok birbirine benzeyen odaların süslemeleri ilk yapıldığı günün özelliklerini korumaktadır. Etrafı yapılarla kuşatılmış olan odaların her iki sininde girişi batıdadır. Sonradan önlerine basit küçük birer giriş mekânı eklenmiştir.

Köy merkezinde birbirine 40-50 m kadar uzaklıkta bulunan ve ölçüleri de çok birbirine benzeyen odaların süslemeleri ilk yapıldığı günün özelliklerini korumaktadır. Etrafı yapılarla kuşatılmış olan odaların her ikisinin de girişi batıdadır. Sonradan önlerine basit küçük birer giriş mekânı eklenmiştir. Kareye yakın dikdörtgen planlı odalarına üst örtüleri önceleri düz toprak dam iken iç mekâna su sızmaması için günümüzde saç ve ahşap meyilli birer çatıyla korumaya alınmıştır. Odalar; sedir, tavan, dolap, ocak ve kahve köşkü gibi iç düzenlemeleriyle dikkat çeker. Usta odası olarak bilinen 133 ada, 1 parselde caminin 20 m kadar güney doğusunda yer alan, 1 numaralı oda, dıştan dışa 7,08 x 8,10 m- içten içe 5,10 x 4,35 m ebadında kareye yakın bir dikdörtgen alana oturmaktadır. Odaya batı yönden girilmektedir. Duvarların tamamı moloz taştan inşa edilmiştir. Yapının köşelerinde daha düzgün moloz taş kullanılmıştır. Odanın alt katı bodrumu önceden ahır iken günümüzde oturma odası olarak düzenlenmiştir. Yapının doğusunda bitişik konut, güney doğusunda ise betonarme çeşme yer almaktadır. Batıya açılan basit bir kapıdan dikdörtgen şeklinde bir girişe, girişin sağındaki bir kapı ile de odaya girilmektedir. Oda, ufak giriş kapısının karşısında küçük bir kahve köşkü ve oturma yerlerinden ibarettir. Giriş ve kahve köşkü, ikisi duvara bitişik, üçü ortada beş ahşap sütuna oturan ahşaptan dört güzel kemerle birbirinden ayrılmıştır. Odanın içerisi güney cephede açılan üç pencere ile aydınlatılmıştır. İki pencere geniş ve yüksek, üçüncüsü ise küçük ve dardır. Çırağın odası olarak bilinen 130 ada, 22 parselde yer alan oda köyün güneyinde, arazi eğiminden dolayı güney tarafı yüksek taş temeller üzerine oturan ve uzaktan fark edilen konumuyla dikkat çekmektedir. 1 numaralı oda fevkanı olmasına rağmen bu odanın temeli toprak dolgudur. Odanın güney duvarı da üç pencere yer almaktadır. Pencerelerden ikincisi üzerinde düz lentonun devamı olan yuvarlak kemer alınlığı bulunmaktadır. Daha küçük ve dar olan üçüncü pencere, düz taş çerçevelidir. Gün ışığında yeterince faydalanmak için pencereler içe doğru genişçe yapılmıştır. Ahşap süslü kapısı odanın yüklük kısmında numaralı odadaki kahve köşkünün yerini burada yüklük almıştır. Odaların tavan ve dekorasyonunda çevrede bol bulunan sarıçam ağacı geniş ölçüde kullanılmıştır. Her iki odada süslemelerin tamamı aşırı üsluplaşmaya uğramış kıvrık dal ve şematik bitki motiflerinden barok ve rokoko tarzında yapılmıştır.

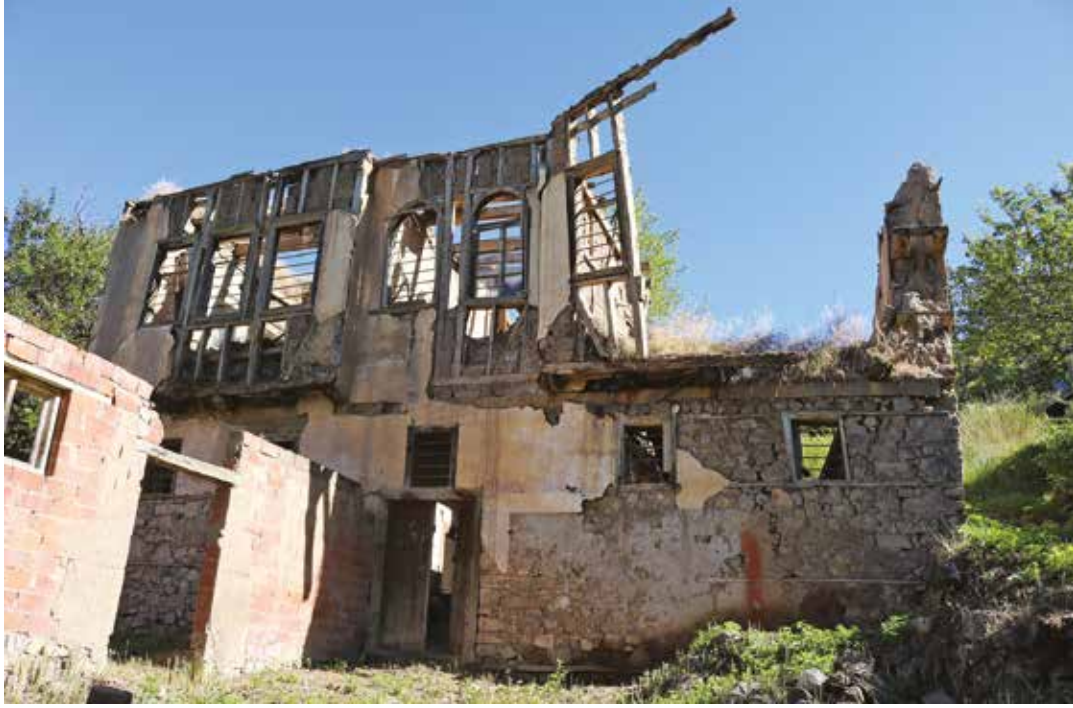
SÜLEYMANIYE MAHALLESİ "KONUT (330 ADA 1 PARSEL)"

GENEL TANIM: Taşınmazda almalı sistemde kerpiç, taş ve ahşap malzeme bir arada kullanılmıştır. Zemin + 1 katlı olarak yapılmıştır. Üst örtüsü tamamen yıkık olup, cephe duvarları ayakta.

GÖZLEMLER:		TEKNİK BİLGİLER	SU	ELEKTRİK	ISITMA	KANALİZASYON
BUGÜNKÜ SAHİBİ:	BAKIMINDAN SORUMLU OLAN KURUM					
YAPILAN ONARIMLAR:		ORJİNAL KULLANIMI:				
AYRINTILI TANIM:		BUGÜNKÜ KULLANIMI:				
<p>Taşınmaz almalı sistemde kerpiç taş ve ahşap malzeme ile zemin + 1 katlı olarak inşa edilmiştir. Üst örtüsü yıkık olan taşınmazın cephe duvarları ayakta. Eski fotoğraflarda çatısı kırma çatı dışı taşkın saçaklı kiremit örtülüdür. Taşınmazın kuzey cephe ortasında aydınlatma penceresi olan zemin kata giriş sağlayan iki kanatlı ahşap kapı yer alır. Girişin yanlarında küçük ahşap dikdörtgen formlu demir parmaklı ikişer ahşap pencere bulunur. Üstte ise simetrik olarak yerleştirilmiş girişin üstündeki yuvarlak kemerli dikdörtgen formlu demir parmaklı 8 pencere vardır. Taşınmazın güney cephesinde de üst katın girişi olan ahşap kapı yer alır. Üst örtüsü ve iç mekânı yıkılmıştır.</p>		ÖNERİLEN KULLANIMI:

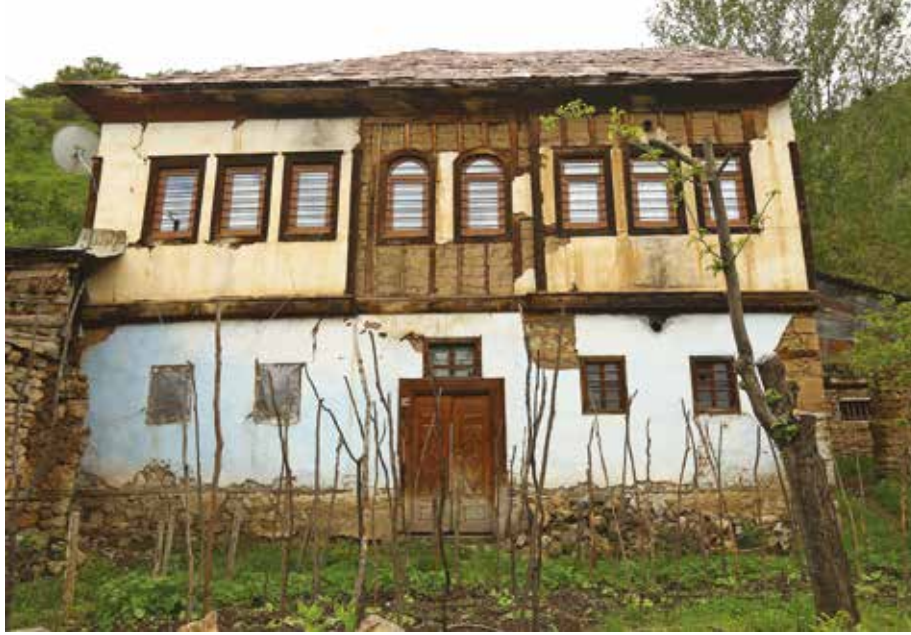
SÜLEYMANİYE MAHALLESİ "AHMET KAYA EVİ"

GENEL TANIM: Bahçe içinde, zemin + 1 katlı yapının zemin katı ahşap hatlı arası moloz taş, 1. kat ise ahşap dikmeler arası kerpiç dolgu tekniğinde inşa edilmiş olup üzeri sıvalıdır.

Giriş doğu cephede ve ortada bulunan ahşap çift kanatlı kapı ile sağlanmaktadır. Kapı üzerinde kare formlu bir, yanlarda ikişer pencere açıklığı yer almaktadır. 1. kat her iki yanda yaklaşık 15 cm genişliğinde çıkmalıdır. 1/1,5 oranında ve dikdörtgen formlu, ortada ise kemerli iki pencere açıklığı mevcuttur. Bu kattaki sıvaların çoğunluğu dökülmüştür. Yapının kuzey cephesi sağırdır. Çatı arası samanlık olarak kullanıldığı için küçük boyutta 2 havalandırma penceresi bulunmaktadır. Güney cephede bir kapı ile her iki katta da 2'şer pencere açıklığı yer alır. Batı (arka) cephe tek katlı olup, ortada bir kapı ve kapının solunda 2 pencere açıklığı bulunmaktadır. Yapı kırma çatılı olup, üzeri sac, saçak altı ise ahşap kaplıdır.

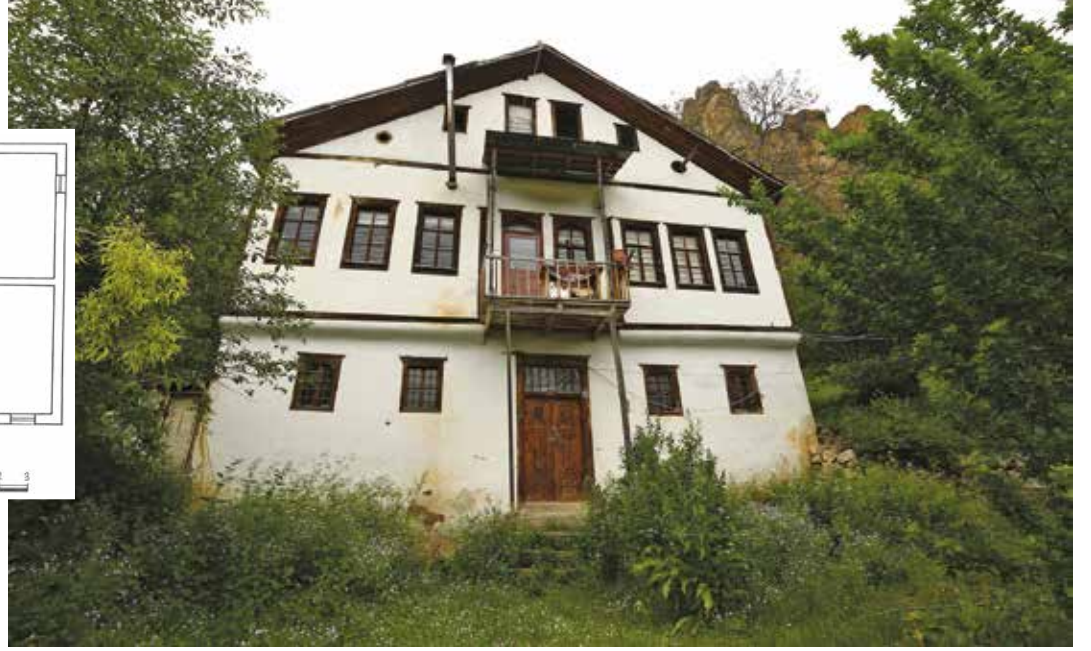
SÜLEYMANİYE MAHALLESİ "ALİ ERKAN EVİ"

GENEL TANIM: Bahçe içindeki zemin + 1 + çatı katlı yapı, ahşap dikmeler arası kerpiç dolgu tekniğinde inşa edilmiş olup üzeri sıvalıdır.

GÖZLEMLER:		TEKNİK BİLGİLER	SU	ELEKTRİK	ISITMA	KANALİZASYON
BUGÜNKÜ SAHİBİ:	BAKIMINDAN SORUMLU OLAN KURUM					
YAPILAN ONARIMLAR:		ORJİNAL KULLANIMI:				
AYRINTILI TANIM:		BUGÜNKÜ KULLANIMI:				
<p>Yapıya giriş, kuzey-doğu cephesinde ve ortada bulunan ahşap çift kanatlı kapı ile sağlanmaktadır. Kapının her iki yanında, 1/1,5 oranında, dikdörtgen formulu 2'şer pencere açıklığı bulunmaktadır. 1. kat her iki yanda çıkmalı olup, çıkma altlarında, bağdadi tekniğinde yapılmış profilli konsololar yer almaktadır. Ortada 2 yanlarda 3'er adet, 1/2 oranında dikdörtgen formulu pencere açıklıkları yer almaktadır. Çatı eğimine göre biçimlenen çatı katında ise, 2 dairesel, 4 dikdörtgen formulu pencere açıklıkları bulunmaktadır. Kat aralarında ahşap silmeler ile köşe dikmeleri belirgin cephe elemanlarıdır. Yapı, topoğrafyaya uydurulduğunda arka cephe tek katlıdır. Bu cepheden sadece 1. kata giriş sağlayan bir kapı bulunmaktadır. Sol yan cephenin zemin katı, önüne yapılan eklentiden dolayı kapatılmıştır. 1. katta dikdörtgen formulu ve 1/2 oranında 4 pencere açıklığı yer almaktadır. Karniyarık planlı yapı, beşik çatılı olup, eternit örtülüdür.</p>		ÖNERİLEN KULLANIMI:

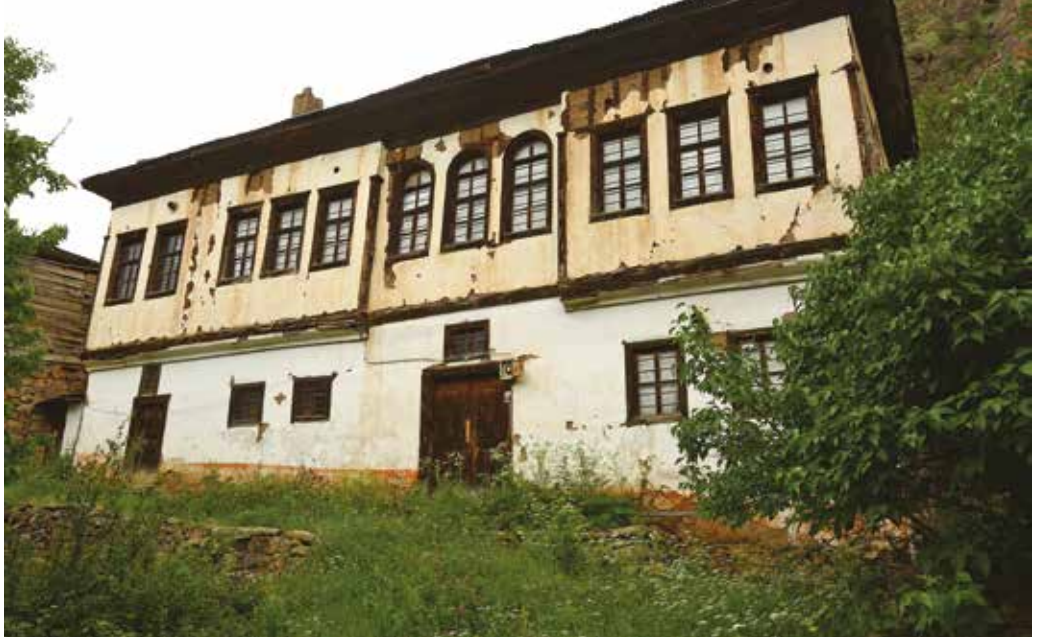
SÜLEYMANİYE MAHALLESİ "FAHRİ GÜMÜŞELİ EVİ"

GÖZLEMLER:		TEKNİK BİLGİLER	SU	ELEKTRİK	ISITMA	KANALİZASYON
BUGÜNKÜ SAHİBİ	BAKIMINDAN SORUMLU OLAN KURUM					
		ORJİNAL KULLANIMI:				
YAPILAN ONARIMLAR:		BUGÜNKÜ KULLANIMI:				
AYRINTILI TANIM:		ÖNERİLEN KULLANIMI:				
<p>Giriş (batı) cephesinde, ortada çifte kanatlı kapı, kapının üzerinde 1, salonunda ise kare formulu 2 pencere ile sağında normal boyutta (1/1,5 oranında) 2 pencere açıklığı bulunmaktadır. 1. katı her iki yanda çıkmalıdır. Çıkma altlarında profilli konsollar bulunmaktadır. Çıkmalarda 8 adet, 1/1,5 oranında, dikdörtgen formulu ortada ise kemerli 3 pencere açıklığı yer almaktadır. Bu cephedeki ahşap kat silmeleri ve köşe dikmeleri belirgin cephe elemanlarıdır. Kuzey ve güney cepheleri sağır olan yapının arka cephesi topografyadan dolayı 1 katlıdır. Yapı kırma çatılı olup, üzeri eternit örtülüdür.</p>		<p>HAZIRLAYANLAR: Semih EREN - Sanat Tarihçisi Zahide AKKOYUNLU - Mimar Şöhret ŞENSOY - Şehir Plancısı Özkan BOZDOĞAN - Harita Teknikeri</p>
