T.C. Gümüşhane Valiliđi
İl Kùltür ve Turizm
Mùdùrlùđù

Gümüşhane Kùltür Envanteri 2016

GÜMÜŞHANE İLİ KÜLTÜR ENVANTERİ

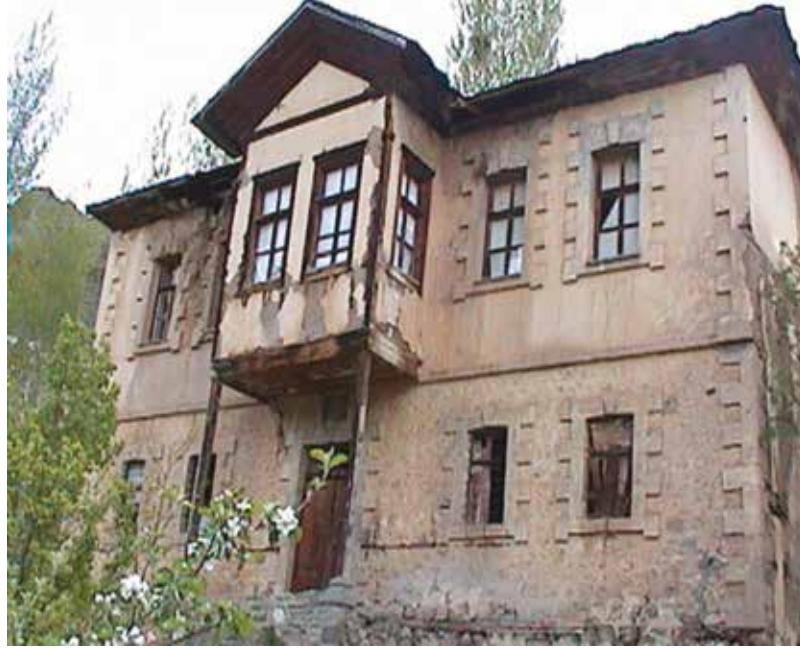
SÜLEYMANİYE MAHALLESİ "RAFET ÇUBUKÇU EVİ"

GENEL TANIM: Bahçe içindeki yapı zemin + 1 katlıdır. Zemin katı moloz taşla yığma tekniğinde, 1. katı ise ahşap çatki arası kerpiç dolgu tekniğinde inşa edilmiştir. Köşelerde ve kat arası silmelerinde kesme taş kullanılmıştır.

GÖZLEMLER:		TEKNİK BİLGİLER	SU	ELEKTRİK	ISITMA	KANALİZASYON
BUGÜNKÜ SAHİBİ:	BAKIMINDAN SORUMLU OLAN KURUM					
YAPILAN ONARIMLAR:		ORJİNAL KULLANIMI:				
AYRINTILI TANIM:		BUGÜNKÜ KULLANIMI:				
<p>Yapının batıda 1. katta, doğuda ise, zemin katta olmak üzere 2 ayrı girişi vardır. Yapıya esas giriş doğu cephedeki ahşap çift kanatlı kapı ile sağlanmakta, kapının iki yanında da taş söveli, dikdörtgen formlu 2'şer pencere açıklığı yer almaktadır. 1. kat girişi üzeri cumbalıdır. Ahşap dikmelerle taşınan cumbanın üzeri üçgen alınlıklıdır. Cumba ön yüzünde 2 yan yüzlerinde 1'er ahşap söveli her iki yanlarda ise taş söveli ve dikdörtgen formlu 2'şer pencere açıklığı bulunmaktadır. Batı (arka) cephesi tek katlıdır. Ortada çift kanatlı kapı ile yapının yanlarında 2'şer pencere mevcuttur. Güney cephesi sağır olan yapının kuzey cephesinin zemin katında küçük boyutta 2 servis penceresi 1. katında da normal boyutta 2 pencere açıklığı yer almaktadır. Yapı kırma çatılı olup, üzeri eternit örtülüdür.</p>		ÖNERİLEN KULLANIMI:

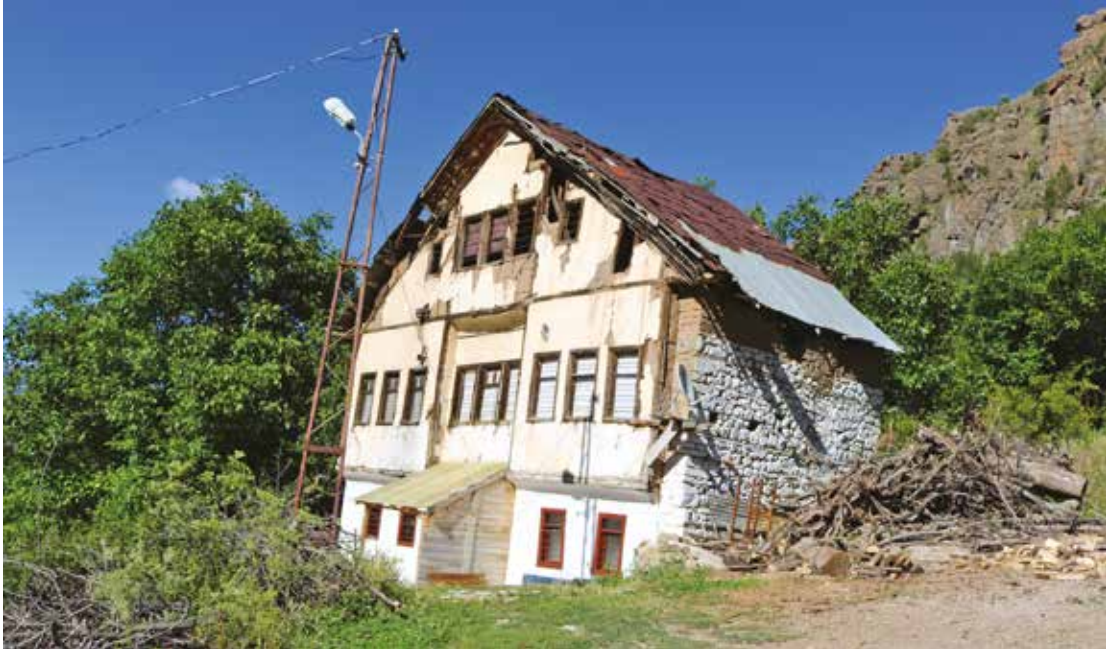
SÜLEYMANİYE MAHALLESİ "SADIK DALOĞLU EVİ"

GENEL TANIM: Taşınmazın yakın çevresinde; kuzeyinde eğimli boş arazi, güneyinde eğimli boş bir arazi, doğusunda yapının bahçesi, batısında patika yol ve devamında Çaput Hamamı yer almaktadır. Taşınma, dikdörtgen planlı ve zemin + 1 + çatı katlı olarak inşa edilmiştir.

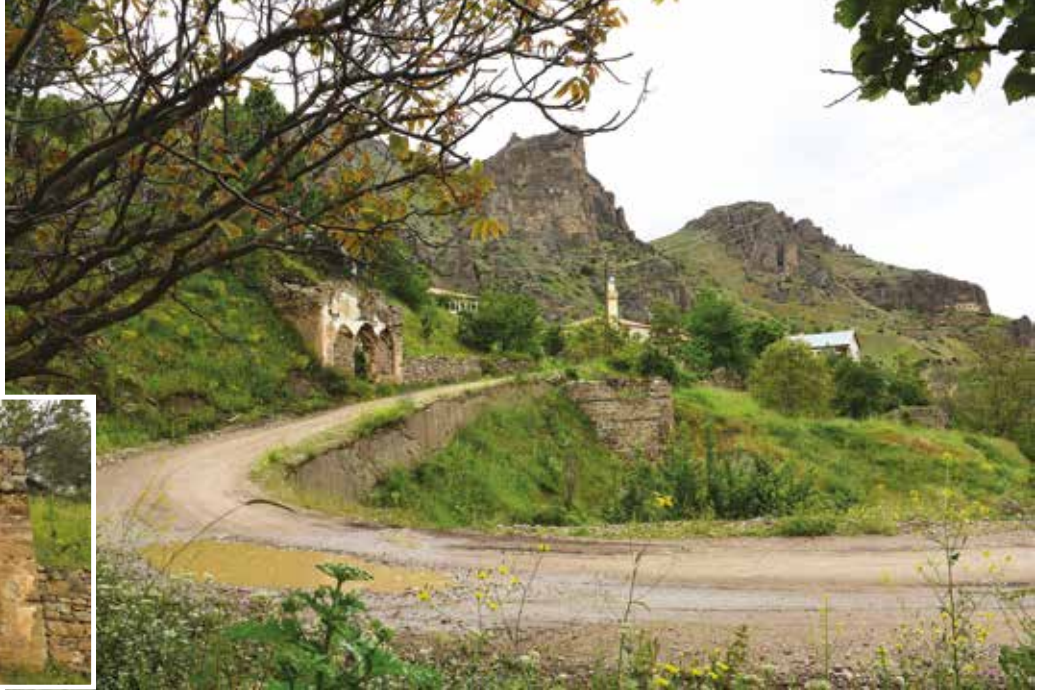
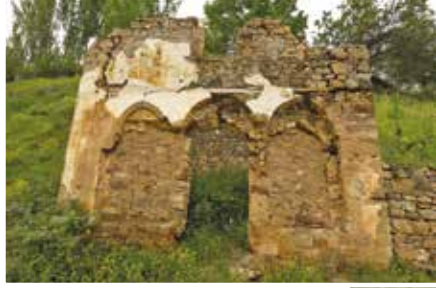
GÖZLEMLER:		TEKNİK BİLGİLER	SU	ELEKTRİK	ISITMA	KANALİZASYON
BUGÜNKÜ SAHİBİ	BAKIMDAN SORUMLU OLAN KURUM					
YAPILAN ONARIMLAR:		ORJİNAL KULLANIMI:				
AYRINTILI TANIM:		BUGÜNKÜ KULLANIMI:				
<p>Kuzeye bakan cephesinin ortasında kemerli bir giriş ve bu girişin üzerinde kare formulu bir adet pencere bulunmaktadır. Aynı girişin her iki yanında sivri kemerli pencere açıkları yer almaktadır. İçleri sonradan örülerek sağır hale getirilmiştir. Bu pencere açıkları sınırlayan sivri kemerler düzgün taştandır. Üzeri sıvalı yapının sıvaları yer yer dökülmüştür. Beşik tonoz örtülü yapının tonozu kesme taş kuşaklarla desteklenmiştir.</p>		ÖNERİLEN KULLANIMI:				
		HAZIRLAYANLAR: Gülseren BOZ - Arkeolog Seyhan ÖZTÜRK - Harita Mühendisi Tuğba AKPINAR - Mimar				
		KURUL ONAYI: Trabzon, Kültür ve Tabiat Varlıklarını Koruma Bölge Kurulunun 01.11.2002 Tarih ve 4587 Sayılı Kararıyla Tescillidir.				
YAYIN DİZİNİ:	EKLER	REVİZYON:

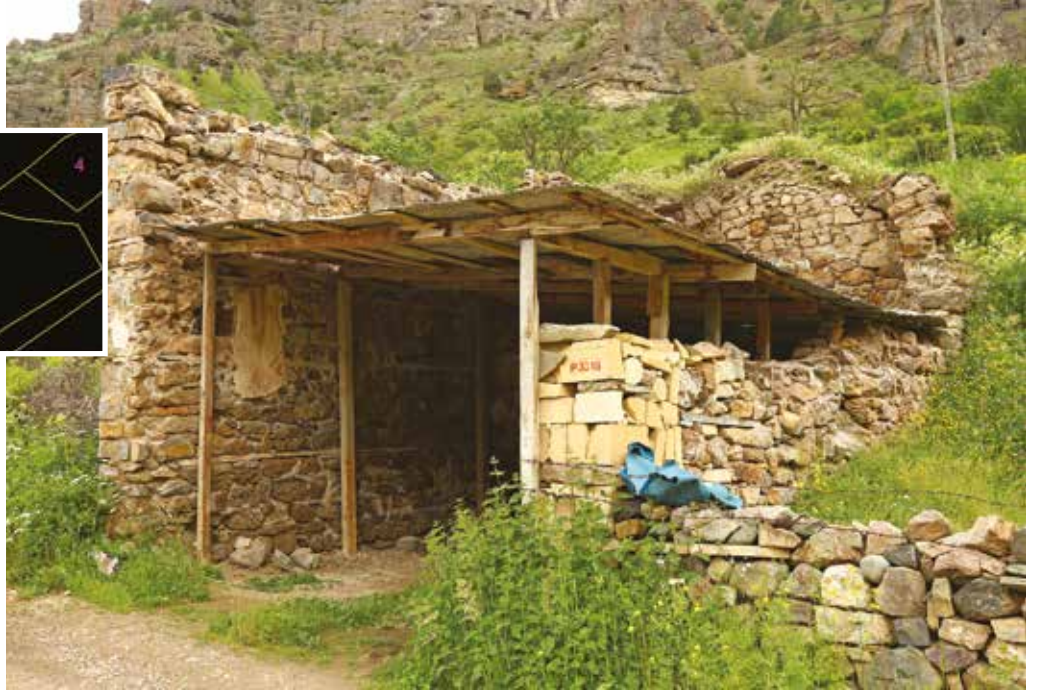
GÖZLEMLER:		TEKNİK BİLGİLER	SU	ELEKTRİK	ISITMA	KANALİZASYON
BUGÜNKÜ SAHİBİ:	BAKIMINDAN SORUMLU OLAN					
		ORJİNAL KULLANIMI:				
YAPILAN ONARIMLAR:		BUGÜNKÜ KULLANIMI:				
AYRINTILI TANIM:		ÖNERİLEN KULLANIMI:				
<p>Moloz taştan yığma tekniğiyle yapılan yapının sivaları dökülmüş olup, çok harapdır. Günümüze sadece duvarların bir kısmı kalabilmiştir. Üst örtüsü çökmüştür. Örgü tekniği olarak Taş Mağaza ile bire benzemektedir. Kalan kısımlarında üst örtünün tonoz olduğu anlaşılmaktadır. Tonozu içten destekleyen kese taş kuşakların bir bölümü görülmektedir. Taşınmazın girişi kuzeydendir.</p>		<p>HAZIRLAYANLAR: Gülseren BOZ - Arkeolog Seyhan ÖZTÜRK - Harita Mühendisi Tuğba AKPINAR - Mimar</p>				
		<p>KURUL ONAYI: Trabzon, Kültür ve Tabiat Varlıklarını Koruma Bölge Kurulunun 01.11.2002 Tarih ve 4587 Sayılı Kararıyla Tescillidir.</p>				
YAYIN DİZİNİ:	EKLER	REVİZYON:				
	RAPOR		X			
	FOTOĞRAF		X			
	RÖLEVE PROJESİ

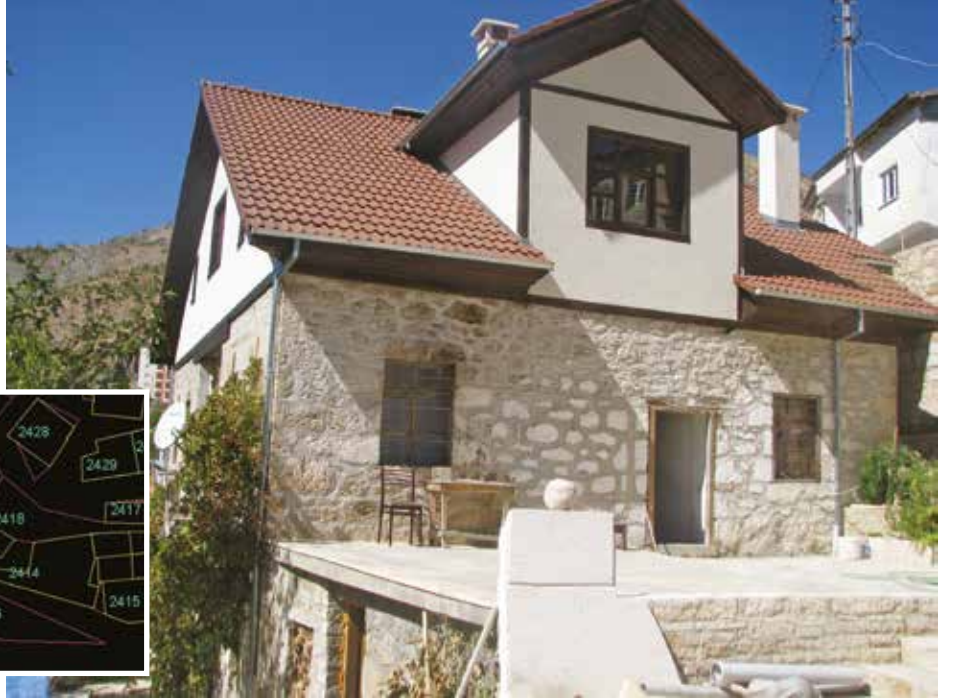
GÖZLEMLER:	TEKNİK BİLGİLER	SU	ELEKTRİK	ISITMA	KANALİZASYON
BUGÜNKÜ SAHİBİ:	BAKIMINDAN SORUMLU OLAN				
		ORJİNAL KULLANIMI:			
YAPILAN ONARIMLAR: 2012 yılında mülk sahibi tarafından Kültür ve Turizm Bakanlığı'ndan, hibe olarak alınan katkıyla restorasyonu yapılmıştır.		BUGÜNKÜ KULLANIMI:			
		ÖNERİLEN KULLANIMI:			
AYRINTILI TANIM: Yapı, Tekke Köyü'nde eğimli bir arazide bahçe içerisindedir. Dikdörtgen planlı, zemin + 1 kat ve çatı katı olmak üzere 3 katlı inşa edilmiştir. Zemin + 1. katın duvarlarında taş, çatı katında ise kerpiç dolgu malzeme kullanılmıştır. Çatı katının doğu-batı cepheleri dışarıdan köşk oda algılanabilecek şekilde düzenlenmiştir. Yapının beşik çatısı çok eğimlidir. Saçak sistemi dışarıya taşkın olup sac tabakalarla kaplıdır. Çatı katına kuzey cephede bulunan ahşap bir merdivenle çıkılmaktadır.		HAZIRLAYANLAR: Sezgin YÜKSEL - Şehir Plancısı M. Salih SARALIOĞLU - Müze Araştırmacısı

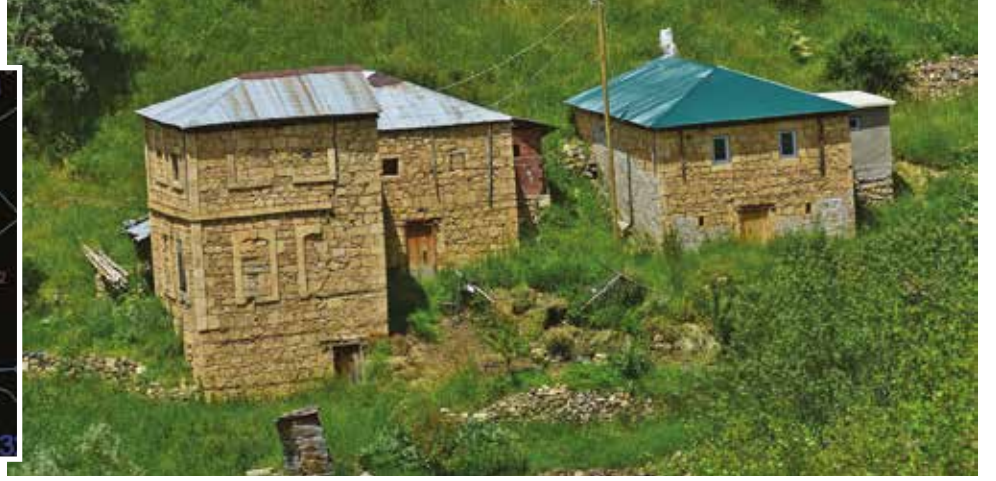
GÖZLEMLER:	TEKNİK BİLGİLER	SU	ELEKTRİK	ISITMA	KANALİZASYON
BUGÜNKÜ SAHİBİ:	BAKIMINDAN SORUMLU OLAN KURUM				
		ORJİNAL KULLANIMI:			
YAPILAN ONARIMLAR:		BUGÜNKÜ KULLANIMI:			
AYRINTILI TANIM:		ÖNERİLEN KULLANIMI			
<p>Yağlıdere Köyü'ndeki taşınmazın yakın çevresinde tescilli bina yoktur. Uzak çevresinde halen cami olarak kullanılan tescilli Şamanlı Kilisesi yer alır. Krom Vadisi yolununun alt seviyelerinde, dere ile yol arasında kalan doğu-batı yönde eğimli bir arazi üzerine konumlandırılmıştır. Eğimden dolayı taşınmazın 3 cephesi toprağa gömülmüştür. Sadece doğu cephesinin önü açıktır. Yakın çevresi bahçe görünümündedir. Güneyinde taş malzemeli 1 adet wc'si ile küçük ebatlarda bodrum + 1 katlı, kırma çatılı yığma taşınmaz yer alır. Doğusunda dere geçmekte olup, batısı köy yolu ve kuzeyi ise bahçeliktir. Konut bodrum +1 katlıdır. Dikdörtgen planlı yapı, yığma olarak inşa edilmiştir. Köşelerde düzgün traverten kesme taş, ara dolgularda ise kaba yonu traverten ve taş kullanılmıştır. Kat araları ahşap hatlıdır. Duvar kalınlıkları yaklaşık 80 cm'dir. Taşınmazın bir kısmının üst örtüsü (batısı) dıştan düz dam şeklinde, diğer kısım kırma çatılı olup, üzeri sac kaplıdır. Saçak altı dar tutulmuştur. Bodrum kat cephesinde 2 adet küçük mazgal pencere ile kapısı yer alır. Kapı açıklıkları ahşap hatlı dikdörtgen formdadırlar. İç mekanda 2 adet oda yer alır. Odalardan güneydekinde 1 adet, kuzeydekinde 2 adet düzgün yonu taşı ve yivli kemerler yer alır. Kemer araları betonarme olarak onarılmıştır. Tavan döşemeleri ahşap hatlıdır. Odalardan birbirine geçiş sağlayan dikdörtgen kapılar tek kanatlı ve ahşaptır. Bu cephede 4 adet pencere, 1 adet kapı, pencerelerden 1 tanesinin içerisi sonradan doldurularak kapatılmıştır.</p>		<p>HAZIRLAYANLAR: Gülseren BOZ - Arkeolog Serkan CAMCI - Müze Araştırmacısı</p>

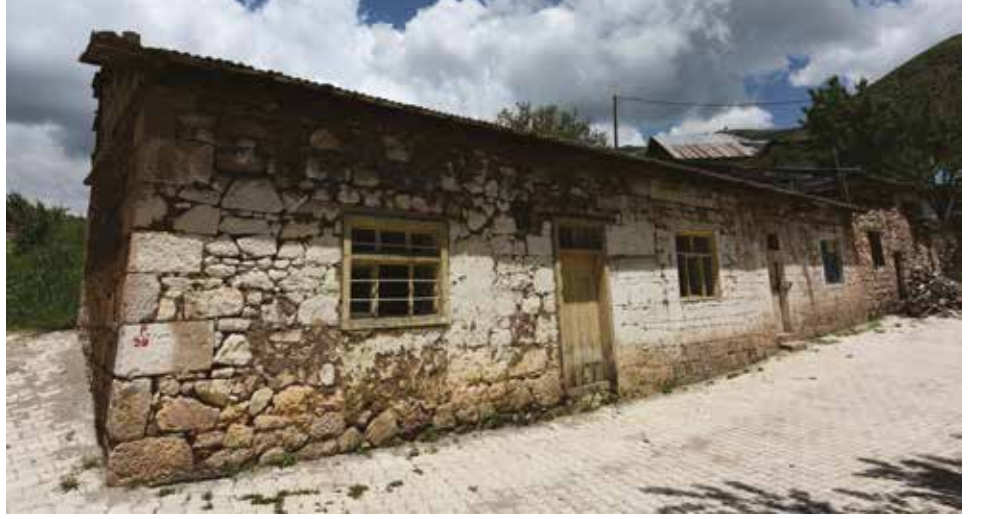
GENEL TANIM: Yitirmez Köyü, Bağcılar Mahallesi kuzey-güney doğrultusunda, düz bir alan üzerindedir. Dikdörtgen planlı, kaba yolu taştan, köşe taşları düzgün kesme taş, kareye yakın dikdörtgen formlu olarak yöresel mimari tarzında 20. yy'n başlarına ait bir yapıdır. Giriş kapısının üzerinde bulunan taş kitabesinde Rumca bir kelime ile 1905 tarihi yer almaktadır. Gümüşhane evleri örneklerinden olarak köy merkezine yaklaşık olarak 300 m kuzeyde kalacak şekilde inşa edilmiştir.

GÖZLEMLER:		TEKNİK BİLGİLER	SU	ELEKTRİK	ISITMA	KANALİZASYON
BUGÜNKÜ SAHİBİ:	BAKIMINDAN SORUMLU OLAN					
		ORJİNAL KULLANIMI:				
YAPILAN ONARIMLAR:		BUGÜNKÜ KULLANIMI:				
AYRINTILI TANIM:		ÖNERİLEN KULLANIMI:				
<p>Yapı, Yitirmez Köyü, Bağcılar Mahallesi, sit alanı dışında, özel mülkiyete ait 133 ada, 28 parselde bulunmaktadır. Ahmet Yıldız evi olarak tapu kaydında bulunan taşınmaz, kuzey-güney doğrultusunda, düz bir zemin üzerinde, dikdörtgen planlı, kaba yonu taştan, köşe taşları düzgün kesme taşdan yapılmıştır. 1905 tarihinde yapılmıştır. Gümüşhane evleri örneklerinden olarak köy merkezine yaklaşık olarak 300 m kuzeyde kalacak şekilde inşa edilmiştir. Taşınmaz giriş, güneyden ahşap kapı ile sağlanmaktadır. Taşınmazın giriş kısmı uzun ve dar dikdörtgen şeklinde bir holden ve doğusunda yer alan ikişer adet odadan oluşmaktadır. Odalardan kuzeydoğuda kalanı içerisinde geniş ve yuvarlak kemerli büyük bir ocaklık yer almaktadır. Odaların duvar cepheleri taş sıvalı olup, zaman içerisinde yaşanan deformasyondan dolayı dökülmeler olmuştur. Taşınmazın doğu ve batı cepheleri tek katlı birbirine bitişik nizamda aynı ebatlarda ve malzeme ile tekniğinde sonradan ilave edilmiş dam ve konut olarak kullanılmak üzere eklentiler göze çarpmaktadır. Taşınmazın güneyinde çeşme, yeni dokulu tek katlı ile zemin + 1 katlı betonarme yapılar kuzeyinde zemin + 1 katlı taşınmazlar bulunmakla birlikte taşınmazın güneyinde yürüyüş yolu ve kuzeyinde de mahalle yolu geçmektedir.</p>		HAZIRLAYANLAR Serkan CAMÇI - Müze Araştırmacısı Selvet KARAMAHMUT - Arkeolog

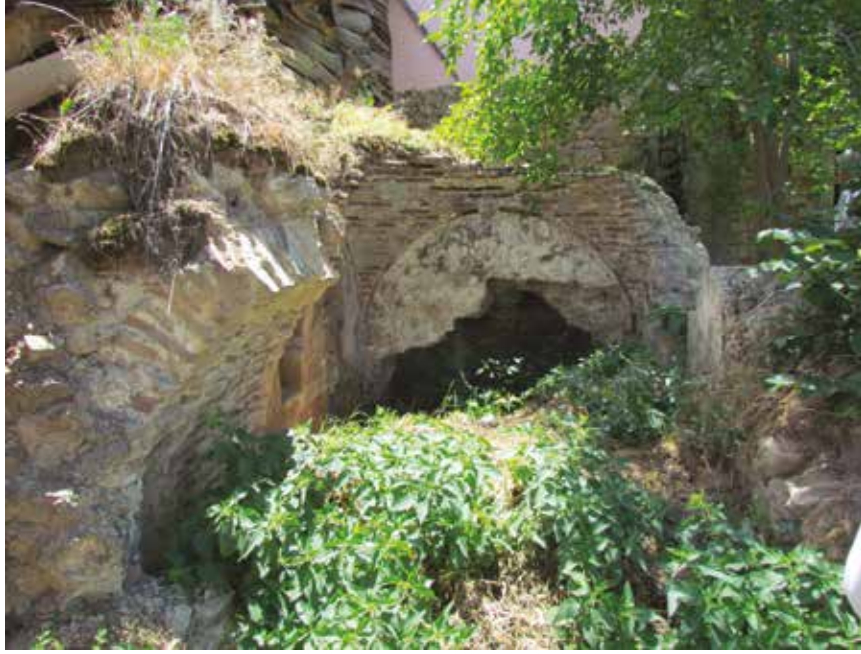
GENEL TANIM: Gümüşhane İli Pirahmet Köyünün düz bir alanda yapılar arsında kalmış kalıntıların hamama ait olduğu tespit edilmiştir. Yapının hangi tarihte ve kimler tarafından yapıldığı işlevinin ne kadar sürdüğü bilinmemektedir.

GÖZLEMLER:		TEKNİK BİLGİLER	SU	ELEKTRİK	ISITMA	KANALİZASYON
BUGÜNKÜ SAHİBİ:	BAKIMINDAN SORUMLU OLAN:					
		ORJİNAL KULLANIMI:				
YAPILAN ONARIMLAR:		BUGÜNKÜ KULLANIMI:				
AYRINTILI TANIM:		ÖNERİLEN KULLANIMI:				
<p>Pirahmet Köyü'nün düz bir alanda yapılar arasında kalmış kalıntıların hamama ait olduğu tespit edilmiştir. Yapının hangi tarihte ve kimler tarafından yapıldığı işlevinin ne kadar sürdüğü bilinmemektedir. Hamam plan ve üslup özellikleri nedeniyle Osmanlı dönemin XVIII. yüzyıl hamamlarını anımsatmaktadır. Günümüze kalıntıları ulaşmıştır. Kuzey-güney doğusunda oldukça dar tutulmuş kısmın muhtemelen soyunmalık olduğu burası kuzeyden yuvarlak kemerli bir girişe sahiptir. Güneyinde bitişik kagir tarzda bir konut yer almaktadır. Soyunmalık kısmının batı duvarındaki iki kapıyla kare planlı sıcaklık bölümüne ulaşmaktadır. İzlerden anlaşılabilirdiği kadarıyla bu bölümün üzeri pandantif geçişli kubbeye örtülü olduğu anlaşılmaktadır. Kalıntılardan duvarlarda horosan harçlı taş malzemelerinin yanında tuğla mazlemeyede yer verilmiştir.</p>		HAZIRLAYANLAR:

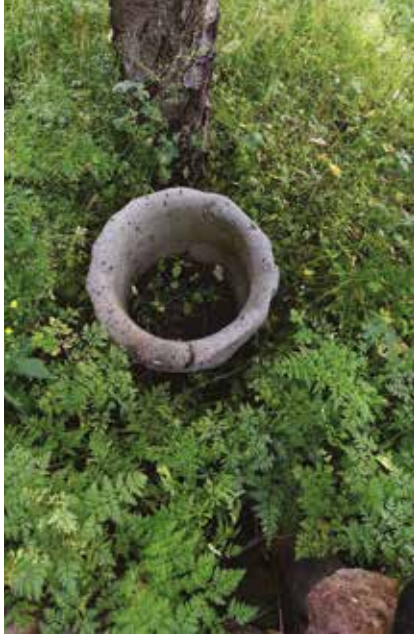
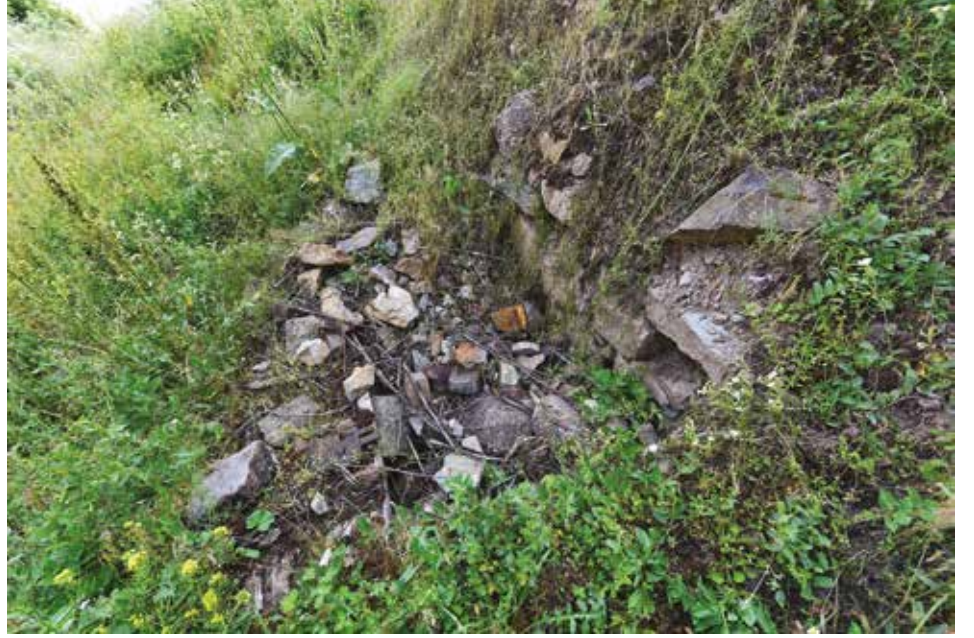
SÜLEYMANİYE MAHALLESİ "HAMAM-1"

GENEL TANIM: Ali Erkan Evinin Güney doğusunda yer alan hamam kalıntısının sıcaklık bölümü ve traşlık wc'si ayakta olup, soğukluk bölümü yıkılmış, ancak ana duvarları sağlam durumdadır. Soyunmalık kısmının kalıntıları olmadığından yeri belirlenmemiştir. Soğukluğa bitişik olması kuvvetli muhtemeldir. Hamam "L" planlı olabilir.

GÖZLEMLER:		TEKNİK BİLGİLER	SU	ELEKTRİK	ISITMA	KANALİZASYON
BUGÜNKÜ SAHİBİ:	BAKIMINDAN SORUMLU OLAN					
YAPILAN ONARIMLAR:		ORJİNAL KULLANIMI:				
AYRINTILI TANIM:		BUGÜNKÜ KULLANIMI:				
<p>Ali Erkan Evi'nin güney doğusunda yer alan hamam kalıntısının sıcaklık bölümü ve traşlık wc'si ayakta olup, soğukluk bölümü yıkılmış, ancak ana duvarları sağlam durumdadır. Soyunmalık kısmının kalıntıları olmadığından yeri belirlenmemiştir. Soğukluğa bitişik olması kuvvetli muhtemeldir. Hamam "L" planlı olabilir.</p>		ÖNERİLEN KULLANIMI:				
		<p>HAZIRLAYANLAR: Semih EREN - Sanat Tarihçisi Zahide AKKOYUNLU - Mimar Şöhret ŞENSOY - Şehir Plancısı Özkan BOZDOĞAN - Harita Teknikeri</p> <p>KURUL ONAYI: Erzurum, Kültür ve Tabiat Varlıklarını Koruma Bölge Kurulunun 21.09.1990 Tarih ve 273 Sayılı Kararıyla Tescillidir.</p>				
YAYIN DİZİNİ:	EKLER	REVİZYON:				
	RAPOR	X				
	FOTOĞRAF	X				
	RÖLEVE PROJESİ					
	HARİTA / KROKİ / PLAN

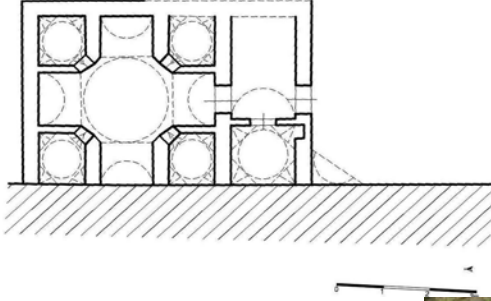
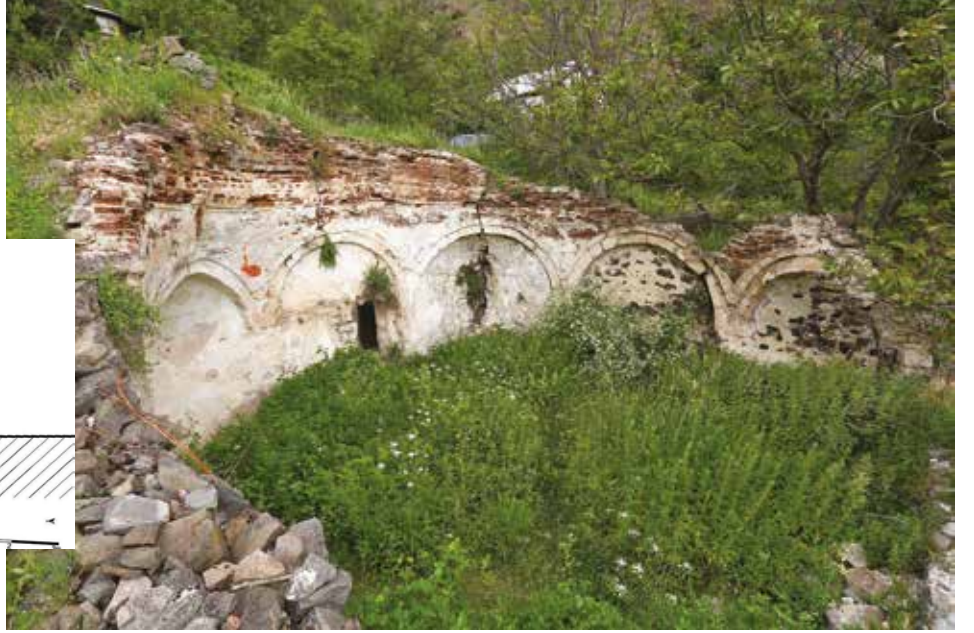
SÜLEYMANİYE MAHALLESİ "HAMAM-2"

GENEL TANIM: Camii sağır mahallesinde, kubik, moloz taş örtülü, tek mekânlı özel hamamdır. Günümüzde üst örtüsü yok olmuş, kemerli, körnışli, ana beden duvarları kalmıştır.

GÖZLEMLER:		TEKNİK BİLGİLER	SU	ELEKTRİK	ISITMA	KANALİZASYON	
BUGÜNKÜ SAHİBİ:	BAKIMINDAN SORUMLU OLAN						
		ORJİNAL KULLANIMI:					
YAPILAN ONARIMLAR:		BUGÜNKÜ KULLANIMI:					
AYRINTILI TANIM:		ÖNERİLEN KULLANIMI:					
Süleymaniye Mahallesi'nde, kubik, moloz taş örtülü, tek mekânlı özel hamamdır. Günümüzde üst örtüsü yok olmuş, kemerli, körnışli, ana beden duvarları kalmıştır.		HAZIRLAYANLAR: Semih EREN - Sanat Tarihçisi Zahide AKKOYUNLU - Mimar Şöhret ŞENSOY - Şehir Plancısı Özkan BOZDOĞAN - Harita Teknikeri					
		KURUL ONAYI: Erzurum, Kültür ve Tabiat Varlıklarını Koruma Bölge Kurulunun 21.09.1990 Tarih ve 273 Sayılı Kararıyla Tescillidir.					
YAYIN DİZİNİ:	EKLER	REVİZYON:					
	RAPOR						X
	FOTOĞRAF						X
	RÖLEVE PROJESİ						
	HARİTA / KROKİ / PLAN						X
	KİTABE

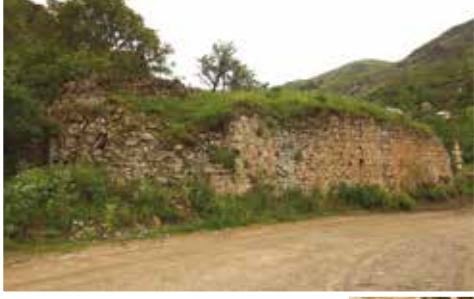
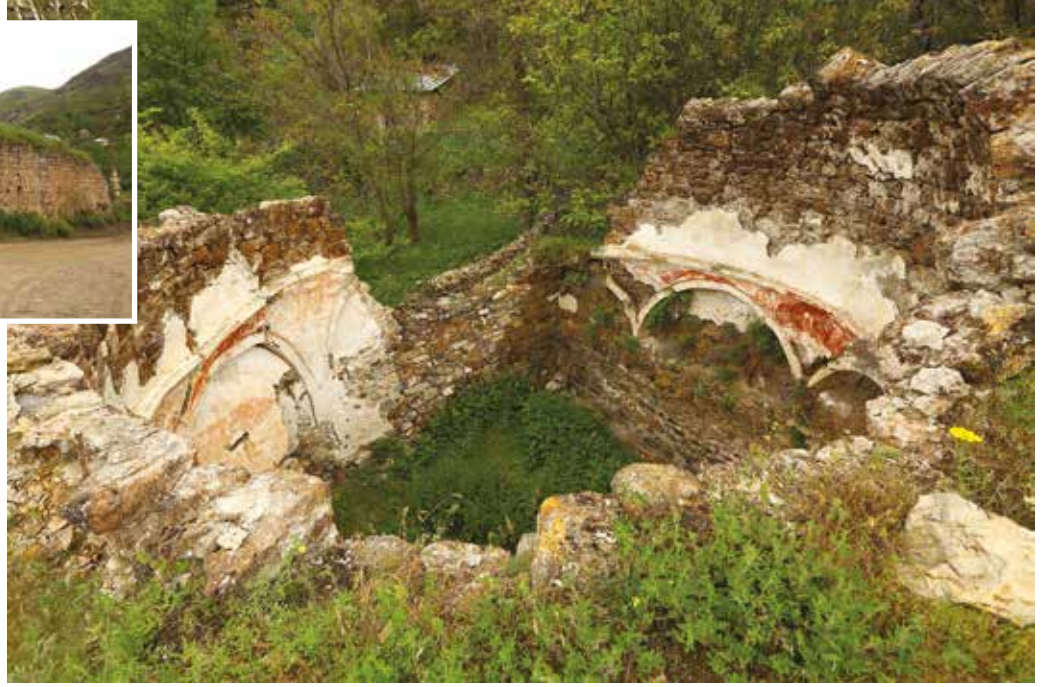
SÜLEYMANİYE MAHALLESİ "ÇAPUT HAMAMI"

GENEL TANIM: Yakın çevresinde kilise ve minareler vardır. Tescilli Fahri Gümüşeli evinin güney batısındadır. Taş ve tuğladan inşa edilmiştir. Haçvari dört eyvanlı ve köşe hücreli hamam tipine girmektedir.

GÖZLEMLER:		TEKNİK BİLGİLER	SU	ELEKTRİK	ISITMA	KANALİZASYON
BUGÜNKÜ SAHİBİ:	BAKIMINDAN SORUMLU OLAN					
		ORJİNAL KULLANIMI:				
YAPILAN ONARIMLAR		BUGÜNKÜ KULLANIMI:				
AYRINTILI TANIMI:		ÖNERİLEN KULLANIMI:				
Eski Gümüşhane'de bulunan Çaput Hamamı ve Kavaklık Hamamı; Bayburt, Bent, Paşa, Şingah ve belki Pulur hamamında olduğu gibi haçvari dört eyvanlı ve köşe hücreli hamam tipine girmektedir. Duvarlar yaklaşık 1,5-2 m yükseklikten sonra sivri kemerlerle hareketlendirilmiştir. Sivaların büyük bir bölümü dökülmüştür. Yığma tekniğinde yapılan binanın çöken kubbesinin bir bölümü ayaktaadır.		HAZIRLAYANLAR: Seyhan ÖZTÜRK - Harita Mühendisi Gülseren BOZ - Arkeolog Tuğba AKPINAR - Mimar				
		KURUL ONAYI: Trabzon Kültür ve Tabiat Varlıklarını Koruma Bölge Kurulunun 01.11.2002 Tarih ve 4587 Sayılı Kararıyla Tescillidir.				
YAYIN DİZİNİ:	EKLER		REVİZYON:			
	RAPOR	X				
	FOTOĞRAF	X				
	RÖLEVE PROJESİ

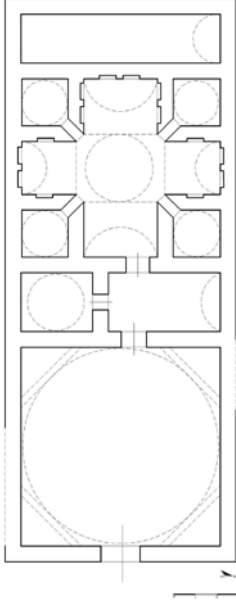
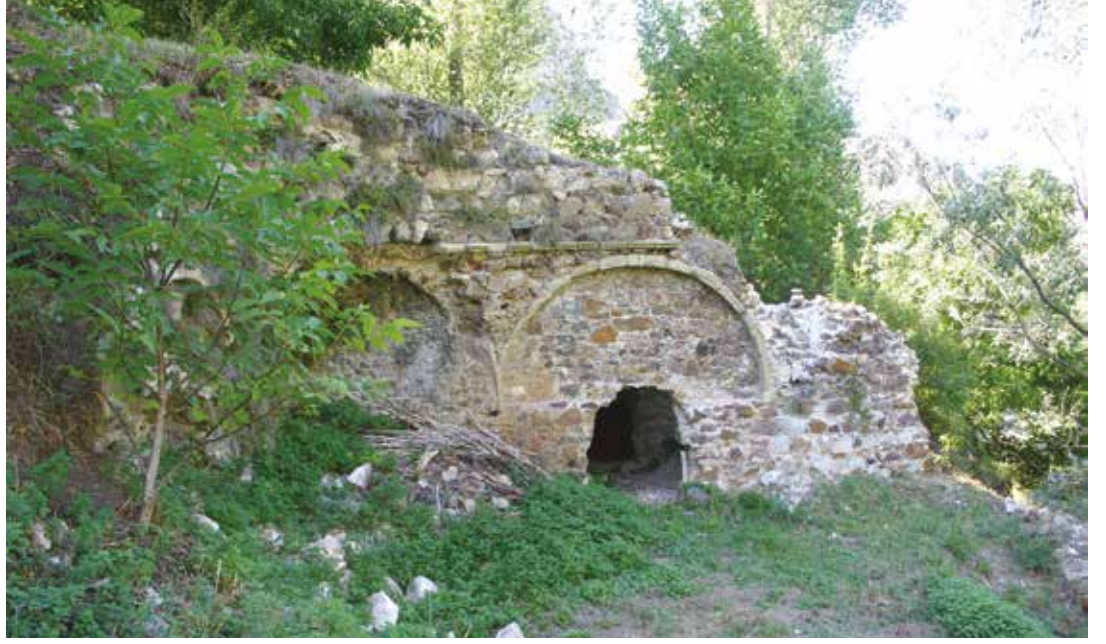
SÜLEYMANİYE MAHALLESİ "KAVAKLIK HAMAMI"

GENEL TANIM: Kavaklık Mevkii'nde bulunan bu hamam plan itibarıyla klasik dört eyvanlı, haçvari bir sıcaklığa sahiptir. Moloz taş ve tuğladan inşa edilmiştir.

GÖZLEMLER:		TEKNİK BİLGİLER	SU	ELEKTRİK	ISITMA	KANALİZASYON
BUGÜNKÜ SAHİBİ:	BAKIMINDAN SORUMLU OLAN					
YAPILAN ONARIMLAR:		ORJİNAL KULLANIMI:				
AYRINTILI TANIM:		BUGÜNKÜ KULLANIMI:				
Günümüzde kullanılmayan hamamın suyu halen akmaktadır. Hamamın camekân kısmı ve bir köşe odası yıkıktır. Ayrıca açıklığı örten beşik tonozdan ortadan kalkmıştır. İllikliliğin bir tarafında bulunan ada, sıcaklık kısmındaki köşe odalarında olduğu gibi, Türk üçgenliğiyle geçişi sağlayan ve bir silmenin çevrelediği kubbeli tonozla örtülmüştür. Beşik tonozlarla örtülen eyvan kollarının alt duvarlarında ve köşe hücrelerinde, daha çok süs şeklinde düşünülen yuvarlak kemerli sathi nişler görülür. Bu yapının üslubu ve işçiliği küçük camiye hatırlatmaktadır.		ÖNERİLEN KULLANIMI:				
		HAZIRLAYANLAR:				
		Semih EREN - Sanat Tarihçisi Zahide AKKOYUNLU - Mimar Şöhret ŞENSOY - Şehir Plancısı Özkan BOZDOĞAN - Harita Teknikeri

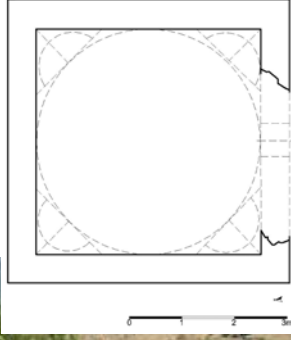
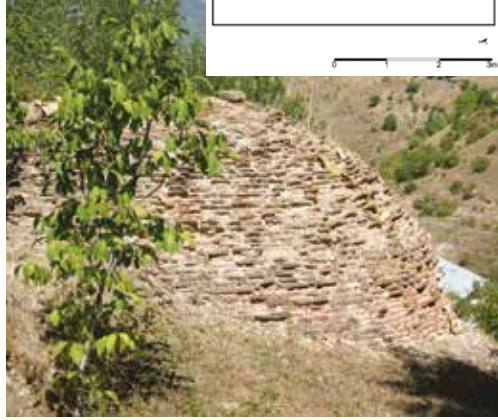
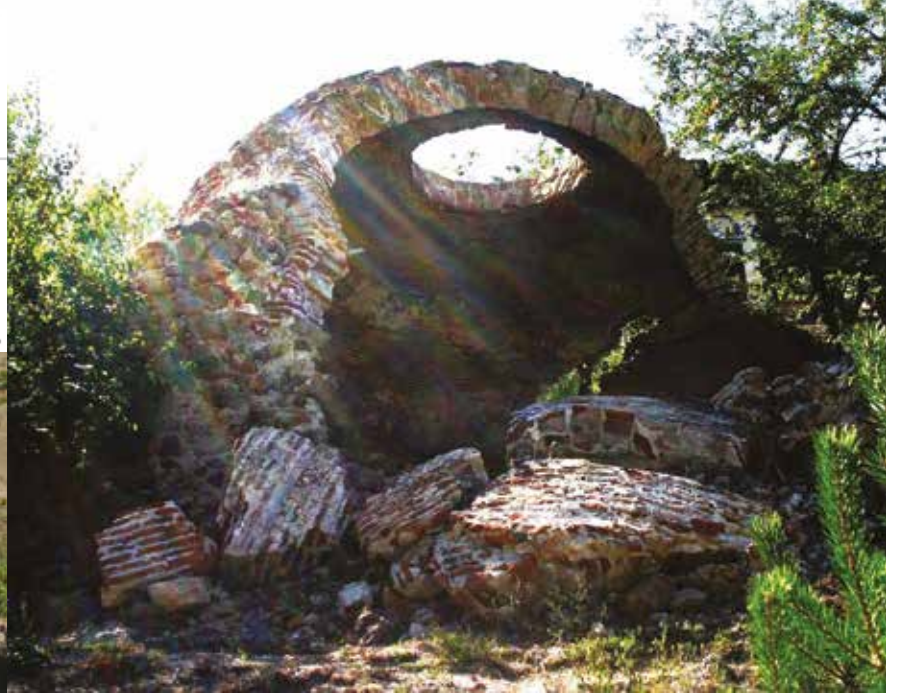
SÜLEYMANİYE MAHALLESİ "PAŞA HAMAMI"

GENEL TANIM: Bekir Kadirbeyoğlu evinin güney doğusunda yer alan taş ve tuğladan yapılmış hamamın günümüzde büyük bir bölümü yıkılmıştır.

GÖZLEMLER:		TEKNİK BİLGİLER	SU	ELEKTRİK	ISITMA	KANALİZASYON
BUGÜNKÜ SAHİBİ:	BAKIMINDAN SORUMLU OLAN					
		ORJİNAL KULLANIMI:				
YAPILAN ONARIMLAR:		BUGÜNKÜ KULLANIMI:				
AYRINTILI TANIM:		ÖNERİLEN KULLANIMI:				
<p>Eski Gümüşhane'de bulunan diğer hamam tipleri dışında sade, küçük ölçekli özel bir hamamdır. Yüksek bir toprak tabakası içinde kalan hamam terk edilmiştir. Günümüze ulaşabilen kare mekân bir kubbeye örtülüdür. Kubbeye geçişi sağlayan tromplar, sathi kemerler sivridir. Tromplardan ikisi ve kapı yok olmuştur. Hamamın yapımında taş ve tuğla kullanılmıştır. Hamamın yapılış tarihi belli değildir.</p>		<p>HAZIRLAYANLAR: Semih EREN - Sanat Tarihçisi Zahide AKKOYUNLU - Mimar Şöhret ŞENSOY - Şehir Plancısı Özkan BOZDOĞAN - Harita Teknikeri</p>				
		<p>KURUL ONAYI: Erzurum, Kültür ve Tabiat Varlıklarını Koruma Bölge Kurulunun 21.09.1990 Tarih ve 273 Sayılı Kararıyla Tescillidir.</p>				
YAYIN DİZİNİ:	EKLER	REVİZYON:

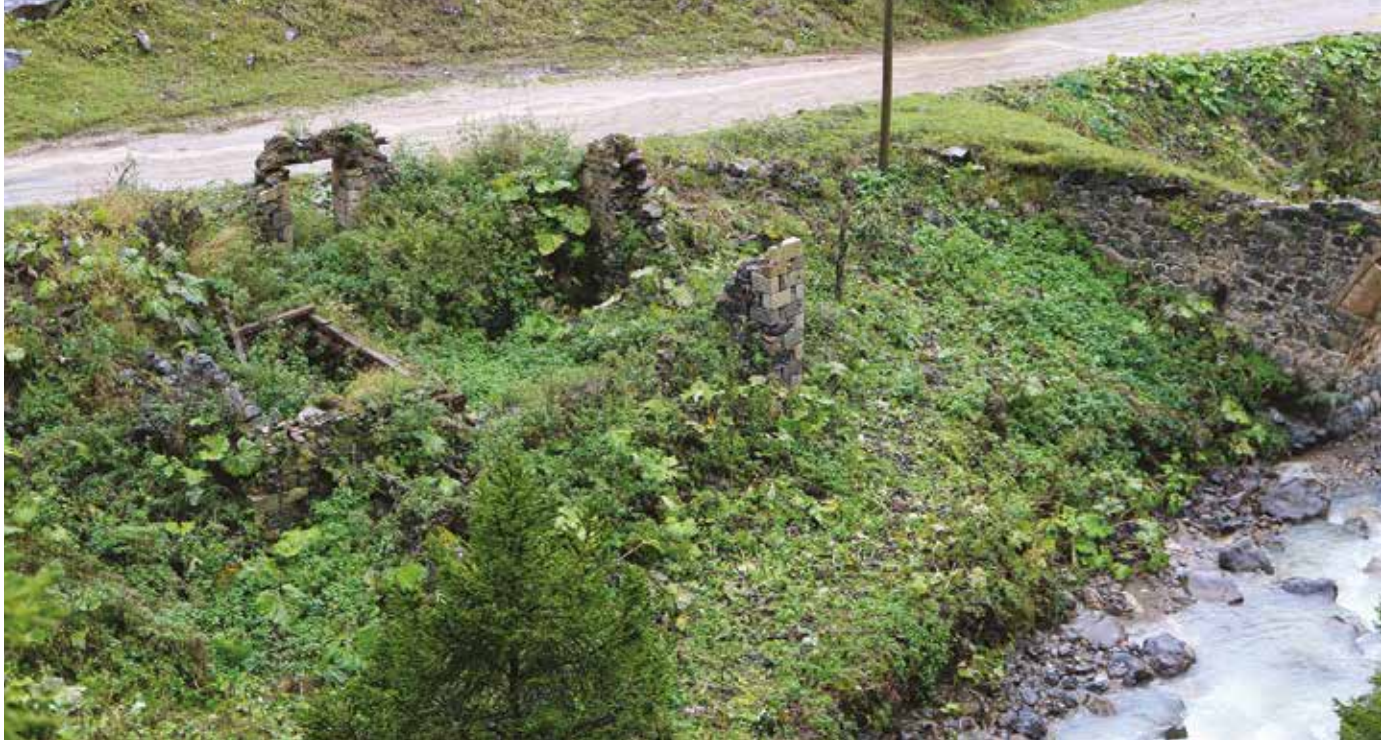
GÖZLEMLER:		SU	ELEKTRİK	ISITMA	KANALİZASYON												
BUGÜNKÜ SAHİBİ:	BAKIMINDAN SORUMLU OLAN:																
YAPILAN ONARIMLAR:		ORJİNAL KULLANIMI:															
AYRINTILI TANIM:		BUGÜNKÜ KULLANIMI:															
<p>AYRINTILI TANIM: Yağmurdere Köyü, Piştöflü mahallesinde yer alan köprü ayağı kalıntısının hemen bitiminde 2 tane yıkıntı mevcuttur. Bu yapılarda moloz taş ve toprak yığma olarak inşa edilmiş olan yapıların üst örtüleri tamamen yıkılmıştır. Yapıların kuzey tarafında olanın yol tarafına bakan duvarlarının bir kısmı ayakta olduğundan pencere ve kapı duvarlarıyla köşelerde kesme taş kullanıldığı anlaşılmaktadır. Yapılar günümüzde tamamen yıkıntı halindedir.</p>		ÖNERİLEN KULLANIMI:															
		HAZIRLAYANLAR:															
		<p>M. Salih SARALIOĞLU - Sanat Tarihçisi Ali İhsan KARTAL - Uzman - Arkeolog</p>															
YAYIN DİZİNİ:		KURUL ONAYI:

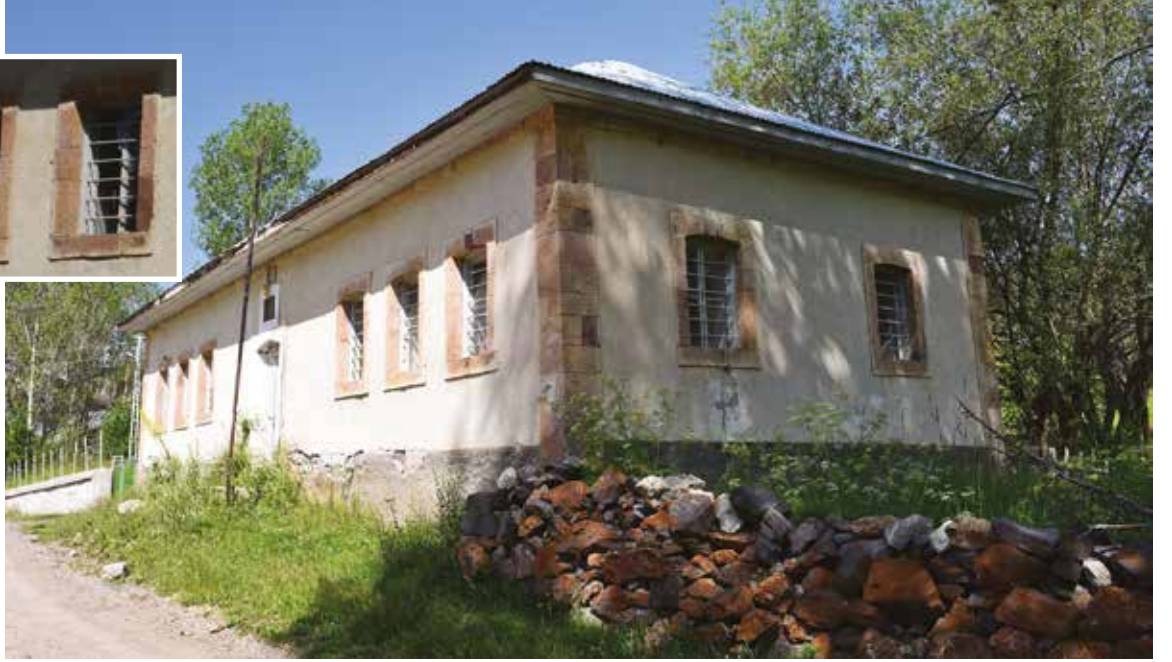
AKTUTAN KÖYÜ "ESKİ İLKOKUL"

GENEL TANIM: Yapı, Merkez İlçe, Aktutan (Hayakse) Köyü Cücüklü Mahallesi ilkokulu olan ve günümüzde boş olan taşınmaz 16,70 x 7,80 m ölçülerinde dikdörtgen planlıdır. Dörtomuz kırma çatı sac ile kaplıdır. Cepheden batı ve doğuda iki kuzeyde bir pencereye yer verilmiştir.

GÖZLEMLER:		SU	ELEKTRİK	ISITMA	KANALİZASYON
BUGÜNKÜ SAHİBİ:	BAKIMINDAN SORUMLU OLAN				
YAPILAN ONARIMLAR:		ORJİNAL KULLANIMI:			
AYRINTILI TANIM:		BUGÜNKÜ KULLANIMI:			
<p>Yapı, Merkez İlçe, Aktutan (Hayakse) Köyü Cücüklü Mahallesi ilkokulu olan ve günümüzde boş olan taşınmaz 16,70 x 7,80 m ölçülerinde dikdörtgen planlıdır. Dörtomuz kırma çatı sac ile kaplıdır. Cepheden batı ve doğuda iki kuzeyde bir pencereye yer verilmiştir. Kapının her iki yanında taş söveli dikdörtgen formlu içerden altı pencere bulunmaktadır. Kapıdan küçük bir kare mekâna girilmektedir. Bu mekânın batı ve doğusunda aynı ölçülerde iki oda yer alır. Bu odalarda başka kuzeyde girişin hemen karşısına rastlayan yerde küçük bir oda daha bulunmaktadır. Kapılar iki ahşap kanatlıdır. Tavan ahşaptır. Yapının cephe köşelerinde ve pencere sövelerinde düzgün kesme taş kullanılmıştır. Beden duvarları moloz taş örülü olup sivalıdır. Yapıda herhangi bir süsleme ögesine rastlanılmamıştır. Günümüzde herhangi bir amaç için kullanılmamaktadır.</p>		ÖNERİLEN KULLANIMI:

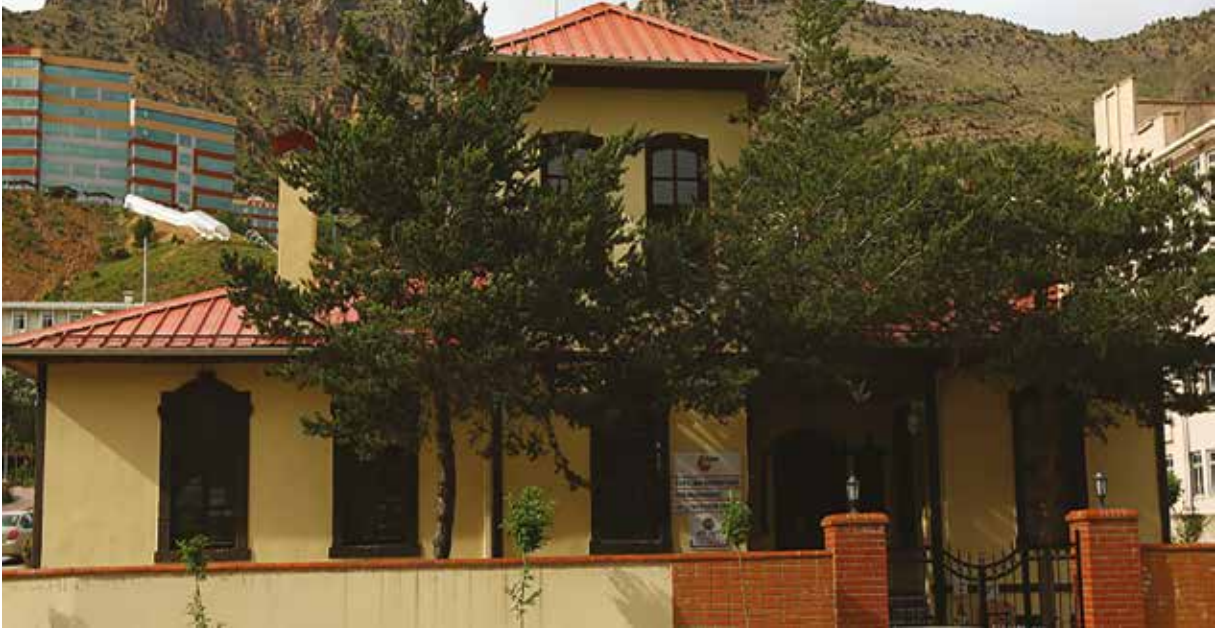
BAĞLARBAŞI MAHALLESİ "FEVZİPAŞA OKULU"

GENEL TANIM: Cadde üzerindedir. Tekke köyden getirilen taşlarla yığma tekniğinde inşa edilmiş olup üzeri sıvalıdır.

GÖZLEMLER:		TEKNİK BİLGİLER	SU	ELEKTRİK	ISITMA	KANALİZASYON
BUGÜNKÜ SAHİBİ:	BAKIMINDAN SORUMLU OLAN					
		ORJİNAL KULLANIMI:				
YAPILAN ONARIMLAR:		BUGÜNKÜ KULLANIMI:				
AYRINTILI TANIM:		ÖNERİLEN KULLANIMI:				
<p>1916 yılında Mutasarrıf Abdülkadir Bey tarafından yaptırılan binaya ortadaki içerlek bölüme tek yönde yükselen çift kollu ve beşer taş basamakla ulaşılmakta ve burada yer alan ahşap çift katlı kemerli kapı ile de girilmektedir. Kapının her iki yanında enleri oldukça dar, dikdörtgen formlu iki pencere bulunmaktadır. Cadde üzerinde, bodrum + 1 katlı olarak inşa edilmiştir. Yapının 2. katında köşk oda bulunmaktadır. Girişi çift kanatlı kemerli kapı ile sağlanmaktadır. Kapının her iki yanında enleri dar dikdörtgen formlu iki pencere bulunmaktadır. Karniyarik planlı olan yapı kırma çatılı, eternit örtülüdür ve saçak altı ahşap kaplamadır. Yapı, yığma tekniğinde inşa edilmiş olup, üzeri sıvalıdır. Bina, Rus işgalinde (Temmuz 1918'e) kadar Rus Karargâhı olarak kullanılmıştır. 15 Şubat 1918'de ise bina boş kalmıştır. 1918-1922 tarihleri arasında askeri birlikler tarafından, 1922-1928 tarihleri arasında da polis karakolu olarak kullanılmıştır. 1928'den sonra okul olarak kullanılmaya başlanmış, 2008 yılında Gümüşhane Üniversitesine devredilmiştir.</p>		HAZIRLAYANLAR: Semih EREN - Sanat Tarihçisi Zahide AKKOYUNLU - Mimar Şöhret ŞENSOY - Şehir Plancısı Özkan BOZDOĞAN - Harita Teknikeri

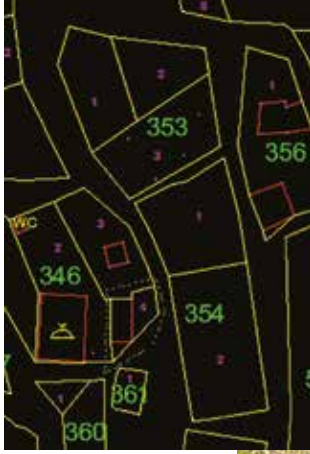
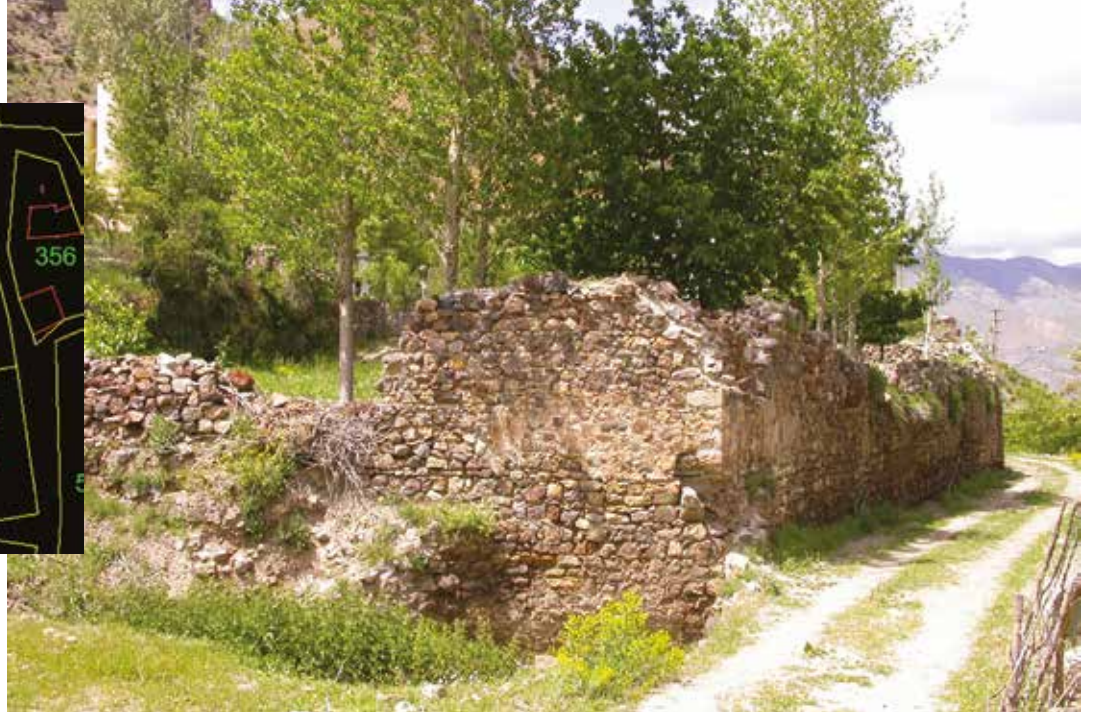
SÜLEYMANİYE MAHALLESİ "ESKİ HÜKÜMET KONAĞI (SULUHAN)"

GENEL TANIM: Yapı, şehrin ilk kuruluş yeri olan bugünkü Süleymaniye Mahallesi'ndedir. Dikdörtgen bir plan üzerine inşa edilmiştir.

GÖZLEMLER:		SU	ELEKTRİK	ISITMA	KANALİZASYON
BUGÜNKÜ SAHİBİ:	BAKIMINDAN SORUMLU OLAN				
YAPILAN ONARIMLAR:		ORJİNAL KULLANIMI:			
AYRINTILI TANIM:		BUGÜNKÜ KULLANIMI:			
<p>Yapı, şehrin ilk kuruluş yeri olan bugünkü Süleymaniye Mahallesi'ndedir. Dikdörtgen bir plan üzerine, düzgün yontma taş ve molozlaştırmalı olarak inşa edilen yapının tamamen doğal şartlara bağlı olarak, üst örtüsü ve çatısı yıkılmıştır. Duvarlarından geriye ancak 100 cm veya 150 cm uzunluğunda duvar kalıntıları kalmıştır. Bu gün itibariyle yapının bir kısmı üzerinde konut bulunmaktadır.</p>		ÖNERİLEN KULLANIMI:			
		HAZIRLAYANLAR:			
		<p>Gülseren BOZ - Arkeolog Nilay BOZALİ - Mimar</p>			
YAYIN DİZİNİ:		KURUL ONAYI:			
		<p>Trabzon, Kültür ve Tabiat Varlıklarını Koruma Bölge Kurulunun 01.11.2002 Tarih ve 4587 Sayılı Kararıyla Tescillidir.</p>			
		REVİZYON:			
		EKLER			
		RAPOR	X		
		FOTOĞRAF	X		
		RÖLEVE PROJESİ			
		HARİTA / KROKİ / PLAN	X

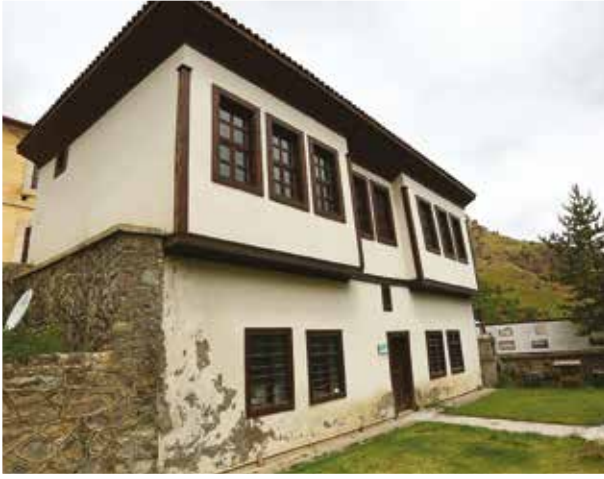
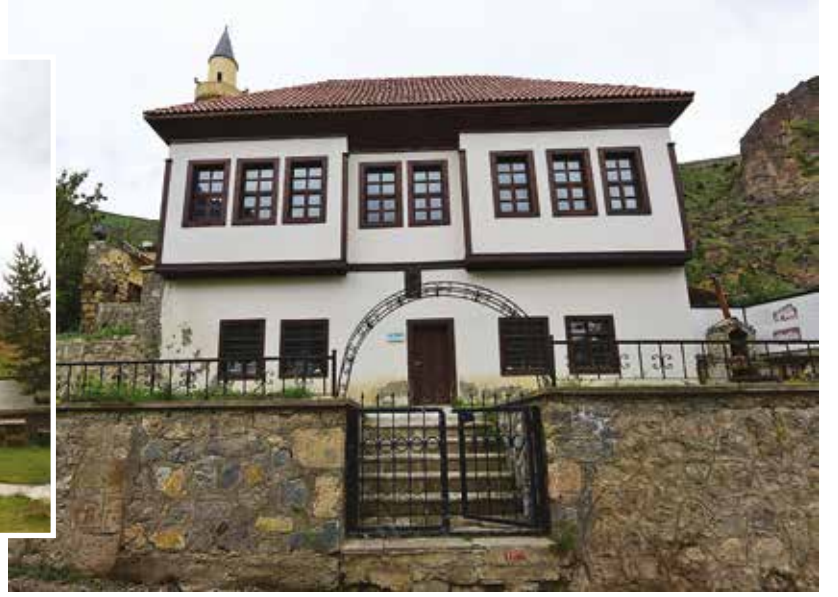
SÜLEYMANİYE MAHALLESİ "ESKİ MESCİT-İLKOKUL"

GENEL TANIM: Batısında tescilli Süleymaniye Camii, kuzeyinde cami haziresi ve Mısırlıođlu Türbesi, doğusunda yol ve eski hükümet konađı kalıntıları bulunmaktadır. Zemin + 1 katlı taşınmaz bağdadi tekniđiyle inşa edilmiş olup, kırma çatılıdır. Çatısı sac ile kaplıdır.

GÖZLEMLER:		TEKNİK BİLGİLER	SU	ELEKTRİK	ISITMA	KANALİZASYON
BUGÜNKÜ SAHİBİ:	BAKIMINDAN SORUMLU OLAN					
İl Özel İdaresi	İl Özel İdaresi	ORJİNAL KULLANIMI:				
YAPILAN ONARIMLAR: 2012 yılında İl Özel İdaresi tarafından restorasyonu yapılmıştır.		BUGÜNKÜ KULLANIMI:				
AYRINTILI TANIM: Taşınmaz eğimli bir arazi üzerine konumlandığından batı cephesinde tek, doğu cephesinden zemin + 1 katlı görünümüldür. Zemin katı moloz taştan, birinci katı bağdadi tekniđiyle inşa edilmiştir. Saçak altı geniş olup, ahşap kaplıdır. Ön cephe (dođu cephe) de zemin katta ortada bir giriş, girişin iki yanında ikişer adet dikdörtgen formulu, demir parmaklıklı pencere açıklıkları vardır. Bu cephenin birinci katının sol ve sağında çıkmalar ve bu çıkmalar üzerinde üçer adet, çıkmalar arasında iki adet dikdörtgen formulu pencere bulunmaktadır. Kat araları, çıkmaların kenarları ve birinci kat pencere söveleri ahşap işçiliklidir. Batı cephesinde ortada yer alan çift kanatlı ahşap bir kapı ile birinci kata giriş sağlanmaktadır. Kuzey cephesi sağırdır. Güney cepheye tuvalet eklentisi yapılmıştır. Bir dönemler mescit ve daha sonraları ilkokul olarak kullanıldığı öğrenilen taşınmaz günümüzde konut olarak kullanılmaktadır.		HAZIRLAYANLAR: Gülseren BOZ - Arkeolog Seyhan ÖZTÜRK - Harita Mühendisi

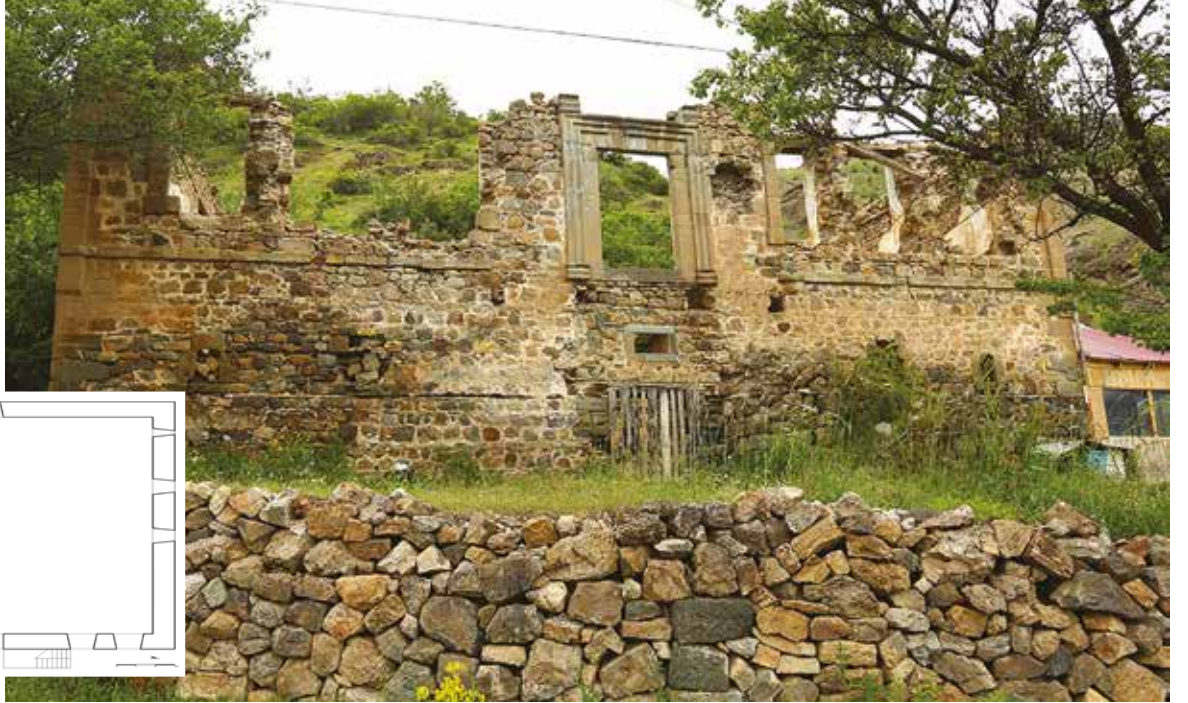
SÜLEYMANIYE MAHALLESİ "METROPOLİTAN (YÖNETİM) BİNASI"

GENEL TANIM: Yapı, Süleymaniye Mahallesi'nin batısında eğimli bir arazi üzerinde yer alan yapı iki katlı olarak düzenlenmiştir. Dikdörtgen bir alan üzerine inşa edilmiştir.

GÖZLEMLER:		TEKNİK BİLGİLER	SU	ELEKTRİK	ISITMA	KANALİZASYON
BUGÜNKÜ SAHİBİ:	BAKIMINDAN SORUMLU OLAN					
YAPILAN ONARIMLAR:		ORJİNAL KULLANIMI:				
AYRINTILI TANIM:		BUGÜNKÜ KULLANIMI:				
<p>Süleymaniye Mahallesi'nin batısında eğimli bir arazi üzerinde, dikdörtgen bir alan üzerinde yer alan Metropolitan Binası (Yönetim Binası) aynı mevkideki "Metropolitan Okuluna" 100 metre mesafededir. İki katlı olarak düzenlenen yapının kat araları ve üst örtüsü tamamen yıkılmıştır. Yapının kapı, pencere ve köşe taşları ile girişlerinde düzgün kesme taş, malzemesi kullanılmış olup, beden duvarları ise moloz taşla örülmüştür. Pencere üzerlerinde ise bağdadi tekniği kullanılmıştır.</p>		ÖNERİLEN KULLANIMI:				
		HAZIRLAYANLAR:				
		Gülseren BOZ - Arkeolog				
YAYIN DİZİNİ:		KURUL ONAYI:				
		Trabzon, Kültür ve Tabiat Varlıklarını Koruma Bölge Kurulunun 01.11.2002 Tarih ve 4587 Sayılı Kararıyla Tescillidir.

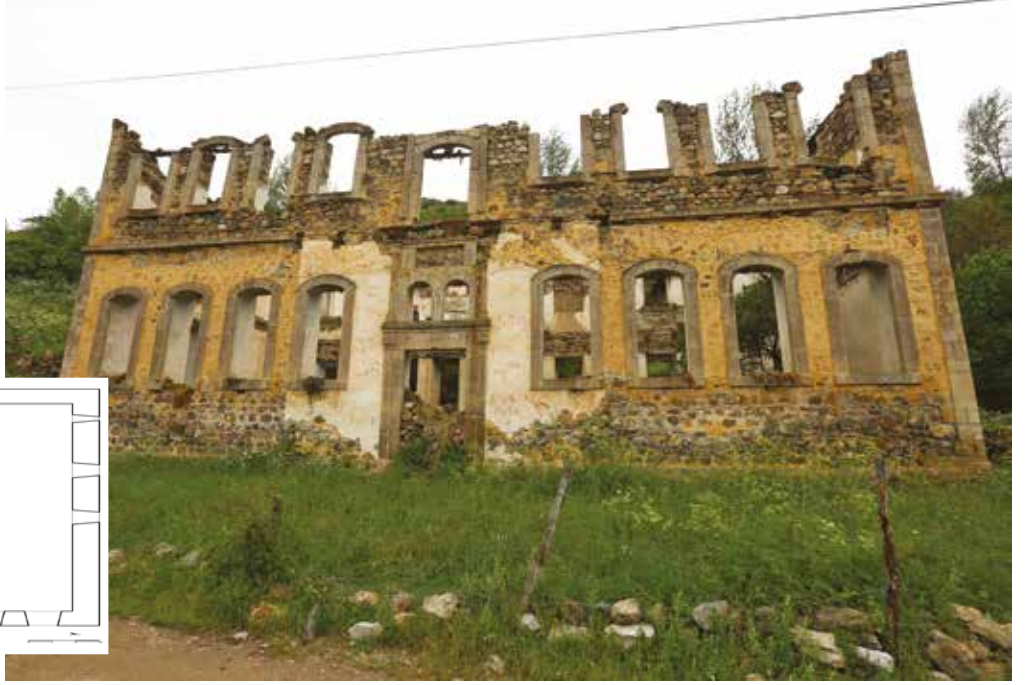
SÜLEYMANİYE MAHALLESİ "RUM OKULU"

AYRINTILI TANIM:
Üst örtü, ara duvarlar ve ara kat bölümleri bulunmayan terk edilmiş yapının ana duvarlarında yer yer çatlama bulunmuştur. Yapının ana cephesinde tam bir simetri hâkimdir. Giriş tam ortadan zemin katta kapı ile sağlanmaktadır. İki yanda yuvarlak (başlık) kemerli taş söveli 4'er pencere bulunur. Bu sistem 1. katında aynen tekrarlanmıştır. Yapının arka cephesinde 1. kattan giriş bulunmaktadır. Kat araları taş silmelerle belirtilmiştir. Köşeler ince yonu taşlama belirlenmiştir.
