T.C. Gümüşhane Valiliđi
İl Kùltür ve Turizm
Mùdùrlùđù

Gümüşhane Kùltür Envanteri 2016

GÜMÜŞHANE İLİ KÜLTÜR ENVANTERİ

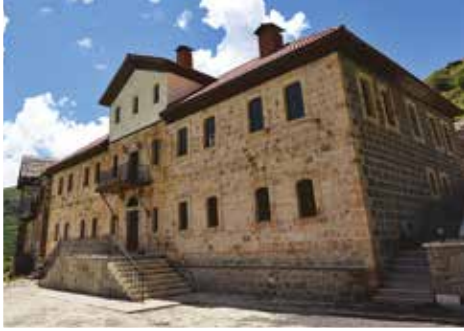
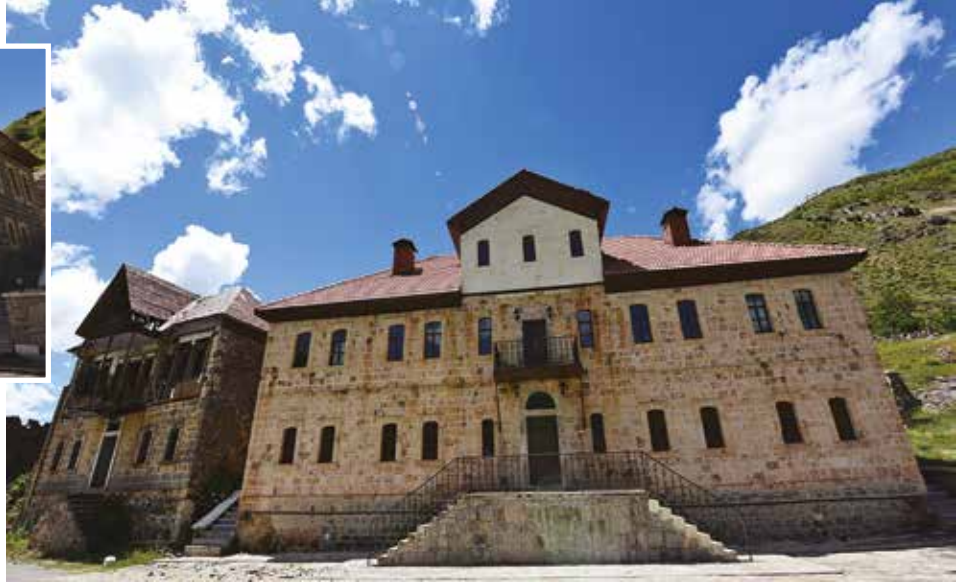
GENEL TANIM: Yapı, Merkez İlçe Yeşildere Köyü'ndedir. İl merkezine 10 km mesafededir.

GÖZLEMLER:	TEKNİK BİLGİLER	SU	ELEKTRİK	ISITMA	KANALİZASYON
BUGÜNKÜ SAHİBİ:	BAKIMINDAN SORUMLU OLAN				
İl Özel İdaresi	Sahibi				
YAPILAN ONARIMLAR: Atıl durumdaki yapı, 2013 yılında İl Özel İdaresi tarafından yenileme yapılarak, 25 yataklı bir butik otel olarak projelendirilmiştir.		ORJİNAL KULLANIMI:			
		BUGÜNKÜ KULLANIMI:			
AYRINTILI TANIM: Yapı zemin + 1 katlı olan taşınmazın ana cephesi güney cephesi olup, bu cephede 12 merdivenle ulaşılan, kemerli, çift kanatlı ahşap kapı ile yapıya giriş sağlanır. Kapının doğu ve batı yönlerinde 5'er adet dikdörtgen formlu, taş söveli, basık kemerli, demir parmaklıklı pencereler bulunmaktadır. Güney cephenin 1. katında ise zemin kattaki kapının üzerinde bir kapı daha bulunmaktadır. Yine bu katta da parmaklıklı pencereler bulunmaktadır. Taşınmazın doğu ve batı cephelerinde zemin katta 2 adet, 1. katta ise 5 adet dikdörtgen formlu, taş söveli, basık kemerli, demir parmaklıklı pencereler bulunmaktadır. Kuzey cephenin sadece 1. katı görülmektedir. Kuzey cephede ortada bir adet ahşap kapı, kapının her iki tarafında 2'şer adet kare formlu, taş söveli küçük pencereler bulunmaktadır. Zemin katta toplam 8 adet oda bulunmaktadır. Sofanın kuzeybatısındaki ilk odada ocak bulunmaktadır. Sofanın kuzeyindeki 1. kata çıkan ahşap merdiven bulunmaktadır. 1. katta sofa (+) şeklinde olup, yapının dört köşesinde dikdörtgen odalar bulunmaktadır. Taşınmazın dış cephesi düzgün kesme taş ile örtülmüş olup, iç duvarları moloz taşla toprak harcı ile birleştirilmiş ve üzeri sıvanmıştır. Zemin ve 1. katın tavanları ahşaptır.		ÖNERİLEN KULLANIMI:

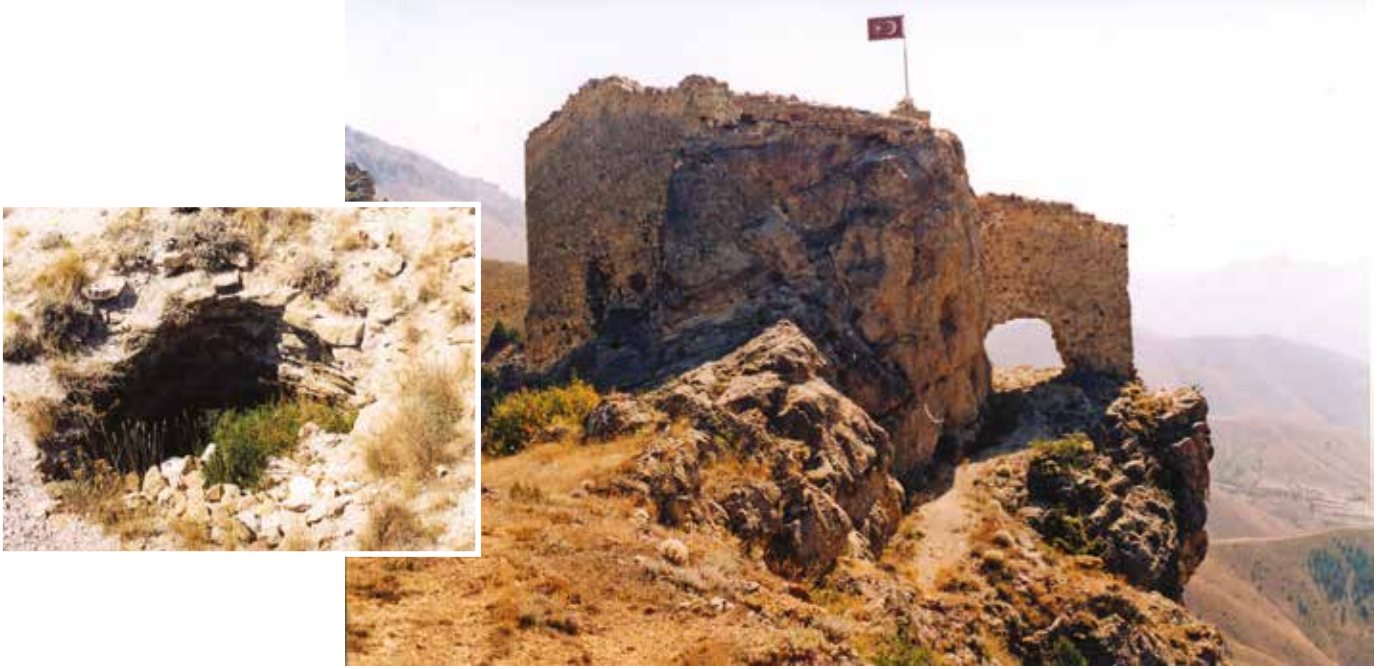
GÖZLEMLER:		TEKNİK BİLGİLER	SU	ELEKTRİK	ISITMA	KANALİZASYON
BUGÜNKÜ SAHİBİ:	BAKIMINDAN SORUMLU OLAN					
		ORJİNAL KULLANIMI:				
YAPILAN ONARIMLAR:		BUGÜNKÜ KULLANIMI:				
AYRINTILI TANIM:		ÖNERİLEN KULLANIMI:				
<p>Şehir merkezinin kuzey doğusunda Gümüşhane-Bayburt karayolunun 5,km'sinden kuzeye giderek oldukça bozuk stabilize bir yolla kaleye ulaşılmaktadır. Akçakale Köyü sınırları içerisinde çevreye hâkim tepede anakaya üzerine kurulmuştur. Herhangi bir kitabesi bulunmayan yapının kesin olarak hangi tarihte inşa edildiği bilinmemektedir. Ancak yörede aynı plan ve teknikte inşa edilen birçok iç kalelere rastlanmaktadır. Güneyde girişi bulunan kalenin şehir tarafına bakan kısmı kalenin ulaşılması en zor; en yüksek yerini teşkil etmektedir. Yüksek surlara sahip olan yapının doğu-batı uzunluğu 12 m'dir. İç mekâna girişi sağlayan merdiven tahrip olduğundan girilememiştir. Kireç harcıyla örülen surlar moloz taş örtüye sahiptir. Günümüze sağlam ulaşabilmiştir.</p>		<p>HAZIRLAYANLAR: M. Salih SARALIOĞLU - Müze Araştırmacısı Sezgin YÜKSEL - Şehir Plancısı</p>

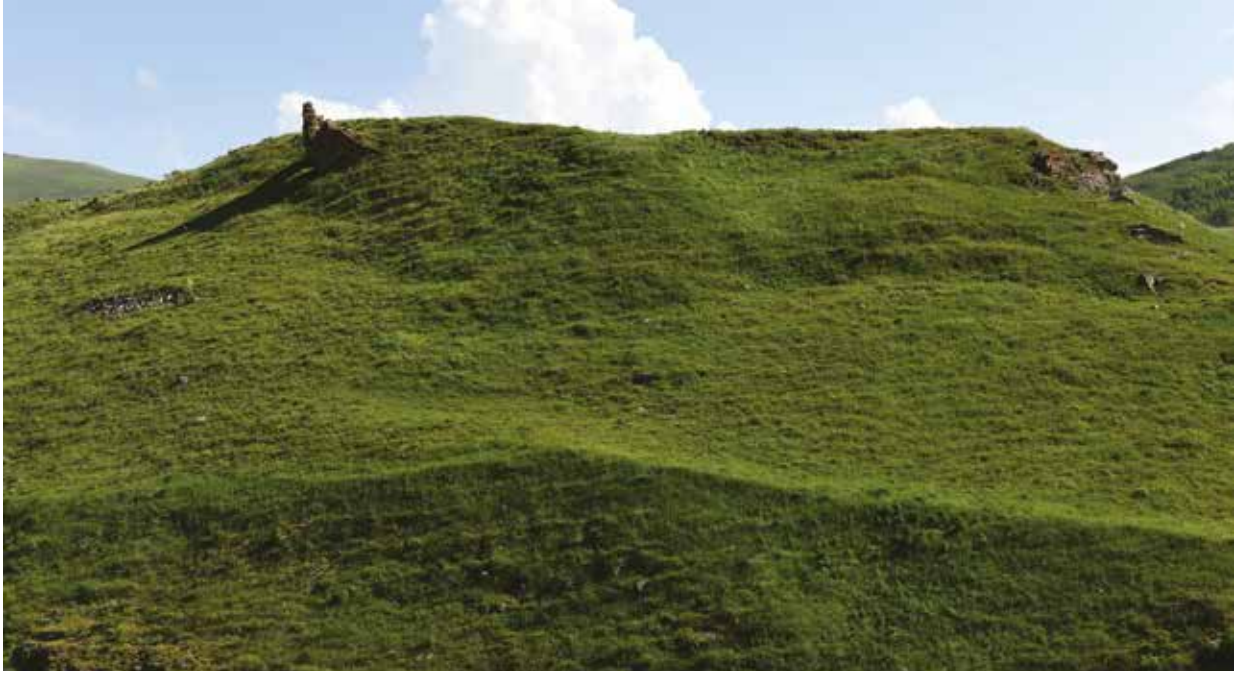
GENEL TANIM: Akhisar Köyü Gümüşhane'ye 45 km mesafede bulunmaktadır. Köy, ismini yörede bulunan Akhisar Kalesinden almaktadır. Kale, köye çıkmadan dere yatağının yanında vadiye hakim meyilli bir arazi üzerinde kurulmuştur.

GÖZLEMLER:		TEKNİK BİLGİLER	SU	ELEKTRİK	ISITMA	KANALİZASYON
BUGÜNKÜ SAHİBİ:	BAKIMINDAN SORUMLU OLAN:					
		ORJİNAL KULLANIMI:				
YAPILAN ONARIMLAR:		BUGÜNKÜ KULLANIMI:				
AYRINTILI TANIM:		ÖNERİLEN KULLANIMI:				
<p>Akhisar Köyü Gümüşhane'ye 45 km mesafede bulunmaktadır. Köy ismini yörede bulunan Akhisar kalesinden almaktadır. Kale, köye çıkmadan dere yatağının yanında vadiye hâkim meyilli bir arazi üzerinde kurulmuştur. Vadiye hâkim meyilli bir arazi üzerine kurulmuştur. Kaleden günümüze kuzey yönde bir duvar kalıntısı gelebilmiştir. Moloz taşla inşa edilmiş, duvar kalınlığı ise yaklaşık 1 m kadardır. Duvar örtüsü horozsu harşlıdır. Bu kalıntı dışında yapının tüm surları yıkılmıştır. Çevre moloztaş yığınları ile doludur. Kale çevresinde eskiden yerleşim olduğu taş yığınla ve kalıntılardan tahmin edilmektedir. Gümüşhane yöresindeki kalelerin eksenyle stratejik yerlerde bulunan gözetleme ve koruma amaçlı yapılardan oluşmaktadır. Günümüze kalıntısı ulaşan kaleden vadinin ve yerleşimlerin denetimini doğrulayan karakol olduğu tahmin edilmektedir.</p>		<p>HAZIRLAYANLAR: Kemal AKYÜZ - Mimar M. Salih SARALIOĞLU - Müze Araştırmacısı</p>

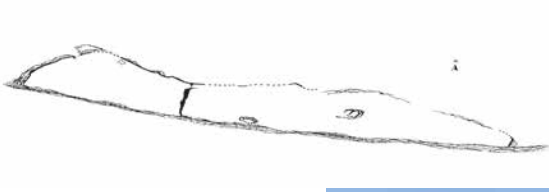
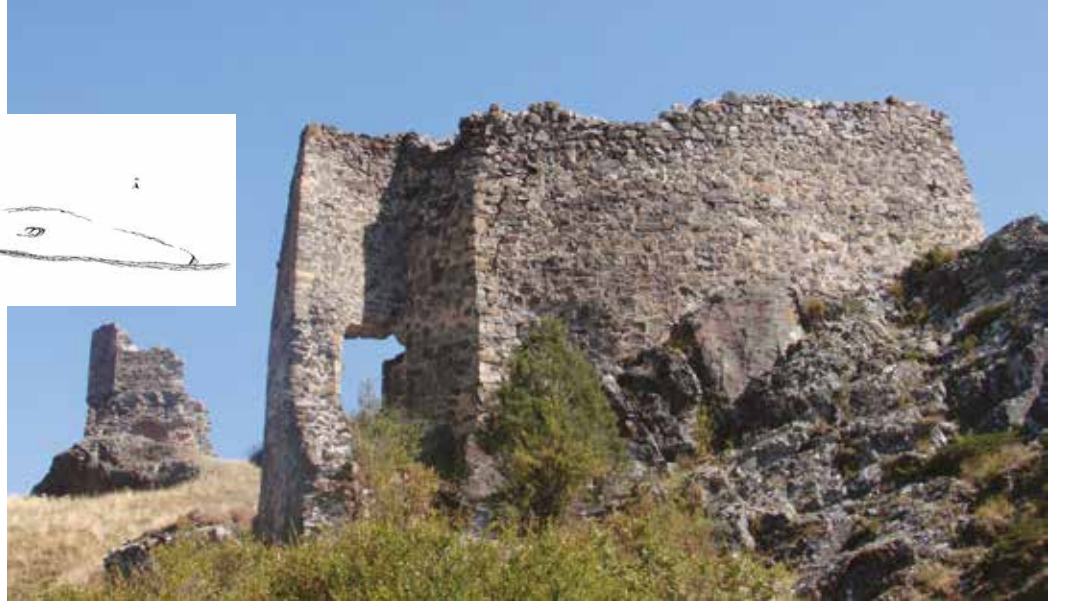
GÖZLEMLER:		TEKNİK BİLGİLER	SU	ELEKTRİK	ISITMA	KANALİZASYON												
BUGÜNKÜ SAHİBİ:	BAKIMINDAN SORUMLU OLAN:	ORJİNAL KULLANIMI:																
YAPILAN ONARIMLAR:		BUGÜNKÜ KULLANIMI:																
AYRINTILI TANIM:		ÖNERİLEN KULLANIMI:																
<p>Gümüşhane'nin, batısında, çevreye hâkim bir kayalık üzerinde kurulmuştur. Kale doğu-batı istikametinde arka arkaya üç bölümden oluşur, çevresi 1,5 m kalınlığındaki sur duvarı ile takviye edilmiştir. Kalenin iki adet girişi vardır. Kalenin girişi batıdandır. Buradan kalenin en alt kısmını teşkil eden küçük bir alana ulaşılır. Burada 4,20 x 4,10 m ölçüsünde bir adet su sarnıcı dikkat çekmektedir. Üst kısmı hariç günümüze ulaşan sanıcın içten ve dıştan sıvalı olup, içi moloz yığınyla doldurulmuştur. Burada ikinci kapıyla ana mekânı teşkil eden kalenin doğu kısmına girilmektedir. Kalenin asıl yerleşim alanını teşkil eden ikinci kademedeki mekânın kuzey köşesindeki kayalar üzerine oturulmuş 4,20 x 3 m ölçüsünde tek apsisli şapel kalıntısı bulunmaktadır. Apsiste bir mazgal pencere açılmıştır. Günümüzde şapelin batı ve kuzey duvarı yıkılmıştır. Ancak girişinin batıda olduğu anlaşılmaktadır. Kalenin doğu ucunda kaya üzerinde bulunan 4,90 x 4,10 m ölçüsünde bir gözletleme kulesi yer almaktadır. Kuzey tarafı yıkılmış olup, duvardaki hatlı yerlerinden buranın iki katlı olduğu anlaşılmaktadır.</p>		HAZIRLAYANLAR:																
		<p>M. Salih SARALIOĞLU - Müze Araştırmacısı Kemal AKYÜZ - Mimar</p>																
YAYIN DİZİNİ:		KURUL ONAYI:

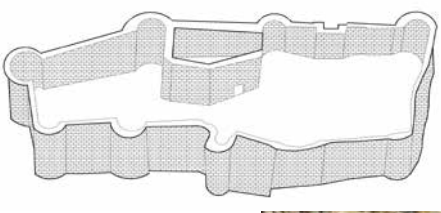
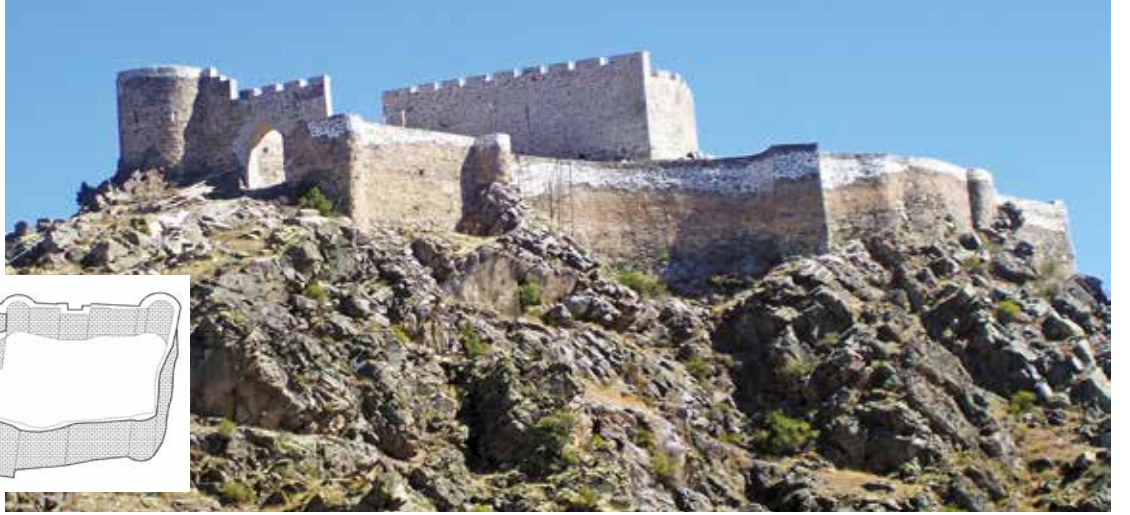
GÖZLEMLER:		TEKNİK BİLGİLER	SU	ELEKTRİK	ISITMA	KANALİZASYON
BUGÜNKÜ SAHİBİ:	BAKIMINDAN SORUMLU OLAN					
YAPILAN ONARIMLAR:		ORJİNAL KULLANIMI:				
AYRINTILI TANIM:		BUGÜNKÜ KULLANIMI:				
<p>Kuzeybatı yönündeki kale kapısı, üzerinde bulunduğu kayalık tepenin ulaşım açısından en elverişli noktasında yer alır. Surlar dışa bakan yönleri yontulmuş farklı boyutlarında moloz taş malzemeden inşa edilmiş olup, taşların arasında kalın kireçtaşı derz tabakası ile birbirine bağlanmıştır. Kuzeybatıdaki kapı dışında kuzeydoğu ve güneydoğuda birer kapı bulunmaktadır. Kuzeydoğu ve güneydoğudaki her iki kapının yanında da biri yarım yuvarlak biri dikdörtgen olmak üzere burçlar bulunmakta olup, kuzeydoğudaki dikdörtgen giriş açıklığı zeminden yüksek tutulmuştur. Dış surların kuzey bölümünde bu surlar ile bu bölümde ortak duvar kullanan kareye yakın dikdörtgen planlı, büyük kule şeklinde bir iç kale (ahmedek), iç kale üzerinde kısmen yıkılmış dendanlar bulunmaktadır. İç kalede iki sıra halindeki ahşap hatıl delikleri iç kalenin çok katlı olduğuna ilişkin izler olup, güneybatı köşe duvarında büyük ölçüde tahrip olmuş taşların yerleştirilmesine ait izler 2. kata çıkışın bu noktadan olduğunu gösteren diğer izlerdir. İç kaleye ait dendanlar kısmen tahrip olmakla birlikte iç kalenin tamamında takip edilebilecektir. İç kalenin kuzey bitişiğinde yarım yuvarlak bir burç, doğu tarafında ise bu bölümdeki kapının bitişiğinde dikdörtgen planlı bir burç yer almakta olup, iç kalenin doğusunda kalma odalarına ait olabilecek duvar ve temel izleri görülmektedir.</p>		ÖNERİLEN KULLANIMI:

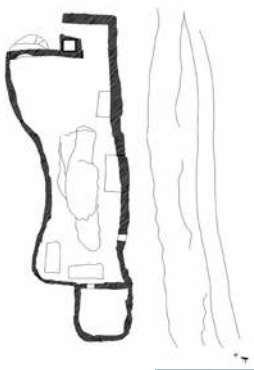
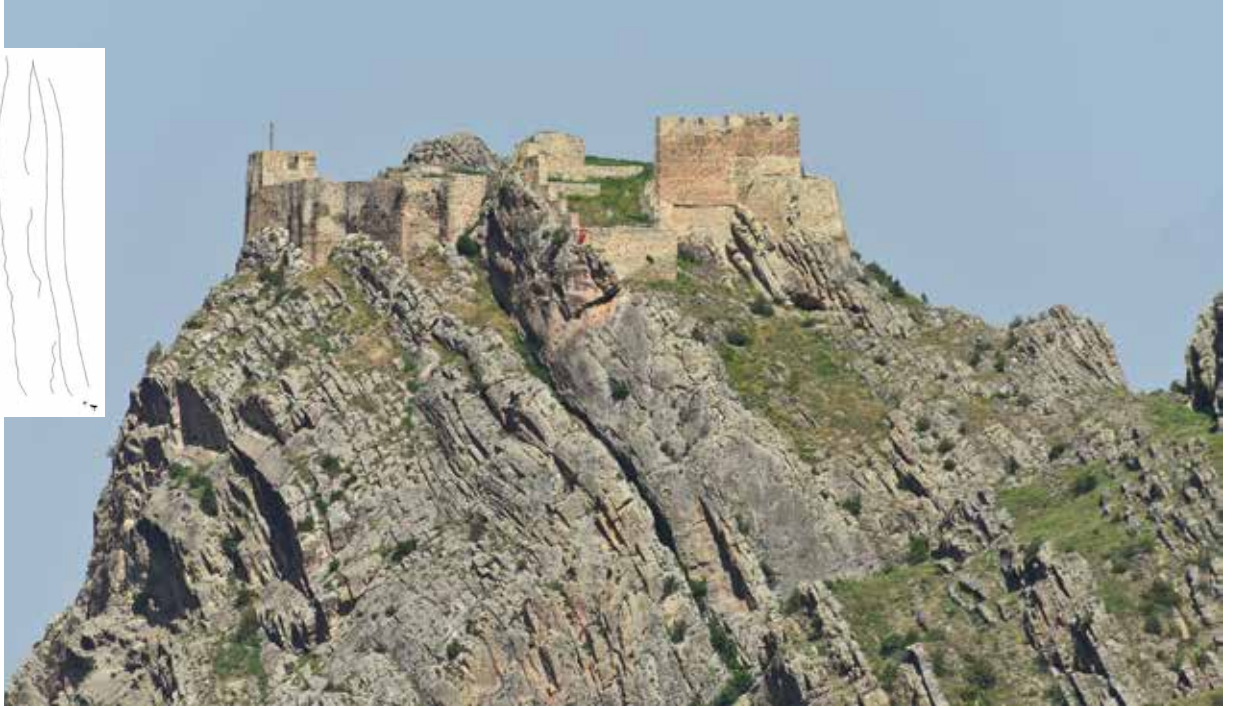
AYRINTILI TANIM:	ORJİNAL KULLANIMI:
<p>Kuzeydoğu tarafı kayalık tepenin ulaşım açısından en elverişli noktasıdır. Surlar dışa bakan yönleri yontulmuş farklı boyutlarda moloz taş malzemenin inşa edilmiş olup, taş araları kalın kireçtaşı derz tabakası ile birbirine bağlanmıştır. Kuzeybatı düzgün olmayan dikdörtgen biçimli bir burç ve burcun batısında kalma odalarına ait olması muhtemel zemin altı odalar görülmektedir. Güneyde tonoz örtülü muhtemelen sarnıç iki kapıda kalıntılar kısmen günümüze ulaşmıştır. Kale surları tepenin üst kısmını çevrelerken tepenin güney tarafında dış surlara ait duvarlar yer yer görülmektedir. Beden duvarları büyük ölçüde sağlam durumda olup çevre duvarları üzerinde yine üzerinde yer aldığı arazinin elverdiği biçimde şekillendirilmiş güneybatı ve kuzeydoğu burçlara sahiptir.</p>	BUGÜNKÜ KULLANIMI:
	ÖNERİLEN KULLANIMI:

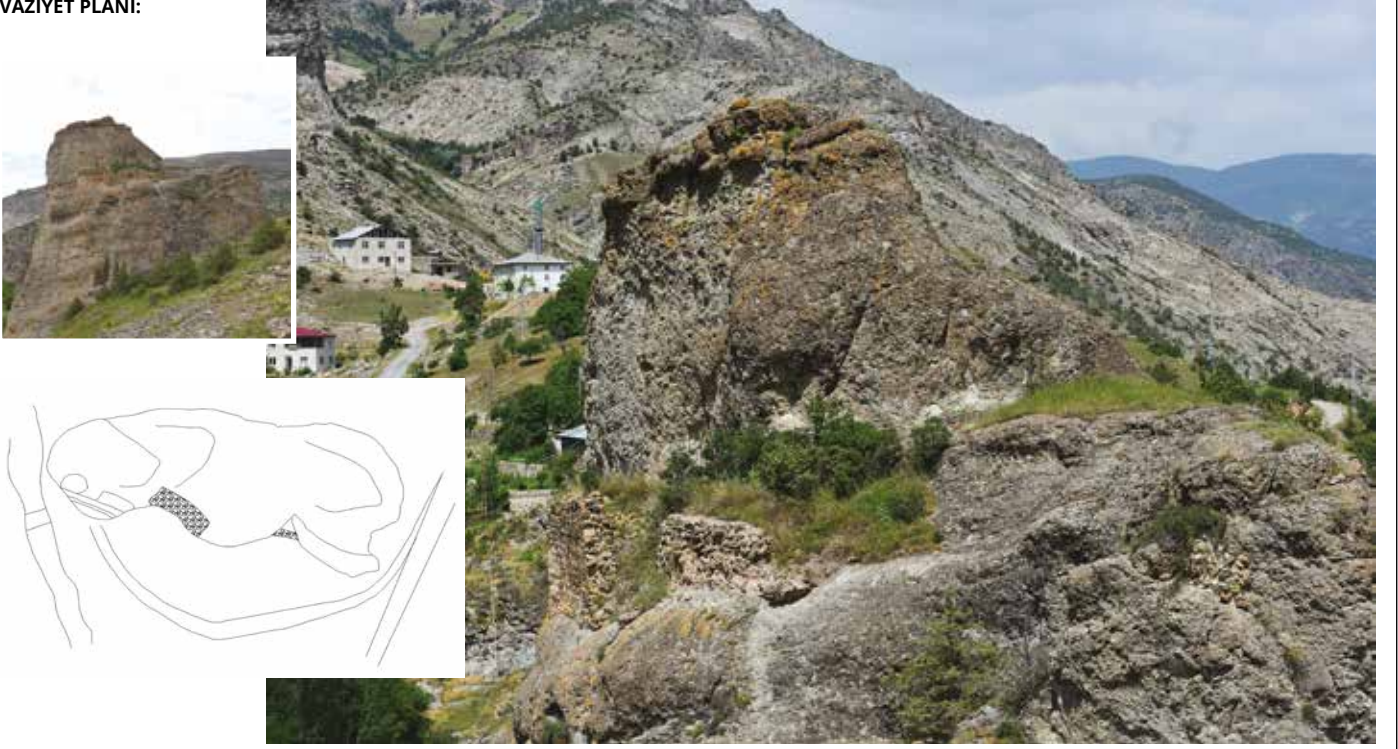
“ÖVÜNDÜ KALESİ”

Maliye Hazinesi															
YAPILAN ONARIMLAR:															
AYRINTILI TANIM:															
Kitabesi bulunmadığından ve herhangi bir kaynakta adı geçmeyen yapının kesin olarak hangi tarihte yapıldığı belli değildir. Köye çıkmadan yolun altında anakaya kütlesi üzerine yerleştirilmiş küçük bir karakol amaçlı kaledir. Kayanın çevresinde üç ayrı noktada bağımsız moloz taşla inşa edilen surların bir kısmı ayaktaadır.															
HAZIRLAYANLAR:															
Hasan KARAKAYA - Müze Araştırmacısı M. Salih SARALIOĞLU - Müze Araştırmacısı															
KURUL ONAYI:															
Trabzon, Kültür ve Tabiat Varlıklarını Koruma Bölge Kurulunun 23.12.2005 Tarih ve 516 Sayılı Kararıyla Tescillidir.															
YAYIN DİZİNİ:		EKLER				REVİZYON:									
		RAPOR				X									
		FOTOĞRAF				X									
		RÖLEVE PROJESİ													
		HARİTA / KROKİ / PLAN				X									
		KİTABE

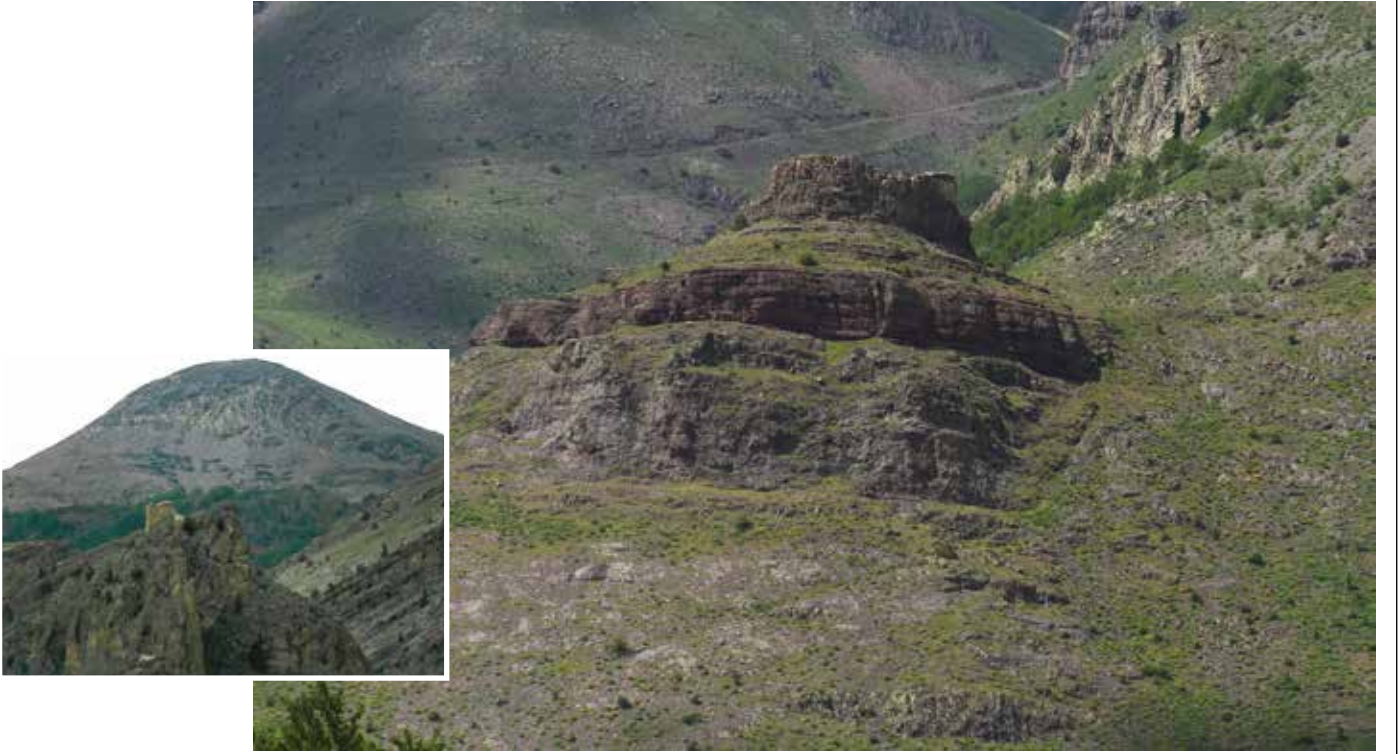
YAĞLIDERE KÖYÜ "KALE"

YAPILAN ONARIMLAR					ORJİNAL KULLANIMI:										
YAPILAN ONARIMLAR					BUGÜNKÜ KULLANIMI:										
AYRINTILI TANIMI:					ÖNERİLEN KULLANIMI:										
Yağlıdere köyüne çıkmadan, araç yolundan görünmekte olup, vadi içerisinde anakayanın üzerine yerleştirilmiş karakol amaçlı kaledir. Kitabesi bulunmayan ve herhangi bir kaynakta adı geçmeyen yapının tarihini saptamak oldukça zordur. Yapı yörede tespit ettiğimiz kaleden farklı bir mimari tarz sergilemektedir. Moloz taşla inşa edilen yapının surlarının ekseriyeti ayaktaadır.					HAZIRLAYANLAR: M. Salih SARALIOĞLU - Müze Araştırmacısı Hasan KARAKAYA - Müze Araştırmacısı										
					KURUL ONAYI: Trabzon, Kültür ve Tabiat Varlıklarını Koruma Bölge Kurulunun 23.12.2005 Tarih ve 513 Sayılı Kararıyla Tescillidir.										
YAYIN DİZİNİ:		EKLER			REVİZYON:										
		RAPOR			X										
		FOTOĞRAF			X										
		RÖLEVE PROJESİ													
		HARİTA / KROKİ / PLAN

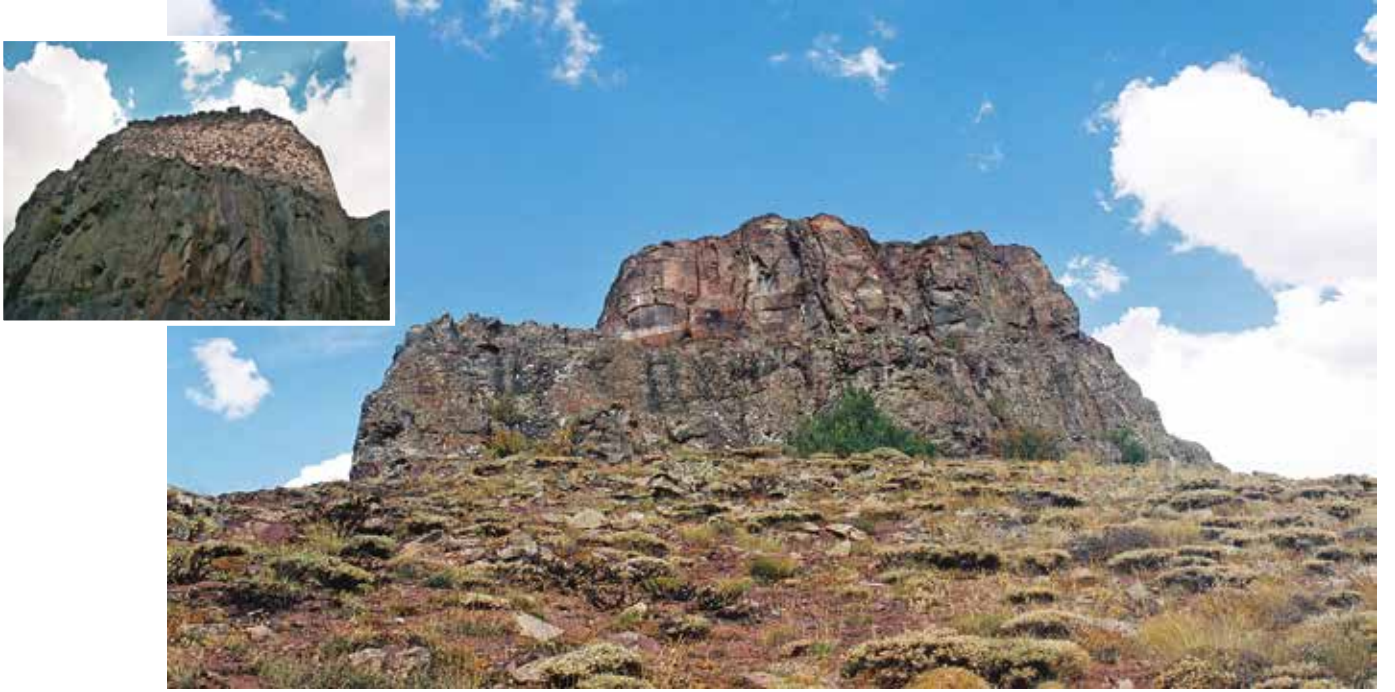
GÖZLEMLER:		TEKNİK BİLGİLER	SU	ELEKTRİK	ISITMA	KANALİZASYON
BUGÜNKÜ SAHİBİ:	BAKIMINDAN SORUMLU OLAN					
YAPILAN ONARIMLAR:		ORJİNAL KULLANIMI:				
AYRINTILI TANIM:		BUGÜNKÜ KULLANIMI:				
<p>Krom Vadisi'nin zirvesinde çevreye hâkim kaya kütlesi üzerinde kurulmuştur. Araç yolu yoktur. Moloztaş kullanılan yapının sur duvarlarının bir kısmı ayakta. Güney batıda 10 m, kuzey batıda 8 m duvar kalıntıları mevcuttur. Karakol amaçlı kaledir. Kitabesi bulunmadığından yapının kesin olarak hangi tarihte yapıldığı belli değildir. Muhtemelen ortaçağda inşa edilmiştir.</p>		ÖNERİLEN KULLANIMI:				
		HAZIRLAYANLAR:				
		<p>M. Salih SARALIOĞLU - Müze Araştırmacısı Hasan KARAKAYA - Müze Araştırmacısı</p>				
YAYIN DİZİNİ:		KURUL ONAYI:				
		<p>Trabzon, Kültür ve Tabiat Varlıklarını Koruma Bölge Kurulunun 23.12.2005 Tarih ve 509 Sayılı Kararıyla Tescillidir.</p>				
		REVİZYON:				
		EKLER				
		RAPOR		X		
		FOTOĞRAF		X

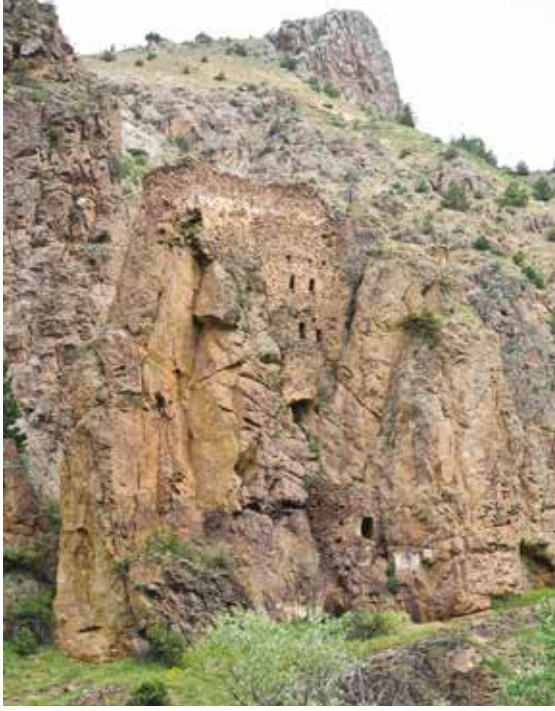
YAYDEMİR KÖYÜ "KALE"

BUGÜNKÜ SAHİBİ:		BAKIMINDAN SORUMLU OLAN													
					ORJİNAL KULLANIMI:										
YAPILAN ONARIMLAR:					BUGÜNKÜ KULLANIMI:										
AYRINTILI TANIM:					ÖNERİLEN KULLANIMI:										
Yaydemir Köyü'nün alt kısmında araç yolu karşısında, iki vadi arasında kalan kaya silsilelerinin zirvesinde kurulmuştur. Duvarlarının ekseriyeti günümüze sağlam ulaşan yapının güney-batı yönünde bulunmaktadır. Surlar üzerinde mazgal pencerelere rastlanmaktadır. Moloz taşla inşa edilmiştir. Kalıntılar üzerinde duvarda delik hatlı izlerinde muhtemelen kale iki katlı olarak inşa edilmiştir. Tahrip olduğunda iç mekâna girilmemiştir. Savunma ve gözetleme amacıyla yapılmıştır.					HAZIRLAYANLAR: M. Salih SARALIOĞLU - Müze Araştırmacısı										
					KURUL ONAYI:										
					Trabzon, Kültür ve Tabiat Varlıklarını Koruma Bölge Kurulunun 23.12.2005 Tarih ve 512 Sayılı Kararıyla Tescillidir.										
YAYIN DİZİNİ:		EKLER			REVİZYON:

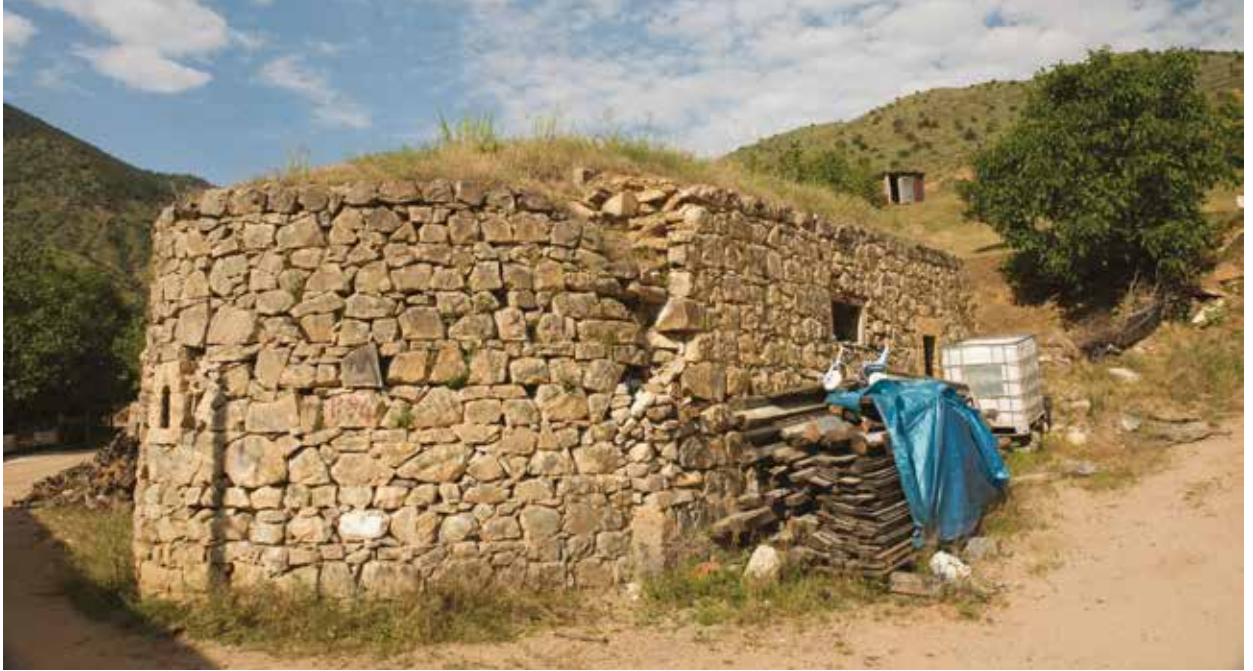
GÖZLEMLER:		TEKNİK BİLGİLER	SU	ELEKTRİK	ISITMA	KANALİZASYON
BUGÜNKÜ SAHİBİ:	BAKIMINDAN SORUMLU OLAN					
		ORİJİNAL KULLANIMI:				
YAPILAN ONARIMLAR		BUGÜNKÜ KULLANIMI:				
AYRINTILI TANIMI:		ÖNERİLEN KULLANIMI:				
<p>Merkez Akçakale Köyü, Cevizli (Hozevrek) Mahallesi (119 ada, 64 parselde) mahalle girişinde, hemen yolun üzerinde küçük boyutlarda, doğu-batı istikametinde, bazilikal plan şemasında, tek nefli, tek apsisli olarak inşa edilmiştir. Apsis içten ve dıştan yarım daire şeklinde dışa taşkın yapılmıştır. Günümüzde yıkık olan ve toprak altında kalan kilisenin girişi kuzey cephenin batı köşesinde açılmıştır. Kilisenin kuzey duvarında iki, güney duvarında bir pencere açıklığı bulunmaktadır. İç mekân yarlarda duvar payelerine oturan yarım daire kemerlerin desteklediĐi beşik tonoz örtüye sahiptir. Üst örtüsü semerdam şeklinde olup toprakla kaplıdır. İç mekânın sivaları tamamen dökülmüŐtür. Kemerler, taşıyıcılar, pencere söveleri kesme taő, beden duvarları moloz taőtır. Vatandaşın kullanımında olduĐu görülmüŐtür.</p>		HAZIRLAYANLAR:

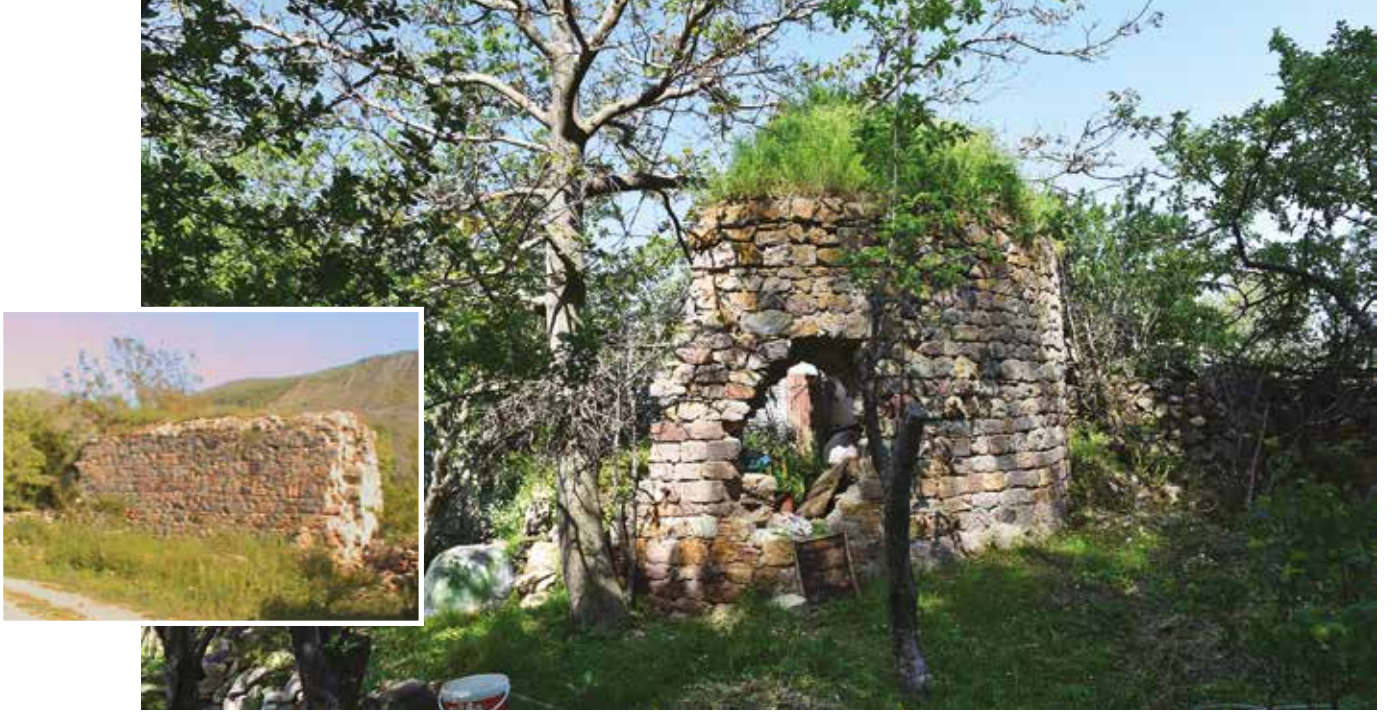
AKTUTAN KÖYÜ "KİLİSE"

GÖZLEMLER:		TEKNİK BİLGİLER	SU	ELEKTRİK	ISITMA	KANALİZASYON
BUGÜNKÜ SAHİBİ:	BAKIMINDAN SORUMLU OLAN					
		ORJİNAL KULLANIMI:				
YAPILAN ONARIMLAR:		BUGÜNKÜ KULLANIMI:				
AYRINTILI TANIMI:		ÖNERİLEN KULLANIMI:				
<p>Yapı, Merkez İlçe Aktutan Köyü Bektaş Mahallesi'nde, bahçe içerisindedir. Kilise, doğu batı doğrultusunda, dikdörtgen bir alan üzerine tek nefli ve tek apsislidir. Doğuda yer alan apsisi içten ve dıştan yarım daire şeklindedir. Kilisenin kapı, pencere ve taşıyıcıları düzgün yontma taştan beden duvarları ise moloz taştan örülmüştür. Tek girişi batıdan açılmış olup, girişin hemen üzerinde yuvarlak kemerli bir alınlığa yer verilmiştir. Kitabe yeri boştur. İç mekanın kuzey ve güney duvarında bulunan yarı duvara gömülü paye izlerinden yapının duvar payelerine oturan kemerlerle desteklenen beşik tonoz örtüye sahip olduğu anlaşılmaktadır. Üst örtüsü ve güney duvarının tamamına yakın kısmı yıkılmıştır.</p>		<p>HAZIRLAYANLAR: M. Salih SARALIOĞLU - Sanat Tarihçisi Hasan KARAKAYA - Sanat Tarihçisi</p>

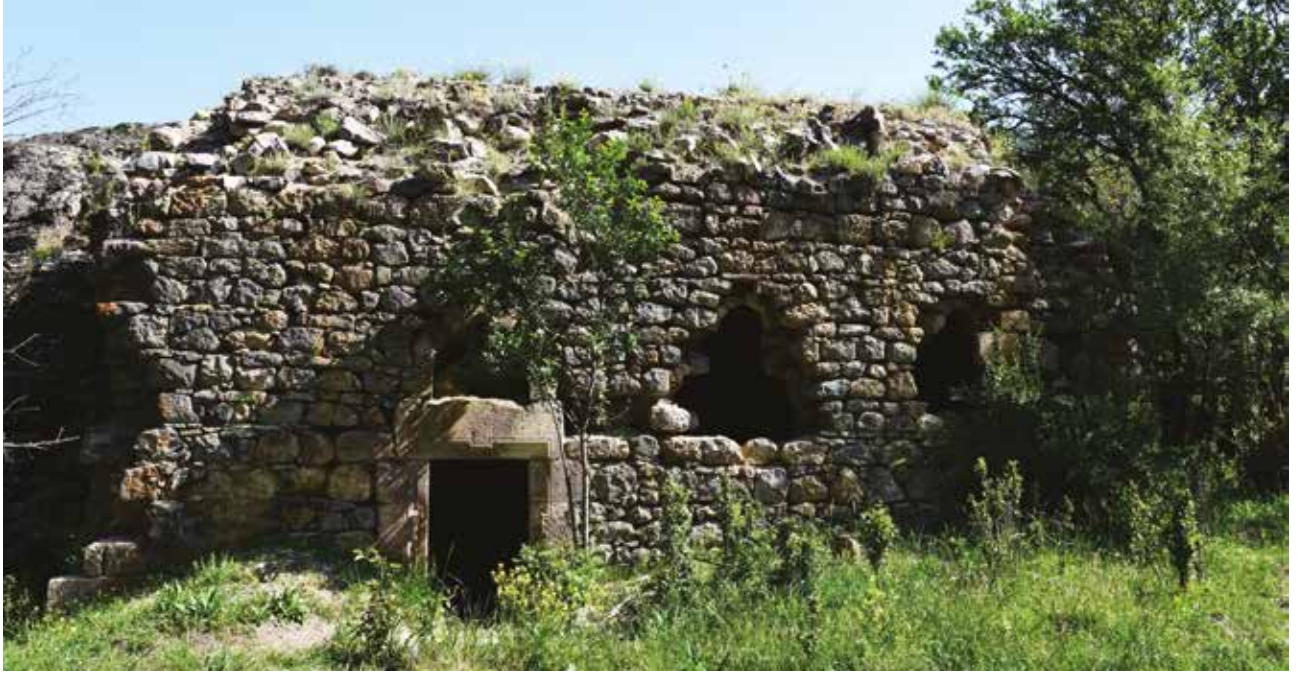
AKTUTAN KÖYÜ ORTA MAHALLE "KİLİSE"

GENEL TANIM: Yapı, Merkez İlçe Aktutan Köyü Orta Mahalle'dedir. Doğu-batı doğrultusunda, dikdörtgen bir alan üzerine tek nefli, tek apsislidir. Kesme taş + moloz taştan yığma olarak yapılmıştır.

GÖZLEMLER:	TEKNİK BİLGİLER	SU	ELEKTRİK	ISITMA	KANALİZASYON
BUGÜNKÜ SAHİBİ:	BAKIMINDAN SORUMLU OLAN				
		ORJİNAL KULLANIMI:			
YAPILAN ONARIMLAR:		BUGÜNKÜ KULLANIMI:			
AYRINTILI TANIMI:		ÖNERİLEN KULLANIMI:			
<p>Yapı, Merkez İlçe Aktutan Köyü Orta Mahalle'dedir. Doğu-batı doğrultusunda, dikdörtgen bir alan üzerine tek nefli, tek apsislidir. Apsis içten ve dıştan yarım daire şeklinde yuvarlak yapılmıştır. Apsiste bir pencere ve nişler yer almaktadır. Cephelerde güneyde iki, batıda bir olmak üzere üç pencere açıklığına yer verilmiştir. Güney cephenin batı ekseninde, düz atkı taşlı ve üzeri kemerle kuşatılan, dikdörtgen formlu kapı yer almaktadır. Moloz taşla inşa edilmiş yapının, kapı pencere söveleri ve taşıyıcı elemanlarıysa düzgün kesme taştan yapılmıştır. İç mekânda, beşik tonoz örtü, kuzey ve güney doğrultusunda duvar payelerine oturan takviye kemerleri ile desteklenmiştir. Zemin tahrip edilmiştir. Yapıdan günümüze; kemer yüzelerindeki kalem işi süslemeler gelmiştir. Çatıyı örten taş kaplamaların tümü yerlerinden alınmıştır.</p>		<p>HAZIRLAYANLAR: M. Salih SARALIOĞLU - Müze Araştırmacısı Murat ALÖKMEN - Mimar</p>

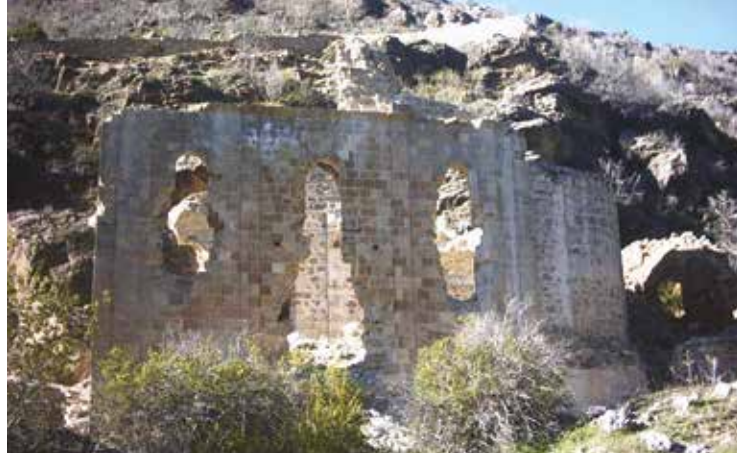
ALEMDAR KÖYÜ "HUTURA HAGIOS GEORGIOS MANASTIR KİLİSESİ"

GENEL TANIM: Şehir Merkezine 6 km uzaklıktaki Merkez Alemdar (Hutura) Köyü'ndedir. Manastır kilise, şapel ve diğer yapılardan oluşmakta olup zamanımıza oldukça harap şekilde ulaşmıştır.

GÖZLEMLER:	TEKNİK BİLGİLER	SU	ELEKTRİK	ISITMA	KANALİZASYON
BUGÜNKÜ SAHİBİ:	BAKIMINDAN SORUMLU OLAN				
		ORJİNAL KULLANIMI:			
YAPILAN ONARIMLAR:		BUGÜNKÜ KULLANIMI:			
AYRINTILI TANIM:		ÖNERİLEN KULLANIMI:			
<p>Kiliseyi; 14. yy'ın ilk yarısında Trabzon Prensi Aleksios Komnenos yaptırmış, 1509'larda keşiş Ananias, 1624'te Georgios Stratilatis tarafından onarılmıştır. Ayrıca Sultan II. Abdülhamit döneminde (1876-1909) onarıldığını gösteren yazıtı vardır. Köyün girişinde meyilli arazinin düzeltilmesi sonucu elde edilen alan üzerine kurulmuş manastır kilise, şapel ve diğer yapılardan oluşmakta olup zamanımıza oldukça harap şekilde ulaşmıştır. Kilisenin doğu ve güney beden duvarları ile kuzey cephe duvarlarının bir bölümü haricindeki tüm mimari elemanlar yıkılmıştır. Bu yüzden kiliseyi ayrıntılı bir şekilde tanımlayabilmek zordur. Kilise doğu-batı doğrultusunda, dikdörtgen planlı olup, üç apsislidir. Narteksi yıkılmıştır. Beden duvarları dolgu duvar tekniğinde örülmüştür. İçten ve dıştan sarı renkli boyutları birbirine yakın düzgün kesme taş kullanılmıştır. İç bölümler, üst örtünün çökmesiyle oluşan taş yığınları ile dolmuştur. Kuzey ve güney duvarı ekseninde simetrik olarak yerleştirilen yuvarlak kemerli, dikdörtgen formlu, üçer pencere açıklığı bulunmaktadır. Kilisenin doğu cephesi; alanın yapısından dolayı kuzey-güney doğrultusunda uzanan istinat duvarı üzerine oturtulmuştur. Bu cephede apsis ve pastaphorion odaları vardır. Eksenlerinde birer adet mazgal pencere açılmıştır. Batı cephesi yıkıldığından kapısı tanımlanamamıştır. Bir hayli tahrip olan manastırın diğer yapıları ekseriyetle kilisenin batıdaki arazisi üzerine yerleştirilmiş olup ağaçlıklar arasında kalmaktadır. Güneybatıda tamamen toprak seviyesinin altında inşa edilen yuvarlak planlı moloz taştan yapılmış içi sıvalı kuyu olabilecek bir yapı vardır.</p>		HAZIRLAYANLAR: M. Salih SARALIOĞLU - Sanat Tarihçisi Murat ALÖKMEN - Mimar

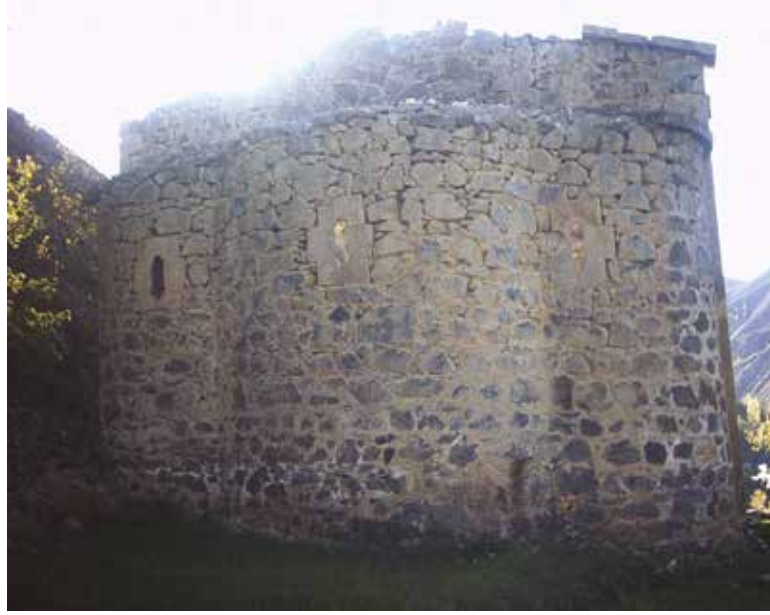
ALEMDAR (HUTURA) KÖYÜ "KİLİSE"

GENEL TANIM: Yapı, İl Merkezine 6 km mesafede Alemdar (Hutura) Köyü Karşıyaka Mahallesi'ndedir. Dikdörtgen bir alan üzerine üç nefli bazilikal plan şemasında inşa edilmiştir.

GÖZLEMLER:		TEKNİK BİLGİLER	SU	ELEKTRİK	ISITMA	KANALİZASYON
BUGÜNKÜ SAHİBİ:	BAKIMINDAN SORUMLU OLAN					
		ORJİNAL KULLANIMI:				
YAPILAN ONARIMLAR:		BUGÜNKÜ KULLANIMI:				
AYRINTILI TANIM:		ÖNERİLEN KULLANIMI:				
<p>Yapı, İl Merkezine 6 km mesafede Alemdar (Hutura) Köyü Karşıyaka Mahallesi'ndedir. Köyün karşı yamacında yolun altında kurulmuştur. Kilisenin karşı yamacında manastır yer almaktadır. 8,37 x 8,30 m boyutlarında, üç nefli, bazilikal planlı olarak inşa edilmiştir. Doğu cephesinde içten ve dıştan yarım daire olarak düzenlenen apsis ve pastaphorion hücreleri dışa taşkın olarak yapılmıştır. Eksenlerine birer mazgal pencere açılmıştır. Yapının tek girişi batıdan olup giriş üzerindeki sivri kemerli alınlık içerisindeki kitabe yeri boştur. Giriş çevresi silmelerle hareketlendirilmiştir. Kilisenin iç mekânı kuzey duvarında açılan demir parmaklıklı üç ve apsisteki bir mazgal pencere ile aydınlatılmaya çalışılmıştır. İçerisi tamamen sıvalı olan kiliseden günümüze ulaşılabilen fresko tarzında süslemeye rastlanılmamıştır. İçi örtü malzemesi ile doludur. Kalan izlerden ortada bağımsız taşıyıcıların bulunduğu ve üç nefin üzerinde beşik tonozla kapatılmış olduğu anlaşılmaktadır. Yapının kapı pencere söveleri kemerler ve köşe taşları düzgün kesme taşla, diğer kısımları moloz taşlarla örülmüştür.</p>		HAZIRLAYANLAR:

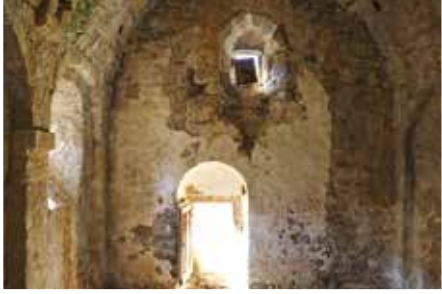
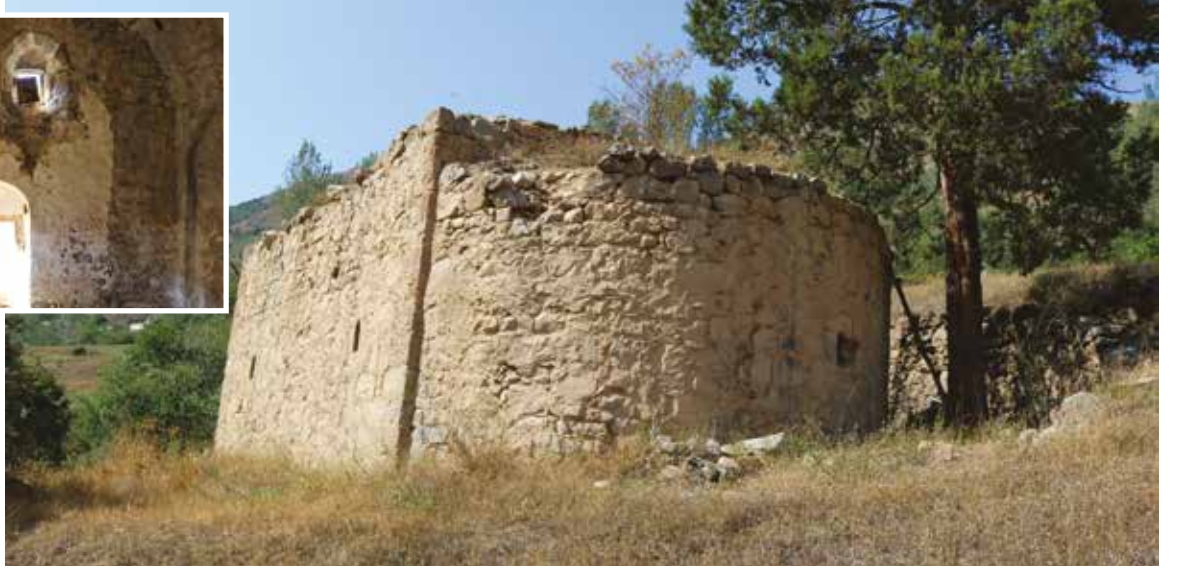
ÇAMLIKÖY KÖYÜ "KİLİSE"

GENEL TANIM: Kilise 10,50 x 6,50 m boyutlarında tek nefli olarak inşa edilmiştir. Tek apsisi olup, dıştan taşkın yarım yuvarlak olarak düzenlenmiştir. Beşik tonoz örtüye sahiptir. Yapıdan günümüze süsleme ulaşmamıştır. Beden duvarları 0,80 m kalınlığında moloz taşla örülmüştür.

GÖZLEMLER:		TEKNİK BİLGİLER	SU	ELEKTRİK	ISITMA	KANALİZASYON												
BUGÜNKÜ SAHİBİ:	BAKIMINDAN SORUMLU OLAN																	
YAPILAN ONARIMLAR:		ORJİNAL KULLANIMI:																
AYRINTILI TANIM:		BUGÜNKÜ KULLANIMI:																
<p>Çamlıköy, Meletli Mahallesi ile Zağanlı Mahallesi'nden yoldan geçenlerin görebileceği biçimde vadinin eteğinde eğimli bir arazi üzerinde kurulmuştur. Güneyinden dere akar. Çevresinde yerleşim yoktur. Kilise 10,50 x 6,50 m boyutlarında tek nefli olarak inşa edilmiştir. Yapını tek apsisi dışa taşkın yarım yuvarlak olarak düzenlenmiştir. Apsiste bir mazgal pencere açılmış ve ayrıca nişlere yer verilmiştir. Yapının (0,68 x 1,18 m boyutlarında) küçük ölçülerde tek girişi batıdan olup, üzerinde bir pencere açıklığı bulunmaktadır. Kapı kanadı ahşaptır. Giriş üzerinde boş bir kitabelik bulunmaktadır. Kilisenin iç mekânı, güney duvarlarında iki, apsiste ve batıdaki giriş üzerinde yer verilen bir pencere ile aydınlatılmaya çalışılmıştır. Pencereilerin batı cephe girişindeki haricinde olanlar mazgal şeklindedir. Kilisenin üst örtüsü yanlardan duvar peyelerine oturan yuvarlak kemerlerin desteklediği beşik tonoz örtüye sahiptir. Kilisenin kapı, pencere taşıyıcılar kemerler ve köşe taşları düzgün kaliteli kesme taş malzemeden yapılmış, beden duvarları ise 0,80 m kalınlığında moloz taştan örülmüştür. Yapıda süsleme yoktur. Uzun zaman depo olarak kullanılan kilise, terk edildikten sonra yapıda tahribat başlamıştır.</p>		ÖNERİLEN KULLANIMI:																
		HAZIRLAYANLAR:																
		M. Salih SARALIOĞLU - Müze Araştırmacısı Hasan KARAKAYA - Şehir Plancısı																
YAYIN DİZİNİ:		KURUL ONAYI:

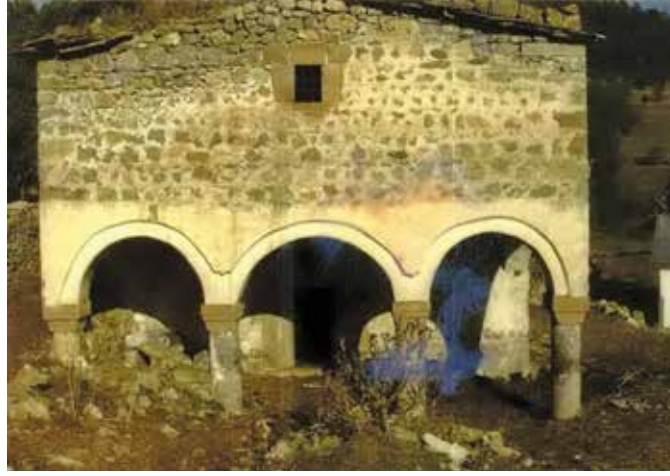
DEMİRKAYNAK KÖYÜ "KİLİSE"

GENEL TANIM: İl Merkezine 30 km mesafede Demirkaynak Köyü, Gündoğdu Mahalle yerleşkesinin içerisinde yer alır. Yapı doğu-batı doğrultusunda, dikdörtgen bir alan üzerine, dıştan 9,70 x 7,70 m ölçülerinde, üç nefli, bazilikal plan şemasında inşa edilmiştir. Tek apsislidir. Batısında iki katlı narteks bölümü yer alır. Naosun üstü beşik tonoz örtülüdür. Düzgün taş plakaların örttüğü çatının üstü günümüzde toprak kaplıdır. Kesme taş + moloz taştan yığma olarak inşa edilmiştir.

GÖZLEMLER:	TEKNİK BİLGİLER	SU	ELEKTRİK	ISITMA	KANALİZASYON												
BUGÜNKÜ SAHİBİ:	BAKIMINDAN SORUMLU OLAN																
YAPILAN ONARIMLAR:		ORJİNAL KULLANIMI:															
AYRINTILI TANIMI:		BUGÜNKÜ KULLANIMI:															
<p>İl Merkezine 30 km mesafede Demirkaynak Köyü, Gündoğdu Mahalle yerleşkesinin içerisinde yer alır. Yapı doğu-batı doğrultusunda, dikdörtgen bir alan üzerine, dıştan 9,70 x 7,70 m ölçülerinde, üç nefli, bazilikal planlı, içten üç sütunla, üç nefli ayrılmıştır. Tek apsislidir. İç mekânın doğusunda dışa taşınmış yuvarlak apsisi bulunmaktadır. Yarım kubbe ile örtülüdür. İç mekânın üstü ortada üç sütuna yanlarda duvar payelerine oturan yuvarlak kemerlerle desteklenen beşik tonoz örtüye sahiptir. Sütunlar arasında ahşap gergiler bulunmaktadır. Cephelerden; kuzey cephe sağdır, güney cephede ise içte geniş, dışa doğru daralan üç mazgal pencereye yer verilmiştir. Kilisenin batısında iki katlı narteks bölümü yer alır. Yanları açık tutulmuştur. Narteks bölümü dört sütuna oturan üç adet yuvarlak kemerle kuşatılan batı cephesine sahiptir. Sütun başlıkları blok kesme taştır ve bir sıra mukarnas dizisine sahiptir. Narteksin iç kısmı çapraz tonoz örtülüdür. Narteksten sonra kilisenin batı cephe ekseninde 1,34 x 0,75 m ölçülerinde demirkanatlı bir kapı ile iç mekâna (naos) girilir. Kapı, pencere söveleri, taşıyıcılar, kemerler, köşeler düzgün kaliteli kesme taştan diğer kısımlar ise moloz taştan örülmüştür. Yapının süslemeleri günümüze ulaşmamıştır. İç mekândaki mevcut sıvalardan kalem işi süslemeye sahip olduğu anlaşılmaktadır. Düzgün taş plakaların örttüğü çatının üstü günümüzde toprak kaplıdır.</p>		ÖNERİLEN KULLANIMI:															
		<p>HAZIRLAYANLAR: M. Salih SARALIOĞLU - Müze Araştırmacısı Hasan KARAKAYA - Müze Araştırmacısı</p>															
YAYIN DİZİNİ:		KURUL ONAYI:

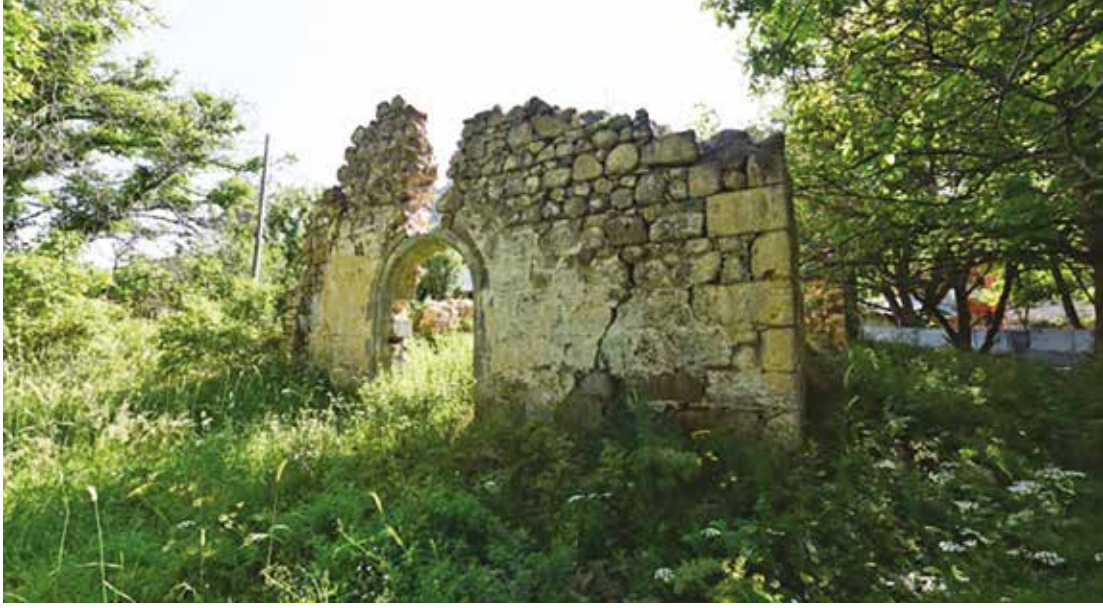
DÖRTKONAK KÖYÜ "KİLİSE KALINTISI-KÖSEOĞLU MEVKİİ"

GÖZLEMLER:		TEKNİK BİLGİLER	SU	ELEKTRİK	ISITMA	KANALİZASYON
BUGÜNKÜ SAHİBİ:	BAKIMINDAN SORUMLU OLAN:					
		ORJİNAL KULLANIMI:				
YAPILAN ONARIMLAR:		BUGÜNKÜ KULLANIMI:				
AYRINTILI TANIM:		ÖNERİLEN KULLANIMI:				
<p>Merkez, Dörtkonak Köyü'nün Cevizli (Malaha) Mahallesi sınırları içerisinde köy yerleşkesinin uzağında, doğu-batı doğrultusunda, dikdörtgen bir alan üzerine üç nefli olarak inşa edilmiştir. Kilise beden duvarlarından bir bölümü günümüze ulaşmıştır. Doğu cephesinde dışa taşkın içten ve dıştan yarım daire şeklinde üç apsisi vardır. Ortadaki apsis yan apsislerden daha geniş tutulmuştur. Orta apside bir mazgal pencere yer alır. Apsislerin iç kısmında nişlere yer verilmiştir. Kilise batıdan açılmış düzgün kesme taş işçilikli, yuvarlak kemerli silmelerle hareketlendirilmiş bir girişe sahiptir. Kilisenin beden duvarları iyemeye yakın moloz taşla örtülmüştür. Kilisenin üst örtüsü, apsiler dahil iç mekândaki taşıyıcıların tamamı yıkılmıştır ve kırılan sütunlar kilisenin içerisinde ve çevresinde yer almaktadır. Kilisenin iç kısmı ve çevresi hafriyat doludur. Kilisenin üst örtüsünün sütun kalıntılarından ve duvardaki paye izlerinden, ortada serbest sütunlara yanlarda duvar payelerine oturan kemerlerle desteklenen beşik tozlu bir örtüye sahip olduğu anlaşılmaktadır.</p>		HAZIRLAYANLAR: M. Salih SARALIOĞLU - Sanat Tarihçisi Selvet KARAMAHMUT - Arkeolog

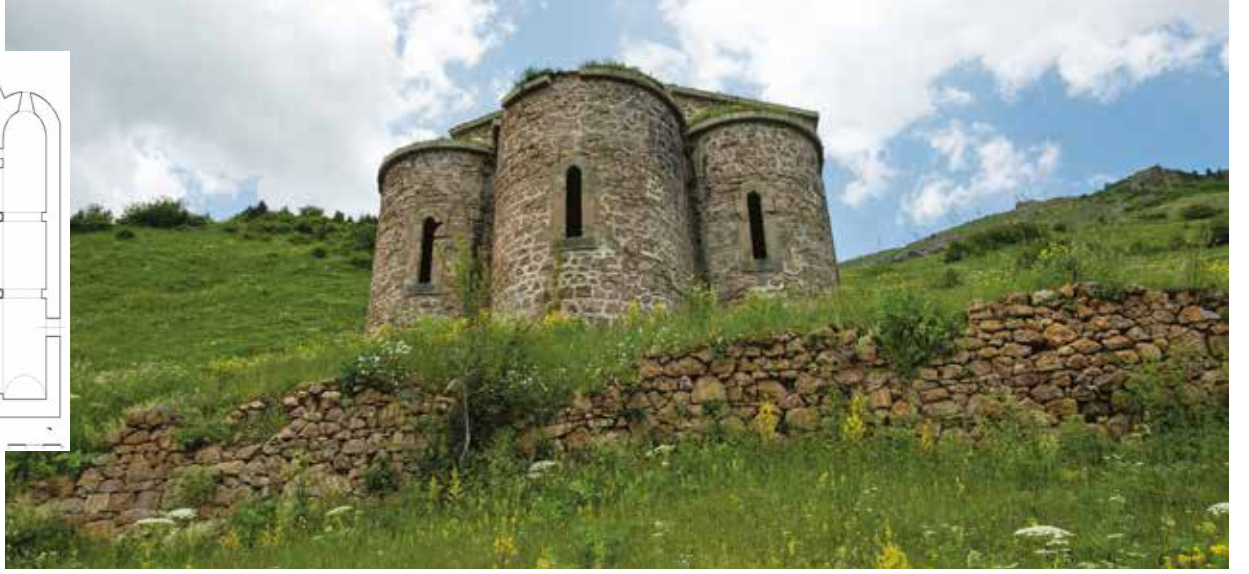
DUMANLI KÖYÜ BİNATLI (PINETENDON) MAHALLESİ "KİLİSE"

GÖZLEMLER:		TEKNİK BİLGİLER	SU	ELEKTRİK	ISITMA	KANALİZASYON
BUGÜNKÜ SAHİBİ:	BAKIMINDAN SORUMLU OLAN					
		ORJİNAL KULLANIMI:				
YAPILAN ONARIMLAR:		BUGÜNKÜ KULLANIMI:				
AYRINTILI TANIM:		ÖNERİLEN KULLANIMI:				
<p>Yapı, Dumanlı Köyü Binatlı Mahallesi'nde yer almaktadır. Üzerinden kitabe bulunmayan yapının bölgede diğer kiliselerle olan üslup benzerliğinden dolayı 19. yüzyıla tarihlendirilmesi mümkündür. Yapı, 08,70 x 12 m boyutlarında ve dikdörtgen bir alan üzerine, üç nefli bazilikal plan şemasında inşa edilmiştir. Biri batı, diğeri güney cephesinde olmak üzere yuvarlak kemerli iki girişi bulunmaktadır. Bunlardan batıda bulunan girişin dıştan kemer kavrasında ve güneydeki girişin üzerinde kabartma olarak bir haç motifi yer almaktadır. İç mekân dört sütun iki paye ile üç nefe ayrılmıştır. Her nefin üzeri tonozla örtülmüştür. Nefler doğuda ana yapıdan daha alçak tutulan ve yarım daire şeklinde dışa taşınmış birer apsisle sonlanmıştır. Apsislerin eksenlerinde birer uzun mazgal pencere yer alır. Kilisede süsleme unsurlarını haç motifleri ve freskolar oluşturur. İçerisindeki siva üzerinde (büyük ölçüde silinmiş) fresko tekniğinde yapılmış resimlerin izleri görülmektedir. Kilisenin kapı, pencere söveleri, taşıyıcıları, kemerleri ve köşeleri düzgün kaliteli kesme taş malzemeden yapılmıştır. Beden duvarları ise moloz taştan örülmüştür. Kilise beşik tonozla kaplıdır.</p>		HAZIRLAYANLAR:
