T.C. Gümüşhane Valiliđi
İl Kùltür ve Turizm
Mùdùrlùđù

Gümüşhane Kùltür Envanteri 2016

GÜMÜŞHANE İLİ KÜLTÜR ENVANTERİ

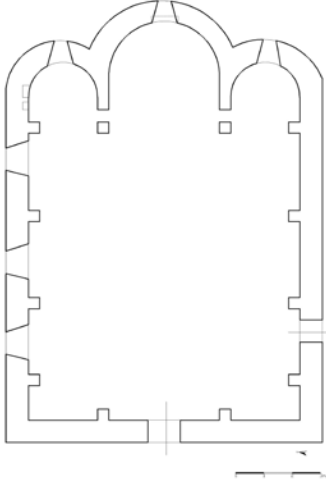
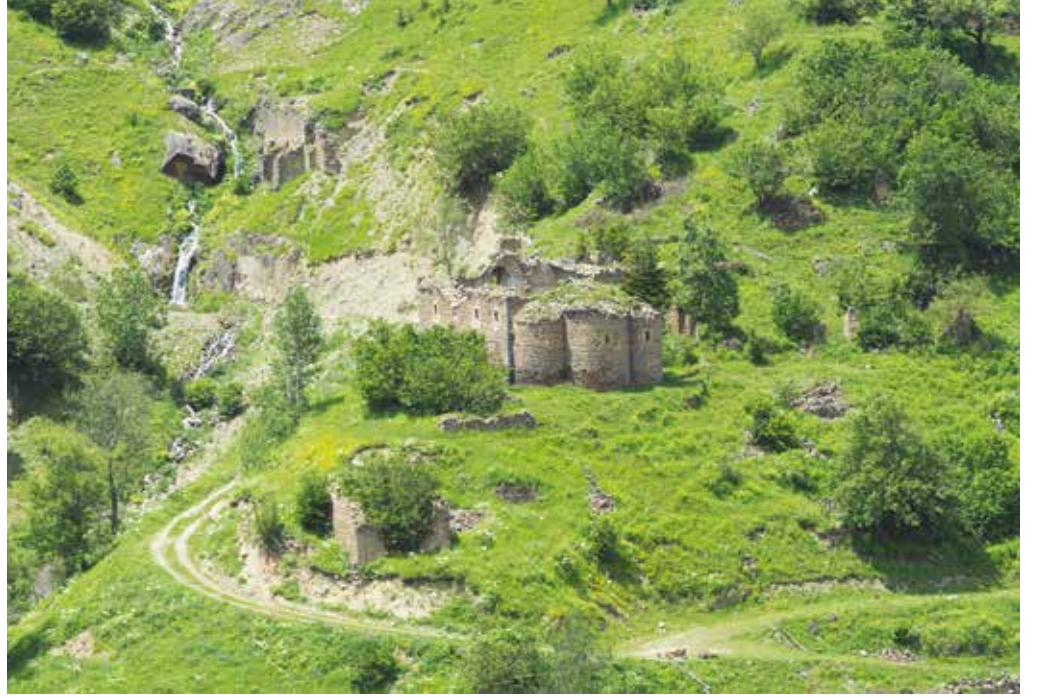
DUMANLI KÖYÜ CINGANLI MAHALLESİ "KİLİSE"

GÖZLEMLER:		TEKNİK BİLGİLER	SU	ELEKTRİK	ISITMA	KANALİZASYON
BUGÜNKÜ SAHİBİ:	BAKIMINDAN SORUMLU OLAN					
YAPILAN ONARIMLAR:		ORJİNAL KULLANIMI:				
AYRINTILI TANIM:		BUGÜNKÜ KULLANIMI:				
<p>Yapı, Dumanlı Köyü, Cinganlı Mahallesi'ndedir. Dikdörtgen bir alan üzerine bazilikal bir planda üç nefli olarak yapılmıştır. Kilisenin biri batıda, biri güneyde olmak üzere yuvarlak kemerli iki girişi vardır. Güney girişi kapı sövesini her iki tarafa sütunceler konulmuş ve girişin üzerine bir haç motifi işlenmiştir. Kilisenin batıda ve doğuda üçer, güneyde ve kuzeyde ise dörder penceresi bulunmaktadır. Doğu cephesinde apsis ve pastaphorion hücreleri dışa taşkın olarak yapılmıştır. Kilisenin üst örtüsü ve taşıyıcıları yıkılmıştır. Üst örtüsünün beşik tonozla kapatıldığı düşünülen kilisenin, kapı-pencere söveleri, taşıyıcılar, kemerler ve köşe taşları düzgün kaliteli kesme taştan beden duvarları ise moloz taştan yapılmıştır.</p>		ÖNERİLEN KULLANIMI:

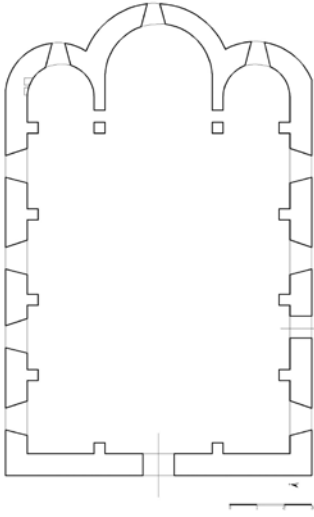
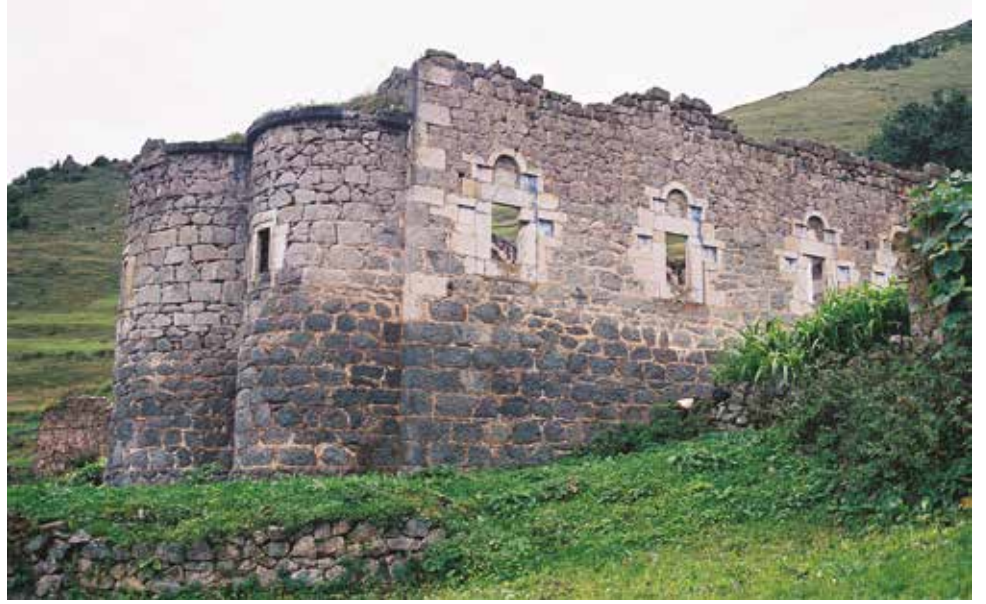
DUMANLI KÖYÜ ÇAKALLI (ÇAKALANDON) MAHALLESİ "KİLİSE"

GÖZLEMLER:		TEKNİK BİLGİLER	SU	ELEKTRİK	ISITMA	KANALİZASYON
BUGÜNKÜ SAHİBİ:	BAKIMINDAN SORUMLU OLAN					
		ORJİNAL KULLANIMI:				
YAPILAN ONARIMLAR:		BUGÜNKÜ KULLANIMI:				
AYRINTILI TANIM:		ÖNERİLEN KULLANIMI:				
<p>Yapı, Dumanlı Köyünün Merkezinde yer almaktadır. 9,85 x 13,30 m boyutlarında ve dikdörtgen bir alan üzerine üç nefli, bazilikal planlı olarak inşa edilmiştir. Biri batıdan diğeri güneyden olmak üzere yuvarlak kemerli iki girişi bulunmaktadır. Güney girişi üzerine yonca biçiminde haç motifi işlenmiştir. Doğu cephesinde apsis ve pastaphorion hücreleri dışa taşkın, içten ve dıştan yarım yuvarlak olarak düzenlenmiştir. Bu kısım ana yapıdan daha dar ve alçak tutulmuştur. İç mekânın aydınlatılması dikdörtgen formda ve simetrik bir biçimde yan duvarlara ve apsis eksenlerine yerleştirilmiş daha küçük pencerelerle sağlanmıştır. Doğu cephelerdeki pencereler hariç, diğer pencerelerin üst kısımlarında yuvarlak alınlar yer alır. Söveler de haçvari olarak hareketli yapılmıştır. Kilisenin yapım tarihi 1878'dir. Frekso izlerine sık sık rastlanan kilisede kapı-pencere söveleri, taşıyıcılar, kemerler ve köşe taşları düzgün kaliteli kesme taş malzemeden, diğer beden duvarları ise 0,85 m kalınlığında kaliteli moloz taştan yapılmıştır.</p>		HAZIRLAYANLAR:

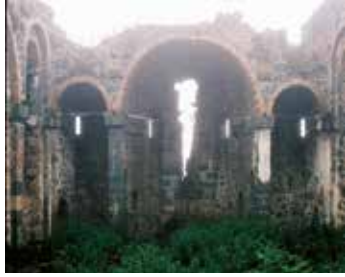
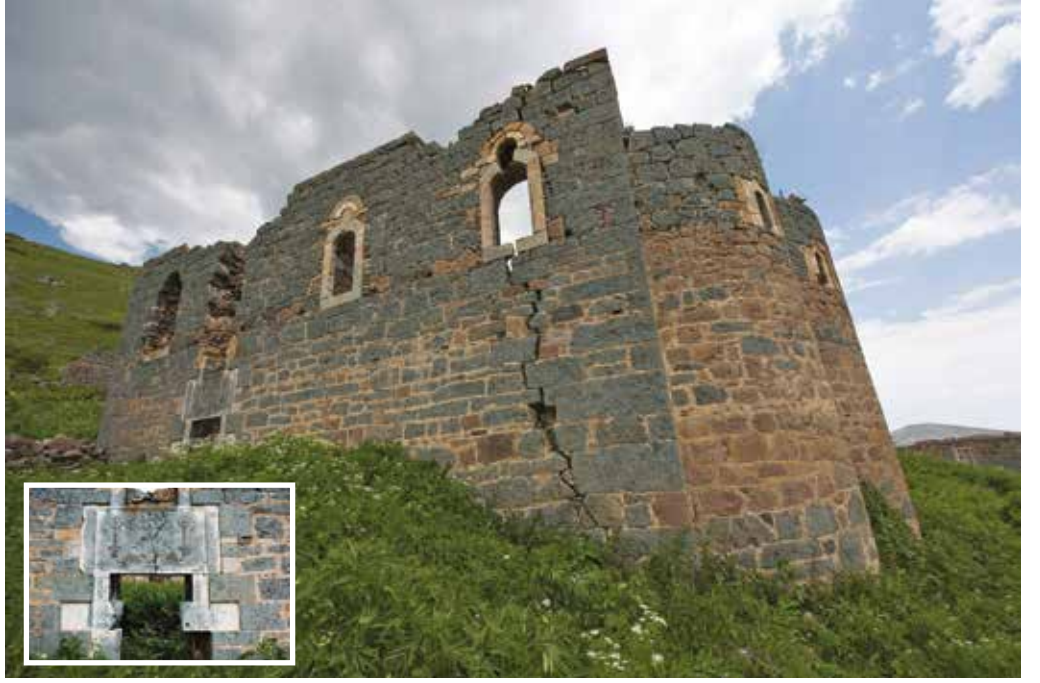
DUMANLI KÖYÜ İŞHANLI (SIHANANDON) MAHALLESİ "KİLİSE"

GÖZLEMLER:		TEKNİK BİLGİLER	SU	ELEKTRİK	ISITMA	KANALİZASYON
BUGÜNKÜ SAHİBİ:	BAKIMINDAN SORUMLU OLAN					
YAPILAN ONARIMLAR:		ORJİNAL KULLANIMI:				
AYRINTILI TANIM: Yapı, Dumanlı Köyü, İşhanlı (Sihanandon) Mahallesi'ndedir. Kilise, 10,15 x 12,54 m boyutlarında ve dikdörtgen bir alan üzerine üç nefli, bazilikal plan şemasında inşa edilmiştir. Kilisenin biri batıda diğeri güneyde olmak üzere yuvarlak kemerli iki girişi bulunmaktadır. Güneyde bulunan kapı 1,23 m açıklığa sahip olup, aynı zamanda ana girişi olarak kullanılmış ve dıştan kemer alınlığa bir haç motifi ve kanatlı iki grifon işlenmiştir. Doğu cephesinde yer alan apsis 4,72 m genişliğinde ve 3,74 m derinliğinde olup, üç mazgal penceresiyle bir de nişi bulunmaktadır. Apsisin her iki yanında bulunan 2,10 m genişliğinde ve 2 m derinliğinde pastaphorion hücrelerinde ise birer pencere açılmıştır. Üst örtüsü ve taşıyıcıları tamamen yıkılmıştır. Kapı-pencere söveler, kemerler ve köşe taşları düzgün kesme taş, beden duvarları ise 0,85 m kalınlığında moloz taş taşdır.		BUGÜNKÜ KULLANIMI:

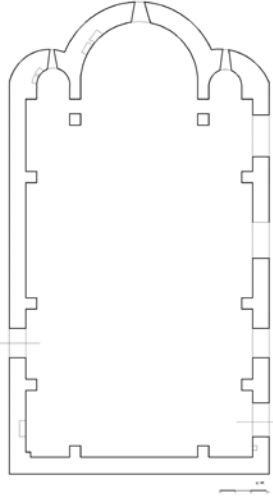
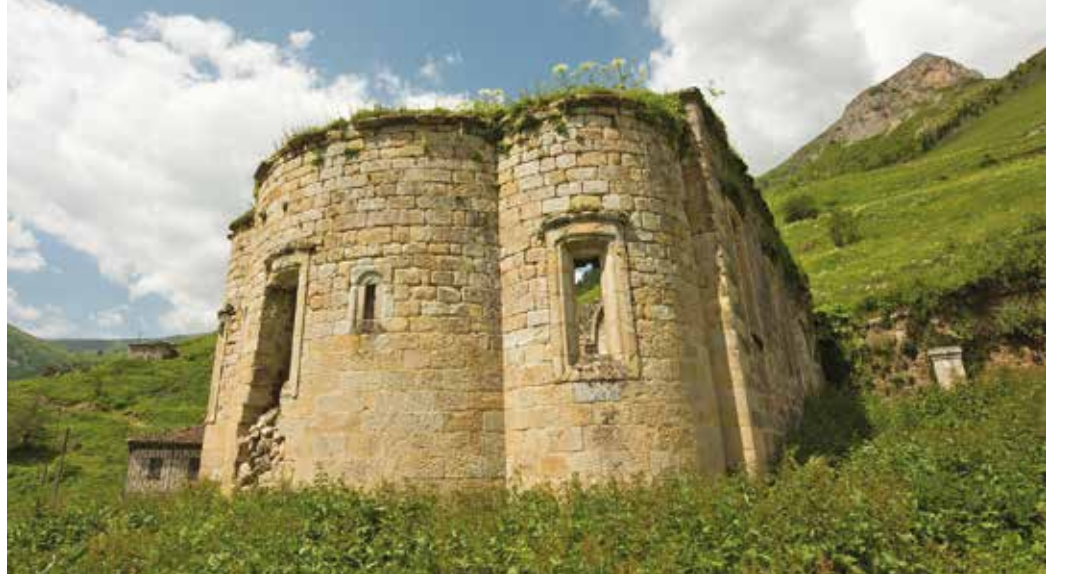
GÖZLEMLER:		TEKNİK BİLGİLER	SU	ELEKTRİK	ISITMA	KANALİZASYON
BUGÜNKÜ SAHİBİ:	BAKIMINDAN SORUMLU OLAN					
		ORJİNAL KULLANIMI:				
YAPILAN ONARIMLAR:		BUGÜNKÜ KULLANIMI:				
AYRINTILI TANIM:		ÖNERİLEN KULLANIMI:				
<p>Yapı Dumanlı Köyü Piştov Mahallesi'nde bulunmaktadır. 17 x 13 m boyutlarında ve dikdörtgen bir alan üzerine üç nefli, bazilikal plan şemasında inşa edilmiştir. Biri kuzey diğeri güneyde olmak üzere basık kemerli iki girişi bulunmaktadır. Kuzey girişi kiborion tarzında düzenlenmiş ancak günümüze bu kiborion girişin sadece bir sütunu gelebilmiştir. Girişin hemen üzerinde haç işareti işlenmiştir. Apsis ve pastaporion hücreleri doğu cephesinde yapılmış her birinin ekseninde, basık kemerli büyük pencere, ortadaki apsinin ekseninde yer alan dikdörtgen pencerenin her iki yanına birer küçük mazgal pencere daha yerleştirilmiştir. Yapının kuzey duvarında dört mazgal pencere bulunmaktadır. Kilisenin güney iç yüzünde Hıristiyan ikonografyasına uygun şekilde fresko tekniğinde yapılmış yirmi sekiz aziz figürü betimlenmiştir. Yapının kapı, pencere taşıyıcıları, kemerler ve köşe taşları düzgün kaliteli kesme taştan, beden duvarları ise moloz taş + kesme taştan yapılmıştır. Kilisenin kuzeydoğusunda bir çeşme yer almaktadır.</p>		HAZIRLAYANLAR:

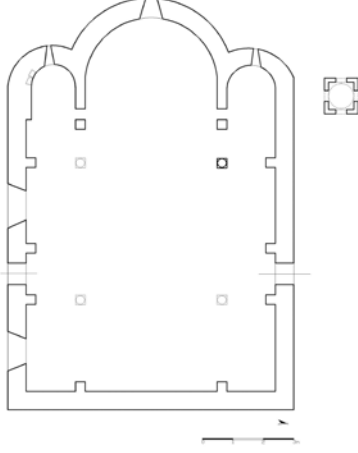
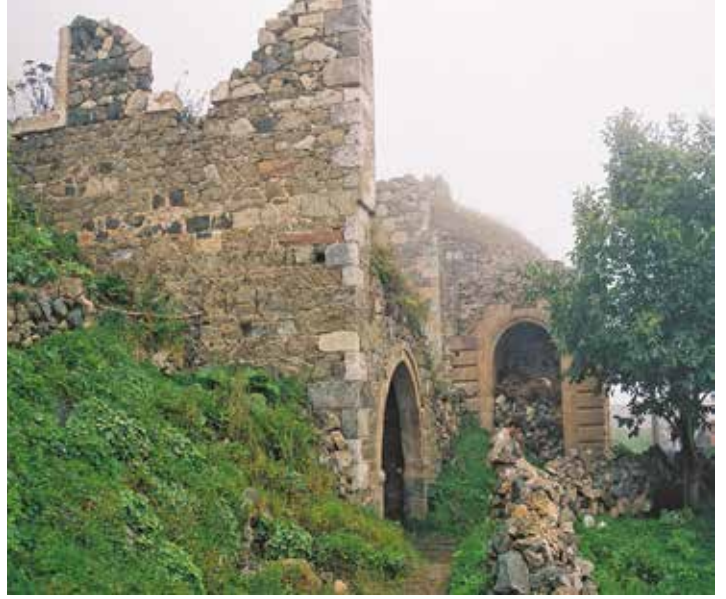
DUMANLI KÖYÜ TERZİLİ MAHALLESİ "ST. THEODOROS KİLİSESİ"

GENEL TANIM: Yapı, Dumanlı Köyü Terzili (Terziandon) Mahallesinde yer almaktadır. Dikdörtgen bir alan üzerine, üç nefli, bazilikal plan şemasında inşa edilmiştir. Kesme taş + moloz taş malzemeden yapılmış olarak inşa edilmiştir. Üst örtüsünün tamamı, beden duvarları pencere hizasından yıkılmıştır. Kuzey doğusunda kesme taştan baldaken tarzda martyrium vardır.

GÖZLEMLER:		TEKNİK BİLGİLER	SU	ELEKTRİK	ISITMA	KANALİZASYON	
BUGÜNKÜ SAHİBİ:	BAKIMINDAN SORUMLU OLAN						
YAPILAN ONARIMLAR:		ORJİNAL KULLANIMI:					
AYRINTILI TANIM:		BUGÜNKÜ KULLANIMI:					
<p>Yapı Dumanlı Köyü Terzili Mahallesi'nde eğimli arazi üzerine; 9,10 x 11,66 m boyutlarında, üç nefli bazilikal plan şemasında inşa edilmiş, orta nef yan neflerden daha geniş ve yüksek tutulmuştur. Biri kuzeyde diğeri güneyde olmak üzere 1 m genişliğinde, simetrik olarak yerleştirilmiş yuvarlak kemerli iki girişi bulunmaktadır. Batı duvarının bir kısmı (arazi eğiminden dolayı) toprağa gömülmüştür. Apsis ve pastaporion hücreleri yarım daire şeklinde dışa taşkın yapılmıştır. Apsis 4,13 m genişliğinde ve 3,50 m derliğindedir. Apsis kısmı pastaporion hücrelerine göre daha büyük yapılmıştır. Apsisli kısım ana yapıdan daha dar ve alçak tutulmuştur. Her apsinin ekseninde uzun dikdörtgen pencere, yapının alınlık kısmında da üç adet mazgal pencere yer alır. Kilisenin üst örtüsü tamamen yıkılmış taşıyıcılardan sadece bir sütun kalmıştır. Kapı pencere söveleri, cephe bitimleri saçak altı kesmetaş, diğer kısımlar moloztaş işçiliktir. Kilisenin kuzeydoğusunda kesmetaştan baldaken tarzda bir martyrium bulunmaktadır.</p>		ÖNERİLEN KULLANIMI:

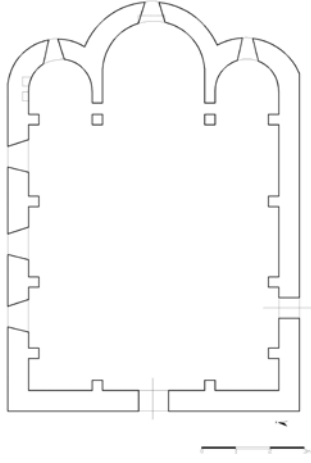
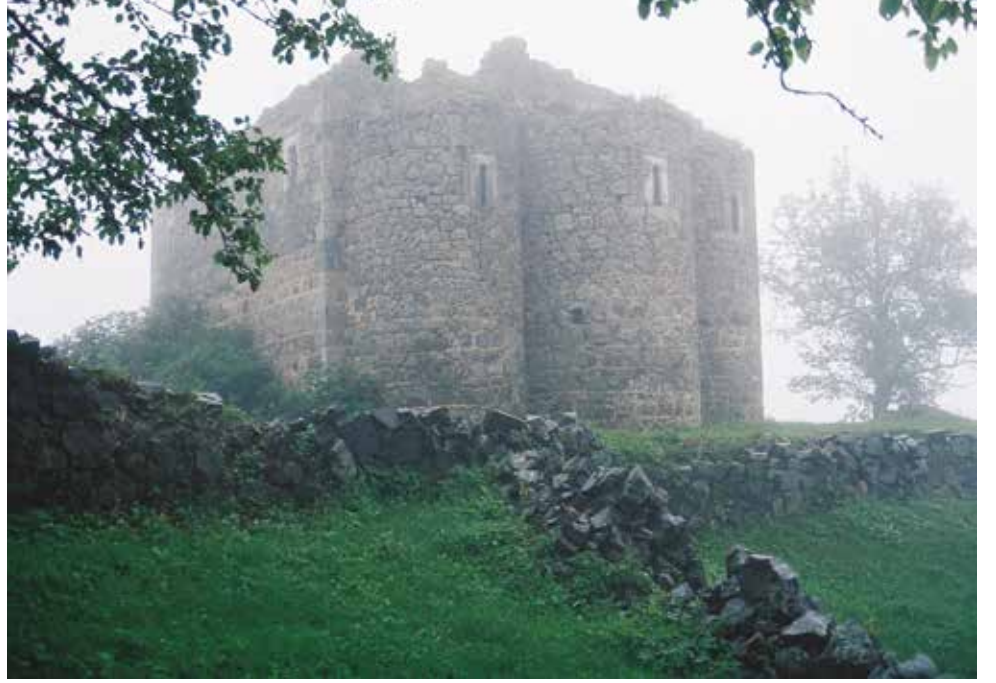
DUMANLI KÖYÜ ZURNACILI MAHALLESİ "KİLİSE"

GENEL TANIM: Yapı, Dumanlı Köyü, Zurnacılı Mahallesi'nde yer almaktadır.

GÖZLEMLER:		TEKNİK BİLGİLER	SU	ELEKTRİK	ISITMA	KANALİZASYON
BUGÜNKÜ SAHİBİ:	BAKIMINDAN SORUMLU OLAN					
YAPILAN ONARIMLAR:		ORJİNAL KULLANIMI:				
AYRINTILI TANIM:		BUGÜNKÜ KULLANIMI:				
<p>Yapı, Dumanlı (Santa) Köyü Zurnacılı Mahallesi'ndedir. 9,20 x 12,55 m boyutlarında ve dikdörtgen bir alan üzerine kurulmuştur. Üç nefli, bazilikal plan şemasında inşa edilmiş olup, biri batıdan biri güneyden olmak üzere iki girişi vardır. Doğu cephesinde apsis ve pastaphorion hücreleri dışa taşkın olarak yapılmış, içten ve dıştan yarım daire şeklinde düzenlenmiştir. Eksenlerinde yüksek kotta birer mazgal pencere vardır. Apsis 3,95 m genişliğinde ve 3,35 m derinliğindedir. Apsiste üç mazgal pencere ve apsis ortasında bir niş mevcuttur. Apsisin her iki yanında bulunan pastaphorion hücrelerinde birer niş bulunmaktadır. Kilisenin üst örtüsü ve taşıyıcıları yıkılmıştır. Dış mimari itibarıyla son derece sade olup, tezyinat girişlerin çevresinde yoğunlaşmıştır. Pencere yapının üst kotundadır. Kapı-pencere söveler, taşıyıcılar kemerler ve köşe taşları düzgün kesme taştan beden duvarları ise moloz taştan yapılmıştır.</p>		ÖNERİLEN KULLANIMI:

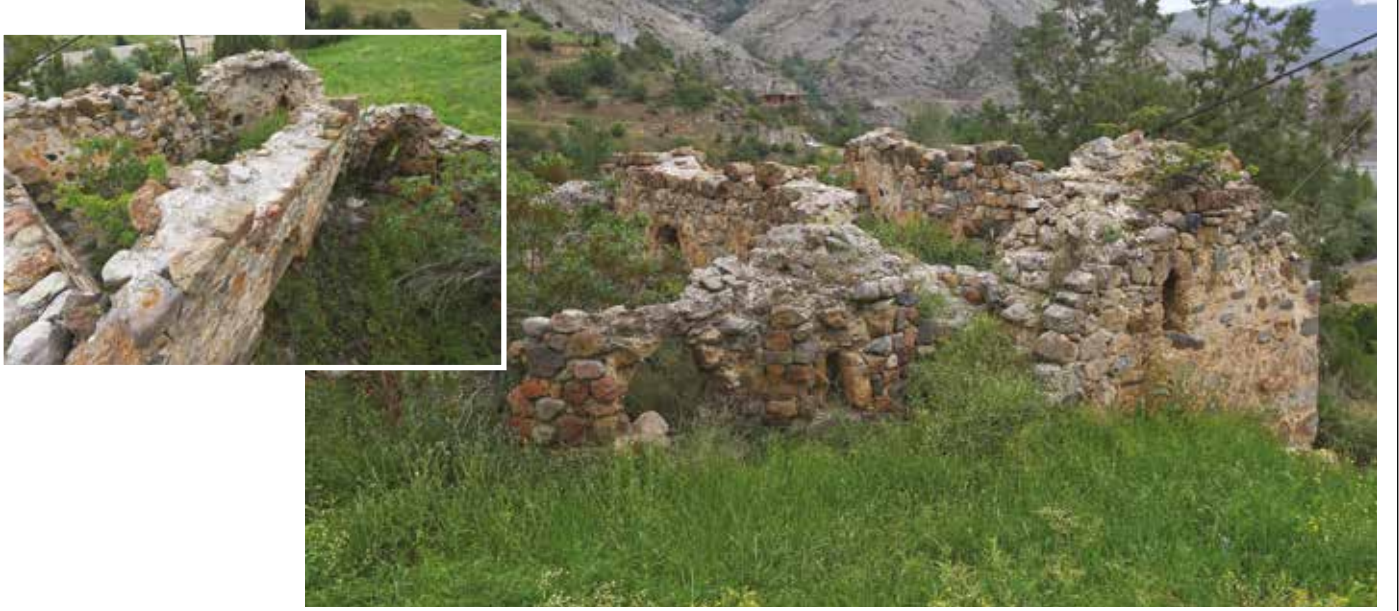
İKİSU KÖYÜ HİDRİLYAS MEVKİİ "KİLİSE"

GENEL TANIM: Yan yana inşa edilen kiliselerden her ikisi doğu-batı doğrultusunda dikdörtgen plana sahiptir. Cephe duvarları kısmen ayakta olup diğer tüm kısımları yıkılmıştır. Her iki kilisede ortadan bir duvarla birbirinden ayrılmıştır. Kuzeydeki kilise tek apsisli, apsis ekseninde, kuzey ve güney duvarlarında karşılıklı nişler bulunur.

GÖZLEMLER:		TEKNİK BİLGİLER	SU	ELEKTRİK	ISITMA	KANALİZASYON
BUGÜNKÜ SAHİBİ:	BAKIMINDAN SORUMLU OLAN					
		ORJİNAL KULLANIMI:				
YAPILAN ONARIMLAR:		BUGÜNKÜ KULLANIMI:				
AYRINTILI TANIM:		ÖNERİLEN KULLANIMI:				
<p>Kitabesi bulunmayan yapının, kesin olarak hangi tarihte inşa edildikleri belli değildir. Yan yana inşa edilen kiliselerden her ikisi doğu-batı doğrultusunda dikdörtgen plana sahiptir. Cephe duvarları kısmen ayakta olup, diğer tüm kısımları yıkılmıştır. Moloz taşla inşa edilmiştir. İçi örtü malzemesi molozu ile dolmuştur. Üst örtüsü tamamen yıkık olduğundan, üst örtüye yönelik bilgi verilememiştir. Her iki kilisede ortadan bir duvarla birbirinden ayrılmıştır. Kuzeydeki kilise, tek apsisli, apsis ekseninde, kuzey ve güney duvarlarında karşılıklı nişler bulunur. Güneydeki kilisede ise küçük apsisli olup girişi güneydendir. Kuzeydeki kiliseye de güneydeki kilisenin iç mekândan girilmektedir.</p>		HAZIRLAYANLAR: KURUL ONAYI: Trabzon Kültür ve Tabiat Varlıklarını Koruma Bölge Kurulunun 15.01.2005 Tarih ve 138 Sayılı Kararıyla Tescillidir.

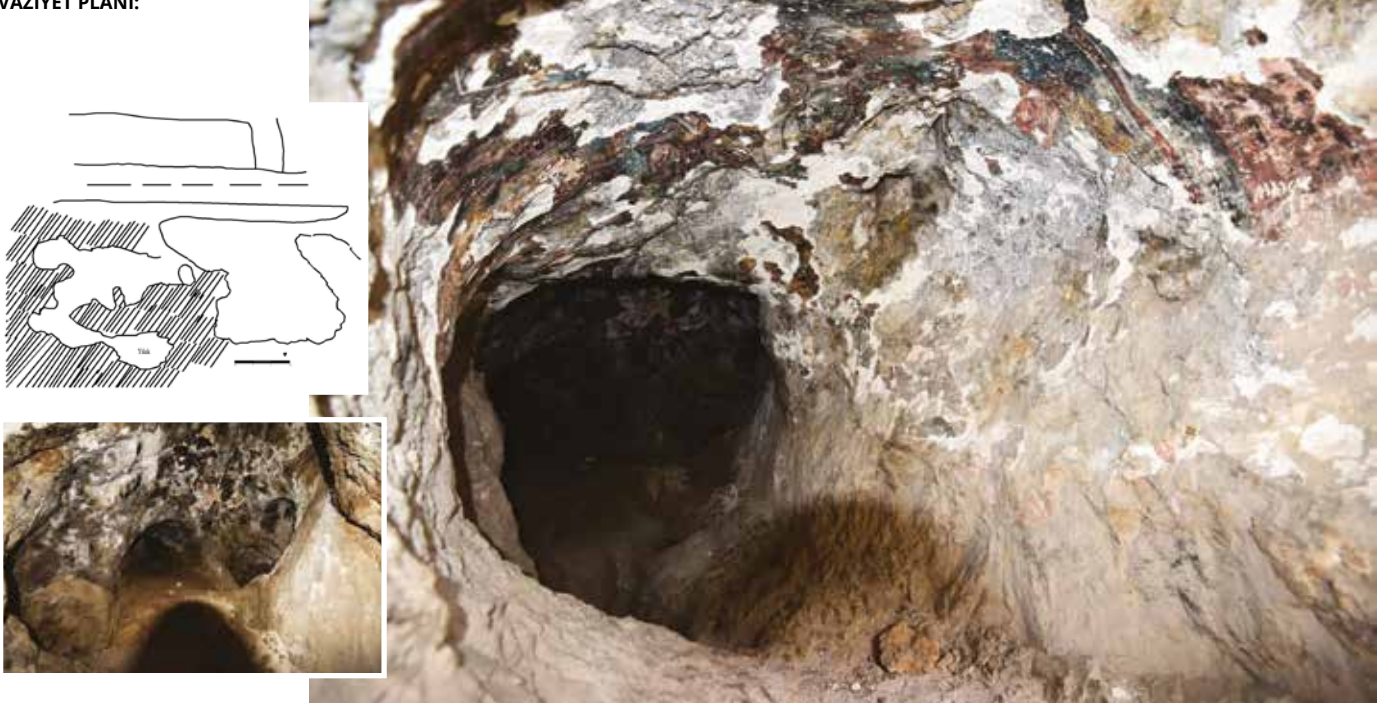
İKİSU KÖYÜ "KAYA KİLİSE"

GENEL TANIM: Gümüşhane şehir merkezinin yaklaşık 4 km batısında yüksek bir dağın yamacında kurulmuştur.

GÖZLEMLER:		TEKNİK BİLGİLER	SU	ELEKTRİK	ISITMA	KANALİZASYON
BUGÜNKÜ SAHİBİ:	BAKIMINDAN SORUMLU OLAN					
		ORJİNAL KULLANIMI:				
YAPILAN ONARIMLAR:		BUGÜNKÜ KULLANIMI:				
AYRINTILI TANIM:		ÖNERİLEN KULLANIMI:				
Yapı, doğal kaya boşluklarının değerlendirilmesi ile şekillenmiş, Hristiyan dönemine ait bir ibadet alanıdır. Kaya kilise içerisinde duvar örgüsü, kapı, pencere, tonoz ya da taşıyıcı yoktur. Batıdan girişi olan kademeli ve düzensiz olarak üç kat halinde yukarıya doğru yükselen kayalık bir alan içerisine şekillenmiştir. Girişi, zeminden 2,80 metre yükseklikteki doğal bir açıklığın ovalleştirilmesi ile oluşturulmuştur. Kaya kilisesinin içerisinde 19. yüzyıla ait freskolarla kaplı olduğu, kalan sınırlı alandaki fresko izlerinden anlaşılmaktadır. Yer yer aziz, melek ve haç izlerine rastlanan freskolar büyük ölçüde tahrip olmuştur.		HAZIRLAYANLAR:				
		KURUL ONAYI:				
		Trabzon Kültür ve Tabiat Varlıklarını Koruma Bölge Kurulunun 24.03.2010 Tarih ve 2595 Sayılı Kararıyla Tescillidir.

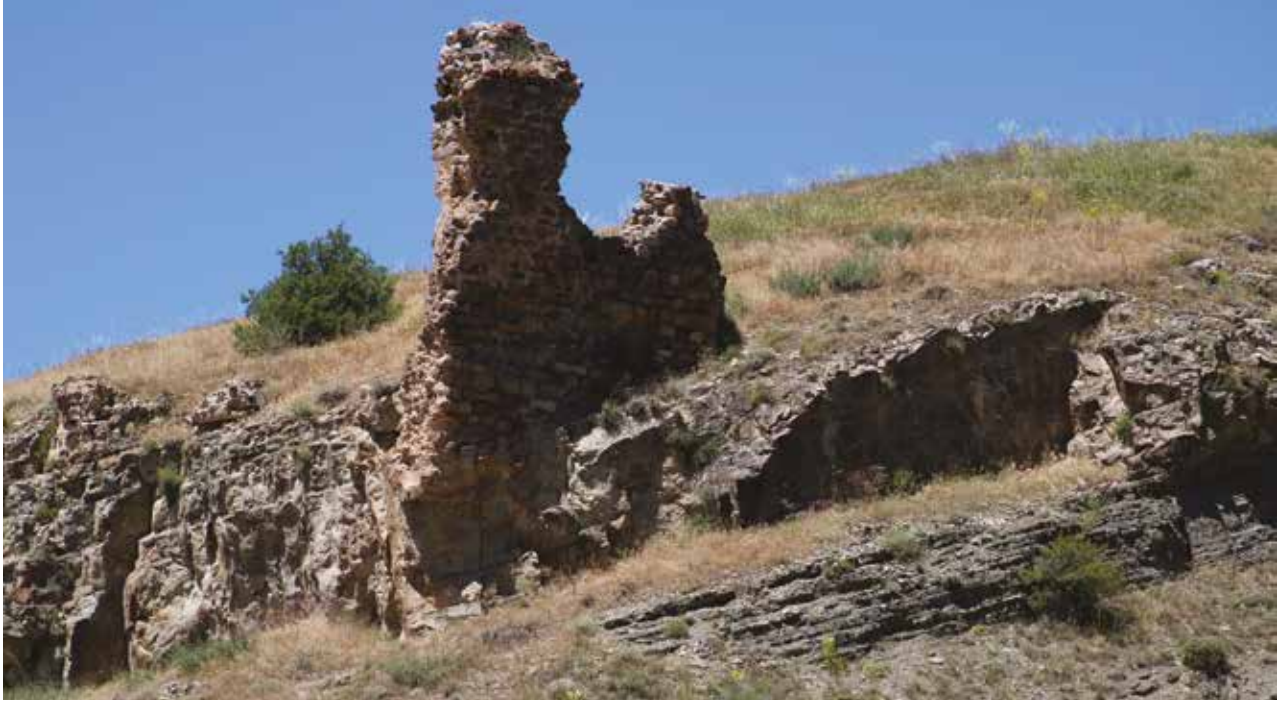
KALE KÖYÜ "KİLİSE KALINTISI"

GÖZLEMLER:		TEKNİK BİLGİLER	SU	ELEKTRİK	ISITMA	KANALİZASYON
BUGÜNKÜ SAHİBİ:	BAKIMINDAN SORUMLU OLAN:					
		ORJİNAL KULLANIMI:				
YAPILAN ONARIMLAR:		BUGÜNKÜ KULLANIMI:				
AYRINTILI TANIM:		ÖNERİLEN KULLANIMI:				
<p>Kilise kalıntısı merkez Kale Köyü sınırları içerisinde Süme Köyü'ne giden yolun kenarında zemini kayalık bir tepede yer alır. Çevreye hâkim bir konumdadır. Gününde kültür varlığı olarak tescilli keçi kalesi yer almaktadır. Yaklaşık UTM ED.50.6. derece (x:4471561-y:558969) koordinatlarında yer alan kiliseden günümüze kireç harçlı moloz taş duvar kalıntısı ulaşmıştır. Muhtemelen apsis duvarı olan kalıntı da önemli ölçüde tahribata uğramıştır. Çevresi çayırılık ve boş arazi olup civarında yapılaşma yoktur.</p>		HAZIRLAYANLAR:				
		KURUL ONAYI: Trabzon Kültür ve Tabiat Varlıklarını Koruma Bölge Kurulunun 27.05.2016 Tarih ve 2934 Sayılı Kararıyla Tescillidir.				
YAYIN DİZİNİ:	EKLER	REVİZYON:

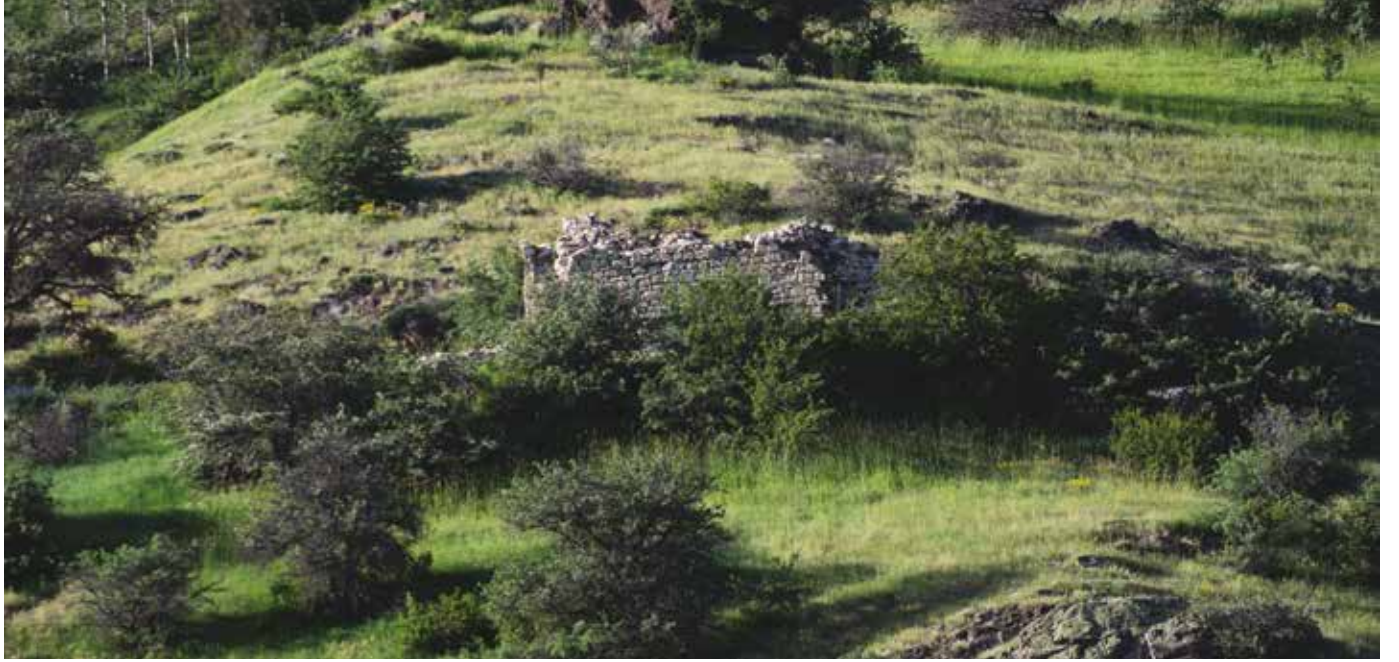
KOCAPINAR KÖYÜ KASTIRGET MEVKİ "KİLİSE KALINTISI"

GENEL TANIM: Tek apsisi, beden duvarları kısmen ayakta, batı cephesinde düz atkı taşı, üzeri kemerlerle kuşatılan dikdörtgen formlu kapısı bulunmaktadır. Üst örtüsünün büyük bir bölümü çökmüştür.

GÖZLEMLER:		TEKNİK BİLGİLER	SU	ELEKTRİK	ISITMA	KANALİZASYON
BUGÜNKÜ SAHİBİ:	BAKIMINDAN SORUMLU OLAN					
		ORJİNAL KULLANIMI:				
YAPILAN ONARIMLAR:		BUGÜNKÜ KULLANIMI:				
AYRINTILI TANIMI:		ÖNERİLEN KULLANIMI:				
<p>Meskûn mahalden uzak, oldukça meyilli yüksek bir tepe üzerinde inşa edilmiştir. Araç yolu yoktur. Dik ve patika yoldan yaklaşık 20 dakika yürüdükten sonra kiliseye ulaşılır. Uzun yıllar boş kaldığından önemli ölçüde tahribata uğramıştır. Tek apsisi, beden duvarları kesme taştan, batı cephesinde düz atkı taşı ve üzeri kemerle kuşatılan dikdörtgen formlu kapısı bulunmaktadır. Güney cephede iki, batı cephede ise bir pencereye yer verilmiştir. İç mekânın doğusunda yuvarlak apsisi bulunmaktadır. Yarım kubbe ile örtülmüştür. Apsisin her iki yanında simetrik birer niş yer almaktadır. Günümüzde terk edilmiş yapı harap durumdadır.</p>		HAZIRLAYANLAR:				
		<p>M. Salih SARALIOĞLU - Müze Araştırmacısı Murat ALÖKMEN - Mimar</p>

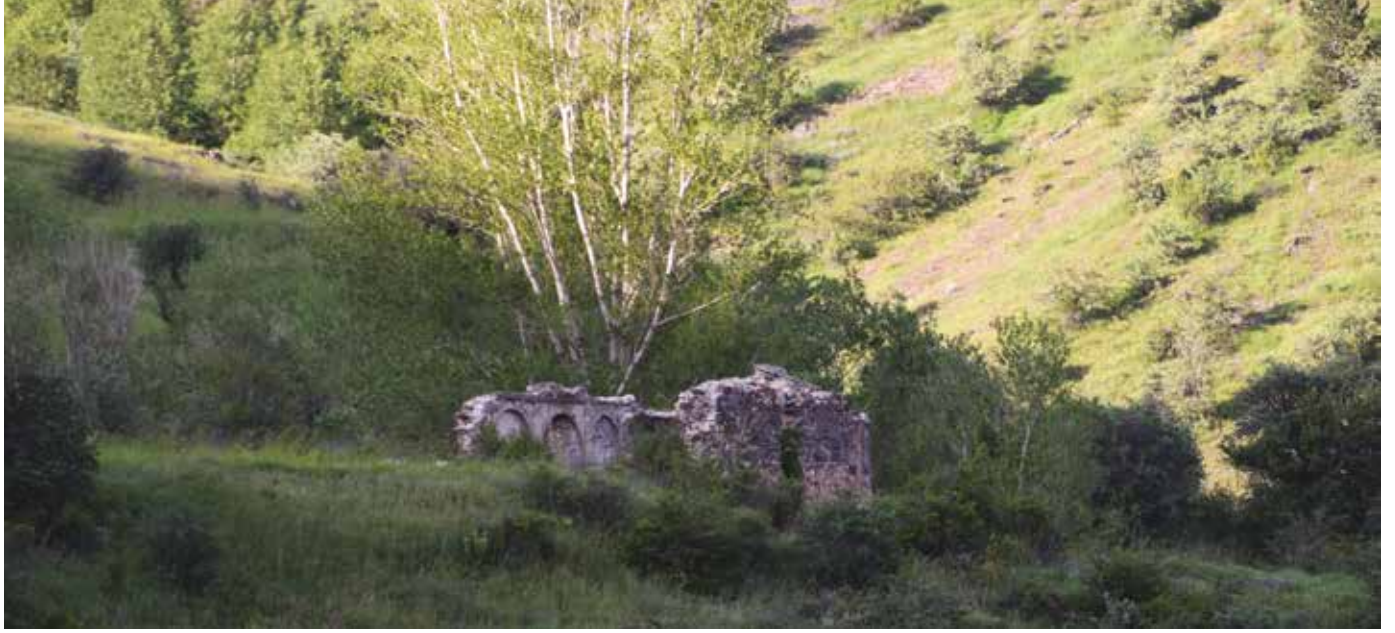
KOCAPINAR KÖYÜ SİDAS DERESİ MEVKİİ "KİLİSE KALINTISI" (141 ADA 38 PARSEL)

GENEL TANIM: Batı cephe hariç diğer cephe duvarları kısmen ayakta. Üst örtüsü tamamıyla yıkılmıştır. Kesme taş + moloz taştan yapılmış kilise üç apsislidir. Güney duvarı sağdır. Kuzeyde iki pencere ve batıdaki kapısı mevcuttur.

GÖZLEMLER:		TEKNİK BİLGİLER	SU	ELEKTRİK	ISITMA	KANALİZASYON												
BUGÜNKÜ SAHİBİ:	BAKIMINDAN SORUMLU OLAN																	
YAPILAN ONARIMLAR:		ORJİNAL KULLANIMI:																
AYRINTILI TANIMI:		BUGÜNKÜ KULLANIMI:																
<p>Mesken mahalde uzak, oldukça meyilli yüksek bir tepe üzerine inşa edilmiştir. Araç yolu yoktur. Dik ve patika yoldan yaklaşık 20 dakikalık bir yürümeden sonra kiliseye ulaşılır. Uzun yıllar boş kaldığından önemli ölçüde tahribata uğramıştır. Tek apsisli beden duvarları kısmen ayakta, batı cephesinde düz atkı taşlı ve üzeri kemerle kuşatılan dikdörtgen formlu kapısı bulunmaktadır. Güney cephede iki, batı cephede ise bir pencereye yer verilmiştir. İç mekânın doğusunda yuvarlak apsisi bulunmaktadır. Yarım kubbe ile örtülüdür. Apsisinin her iki yanında birbirine simetrik birer niş yerleştirilmiştir. Günümüzde terk edilmiş yapı harap durumdadır.</p>		ÖNERİLEN KULLANIMI:																
		<p>HAZIRLAYANLAR: M. Salih SARALIOĞLU - Sanat Tarihçisi Murat ALÖKMEN - Mimar</p>																
YAYIN DİZİNİ:		KURUL ONAYI:

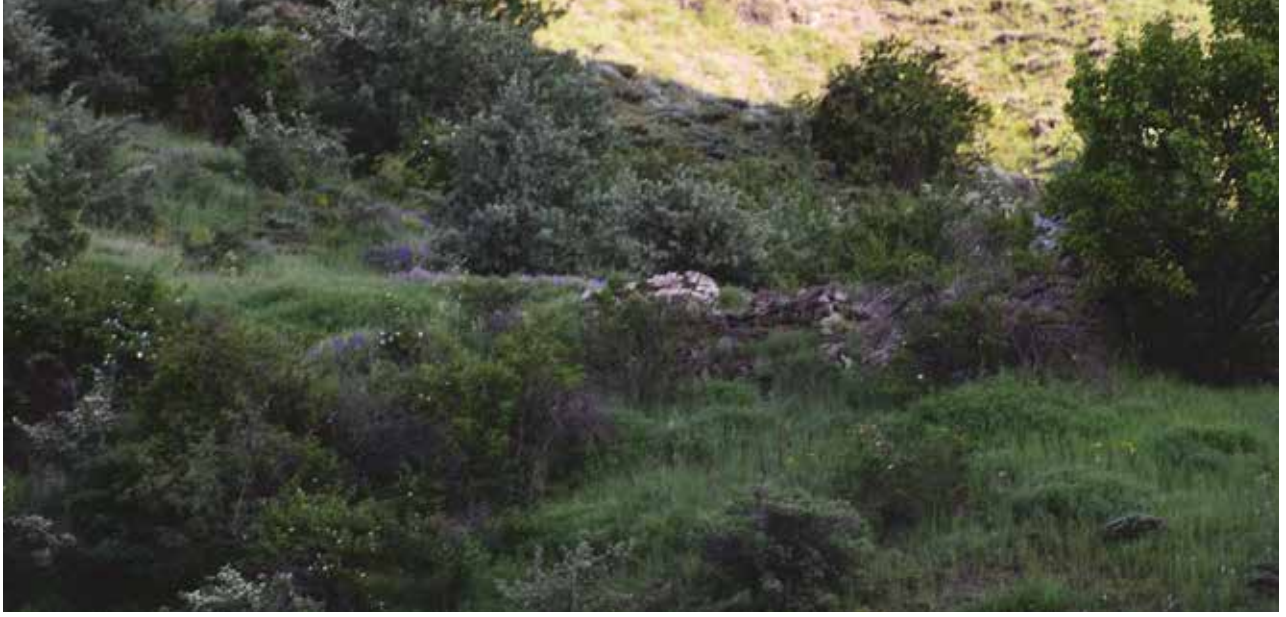
KOCAPINAR KÖYÜ SİDAS DERESİ MEVKİİ "KİLİSE KALINTISI" (131 ADA 6 PARSEL)

GÖZLEMLER:		TEKNİK BİLGİLER	SU	ELEKTRİK	ISITMA	KANALİZASYON
BUGÜNKÜ SAHİBİ:	BAKIMINDAN SORUMLU OLAN					
		ORJİNAL KULLANIMI:				
YAPILAN ONARIMLAR:		BUGÜNKÜ KULLANIMI:				
AYRINTILI TANIMI:		ÖNERİLEN KULLANIMI:				
<p>Kilise Kocapınar Köyü'nün güneyinde, köye hâkim konumundaki düz bir yamaç üzerinde yer alır. Doğu-batı yönde uzanmakta olan şapel moloz taş malzemeden yapılmıştır. İçten 5 x 10 metre ölçülerindedir. Girişi güney yöndedir. Girişin önünde 4 sütun üzerine oturan baldaken tarzında ön girişe sahiptir. Bu sütunlarından üst örtüsü tamamen yıkılmıştır. Şapelin girişi 70 cm x 145 cm ölçülerinde olup, kapısı ahşaptır. Basık kereli kapının hemen üzerinde taş kemerli bir korniş bulunmaktadır. İç mekân; apsis bölümünde ve batı yönde ise iki adet olmak üzere toplam 4 adet pencere açıklığı ile aydınlatılmaktadır. Pencereler dıştan düz lentoludur. Ana mekânda üst örtü bağımsız ayaklarla olmayıp, duvar pencereleri ile desteklenmektedir. Üst örtü büyük ölçüde sağlamdır. İçten ve dıştan yarım yuvarlak olan apsis içten 5 m çapa sahiptir. Apsisin iç mekânında duvarlarda kullanım amaçlı kör nişler bulunur. Zemin ise kesme taş ile döşenmiştir.</p>		HAZIRLAYANLAR:

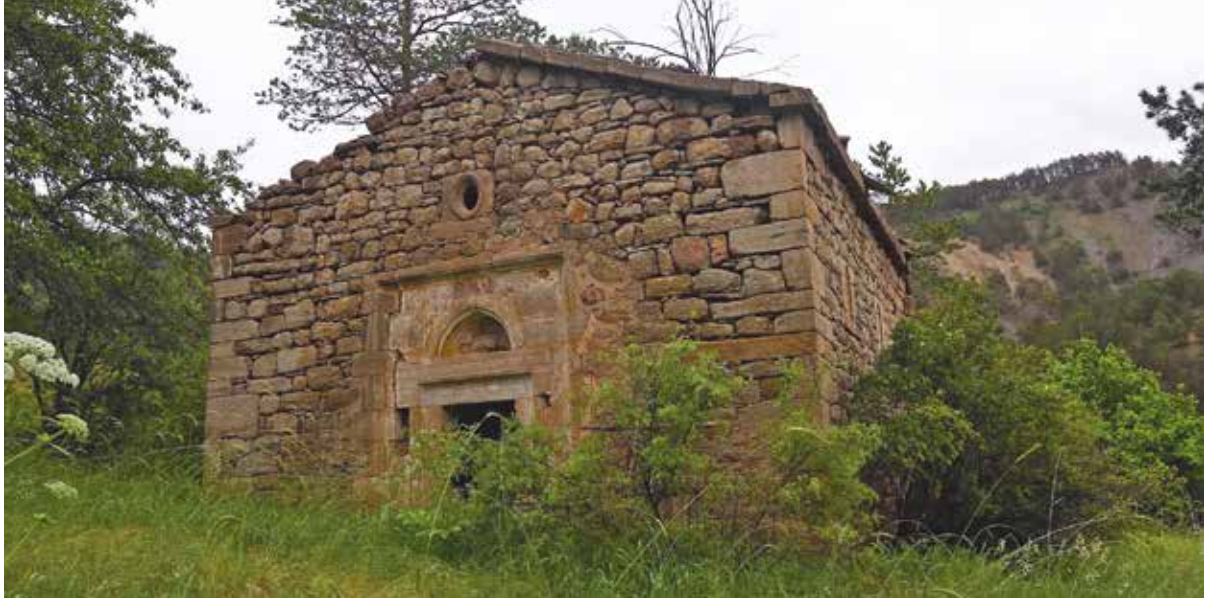
MESCİTLİ KÖYÜ "KİLİSE"

GENEL TANIM: Mescitli Köyünden Ayvalos yaylasına giderken yolun hemen sağındadır. Dikdörtgen bir plan üzerine tek nefli, tek apsisi, bazilikal plan şemasında yapılmıştır. İçten tonoz, dıştan beşik çatılı örtüsüne sahiptir.

GÖZLEMLER:		TEKNİK BİLGİLER	SU	ELEKTRİK	ISITMA	KANALİZASYON
BUGÜNKÜ SAHİBİ:	BAKIMINDAN SORUMLU OLAN					
		ORJİNAL KULLANIMI:				
YAPILAN ONARIMLAR:		BUGÜNKÜ KULLANIMI:				
AYRINTILI TANIMI:		ÖNERİLEN KULLANIMI:				
<p>Köy yerleşimine yaklaşık üç km uzaklıktadır. Dikdörtgen bir plan üzerine tek nefli, tek apsisi, bazilikal plan şemasında yapılmıştır. İçten tonoz, dıştan beşik çatılı örtüsüne sahiptir. Kilise; doğu batı doğrultusunda, dikdörtgen planlıdır. Doğusunda yer alan apsisi yarım daire şeklinde yuvarlak ve dışa taşınmış yapılmıştır. Ayrıca bu kısım ana yapıdan daha dar ve alçak tutulmuştur. Güney cephesi sağdır. Batı cephesinde düz atkı taşlı sivri kemerli, söveleri haçvari şekilde yapılmış giriş kapısı bulunmaktadır. Kapının üst kısmında mazgal pencere yer almaktadır. Doğu cephedeki apsis ve alınlıkta birer adet, batı cephede bir adet mazgal pencere yer almaktadır. Kilise; duvar payelerine oturan kemerlerle desteklenen beşik tonoz ile örtülmüştür. Kapı, pencere söveleri, taşıyıcılar, kemerler düzgün kaliteli kesme taş malzemeden beden duvarları ise moloz taştan örülmüştür. Herhangi bir süslemesi günümüze ulaşmamıştır. Kilisenin üst örtüsü içten tonoz, dıştan beşik çatılı örtüsüne sahiptir.</p>		HAZIRLAYANLAR:

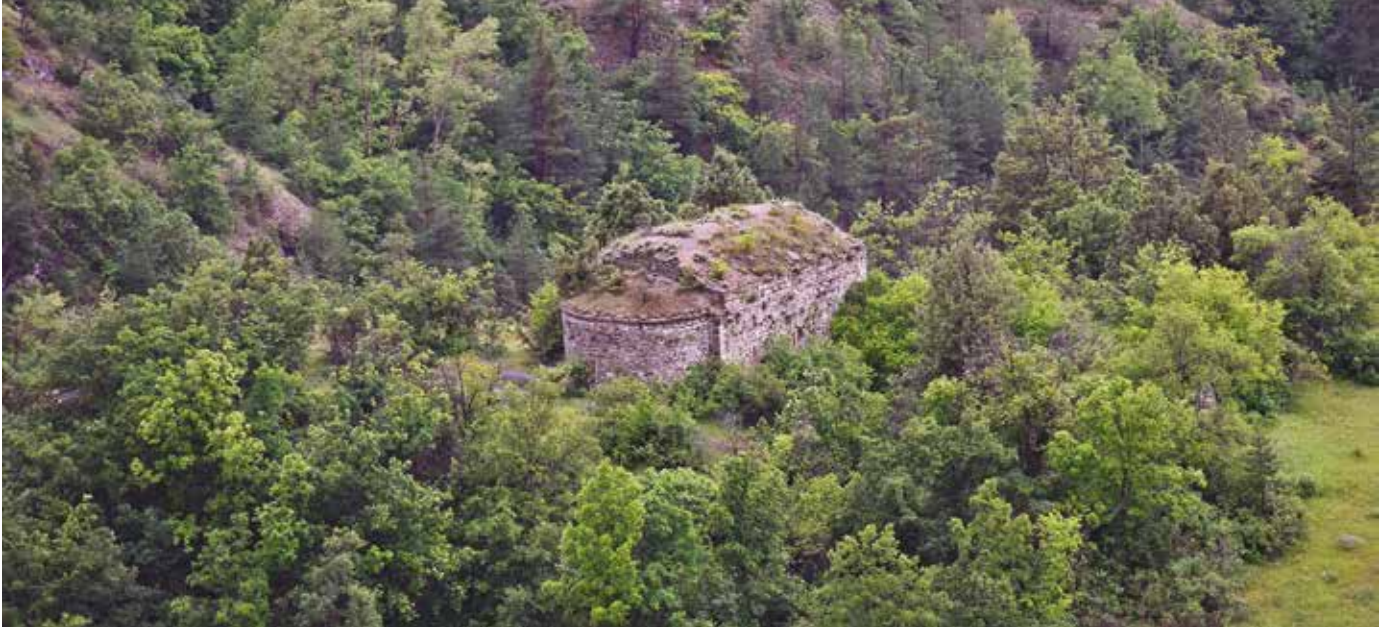
MESCİTLİ KÖYÜ KİLİSE ÖNÜ MEVKİİ "KİLİSE"

GENEL TANIM: Yapı, Meskun mahalden uzak düz bir arazinin üzerinde kurulmuştur. Doğu-batı doğrultusunda, dikdörtgen planlıdır. Yapının doğusunda yer alan apsisi yarım daire şeklinde yuvarlak ve dışa taşintılı yapılmıştır. Ayrıca bu kısım ana yapıdan daha dar ve alçak tutulmuştur.

GÖZLEMLER:		TEKNİK BİLGİLER	SU	ELEKTRİK	ISITMA	KANALİZASYON												
BUGÜNKÜ SAHİBİ:	BAKIMINDAN SORUMLU OLAN																	
YAPILAN ONARIMLAR:		ORJİNAL KULLANIMI:																
AYRINTILI TANIMI:		BUGÜNKÜ KULLANIMI:																
<p>Kilise, meskûn mahalden uzak, düz bir arazinin üzerine kurulmuştur. Güneyi uçurumdur. Yapı günümüze sağlam denecek şekilde ulaşmıştır. Sadece üst örtüsü ve zemini tahrip olmuştur. Doğu-batı doğrultusunda, dikdörtgen planlıdır. Yapının doğusunda yer alan apsisi yarım daire şeklinde yuvarlak ve dışa taşintılı yapılmıştır. Ayrıca bu kısım ana yapıdan daha dar ve alçak tutulmuştur. Güney cephesi sağırdır. Batı cephesinde düz atkı taşlı yuvarlak kemerli giriş kapısı bulunmaktadır. Üst kısmında mazgal penceresi yer almaktadır. Kitabe yeri boştur. Apsiste bir, güney cephede üç mazgal pencere yer almaktadır. Batı cephede taş çıkmalara yer verilmiştir. Duvar payelerine oturan kemerlerle desteklenen beşik tonoz ile örtülmüştür. Kapı, pencere söveleri, taşıyıcılar, kemerler düzgün kaliteli kesme taş malzemeden beden duvarları ise moloz taştan örülmüştür. Çatıyı örten taş kaplamaların tümü yerlerinden alınmıştır. Herhangi bir süslemesi günümüze ulaşmamıştır.</p>		ÖNERİLEN KULLANIMI:																
		HAZIRLAYANLAR:																
		M. Salih SARALIOĞLU - Sanat Tarihçisi Murat ALÖKMEN - Mimar																
YAYIN DİZİNİ:		KURUL ONAYI:

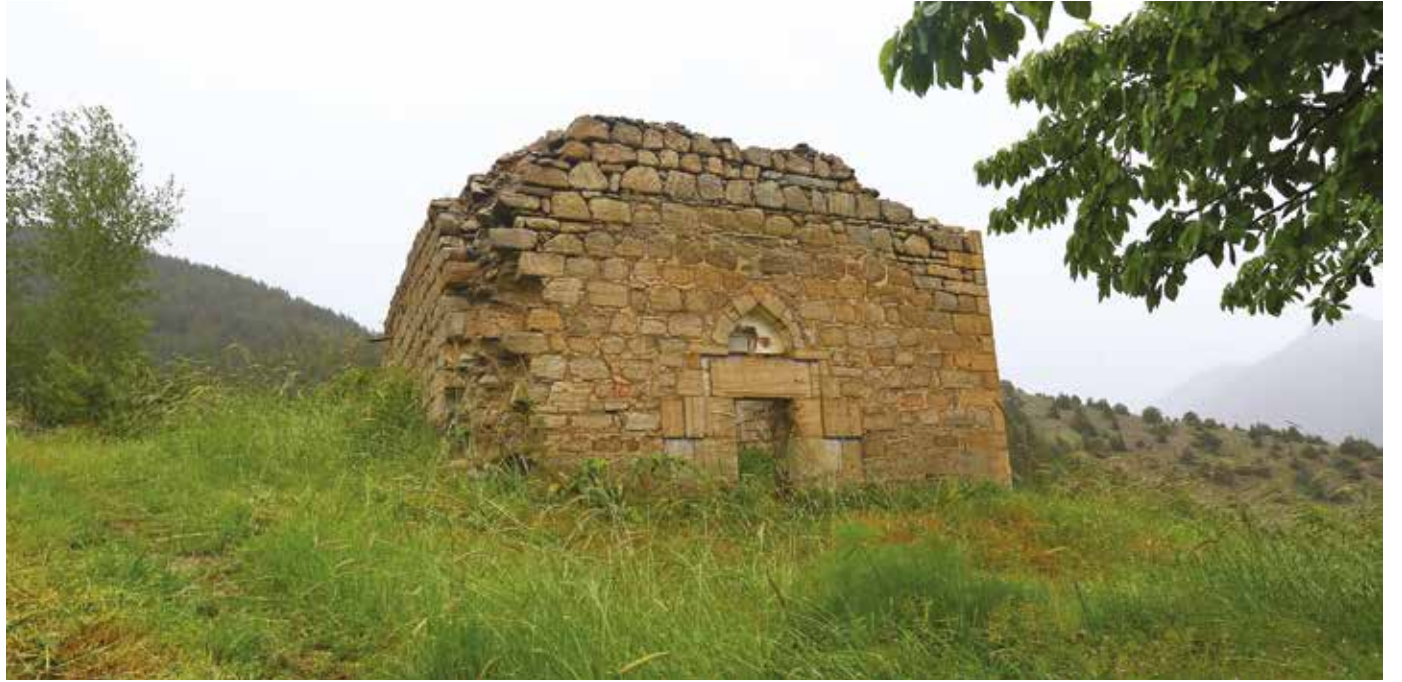
MESCİTLİ KÖYÜ MUZARAS MEVKİİ "KİLİSE"

GENEL TANIM: Mescitli Köyü yakınındaki eski Rum yerleşiminin ortasındadır.

GÖZLEMLER:		TEKNİK BİLGİLER	SU	ELEKTRİK	ISITMA	KANALİZASYON
BUGÜNKÜ SAHİBİ:	BAKIMINDAN SORUMLU OLAN					
		ORJİNAL KULLANIMI:				
YAPILAN ONARIMLAR:		BUGÜNKÜ KULLANIMI:				
AYRINTILI TANIMI:		ÖNERİLEN KULLANIMI:				
<p>Mescitli Köyünde, eski bir Rum yerleşimi olan Muzaras Mevkii'nde, yöreye hâkim bir tepe üzerine kurulmuştur. Dikdörtgen bir plan üzerine tek nefli bazilikal plan şemasında yapılmıştır. 7,50 x 6,50 m boyutlarında, tek nefli bir kilise olarak inşa edilmiştir. Doğu cephede içten ve dıştan yarım daire şeklinde yapılan tek apsisi vardır. Apsiste bir mazgal pencere, ayrıca apsis içerisinde iki kara formda niş vardır. Batıya açılan tek girişi vardır. Giriş üzerinde sivri kemerli bir alınlık yer almaktadır. Alınlığın içi boştur. Kilisenin iç mekânı güney duvarına açılan iki mazgal pencere ve apsisteki pencere ile sağlanır. Kapı, pencere söveler, taşıyıcılar, kemerler düzgün kaliteli kesme taş malzemededen beden duvarları ise moloz taştan örülmüştür. Kilisenin üst örtüsü tamamen yıkılmıştır. Kalan izlerden beşik tonozlu olduğu anlaşılmaktadır.</p>		<p>HAZIRLAYANLAR: M. Salih SARALIOĞLU - Müze Araştırmacısı Sezgin YÜKSEL - Şehir Plancısı</p>

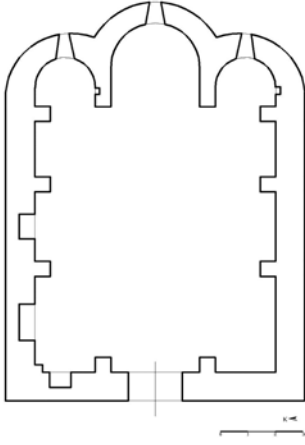
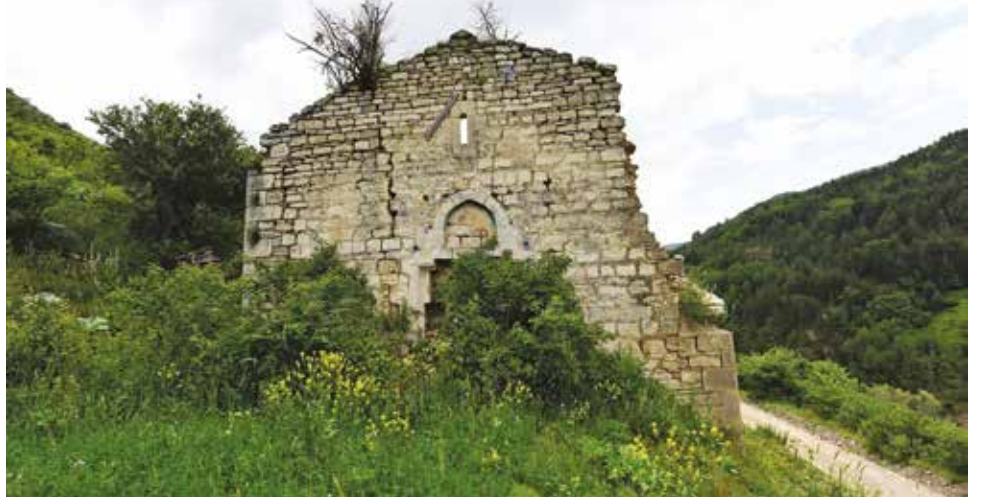
OLUCAK (İMERA) KÖYÜ "KİLİSE-1"

GÖZLEMLER:	TEKNİK BİLGİLER	SU	ELEKTRİK	ISITMA	KANALİZASYON
BUGÜNKÜ SAHİBİ:	BAKIMINDAN SORUMLU OLAN				
YAPILAN ONARIMLAR:		ORJİNAL KULLANIMI:			
AYRINTILI TANIM:		BUGÜNKÜ KULLANIMI:			
<p>Olucak (İmera) Köyüne girişte araç yolunun üstünde, bahçeler içinde yer alır. Dıştan 9,10 x 8,65 m ölçülerinde ve doğu-batı doğrultusunda dikdörtgen bir alan içerisine yerleştirilmiştir. Üç nefli, bazilikal plan şemasında inşa edilmiştir. Orta nef yan neflerden daha geniş ve yüksek tutulmuştur. Doğu cephesindeki apsis ve pastaphorion hücreleri dışa taşkın olarak içten ve dıştan yuvarlak yapılmıştır. Apsis ve pastaphorion hücrelerinin içlerinde birer niş, eksenlerinde birer pencere bulunmaktadır. Kilisenin üst örtüsünün tamamına yakın kısmı ile güney cephe duvarı kısmen yıkılmıştır. İç mekân, örtü malzemesiyle doludur. Ancak kalan izlerden ortada bağımsız dört taşıyıcının bulunduğu ve neflerin üzerinin beşik tonoz örtüye sahip olduğu anlaşılmaktadır. 0,85 m kalınlığındaki cephe duvarları dolgu duvar tekniğinde moloz taşla örülmüştür. Yapıda kapı, pencere söveleri, taşıyıcılar, kemerler ve köşe taşları düzgün kaliteli kesme taştan, beden duvarları ise moloz taştan örülmüştür. Kilisenin girişi batı cephe ekseninde, düzgün kesme taş işçilikli, kademeli silmelerden oluşan cephesi üstten sivri kemer içerisinde alınmış alınlığı bulunur. Alınlığın içerisinde kökboyası ile yapılmış atlı figürü seçilmektedir. En üstte mazgal pencere yer almaktadır. Yapının içindeki sıva kalıntılarından fresko süslemeye sahip olduğu anlaşılmaktadır.</p>		ÖNERİLEN KULLANIMI:

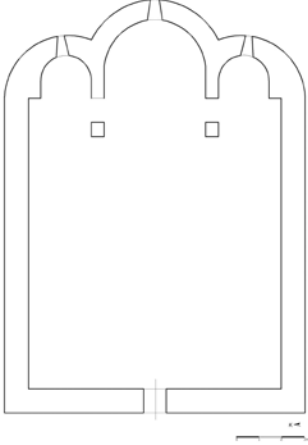
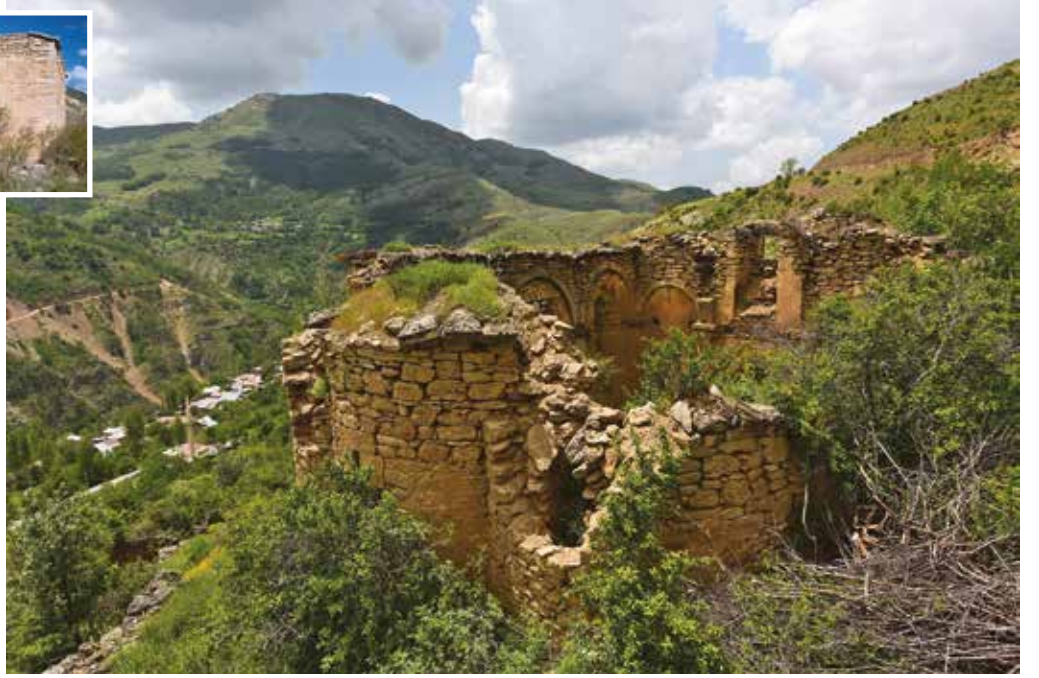
OLUCAK (İMERA) KÖYÜ "KİLİSE-2"

GÖZLEMLER:		TEKNİK BİLGİLER	SU	ELEKTRİK	ISITMA	KANALİZASYON												
BUGÜNKÜ SAHİBİ:	BAKIMINDAN SORUMLU OLAN																	
YAPILAN ONARIMLAR:		ORJİNAL KULLANIMI:																
AYRINTILI TANIM:		BUGÜNKÜ KULLANIMI:																
<p>Olucak (İmera) Köy merkezinden İmera Manastırına giderken yolun altında eski köy yerleşimi içerisinde bulunmaktadır. Dikdörtgen çerçeve içinde yerleştirilmiş üç nefli dışa taşıntısı olan üç apsislidir. Apsis yüzeylerinde birer mazgal pencere açılmıştır. Üst örtünün tamamına yakın kısmı ile güney cephe duvarı kısmen yıkılmıştır. İç mekân örtü malzemesi ile doludur. Bu yüzden üst örtüye yönelik bilgi verilememiştir. Cephe duvarları dolgu duvar tekniğinde örülmüştür. İçten ve dıştan kaplama olan bu duvarların ortası, harçla tutturulmuş moloz taşlardan oluşan malzeme ile kuvvetlendirilmiştir. Yapı önemli ölçüde tahrip olmuştur.</p>		ÖNERİLEN KULLANIMI:																
		<p>HAZIRLAYANLAR: M. Salih SARALIOĞLU - Müze Araştırmacısı Hasan KARAKAYA - Müze Araştırmacısı</p>																
YAYIN DİZİNİ:		KURUL ONAYI:

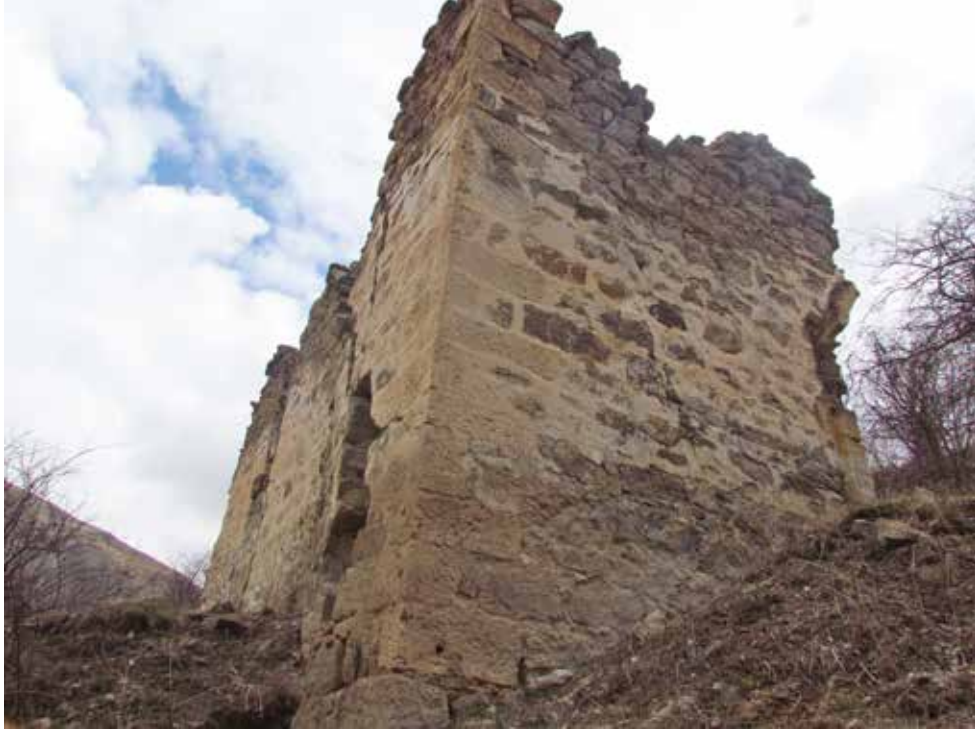
GENEL TANIM: Gümüşhane ili, Olucak (İmera) Köyü merkez yerleşkesinin dışında yer alır.

GÖZLEMLER:		TEKNİK BİLGİLER	SU	ELEKTRİK	ISITMA	KANALİZASYON
BUGÜNKÜ SAHİBİ:	BAKIMINDAN SORUMLU OLAN					
		ORJİNAL KULLANIMI:				
YAPILAN ONARIMLAR:		BUGÜNKÜ KULLANIMI:				
AYRINTILI TANIM:		ÖNERİLEN KULLANIMI:				
<p>Araç yolu olmayan kiliseye dereden geçilerek dik patika yolla ulaşılır. Kilise mahalenin güneyinde yerleşimin olmadığı bahçelik alanda yer alır. Düz lentolu, yuvarlak kemerliği alınmış ve apsiden günümüze horosan harçlı moloz taşlı kuzey duvar kalıntısı ve apsis duvarından bir bölüm ulaşmıştır. Diğer kısımların tümü yıkılmıştır. İçi bitki örtüsüyle kaplıdır. Günümüze ulaşan duvar kalıntısında da dikey çatlaklar olup yıkılma tehlikesi göstermektedir.</p>		<p>HAZIRLAYANLAR: M. Salih SARALIOĞLU - Müze Araştırmacısı Selvet KARAMAHMUT - Arkeolog Serkan CAMCI - Müze Araştırmacısı</p>				
		<p>KURUL ONAYI: Trabzon Kültür Varlıklarını Koruma Bölge Kurulunun 29.05.2014 Tarih ve 1816 Sayılı Kararıyla Tescillidir.</p>

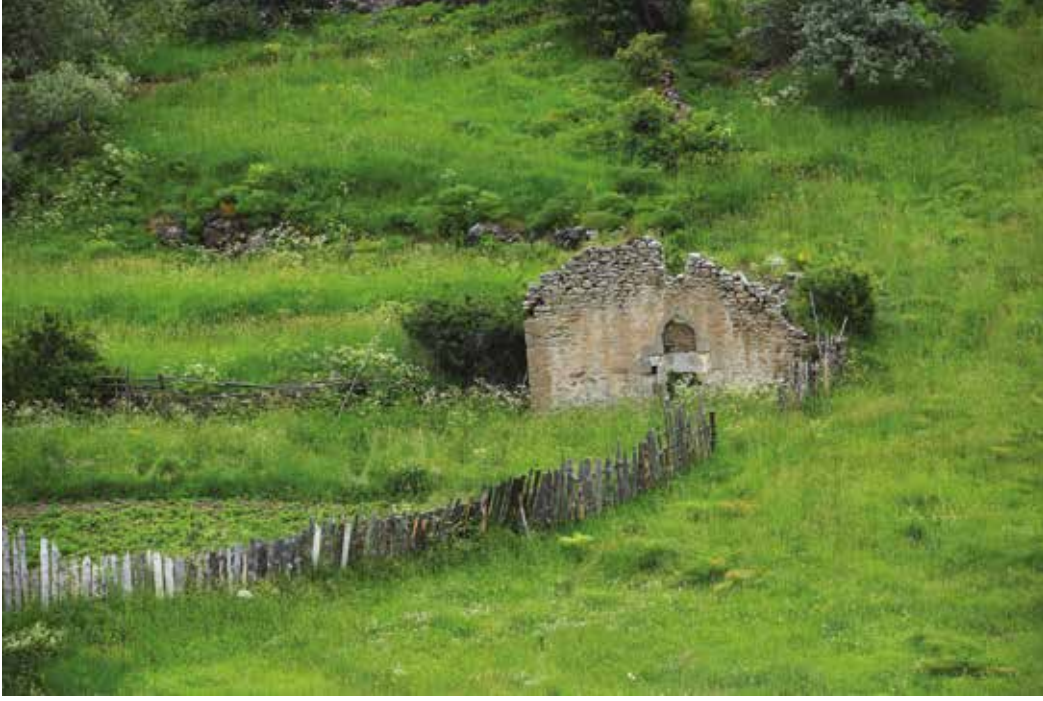
GENEL TANIM: Kiliseden günümüze kuzey duvarı ve giriş kısmı ulaşmıştır.

GÖZLEMLER		TEKNİK BİLGİLER	SU	ELEKTRİK	ISITMA	KANALİZASYON
BUGÜNKÜ SAHİBİ:	BAKIMINDAN SORUMLU OLAN					
		ORJİNAL KULLANIMI:				
YAPILAN ONARIMLAR:		BUGÜNKÜ KULLANIMI:				
AYRINTILI TANIM:		ÖNERİLEN KULLANIMI:				
<p>Tarla içerisinde yer alır. Yapıdan günümüze kuzey duvarı ve giriş kısmı ulaşmıştır. Kesme taş söveli girişin üzerinde sivri kemerli bir alınlığı vardır. Alınlığın içi boştur. Kalıntılardan yapının kemerleri kapı ve söve taşları kesme taştan duvarlar ise moloz taştan yapılmıştır. Kalıntılardan İmera ve Yağlıdere vadisindeki kiliselerin mimari özelliklerini taşıdığı anlaşılmaktadır.</p>		HAZIRLAYANLAR:				
		<p>M. Salih SARALIOĞLU - Sanat Tarihçisi Serkan CAMCI - Sanat Tarihçisi</p>				
		KURUL ONAYI:				
		<p>Trabzon Kültür ve Tabiat Varlıklarını Koruma Bölge Kurulunun 26.04.2012 Tarih ve 442 Sayılı Kararıyla Tescillidir.</p>				
YAYIN DİZİNİ:	EKLER		REVİZYON:			
	RAPOR	X				
	FOTOĞRAF	X
