T.C. Gümüşhane Valiliđi
İl Kùltür ve Turizm
Mùdùrlùđù

Gümüşhane Kùltür Envanteri 2016

GÜMÜŞHANE İLİ KÜLTÜR ENVANTERİ

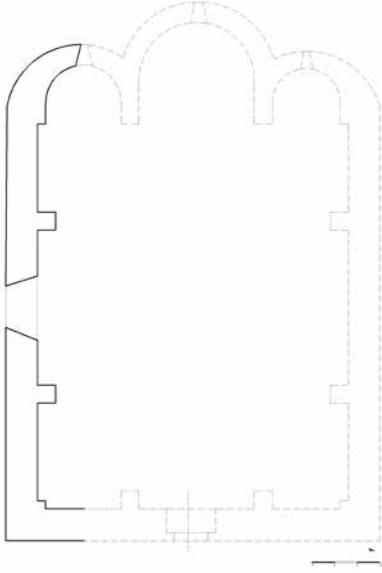
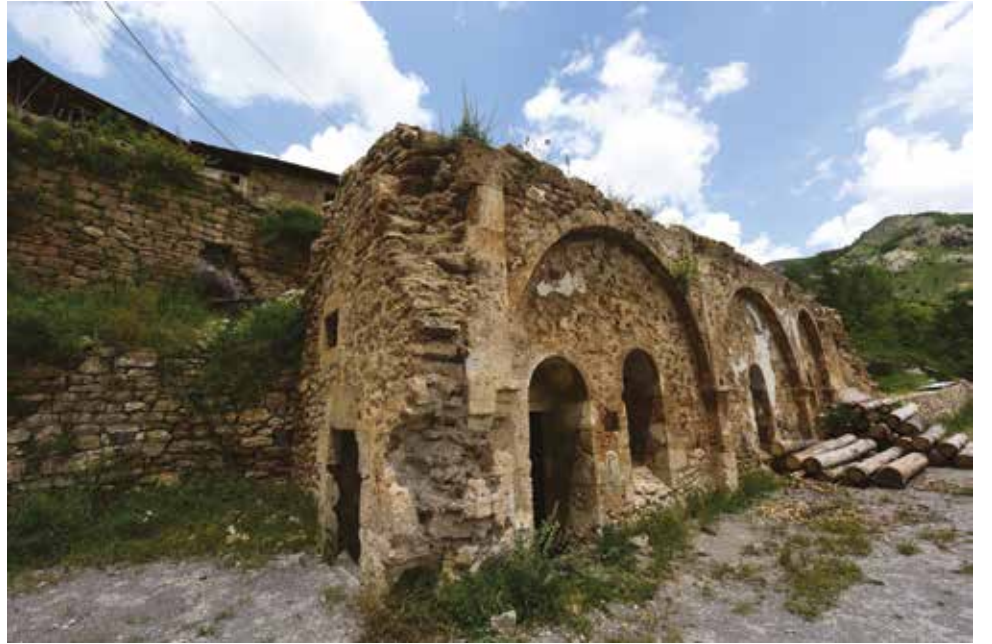
OLUCAK (İMERA) KÖYÜ "MERKEZ KİLİSE"

GENEL TANIM: Kilise, Olucak (İmera) Köyü içerisinde bulunmaktadır. Kalan izlerinden anlaşıldığı kadarıyla Olucak Köyü ve çevresinde inşa edilen diğer kiliselerle benzer özellikler taşımaktadır. Kuzeydoğu nefi günümüze ulaşmıştır.

GÖZLEMLER:		TEKNİK BİLGİLER	SU	ELEKTRİK	ISITMA	KANALİZASYON
BUGÜNKÜ SAHİBİ:	BAKIMINDAN SORUMLU OLAN					
		ORJİNAL KULLANIMI:				
YAPILAN ONARIMLAR:		BUGÜNKÜ KULLANIMI:				
AYRINTILI TANIM:		ÖNERİLEN KULLANIMI:				
<p>Yapı, Olucak (İmera) Köyü içerisinde bulunmaktadır. Kilisenin yarısından itibaren güney kısmı tamamen yıkılmış sadece kuzey duvarı ile günümüze kadar ulaşabilmiştir. Kalan izlerinden anlaşıldığı kadarıyla dikdörtgen planlı yapının nef üzerleri beşik tonozla örtülüdür. Kesme taş işçilikli girişi batıdandır. Diğer bir girişi de güneybatı köşede yer almaktadır. Kuzey nefin güney cephesi duvar payelerine oturan yuvarlak kemerler içerisinde içe doğru daralan, pencerelere yer verilmişken sondaki kapıya dönüştürülmüştür. İçerisi sıvanmıştır. Üst örtüsü teneke kaplıdır. Malzeme ve teknik bakımdan yöredeki kiliselere benzemektedir.</p>		HAZIRLAYANLAR:				
		M.Salih SARALIOĞLU - Müze Araştırmacısı Hasan KARAKAYA - Müze Araştırmacısı

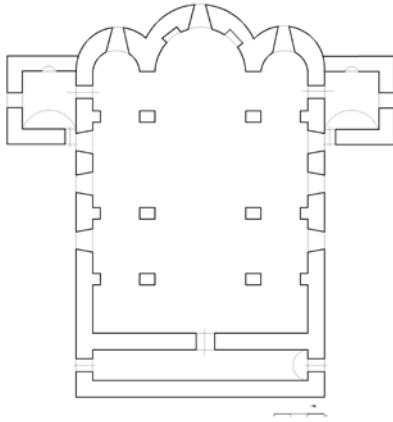
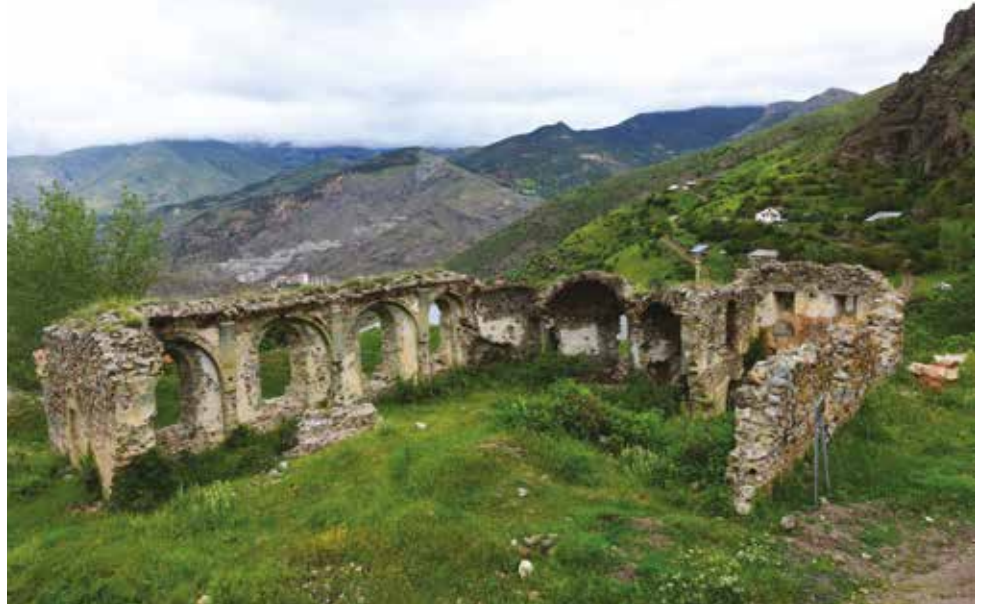
SÜLEYMANİYE MAHALLESİ "HAGIOS GEORGIOS METROPOLİTİK KİLİSE"

GENEL TANIM: Yapı Süleymaniye Mahallesindedir. İlk ismi Hağia Tiriada'dır. Oldukça eski bir kilisedir. Kilise, üç nefli bazilikal şemada inşa edilmiştir. Üst örtüsü ve duvarlarının büyük kısmı yıkıktır.

GÖZLEMLER:		TEKNİK BİLGİLER	SU	ELEKTRİK	ISITMA	KANALİZASYON
BUGÜNKÜ SAHİBİ:	BAKIMINDAN SORUMLU OLAN					
YAPILAN ONARIMLAR:		ORJİNAL KULLANIMI:				
AYRINTILI TANIM:		BUGÜNKÜ KULLANIMI:				
Yapı Süleymaniye Mahallesi'ndedir. İlk ismi Hağia Tiriada'dır. Oldukça eski bir kilisedir. 1613 ve 1726 yıllarında iki onarım geçirmiştir. Kilise, 18 m x 12,60 m ölçülerinde, üç nefli bazilikal şemasında inşa edilmiştir. Kilisenin güney kesiminde 5 metre genişliğinde bir pareklezyon bölümü vardır. Üst örtüsü ve güney duvarı büyük ölçüde yıkıktır. Yapının batı cephesi sağlam olup, bu cephede bir giriş üç de pencere açıklığına yer verilmiştir. Girişin üzerine sivri kemerli bir pencere açılmıştır onun üzerinde de yonca yaprağı şeklinde küçük bir pencere bulunmaktadır. Yapının en sağlam cephesini kuzey duvarı oluşturmaktadır. Bu cephede üç kemer dizisine yer verilmiş, her kemer içinde birer pencere açılmıştır. Orta kemerin üzerinde yonca yaprağı şeklinde küçük bir pencere bulunur. Kilisenin doğu cephesini oluşturan üçlü apsis, içten ve dıştan yarım yuvarlak düzenlenmiş ve içerisi sıvanmıştır. Orta apsis ve yan apsislerde birer pencere vardır. İçi sıvalı olan mekânda kısmen belirlenebilen fresko izleri bulunmaktadır. Yapının kapı, pencere söveleri, köşe taşları ve kemerler düzgün kesme taştan, diğer kısımları moloz taştan örülmüştür.	ÖNERİLEN KULLANIMI:	HAZIRLAYANLAR:	KURUL ONAYI: Trabzon, Kültür ve Tabiat Varlıklarını Koruma Bölge Kurulunun 01.11.2002 Tarih ve 4587 Sayılı Kararıyla Tescillidir.

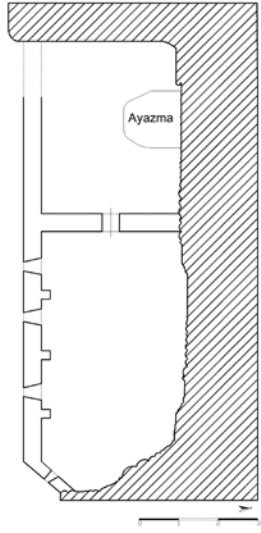
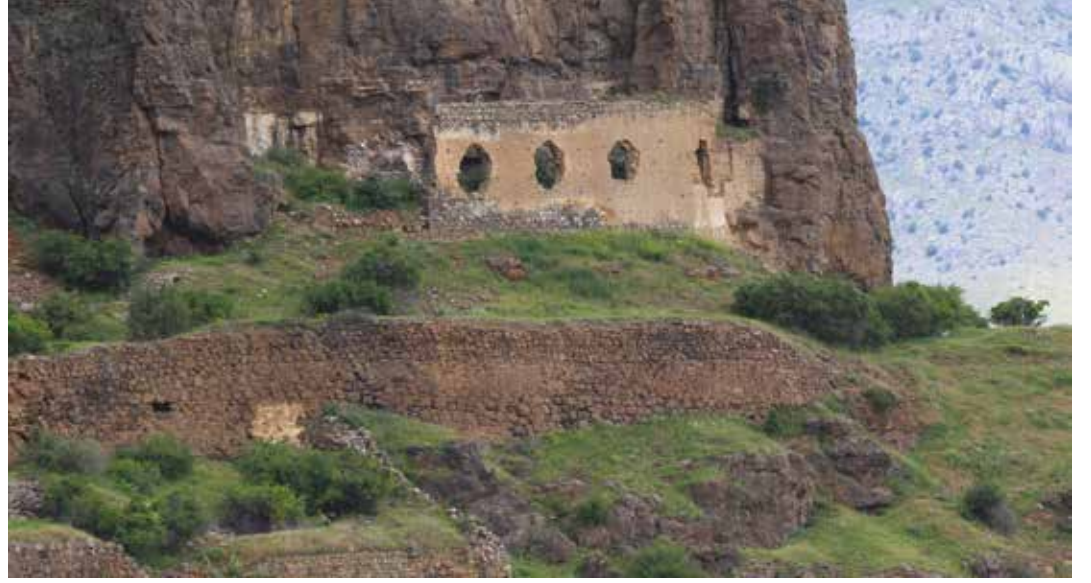
SÜLEYMANİYE MAHALLESİ "HAGIOS IONIES MANASTIR KİLİSESİ"

GENEL TANIM: Kilise, Çatal Kayanın hemen altında yer almaktadır. Kuzey duvarı anakaya kütesine oturmuştur. Yapı tek nefli bir plana sahiptir. Yığma olarak inşa edilmiştir.

GÖZLEMLER:		TEKNİK BİLGİLER	SU	ELEKTRİK	ISITMA	KANALİZASYON
BUGÜNKÜ SAHİBİ:	BAKIMINDAN SORUMLU OLAN					
		ORJİNAL KULLANIMI:				
YAPILAN ONARIMLAR:		BUGÜNKÜ KULLANIMI:				
AYRINTILI TANIM:		ÖNERİLEN KULLANIMI:				
<p>Kilise, yoldan yaklaşık 100 m yükseklikte, 20,40 x 7,80 m ebatlarında doğu-batı istikametinde tek nefli olarak inşa edilmiştir. Kilisenin güney ve batı kısmı duvarlarla çevrilmiş, diğer kısımları kayanın düzenlenmesiyle oluşmuştur. Üst örtüsü yıkık olan kilisenin kalan izlerden beşik tonozla örtülü olduğu anlaşılmaktadır. Güney duvarında bulunan dört pencere açıklığı ile iç mekân aydınlatılmaya çalışılmıştır. Girişi batıdan açılmış, günümüzde büyük ölçüde yıkılmış durumdadır. Güney duvarında, pencere aralarında ve yarım payeler üzerinde tespit edilen freskolar, konuları bakımından ilgi çekicidir. Filizler (Şerit) halindeki sahnelerden, en alt sıra oldukça bozulmuştur. Sadece başlardaki haleler kalmıştır. İkinci filizde kilisenin ileri gelenleri tasvir edilmiştir. Gülyüz USLU'nun kitabında; elinde yuvarlak ve kubbeli bir yapının maketini tutan Aziz Hermogenes figüründen, (3 .frizin sol tarafında) Genesis (İsa'nın doğumu) kompozisyonundan, (2. yarım paye üzerinde) Aziz Simeon Stylites'in tasvirinden, (2. sathi kemerde) Hz. İsa'nın din adamlarıyla münakaşasından ve Sameryalı kadınla kuyu başındaki sohbetini gösterir sahnelerin yer aldığı fresklerden söz eder.</p>		<p>HAZIRLAYANLAR: Gülseren BOZ - Arkeolog Seyhan ÖZTÜRK - Harita Müh. Tuğba AKPINAR - Mimar</p> <p>KURUL ONAYI: Trabzon, Kültür ve Tabiat Varlıklarını Koruma Bölge Kurulunun 01.11.2002 Tarih ve 4587 Sayılı Kararıyla Tescillidir.</p>

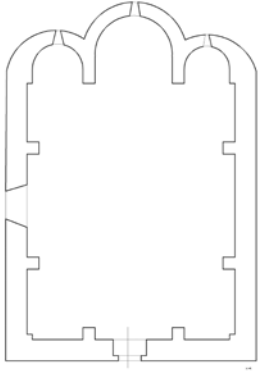
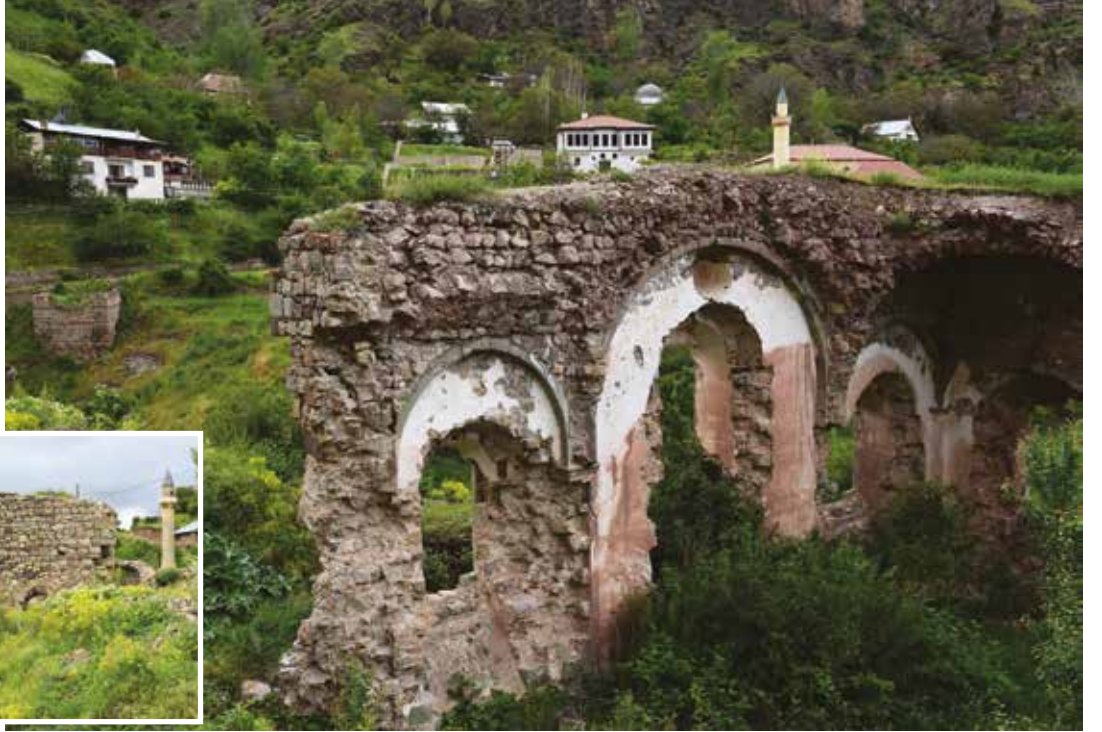
SÜLEYMANİYE MAHALLESİ "HAGIOS STEPHANOS KİLİSESİ"

GENEL TANIM: Kilise, Süleymaniye Mahallesi'ndedir. Dikdörtgen bir platform üzerine, üç nefli, bazilikal planda inşa edilmiştir.

BUGÜNKÜ SAHİBİ:	BAKIMINDAN SORUMLU OLAN	TEKNİK BİLGİLER	SU	ELEKTRİK	ISITMA	KANALİZASYON
Nurettin Keleş		ORJİNAL KULLANIMI:				
YAPILAN ONARIMLAR:		BUGÜNKÜ KULLANIMI:				
AYRINTILI TANIM:		ÖNERİLEN KULLANIMI:				
Süleymaniye Mahallesi'nde, kısmen düz bir alan üzerinde inşa edildiği ve 19. yüzyılda tamir gördüğü bilinir. Üç nefli bazilika planda inşa edilen yapının dış taraftan yarım yuvarlak şeklinde dışarıya taşkın apsisleri mevcuttur. Ayakta kalan duvarların iç kısmında sıvalı olan alan üzerinde fresko izlerine rastlanır. Evvelce çift meyilli bir çatı ile örtülü olan yapının kuzeybatı duvarları ayakta olup, diğer kısımlarının büyük bir bölümü tahrip olmuş ve üst örtüsü yıkılmıştır. Yapının pencere ve girişlerinde düzgün kesme taş, malzemesi kullanılmış olup, beden duvarları ise moloz taş malzemeden inşa edilmiştir.		HAZIRLAYANLAR:				
YAYIN DİZİNİ:	EKLER	KURUL ONAYI:				
	RAPOR	Trabzon, Kültür ve Tabiat Varlıklarını Koruma Bölge Kurulunun 01.11.2002 Tarih ve 4587 Sayılı Kararıyla Tescillidir.

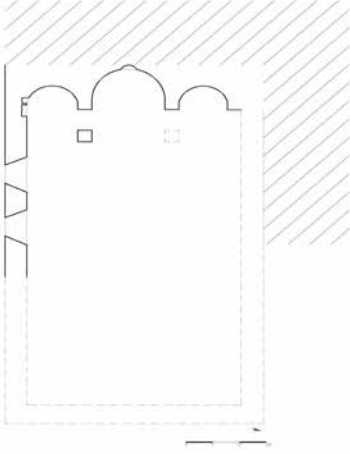
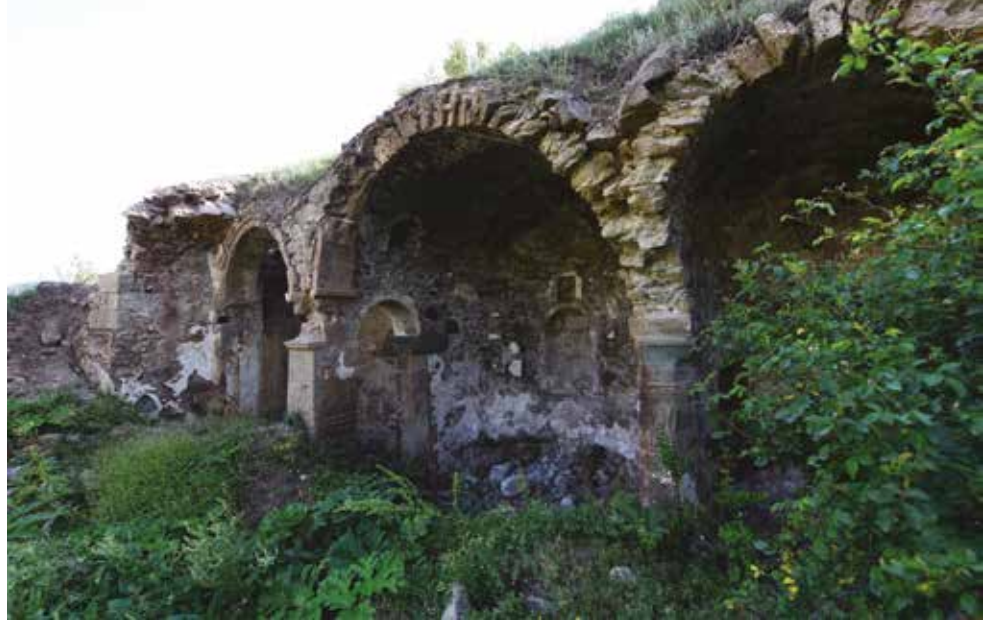
SÜLEYMANİYE MAHALLESİ "HAGIOS THEODOROS KİLİSESİ"

GENEL TANIM: Süleymaniye Mahallesi'nde, Camii Sağır Mevkiinde, yolun üst tarafında eğimli bir arazi üzerinde inşa edilmiştir. Süleymaniye Mahallesinde bulunan kiliselerin en eski tarihliisidir. Kesme taş + moloz taş malzmeden yığma olarak yapılmıştır.

GÖZLEMLER:		TEKNİK BİLGİLER	SU	ELEKTRİK	ISITMA	KANALİZASYON
BUGÜNKÜ SAHİBİ:	BAKIMINDAN SORUMLU OLAN					
YAPILAN ONARIMLAR:		ORJİNAL KULLANIMI:				
AYRINTILI TANIM:		BUGÜNKÜ KULLANIMI:				
<p>Süleymaniye Mahallesi'nde, Camii Sağır Mevkiinde, yolun üst tarafında eğimli bir arazi üzerinde inşa edilmiştir. 1480'de madenciler tarafından yaptırılmıştır. 1702 yılında kısmen onarım görmüştür. Kilise 11,70 x 8,80 m ölçülerinde, üç nefli bazilikal planda yapılmıştır. Doğu kesimi kayalık bir alana yaslandırılmış, yan nefi anakayanın düzleştirilmesiyle oluşturulmuştur. Neftler bir birlerinden apsis önünde payelerle, ortada sütunlarla ayrılmıştır. Günümüze sadece apsis önünde, kesme taştan örülen kuzeydoğudaki paye gelebilmiştir. Kilisenin en sağlam kalabilen kısmı apsisidir. Apsiste duvar içerisine açılmış sağlam nişler vardır. Yan taraftaki nişlerin alt kısmı tek, üst kısımları da iki bölümlü olup, dikdörtgen çerçeve içerisine alınmıştır. Apsis tonozları içerisine akustik amaçlı olarak küpler yerleştirilmiştir. Duvarların büyük bir bölümü tahrip olmuş, üst örtüsü yıkılmıştır. Kilisenin güneydoğu köşesinde kayalık alan içerisine ayazma ya da mezar olabilecek bir mekân bulunmaktadır.</p>		ÖNERİLEN KULLANIMI:

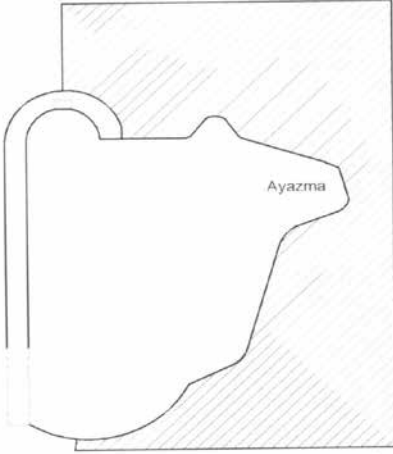
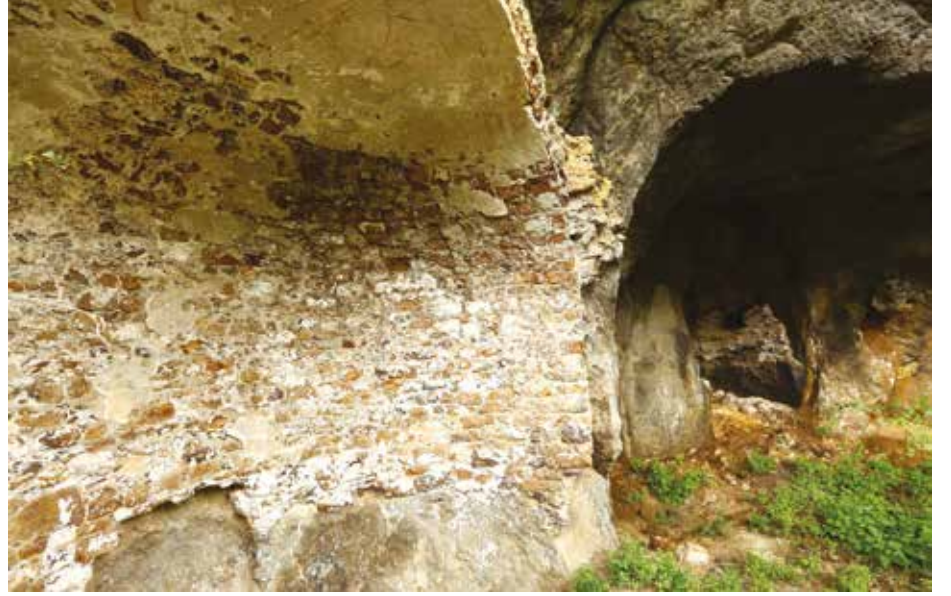
SÜLEYMANİYE MAHALLESİ "PANAGHIA KAYA KİLİSESİ"

GENEL TANIM: Süleymaniye Camii Sağır Mevkiinde bulunan Kaya Kilisesi, şehrin kuzeyinde kayalık bir alanın içerisine inşa edilmiştir. Tek nefli olarak yapılmıştır.

GÖZLEMLER:	TEKNİK BİLGİLER	SU	ELEKTRİK	ISITMA	KANALİZASYON
BUGÜNKÜ SAHİBİ:	BAKIMINDAN SORUMLU OLAN				
YAPILAN ONARIMLAR:	ORJİNAL KULLANIMI:				
AYRINTILI TANIM:	BUGÜNKÜ KULLANIMI:				
Süleymaniye Camii Sağır Mevkiinde bulunan Kaya Kilisesi, şehrin kuzeyinde kayalık bir alanın içerisine inşa edilmiştir. Üslup özelliği nedeniyle bölgedeki diğer kiliselerle benzerlik gösterdiğinden XIX. yy olarak tarihlendirilmektedir. Kilise, çevresine hâkim bir kayalık üzerinde güney ve batı kesimlerde duvar örülerek yapılmıştır. Kilisenin iç mekânı 10,95 x 8,03 m ölçülerindedir. Yapının kuzey tarafı kayalık bir alanın düzleştirilmesiyle oluşturulduğu için simetrik değildir. Kuzey tarafta 2,40 x 4,50 m ölçülerinde doğal kayalık alan ayazmadır. Kilisenin buraya inşa edilmesinin amaçları arasında buradan kaynak suyu çıkıyor olması da düşünülebilir. Suyun çıktığı kaynak bölümünün önüne bir duvar örülerek küçük bir açıklık bırakılmıştır. Kilise, bu mekânın güney tarafına moloz taş araları horosan haçlı duvar örülerek, tek nefli olarak yapılmıştır. Doğusuna yerleştirilen apsis, yarı yüksekliğe kadar anakayaya işlenmiş, yarından yukarı kısmı ise taş ve tuğladan oluşan yıllarında yapıldığı kaynaklarda geçmektedir. Günümüzde mevcut olmamasına rağmen güney duvarı üzerinde aziz tasvirlerinin varlığından söz edilmektedir. Yapının üst örtüsünün tamamen yıkılmıştır ve kalan izlerden beşik tonoz örtülü olduğu anlaşılmaktadır.	ÖNERİLEN KULLANIMI:

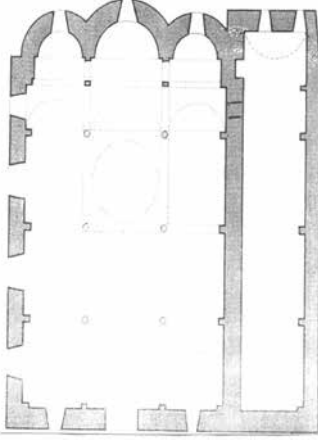
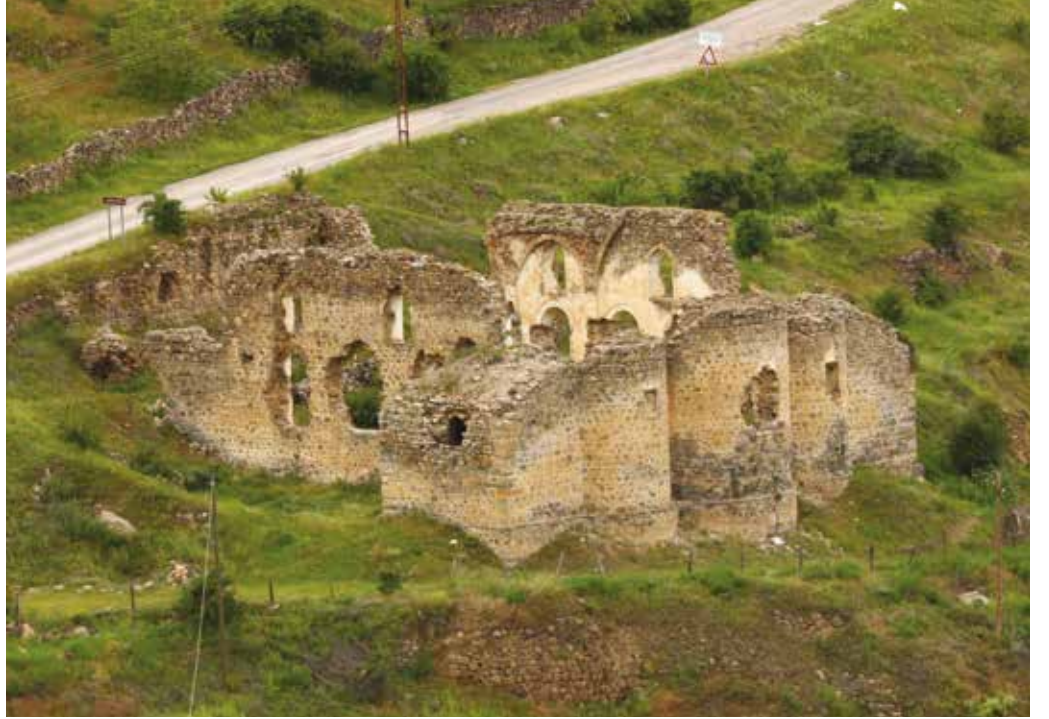
SÜLEYMANİYE MAHALLESİ "SURP KARABET KİLİSESİ"

GENEL TANIM: Kilise, Süleymaniye Mahallesinde bulunmaktadır. Vank Yolunun hemen alt seviyesindedir. Üç nefli bazilikal planda inşa edilmiştir. Kesme taş + moloz taş + tuğla malzemeli yapı yığıma olarak inşa edilmiştir. Üst örtüsü yıkıktır.

GÖZLEMLER:		TEKNİK BİLGİLER	SU	ELEKTRİK	ISITMA	KANALİZASYON
BUGÜNKÜ SAHİBİ:	BAKIMINDAN SORUMLU OLAN					
		ORJİNAL KULLANIMI:				
YAPILAN ONARIMLAR:		BUGÜNKÜ KULLANIMI:				
AYRINTILI TANIM:		ÖNERİLEN KULLANIMI:				
<p>Kilise, Süleymaniye Mahallesi'nde bulunmaktadır. 18 m x 12,60 m ölçülerinde üç nefli bazilikal planda inşa edilmiştir. Kilisenin güney kesiminde 5 m genişliğinde bir pareklezyon bölümü vardır. Üst örtüsü ve güney duvarı büyük ölçüde yıkıktır. Kilisenin doğu cephesini oluşturan üçlü apsis, içten ve dıştan yarım yuvarlak şekilde düzenlenmiş, ortadaki apsis daha geniş tutulmuştur ve eksenlerinde birer adet pencere açıklıkları vardır. Apsislerin her iki yanında yer alan pastoforion odaları halen mevcuttur. Kuzey ve güney duvarlarında iki katlı pencereler vardır. Yuvarlak kemerli pencere nişlerinin üst kısımlarında bordür şeklinde palmet bezemeleri günümüze gelebilmiştir.</p>		HAZIRLAYANLAR:

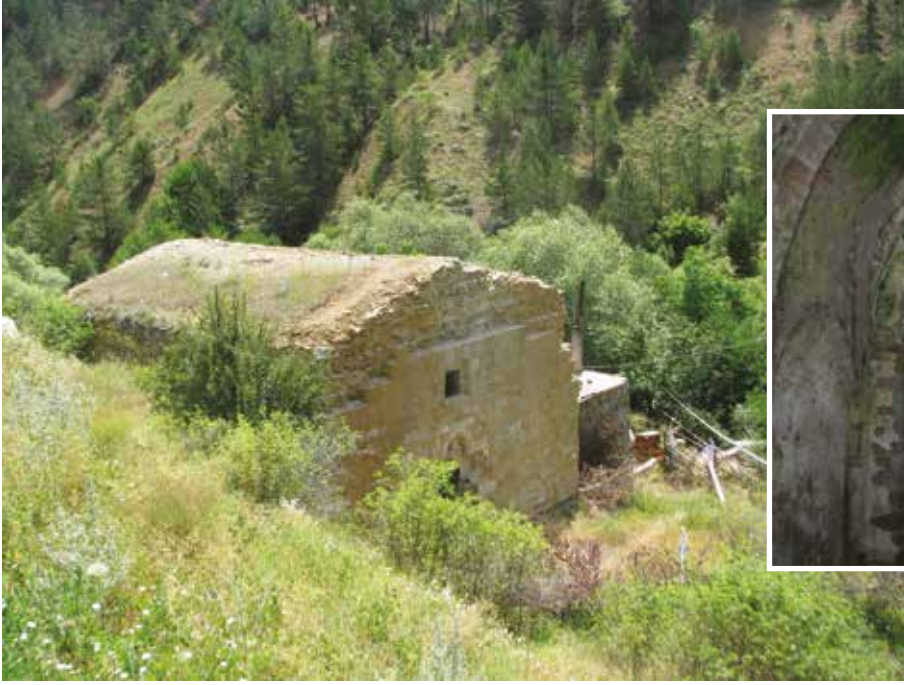
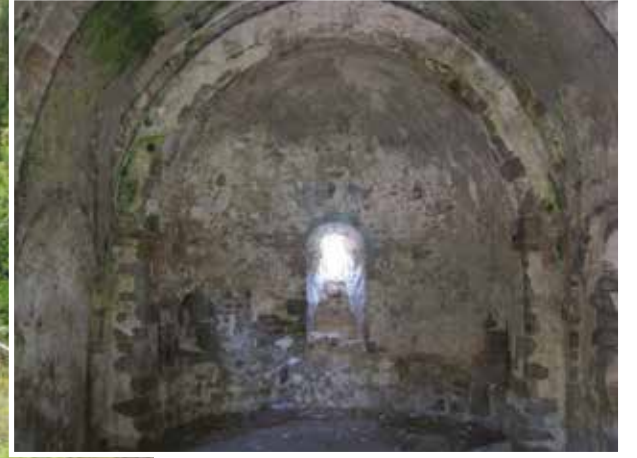
TEKKE KÖYÜ IŞIKDERE MAHALLESİ "KİLİSE"

GÖZLEMLER:		TEKNİK BİLGİLER	SU	ELEKTRİK	ISITMA	KANALİZASYON
BUGÜNKÜ SAHİBİ:	BAKIMINDAN SORUMLU OLAN					
YAPILAN ONARIMLAR:		ORJİNAL KULLANIMI:				
AYRINTILI TANIM:		BUGÜNKÜ KULLANIMI:				
<p>Kilise; bir tepenin yamacında dere kenarında kurulmuş olup Bizans dönemi mimari özelliği taşır. Dikdörtgen planlı çatısı hafif kubbeli bir yapıdır. Köşeleri ve girişin bulunduğu batı duvarı kesme taştan inşa edilmiştir. Güney duvarına sonradan ilave edilmiş, dikdörtgen planlı düz damlı bir yapı ile doğu duvarına aynı şekilde sonradan ilave edilmiş oval bir eklenti yapı mevcuttur. Giriş, batı yönündeki haç şekilli kapıdan yapılmaktadır. Kilisenin tabanında yer yer çukur alanlar oluşmuştur. İç duvarlarında kemer biçimli derinlikler bulunmaktadır. Tavandan önce ikonalar olduğu, tespit edilen parçalardan anlaşılmaktadır. Günümüzde hemen hepsi kazılmış durumdadır. Kilisenin doğu kenarındaki duvarda odak heykellerin bulunduğu ve mumların yakıldığı 6 adet ufak taş dolap yer almaktadır.</p>		ÖNERİLEN KULLANIMI:

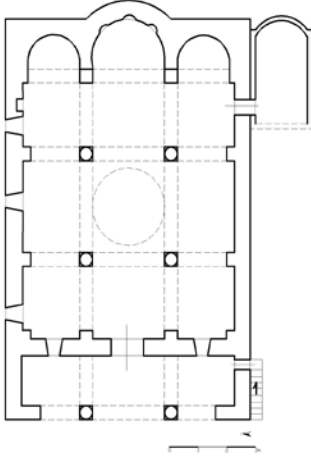
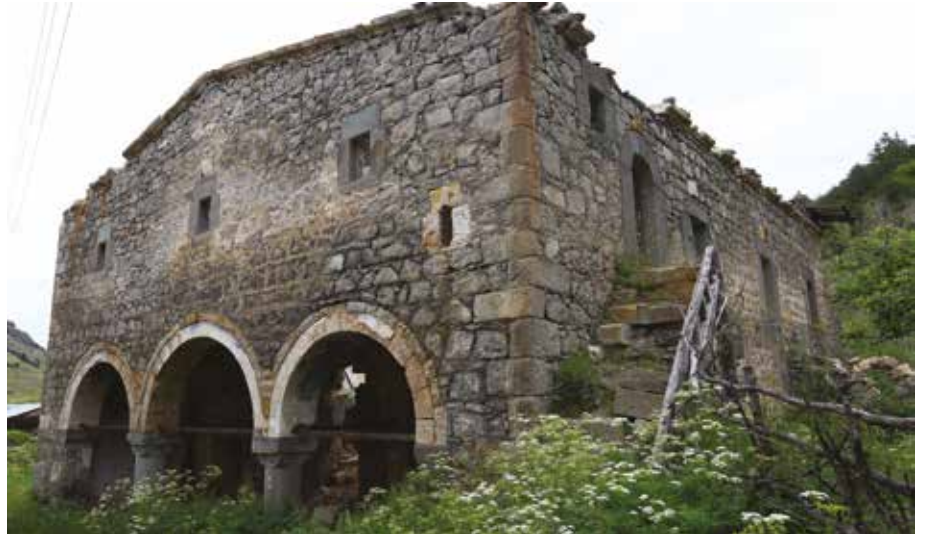
VANK KÖYÜ "KİLİSE"

GENEL TANIM: İl merkezine 6 km mesafede Vank Köyü'ndedir. Süleymaniye Mahallesi-Gözeler Köyü yolu üzerinde, yolun alt seviyesindeki bahçeler içerisinde. Yapı, doğu-batı doğrultusunda, dikdörtgen bir alan üzerine kubbeli bazilikal plan şemasında inşa edilmiştir. Tuğla + kesme taş + moloz taştan yığma olarak inşa edilmiştir. Üst örtüsü ortada yüksek kasnaklı kubbe, yanlarda beşik çatıdır. Beşik çatısı, bileği taşıyla örtülmüştür.

GÖZLEMLER:	TEKNİK BİLGİLER	SU	ELEKTRİK	ISITMA	KANALİZASYON
BUGÜNKÜ SAHİBİ:	BAKIMINDAN SORUMLU OLAN				
YAPILAN ONARIMLAR:	ORJİNAL KULLANIMI:				
AYRINTILI TANIMI:	BUGÜNKÜ KULLANIMI:				
İl merkezine 6 km mesafede Vank Köyü'ndedir. Eser dikdörtgen bir alan üzerine, üç nefli, bazilikal plan şemasında inşa edilmiştir. Batı ve güneye açılan iki girişi vardır. Kilisenin narteks kısmı iki katlı olarak düzenlenmiştir. 2. kata güney cephede yapının dışındaki merdivenlerle çıkılan bir girişle ulaşılmaktadır. Narteksin ön kısmı yuvarlak kemerle dışa açılmıştır. Kilisenin batı yönündeki ana girişi yuvarlak kemerli olup, dikdörtgen çerçeve içerisine alınmıştır. Giriş çevresinde üzüm salkımlarından oluşan bitkisel bir bezeme dikkat çekicidir. Girişin her iki yanında birer nişe yer verilmiştir. Bu nişler içerisinde fresk tekniğinde bitkisel motifler işlenmiştir. İç mekân dört sütunla üç nefe ayrılmıştır. Orta mekânın üstü kubbelidir. Diğer kısımlar tonozludur. Doğu cephesinde apsis ve pastaporion hücreleri içten yarım daire şeklinde yapılmıştır. Dıştan ortadaki apsis yarım daire şeklinde, yanlardakiler düz duvar şeklinde bitmiştir. Pastaporion hücrelerinin bitişiğinde iç mekânla bağlantılı apsisli bir oda vardır. İç mekânda fresko tarzında yapılmış yoğun resimlere rastlanmaktadır. Üst örtüsü sağlam olup, tonozlarda tuğla malzeme de kullanılmıştır. Kapı, pencere söveleri, taşıyıcılar kemerler, köşeler ve içten ve dıştan yapılan merdivenler düzgün kaliteli kesme taştan diğer kısımlar ise moloz taştan örülmüştür.	ÖNERİLEN KULLANIMI:

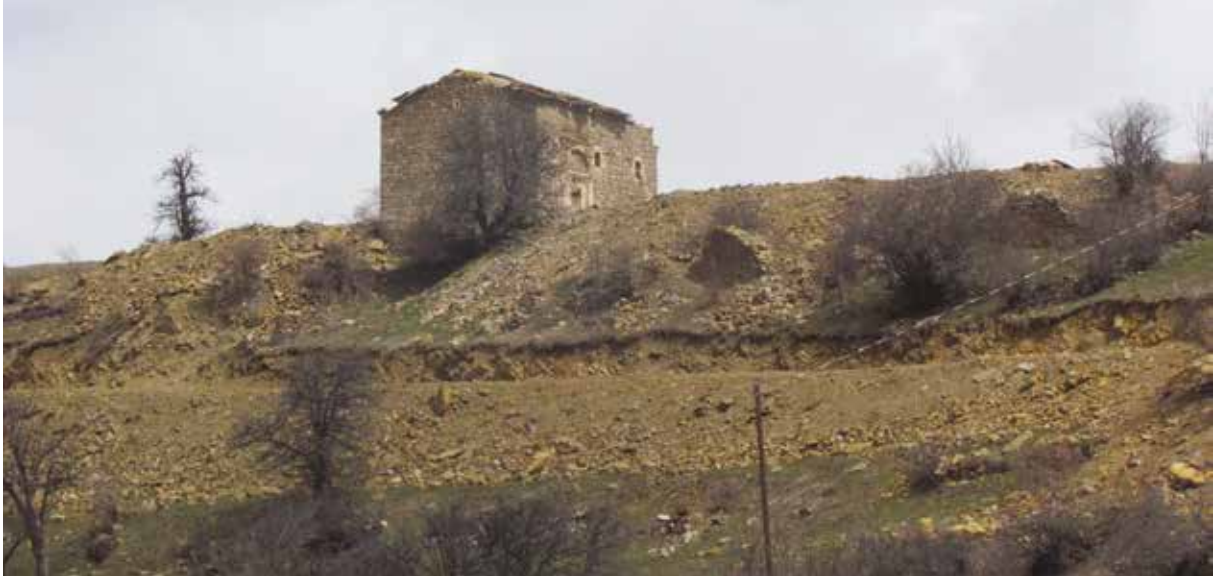
YAĞLIDERE KÖYÜ KARAAĞAÇ MAHALLESİ "KAYAÜSTÜ KİLİSE-1"

GENEL TANIM: Dikdörtgen bir alan üzerine tek nefli bazilikal plan şemasında inşa edilmiştir. Tek apsislidir. Üst örtüsü beşik çatıdır. Yapının kapı pencere, kemerlerde ve köşe taşlarında düzgün kaliteli kesme taş kullanılmış, beden duvarları ise moloz taşla örülmüştür.

GÖZLEMLER:	TEKNİK BİLGİLER	SU	ELEKTRİK	ISITMA	KANALİZASYON
BUGÜNKÜ SAHİBİ:	BAKIMINDAN SORUMLU OLAN				
YAPILAN ONARIMLAR:	ORJİNAL KULLANIMI:				
AYRINTILI TANIM:	BUGÜNKÜ KULLANIMI:				
Çevreye hakim bir tepe üzerinde yer alır. Dikdörtgen bir alan üzerine tek nefli bazilikal plan şemasında inşa edilmiştir. Tek apsislidir. Yapının kapı pencere, kemerlerde ve köşe taşlarında düzgün kaliteli kesme taş kullanılmış, beden duvarları ise moloz taşla örülmüştür. Güney cephenin batı köşesinden düz lentolu ahşap kanatlı giriş yer alır. Üstten yuvarlak kemerle sonuçlanan girişin her iki yanında birer sütunçeye yer verilmiştir. Girişin üstünde sivri kemer içerisine alınmış kitabe yeri boştur. Kuzey cephesi sağır olan kilisenin, güney cephesinde üç pencere yer alırken, batı cephesinde bir mazgal pencere bulunur. Taşınmaz, içten yanlarda duvara gömülü payelere oturan yuvarlak kemerle desteklenen beşik tonozlu örtüye sahiptir. İç mekandaki sıva izlerinden kalem işi süslemelerin varlığı tespit edilmektedir. İçten girişin üst kısmında kalem işi haç motifinin altında 1894 tarihi yazılıdır.	ÖNERİLEN KULLANIMI:

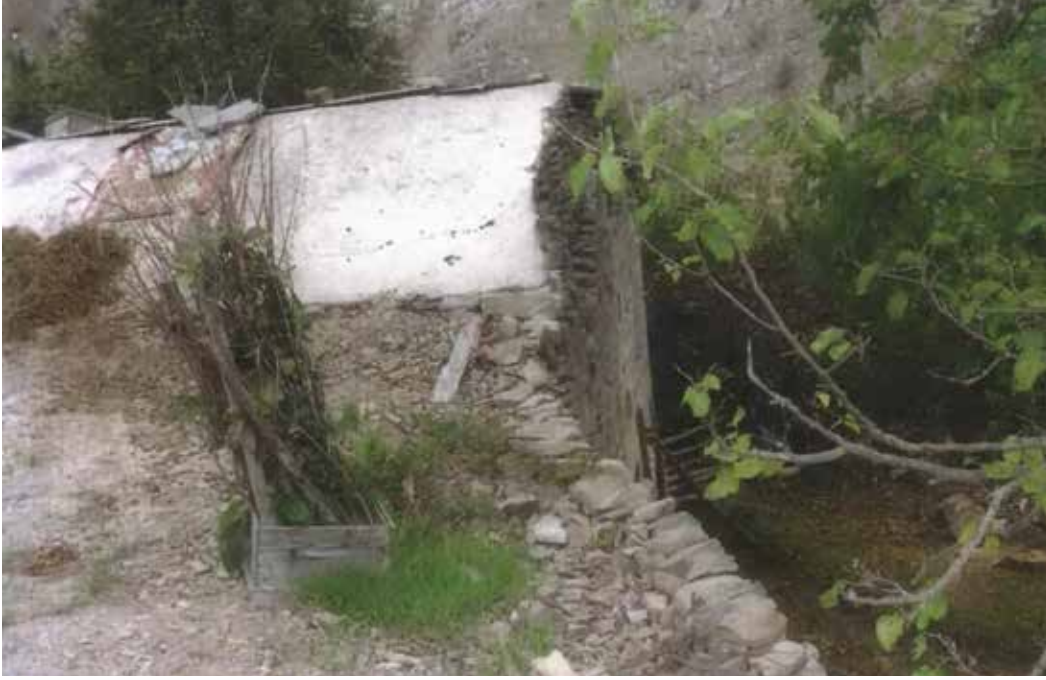
YAĞLIDERE KÖYÜ KARAAĞAÇ MAHALLESİ "KİLİSE"

GENEL TANIM: Merkez İlçe, Yağlıdere Köyü, Karaağaç Mahallesi'nde yer alan kilise, dikdörtgen bir alan üzerine, bazilikal plan şemasında, tek nefli inşa edilmiştir. Günümüze sağlam gelmiştir.

GÖZLEMLER:		TEKNİK BİLGİLER	SU	ELEKTRİK	ISITMA	KANALİZASYON
BUGÜNKÜ SAHİBİ:	BAKIMINDAN SORUMLU OLAN					
		ORJİNAL KULLANIMI:				
YAPILAN ONARIMLAR:		BUGÜNKÜ KULLANIMI:				
AYRINTILI TANIM:		ÖNERİLEN KULLANIMI:				
<p>Ağaçlar arasında adeta gizlenen kilise, küçük boyutlardadır. Doğu-batı doğrultusunda, bazilikal planlı olup tek neflidir. Doğusunda yer alan tek apsisi içten ve dıştan yarım daire şeklinde yapmıştır. İç mekânın üstü yanlarda duvar payelerine oturan kemerlerle desteklenen, beşik tonoz örtüye sahiptir. Kilisenin batı cephesinin ekseninde düz atkı taşlı, üzeri yuvarlak kemerlerle kuşatılan dikdörtgen formulu kapısı bulunmaktadır. Kitabe yeri boştur. Yöredeki diğer kiliselerde olduğu gibi moloz taşla inşa edilen yapının kapı, pencere söveleri, cephe bitimleri ve taşıyıcı elemanları düzgün kesme taştır.</p>		HAZIRLAYANLAR:				
		<p>M. Salih SARALIOĞLU - Müze Araştırmacısı Hasan KARAKAYA - Müze Araştırmacısı</p>

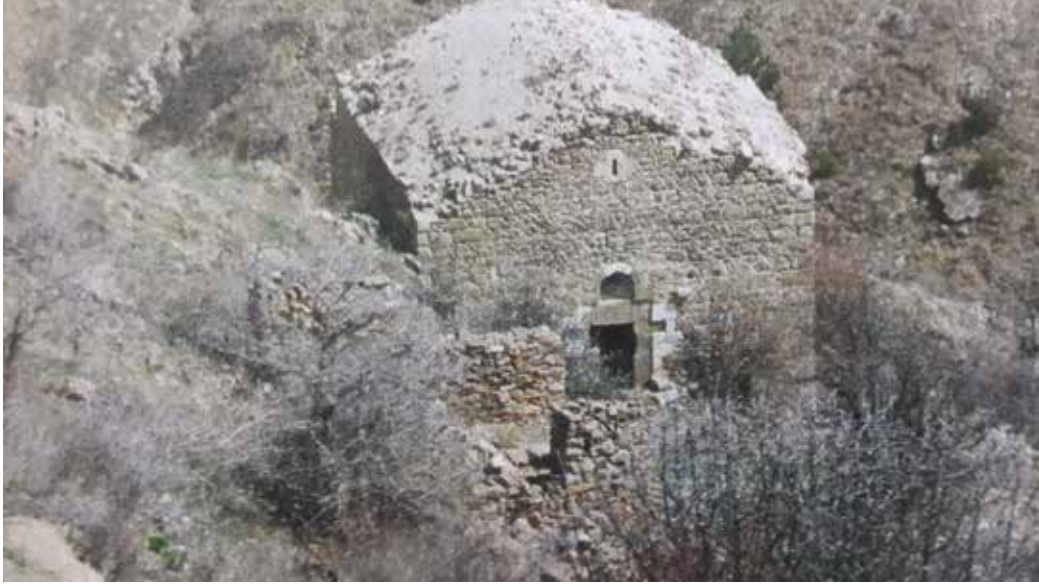
YAĞLIDERE KÖYÜ KAYAÜSTÜ MEVKİİ "KİLİSE"

GENEL TANIM: Dikdörtgen bir alan üzerinde üç nefli bazilikal plan şemasında inşa edilmiştir. İç mekâna batıdan açılan düz lentolu ahşap kanatlı kapı ile giriş sağlanır. İç mekân yanlarda duvarlarla gömülü payeler apsis önünde iki payeye ve ortada dört sütuna oturan yuvarlak kemerle desteklenen beşik tonozlu örtüye sahiptir.

GÖZLEMLER:	TEKNİK BİLGİLER	SU	ELEKTRİK	ISITMA	KANALİZASYON												
BUGÜNKÜ SAHİBİ:	BAKIMINDAN SORUMLU OLAN																
YAPILAN ONARIMLAR:		ORJİNAL KULLANIMI:															
AYRINTILI TANIM:		BUGÜNKÜ KULLANIMI:															
<p>Kilise, vadi içerisinde, eğimli arazi üzerinde, uçurumun kenarında kurulmuştur. Dikdörtgen bir alan üzerine üç nefli bazilikal plan şemasında inşa edilmiştir. İç mekân apsis önlerinde yer alan iki paye, dört sütunla üç nefe bölünmüştür. İç mekânın üst örtüsü tonozdur. Doğuya bakan üç apsisi vardır. Yapının kapı pencere, kemerlerde ve köşe taşlarında düzgün kesme taş kullanılmış, beden duvarları ise moloz taşla örülmüştür. Kilisenin iç mekânına batı cephenin ekseninde yer alan düz lentolu, taş söveli ahşap bir kapıdan sağlanır. Kapı söveleri iki renkli taştan haçvari şekilde yapılmıştır. Lentonun üzerinde yer alan sivri kemerli alınlık kısmı boştur. Kuzey cephesi sağır olan kilisenin, doğu cephesinde üç pencere (apsislerin ekseninde) yer alırken, batı cephesinde bir mazgal pencere yer alır. Taşınmaz içten yanlarda yarı duvara gömülü payelere oturan yuvarlak kemerle desteklenen beşik tonozlu örtüye sahiptir. İç mekândaki taşıyıcılar yıkılmıştır. İç mekândaki siva kalıntılarında, kalemşi süsleme, aziz figürlü fresklerin varlığı tespit edilmiştir.</p>		ÖNERİLEN KULLANIMI:															
		<p>HAZIRLAYANLAR: M. Salih SARALIOĞLU - Müze Araştırmacısı Selvet KARAMAHMUT - Arkeolog Serkan CAMCI - Müze Araştırmacısı</p>															
YAYIN DİZİNİ:		KURUL ONAYI:

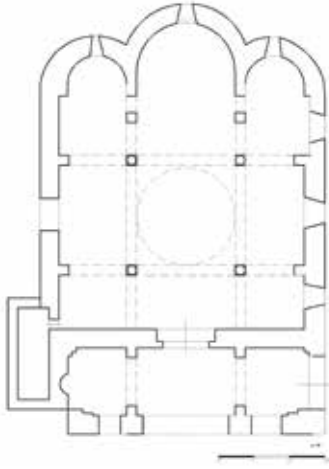
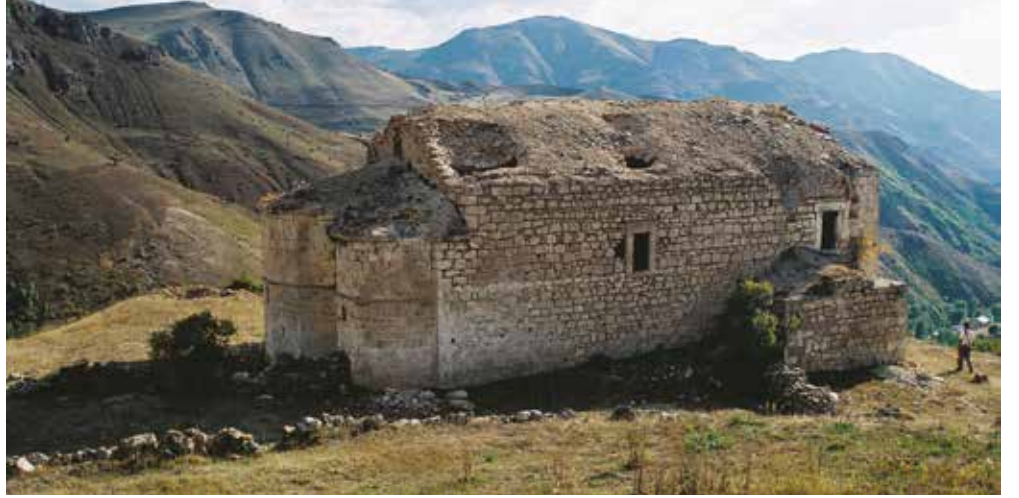
GÖZLEMLER: Yapı, günümüze kadar sağlam şekilde gelen nartekslî ve şapellî ender kiliselerdendir.		TEKNİK BİLGİLER	SU	ELEKTRİK	ISITMA	KANALİZASYON
BUGÜNKÜ SAHİBİ:	BAKIMINDAN SORUMLU OLAN					
YAPILAN ONARIMLAR:		ÖNERİLEN KULLANIMI:				
AYRINTILI TANIM: Yapı, Krom Vadisi, Alikinos dağının eteğinde, Gavalak Mevki'inde inşa edilmiştir. Kilisenin giriş üzerindeki yapım kitabesinde 1845 yılında inşa edildiği yazılıdır. Dikdörtgen bir plan üzerine 16,25 x 11,90 m boyutlarında, üç nefli, kubbeli, bazilikal plan şemasında inşa edilmiştir. Yapının kapı pencere söveleri, kemerler taşıyıcılar ve cephe bitimleri kesme taş, diğer kısımları kaba yonu taştır. İç mekân, dört sütun, iki paye ile üç nefe ayrılmıştır. Orta nefi yan neflerden daha geniş ve yüksektir. Her nef doğuda içten yarım daire, dıştan çokgen yapılan apsisle sonlanır. Apsisler ana yapıdan daha alçak tutulmuştur. Kilisenin batısında 4 paye ile üç bölüme ayrılmış ve iki katlı olarak düzenlenmiş bir narteks bölümü vardır. Krom Vadisi kiliselerinde sadece bu kilisede narteks vardır. Narteksin ön kısmı ve güney duvarı yuvarlak kemerle dışa açılmıştır. Kilisenin kuzeye açılan bir ve güneye açılan dikdörtgen üç, batısında bir penceresi bulunmaktadır. Ayrıca apsis eksenlerinde birer mazgal pencere yer alır. Kilisenin kuzeybatı köşesinde iç mekânla doğrudan bağlantılı 3,70 x 1,55 m ölçülerinde beşik tonozlu örtülü şapel olabilecek bir mekâna yer verilmiştir. Kilisenin girişinde kıvrıklar ve yaprak motiflerine yer verilmiştir.		HAZIRLAYANLAR: M. Salih SARALIOĞLU - Sanat Tarihçisi Hasan KARAKAYA - Sanat Tarihçisi

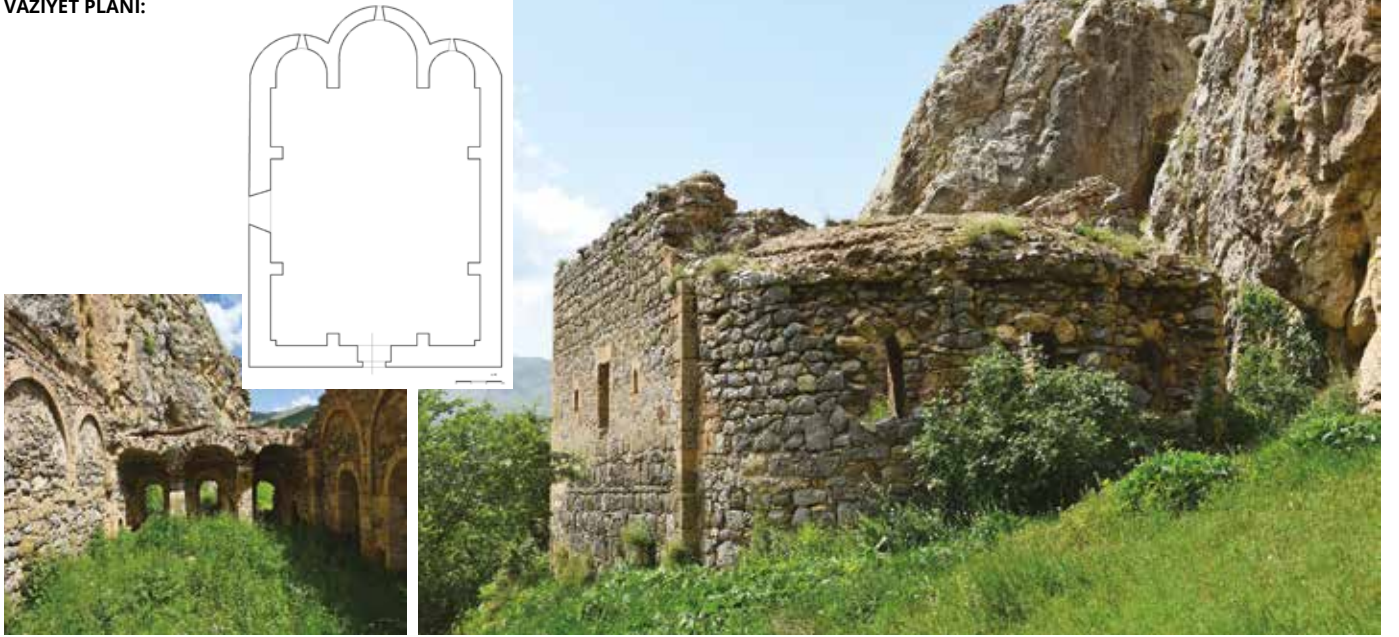
GÖZLEMLER:		TEKNİK BİLGİLER	SU	ELEKTRİK	ISITMA	KANALİZASYON
BUGÜNKÜ SAHİBİ:	BAKIMINDAN SORUMLU OLAN					
YAPILAN ONARIMLAR:		ORJİNAL KULLANIMI:				
AYRINTILI TANIM:		BUGÜNKÜ KULLANIMI:				
<p>Kilise, Yağlıdere Köyü Krom Vadisi Mohara Mahallesi'ne giderken yolun üzerinde kayanın yamacındadır. Çevresinde yerleşim izi yoktur. Dikdörtgen alan üzerine; 9,50 x 7,50 m boyutlarında, 3 nefli bazilikal plan şemasında inşa edilmiştir. Orta lef yan leflerden daha geniş ve daha yüksektir. Kilisenin güneyden açılan yuvarlak kemerli tek girişi bulunmaktadır. 3,20 m genişliğinde ve 4 m derinliğinde tek apsisi vardır. Doğu cephesinde içten yarım daire şeklinde üç, dıştan tek apsislidir. Apside bir mazgal pencere mevcuttur. Apsisin her iki kenarında yanında bulunan pastaphorion hücrelerinde iki pencere olup, sağdakinde bir, soldakinde iki nişli pencere bulunmaktadır. Kilisenin üstü yıkılmış, taşıyıcılar kırılmıştır. Eserde kapı, pencere, taşıyıcılar, kemerler ve köşe taşları yontma taştan diğer tarafları ise moloz taştan örülmüştür.</p>		ÖNERİLEN KULLANIMI:

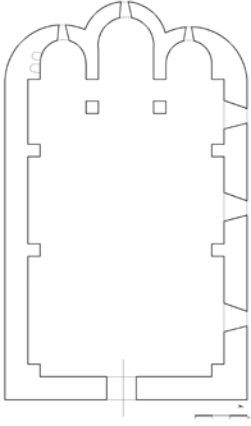
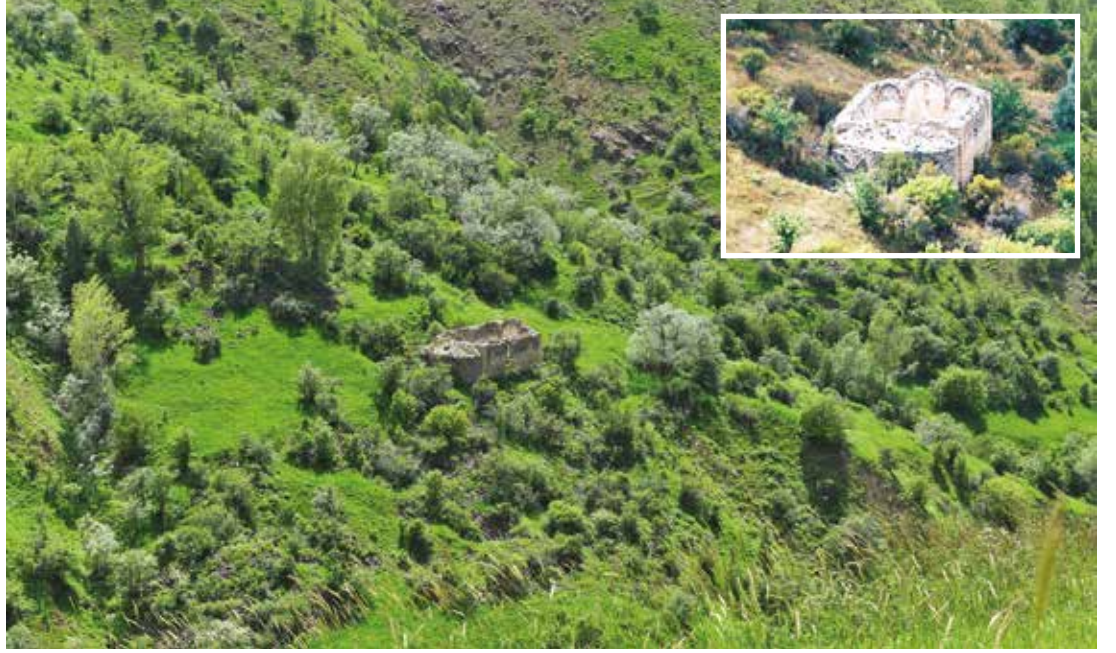
GÖZLEMLER:		TEKNİK BİLGİLER	SU	ELEKTRİK	ISITMA	KANALİZASYON
BUGÜNKÜ SAHİBİ:	BAKIMINDAN SORUMLU OLAN					
YAPILAN ONARIMLAR:		ORJİNAL KULLANIMI:				
AYRINTILI TANIM:		BUGÜNKÜ KULLANIMI:				
Kilise, Merkez Yağlıdere Köyü, Krom Vadisi Kopmuş Mahallesi'ndedir. Dikdörtgen bir alan üzerine 9,75 x 11,50 m boyutlarında, üç nefli, bazilikal plan şemasında inşa edilmiştir. Kilisenin batıdan açılan yuvarlak kemerli tek girişi bulunmaktadır. Doğu cephesinde apsis ve pastaphorion hücreleri dışa taşkın içten ve dıştan yarım yuvarlak planlı olarak düzenlenmiştir. Apsis 3,20 m genişliğinde ve 4 m derinliğinde olup, orta kesiminde bir mazgal pencere açılmıştır. Pastaphorion hücrelerinde pencere ve nişler bulunmaktadır. Kilisenin üstü yıkılmış taşıyıcılar kırılmış apsis önündeki payeler sağlam kalmıştır. Herhangi süslemesi olmayan kilisenin kapı, pencere, taşıyıcılar, kemerler ve köşe taşları düzgün yontma taştan diğer mekânlar ise 0,80 m kalınlığında moloz taştan örülmüştür.		ÖNERİLEN KULLANIMI:

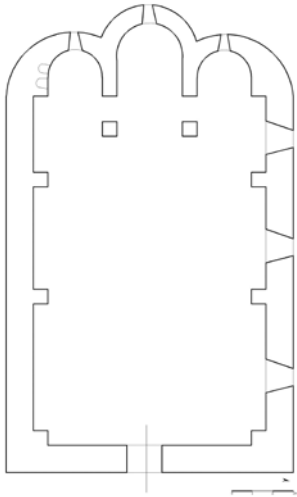
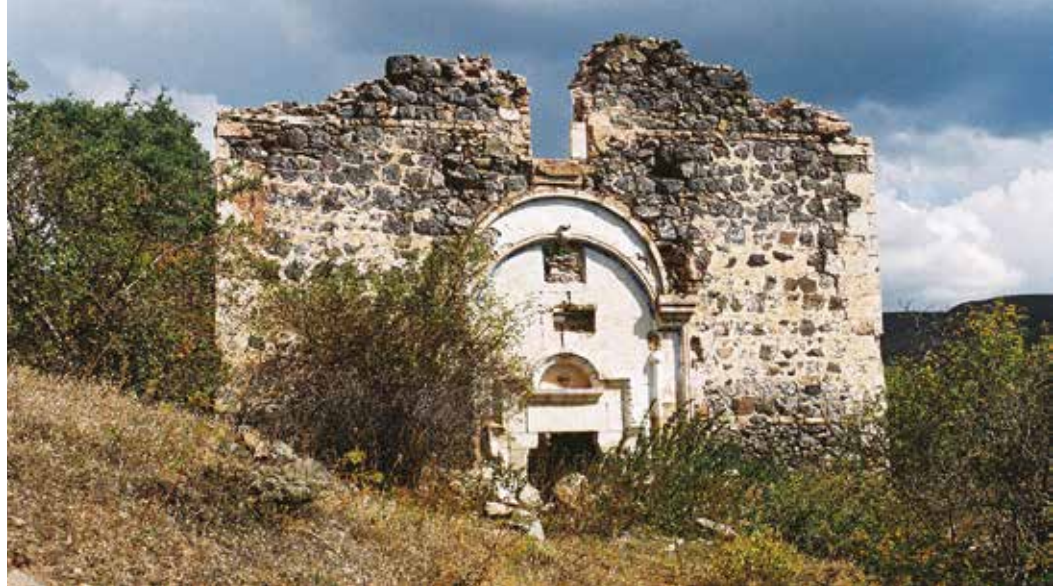
GÖZLEMLER:		TEKNİK BİLGİLER	SU	ELEKTRİK	ISITMA	KANALİZASYON
BUGÜNKÜ SAHİBİ:	BAKIMINDAN SORUMLU OLAN					
YAPILAN ONARIMLAR:		ORJİNAL KULLANIMI:				
AYRINTILI TANIM:		BUGÜNKÜ KULLANIMI:				
<p>Kilise, Merkez Yağlıdere Köyü Krom Vadisi'nde, eğimli bir arazi üzerinde Livana olarak adlandırılan mevkidedir. Dikdörtgen bir alan üzerine; 7,50 x 11,50 m boyutlarında, üç nefli, bazilikal plan şemasında inşa edilmiştir. Kilisenin üst örtüsü yıkılmış, taşıyıcıları kırılmış, yıkılan üst örtüye ait mimari parçalar ise kilisenin içerisine dökülmüştür. Kilisede kapı, pencere taşıyıcıları kemerler ve köşe taşları düzgün kaliteli kesme taştan beden duvarları ise moloz taştan örülmüştür. Doğu cephesinde apsis ve pastaphorion hücreleri dışa taşkın olarak yapılmış içten ve dıştan yarım yuvarlak olarak düzenlenmiştir. Apsis 3,20 m genişliğinde ve 1,50 m derinliğinde olup kısmen yıkılmıştır. Apsiste ve apsisin her iki yanında bulunan pastaphorion hücrelerinde birer mazgal pencere açılmıştır. Apsis önündeki payeler sağlamdır. Kilisenin batıdan açılan yuvarlak kemerli tek girişi bulunmaktadır. Ayrıca girişin her iki yanında ince sütunceler ve üzerine yuvarlak kemerli bir alınlık yerleştirilmiştir. Alınlık üzerindeki kitabe kısmı boştur. Kilisenin içerisi tamamen sıvanmış olup fresko tekniğinde yapılmış duvar resimlerine rastlanmaktadır. Özellikle bu resimler kilisenin kuzey köşesinde yoğunluktadır.</p>		ÖNERİLEN KULLANIMI:

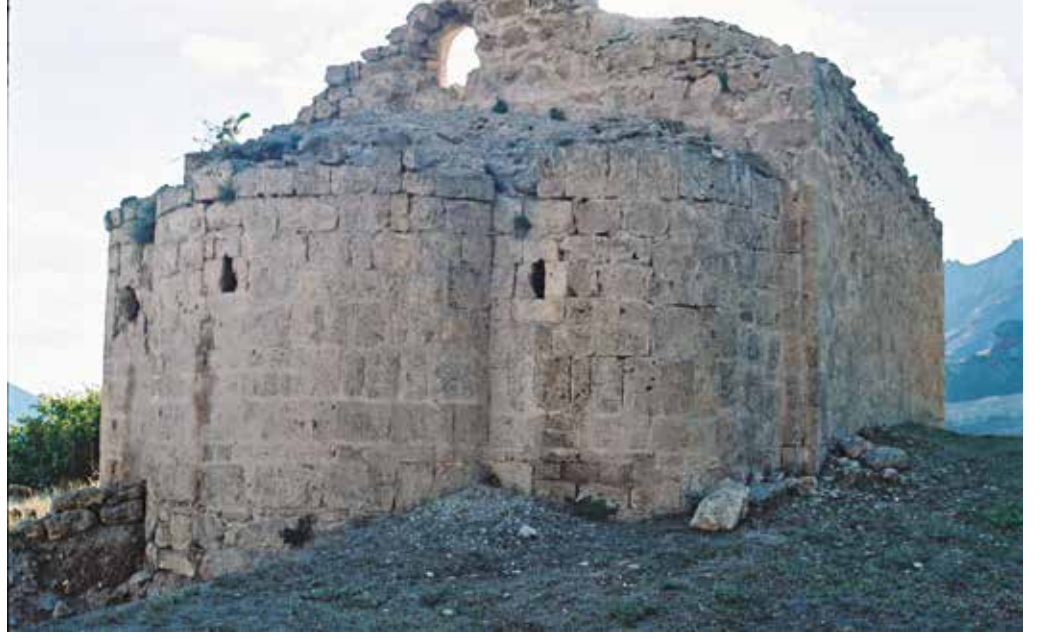
GÖZLEMLER:		TEKNİK BİLGİLER	SU	ELEKTRİK	ISITMA	KANALİZASYON
BUGÜNKÜ SAHİBİ:	BAKIMINDAN SORUMLU OLAN					
		ORJİNAL KULLANIMI:				
YAPILAN ONARIMLAR:		BUGÜNKÜ KULLANIMI:				
AYRINTILI TANIM:		ÖNERİLEN KULLANIMI:				
<p>Merkez, Yağlıdere Köyü, Krom Vadisi'nde bulunan kilise, bir dağın yamacında eğimli bir arazi üzerine kurulmuştur. Bölgede bulunan diğer kiliselerle gösterdiği mimari benzerlikler açısından 19. yüzyıl olarak tarihlendirilmektedir. Kilise dikdörtgen bir alan üzerine, 11 x 9,50 m boyutlarında, üç nefli, bazilikal plan şemasında yapılmıştır. Kilisenin batısından açılan yuvarlak kemerli tek girişi bulunmaktadır. Doğu cephesinde apsis ve pastaphorion hücreleri dışa taşkın olarak yapılmış, içten ve dıştan yarım yuvarlak olarak düzenlenmiştir. Bu kısım ana yapıdan daha alçak ve dar tutulmuş olup eksenlerinde birer mazgal pencere vardır. Ayrıca aynı cephenin üçgen alınlık kısmında da bir aydınlatma açıklığı vardır. Kilisenin üst örtüsü, taşıyıcıları yıkılmış ve duvarları tahrip olmuştur. Yapıda süsleme bulunmamaktadır.</p>		<p>HAZIRLAYANLAR: M. Salih SARALIOĞLU - Sanat Tarihçisi Hasan KARAKAYA - Sanat Tarihçisi</p>

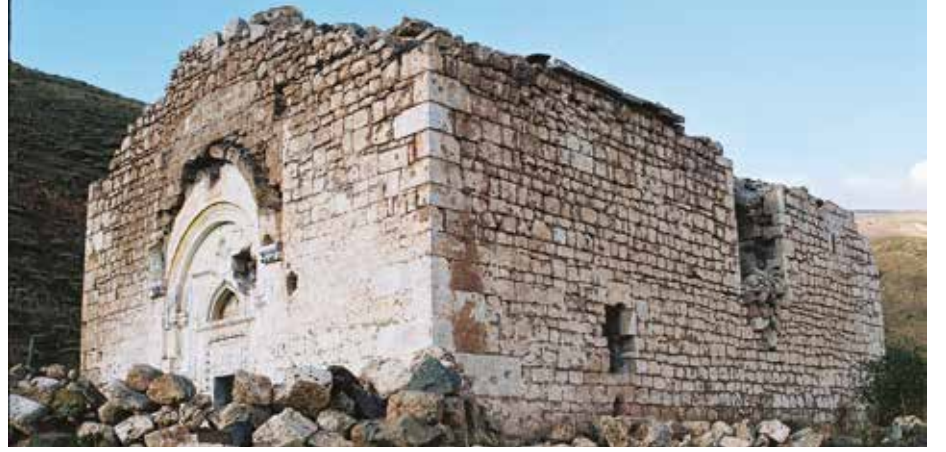
YAĞLIDERE KÖYÜ KROM VADİSİ "MANCANDANOS KİLİSESİ"

GENEL TANIM: Kilise, Yağlıdere Köyü, Krom Vadisinde eğimli bir arazinin düz kesimine kurulmuştur. Dikdörtgen bir alan üzerine üç nefli bazilikal plan şemasında yapılmıştır. Sıralı moloz taş + kesme taş malzemeden yığma olarak inşa edilmiştir. Giriş batı cephenin eksenindedir. Doğu cephesinde apsis ve pastaphorion hücreleri dışa taşkın olarak yapılmış, içten ve dıştan yarım yuvarlak olarak düzenlenmiştir.

GÖZLEMLER:		TEKNİK BİLGİLER	SU	ELEKTRİK	ISITMA	KANALİZASYON
BUGÜNKÜ SAHİBİ:	BAKIMINDAN SORUMLU OLAN					
		ORJİNAL KULLANIMI:				
YAPILAN ONARIMLAR:		BUGÜNKÜ KULLANIMI:				
AYRINTILI TANIM:		ÖNERİLEN KULLANIMI:				
<p>Kilise, Yağlıdere Köyü, Krom Vadisi'nde eğimli bir arazinin düz kesimine kurulmuştur. Doğu-batı doğrultusunda 12,05 x 08,58 m ölçülerinde, dikdörtgen bir alan üzerine, üç nefli, bazilikal plan şemasında yapılmıştır. Kilisenin beden duvarları 0,80 m kalınlığa sahip olup sıralı moloz taşla yığma tekniğinde örülmüştür. Kapı, pencere, taşıyıcılar ve cephe bitimleri düzgün kesme taştır. Kilisenin girişi batı cephe ekseninde açılan üzerinde haç motifi işlenmiş yuvarlak kemerlidir. Düz lentolu dikdörtgen girişin lento ve sövelerine haç şekli verilmiştir. Giriş üzerindeki sivri kemerli alınlık boştur. Giriş üstten iç içe iki yuvarlak kemerle sınırlanmış hareketli bir cepheye sahiptir. Giriş çevresinde zincirek bordürler, haç motifleri, rozetler ve selvi ağaçlı süslemeleri vardır. Doğu cephesinde apsis ve pastaphorion hücreleri dışa taşkın olarak yapılmış, içten ve dıştan yarım yuvarlak olarak düzenlenmiştir. 2,89 m genişliğinde ve 2,20 m derinliğindeki apsisde bir mazgal penceresi açılmış, apsisin her iki yanında bulunan pastaphorion hücrelerinde birer pencere açılmıştır. Kilisenin üst örtüsü ve taşıyıcıları yıkılmış naos mekânın ortasındaki dört sütun yarı yüksekliğe kadar günümüze ulaşmıştır. Yapının kuzey duvarında bir, güney duvarın üst kesiminde üç ve batı girişi üzerinde bir olmak üzere toplam beş pencere açıklığıyla iç mekân aydınlatılmıştır.</p>		<p>HAZIRLAYANLAR: M. Salih SARALIOĞLU - Sanat Tarihçisi Hasan KARARAYA - Sanat Tarihçisi</p>

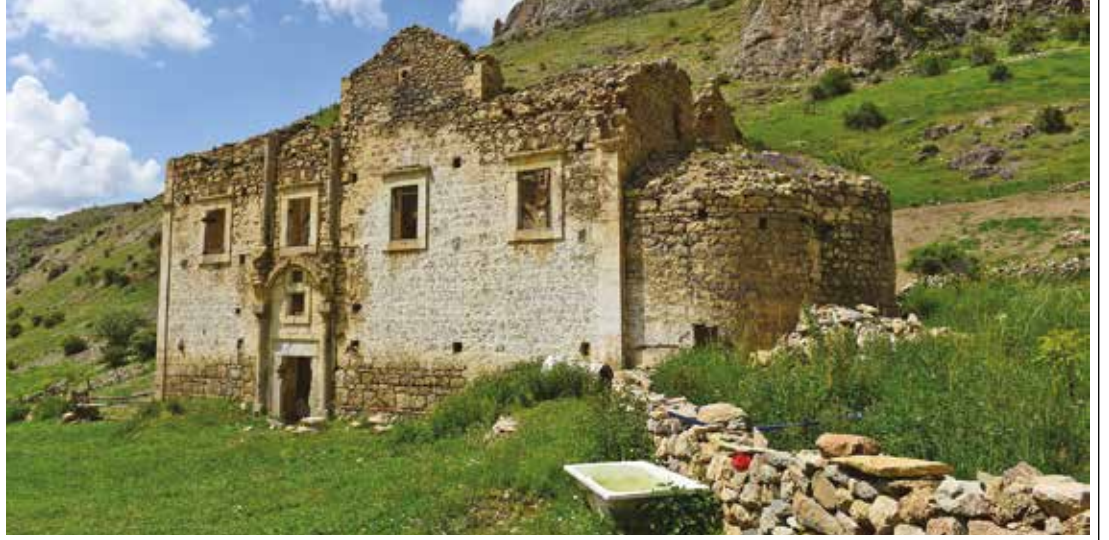
YAĞLIDERE KÖYÜ KROM VADİSİ "MOHARA KİLİSESİ"

GENEL TANIM: Yapı, Merkez Yağlıdere Köyü Krom Vadisi Mohara Mahallesi içinde yer almaktadır. Dikdörtgen bir alan üzerine üç nefli bazilikal plan şemasında, yığma olarak inşa edilmiştir. Kesme taş + moloz taş malzemelidir.

GÖZLEMLER:		TEKNİK BİLGİLER	SU	ELEKTRİK	ISITMA	KANALİZASYON
BUGÜNKÜ SAHİBİ:	BAKIMINDAN SORUMLU OLAN					
YAPILAN ONARIMLAR:		ORJİNAL KULLANIMI:				
AYRINTILI TANIM:		BUGÜNKÜ KULLANIMI:				
<p>Kilise, Merkez Yağlıdere Köyü, Krom Vadisi, Mohara Mahallesi içinde yer almaktadır. Dikdörtgen bir alan üzerine, 14,22 x 10,48 m ölçülerinde, üç nefli bazilikal plan şemasında inşa edilmiştir. Kilisenin biri batıdan diğeri güneyden açılan yuvarlak kemerli iki girişinden başka birde pastaphorion hücrelerinden güneydekine bir giriş daha açılmıştır. Bu uygulama bölgedeki diğer kiliselerde görülmemektedir. Güney ve batı girişi önünde kiborion tarzında bir uygulamanın olduğu kalan izlerden anlaşılmaktadır. Güney yönüne bakan biri kapı üzerine rastlayan kısımda dört, kuzey yönünde ise iki adet büyük dikdörtgen pencere bulunmaktadır. Yıkılan sütunlarla ve boş kalan kitabe yeri günümüzde mevcuttur. Doğu cephesinde apsis ve pastaphorion hücreleri dışa taşkın olarak yapılmış, içten ve dıştan yarım yuvarlak olarak düzenlenmiştir ve ana yapıdan daha alçak tutulmuştur. Her apside birer mazgal pencere açılmıştır. Kilisenin üst örtüsü apsislere kadar yıkıktır. Kilisenin içerisinde fresko süslemeler bulunmaktadır. Eserin kapı, pencere söveleri, taşıyıcıları, kemerler ve köşe taşları düzgün kaliteli kesme taştan, beden duvarları moloz taştan örülmüştür. Üst örtüsü yıkıktır.</p>		<p>ÖNERİLEN KULLANIMI:</p> <p>HAZIRLAYANLAR: M. Salih SARALIOĞLU - Sanat Tarihçisi Hasan KARAKAYA - Sanat Tarihçisi</p> <p>KURUL ONAYI: Trabzon Kültür ve Tabiat Varlıklarını Koruma Bölge Kurulunun 23.12.2005 Tarih ve 509 Sayılı Kararıyla Tescillidir.</p>
