T.C. Gümüşhane Valiliđi
İl Kùltür ve Turizm
Mùdùrlùđù

Gümüşhane Kùltür Envanteri 2016

GÜMÜŞHANE İLİ KÜLTÜR ENVANTERİ

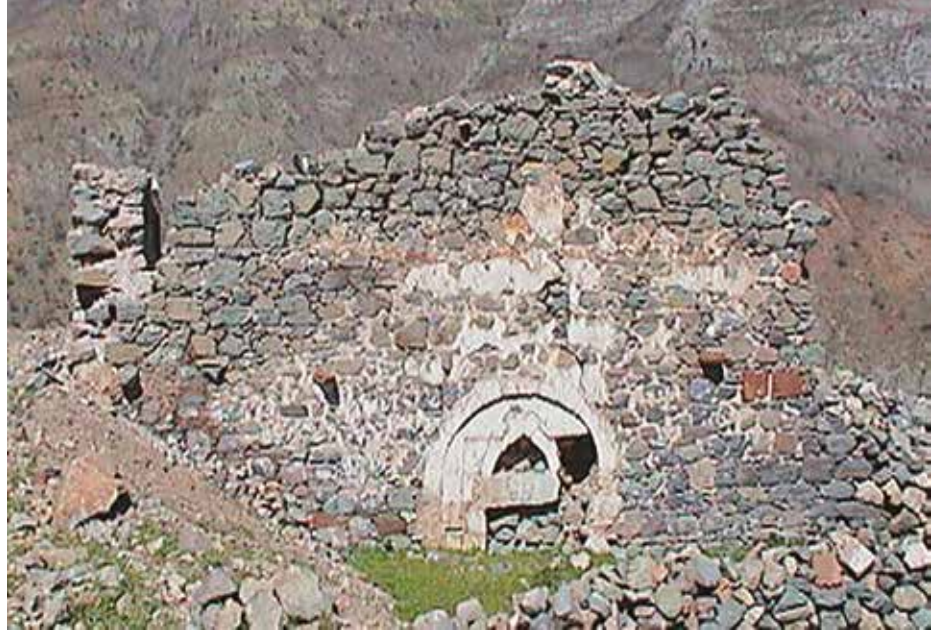
YAĞLIDERE KÖYÜ KROM VADİSİ "NANAK KİLİSESİ"

GENEL TANIM: Kilise, Merkez İlçe Yağlıdere Köyü, Krom Vadisi Evlice (Nanak) Mahallesi'ndedir. Dikdörtgen bir alan üzerine, bazilikal planlı, üç nefli inşa edilmiştir. Doğu cephesindeki apsisi ve pastaphorion hücreleri dışa taşınmış yapılmıştır. Tek giriş kapısı güney cephenin eksenindedir. Kilisenin üst örtüsü, taşıyıcıları ve güney duvarı tamamen yıkılmıştır.

GÖZLEMLER:		TEKNİK BİLGİLER	SU	ELEKTRİK	ISITMA	KANALİZASYON
BUGÜNKÜ SAHİBİ:	BAKIMINDAN SORUMLU OLAN					
YAPILAN ONARIMLAR:		ORJİNAL KULLANIMI:				
AYRINTILI TANIM: Kilise, Yağlıdere Köyü, Krom vadisi, Evlice (Nanak) Mahallesi'ndedir. 11 x 9,50 m boyutlarında, dikdörtgen bir alan üzerine, bazilikal plan şemasında, üç nefli inşa edilmiştir. Orta nef yan neflerden daha geniş ve yüksek tutulmuştur. Apsis 3 m genişliğinde ve 1,40 m derinliğinde olup kısmen yıkılmış durumdadır. Apsiste ve pastaphorion hücrelerinin ekseninde birer mazgal pencere açılmıştır. Kilisenin güney cephesinin ekseninde açılan düz lentolu, sivri kemer alınlıklı giriş kapısı, üstte yuvarlak kemerle, yanlarda sütuncelerle sınırlanmıştır. Kilisenin üst örtüsü, taşıyıcıları ve güney duvarı tamamen yıkılmıştır. Kapı, pencere, taşıyıcılar ve köşe taşları düzgün yontma taştan diğer kısımları ise volkanik kayalık moloz taştan yapılmıştır. İç mekânda yarı duvara gömülü payeler halen mevcuttur. Harabe durumdadır.		BUGÜNKÜ KULLANIMI:

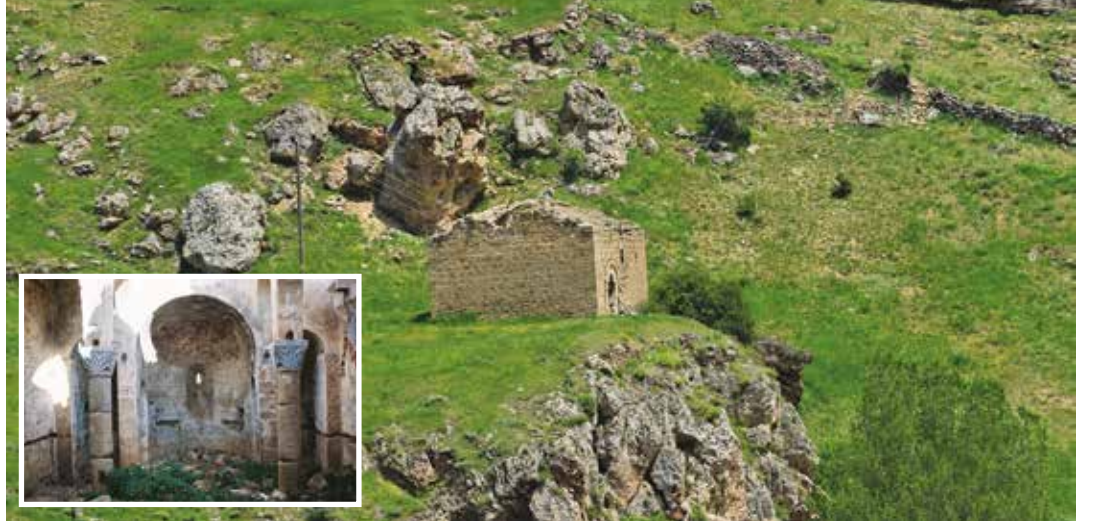
YAĞLIDERE KÖYÜ KROM VADİSİ "ORTA YAYLA KİLİSE"

GENEL TANIM: Kilise, Merkez Yağlıdere Köyü, Krom Vadisi Şamanlı Yaylası'ndadır. Dikdörtgen bir alan üzerine inşa edilmiştir. Üç nefli ve bazilikal planlıdır. Doğu cephesinde dışa taşkın yapılan apsis ve pastaphorion hücreleri vardır. Moloz taş + kesme taştan imal edilmiştir. Üst örtüyü taşıyan sütun başlıkları prizmatik üçgenlerden oluşan baklava dilimi şeklinde süslenmiştir.

GÖZLEMLER:		TEKNİK BİLGİLER	SU	ELEKTRİK	ISITMA	KANALİZASYON
BUGÜNKÜ SAHİBİ:	BAKIMINDAN SORUMLU OLAN					
YAPILAN ONARIMLAR:		ORJİNAL KULLANIMI:				
AYRINTILI TANIM:		BUGÜNKÜ KULLANIMI:				
<p>Gavalak Kilisesine yaklaşık 700 m uzakta, Şamanlı Yaylasında, meskûn mahalden uzak, vadiye hâkim tepede, kayalık üzerine inşa edilmiştir. Dikdörtgen bir alan üzerine, bazilikal plan şemasında üç nefli, 09,25 x 07,55 m ölçülerindedir. İç mekân iki paye, dört sütunla üç nef ayrılmıştır. Orta nef yan neflerden daha geniş ve yüksek tutulmuştur. Kilisesinin kuzey ve batı cepheleri sağır, güney cephesi ise bir giriş ve iki pencereye yer almaktadır. Kilisenin güneyinde yuvarlak kemerli bir girişi iki büyük pencere yer almaktadır. Dikdörtgen çerçeveli girişin üzerinde sivri kemer bir alanlık ve alınlık içerisindeki kitabelik boş bırakılmıştır. Doğu cephesinde dışa taşkın yapılan apsis ve pastaphorion hücreleri ana yapıdan daha alçak ve dar yapılmış olup içten ve dıştan yarım yuvarlak planlı olarak düzenlenmiştir. Cephe eksenlerinde birer mazgal pencereye yer verilmiştir. Ayrıca iç kısımda nişler bulunur. 2,53 m genişliğinde ve 1,65 m derinliğindeki apsinin üst kısmı kısmen yıkıktır. Kilisenin içi sivalıdır. Üst örtüyü taşıyan sütun başlıkları prizmatik üçgenlerden oluşan baklava dilimi şeklinde süslenmiştir. Kapı, pencere söveleri, apsisler, cephe bitimleri taşıyıcılar ve kemerler düzgün yontma taştan yapılmıştır, diğer kısımlar moloz taştır.</p>		ÖNERİLEN KULLANIMI:

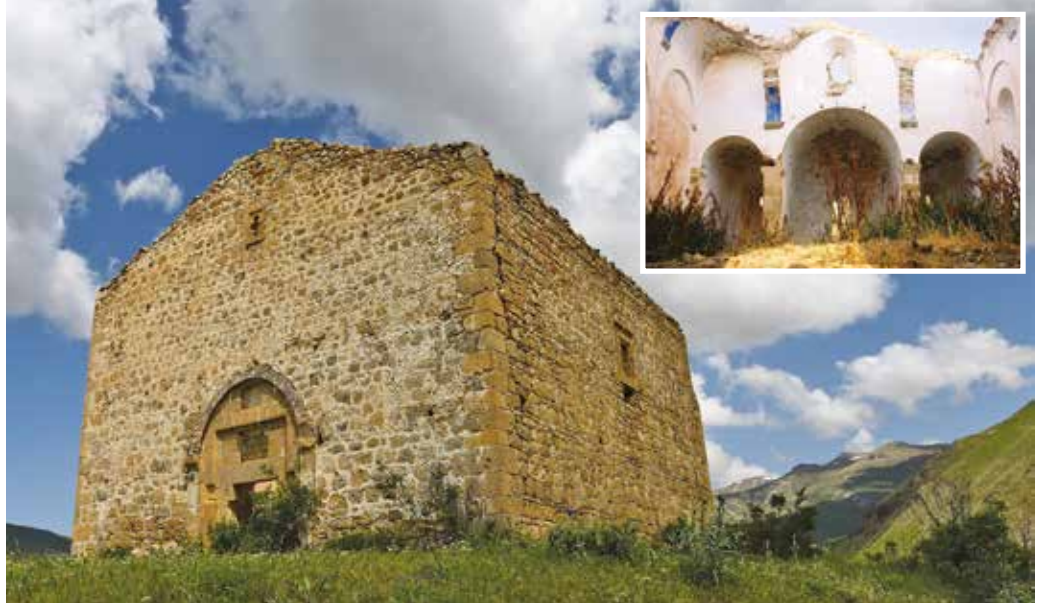
YAĞLIDERE KÖYÜ KROM VADİSİ "SARIOĞLU KİLİSESİ"

GENEL TANIM: Kilise, Merkez Yağlıdere Köyü, Sarioğlu Mahallesi'ndedir. Doğu-batı doğrultuda, dikdörtgen bir alan üzerine, bazilikal planda, kesme taş + moloz taş malzemeden yığma olarak inşa edilmiştir. Taş araları horasan harçlıdır.

GÖZLEMLER:		TEKNİK BİLGİLER	SU	ELEKTRİK	ISITMA	KANALİZASYON
BUGÜNKÜ SAHİBİ:	BAKIMINDAN SORUMLU OLAN					
		ORJİNAL KULLANIMI:				
YAPILAN ONARIMLAR:		BUGÜNKÜ KULLANIMI:				
AYRINTILI TANIM:		ÖNERİLEN KULLANIMI:				
<p>Kilise, Yağlıdere Köyü Krom Vadisi Sarioğlu Mahallesinde, yöreye hâkim bir tepenin üzerindedir. Dikdörtgen bir alan üzerine, 11,50 x 9,75 m boyutlarında, üç nefli, bazilikal plan şemasında inşa edilmiştir. Kilisede kapı, pencere taşıyıcıları kemerler ve köşe taşları düzgün kaliteli kesme taştan beden duvarları ise moloz taştan örülmüştür. Kilisenin batıdan açılan yuvarlak kemerli tek girişi üzerinde, taş söveli alınlığı boştur. İç mekânda, orta nef yan neflerden daha geniş ve yüksek tutulmuştur. Doğu cephesinde dışa taşkın yapılan apsis ve pastaphorion hücreleri, içten ve dıştan yarım yuvarlak planlı olarak düzenlenmiştir. Apsis, 3,20 m genişliğinde ve 4 m derinliğinde olup orta kesimine bir mazgal pencere açılmıştır. Apsisin her iki yanında 1,76 m genişliğinde ve 0,90 m derinliğindeki pastaphorion hücrelerinde birer pencere açılmıştır. Ahşap gergileri olan kilisesin üst örtüsü ve taşıyıcıların büyük kısmı yıkılmış ancak payeler sağlam kalmıştır. İçten sıvalı ve boyalıdır.</p>		<p>HAZIRLAYANLAR: M. Salih SARALIOĞLU - Sanat Tarihçisi Hasan KARAKAYA - Sanat Tarihçisi</p> <p>KURUL ONAYI: Trabzon Kültür ve Tabiat Varlıklarını Koruma Bölge Kurulunun 23.12.2005 Tarih ve 509 Sayılı Kararıyla Tescillidir.</p>

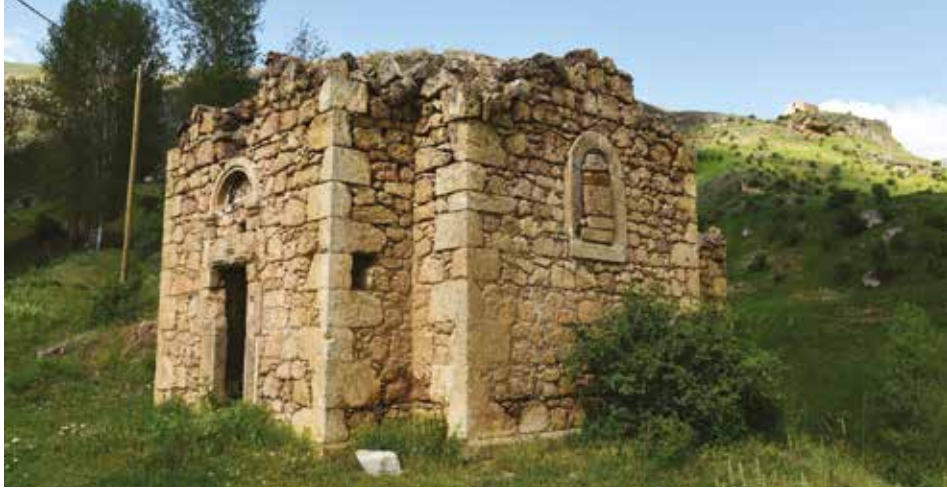
YAĞLIDERE KÖYÜ KROM VADİSİ "ŞAMANLI KİLİSE"

GENEL TANIM: Doğu-batı doğrultusunda kare çerçeve içerisine tek apsisli haç plana sahiptir. İç mekânın doğusunda dışa taşınmış yuvarlak apsisin üst kısmı yıkılmıştır. Orta mekânı oluşturan Naos köşelerdeki payeler üzerine oturan yuvarlak kemerlerin taşıdığı pandantif geçişli kubbe ile örtülü iken, kubbesi günümüzde yıkılmıştır.

GÖZLEMLER:		TEKNİK BİLGİLER	SU	ELEKTRİK	ISITMA	KANALİZASYON	
BUGÜNKÜ SAHİBİ:	BAKIMINDAN SORUMLU OLAN						
		ORJİNAL KULLANIMI:					
YAPILAN ONARIMLAR:		BUGÜNKÜ KULLANIMI:					
AYRINTILI TANIM:		ÖNERİLEN KULLANIMI:					
<p>Merkez Yağlıdere Köyü, Krom Vadisi'nde Şamanlı Mahallesi'nin merkezinde, araç yolunun üst kısmında, yöreye hâkim bir konumda inşa edilmiştir. Doğu-batı doğrultusunda kare çerçeve içerisine yerleştirilmiş tek apsisli haç plana sahiptir. Yapının beden duvarları 0,85 m kalınlığında moloz taştan örülmüştür. Cephe köşelerinde, kapı pencere açıklıklarında paye, kemer, geçiş elemanlarında düzgün kesme taş malzeme kullanılmıştır. Orta mekânı oluşturan naos köşelerdeki payeler üzerine oturan yuvarlak kemerlerin taşıdığı pandantif geçişli bir kubbe ile örtülü iken kubbesi günümüzde yıkılmıştır. Haçın kuzey ve güney kollarında birer adet yuvarlak kemerli dikdörtgen formlu içleri taş örgülü pencere açıklığı bulunmaktadır. Kilisenin tek girişi batı cephe ekseninde düz lentolu söveleri düzgün kesme taş malzemeyle yapılmış, kademeli silmelerle hareketlendirilmiş, haç şeklinde bir görüntü kazandırmaya çalışılmıştır. Giriş üzerinde yuvarlak kemer içerisine alınmış boş kitabelik bulunmaktadır. Zemini bozulmuş, çatı taşları yerlerinden alınmış, diğer kiliselerdeki gibi bu kilisede de tahribat kaçınılmaz olmuştur. Yapıdan herhangi bir süsleme günümüze ulaşmamıştır. Krom vadisindeki kiliseler içerisinde haç planlı olan tek örnektir.</p>		<p>HAZIRLAYANLAR: M. Salih SARALIOĞLU - Sanat Tarihçisi Hasan KARARAYA - Sanat Tarihçisi</p>

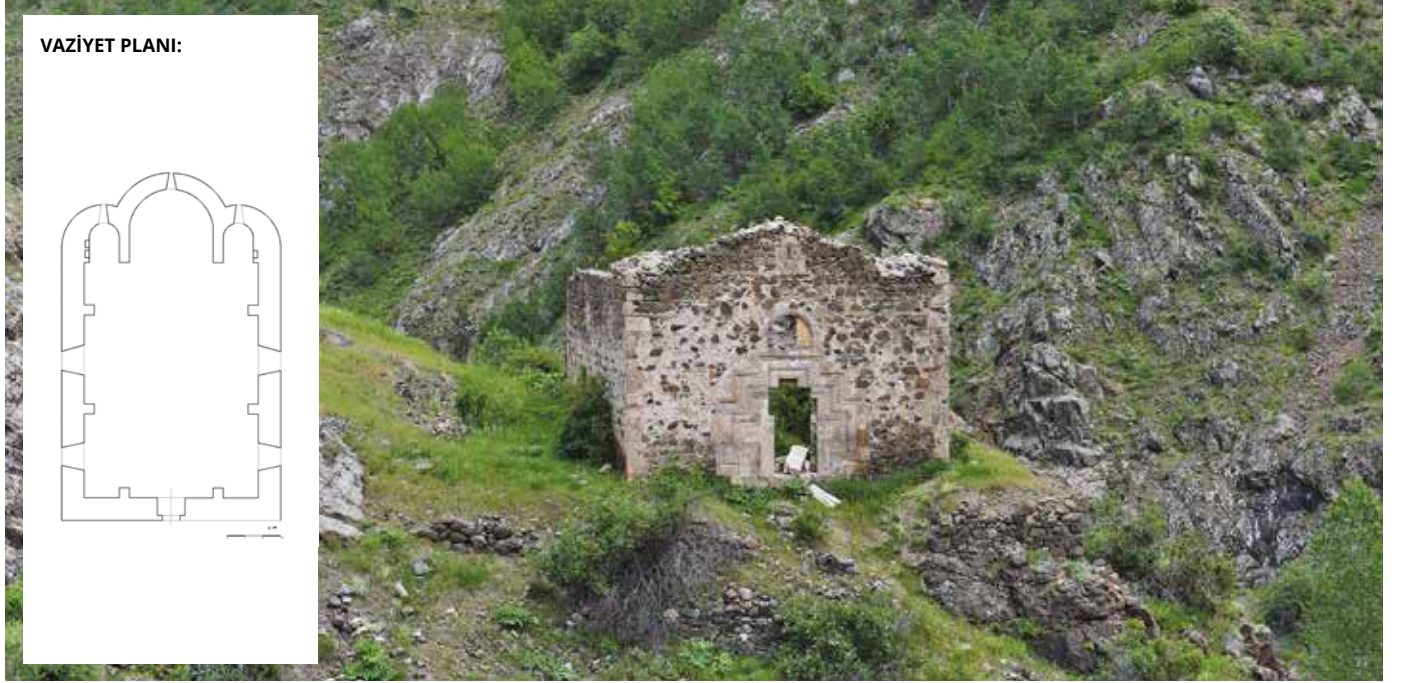
GÖZLEMLER:	TEKNİK BİLGİLER	SU	ELEKTRİK	ISITMA	KANALİZASYON
BUGÜNKÜ SAHİBİ:	BAKIMINDAN SORUMLU OLAN				
YAPILAN ONARIMLAR:	ORJİNAL KULLANIMI:				
AYRINTILI TANIM:	BUGÜNKÜ KULLANIMI:				
Kilise, Yağlıdere Köyü Krom Vadisi'ndedir. Dikdörtgen bir alan üzerine; 10,70 x 08,70 m boyutlarında, üç nefli bazilikal plan şemasında inşa edilmiştir. Nefler doğuda ortada bir apsis, yanlarda pastaphorion hücreleriyle sonlanmıştır. Apsis, 3,60 m genişliğe ve 2,10 m derinliğe sahip olup ekseninde bir mazgal pencere açılmıştır. Apsisin her iki yanında 1,35 m genişliğinde ve 0,90 m derinliğinde pastaphorion hücrelerine yer verilmiş ve her ikisine birer pencere açılmıştır. Kuzey ve güneye açılan ikişer penceresi vardır. Üst örtüsü ve taşıyıcıları yıkılan kilisenin girişi batıdan açılmış olup, tezinatın büyük kısmı kesme taşlarla haç şekli kazandırılarak yapılmıştır. Giriş çevresinde bordür içerisine alınmış geometrik, bitkisel ve figüratif olarak üç değişik süslemesi görülmektedir.	ÖNERİLEN KULLANIMI:

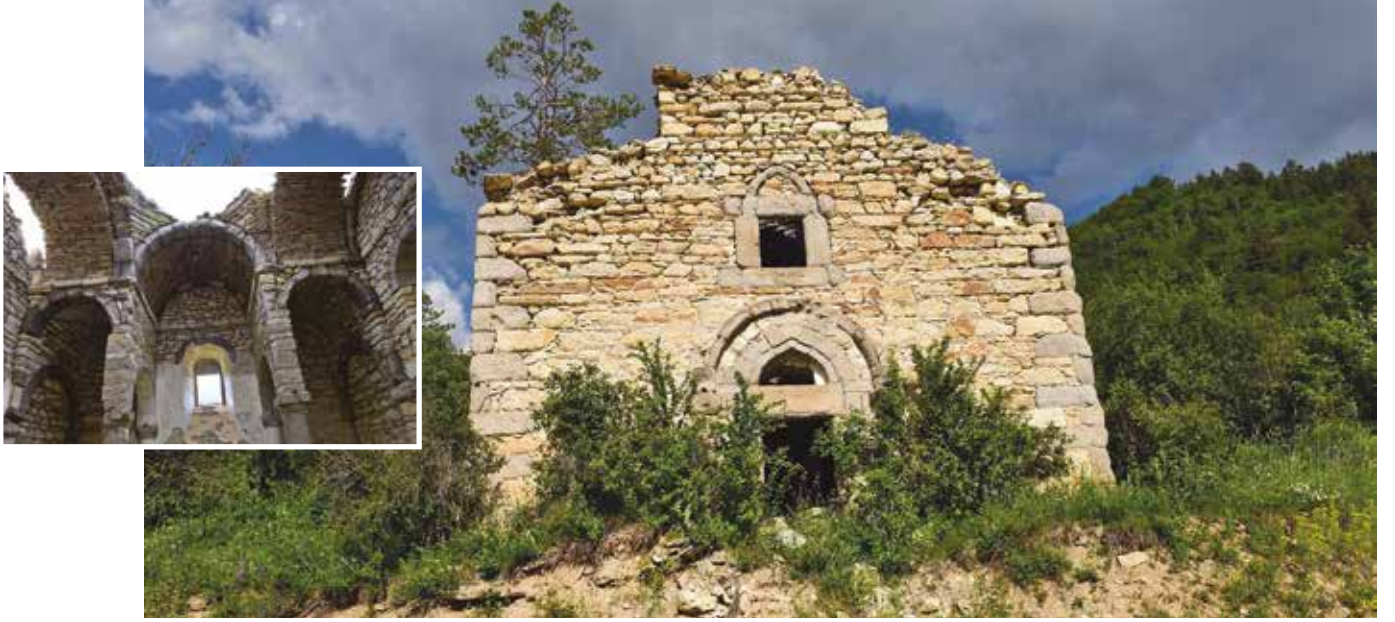
YAĞLIDERE KÖYÜ KROM VADİSİ ZİGANETLİ MAHALLESİ "KİLİSE"

GENEL TANIM: Merkez İlçe, Yağlıdere Köyü, Krom Vadisi'nde bulunan kilise, dikdörtgen bir alan üzerine üç nefli bazilika plan şemasında inşa edilmiştir. Giriş batıdandır. Naos içten beşik tonoz dıştan kırma çatılıdır.

GÖZLEMLER:		TEKNİK BİLGİLER	SU	ELEKTRİK	ISITMA	KANALİZASYON
BUGÜNKÜ SAHİBİ:	BAKIMINDAN SORUMLU OLAN					
		ORJİNAL KULLANIMI:				
YAPILAN ONARIMLAR:		BUGÜNKÜ KULLANIMI:				
AYRINTILI TANIMI:		ÖNERİLEN KULLANIMI:				
<p>Meskûn mahal dışında ormanlık alan içerisinde yer alır. Kilise 9 x 7 m boyutlarında dikdörtgen bir alan üzerine üç nefli olarak inşa edilmiştir. Orta nef yan neflerden daha geniş tutulmuştur. Doğu cepesindeki apsis dışa taşkın dıştan ve içten yarım yuvarlak planlıdır. Naos içten beşik tonoz dıştan beşik çatılı olup, çatı örtüsü bozulmuştur. Kilisenin batı yönde açılan düz lentolu girişin üzerinde sivri kemerli bir alınlık yer almaktadır. Alınlık içerisinde kitabe yeri boştur. Diğer kiliselerin girişlerinden farklı olarak giriş daha büyük ikinci bir yuvarlak kemer içersine alınmıştır. Giriş üzerinde taş söveli üstten kemeri olan bir pencere yer alır. Bu pencerenin bir benzeri de güney cephesinden açılmıştır. Kilisede kapı, pencere taşıyıcıları, kemre ve köşe taşları düzgün kaliteli kesme taş malzemenen yapılmışlardır. Beden duvarları moloz taştan örülmüştür.</p>		<p>HAZIRLAYANLAR: M. Salih SARALIOĞLU - Sanat Tarihçisi Özkan AYDIN - İnşaat Mühendisi</p>

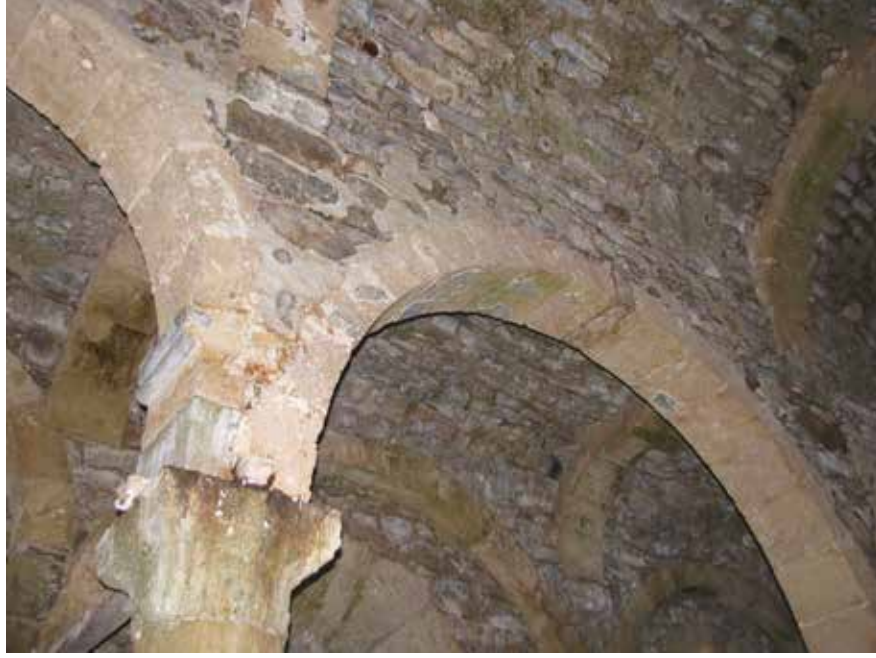
YAĞLIDERE KÖYÜ SOĞUK PINAR MEVKİİ "KİLİSE"

GENEL TANIM: Dikdörtgen bir alan üzerine, bazilikal planlı ve üç nefli olarak inşa edilmiştir.

GÖZLEMLER:		TEKNİK BİLGİLER	SU	ELEKTRİK	ISITMA	KANALİZASYON
BUGÜNKÜ SAHİBİ:	BAKIMINDAN SORUMLU OLAN					
		ORJİNAL KULLANIMI:				
YAPILAN ONARIMLAR:		BUGÜNKÜ KULLANIMI:				
AYRINTILI TANIM:		ÖNERİLEN KULLANIMI:				
<p>Kilise bahçe içerisinde yer alır. İçten içe 11,40 x 7,07 m boyutlarında dikdörtgen bir alan üzerine üç nefli olarak inşa edilmiştir. Girişin kilit taşında kabartma haç motifi yer alır. Orta nef yan neflerden daha geniş ve yüksek tutulmuştur. Ayrıca giriş üzerinde sivri bir alınlık ve alınlık içerisine kitabelik yerleştirilmiştir. Ancak kitabelik boş bırakılmıştır. Giriş üzerinde çatı altına rastlayan yerde bir adet mazgal pencere yer alır. Kuzey cephesi sağır olan taşınmazın güney cephesi iki pencereyle değerlendirilmiştir. Doğu cephesindeki üçlü apsis dışı taşkın içten ve dıştan yarım yuvarlak planlı olarak değerlendirilmiştir. Apsislerin orta kısmında birer mazgal pencere açılmıştır. Taşınmazın iç mekânı, üç neflidir. Yanlarda duvara gömülü payelere, apsis önünde iki paye, ortada dört sütuna oturan yuvarlak kemerlerle desteklenen beşik tonozlu örtüye sahiptir. Kilisenin iç mekânında süsleme yoktur. Sivalarının büyük kısmı dökülmüştür.</p>		HAZIRLAYANLAR: M. Salih SARALIOĞLU - Sanat Tarihçisi Özkan AYDIN - İnşaat Mühendisi

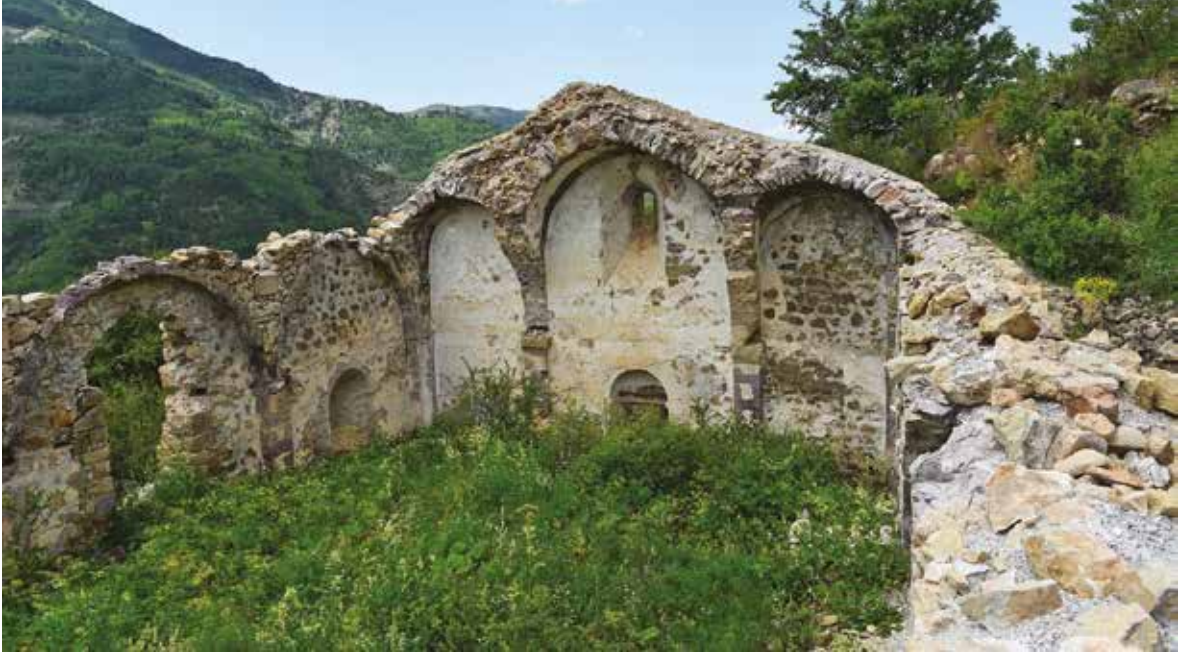
YAĞLIDERE KÖYÜ VİRANKÖY MEVKİİ "HARABE KİLİSE-1"

GENEL TANIM: Küçük ölçüde haç planlı olarak düzenlenmiştir. Naos mekânın üzerini örten kubbe yıkılmıştır. Apsis içten ve dıştan yarım yuvarlaktır.

GÖZLEMLER:		TEKNİK BİLGİLER	SU	ELEKTRİK	ISITMA	KANALİZASYON
BUGÜNKÜ SAHİBİ:	BAKIMINDAN SORUMLU OLAN					
		ORJİNAL KULLANIMI:				
YAPILAN ONARIMLAR:		BUGÜNKÜ KULLANIMI:				
AYRINTILI TANIM:		ÖNERİLEN KULLANIMI:				
<p>Yoldan geçenlerin görebileceği konumda, eğimli bir arazide kurulmuştur. Meskûn mahal dışında yer alır. Yapı çevre duvarlarıyla dışarıdan soyutlanmıştır. Bahçe içerisinde yer alan taşınmaz, dikdörtgen bir alan üzerine üç nefli bazilika plan şemasında inşa edilmiştir. Kilisenin bahçesine batıdan yuvarlak kemerli bir girişle girilir. Kilisenin iç mekânına da batı cepheden girilmektedir. Giriş kısmı yıkılmış önü hafriyat doludur. Önemli ölçüde tahrip olan kilisenin üstü örtülü ve taşıyıcıları tamamen yıkılmıştır. Beden duvarları kısmen ayakta. Kalan izlerden doğu cephesindeki üçlü apsis ve dışa taşkın olarak yapılmış içten ve dıştan yarım yuvarlak planlı olarak düzenlendiği anlaşılmaktadır. Kilisede kapı pencere taşıyıcıları ve köşe taşları düzgün kaliteli kesme taş malzemeden yapılmıştır, beden duvarları ise horosan harç moloz taş örtülüdür.</p>		<p>HAZIRLAYANLAR: M. Salih SARALIOĞLU - Sanat Tarihçisi Serkan CAMCI - Sanat Tarihçisi</p>

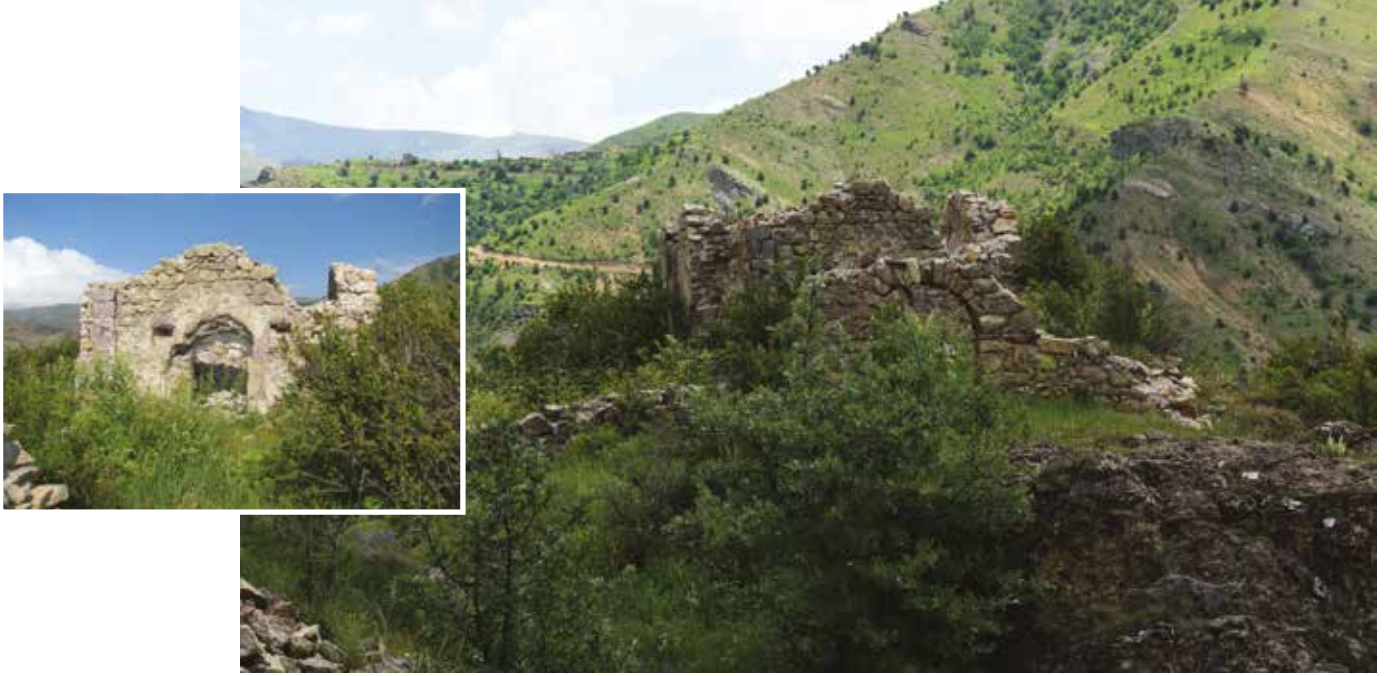
GÖZLEMLER:	TEKNİK BİLGİLER	SU	ELEKTRİK	ISITMA	KANALİZASYON
BUGÜNKÜ SAHİBİ:	BAKIMINDAN SORUMLU OLAN				
YAPILAN ONARIMLAR:	ORJİNAL KULLANIMI:				
AYRINTILI TANIM:	BUGÜNKÜ KULLANIMI:				
Yoldan geçebilenlerin görebileceği konumda eğimli bir arazide kurulmuştur. Meskûn mahal dışında yer alır. Dikdörtgen bir alan üzerine üç nefli bazilikal plan şemasında inşa edilmiştir. Kilisenin batıdan açılan üzerinde mazgal penceresi olan yuvarlak kemerli tek girişi bulunmaktadır. Giriş kısmı yıkılmış, önü hafriyat doludur. Önemli ölçüde tahrip olan kilisenin üst örtüsü ve taşıyıcıları tamamen yıkılmıştır. Beden duvarları kısmen ayakta. Kalan izlerden doğu cephesindeki üçlü apsis ve dışa taşkın olarak yapılmış işten ve dıştan yarım yuvarlak planlı olarak düzenlendiği görülmektedir. Kilisede kapı, pencere taşıyıcıları ve köşe taşları düzgün kaliteli kesme taş malzemeden yapılmıştır, beden duvarları ise moloz taştan örtülmüştür.	ÖNERİLEN KULLANIMI:

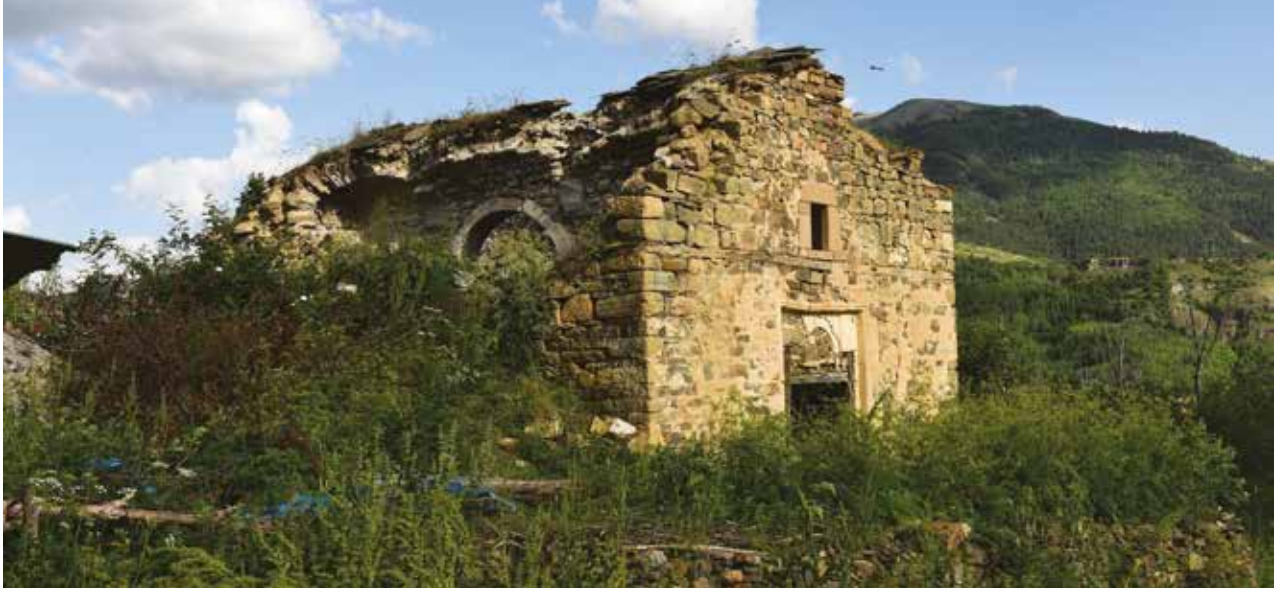
YAĞLIDERE KÖYÜ YOĞURLU MEVKİİ "HARABE KİLİSE"

GENEL TANIM: Merkez İlçe Yağlıdere Köyü, Yoğurtlu Mevkii'nde yer alan kilise, dikdörtgen bir alan üzerine üç nefli bazilikal plan şemasında inşa edilmiş, orta nef yan neflerden daha geniş ve yüksek tutulmuştur. Kesme taş + moloz taş malzemeden yığma olarak inşa edilmiştir. Tek apsislidir. Girişi batıdandır.

GÖZLEMLER:		TEKNİK BİLGİLER	SU	ELEKTRİK	ISITMA	KANALİZASYON
BUGÜNKÜ SAHİBİ:	BAKIMINDAN SORUMLU OLAN					
		ORJİNAL KULLANIMI:				
YAPILAN ONARIMLAR:		BUGÜNKÜ KULLANIMI:				
AYRINTILI TANIM:		ÖNERİLEN KULLANIMI:				
<p>Mahalle içerisinde yer alır. Dikdörtgen bir alan üzerine üç nefli bazilikal plan şemasında inşa edilmiş, orta nef yan neflerden daha geniş ve yüksek tutulmuştur. Tek apsislidir. Kiliseye batıdan açılan düz lentolu ahşap kanatlı bir girişle ulaşılmaktadır. Giriş üzerinde bir pencere yer alır. Kuzey cephesi sağ olan yapının güney cephede açılan dıştan dar içe doğru genişleyen üstten yuvarlak kemerle sonlanan mazgal iki penceresi bulunmaktadır. Doğu cephesinde tek apsis olan taşınmaz, dışa taşkın içten ve dıştan yarım yuvarlak planlı olarak düzenlenmiştir. Apsisin üst kısmı yıkılmıştır ve her iki yanına nişler yerleştirilmiştir. Kilisenin üst örtüsü; apsis önünde iki payeye, ortada dört sütuna, yanlarda duvar payelerine oturan yuvarlak kemerlerin desteklediği moloz taş kaplamalı beşik tonoz örtüye sahiptir. Kilisenin taşıyıcıları büyük ölçüde sağlamdır. Kiliseden günümüze ulaşan süsleme yoktur. Kapı pencere taşıyıcıları ve kemerler düzgün kaliteli kesme taş malzemeden, beden duvarları ise moloz taştan örülmüştür.</p>		<p>HAZIRLAYANLAR: M. Salih SARALIOĞLU - Sanat Tarihçisi Özkan AYDIN - İnşaat Mühendisi</p> <p>KURUL ONAYI: Trabzon Kültür ve Tabiat Varlıklarını Koruma Bölge Kurulunun 26.04.2012 Tarih ve 442 Sayılı Kararıyla Tescillidir.</p>

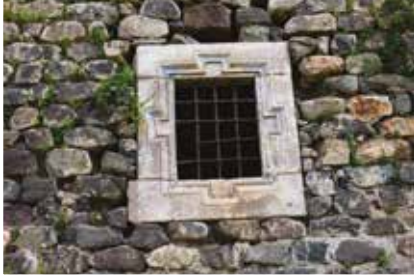
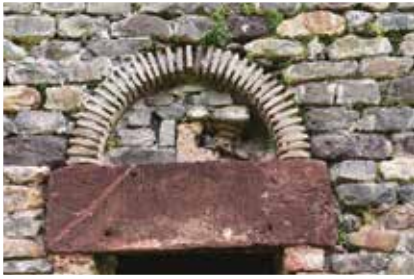
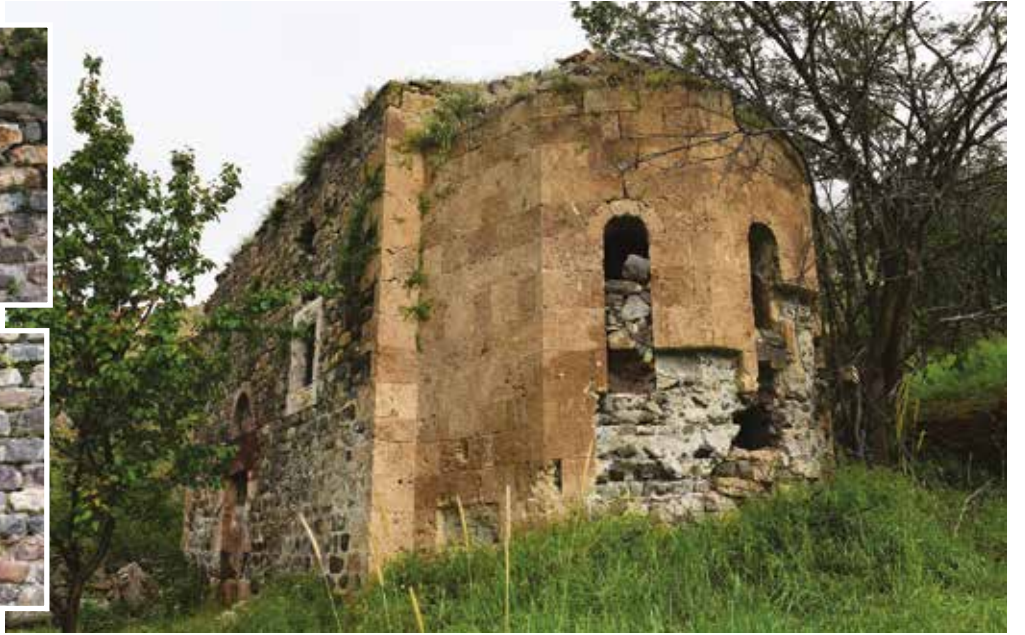
YEŞİLDERE KÖYÜ SIĞIRLI MAHALLESİ "KİLİSE"

GENEL TANIM: Mahallenin en elverişli yerinde bahçe içerisinde inşa edilmiştir. Yapı, doğu-batı doğrultusunda bazilikal planlı, tek apsisi ve tek nefli ve beşik çatılıdır. Kesme taş + moloz taş malzemeli yapıda yer yer tuğla malzemeye de rastlanır. Batı ve güney yönde iki kapısı bulunmaktadır. Kilise yarı duvara gömülü payelere oturan kemerlerle desteklenen beşik tonoz örtüye sahiptir.

GÖZLEMLER:		TEKNİK BİLGİLER	SU	ELEKTRİK	ISITMA	KANALİZASYON
BUGÜNKÜ SAHİBİ:	BAKIMINDAN SORUMLU OLAN:					
YAPILAN ONARIMLAR:		ORJİNAL KULLANIMI:				
AYRINTILI TANIM:		BUGÜNKÜ KULLANIMI:				
<p>Kilise, doğu-batı doğrultusunda bazilikal planlı, tek apsisi, tek nefli ve beşik çatılıdır. Kesme taş + moloz taş malzemeli yapıda yer yer tuğla malzemeye de rastlanır. Doğu cephede yer alan, ana yapıdan daha alçak ve dar tutulan çokgen apsisi, kapı, pencere ve taşıyıcı elemanları, düzgün kesme taş, diğer kısımlar moloz taştır. İç mekânın aydınlatılması, apsis üzerinde yer alan iki uzun mazgal pencere ve güney cephede yer alan dikdörtgen formlu, demir parmaklıklı, taş sövesi haç şeklinde yivlendirilmiş açıklıktan sağlanır. Batı ve güney yönde düz atkı taşlı ve üzerler kemerle kuşatılan iki kapısı bulunmaktadır. İç mekânda; taban döşeme taşları tümüyle bozulmuş, tonozu örten taş kaplama yerinden almıştır. Kilise yarı duvara gömülü payelere oturan kemerlerle desteklenen beşik tonoz örtüye sahiptir.</p>		ÖNERİLEN KULLANIMI:

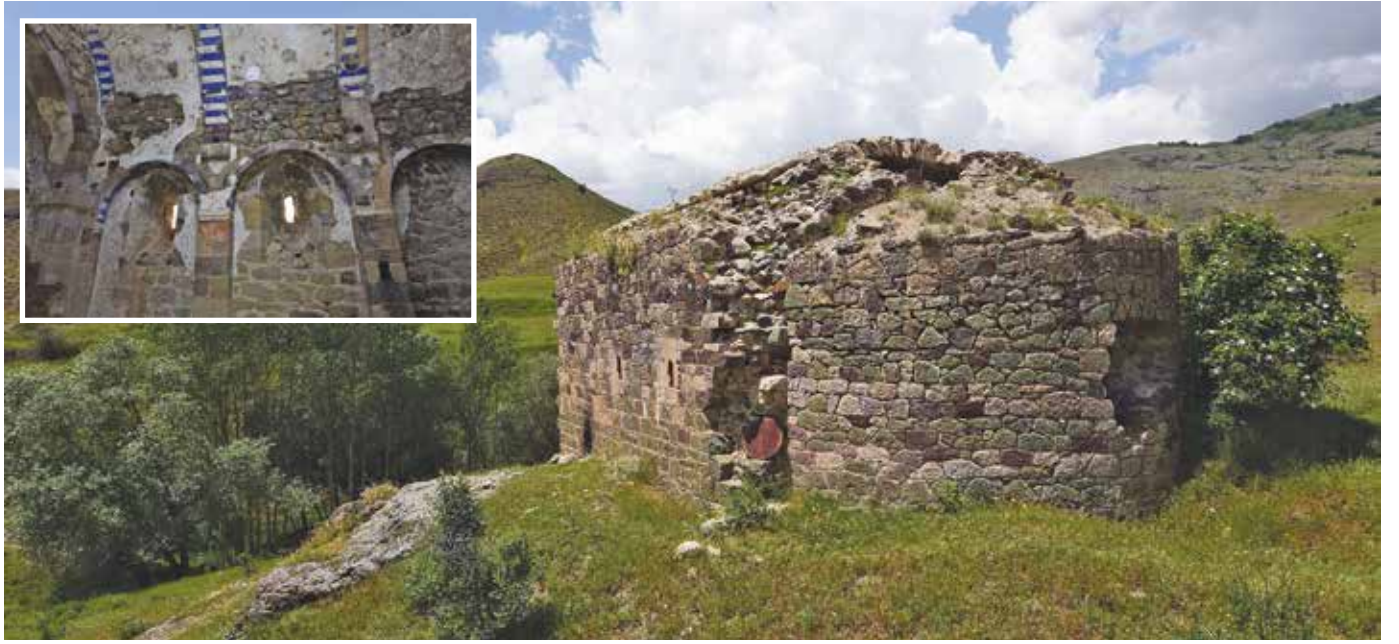
GENEL TANIM: Yitirmez köyü, Aşağı Götürmez Mevkisi'ndedir. Kilise eğimli bir arazi üzerine doğu-batı doğrultusunda, bazilikal planlı, tek nefli, kesme taş + moloz taş malzeme yapı yığma olarak inşa edilmiştir. İçten tonoz, dıştan beşik çatılıdır. Çatı örtüsü malzemesi üzerinden alınmıştır.

GÖZLEMLER:		TEKNİK BİLGİLER	SU	ELEKTRİK	ISITMA	KANALİZASYON
BUGÜNKÜ SAHİBİ:	BAKIMINDAN SORUMLU OLAN					
		ORJİNAL KULLANIMI:				
YAPILAN ONARIMLAR:		BUGÜNKÜ KULLANIMI:				
AYRINTILI TANIMI:		ÖNERİLEN KULLANIMI:				
<p>Yapı, Merkez Yitirmez Köyü'ndedir. Dikdörtgen bir alan üzerine tek nefli bazilikal planda yapılmıştır. Kapı, pencere söveleri, cephe bitimleri, kemerler ve taşıyıcı elemanları, düzgün kesme taş, diğer kısımlar moloz taştır. İçten tonoz, dıştan beşik çatılıdır. Çatı örtüsü malzemesi üzerinden alınmıştır. Yapının iç mekanına giriş batı cephede yer alan dikdörtgen formlu, düz lentolu, üçgen alınlıklı, yuvarlak kemerli silmeli bir açıklıktan sağlanır. Dışa yarım daire şeklinde taşintılı yapılan apsis üzerinde, batı ve kuzey cephelerde, bir adet, güney cephede ise iki adet içten dışa doğru genişleyen yuvarlak kemerli mazgal pencereler vardır. İç mekan tek neflidir. Tonoz örtününün bir kısmı yıkıktır. Yanlarda yarı duvara gömülü payelere oturan ve üst örtüyü taşıyan takviye kemerleri iki renkli boyalıdır. Sivalarının büyük kısmı dökülmüştür.</p>		HAZIRLAYANLAR: Serkan CAMCI - Sanat Tarihçisi Kezban KİBAR - Arkeolog

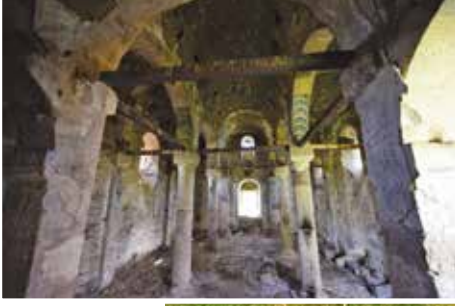
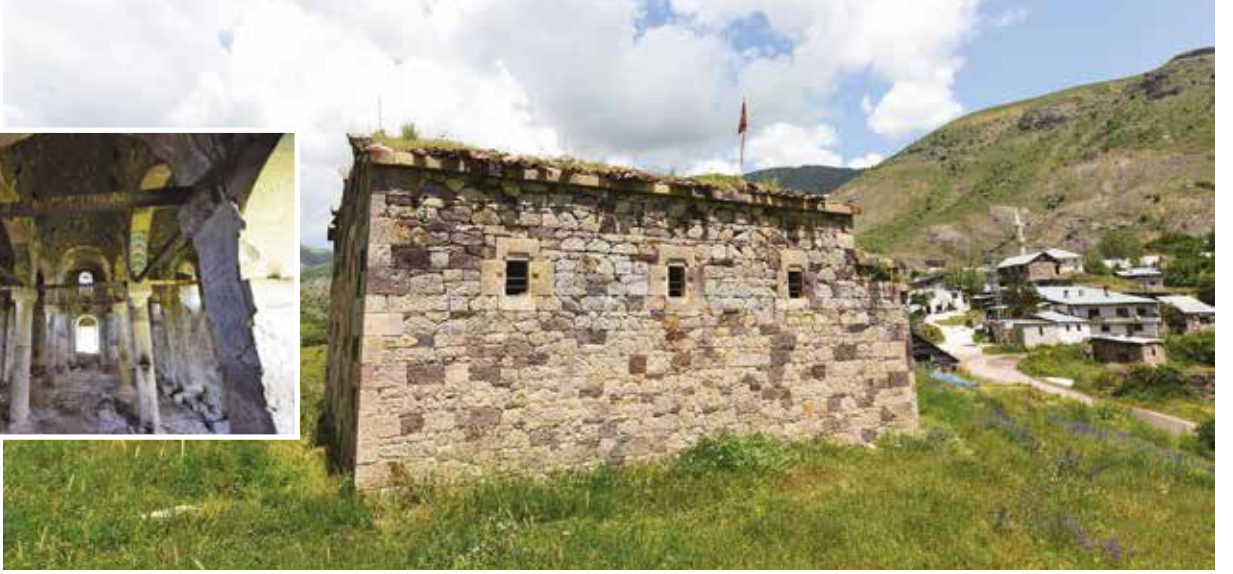
GENEL TANIM: Yapı Yitirmez Köyü merkez yerleşkesindedir. Dikdörtgen bir alan üzerine bazilikal planda ve üç nefli yapılmıştır.

GÖZLEMLER:		TEKNİK BİLGİLER	SU	ELEKTRİK	ISITMA	KANALİZASYON
BUGÜNKÜ SAHİBİ:	BAKIMINDAN SORUMLU OLAN					
		ORJİNAL KULLANIMI:				
YAPILAN ONARIMLAR:		BUGÜNKÜ KULLANIMI:				
AYRINTILI TANIMI:		ÖNERİLEN KULLANIMI:				
<p>Köyün girişinde küçük bir tepede yer alan kilise düzgün kesme taşla inşa edilmiştir. Doğu-batı yönlü dikdörtgen formlu yapı üç nefli bazilika planlıdır. İki yöne eğimli beşik çatılıdır. Doğu cephede yer alan, yarım daire şeklinde dışa taşınmış üç apsisi, ana yapıdan daha alçak tutulmuştur. Apsislerden bir tanesi günümüzde yıkılmış vaziyette olup, yapıya giriş buradan yapılmaktadır. Diğer iki apsisin üst kısmında birer dikdörtgen mazgal pencere bulunmaktadır. Bu cephede ana yapının saçak altındaki alınlık kısmında küçük boyutlarda, yuvarlak formlu bir penceresi daha vardır. Güney cephede üç adet dikdörtgen küçük pencere vardır. İç mekâna giriş batı cephenin ekseninde yer alan dikdörtgen açıklıktan sağlanır. Mermerden yapılan düz kapı lentosunun üst kısmında, sivri kemerli bir alınlık yer alır. Kapıyı çevreleyen silmeler haç formu oluşturmaktadır. Bu cephede de bir adet mazgal pencere vardır. Cephe üstte üçgen bir alınlıkla sonlanmaktadır. İç mekân; apsilerin önünde yer alan iki paye, dört sütunla üç nef ayrılmıştır. Orta nef yan neflerden daha geniş ve yüksek tutulmuştur. Her nefin üzeri tonoz örtülüdür. Paye ve sütunlar birbirlerine kemerler ve gergilerle bağlanmıştır. Yapının içi tamamen sıvalıdır. Sıva üzeri motiflerle bezelidir. Orta nefin ortasında ve apsis tavanında güneyde ikişer melek fûğürü yer almaktadır.</p>		HAZIRLAYANLAR: Filiz GÜRDOĞA - Müze Araştırmacısı Behçet ERDOĞDU - Mimar

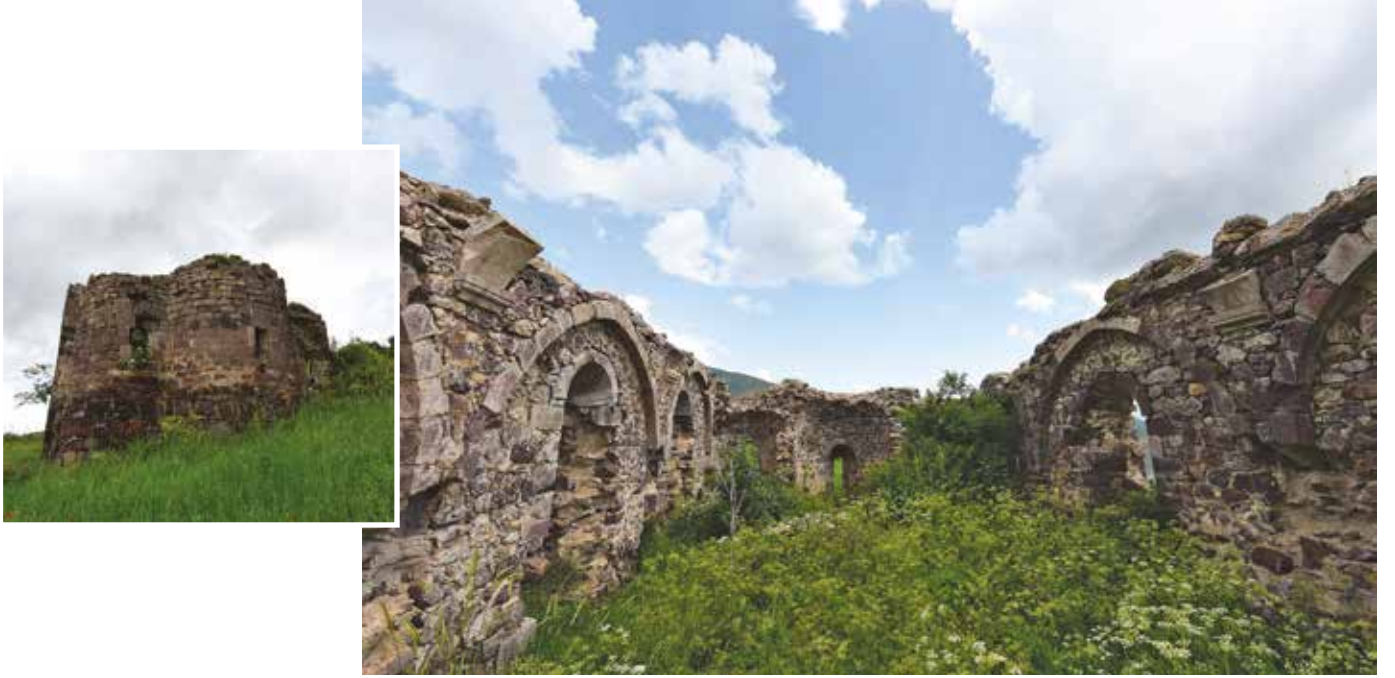
GENEL TANIM: Kilise Merkez Yitirmez köyü, Yukarı Götürmez Mevkii, sit alanı dışında, hazine mülkiyetinde, 131 ada, 1 parselde bulunmaktadır. Eğimli arazi üzerine doğu-batı doğrultusunda, bazilikal planlı, tek neflidir.

GÖZLEMLER:		TEKNİK BİLGİLER	SU	ELEKTRİK	ISITMA	KANALİZASYON
BUGÜNKÜ SAHİBİ:	BAKIMINDAN SORUMLU OLAN					
		ORJİNAL KULLANIMI:				
YAPILAN ONARIMLAR:		BUGÜNKÜ KULLANIMI:				
AYRINTILI TANIMI: Köy merkezine yaklaşık olarak 1,5 km uzakta köy yerleşkesinin güneyinde kalmaktadır. Kilise, eğimli bir arazi üzerinde, doğu-batı doğrultusunda, bazilikal planlı, tek nefli, kesme taş + moloz taş malzemeli olarak yığma tarzda inşa edilmiştir. Taşınmazın batı cephesi ve üst örtüsü tamamen yıkılmıştır. Dışa taşınmazın üç apsisin ekseninde birer adet, kuzey ve güney cephelerde iki adet pencere bulunmaktadır. Cephe bitimleri, pencere söveleri ve kemerler kesme taş, diğer kısımlar moloz taştır.		ÖNERİLEN KULLANIMI:				
		HAZIRLAYANLAR: Serkan CAMCI - Sanat Tarihçisi Kezban KİBAR - Arkeolog				
		KURUL ONAYI: Trabzon Kültür ve Tabiat Varlıklarını Koruma Bölge Kurulunun 28.03.2012 Tarih ve 388 Sayılı Kararıyla Tescillidir.

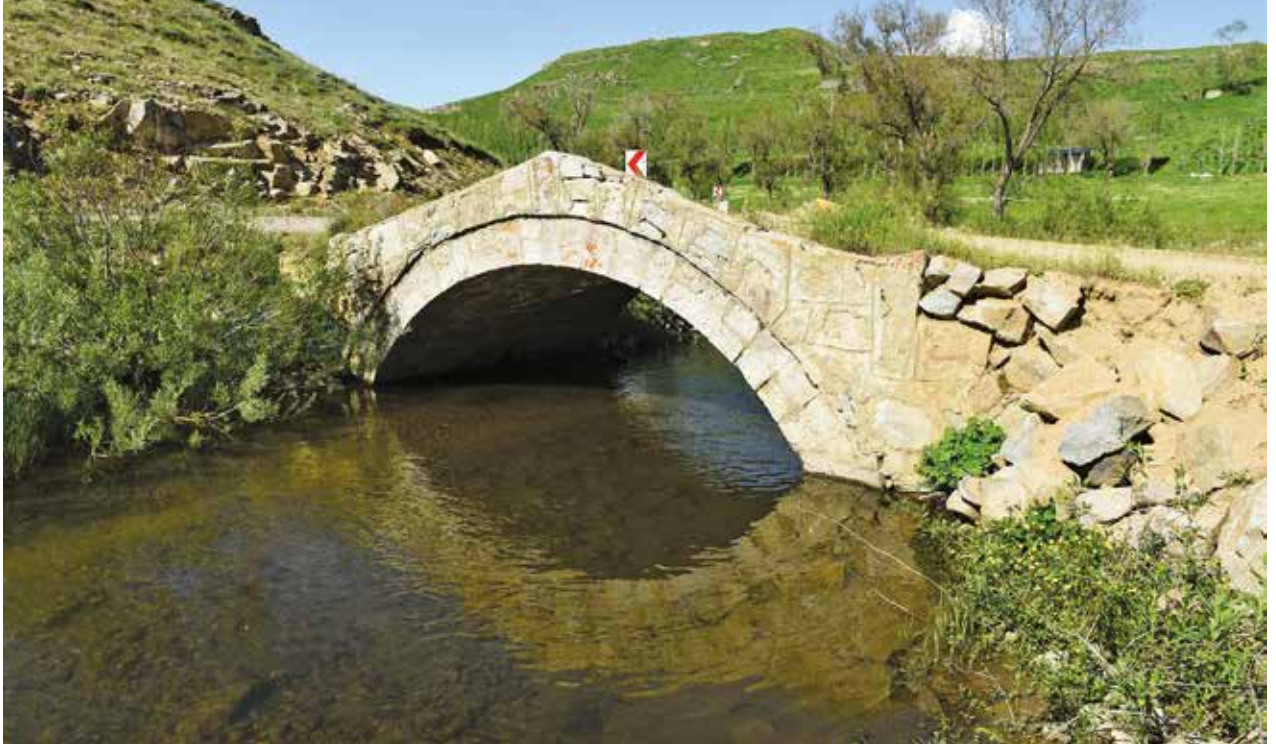
AKHISAR KÖYÜ "KEMER KÖPRÜ-1"

GENEL TANIM: Tek gözlü yolunun eğimli olduğu köprüler grubundandır. Yuvarlak kemerinde kesme taş tempan duvarlarında ise moloz taş kullanılmıştır.

GÖZLEMLER:		TEKNİK BİLGİLER	SU	ELEKTRİK	ISITMA	KANALİZASYON
BUGÜNKÜ SAHİBİ:	BAKIMINDAN SORUMLU OLAN:					
		ORJİNAL KULLANIMI:				
YAPILAN ONARIMLAR:		BUGÜNKÜ KULLANIMI:				
AYRINTILI TANIMI:		ÖNERİLEN KULLANIMI:				
<p>Akhisar köyü girişinde, karayolunun güneyinde yol kenarında (50 DATUM 6. derece dilime esas y:572137-x:4476971) koordinatlarında küçük bir dere üzerinde yer alır. Tek gözlü yolunun eğimli olduğu köprüler grubundandır. Yuvarlak kemerde kesme taş, tempan duvarlarında moloz taş kullanılmıştır. Taş araları sıva harçlıdır. Yol döşemesi topraktır. Taş korkulukları bulunur. Korkuluğun solda olanı yıkılmıştır.</p>		HAZIRLAYANLAR:				
		<p>M. Salih SARALIOĞLU - Arkeolog Hünkâr Aslan - Şehir Plancısı</p>				
		KURUL ONAYI:				
		<p>Trabzon, Kültür ve Tabiat Varlıklarını Koruma Bölge Kurulunun 01.11.2013 Tarih ve 1485 Sayılı Kararıyla Tescillidir.</p>				
YAYIN DİZİNİ:	EKLER		REVİZYON:			
	RAPOR	X

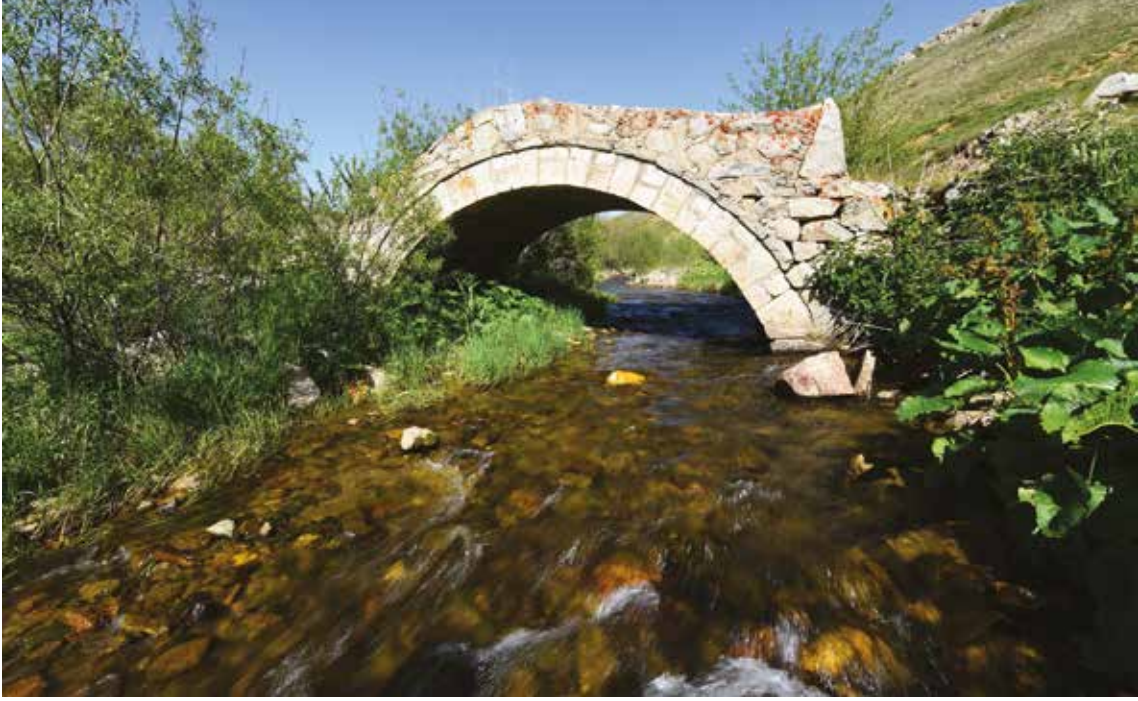
AKHISAR KÖYÜ "KEMER KÖPRÜ-2"

GENEL TANIM: Tek gözlü yolunun eğimli olduğu köprüler grubundandır. Yuvarlak kemeri kesme taş tempan duvarlarında ise moloz taş kullanılmıştır.

GÖZLEMLER:		TEKNİK BİLGİLER	SU	ELEKTRİK	ISITMA	KANALİZASYON												
BUGÜNKÜ SAHİBİ:	BAKIMINDAN SORUMLU OLAN:																	
		ORJİNAL KULLANIMI:																
YAPILAN ONARIMLAR:		BUGÜNKÜ KULLANIMI:																
AYRINTILI TANIMI:		ÖNERİLEN KULLANIMI:																
<p>Akhisar Köyünün güneyinde arazi yolunun doğusunda, küçük bir dere üzerinde (50 DATUM 6. derece dilime esas y:572137-x:4476971) koordinatlarında yer alır. Köy girişindeki I. köprüyle benzer özellikler taşır. Tek gözlü yolunun eğimli olduğu köprüler grubundandır. Yuvarlak kemeri kesme taş, tempan duvarları moloz taşır. Korkulukları vardır ve yenilenmiştir. Yolu toprak döşelidir. Kemer taşında 1951 tarihi kazınmıştır. Bu tarih muhtemelen köprünün onarım tarihidir.</p>		HAZIRLAYANLAR: M. Salih SARALIOĞLU - Arkeolog Hünkâr Aslan - Şehir Plancısı																
		KURUL ONAYI: Trabzon, Kültür ve Tabiat Varlıklarını Koruma Bölge Kurulunun 01.11.2013 Tarih ve 1485 Sayılı Kararıyla Tescillidir.																
YAYIN DİZİNİ:

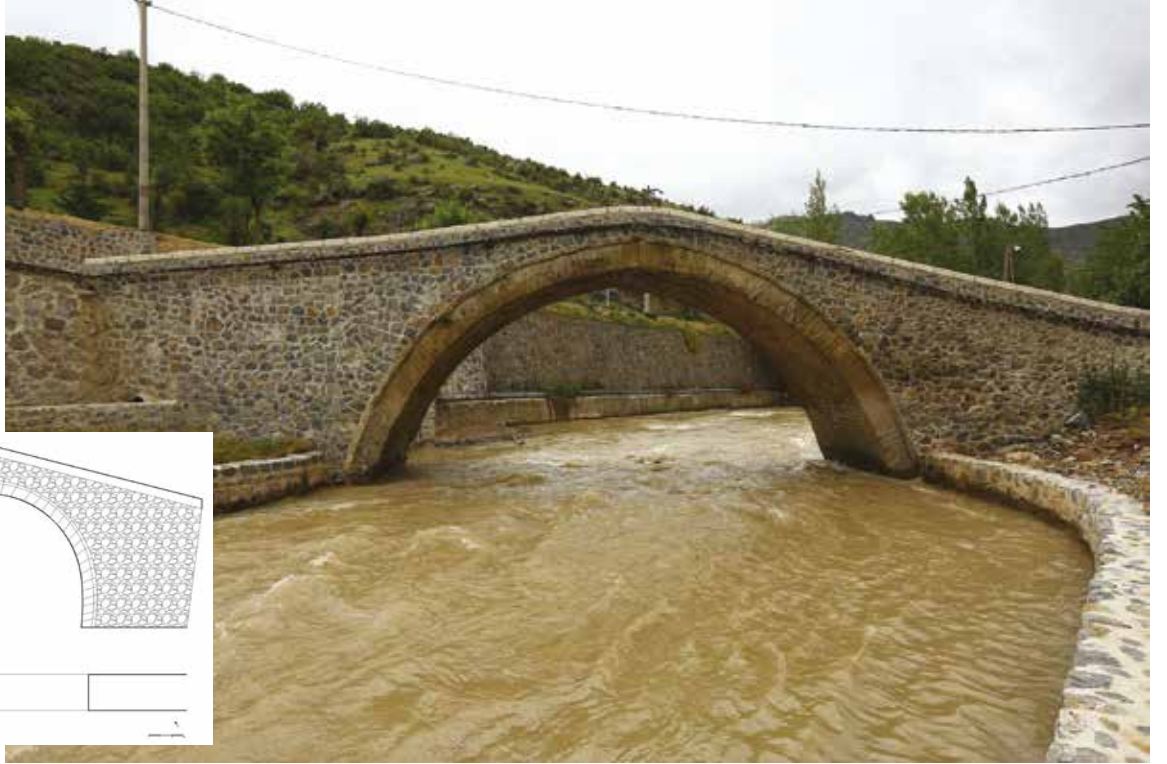
GÖZLEMLER:		TEKNİK BİLGİLER	SU	ELEKTRİK	ISITMA	KANALİZASYON
BUGÜNKÜ SAHİBİ:	BAKIMINDAN SORUMLU OLAN:					
		ORJİNAL KULLANIMI:				
YAPILAN ONARIMLAR: Karayolları Genel Müdürlüğü tarafından 2014 yılında restorasyonu yapılmıştır.		BUGÜNKÜ KULLANIMI:				
		ÖNERİLEN KULLANIMI:				
AYRINTILI TANIMI: Yapı, Gümüşhane-Torul İlçesi istikametinde Canca Mahallesi, Kamberli mevkii'ndedir. Harşit Çayı üzerinde yer alan köprü, yuvarlak kemerli, tek gözlü ve döşemesi harpuşta şeklinde yükselen kemer köprülerdendir. Kemer kısmı, arşivolt korkuluk harpuştalar düzgün yonu taş, tempan duvarları, moloz taşlarla örülmüştür. Korkulukları vardır. 2014 yılında esaslı bir onarım geçirmiştir. Kitabesi yoktur.		HAZIRLAYANLAR:				
		KURUL ONAYI: Erzurum, Kültür ve Tabiat Varlıklarını Koruma Bölge Kurulunun 01.11.1996 Tarih ve 2662 Sayılı Kararıyla Tescillidir.				
YAYIN DİZİNİ:	EKLER	REVİZYON:				
	RAPOR	X				
	FOTOĞRAF	X

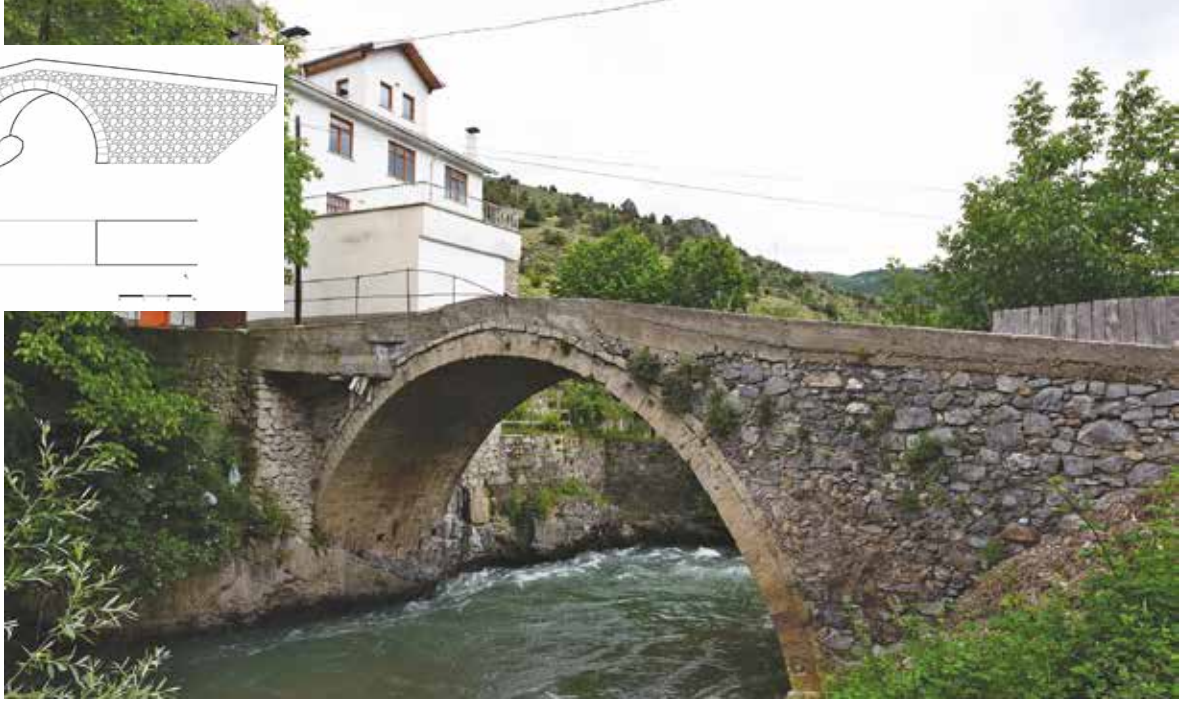
DİBEKLİ KÖYÜ "KÖPRÜ"

GENEL TANIM: Yapı, Merkez İlçe Dibekli Köyü'ndedir. Günümüzde kullanılmaktadır.

GÖZLEMLER:	TEKNİK BİLGİLER	SU	ELEKTRİK	ISITMA	KANALİZASYON
BUGÜNKÜ SAHİBİ:	BAKIMINDAN SORUMLU OLAN:				
YAPILAN ONARIMLAR:	ORJİNAL KULLANIMI:				
AYRINTILI TANIMI:	BUGÜNKÜ KULLANIMI:				
<p>Merkez Dibekli Köyü'ndedir. Tek kemer gözlü olarak inşa edilmiştir. Düzgün yontma taşla yapılan yuvarlak kemerin diğer kısımları moloz taşlarla tamamlanmıştır.</p>	ÖNERİLEN KULLANIMI:				
	<p>HAZIRLAYANLAR: Gülseren BOZ - Arkeolog Seyhan ÖZTÜRK - Harita Mühendisi Nilay BOZALİ - Mimar</p>				
	<p>KURUL ONAYI: Trabzon, Kültür ve Tabiat Varlıklarını Koruma Bölge Kurulunun 21.03.2003 Tarih ve 4662 Sayılı Kararıyla Tescillidir.</p>				
YAYIN DİZİNİ:	EKLER	REVİZYON:			
	RAPOR	X			
	FOTOĞRAF	X			
	RÖLEVE PROJESİ	X			
	HARİTA / KROKİ / PLAN				
	KİTABE

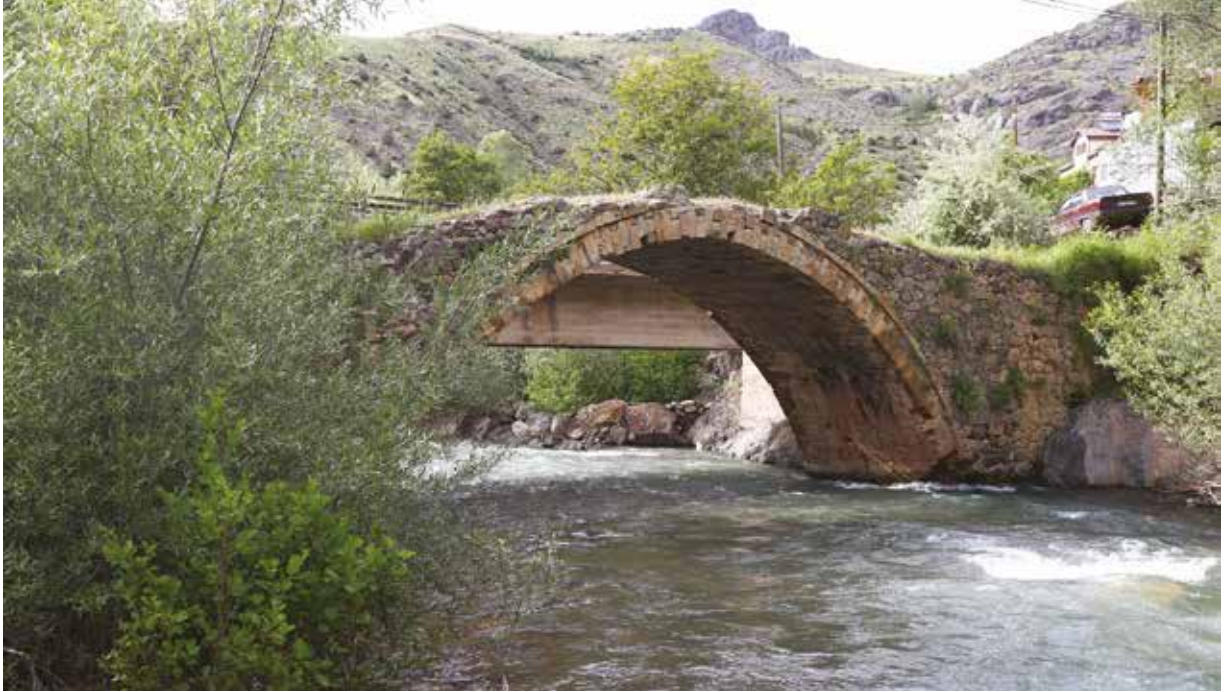
GÜMÜŞKAYA KÖYÜ "GÜMÜŞKAYA KÖPRÜSÜ"

GENEL TANIM: Gümüşhane ilinin 24 km kuzey batısındaki Gümüşkaya Köyü sınırları içerisinde yer almaktadır. Konar ve Merkez Mahalleleri birbirine bağlıdır. Godil deresi üzerindedir. Tek gözlü, yuvarlak kemerli köprü kesme taş + moloz taştan imal edilmiştir. Kemer kısmı açık sarı renkte ve düzgün kesme taştır. Tempan duvarları ve korkulukları moloz taştır.

GÖZLEMLER:	TEKNİK BİLGİLER	SU	ELEKTRİK	ISITMA	KANALİZASYON
BUGÜNKÜ SAHİBİ:	BAKIMINDAN SORUMLU OLAN:				
		ORJİNAL KULLANIMI:			
YAPILAN ONARIMLAR:		BUGÜNKÜ KULLANIMI:			
AYRINTILI TANIM:		ÖNERİLEN KULLANIMI:			
<p>Gümüşhane Merkez Gümüşkaya Köyü, Konar Mahallesi Merkez Mahallesi bağlar. Godil Deresi üzerindedir. Yapı tek kemer gözlüdür. Yuvarlak formdaki kemer kısmı düzgün yontma taşla yapılmıştır, diğer kısımlar moloz taştır. Düz döşemelidir.</p>		HAZIRLAYANLAR:			
		M. Salih SARALIOĞLU - Müze Araştırmacısı Kemal AKYÜZ - Mimar			
		KURUL ONAYI:			
		Trabzon Kültür ve Tabiat Varlıklarını Koruma Bölge Kurulunun 22.11.2000 Tarih ve 4014 Sayılı Kararıyla Tescillidir.			
YAYIN DİZİNİ:	EKLER	REVİZYON:			
	RAPOR				
	FOTOĞRAF				
	RÖLEVE PROJESİ				
	HARİTA / KROKİ / PLAN				
	KİTABE
