T.C. Gümüşhane Valiliđi
İl Kùltür ve Turizm
Mùdùrlùđù

Gümüşhane Kùltür Envanteri 2016

GÜMÜŞHANE İLİ KÜLTÜR ENVANTERİ

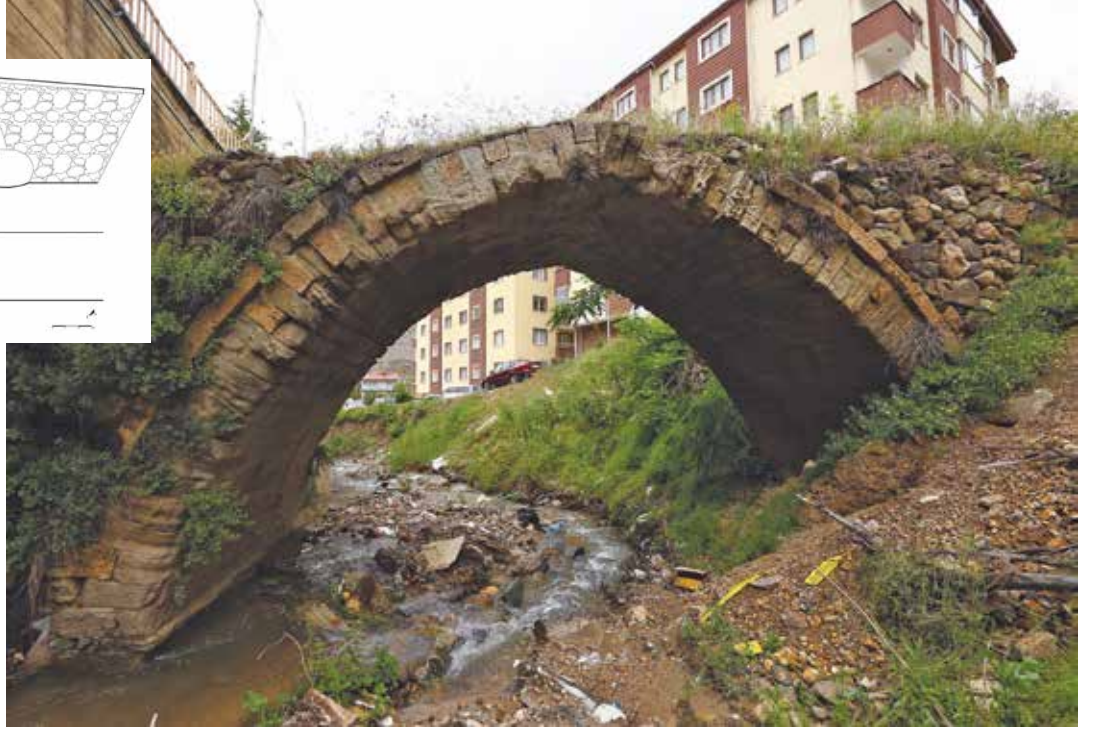
GÜZELLER MAHALLESİ "GÜZELLER KÖPRÜSÜ"

GENEL TANIM: Yapı, Gümüşhane Merkez İlçe Güzeller Mahallesi'ndedir. Tek kemer gözü köprünün kemeri profilli sivri kemerlidir. Döşemesi düzdür. Korkuluğu yoktur.

GÖZLEMLER:		TEKNİK BİLGİLER	SU	ELEKTRİK	ISITMA	KANALİZASYON
BUGÜNKÜ SAHİBİ:	BAKIMINDAN SORUMLU OLAN:					
YAPILAN ONARIMLAR:		ORJİNAL KULLANIMI:				
AYRINTILI TANIMI:		BUGÜNKÜ KULLANIMI:				
<p>Köprü, Güzeller Mahallesi'ndeki kemer köprü küçük ölçülerle düzenlenmiştir. Yapı, tek gözlü, sivri kemerli olup, kemer bölümü düzgün yontu taşlarla, diğer bölümler moloz taşla inşa edilmiştir. Korkuluğu yoktur. Döşemesi düz ve üzeri toprak örtülüdür. Doğu-batı yönde konumlanan köprünün batı ayağının büyük kısmı başka bir yapının istinat duvarı içerisinde, doğudaki ayağının büyük kısmı toprak altında kalmıştır.</p>		ÖNERİLEN KULLANIMI:				
		HAZIRLAYANLAR:				
YAYIN DİZİNİ:		KURUL ONAYI:				
		Erzurum, Kültür ve Tabiat Varlıklarını Koruma Bölge Kurulunun 21.09.1990 Tarih ve 273 Sayılı Kararıyla Tescillidir.				
		REVİZYON:				
		EKLER				
		RAPOR		X		
		FOTOĞRAF		X		
		RÖLEVE PROJESİ		X		
		HARİTA / KROKİ / PLAN

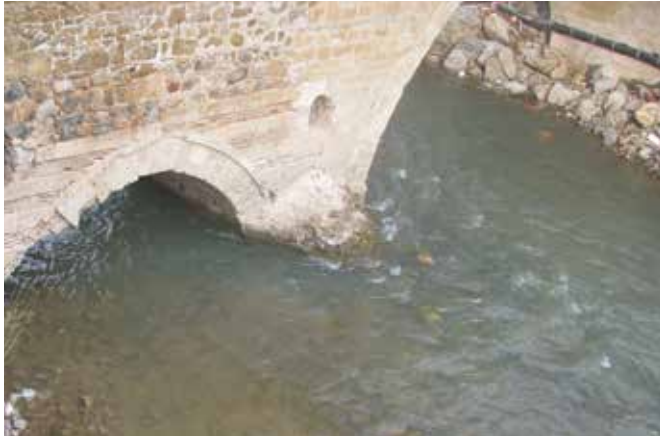
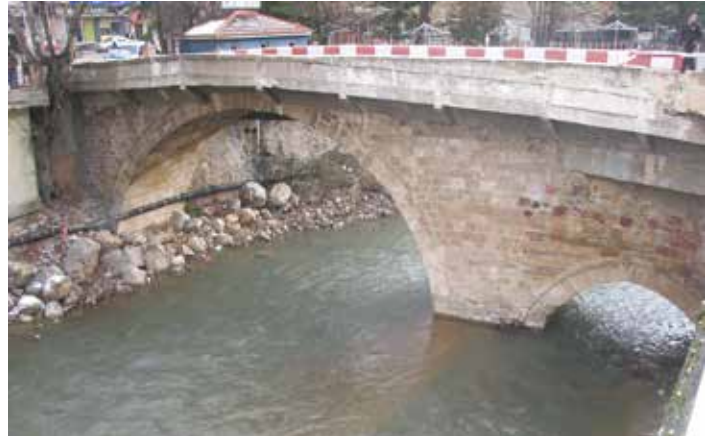
MERKEZ "HARŞİT KÖPRÜSÜ"

GENEL TANIM: Yapı, Gümüşhane Merkezde Karakol binasının yanında Harşit Çayı üzerindedir. Atatürk Caddesini Trabzon-Erzurum Karayoluna bağlar. Kuzey-güney yönde konumlanmıştır. Yuvarlak ve sivri kemerli iki gözü vardır. Köprü'nün yan ayakları istinat duvarları arasında kalmıştır. Dere içerisinde kalan ayağının önünde "V" şeklinde sel yaranı, arkasında topuğu vardır. Kesme taş + moloz taş + tuğla malzemeden yığma olarak inşa edilmiştir. Birkaç dönem onarım geçirdiği anlaşılan köprü'nün döşemesi betonarme olarak iki yana genişletilmiş ve beton korkuluklar eklenmiştir. Düz döşemeli köprülerdendir.

GÖZLEMLER: Almaşık sistemde yapılan ve kitabesi üzerinde olan yöredeki nadir köprülerdendir. Bu duvar örgüsünün bir kısmının almaşık sistemde bir kısmının moloz taş, kesme taş olarak örülmesinin malzeme eksikliğinden mi, yoksa dönem içerisinde yapılan onarımlardan mı kaynaklandığı anlaşılamamıştır. Bu özelliği ile de bölgede üniktir.

Yapı, Gümüşhane merkez yerleşkesinde, Harşit Çayı üzerindedir. Kuzey-güney yönde konumlanmıştır. İki gözlüdür. Yan ayakları istinat duvarları arasında kalmıştır. Kemer gözlerinden küçük olanı sivri kemerli ve tempon duvarlarının bir kısmı taş + tuğla ile almaşık olarak örülmüştür. Tahliye gözü görünümündedir. Daha büyük yapılan yuvarlak kemerli gözün kemer kısmı kesme taş, tempon duvarları moloz taştır. Köprü'nün döşemesi betonarme olarak iki yana genişletilmiş ve beton korkuluklar eklenmiştir. İki göz arasındaki ayağın doğu cephesinde yer alan mermer kitabesinde; "Recep 983/Ekim 1575'te Ferruh Zat Oğlu Halebî tarafından yaptırılmıştır" denilmektedir. Bu tarih III. Sultan Murat'ın (1574-1595) saltanat günlerine tesadüf etmektedir. Onarımı devam eden köprülerdendir.

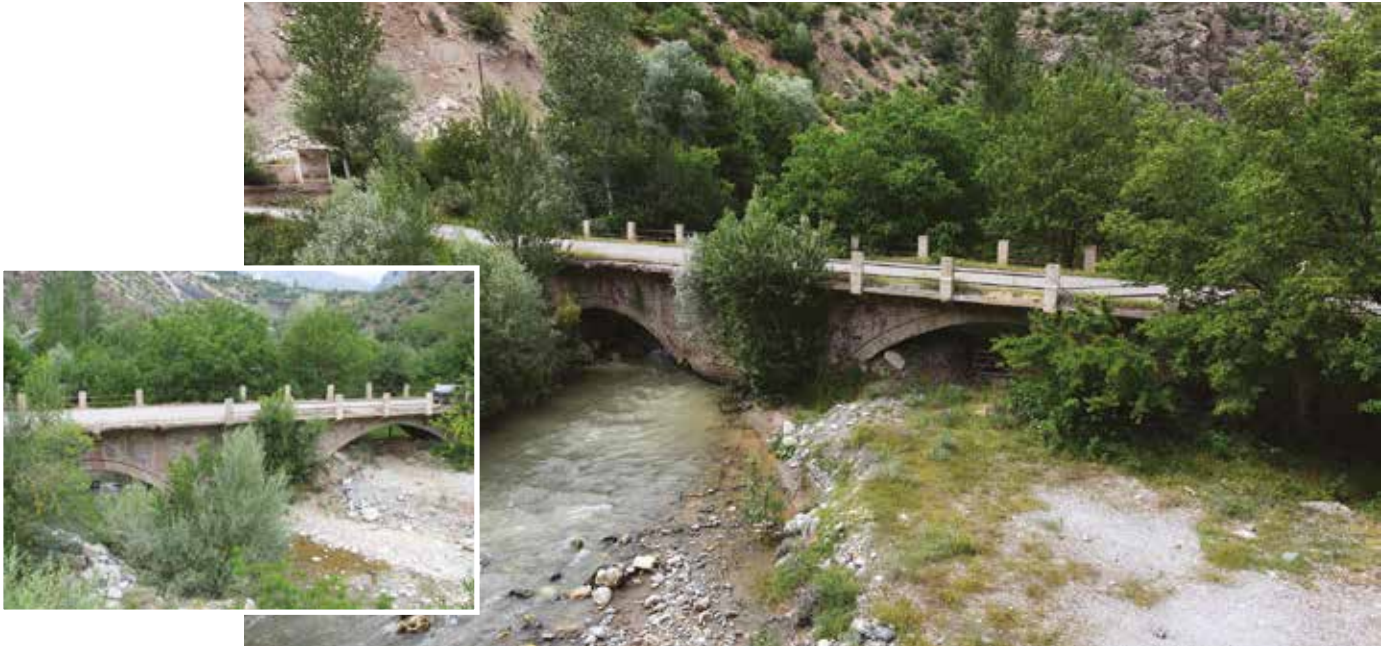
İKİSU KÖYÜ "KEMER KÖPRÜ"

GENEL TANIM: Eski Gümüşhane-Trabzon yolunun üzerindedir. Kesme taş + moloz taş işçiliklidir. Yöredeki nadir çok gözlü köprülerdendir. Düz köprü döşemesi sonradan betonla desteklenerek genişletilmiştir. Dikmeler arası gergi şeklinde korkuluklar eklenmiştir.

GÖZLEMLER:		TEKNİK BİLGİLER	SU	ELEKTRİK	ISITMA	KANALİZASYON
BUGÜNKÜ SAHİBİ:	BAKIMINDAN SORUMLU OLAN:					
Hazineye ait	Karayolları Genel Müdürlüğü	ORJİNAL KULLANIMI:				
YAPILAN ONARIMLAR:		BUGÜNKÜ KULLANIMI:				
AYRINTILI TANIMI:		ÖNERİLEN KULLANIMI:				
<p>İkisü köyü, Karaca Mağarası yol ayrımında, Krom Deresi üzerinde doğu-batı yönde uzanan kemer köprü, güneyinde yeni Gümüşhane-Trabzon Karayolunu, kuzeyinde tek kat trafo binası, devamında B+Z katlı taşınmaz bulunmaktadır. Köprü'nün doğu yönündeki ayakları düzgün keme taşla yapılmış olup, dere yönünde dalga kıranları mevcuttur. Yaklaşık 50 m uzunluğundaki köprü'nün doğu yönündeki ayaklarının arası, sonradan taş malzemeyle doldurularak barınak haline getirilmiştir. Köprü'nün sağlam olan ve özgün özelliklerini yansıtan batıdaki iki kemer açıklığı geniş kemerlidir. Kemer açıkları düzgün kesme taş, diğer tarafları ise moloz taş malzeme ile inşa edilmiştir. Sağlam olan kemer açıklıkları yaklaşık 20 m uzunluğunda ve dereden 5 m yüksekliğe sahiptir.</p>		<p>HAZIRLAYANLAR: Selvet KARAMAHMUT - Arkeolog Gülseren BOZ - Arkeolog</p>

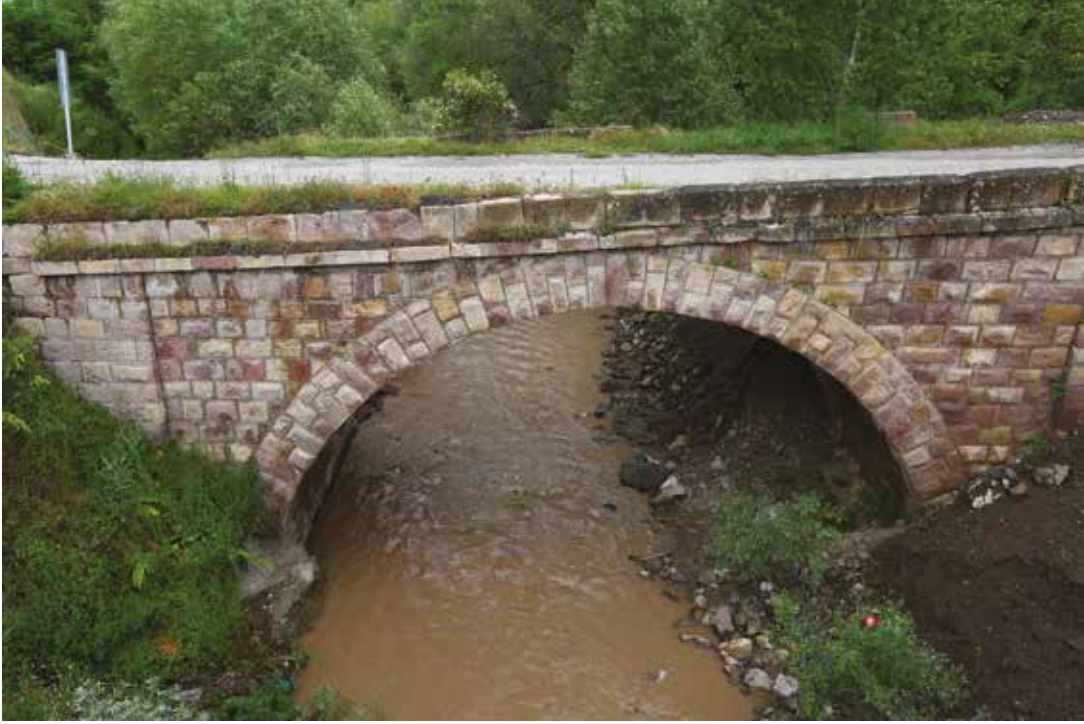
"KIRIKLI KÖPRÜSÜ"

GÖZLEMLER:		TEKNİK BİLGİLER	SU	ELEKTRİK	ISITMA	KANALİZASYON
BUGÜNKÜ SAHİBİ:	BAKIMINDAN SORUMLU OLAN:					
Hazineye ait	Karayolları Genel Müdürlüğü	ORJİNAL KULLANIMI:				
YAPILAN ONARIMLAR:		BUGÜNKÜ KULLANIMI:				
AYRINTILI TANIM:		ÖNERİLEN KULLANIMI:				
<p>Kelkit-Köse yol ayrımı kavşağında, Kırıklı Köyü yakınında yer alır. Yuvarlak Kemerli tek gözlü köprünün kemer kısmı taş, tempan duvarları muhtemelen taş kaplamadır. Döşemesi düz köprülerdendir. Yaya, hayvan ve araç trafiğine açıktır.</p>		HAZIRLAYANLAR:				
		Tuğba HACISALİHOĞLU - Mimar Hasan KARAKAYA - Müze Araştırmacısı				
		KURUL ONAYI:				
YAYIN DİZİNİ:		Trabzon, Kültür ve Tabiat Varlıklarını Koruma Bölge Kurulunun 16.03.2006 Tarih ve 593 Sayılı Kararıyla Tescillidir.				
		EKLER		REVİZYON:		
		RAPOR	X			
		FOTOĞRAF	X			
		RÖLEVE PROJESİ				
		HARİTA / KROKİ / PLAN				
KİTABE

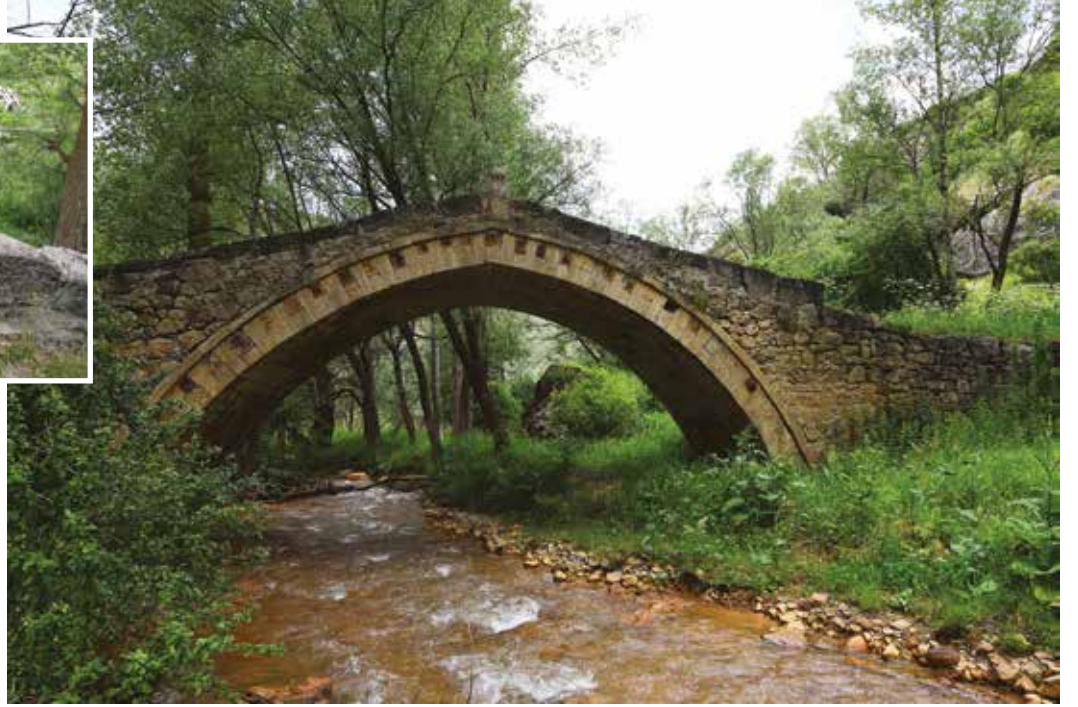
OLUCAK (İMERA) KÖYÜ "KÖPRÜ"

GENEL TANIM: Yapı, Merkez İlçe Olucak (İmera) Köyü'ndedir. Köyün alt kısmından akan Krom Deresi üzerindedir. Tek kemer gözlü köprünün kemer kısmı sivri kemerli oluk iki renkli taştan örülmüştür. Döşemesi harpuşa şeklinde yükselen köprülerdendir. Korkuluklarının büyük kısmı sağlamdır. Kesme taş + moloz taş malzemeli köprü yığma olarak inşa edilmiştir. Köprünün korkuluklarında devşirme malzemeler vardır.

GÖZLEMLER:		TEKNİK BİLGİLER	SU	ELEKTRİK	ISITMA	KANALİZASYON
BUGÜNKÜ SAHİBİ:	BAKIMINDAN SORUMLU OLAN:					
YAPILAN ONARIMLAR:		ORJİNAL KULLANIMI:				
AYRINTILI TANIMI:		BUGÜNKÜ KULLANIMI:				
<p>Olucak Köyü'nü Köklüce Mahallesi'ne bağlayan köprü; UTM 6. derece 549629-4486958 koordinatlarındadır. Tek kemer gözlü ve sivri kemerlidir. Döşemesi harpuşa şeklinde yükselen köprülerdendir. Korkuluğunun büyük kısmı sağlam olarak günümüze gelen nadir köprülerdendir. Bir Hıristiyan mezar taşı, kilit taşı hizasında korkuluğa yerleştirilmiştir. Bu da yapıda devşirme malzemenin kullanılmış olabileceğini göstermektedir. Kemer kısmı iki renkli taştan yapılmış köprünün kemer, arşivolt, korkuluklarının büyük kısmı kesme taş, diğer bölümleri moloz taştır.</p>		ÖNERİLEN KULLANIMI:				
		HAZIRLAYANLAR:				
YAYIN DİZİNİ:		KURUL ONAYI:				
		Trabzon, Kültür ve Tabiat Varlıklarını Koruma Bölge Kurulunun 24.03.2010 Tarih ve 2593 Sayılı Kararıyla Tescillidir.

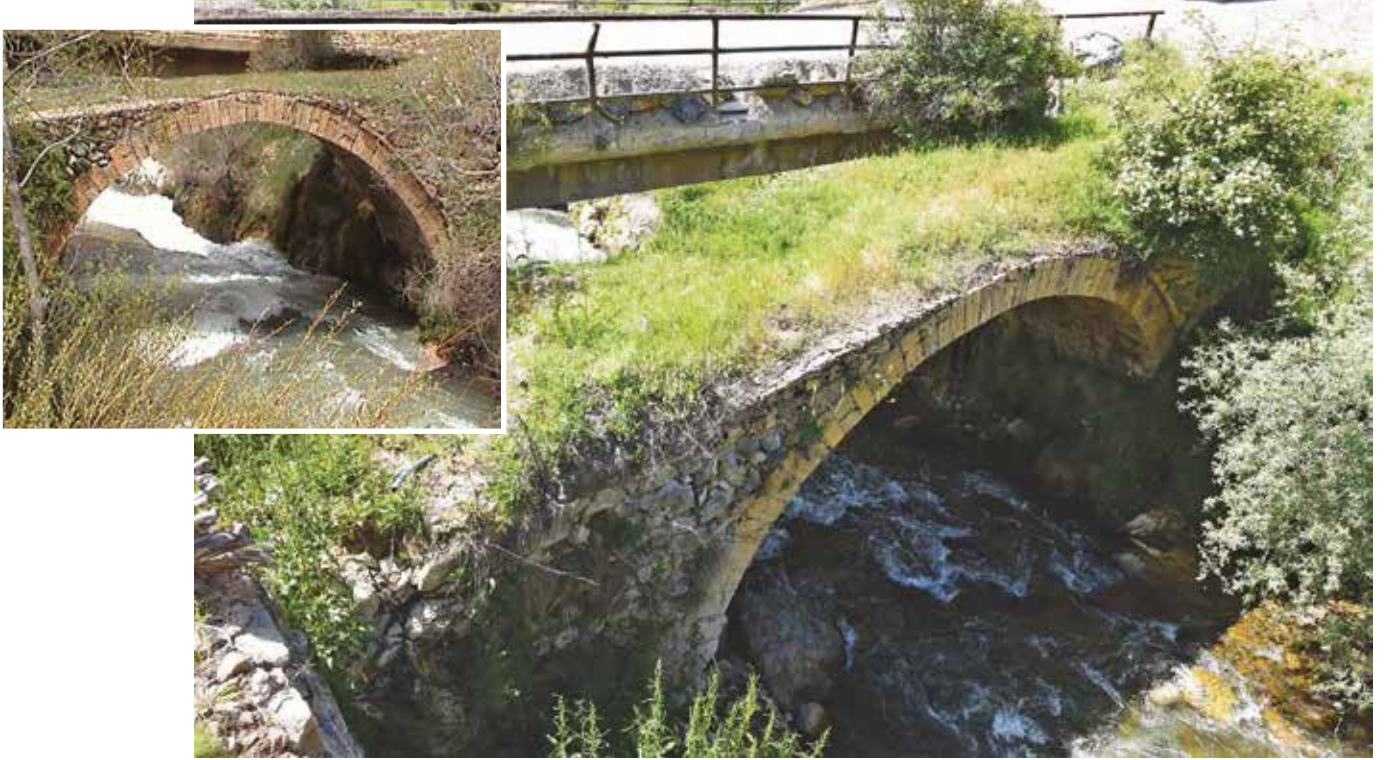
SÖĞÜTAĞIL KÖYÜ "KÖPRÜ"

GENEL TANIM: Yapı, Merkez İlçe Söğütağıl Köyü'ndedir. Tek kemer gözlü köprü ve yuvarlak kemerlidir. Kemer kısmı sarı renkte kesme taş, tempan duvarları moloz taştan yığma olarak inşa edilmiştir. Döşemesi düz yapılan köprülerden olup üzeri toprak kaplıdır. Korkulukları yoktur.

GÖZLEMLER:		TEKNİK BİLGİLER	SU	ELEKTRİK	ISITMA	KANALİZASYON
BUGÜNKÜ SAHİBİ:	BAKIMINDAN SORUMLU OLAN:					
		ORJİNAL KULLANIMI:				
YAPILAN ONARIMLAR:		BUGÜNKÜ KULLANIMI:				
AYRINTILI TANIMI:		ÖNERİLEN KULLANIMI:				
<p>Yapı, Merkez İlçe Söğütağıl Köyü'ndedir. Tek kemer gözlü köprü ve yuvarlak kemerlidir. Kemer kısmı sarı renkte kesme taş, tempan duvarları moloz taştan yığma olarak inşa edilmiştir. Döşemesi düz yapılan köprülerden olup üzeri toprak kaplıdır. Korkulukları yoktur. Hemen yakınına yeni bir köprü yapıldığından işlevini büyük ölçüde kaybetmiştir.</p>		HAZIRLAYANLAR:				
		KURUL ONAYI: Trabzon, Kültür ve Tabiat Varlıklarını Koruma Bölge Kurulunun 15.03.2006 Tarih ve 546 Sayılı Kararıyla Tescillidir.				
YAYIN DİZİNİ:	EKLER	REVİZYON:				
	RAPOR	X				
	FOTOĞRAF	X				
	RÖLEVE PROJESİ					
	HARİTA / KROKİ / PLAN					
	KİTABE

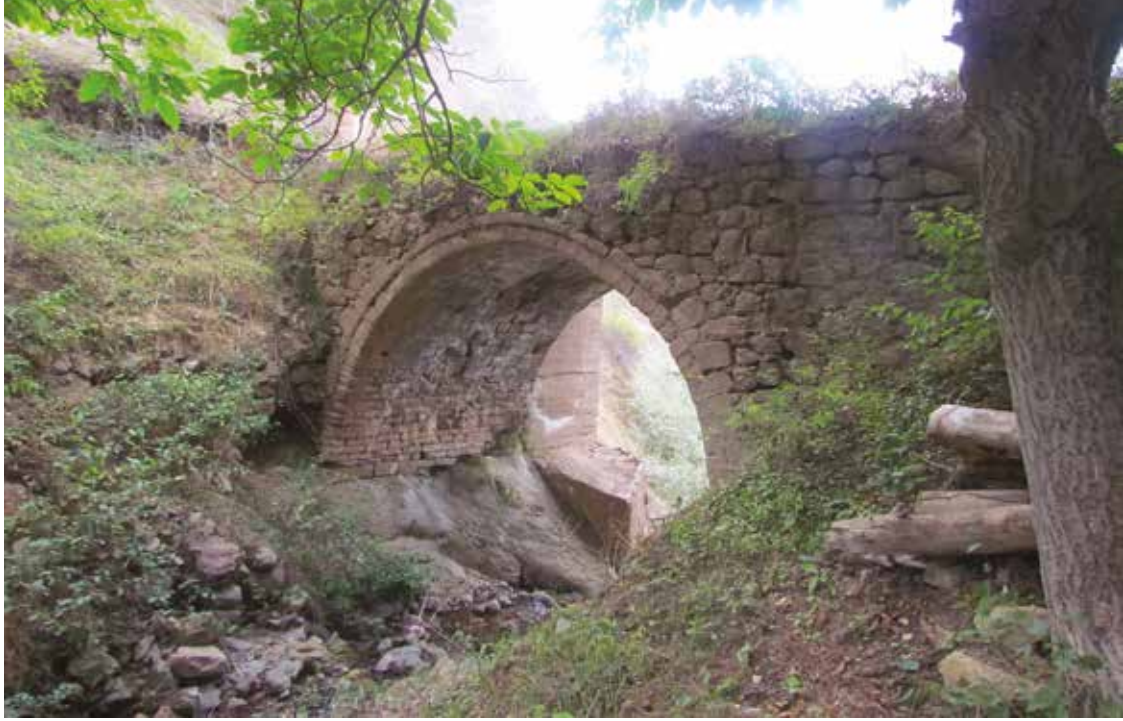
"SÜLEYMANİYE KÖPRÜSÜ-1"

GENEL TANIM: Yapı, Gümüşhane Merkez İlçe Süleymaniye Mahallesi'nde, yuvarlak kemerli, tek gözlü moloz taş + kesme taş malzeme ile yığma tekniğinde yapılmıştır. Korkulukları ve yazıtı yoktur.

GÖZLEMLER:		TEKNİK BİLGİLER	SU	ELEKTRİK	ISITMA	KANALİZASYON
BUGÜNKÜ SAHİBİ:	BAKIMINDAN SORUMLU OLAN:					
		ORJİNAL KULLANIMI:				
YAPILAN ONARIMLAR:		BUGÜNKÜ KULLANIMI:				
AYRINTILI TANIMI:		ÖNERİLEN KULLANIMI:				
<p>Süleymaniye Mahallesine giden ilk yol üzerindeki köprüdür. Ayaklar anakaya kütesine üzerine oturmuştur. Yuvarlak kemerli ve tek gözlü bir köprüdür. Köprünün kemer taşları kesme taş, tempan duvarları moloz taş örgüdür.</p>		HAZIRLAYANLAR:				
		<p>KURUL ONAYI: Erzurum, Kültür ve Tabiat Varlıklarını Koruma Bölge Kurulunun 21.09.1990 Tarih ve 273 Sayılı Kararıyla Tescillidir.</p>				
YAYIN DİZİNİ:	EKLER		REVİZYON:			
	RAPOR	X				
	FOTOĞRAF	X				
	RÖLEVE PROJESİ					
	HARİTA / KROKİ / PLAN					
	KİTABE

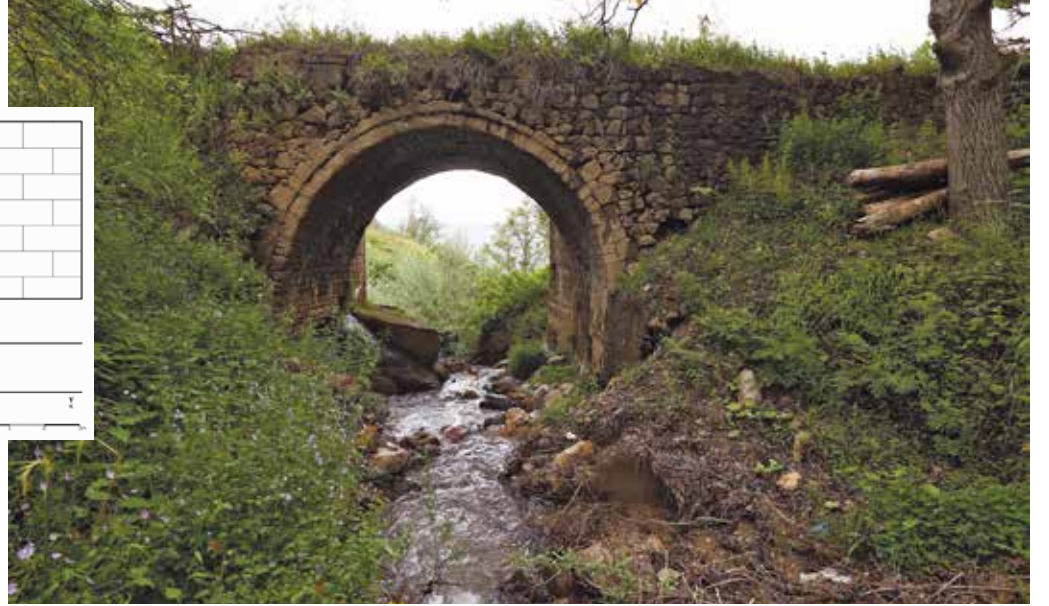
"SÜLEYMANIYE KÖPRÜSÜ-2"

GÖZLEMLER:		TEKNİK BİLGİLER	SU	ELEKTRİK	ISITMA	KANALİZASYON
BUGÜNKÜ SAHİBİ:	BAKIMINDAN SORUMLU OLAN:					
YAPILAN ONARIMLAR:		ORJİNAL KULLANIMI:				
AYRINTILI TANIMI:		BUGÜNKÜ KULLANIMI:				
<p>Süleymaniye Deresi üzerindedir. Köprü ayakları anakaya kütleli üzerine oturmuştur. Moloz taş + kesme taş malzemeden yığma tekniğinde yapılmış. Yer yer poligon taşlar kullanılmıştır. Tek gözlü ve yuvarlak kemerli bir köprüdür. Döşemesi düz ve toprak örtülüdür. Korkuluğu ve kitabesi yoktur. Süleymaniye eski kent dokusuyla uyumludur.</p>		ÖNERİLEN KULLANIMI:				
		<p>HAZIRLAYANLAR: Gülseren BOZ - Arkeolog Nilay BOZALİ - Mimar Seyhan ÖZTÜRK - Harita Mühendisi</p>				
		<p>KURUL ONAYI: Trabzon Kültür ve Tabiat Varlıklarını Koruma Bölge Kurulunun 25.05.2005 Tarih ve 240 Sayılı Kararıyla Tescillidir.</p>				
YAYIN DİZİNİ:	EKLER	REVİZYON:				
	RAPOR	X				
	FOTOĞRAF	X				
	RÖLEVE PROJESİ	X				
	HARİTA / KROKİ / PLAN

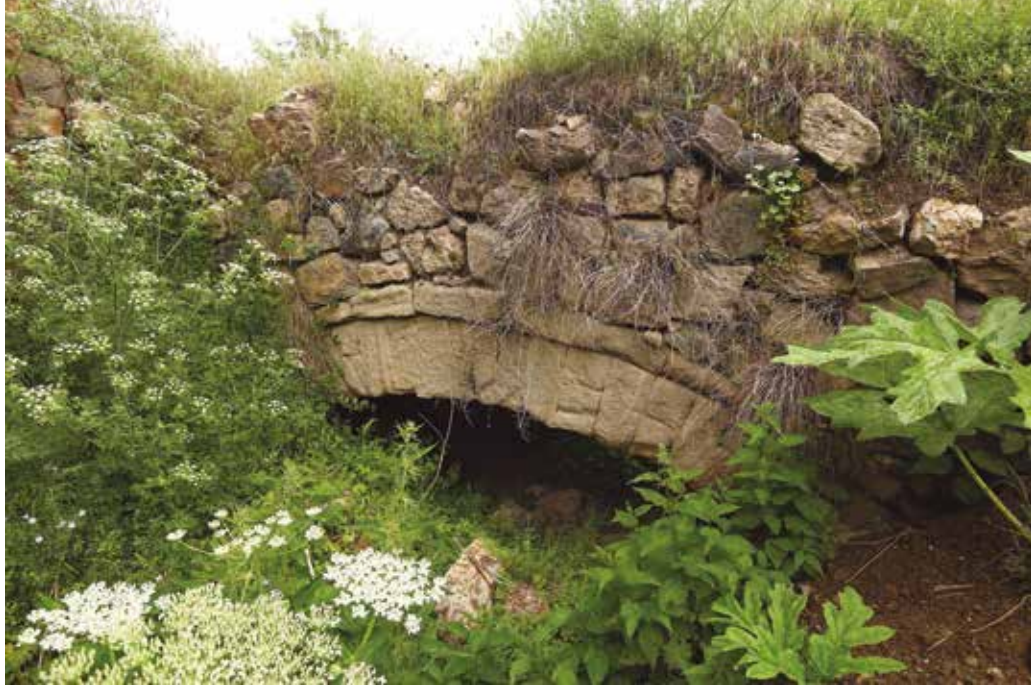
"SÜLEYMANİYE KÖPRÜSÜ-3"

GENEL TANIM: Yapı, Merkez İlçe Süleymaniye Mahallesi'nde tescilli Hükümet Konağı'nın güneydoğusunda, tek gözlü ve yuvarlak kemerlidir. Moloz taş ve kesme taştan yığma tekniğinde inşa edilmiştir.

GÖZLEMLER:		TEKNİK BİLGİLER	SU	ELEKTRİK	ISITMA	KANALİZASYON												
BUGÜNKÜ SAHİBİ:	BAKIMINDAN SORUMLU OLAN																	
YAPILAN ONARIMLAR:		ORJİNAL KULLANIMI:																
AYRINTILI TANIMI:		BUGÜNKÜ KULLANIMI:																
<p>Süleymaniye Mahallesi'nde tescilli Hükümet Konağı'nın güney doğusunda yer alır. Yakın çevresinde yollar, çayırılık alanlar, su deposu ve tescilli eski dokulu taşınmazlar vardır. Memba yönden gelen dere malzemesi ile köprünün büyük kısmı toprak altındadır. Kuzey güney yönde konumlanan köprü yuvarlak kemerli ve tek kemer gözlüdür. Kemer üzerinde yer alan arşivolt düz pahlıdır. Kemer ve arşivolt düzgün kesme taş, diğer bölümleri moloz taştır. Betonla yapılan onarım ekleri vardır. Döşemesi düz ve üzeri toprak örtülüdür. Yaklaşık 3 metre genişliğinde, 4 metre uzunluğundadır. Köprünün karın kısmı toprakla doludur. Yaklaşık 1 m'lik kısmı açıktadır. Korkulukları yoktur. Restorasyon projeleri Trabzon Kültür Varlıklarını Koruma Bölge Kurulunca onaylanmış olup onarımı yapılacaktır.</p>		ÖNERİLEN KULLANIMI:																
		<p>HAZIRLAYANLAR: Gülseren BOZ - Arkeolog Kezban KİBAR - Arkeolog</p>																
YAYIN DİZİNİ:		KURUL ONAYI:

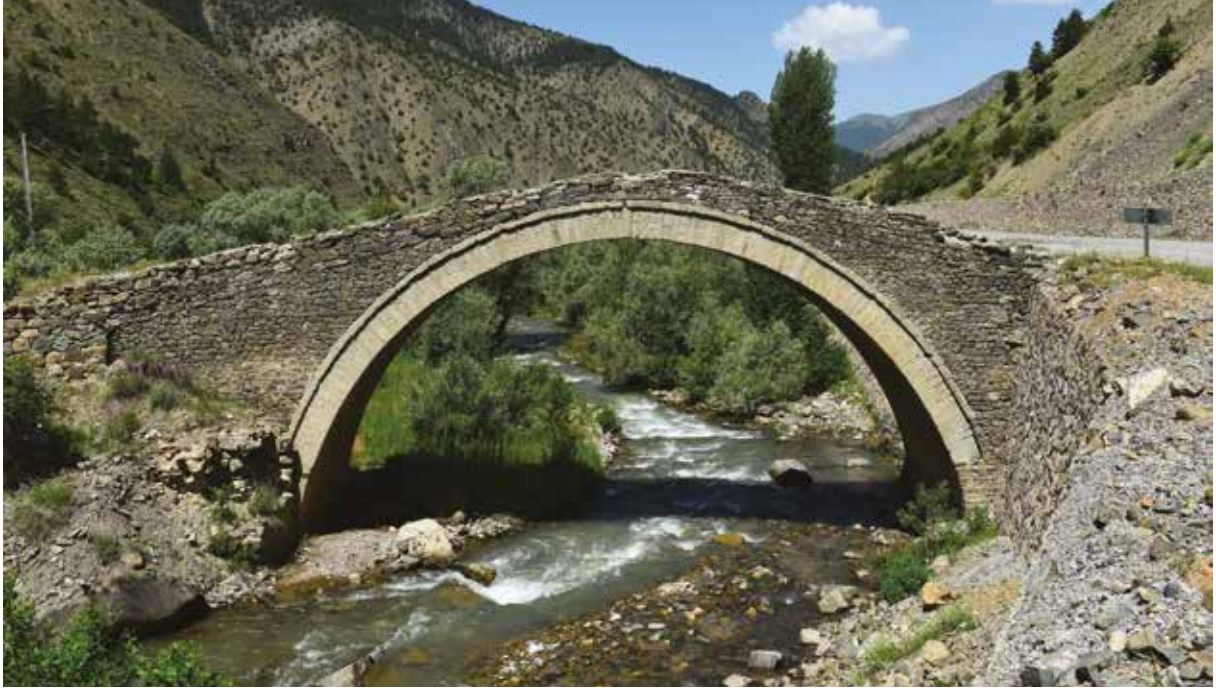
GENEL TANIM: Yapı, Merkez İlçe, Yağlıdere Köyünde vadiden akan derenin üzerindedir. Tek gözlü, sivri kemerli bir köprüdür. Kesme taş + moloz taştan yığma olarak inşa edilmiştir. Tek gözlü ve sivri kemerlidir. Köprü döşemesi harpuşta şeklinde yükselmektedir. Korkulukları vardır.

GÖZLEMLER:		TEKNİK BİLGİLER	SU	ELEKTRİK	ISITMA	KANALİZASYON												
BUGÜNKÜ SAHİBİ:	BAKIMINDAN SORUMLU OLAN																	
YAPILAN ONARIMLAR:		ORJİNAL KULLANIMI:																
AYRINTILI TANIMI:		BUGÜNKÜ KULLANIMI:																
<p>Yapı, Merkez İlçe, Yağlıdere Köyünde vadiden akan derenin üzerindedir. Bazbent Köyüne bağlantı sağlamaktadır. Tek gözlü, sivri kemerli bir köprüdür. Kemer ve arşivolt kısmı sarı renkte kesme taş, diğer kısımlar moloz taştır. Köprü döşemesi harpuşta şeklinde yükselmektedir. Onarımı sırasında korkuluklar eklenmiştir.</p>		ÖNERİLEN KULLANIMI:																
		HAZIRLAYANLAR:																
		<p>M. Salih SARALIOĞLU - Müze Araştırmacısı Hasan KARAKAYA - Müze Araştırmacısı</p>																
YAYIN DİZİNİ:		KURUL ONAYI:

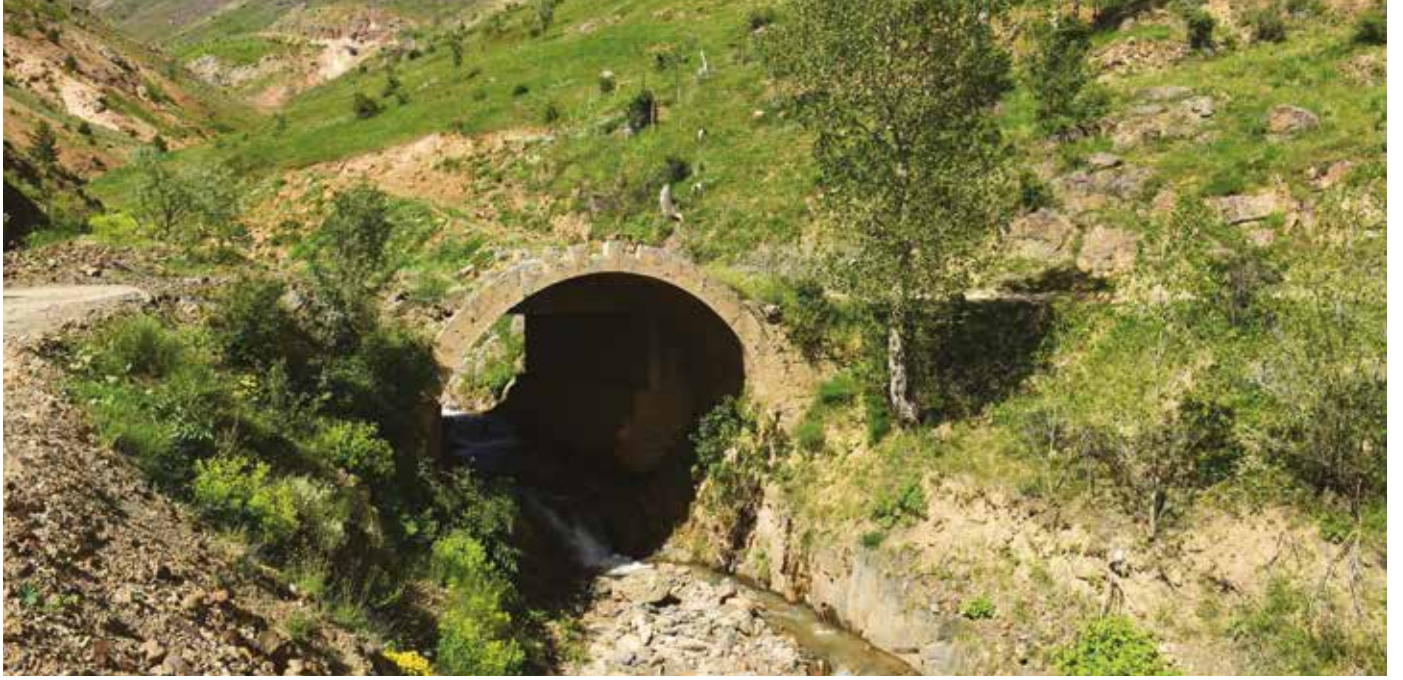
GÖZLEMLER:		TEKNİK BİLGİLER	SU	ELEKTRİK	ISITMA	KANALİZASYON
BUGÜNKÜ SAHİBİ:	BAKIMINDAN SORUMLU OLAN:					
		ORJİNAL KULLANIMI:				
YAPILAN ONARIMLAR:		BUGÜNKÜ KULLANIMI:				
AYRINTILI TANIMI:		ÖNERİLEN KULLANIMI:				
Yapı, Merkez Yağlıdere Köyü Krom Vadisi'nde yer almaktadır. Kuzey-güney doğrultusunda 29,80 m uzunluğunda 3,16 m genişliğinde inşa edilmiş olup, 10 m kemer yüksekliğine sahiptir. Üzerinde süsleme yoktur. Köprü, tek ve geniş kemeri düzgün yontma taşla, diğer kısımları moloztaşlarla tamamlanmıştır. Korkulukları sonradan onarım sırasında yapılmıştır.		HAZIRLAYANLAR:

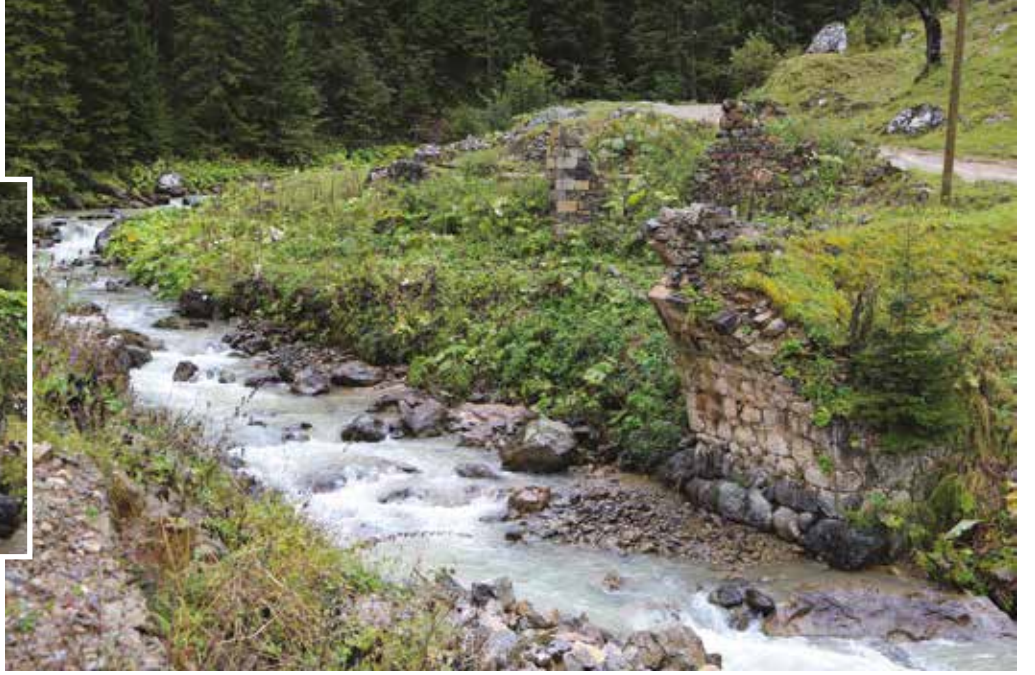
GENEL TANIM: Gümüşhane ili, Dumanlı Köyü, Piştovlu Mahallesi'ne ulaşımı sağlayan yol kenarındadır. Sadece batı ayağının ve tempan duvarının bir kısmı ile doğu yakasındaki ayaktan birkaç taş günümüze gelebilmiştir. Yaklaşık 10 metre uzağında yeni bir köprü vardır.

GÖZLEMLER:		TEKNİK BİLGİLER	SU	ELEKTRİK	ISITMA	KANALİZASYON
BUGÜNKÜ SAHİBİ:	BAKIMINDAN SORUMLU OLAN:					
		ORJİNAL KULLANIMI:				
YAPILAN ONARIMLAR:		BUGÜNKÜ KULLANIMI:				
AYRINTILI TANIM:		ÖNERİLEN KULLANIMI:				
Gümüşhane Dumanlı Köyü, Piştovlu Mahallesi'ne ulaşımı sağlayan yol kenarındadır. Köprünün kemer kısmı tamamen yıkıktır. Sadece batı ayağının ve tempan duvarının bir kısmı ile doğu yakasındaki ayaktan birkaç taş günümüze gelebilmiştir. Yaklaşık 10 metre uzağında yeni bir köprü vardır.		HAZIRLAYANLAR: M. Salih SARALIOĞLU - Sanat Tarihçisi A. İhsan KARTAL - Arkeolog				
		KURUL ONAYI: Trabzon, Kültür ve Tabiat Varlıklarını Koruma Bölge Kurulunun 25.11.2015 Tarih ve 2627 Sayılı Kararla Tescillidir.				
YAYIN DİZİNİ:	EKLER	REVİZYON:				
	RAPOR		X			
	FOTOĞRAF		X			
	RÖLEVE PROJESİ					
	HARİTA / KROKİ / PLAN					
	KİTABE

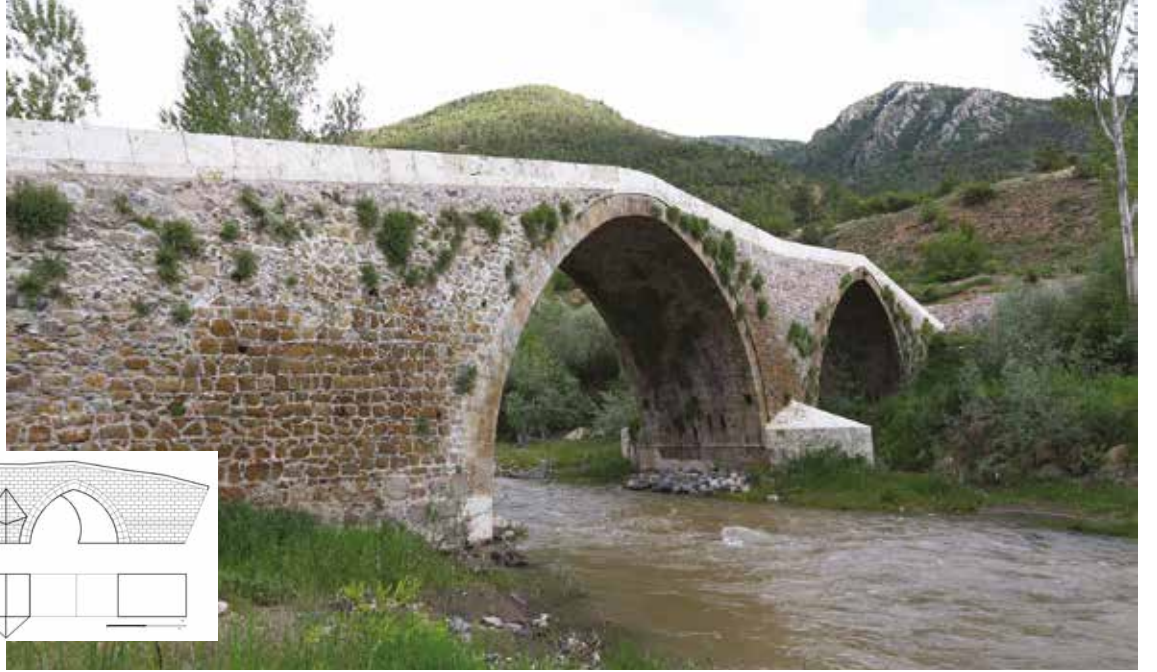
YENİYOL KÖYÜ TOHUMOĞLU MEVKİİ "KÖPRÜ"

GENEL TANIM: Yapı, Gümüşhane Merkezinde, Gümüşhane-Erzurum Karayolu istikametinde, Yeni Yol Köyü sınırları içerisinde, Tohumoğlu Mevkii, Harşit Çayı üzerindedir. İki gözlü ve sivri kemerlidir. Dere yatağı içerisindeki ayağının önünde memba yönünde "V" şeklinde selyarını, mansap yönünde yarım daire şeklinde topuğu vardır. Kemer, korkulukları kesme taş, diğer kısımlar moloz taştır.

GÖZLEMLER:		TEKNİK BİLGİLER	SU	ELEKTRİK	ISITMA	KANALİZASYON												
BUGÜNKÜ SAHİBİ:	BAKIMINDAN SORUMLU OLAN																	
YAPILAN ONARIMLAR:		ORJİNAL KULLANIMI:																
AYRINTILI TANIMI:		BUGÜNKÜ KULLANIMI:																
<p>Gümüşhane Merkez, Yeni Yol Köyü Tohumoğlu Mevkii'nde, Harşit Çayı üzerindedir. Köprü, 64,70 m x 5,11 metre ölçülerinde, iki gözlü, sivri kemerli olarak inşa edilmiştir. Kemer, korkulukları kesme taş, diğer kısımlar moloz taştır. Döşemesi kademelidir. Dere yatağı içerisindeki ayağının önünde memba yönünde "V" şeklinde sel yaranı, mansap yönünde yarım daire şeklinde topuğu vardır. Muhtemelen harpuşta veya düz döşemesi yapılan onarımlar esnasında iki tarafa ve içe eğimli olarak yapılmıştır. Bu özelliği ile üniktir.</p>		ÖNERİLEN KULLANIMI:																
		HAZIRLAYANLAR:																
YAYIN DİZİNİ:		KURUL ONAYI:

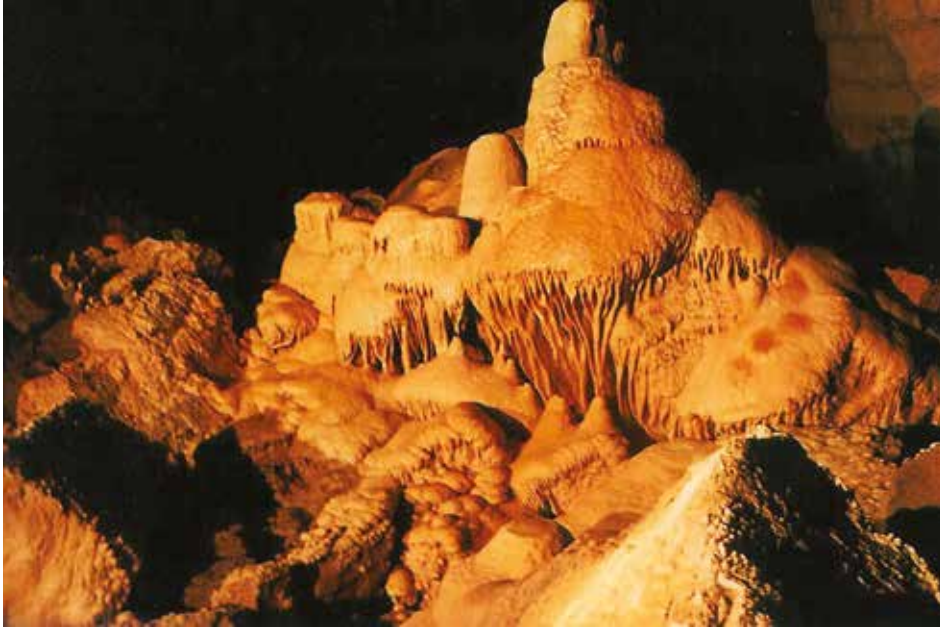
GÖZLEMLER:		TEKNİK BİLGİLER	SU	ELEKTRİK	ISITMA	KANALİZASYON
BUGÜNKÜ SAHİBİ:	BAKIMINDAN SORUMLU OLAN:					
		ORJİNAL KULLANIMI:				
YAPILAN ONARIMLAR:		BUGÜNKÜ KULLANIMI:				
AYRINTILI TANIM:		ÖNERİLEN KULLANIMI:				
<p>Merkez İlçeye 10 km uzaklıktaki Akçakale Mağarası, Akçakale Köyünde Arsa Mahallesi sınırları içerisinde yer almaktadır. Gümüşhane-Bayburt karayolunun 4. km'sinden kuzeye dönülerek 6 km'lik bir yol ile mağaraya ulaşılır. Yaklaşık 18.500 m²lik iç alana sahip olan mağara kalın katmanlı ve bol çatlaklı üst kratese kalkerlerinin yer altı suları tarafından aşındırılması ile meydana gelmiştir. Mağaranın uzunluğu 290 metredir. Tavan yüksekliği bazı kesimlerde 40 metreyi geçmemektedir. Mağara gelişim dönemi itibarıyla olgunluk dönemine ulaşmıştır. Mağarada sarkıt, dikit, mağara incisi, mağara çiçeği, flama, duvar travertenleri vb. eşsiz güzelliklerde damlataşı şekilleri mevcuttur. Bu damlataşı şekilleri bazı kesimlerde önemli yoğunluklara ulaşmaktadır. MTA Genel Müdürlüğü'nün ve bazı üniversitelerin raporlarına göre; mağarada yer yer çökmeler olduğundan tespitle mağara turizme açılmamaktadır.</p>		HAZIRLAYANLAR:

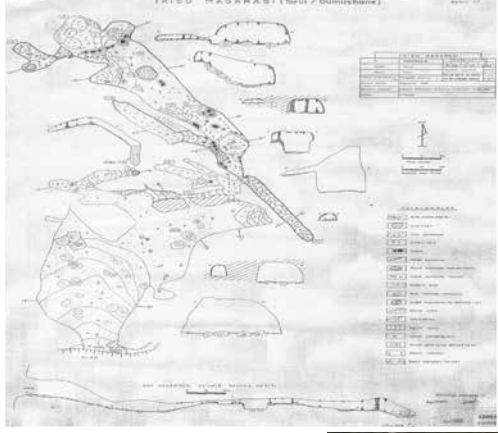
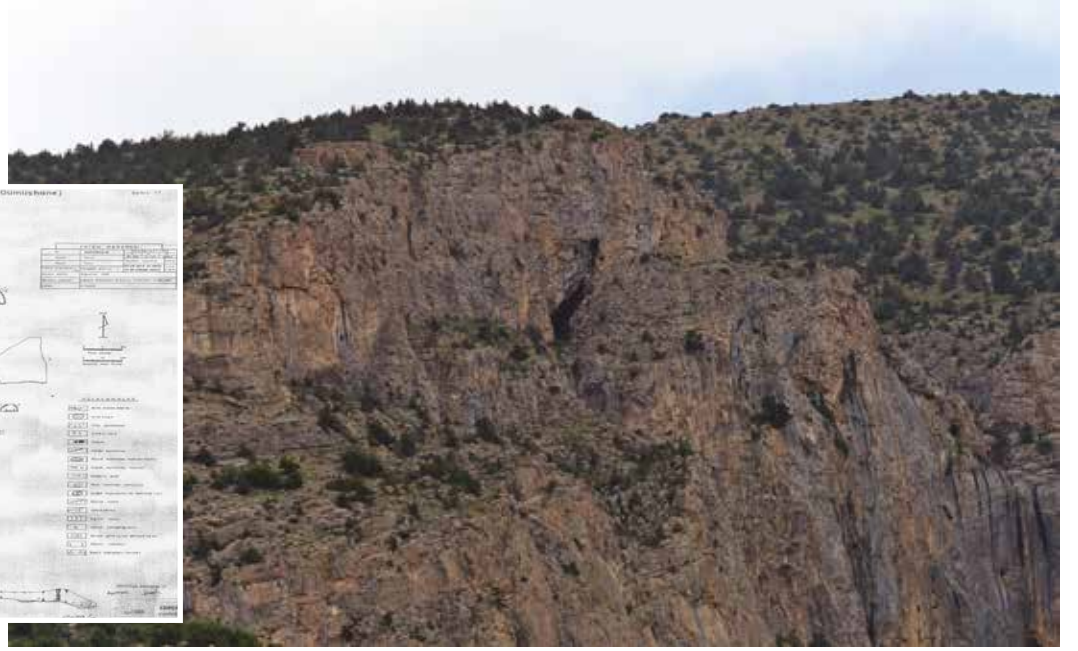
"İKİSU MAĞARASI"

GENEL TANIM: Mağara, Torul-Gümüşhane Karayolu üzerinde bulunan İkisu Köyü Bahçecik Mahallesi üstündeki kayalık felez üzerindedir. Mağara ağzının 90 derece dik kaya üzerinde olması girişi zorlaştırmaktadır. Mağaranın toplam uzunluğu; 475 metredir. Girişe göre en derin ve en yüksek noktası ise 17 m + 4 metredir.

GÖZLEMLER:		TEKNİK BİLGİLER	SU	ELEKTRİK	ISITMA	KANALİZASYON
BUGÜNKÜ SAHİBİ:	BAKIMINDAN SORUMLU OLAN					
Orman Bakanlığı		ORJİNAL KULLANIMI:				
YAPILAN ONARIMLAR:		BUGÜNKÜ KULLANIMI:				
AYRINTILI TANIM:		ÖNERİLEN KULLANIMI:				
<p>Mağara, Torul-Gümüşhane Karayolu üzerinde bulunan İkisu Köyü Bahçecik Mahallesi üstündeki kayalık felez üzerindedir. Mağaraya İkisu Köyü Bahçecik Mahallesi'nden 1-1,5 saatlik bir yürüyüşle ulaşılabilir. Mağara ağzının 90 derece dik kaya üzerinde olması girişi zorlaştırmaktadır. Mağaranın toplam uzunluğu; 475 metredir. Girişe göre en derin ve en yüksek noktası ise 17 m + 4 metredir. Harşit çayının kuzeyindeki dağların zirvelerini oluşturan kireçtaşı kayaları içinde gelişmiştir. Bu kireç taşları Malm-Alt Kretaso yaşındadır. Oldukça saf, yer yer dolomitize olmuştur. Birkaç yüz metre kalınlığa ulaşan kireçtaşı formasyonu şiddetli tektonik hareketler sonucu dikey ve yatay atımlara uğramıştır. Bu yoğun tektonizma sonucu çok kırılan ve parçalanmış kireçtaşları karstlaşmayı da hızlandırmıştır. Duvarlar ve tabanın büyük bölümü damlatası şekilleri ile kaplı, mağaranın içi dikit, sarkıt ve sütunlarla çok zengindir.</p>		HAZIRLAYANLAR:

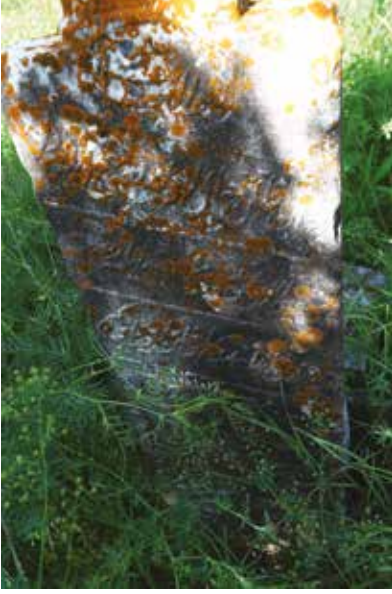
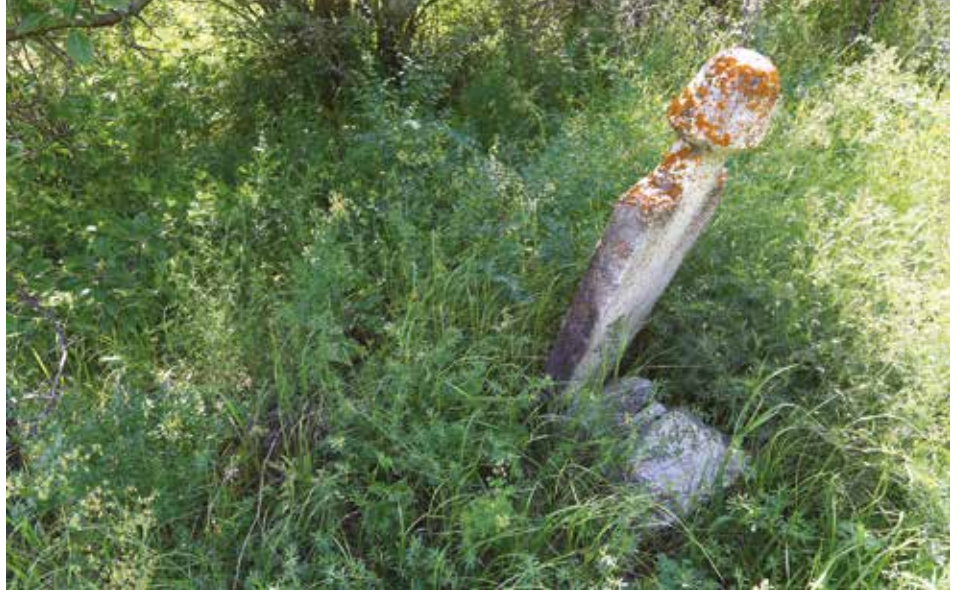
AKGEDİK KÖYÜ "MEZAR ŞAHİDESİ"

GÖZLEMLER:		TEKNİK BİLGİLER	SU	ELEKTRİK	ISITMA	KANALİZASYON
BUGÜNKÜ SAHİBİ:	BAKIMINDAN SORUMLU OLAN					
		ORJİNAL KULLANIMI:				
YAPILAN ONARIMLAR		BUGÜNKÜ KULLANIMI:				
AYRINTILI TANIMI:		ÖNERİLEN KULLANIMI:				
<p>Gümüşhane ili Akgedik Köyü haziresi içerisinde, yeni definlerden ayrı bir yerde kitabeli mezar taşı Murathan zade İbrahim Bey'e aittir. Başı felci 130 x 30 cm boyutlarında kitabesi mermer üzerine talikle yazılıdır. Kitabesi 8 satırlık olup, H.1284 (M.1886) yılında ölen Murathan zade İbrahim Bey'e aittir. Çiçek bezeli ayak Şahidesi ise kırılmıştır. Şahidesi bulunduğu hazire kırsal olup, ağaç bulunmamaktadır.</p> <p>Kitabesinde şöyle yazılıdır:</p> <p>1-) O Allah daime var olandır.</p> <p>2) Ey gönül, bu dünyanın hayalden bir gölge olduğunu anlada, sakın aldanma.</p> <p>3) Trabzon'un ileri gelen şerefli ailelerinden Murathanoğluna bak ki bunca mülkü bırakıp öbür dünyaya göç etti.</p> <p>Allah, meşherde bütün günahlarını bağışlayıp, kendisini hurilere arkadaş eylesin. Ey Hilmi, Kalemin hemen müchever tarihini dedi: Murathanoğlu İbrahim bey, cennetin süslü oldu.</p>		<p>HAZIRLAYANLAR:</p> <p>Sezgin YÜKSEL - Şehir Plancısı</p> <p>M. Salih SARALIOĞLU - Müze Araştırmacısı</p>

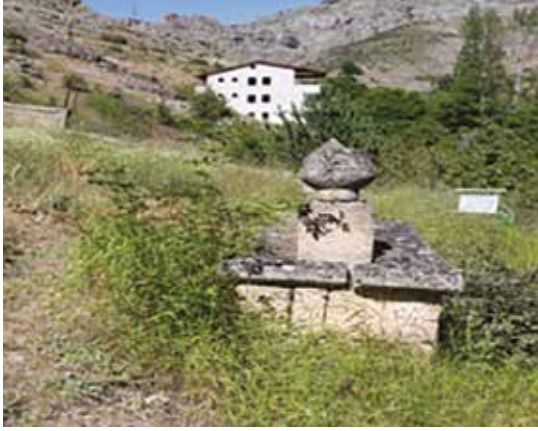
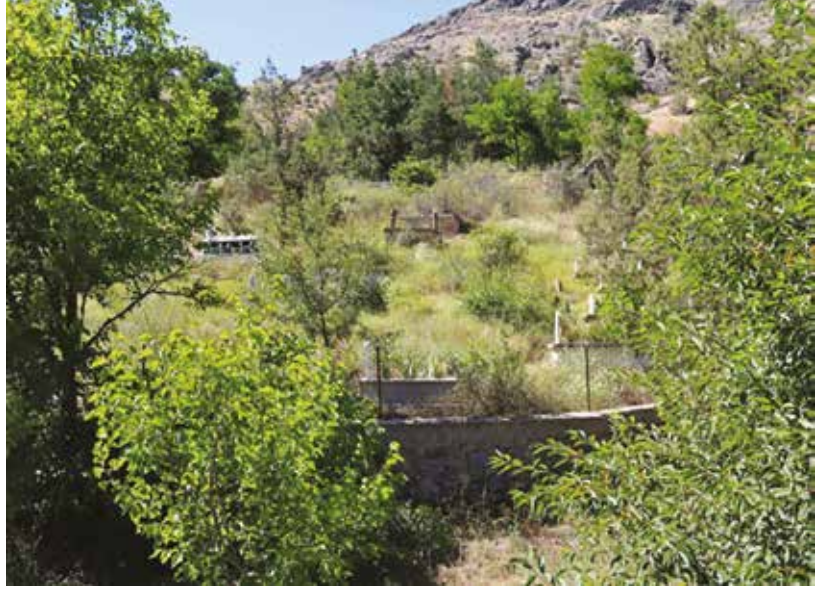
GÜMÜŞKAYA KÖYÜ "MEZARLIK VE TÜRBE"

GENEL TANIM: Gümüşkaya Köyü'nde yer alan Hazire ve içerisindeki İkisü Köyü'nden Şiran'a giden yolun 27 km'sinde yoldan geçebilenlerin görebileceği bir konuda yol kenarında yer alır.

GÖZLEMLER		TEKNİK BİLGİLER	SU	ELEKTRİK	ISITMA	KANALİZASYON
BUGÜNKÜ SAHİBİ:	BAKIMINDAN SORUMLU OLAN:					
		ORJİNAL KULLANIMI:				
YAPILAN ONARIMLAR:		BUGÜNKÜ KULLANIMI:				
AYRINTILI TANIMI:		ÖNERİLEN KULLANIMI:				
<p>Gümüşkaya Köyü'nde yer alan Hazire ve içerisindeki İkisü köyünden Şiran'a giden yolun 27 km'sinde yoldan geçebilenlerin görebileceği bir konuda yol kenarında yer alır. Hazine içerisinde eski ve yeni definler bir arada bulunur. Yeni definlerin çoğunlukta olduğu mezarlıkta kitabeli mezar taşlarına rastlanılmamıştır. Eski mezarlarının bazılarının etrafı kesme taşla çevrilmiş olup, başucu taşları sarıktır. Hazinenin orta kesiminde Musadede Türbesi yer alır. Türbe, dikdörtgen formlu kesme taştan inşa edilmiş olup, üst kısmı sivalıdır. Türbe içten beşik tonozlu örtülüdür. İç mekânın yan duvarları moloz taş, dış kısmı ise düzgün kesme taştan yapılmıştır. Türbenin girişi doğudan olup, kapı kanadı ahşaptır. Türbenin batı ve güney cephesinde birer küçük pencere açılmıştır.</p>		HAZIRLAYANLAR: M.Salih SARALIOĞLU - Müze Araştırmacısı

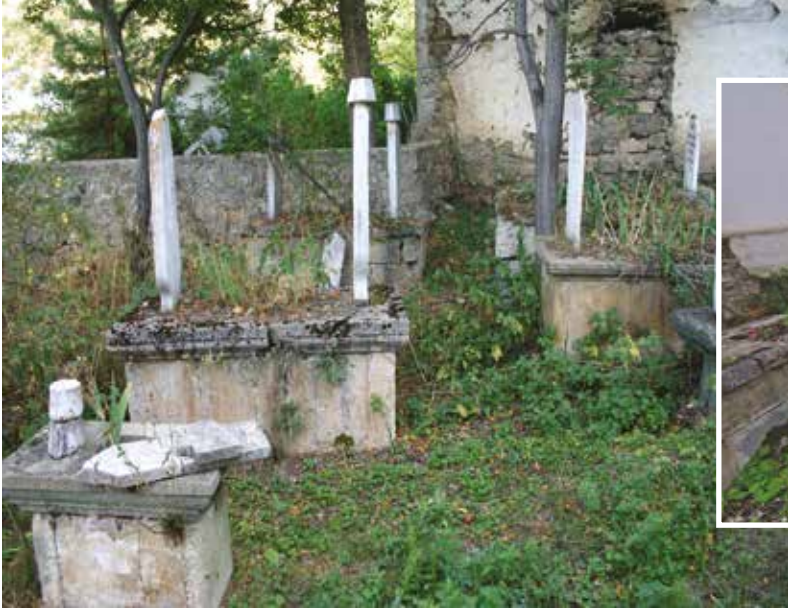
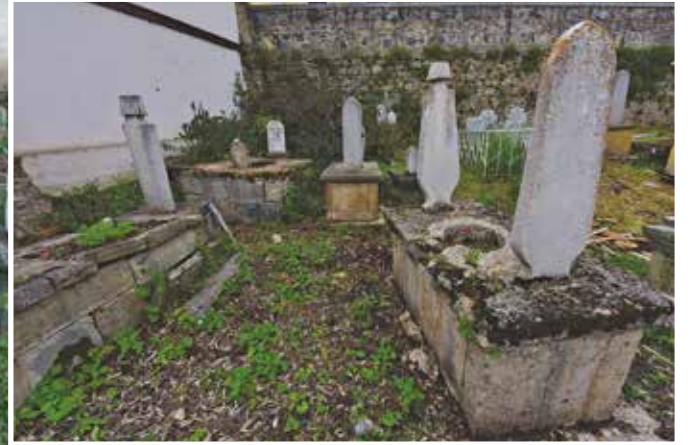
SÜLEYMANİYE MAHALLESİ "HAZİRE VE MEZARLIK"

GENEL TANIM: Gümüşhane merkez, Süleymaniye Mahallesi'nde, 16. yy'da Kanuni Sultan Süleyman'ın Bağdat seferi sırasında verdiği emir üzerine yapılan Süleymaniye Camisi'nin kuzey doğusunda 10 adet mezar vardır. Mezarların üzerinde H.1315, 1310, 1318, 1321 tarihleri okunmaktadır.

GÖZLEMLER		TEKNİK BİLGİLER	SU	ELEKTRİK	ISITMA	KANALİZASYON
BUGÜNKÜ SAHİBİ:	BAKIMINDAN SORUMLU OLAN:					
YAPILAN ONARIMLAR:		ORJİNAL KULLANIMI:				
AYRINTILI TANIMI:		BUGÜNKÜ KULLANIMI:				
<p>Gümüşhane Merkez, Süleymaniye Mahallesi'nde, 16. yy'da Kanuni Sultan Süleyman'ın Bağdat seferi sırasında verdiği emir üzerine yapılan Süleymaniye Camisi'nin kuzey doğusunda 10 adet mezar vardır. Mezarların üzerinde H.1315, 1310, 1318, 1321 tarihleri okunmaktadır.</p>		ÖNERİLEN KULLANIMI:				
		HAZIRLAYANLAR:				
		KURUL ONAYI:				
		Erzurum, Kültür ve Tabiat Varlıklarını Koruma Bölge Kurulunun 24.06.1989 Tarih ve 160 Sayılı Kararıyla Tescillidir.				
YAYIN DİZİNİ:	EKLER	REVİZYON:				
	RAPOR	X				
	FOTOĞRAF	X				
	RÖLEVE PROJESİ					
	HARİTA / KROKİ / PLAN					
	KİTABE

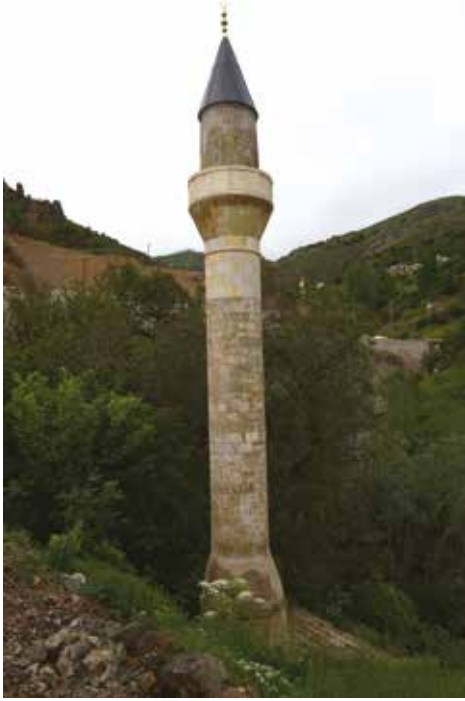
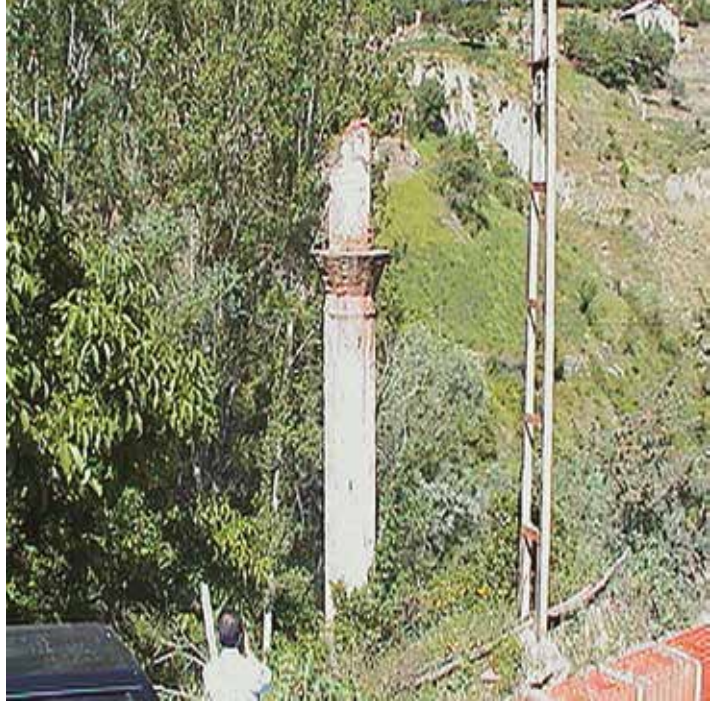
SÜLEYMANİYE MAHALLESİ "DERE CAMİ MİNARESİ"

GENEL TANIM: Süleymaniye Mahallesi Camisi olmayan 3 (üç) adet minareden bir tanesidir. Yapı, sekizgen kaide üzerine yükselen, çokgen gövdeli, tek şerefeli, kesme taştan yapılmıştır.

GÖZLEMLER:		TEKNİK BİLGİLER	SU	ELEKTRİK	ISITMA	KANALİZASYON
BUGÜNKÜ SAHİBİ:	BAKIMINDAN SORUMLU OLAN:					
		ORJİNAL KULLANIMI:				
YAPILAN ONARIMLAR: 2006 yılında restore edilmiştir.		BUGÜNKÜ KULLANIMI:				
AYRINTILI TANIMI:		ÖNERİLEN KULLANIMI:				
<p>Eskiden birçok caminin bulunduğu söylenen Süleymaniye Mahallesi (eski Gümüşhane) son altı camiden günümüze sadece ikisi ayakta. Diğer camilerden bir tanesinin hem camisi hem de minaresi günümüze ulaşamamıştır. Geriye kalan üç caminin ise sadece minaresi günümüze ulaşabilmiştir. Minaresi günümüze ulaşan "Dere Cami Minaresi" bunlardan bir tanesidir. Minare, klasik Osmanlı dönemi özelliklerini yansıtmaktadır. Yapı, sekizgen kaide üzerine yükselen, çokgen gövdeli, tek şerefeli, kesme taştan yapılmıştır. Bu minarenin restorasyonu Vakıflar Genel Müdürlüğü tarafından 2006 yılında yapılmıştır.</p>		HAZIRLAYANLAR:				
		KURUL ONAYI: Erzurum, Kültür ve Tabiat Varlıklarını Koruma Bölge Kurulunun 21.09.1990 Tarih ve 273 Sayılı Kararıyla Tescillidir.

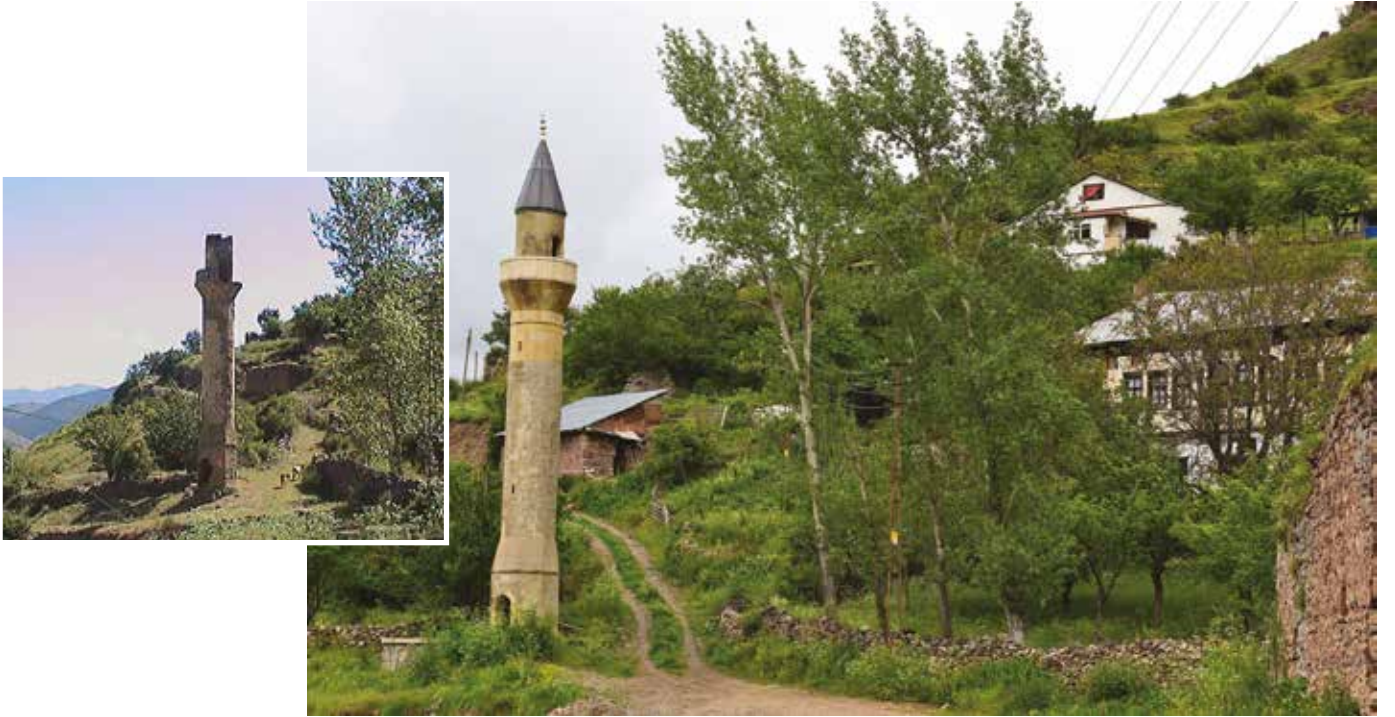
GÖZLEMLER		TEKNİK BİLGİLER	SU	ELEKTRİK	ISITMA	KANALİZASYON
BUGÜNKÜ SAHİBİ:	BAKIMINDAN SORUMLU OLAN:					
		ORJİNAL KULLANIMI:				
YAPILAN ONARIMLAR: 2006 yılında restore edilmiştir.		BUGÜNKÜ KULLANIMI:				
AYRINTILI TANIMI:		ÖNERİLEN KULLANIMI:				
<p>Eskiden birçok caminin bulunduğu söylenen Süleymaniye Mahallesinde (eski Gümüşhane) son altı camiden günümüzde sadece ikisi ayakta. Diğer camilerden bir tanesinin hem camisi hem de minaresi günümüze ulaşamamıştır. Geriye kalan üç caminin ise sadece minareleri günümüze ulaşabilmiştir. Günümüze ulaşan "1 Nolu Caminin Minaresi" klasik Osmanlı dönemi özelliklerini yansıtmaktadır. Yapı, sekizgen kaide üzerine yükselen, çokgen gövdeli, tek şerefeli, kesme taştan yapılmıştır. Bu minarenin restorasyonu Vakıflar Genel Müdürlüğü tarafından 2006 yılında yapılmıştır.</p>		HAZIRLAYANLAR:				
		KURUL ONAYI:				
YAYIN DİZİNİ:		REVİZYON:				
		EKLER				
		RAPOR	X
