T.C. Gümüşhane Valiliđi
İl Kùltür ve Turizm
Mùdùrlùđù

Gümüşhane Kùltür Envanteri 2016

GÜMÜŞHANE İLİ KÜLTÜR ENVANTERİ

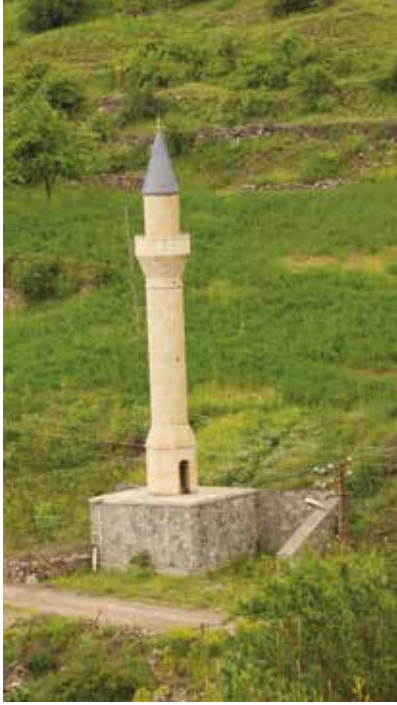
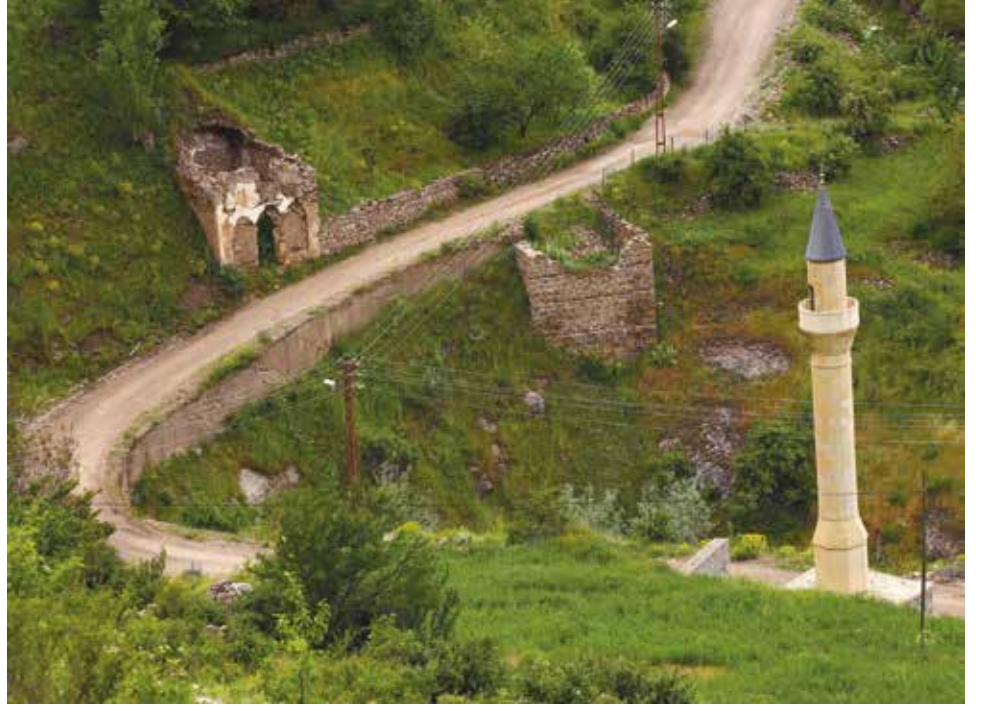
SÜLEYMANİYE MAHALLESİ "2 NOLU CAMİ MİNARESİ"

GENEL TANIM: Süleymaniye Mahallesi'nde camisi olmayan 3 (üç) adet minareden 2 (iki) nolu olanıdır. Yapı, sekizgen kaide üzerine yükselen, çokgen gövdeli, tek şerefelidir ve kesme taştan yapılmıştır.

GÖZLEMLER		TEKNİK BİLGİLER	SU	ELEKTRİK	ISITMA	KANALİZASYON
BUGÜNKÜ SAHİBİ:	BAKIMINDAN SORUMLU OLAN:					
YAPILAN ONARIMLAR: 2006 yılında restorasyonu yapılmıştır.		ORJİNAL KULLANIMI:				
AYRINTILI TANIMI: Eskiden birçok caminin bulunduğu söylenen Süleymaniye Mahallesinde (eski Gümüşhane) son altı camiden günümüzde sadece ikisi ayakta. Diğer camilerden bir tanesinin hem camisi hem de minaresi günümüze ulaşamamıştır. Geriye kalan üç caminin ise sadece minareleri günümüze ulaşabilmiştir. Günümüze ulaşan "2 Nolu Cami Minaresi" klasik Osmanlı dönemi özelliklerini yansıtmaktadır. Yapı, sekizgen kaide üzerine yükselen, çokgen gövdeli, tek şerefelidir ve kesme taştan yapılmıştır. Bu minarenin restorasyonu Vakıflar Genel Müdürlüğü tarafından 2006 yılında yapılmıştır.		BUGÜNKÜ KULLANIMI:				
		ÖNERİLEN KULLANIMI:				
		HAZIRLAYANLAR:				
		KURUL ONAYI: Erzurum, Kültür ve Tabiat Varlıklarını Koruma Bölge Kurulunun 21.09.1990 Tarih ve 273 Sayılı Kararıyla Tescillidir.

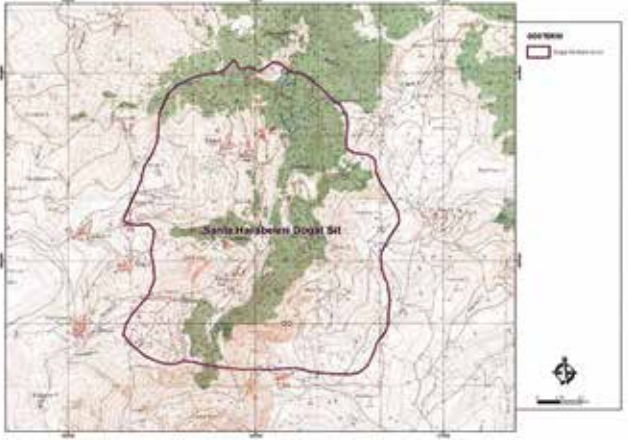
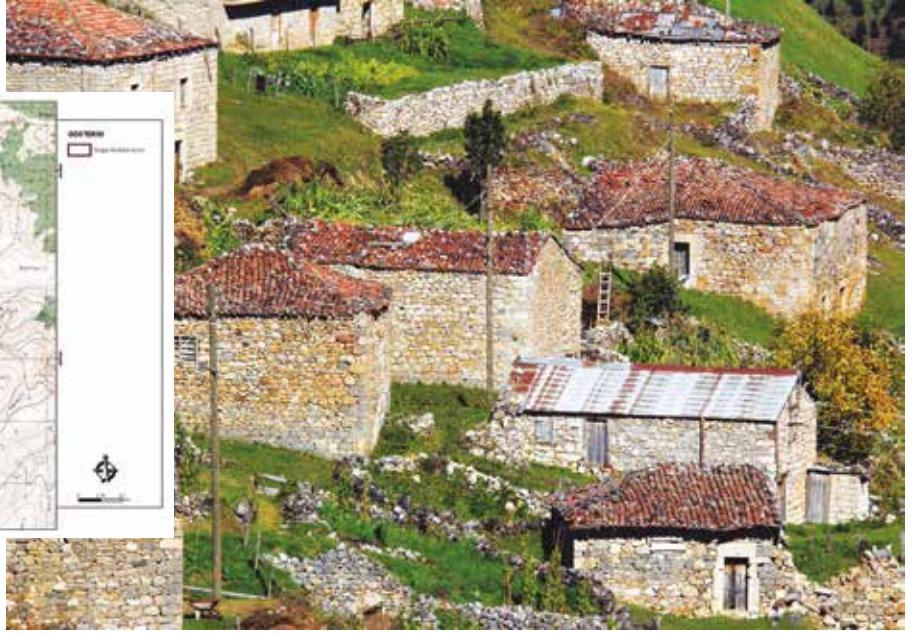
DUMANLI KÖYÜ "SANTA YERLEŞİMİ"

GENEL TANIM: Santa Harabeleri İl Merkezi'ne 75 km mesafede Merkez İlçe Dumanlı Köyü sınırları içerisinde yer almaktadır. 9 mahalle ve 300'ü aşkın yapıdan oluşmaktadır.

GÖZLEMLER:		TEKNİK BİLGİLER	SU	ELEKTRİK	ISITMA	KANALİZASYON
BUGÜNKÜ SAHİBİ:	BAKIMINDAN SORUMLU OLAN					
		ORJİNAL KULLANIMI:				
YAPILAN ONARIMLAR:		BUGÜNKÜ KULLANIMI:				
AYRINTILI TANIM:		ÖNERİLEN KULLANIMI				
<p>Santa Harabeleri İl Merkezi'ne 75 km mesafede Merkez İlçe Dumanlı Köyü sınırları içerisinde yer almaktadır. Santa yerleşiminin 17. yy'da Rumlar tarafından kurulduğu sanılmaktadır. Santa yerleşimi 9 mahalle ve 300'ü aşkın yapıdan oluşmakta idi. Kentteki önemli mahalleler; Binatlı, Terzili, Zurnacılı, Piştovlu, İşhanlı, Çinganlı, Çakallı mahalleleridir. Her mahallede en az bir kilise mevcuttur. İki Vadi üzerine kurulan Santa yerleşiminin, Rum Pontus İmparatorluğu döneminde Rum Çetelerinin sığınak yeri olarak yapıldığı bilinmektedir.</p>		HAZIRLAYANLAR:				
		<p>Gülseren BOZ - Arkeolog Seyhan ÖZTÜRK - Harita Mühendisi Nilay BOZALİ - Mimar</p>				
		KURUL ONAYI:				
		<p>Trabzon, Kültür ve Tabiat Varlıklarını Koruma Bölge Kurulunun 29.01.1999 Tarih ve 3379 Sayılı Kararıyla 1. ve 3. Derece Doğal Sit, 3. Derece Arkeolojik Alanları Olarak Tescillidir.</p>

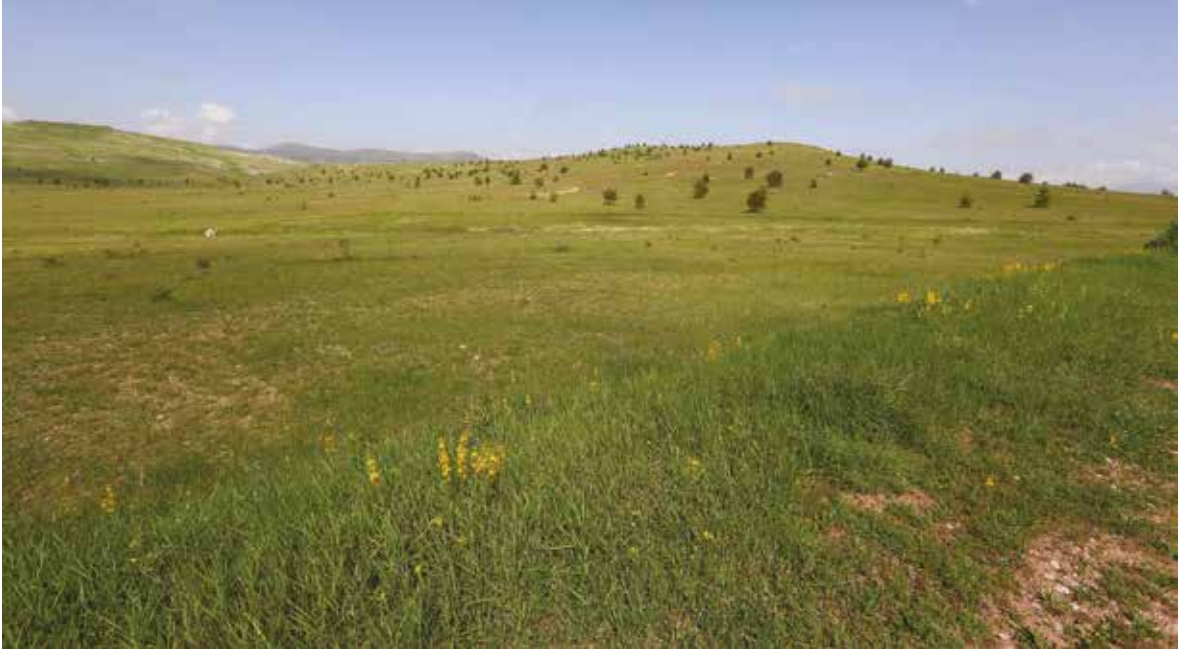
KEÇİKAYA KÖYÜ "KIRCAOVA KALINTILARI"

GENEL TANIM: Gümüşhane İlinin Tamzı Köyü'ne 3 km Gümüşhane-Erzurum asfaltına 5 km mesafede "Kırcaova" diye tabir edilen yerde yığma tepe, düz bir sahayı kaplayan arazinin güneyinde hafif meyilli bir alan üzerinde yer almaktadır.

GÖZLEMLER: Kaçak kazılar sonucu çukur alanlar açılmış bilimsel amaçlı sondaj ve kazı çalışmaları yapılmalı.	TEKNİK BİLGİLER	SU	ELEKTRİK	ISITMA	KANALİZASYON
BUGÜNKÜ SAHİBİ:	BAKIMINDAN SORUMLU OLAN	ORJİNAL KULLANIMI:			
		BUGÜNKÜ KULLANIMI:			
YAPILAN ONARIMLAR:		ÖNERİLEN KULLANIMI:			
AYRINTILI TANIM: <p>Gümüşhane İlinin Tamzı Köyü'ne 3 km, Gümüşhane-Erzurum asfaltına 5 km mesafede "Kırcaova" diye tabir edilen yerde yığma tepe, düz bir sahayı kaplayan arazinin güneyinde hafif meyilli bir alan üzerinde yer almaktadır. Kuzeyi uçurum, doğusu tepelik olup, yığma tepesi bulunduğu alan yoğun sayılabilecek nitelikte kırık seramik parçaları ve şekilsiz taşlar görülebilmektedir. Genel olarak kahve, açık kiremit renginde hamur aynı renk astarlı parçalar yer almaktadır. Seramikler içinde basit ağız kuplu kare parçaları daha çok erken özellikler göstermektedir.</p>	HAZIRLAYANLAR: <p>M. Salih SARALIOĞLU - Müze Araştırmacısı Kemal AKYÜZ - Mimar</p>	KURUL ONAYI: <p>Trabzon, Kültür ve Tabiat Varlıklarını Koruma Bölge Kurulunun 23.03.2004 Tarih ve 4967 Sayılı Kararıyla 1. Derece Arkeolojik Sit Alanı Olarak Tescillidir.</p>

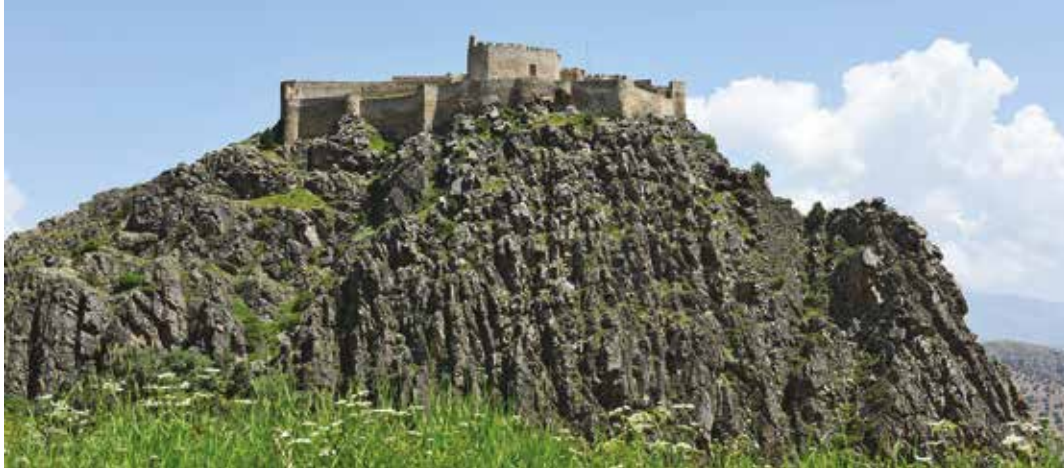
"KOV KALESİ"

GENEL TANIM: Gümüşhane Merkez Esenyurt (Kov) köyü sınırları içinde yer alan kaleye, Gümüşhane-Erzincan karayolunun 16. km'sindeki Esenyurt köyü yol ayrımından yaklaşık 5 km'lik stabilize bir yol ile ulaşılır.

GÖZLEMLER:	TEKNİK BİLGİLER	SU	ELEKTRİK	ISITMA	KANALİZASYON
BUGÜNKÜ SAHİBİ:	BAKIMINDAN SORUMLU OLAN				
YAPILAN ONARIMLAR:	ORJİNAL KULLANIMI:				
AYRINTILI TANIM:	BUGÜNKÜ KULLANIMI:				
<p>Kuzeybatı yönündeki kale kapısı, üzerinde bulunduğu kayalık tepenin ulaşım açısından en elverişli noktasında yer alır. Surlar dışa bakan yönleri yontulmuş farklı boyutlarında moloz taş malzemeden inşa edilmiş olup, taşların arasında kalın kireçtaşı derz tabakası ile birbirine bağlanmıştır. Kuzeybatıdaki kapı dışında kuzeydoğu ve güneydoğuda birer kapı bulunmaktadır. Kuzeydoğu ve güneydoğudaki her iki kapının yanında da biri yarım yuvarlak biri dikdörtgen olmak üzere burçlar bulunmakta olup, Kuzeydoğudaki dikdörtgen giriş açıklığı zeminden yüksek tutulmuştur. Dış surların kuzey bölümünde bu surlar ile bu bölümde ortak duvar kullanan kareye yakın dikdörtgen planlı, büyük kule şeklinde bir iç kale (ahmedek), iç kale üzerinde kısmen yıkılmış dendanlar bulunmaktadır. İç kalede iki sıra halindeki ahşap hatıl delikleri iç kalenin çok katlı olduğuna ilişkin izler olup, Güneybatı köşe duvarında büyük ölçüde tahrip olmuş taşların yerleştirilmesine ait izler 2. kata çıkışın bu noktadan olduğunu gösteren diğer izlerdir. İç kaleye ait dendanlar kısmen tahrip olmakla birlikte iç kalenin tamamında takip edilebilecektir. İç kalenin kuzey bitişiğinde yarım yuvarlak bir burç, doğu tarafında ise bu bölümdeki kapının bitişiğinde dikdörtgen planlı bir burç yer almakta olup, iç kalenin doğusunda kalma odalarına ait olabilecek duvar ve temel izleri görülmektedir.</p>	ÖNERİLEN KULLANIMI:

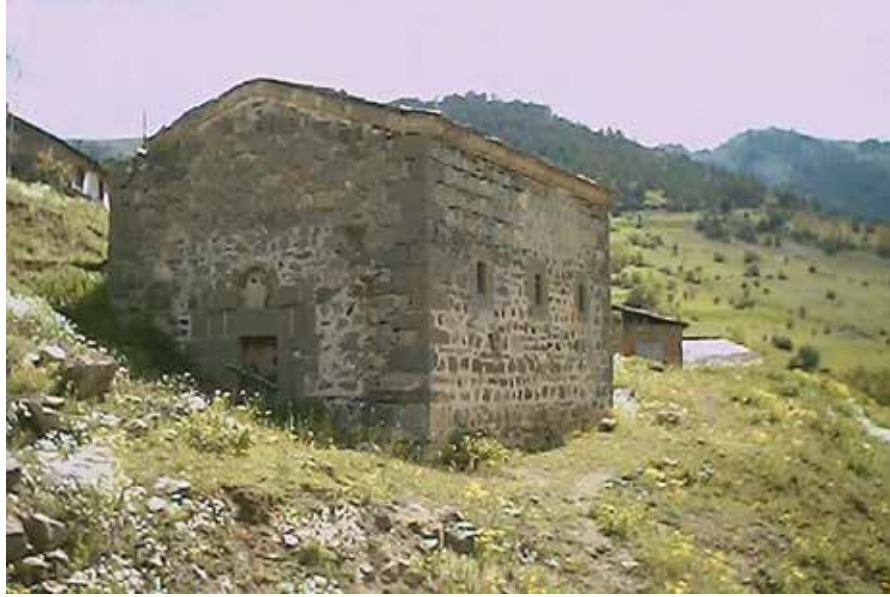
GENEL TANIM: Yapı, Demirkaynak Köyü Gündoğdu Mahallesi'ndedir.

GÖZLEMLER:		TEKNİK BİLGİLER	SU	ELEKTRİK	ISITMA	KANALİZASYON
BUGÜNKÜ SAHİBİ:	BAKIMINDAN SORUMLU OLAN					
		ORJİNAL KULLANIMI:				
YAPILAN ONARIMLAR		BUGÜNKÜ KULLANIMI:				
AYRINTILI TANIM:		ÖNERİLEN KULLANIMI:				
<p>Yapı Demirkaynak Köyünün Güneydoğu (Aymuhal) Mahallesi'nde yer alır. Şapel doğu-batı doğrultusunda dikdörtgen planlı olup, 6,95x5,10 m ölçülerinde tek nefte oluşmaktadır. Doğu cephesi dışa taşkıntılı yarım daire şeklinde apsis yer alır. Apsis ekseninde mazgal pencere bulunmaktadır. İç mekânın üstü duvar payelerine oturan kemerle desteklenen beşik tonoz örtülüye sahiptir. Yapının kuzey cephesi dışa kapalı olduğu gibi herhangi bir dikkat çekecek akmanı yoktur. Güney cephesinde içte geniş, dışa doğru daralan 3 penceresi yer almaktadır. Batı cephe ekseninde düzgün kesme taş işçilikli düz atkı taşlı üzeri yuvarlak kemerle kuşatılan dikdörtgen formulu kapı bulunmaktadır. Kapı üzerindeki atkı taşındaki 1901 tarihi yazılıdır. Ayrıca girişin iç kısmında bir bölümü kırık kök boya ile yazılmış 7 satırlık bir kitabe yer almaktadır. Yapıda günümüze freskli süsleme ulaşmamıştır. Moloz taş örtülü yapının, kapı pencere cephe köşelerinde ve taşıyıcı elemanlarda düzgün kesme taş kullanılmıştır. Beden duvarları moloz taş örtülüdür. Yapı saçak altı kaval silmeli, alaturka kiremitli kırma çatıya sahiptir.</p>		<p>HAZIRLAYANLAR: M. Salih SARALIOĞLU - Müze Araştırmacısı Hasan KARAKAYA - Müze Araştırmacısı</p>

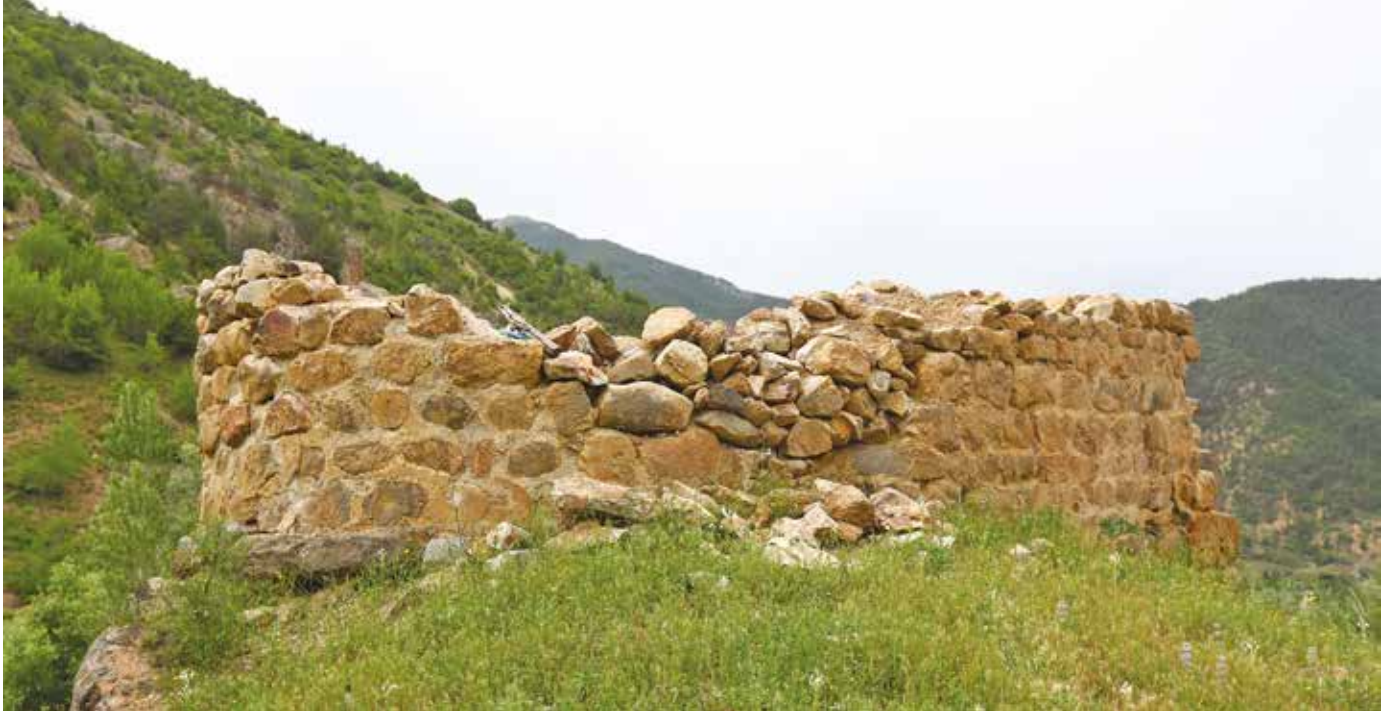
GENEL TANIM: Küçük boyutlarda tek nefli şapel olarak inşa edilmiştir. Girişi batıdan olan şapelin üst örtüsünün tamamı yıkıktır.

GÖZLEMLER:		TEKNİK BİLGİLER	SU	ELEKTRİK	ISITMA	KANALİZASYON
BUGÜNKÜ SAHİBİ:	BAKIMINDAN SORUMLU OLAN					
		ORJİNAL KULLANIMI:				
YAPILAN ONARIMLAR:		BUGÜNKÜ KULLANIMI:				
AYRINTILI TANIMI:		ÖNERİLEN KULLANIMI:				
<p>Dörtkonak Köyü'ne çıkan yolun 15 m kuzeybatısında, yoldan geçebilenlerin görebileceği kayalık bir alan üzerine kurulmuştur. Şapel 4,40 x 3,10 m boyutlarında tek nefli olarak inşa edilmiştir. Apsisi içten yarım yuvarlak olarak düzenlenmiştir. Şapelin üst örtüsü tamamıyla yıkılmıştır. Şapelden günümüze 1,80 m yüksekliğinde duvar kalıntıları gelebilmiştir. İç kısmı hafriyat doludur. Girişi batıdan olan şapelin beden duvarları harçlı moloz taştan örülmüştür.</p>		HAZIRLAYANLAR:				
		<p>M. Salih SARALIOĞLU - Sanat Tarihçisi Özkan AYDIN - İnşaat Mühendisi</p>				
		KURUL ONAYI:				
		<p>Trabzon, Kültür ve Tabiat Varlıklarını Koruma Bölge Kurulunun 26.04.2012 Tarih ve 442 Sayılı Kararıyla Tescillidir.</p>

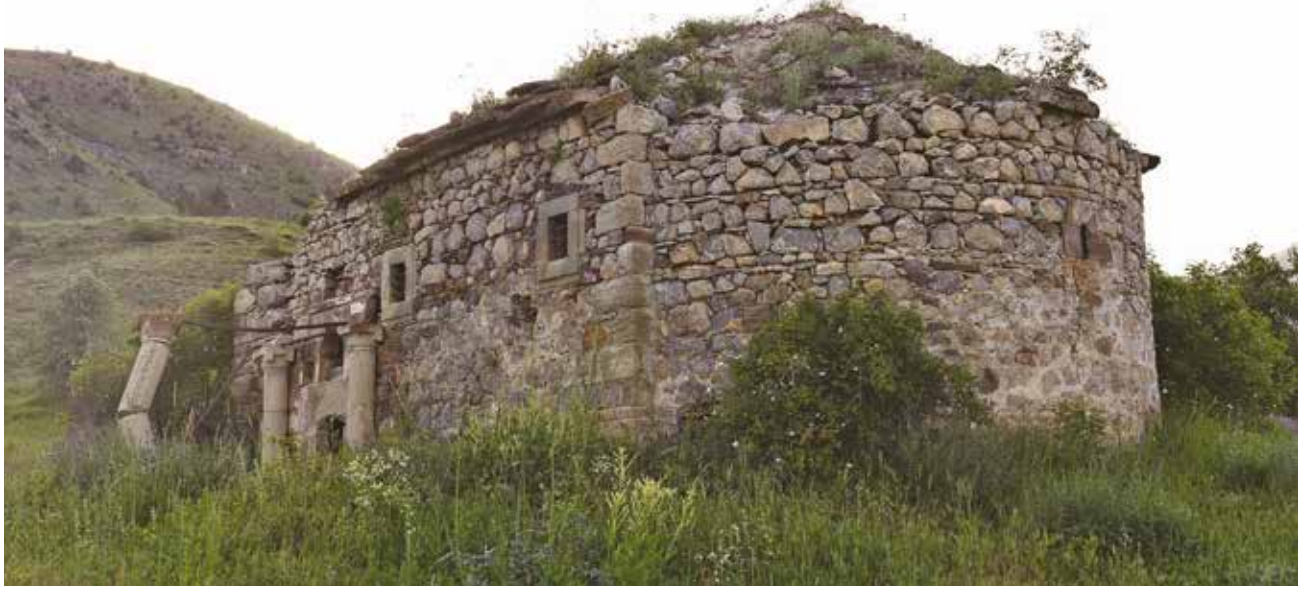
GENEL TANIM: Kocapınar Köyü'nün güneyinde, köye hâkim konumdaki düz bir yamaç üzerinde yer alır. Doğu-batı yönünde uzanmakta olan yapı, bazilikal planda olup, içten 4 x 5 m ölçülerindedir. Doğu cephede yarım daire şeklinde dışa taşıntılı yapılan tek apsisi vardır. Beden duvarları moloztaş, kapı pencere söveleri ve kemerler, cephe bitimleri ve taşıyıcılar düzgün kesmetaş malzemedden yapılmıştır. Üst örtü içten tonoz dıştan beşik çatı şeklindedir.

GÖZLEMLER:	TEKNİK BİLGİLER	SU	ELEKTRİK	ISITMA	KANALİZASYON
BUGÜNKÜ SAHİBİ:	BAKIMINDAN SORUMLU OLAN				
YAPILAN ONARIMLAR:	ORJİNAL KULLANIMI:				
AYRINTILI TANIMI:	BUGÜNKÜ KULLANIMI:				
<p>Kocapınar Köyü'nün güneyinde, köye hâkim konumdaki düz bir yamaç üzerinde yer alır. Doğu-batı yönünde uzanmakta olan yapı içten 4 x 5 m ölçülerindedir. Doğu cephede yarım daire şeklinde dışa taşıntılı yapılan tek apsisi vardır. Beden duvarları moloz taş, kapı pencere söveleri ve kemerler, cephe bitimleri ve taşıyıcılar düzgün kesme taş malzemedden yapılmıştır. Girişi güney yönündedir. Girişin önünde dört sütun üzerine oturan, baldaken tarzında ön girişe sahiptir. Bu sütunlardan giriş kapısına bitişik olanlar sağlamdır, diğerleri ise kısmen tahrip olmuştur. Yapının girişi 70 x 145 cm ölçülerinde olup kapısı ahşaptır. Basit kemerli kapının hemen üzerinde taş kemerli bir korniş bulunmaktadır. İç mekân apsis bölümünde ve batı yönünde iki adet olmak üzere toplam dört adet pencere açıklığı vardır. Pencere dıştan düz lentoludur. Üst örtüsü içten tonoz olup, duvar payeleri ile desteklenmiştir zemin kesmetaş ile döşenmiştir.</p>	ÖNERİLEN KULLANIMI:

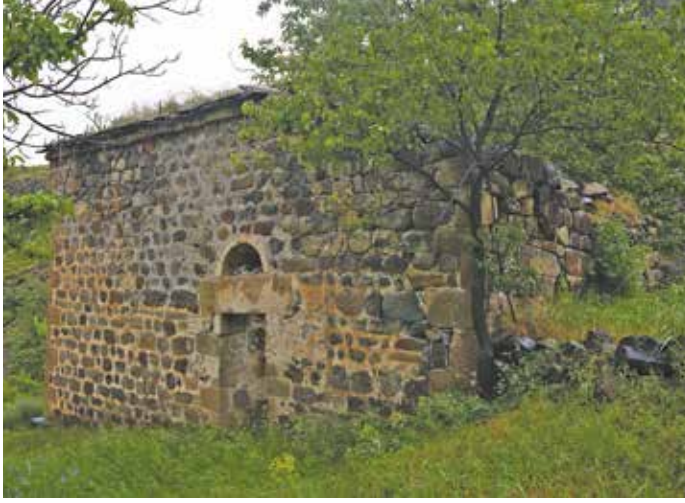
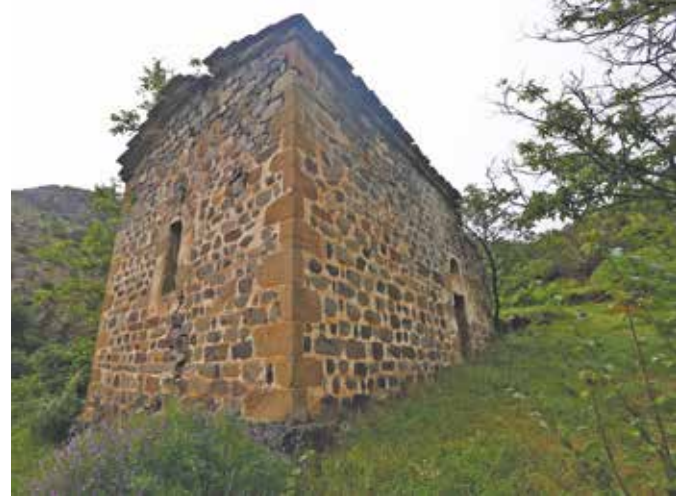
MESCİTLİ KÖYÜ "PERVEZİ ŞAPELİ"

GENEL TANIM: Doğu-batı doğrultusunda dikdörtgen planlı olup, 8,70 x 4,80 m ölçülerinde tek neften oluşmaktadır. İç mekânın doğusunda yuvarlak apsisi bulunmaktadır. Yarım kubbe ile örtülüdür. Apsisi dıştan cephe duvarıyla sınırlanmıştır. İç mekânda fresko tekniğinde yapılmış duvar resimleri bulunmaktadır.

GÖZLEMLER:		TEKNİK BİLGİLER	SU	ELEKTRİK	ISITMA	KANALİZASYON
BUGÜNKÜ SAHİBİ:	BAKIMINDAN SORUMLU OLAN:					
		ORJİNAL KULLANIMI:				
YAPILAN ONARIMLAR		BUGÜNKÜ KULLANIMI:				
AYRINTILI TANIM:		ÖNERİLEN KULLANIMI:				
<p>Yapı Mescitli Köyü'nün pevzezi mevkiinde, eğimli bir arazinin düz kesiminde bahçe içerisinde yer alır. Doğu-batı doğrultusunda dikdörtgen planlı olup, 8,70 x 4,80 m ölçülerinde tek neften oluşmaktadır. İç mekân doğusunda yuvarlak apsisi bulunmaktadır. Yarım kubbe ile örtülüdür. Apsis dıştan cephe duvarıyla sınırlanmıştır. Doğu cephenin ekseninde, bulunan dışa doğru devalan bir mazgal pencere açıklığıyla aydınlığı sağlanmıştır. Mekân üstü yanlarda duvar peyelerine oturan kemerlerle desteklenen beşik tonoz örtüye sahiptir. Dıştan iki farklı çatıya sahip olan yapının, düzgün taş plakalarla örtüldüğü anlaşılmaktadır. Kuzey cephe ekseninde düz atkı taşlı dikdörtgen formlu girişi bulunmaktadır. Giriş üzerindeki yuvarlak kemerli alınlıkta yer alan kitabelik boştur. Yapıda, kapı, pencere, kemerler ve köşe taşları düzgün kesme taştan, beden duvarları ise moloz taştan derzli olarak inşa edilmiştir. Şapelin içerisi tamamen sıvalı olup, Hıristiyan konuların işlendiği fresko tekniğinde yapılmış duvar resimlerine yer verilmiştir. Fresklerin bir kısmı tüm olumsuzluklara rağmen günümüze ulaşmıştır. Fresklerde İsanın çarmıktan indirilişi, yas sahnesi, meleklerin Meryem'e İsanın doğumunu müjdelemesi, İsanın doğumu, havariler ve Aziz tasfirlerine yer verilmiştir.</p>		<p>HAZIRLAYANLAR: M. Salih SARALIOĞLU - Müze Araştırmacısı Sezgin YÜKSEL - Şehir Plancısı</p>

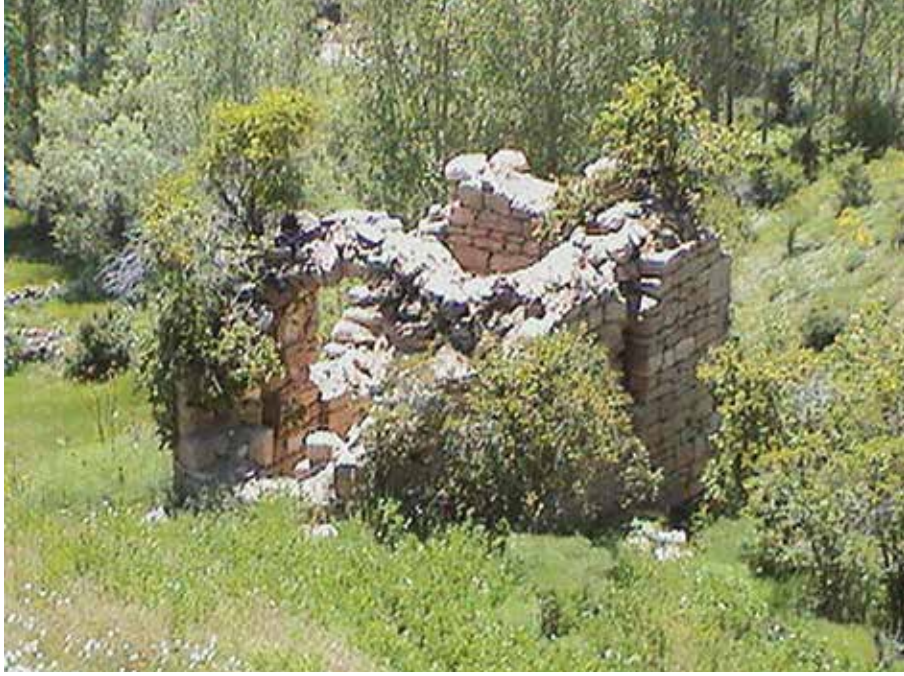
OLUCAK (İMERA) KÖYÜ "ŞAPEL"

GENEL TANIM: Yapı tek nefli 4,20 x 3,20 m ölçülerinde son derece küçük olarak inşa edilmiştir. Girişi batıdandır. Üst kısmı beşik tarzla kapatılmıştır. Doğu cephesinde dışa taşkın yapılan apsis içten ve dıştan yuvarlaktır.

GÖZLEMLER:	TEKNİK BİLGİLER	SU	ELEKTRİK	ISITMA	KANALİZASYON
BUGÜNKÜ SAHİBİ:	BAKIMINDAN SORUMLU OLAN				
		ORJİNAL KULLANIMI:			
YAPILAN ONARIMLAR		BUGÜNKÜ KULLANIMI:			
AYRINTILI TANIMI:		ÖNERİLEN KULLANIMI:			
<p>Olucak (İmera) Köyü'nün güneydoğusunda, eğimli bir arazi üzerinde, araç yolunun hemen altında bağımsız olarak yer alan şapel doğu-batı doğrultusunda dikdörtgen planlı 4,20 x 3,20 m ölçülerinde tek nefli son derece küçük olarak inşa edilmiştir. Doğu cephesinde dışa taşkın olarak yapılan apsis, içten ve dıştan yuvarlak olup, 1,55 x 1,30 m ölçülerindedir. Apsiste küçük ölçüde bir mazgal pencere açılmıştır. Mekânın üstü yarlarda duvar peyelerine oturan kemerle desteklenen beşik tozlu örtüye sahip olduğu anlaşılmaktadır. Cephe duvarları dolgu duvar tekniğinde moloz taşla örülmüştür. Köşelerden, girişte kemerlerde ve pencere sövelerinde kesmetaş kullanılmıştır. Hayli harap olan yapıda günümüze herhangi bir süsleme ulaşmamıştır.</p>		<p>HAZIRLAYANLAR: M. Salih SARALIOĞLU - Müze Araştırmacısı Hasan KARAKAYA - Müze Araştırmacısı</p>

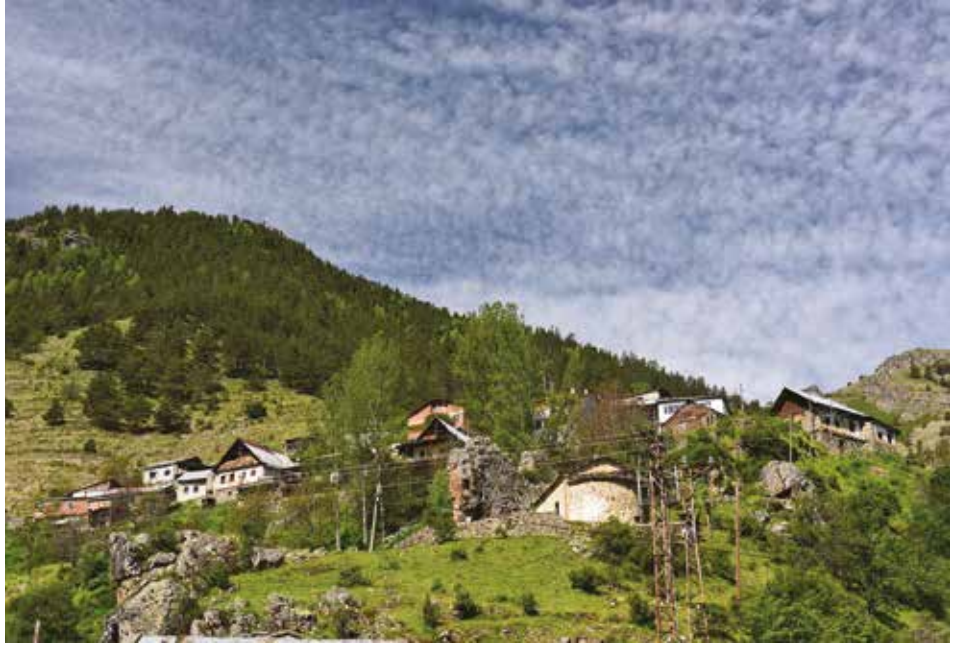
GÜVEMLİ KÖYÜ KIRAZLIK MAHALLESİ "ŞAPEL"

GENEL TANIM: Yapı, eğimli bir arazi üzerinde, doğu-batı yönünde dikdörtgen planlıdır. Tek nefli yapının üst örtüsü sac kaplamadır. Yığma olarak inşa edilen yapı kesme taş + moloz taş işçiliktir.

GÖZLEMLER:		TEKNİK BİLGİLER	SU	ELEKTRİK	ISITMA	KANALİZASYON
BUGÜNKÜ SAHİBİ:	BAKIMINDAN SORUMLU OLAN:					
		ORJİNAL KULLANIMI:				
YAPILAN ONARIMLAR:		BUGÜNKÜ KULLANIMI:				
AYRINTILI TANIMI:		ÖNERİLEN KULLANIMI:				
<p>Yapı, doğu-batı yönünde dikdörtgen planlıdır. 5,40 mX 3,58 m boyutlarında, tek nefli yapının üst örtüsü içte tonoz dışta beşik çatıdır. Doğu cephesinde, yarım daire şeklinde dışa taşıntı yapan tek apsisi vardır. Bu bölüm nefli bölümden daha alçak tutulmuştur. Diğer yapılarda olduğu gibi kapı, pencere söveleri, köşe dikmeleri ve kemerler düzgün yonu taştır. Taş araları derzlidir. İç mekâna giriş, batı cepheden düz lentolu açıklıktan sağlanır. Giriş kısmının üzerindeki yuvarlak kemerli alınlık boştur. Apsis üzerinde yuvarlak formulu bir pencere ve nişler yer alır. Kuzey cephede üç adet mazgal pencere bulunmaktadır.</p>		<p>HAZIRLAYANLAR: Gülseren BOZ - Arkeolog Seyhan ÖZTÜRK - Harita Mühendisi Nilay BOZALİ - Mimar</p>

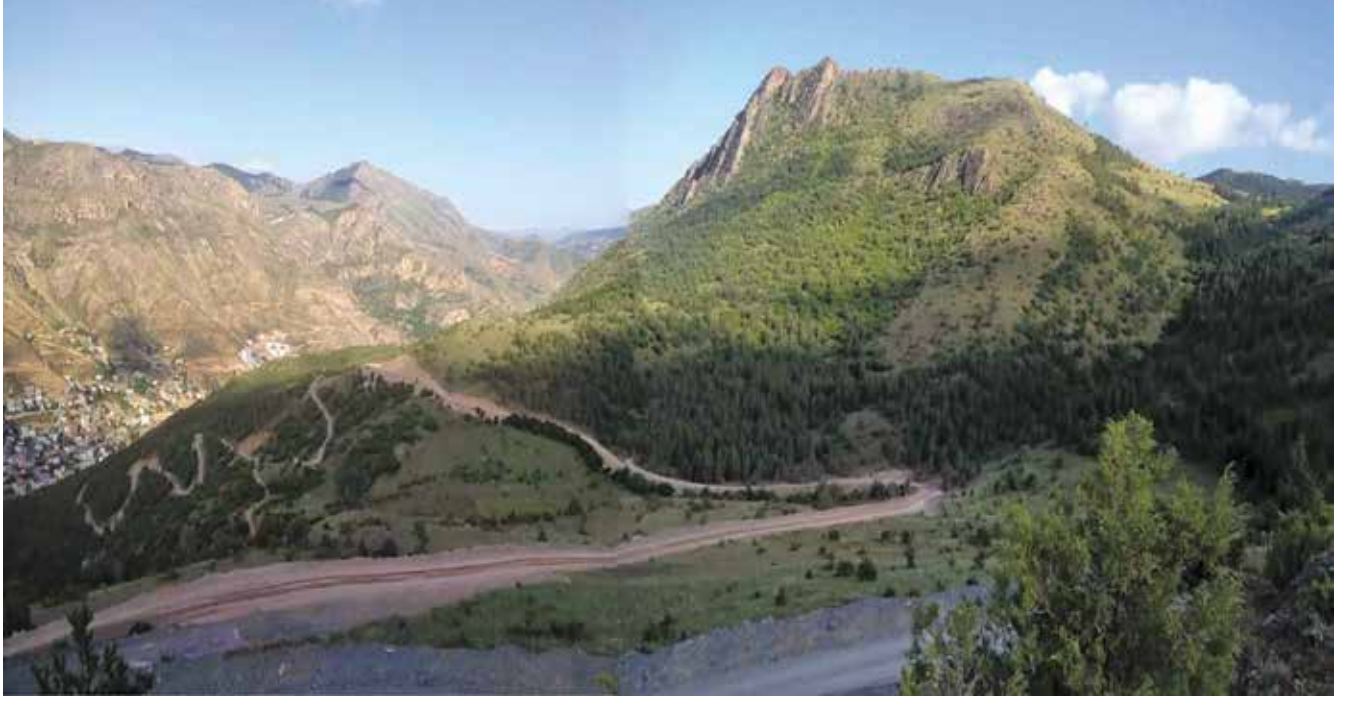
GÖZLEMLER:	TEKNİK BİLGİLER	SU	ELEKTRİK	ISITMA	KANALİZASYON
BUGÜNKÜ SAHİBİ:	BAKIMINDAN SORUMLU OLAN:				
	ORJİNAL KULLANIMI:				
YAPILAN ONARIMLAR:	BUGÜNKÜ KULLANIMI:				
AYRINTILI TANIMI:	ÖNERİLEN KULLANIMI:				
<p>Alan, 840 dekadır. Gümüşhane Merkez İlçesi sınırları içerisinde yer almaktadır. Alan; 1.250 rakımda olup, şehir merkezi içerisinde kuş uçuşu 1 km, araç yolu ile mesire alanı güzergâhından 2 km olup stabilize edilmiştir. Yeni Devlet Hastanesi güzergâhından erişim 6 km'dir; yolun 3 km'si asfalt, 3 km'si de stabilize edilmiştir. Gümüşhane şehir merkezine bakan hâkim bir noktada bulunmaktadır. Karşıyaka Tabiat Parkı; sahip olduğu orman alanları, orman içi açıklıkları, kayalık alanlar ve manzara seyir noktaları ile ön plana çıkmaktadır. Alan, trekking, rekreasyonel faaliyetler, fotoğrafçılık, kültürel festivaller, sosyal etkinlikler ve konaklama açısından potansiyel taşımaktadır. Alanın en büyük avantajı il merkezinin, Üniversitenin, Süleymaniye Turizm ve Kayak Merkezinin odak noktasında olmasıdır.</p>	HAZIRLAYANLAR:

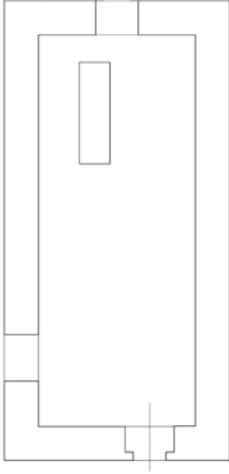
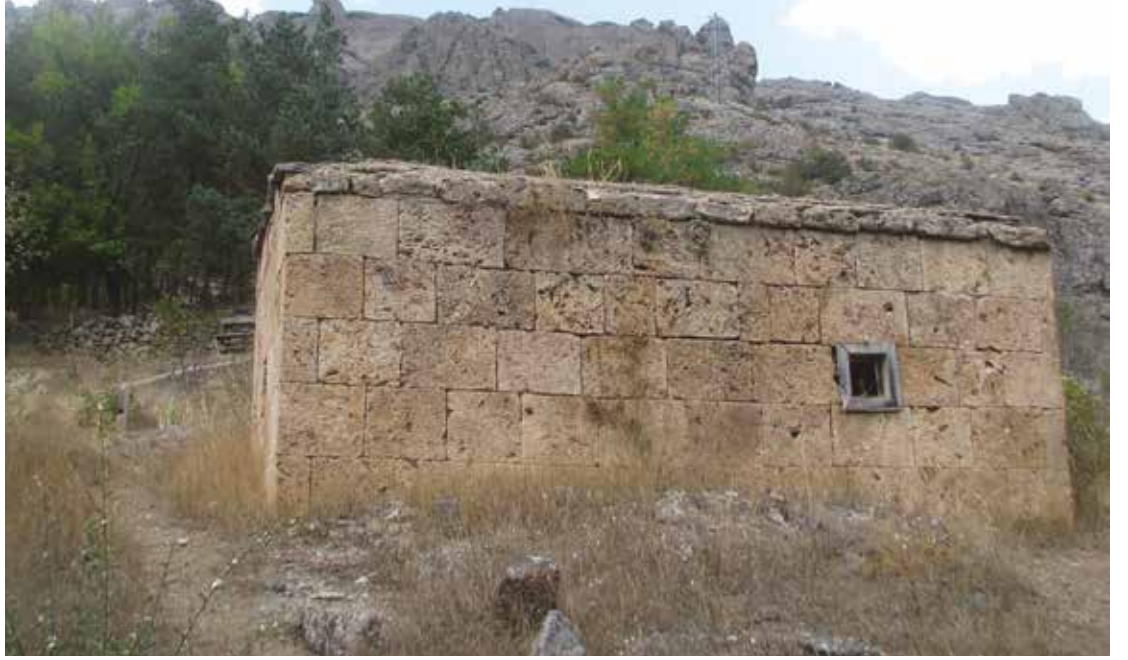
GÜMÜŞKAYA KÖYÜ "MUSA DEDE TÜRBESİ"

GENEL TANIM: Musadede türbesinde içinde yer aldığı hazirede eski ve yeni definler bir arada bulunur. Türbe dikdörtgen formlu kesme taştan yapılmıştır. İç kısmında sanduka yer alır.

GÖZLEMLER:	TEKNİK BİLGİLER	SU	ELEKTRİK	ISITMA	KANALİZASYON
BUGÜNKÜ SAHİBİ:	BAKIMINDAN SORUMLU OLAN				
	Köy Tüzel Kişiliğe ait	ORJİNAL KULLANIMI:			
YAPILAN ONARIMLAR:	BUGÜNKÜ KULLANIMI:				
AYRINTILI TANIM:	ÖNERİLEN KULLANIMI:				
<p>Gümüşkaya Köyü'nde yer alan Hazire ve içerisindeki Musa Dede Türbesine, İki köyünden Şiran'a giden yolun 27 km'sinde yoldan geçebilenlerin görebileceği bir konumda yol kenarında yer alır. Hazire içerisinde eski ve yeni definler bir arada bulunur. Yeni definlerin çoğunlukta olduğu mezarlıkta kitabeli mezar taşlarına rastlanılmamıştır. Eski mezarlarının bazılarının etrafı kesme taşla çevrilmiş olup, başucu taşları sarıktır. Hazinenin orta kesiminde Musa Dede türbesi yer alır. Türbe dikdörtgen formlu kesme taştan inşa edilmiş olup, üst kısmı sıvalıdır. Türbe içten beşik tonozlu örtülüdür. İç mekânın yan duvarları moloz taş, dış kısmı ise düzgün kesme taştan yapılmıştır. Türbenin girişi doğudan olup, kapı kanadı ahşaptır. Türbenin batı ve güney cephesinde birer küçük pencere açılmıştır.</p>	HAZIRLAYANLAR: M. Salih SARALIOĞLU - Müze Araştırmacısı

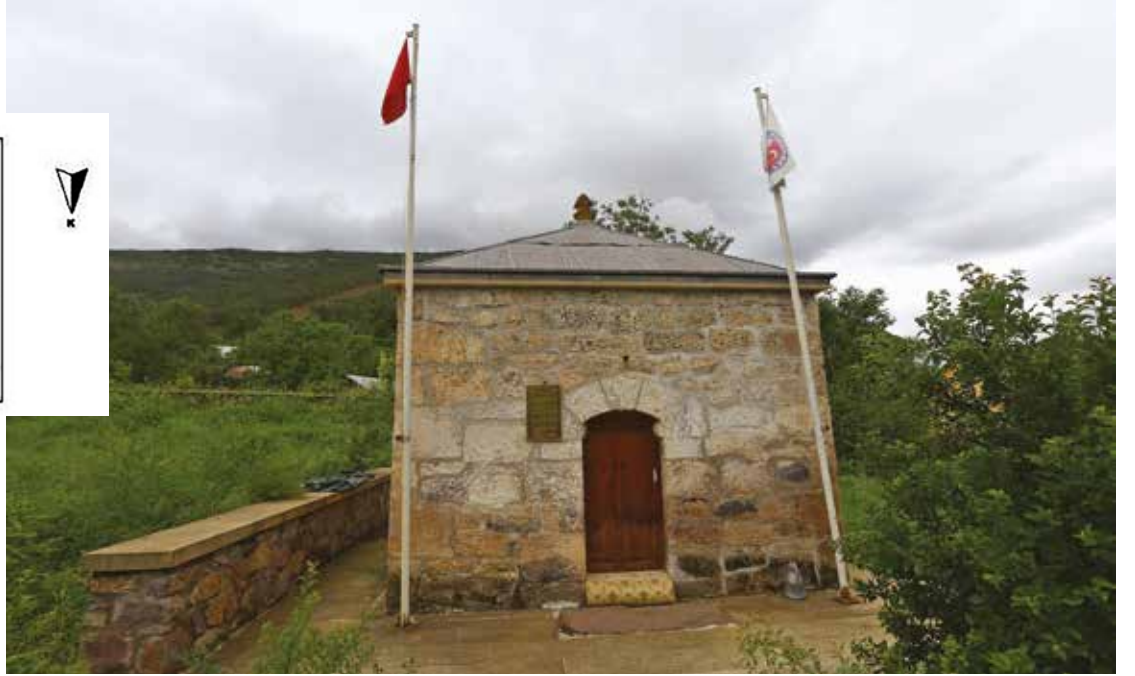
PİRAHMET KÖYÜ "TÜRBE"

GENEL TANIM: Kare planlı, kaba yonu taşla örtülmüş türbe kesme taşlarla kaplanmış pramit çatılıdır. Kuzey yönünde giriş kapısı, doğu duvarında ufak mazgal tipi penceresi vardır. Köşeler iri taşlarla desteklenmiştir. Türbenin altında mumyalak vardır. Yapı hazire alanında yer almaktadır.

GÖZLEMLER:		TEKNİK BİLGİLER	SU	ELEKTRİK	ISITMA	KANALİZASYON
BUGÜNKÜ SAHİBİ:	BAKIMINDAN SORUMLU OLAN:					
		ORJİNAL KULLANIMI:				
YAPILAN ONARIMLAR:						
AYRINTILI TANIM:		BUGÜNKÜ KULLANIMI:				
<p>Kare planlı, kaba yonu taşla örtülmüş türbe kesme taşlarla kaplanmış pramit çatılıdır. Kuzey yönünde giriş kapısı, doğu duvarında ufak mazgal tipi penceresi vardır. Köşeler iri taşlarla desteklenmiştir. Türbenin altında mumyalak vardır. Yapı hazire alanında yer almaktadır.</p>		ÖNERİLEN KULLANIMI:				
		HAZIRLAYANLAR: Emel IŞIK - Arkeolog Behçet ERDOĞAN - Mimar				
		KURUL ONAYI: Trabzon, Kültür ve Tabiat Varlıklarını Koruma Bölge Kurulunun 24.06.1989 Tarih ve 158 Sayılı Kararıyla Tescillidir.				
YAYIN DİZİNİ:	EKLER	REVİZYON:				
	RAPOR	X				
	FOTOĞRAF	X				
	RÖLEVE PROJESİ					
	HARİTA / KROKİ / PLAN	X				
	KİTABE

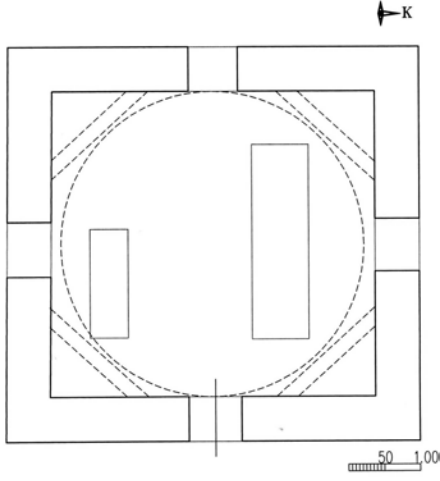
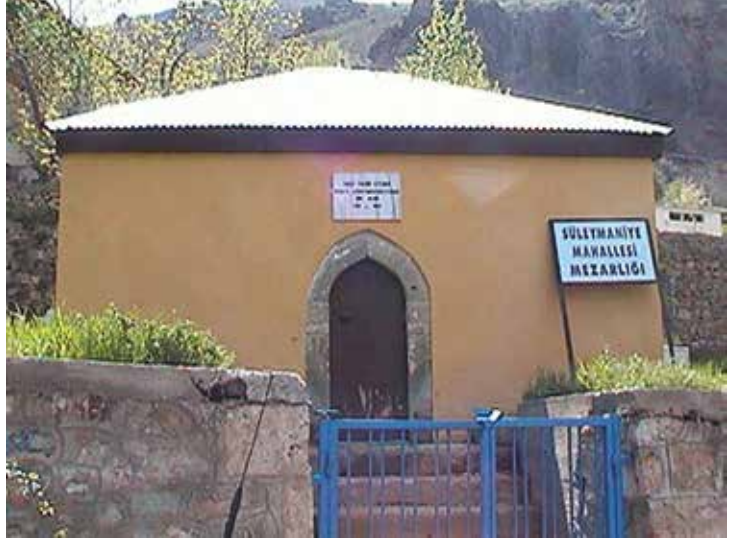
SÜLEYMANİYE MAHALLESİ "MISIRLIOĞLU TÜRBESİ"

GENEL TANIM: Süleymaniye Camisinin kuzeyinde, avlusuna bitişik, kare planlı, kırma çatılı, taş işçiliktir.

GÖZLEMLER:	TEKNİK BİLGİLER	SU	ELEKTRİK	ISITMA	KANALİZASYON
BUGÜNKÜ SAHİBİ:	BAKIMINDAN SORUMLU OLAN:				
		ORJİNAL KULLANIMI:			
YAPILAN ONARIMLAR		BUGÜNKÜ KULLANIMI:			
AYRINTILI TANIMI:		ÖNERİLEN KULLANIMI:			
Mısırlıoğlu Türbesinin doğu cephesinde yer alan giriş sivri kemerli olup, kemer nişi düzgün kesme taştan yapılmıştır. Diğer cephelerin ortalarında dikdörtgen formlu birer adet aydınlatma açıklıkları vardır. Taş işçilikli türbenin dış cephesi onarım görerek sıvanarak boyanmıştır. Girişin üzerinde yer alan dört satırlık Latince kitabesinde "Hacı Tahir Efendi, Mısır El-Ezher Üniversitesinde Din Âlimi 1755-1834" yazılıdır. Türbenin bahçesinde yer alan hazire alanında Osmanlıca yazıtları olan mezar taşları vardır. Eski ve yeni definler bir arada bulunmaktadır.		HAZIRLAYANLAR: Gülseren BOZ - Arkeolog Tuğba AKPINAR - Mimar Seyhan ÖZTÜRK - Harita Mühendisi			
		KONTROL EDEN:			
		KURUL ONAYI: Trabzon, Kültür ve Tabiat Varlıklarını Koruma Bölge Kurulunun 01.11.2002 Tarih ve 4587 Sayılı Kararıyla Tescillidir.

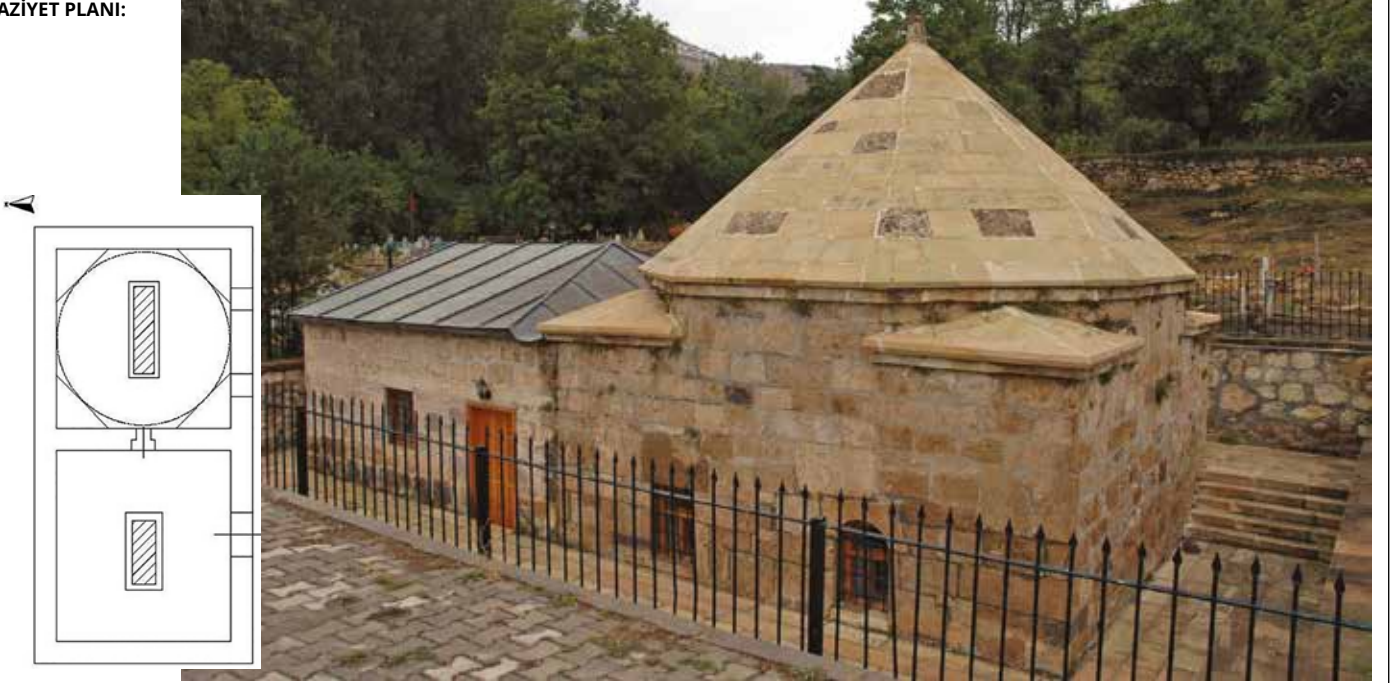
TEKKE KÖYÜ "ÇAĞIRGAN BABA TÜRBESİ"

GENEL TANIM: Düzgün kesme taşlı, kare planlı üst örtüye geçişi sekizgen bir kaide ile sağlanmıştır.

AYRINTILI TANIM:
Gümüşhane-Bayburt yolu üzerinde Tekke Köyü mezarlığında bulunmaktadır. Kare bir plan arzeden kümbet düzgün kesme taştan yapılmıştır. Üst örtüye geçiş bir kare mekânın köşelerinden kesilerek oluşturulan sekizgen bir kaide ile sağlanmıştır. Yine kesme taş kullanılarak yapılan çatıda sekizgen olup konik biçimindedir. Güney cephede bulunan iki pencere aydınlatmayı sağlamaktadır. Bunlardan batıda olanı yuvarlak olarak yapılmış, içinde bir mezar olan bir bölüm daha vardır ki; asıl kümbetin girişi bu mekâna açılmaktadır. Girişin dikdörtgen bir açıklık olup, yuvarlak kemerli niş içerisinde kitabesi bulunmaktadır. Kubbenin içinde bir mezar bulunmaktadır. Burada yatan kişinin Murat'ın çaldıran seferinden dönerken ölerken buraya gömülen Seyyid-i Mahmut Çaldıran Baba olduğu bilinmektedir. İçte duvarlar sıvaldır. Köşeler birer kemerle birleştirilerek kubbeye geçiş sağlanmıştır. Köşeler yarım tonoz olarak tanzim edilmiştir.

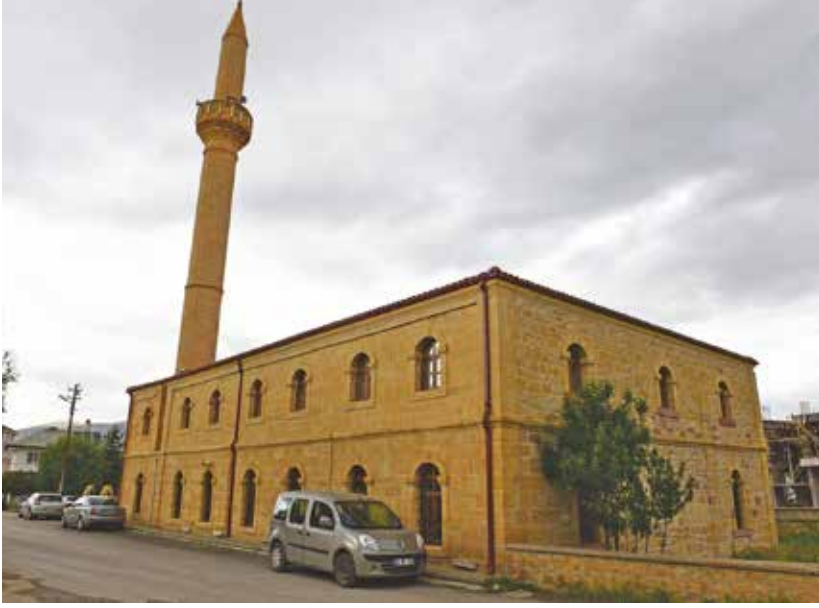
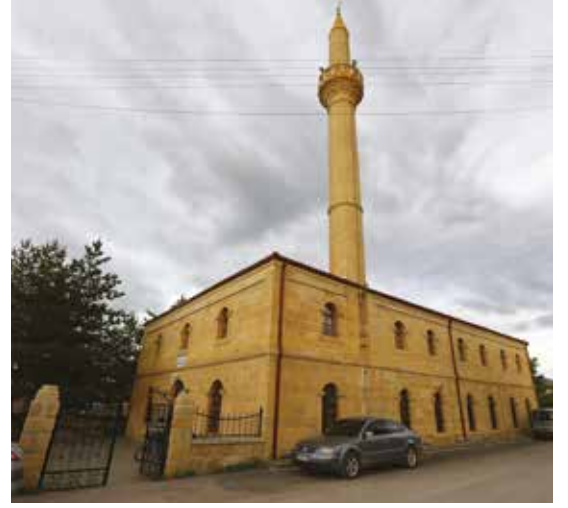
“ULU (BÜYÜK) CAMİ”

GENEL TANIM: Kelkit İlçe Merkezinde Büyük (Ulu) Cami olarak bilinmektedir.

GÖZLEMLER:	TEKNİK BİLGİLER	SU	ELEKTRİK	ISITMA	KANALİZASYON
BUGÜNKÜ SAHİBİ:	BAKIMINDAN SORUMLU OLAN:				
		ORJİNAL KULLANIMI: Cami			
YAPILAN ONARIMLAR:		BUGÜNKÜ KULLANIMI: Cami			
AYRINTILI TANIM:		ÖNERİLEN KULLANIMI: Cami			
<p>Kelkit Büyük (Ulu) Cami dikdörtgen planlı, kubbeli, yöresel kesme taştan inşa edilmiştir. 1915 yılında yapılmıştır ve 1941 yıllarında askeri depo olarak kullanıldığı söylenmektedir. Yapının yüksek kasnaklı, aydınlık pencereleri ile çevrelenmiş kubbesinin üzeri kurşun kaplıdır. Caminin son cemaat yerinin ve mahfil katının üzeri üçer adet küçük kubbeye örtülüdür. Kubbelelerin üzeri kurşun kaplı olup, çatıya geçişte betonarme saçak kullanılmıştır. Düzgün kesme taş malzeme ile örülmüş olan zemin ve 1. katta yedişer adet pencere mevcuttur. Pencerelerin tamamı yuvarlak kemerli, kesme taş söveli, demir parmaklıklı ve ahşap kanatlıdır. Mihrabı dikdörtgen formda olup yuvarlak gövdeli ve kavsaralı nişle tezyin edilmiştir.</p>		HAZIRLAYANLAR: Özkan AYDIN - İnşaat Mühendisi

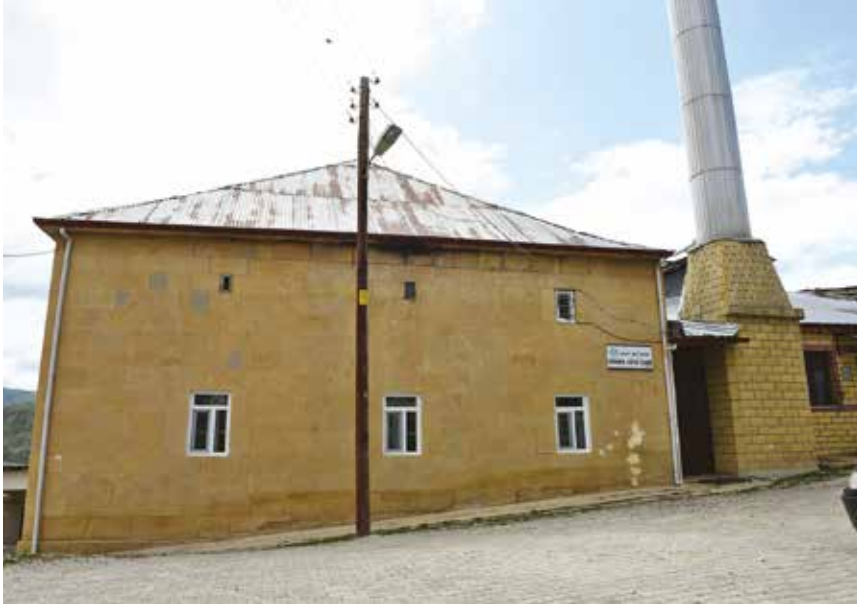
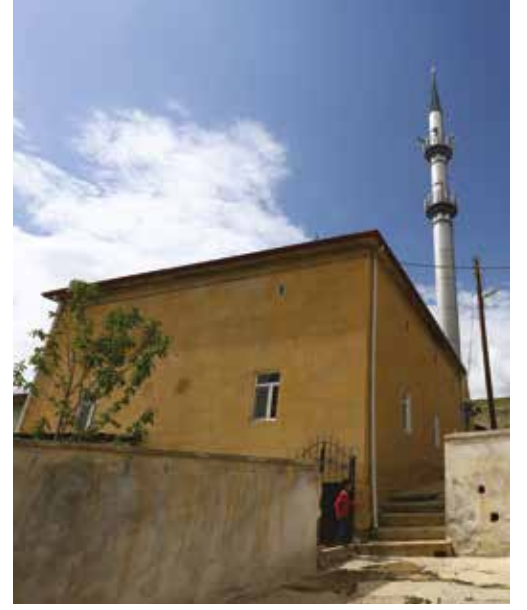
SÖKMEN KÖYÜ "CAMİ"

GÖZLEMLER:	TEKNİK BİLGİLER	SU	ELEKTRİK	ISITMA	KANALİZASYON
BUGÜNKÜ SAHİBİ:	BAKIMINDAN SORUMLU OLAN:				
YAPILAN ONARIMLAR:		ORJİNAL KULLANIMI: Cami			
AYRINTILI TANIM:		BUGÜNKÜ KULLANIMI: Cami			
Kare planlı, kesme taş malzemeli yapı, harim kapısı üzerindeki kitabesine göre Hicri 1317 (Miladi 1899) tarihlerinde inşa edilmiştir. Dört omuz kırma çatılı yapının üzeri saz malzeme ile kaplanmıştır. Yapının kuzey cephesinde yer alan demir kasnaklı, oluklu saç kaplı minaresinin kaide ve pabuç kısmı ise kesme taştan yapılmıştır. Silindirik gövdeli, iki Şerifeli, konik külahlı minare yakın dönemde yapıya ilave edilmiştir. Harime giriş, yapının kuzey cephesinden dikdörtgen fodra yuvarlak kemerli, taş söveli, ahşap kapı ile sağlanmaktadır. "U" planlı hanfil katı yuvarlak gövdeli ahşap sütunlar üzerine oturmaktadır. Ahşap mahfili katının korkulukları son derece sadedir. Harimin tavan ve döşemesi ahşaptandır. Yapının alt kat pencereleri dıştan dikdörtgen formdadır. Yapının dikdörtgen formdaki, yuvarlak nişli, taş mihrabı son derece sade olup, niş kubbesinin her iki yanında altı kollu yıldız motifi yer almaktadır. Yapının ahşap minberinin süpürgelik kısmı, ahşap lambri ile kaplanmıştır. Konik külahlı örtülü minberin köşk kısmında, korkuluklarında ve taç kapısında ise stilize edilmiş geometrik motifler mevcuttur.		ÖNERİLEN KULLANIMI: Cami

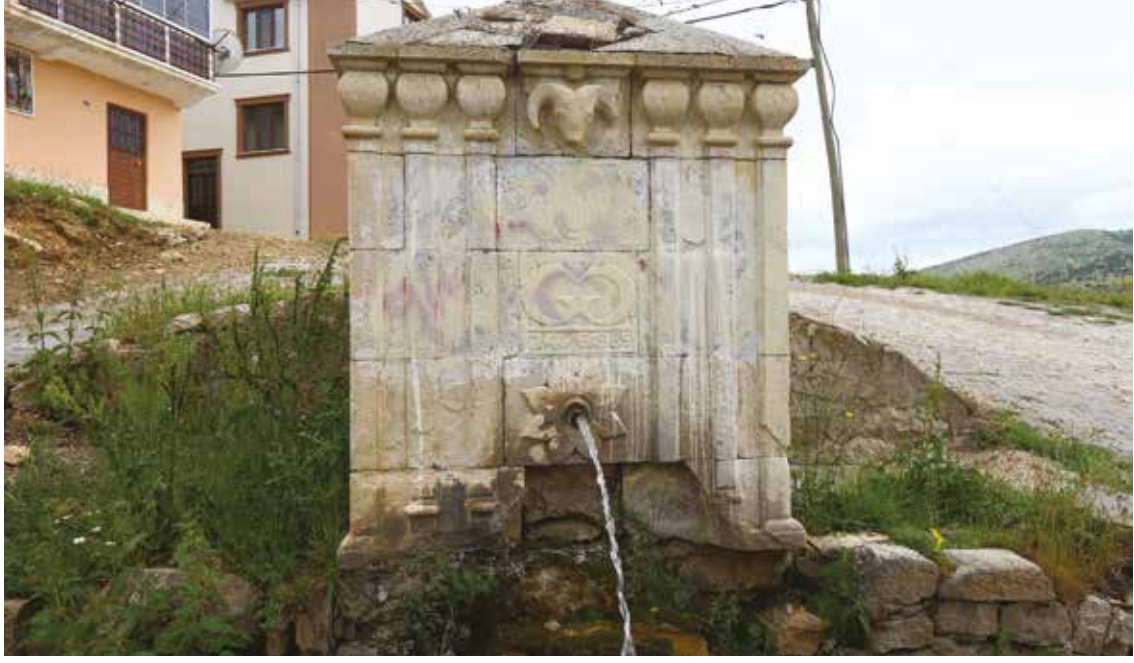
ÜNLÜPİNAR BELDESİ "GODOŞ ÇEŞMESİ"

GENEL TANIM: Belde yerleşkesinin merkezine yer alan çeşme kare planlı, kırma çatılıdır. Kesme taştan imal edilmiştir.

GÖZLEMLER:		TEKNİK BİLGİLER	SU	ELEKTRİK	ISITMA	KANALİZASYON	
BUGÜNKÜ SAHİBİ:	BAKIMINDAN SORUMLU OLAN						
YAPILAN ONARIMLAR:		ORJİNAL KULLANIMI:					
AYRINTILI TANIM:		BUGÜNKÜ KULLANIMI:					
<p>Çeşme, İl Merkezine 65 km, Kelkit İlçesine 12 km mesafededir. Yapı, Kelkit İlçesi, Ünlüpinar Beldesinin merkez yerleşkesinde yer alır. Kare planda, kesme taş malzemeli çeşmenin üst örtüsü dört omuz kırma çatılı olup üzeri poligon taşlarla kaplıdır. Taş araları çimento esaslı derzlidir. Tek lülesi ve yalağı vardır. Çiçek şeklinde yapılmış lülenin ekseninde sırasıyla (yarı kabartma şeklinde); tarih kitabesi, simetrik ay-yıldız motifi, koçbaşı ve koçbaşının her iki yanında stilize vazolar bulunmaktadır. Ayrıca eksenin her iki yanında dikey yivler yapılmıştır.</p>		ÖNERİLEN KULLANIMI:					
		<p>HAZIRLAYANLAR: Nilay BOZALİ - Mimar Seyhan ÖZTÜRK - Harita Mühendisi Gülseren BOZ - Arkeolog</p>					
		<p>KURUL ONAYI: Trabzon Kültür ve Tabiat Varlıklarını Koruma Bölge Kurulunun 09.10.2004 Tarih ve 64 Sayılı Kararıyla Tescillidir.</p>

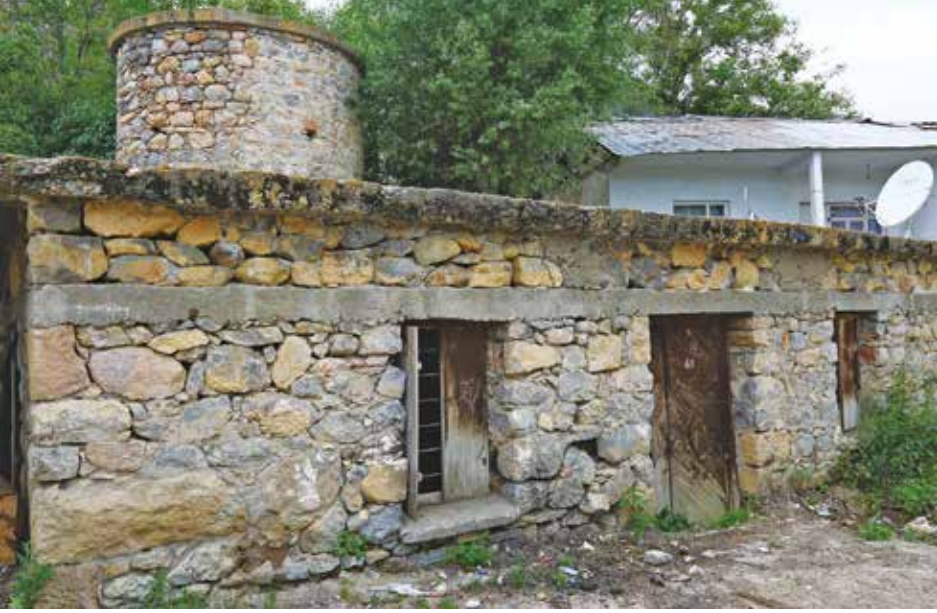
AŞUT KÖYÜ "DEĞİRMEN"

GÖZLEMLER:		TEKNİK BİLGİLER	SU	ELEKTRİK	ISITMA	KANALİZASYON
BUGÜNKÜ SAHİBİ:	BAKIMINDAN SORUMLU OLAN					
		ORJİNAL KULLANIMI:				
YAPILAN ONARIMLAR:		BUGÜNKÜ KULLANIMI:				
AYRINTILI TANIM:		ÖNERİLEN KULLANIMI:				
<p>Yapı, Kelkit İlçesi Aşut Köyü yerleşkesindedir. Dikdörtgen planda, moloz taşla yapılan değirmenin benzerlerinden farklı olarak suyunun az olması nedeniyle, yapının arkasına 5 metre yüksekliğinde silindirik bir su deposu inşa edilmiştir. Değirmenin bir adet, dikdörtgen formulu giriş kapısı mevcuttur. Giriş kapısının sağında ve solunda (ön yüzde) ½ oranında dikdörtgen formulu iki adet penceresi vardır. Yine yapının sağ ve sol cephelerinde aynı ölçülerde birer adet penceresi mevcut olup, yapının üst örtüsü 15 cm kalınlığında beton örtüyle örtülmüştür. Yapının arka bitişiğinde yaklaşık 4 m yüksekliğinde silindirik gövdeli su deposu yer alır. Bu kısım moloz taş arası kalın harçla örülmüştür. Çatısında düz betonarme şeklindedir.</p>		HAZIRLAYANLAR: Hasan KARAKAYA - Sanat Tarihçisi Kemal AKYÜZ - Mimar

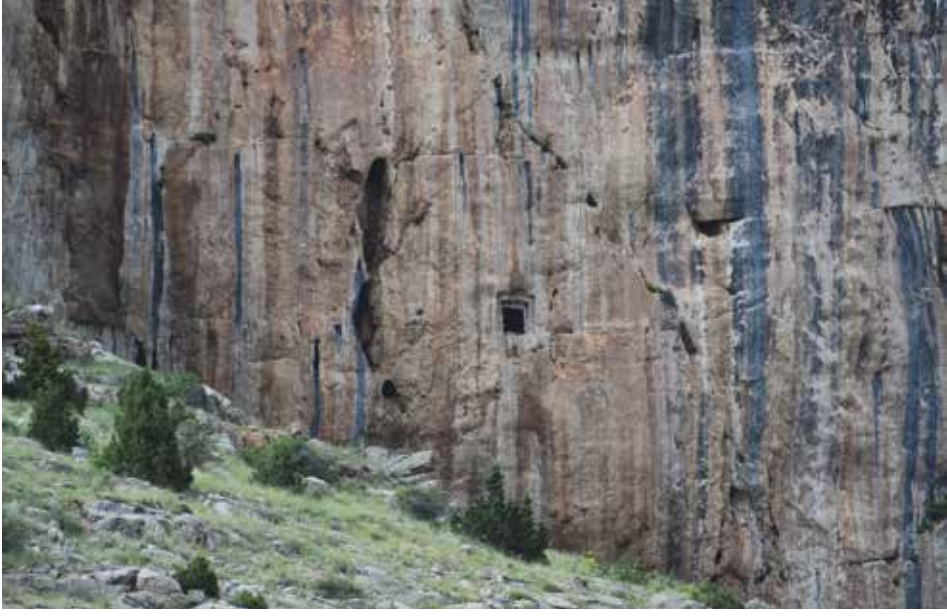
ÖZEN KÖYÜ "İŞLİ KAYA ODASI"

BUGÜNKÜ SAHİBİ:		BAKIMINDAN SORUMLU OLAN														
					ORJİNAL KULLANIMI:											
YAPILAN ONARIMLAR:					BUGÜNKÜ KULLANIMI:											
AYRINTILI TANIM:					ÖNERİLEN KULLANIMI:											
<p>Özen Köyü'nün kuzeyinde yer alan, anakayalığın orta kısmında, yaklaşık 1 x 1 m ölçülerinde, kayalığın çıkılabilir yerinden yüksekliği yaklaşık 25 m olan bir oyuk vardır. Kare şeklindeki bu oyukun kenarları kapı sövesi şeklinde, iki kademeli olarak yivlendirilmiştir. Sarp kayalık çok dik olduğundan içine girilememiştir. Uzaktan görülen derinliği yaklaşık 1 m'dir. Doğal oluşumlu olmayan bu oyuga ulaşımın nasıl yapıldığı anlaşılmamakta birlikte, muhtemelen iple veya daha sonra yıkılan (çöken) anakayanın yontulmasıyla oluşturulan bir merdivenle sağlanmaktadır. Kullanım amacı bilinmemektedir. Korunma amaçlı veya mezar odası olması olasıdır. Ayrıca kayalığın üst seviyelerinde doğal oluşumlu teraslar, küçük delikler ve ayaklar mevcuttur. Bunların içleri kayalıktan sızan yağmur ve kar suları nedeniyle yer yer renk değişimleri (siyahlık-beyazlık) olmuştur. Bu oluşumlar sarkıt-dikit şeklinde olmayıp seyrek lekeler şeklindedir.</p>					HAZIRLAYANLAR:
