T.C. Gümüşhane Valiliđi
İl Kùltür ve Turizm
Mùdùrlùđù

Gümüşhane Kùltür Envanteri 2016

GÜMÜŞHANE İLİ KÜLTÜR ENVANTERİ

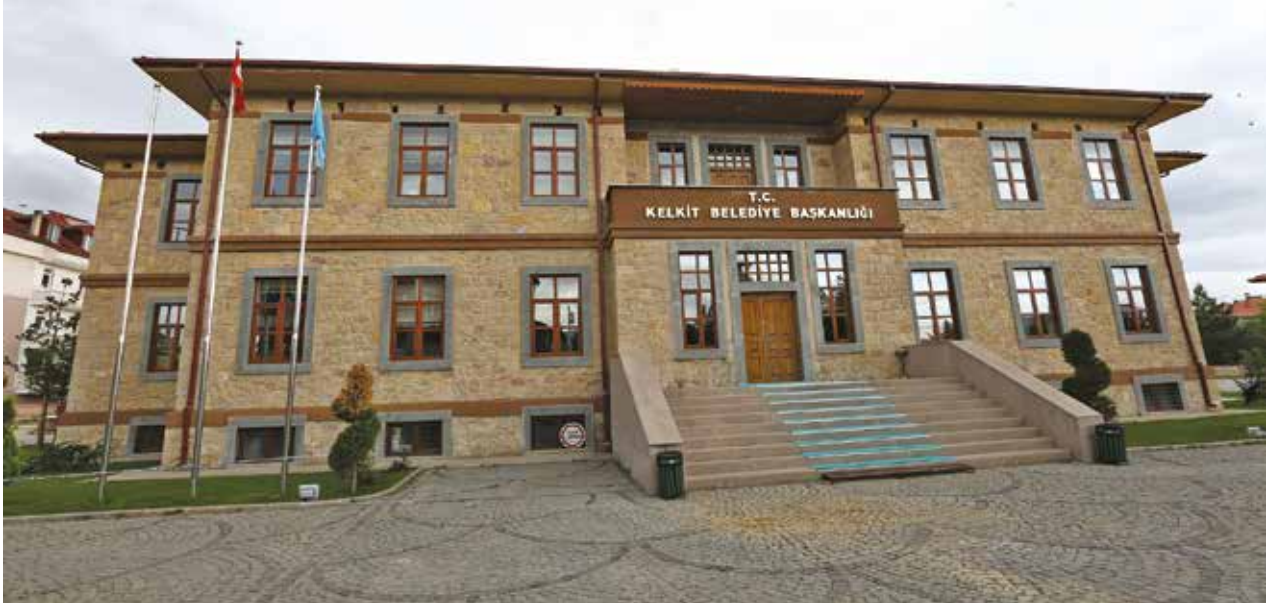
“ESKİ HÜKÜMET KONAĞI”

GÖZLEMLER: Onarım yapılmıştır.		TEKNİK BİLGİLER	SU	ELEKTRİK	ISITMA	KANALİZASYON	
BUGÜNKÜ SAHİBİ:	BAKIMINDAN SORUMLU OLAN						
YAPILAN ONARIMLAR:		ORJİNAL KULLANIMI:					
AYRINTILI TANIM:		BUGÜNKÜ KULLANIMI:					
<p>Binanın doğu-batı yönünde uzandığı, bodrum + zemin kat + 1 normal katlı dikdörtgen plan üzerine oturtularak yığma taş ile inşa edildiği tespit edilmiştir. Katlar dıştan silme ile ayrılmış, pencereler dikdörtgen şeklindedir ve pencere kenarlarında silmeler kat aralarındakiyle aynıdır. Çatı geçmişte kiremit iken daha sonra sac ile kaplanmıştır. Cephede girişin üzerindeki üst kat balkonu bu dönem özelliğini göstermektedir. Ancak bina; yapılan onarımlar nedeniyle orjinallliğini yitirmiştir. "2. Ulusal Mimarlık Dönemi" yapılarına özgü özellikler göstermektedir.</p>		ÖNERİLEN KULLANIMI:					
		<p>HAZIRLAYANLAR: Mine ÖZYABA - Şehir Plancısı Kemal AKYÜZ - Mimar</p>					
		<p>KURUL ONAYI: Trabzon, Kültür ve Tabiat Varlıklarını Koruma Bölge Kurulunun 21.09.1992 Tarih ve 480 Sayılı Kararıyla Tescillidir.</p>

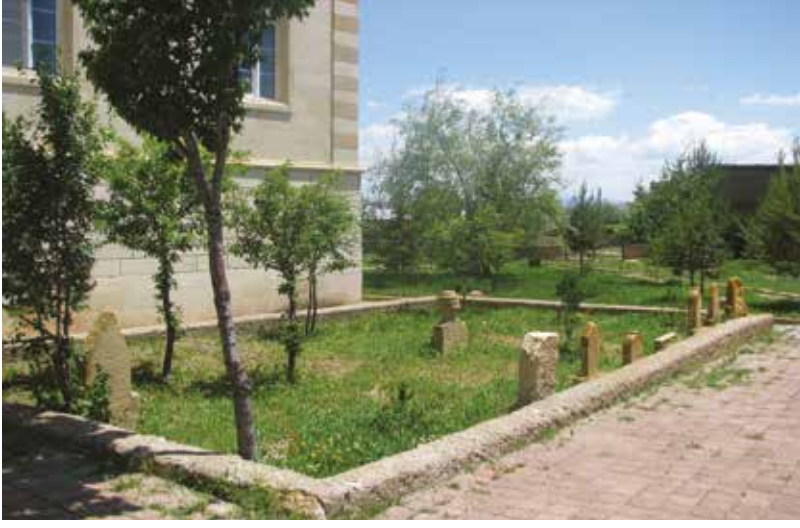
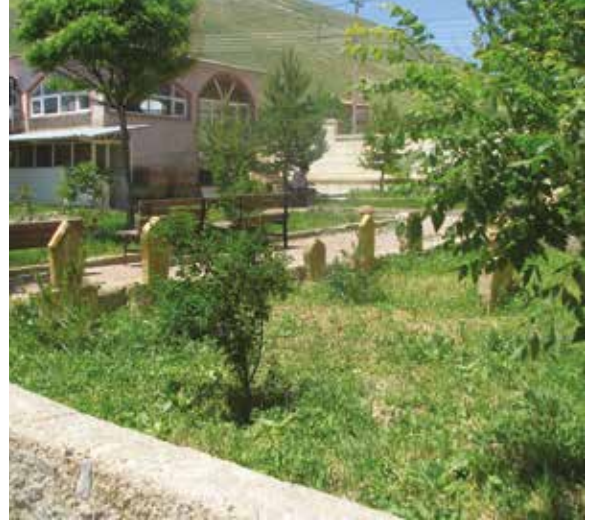
GENEL TANIM: İlimiz Kelkit İlçesi, Merkez Mahallesi Büyük Cami yanında yer almaktadır. Caminin güney ve doğusunda yaklaşık otuz adet mezardan oluşmaktadır.

GÖZLEMLER		TEKNİK BİLGİLER	SU	ELEKTRİK	ISITMA	KANALİZASYON
BUGÜNKÜ SAHİBİ:	BAKIMINDAN SORUMLU OLAN:					
		ORJİNAL KULLANIMI:				
YAPILAN ONARIMLAR:		BUGÜNKÜ KULLANIMI:				
AYRINTILI TANIMI:		ÖNERİLEN KULLANIMI:				
<p>Kelkit İlçesi Merkez Mahallesi'nde, 1915 tarihinde yapılan Büyük Caminin güneyinde ve doğusunda yer alan, bahçe içerisinde yaklaşık 30 adet mezar yer almaktadır. Hazire içerisinde yer alan mezarların büyük bir bölümü Cumhuriyet dönemine aittir. Osmanlı dönemini içeren mezarlarda ise baş taşlar kavuklu ve kitabeli ayak taşları ise düzdür. Caminin doğusunda yer alan mezarlardan birisi eski Kelkit Müftülerinden Ahmet Efendi'ye aittir.</p>		<p>HAZIRLAYANLAR: Fatma MERGAN - Arkeolog Cengiz TOPAL - Müze Araştırmacısı</p>				
		<p>KURUL ONAYI: Erzurum, Kültür ve Tabiat Varlıklarını Koruma Bölge Kurulunun 24.06.1989 Tarih ve 160 Sayılı Kararıyla Tescillidir.</p>				
YAYIN DİZİNİ:	EKLER	REVİZYON:

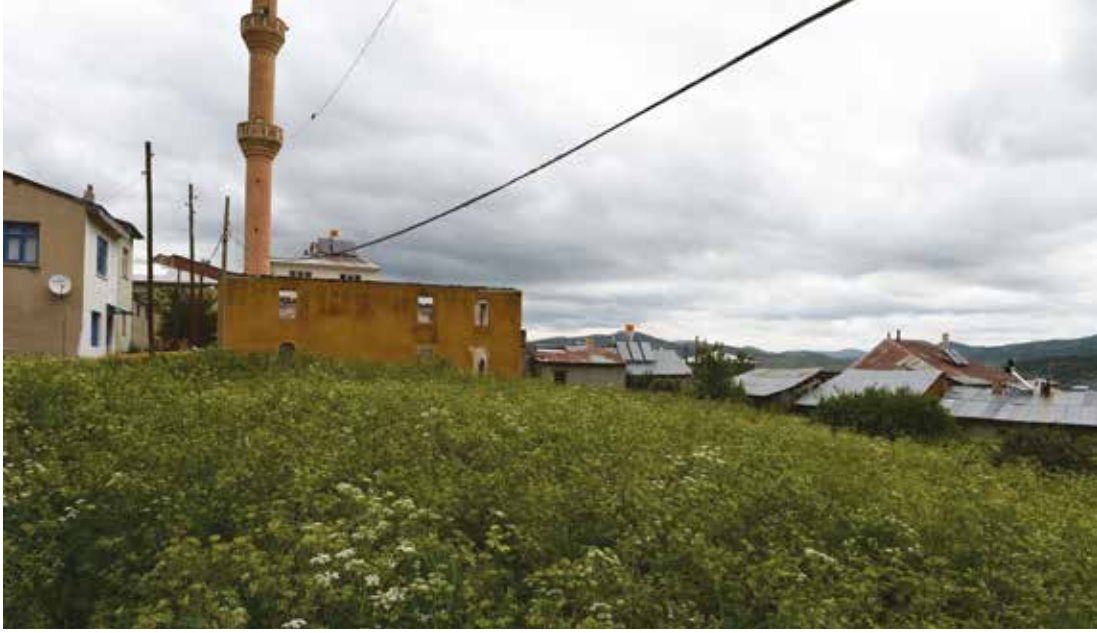
SADAK KÖYÜ "ESKİ MEZARLIK"

GENEL TANIM: Sadak Köyü Cami parseli içindedir.

GÖZLEMLER: Mezar taşlarının bir kısmı kaybolmuş, bir kısmı toprak altında kalmıştır.		TEKNİK BİLGİLER	SU	ELEKTRİK	ISITMA	KANALİZASYON
BUGÜNKÜ SAHİBİ:	BAKIMINDAN SORUMLU OLAN:					
		ORJİNAL KULLANIMI:				
YAPILAN ONARIMLAR:		BUGÜNKÜ KULLANIMI:				
AYRINTILI TANIMI:		ÖNERİLEN KULLANIMI:				
<p>Sadak Köyü Camisi'nin bulunduğu 1629 parselin doğu ve güney yönünde bulunan 1628 parselde yer almaktadır. Düzlük bir topoğrafik yapıya sahip alanda 19. ve 20. yıllarda yapılan Müslüman definlerinde Roma Dönemine ait taş lahit mezar kenarları ve üst kapaklarının alınıp kullanıldığı anlaşılmaktadır. Bu mezar taşlarının bazıları 1 x 1 m boyutlarında, bazıları ise 1 x 2 m boyutlarındadır. Satala Antik kentinin negropoli, köyün doğusunda, bugünkü adıyla Cirittepe civarında olduğundan cami yanındaki Müslüman mezarlığındaki taşlarının buraya cirittepe civarından getirildiği söylemek mümkündür. Cami yanındaki mezar taşlarının zaman içinde birçoğunun kaybolduğu, bazılarının ise toprağa gömüldüğü görülmektedir.</p>		HAZIRLAYANLAR:

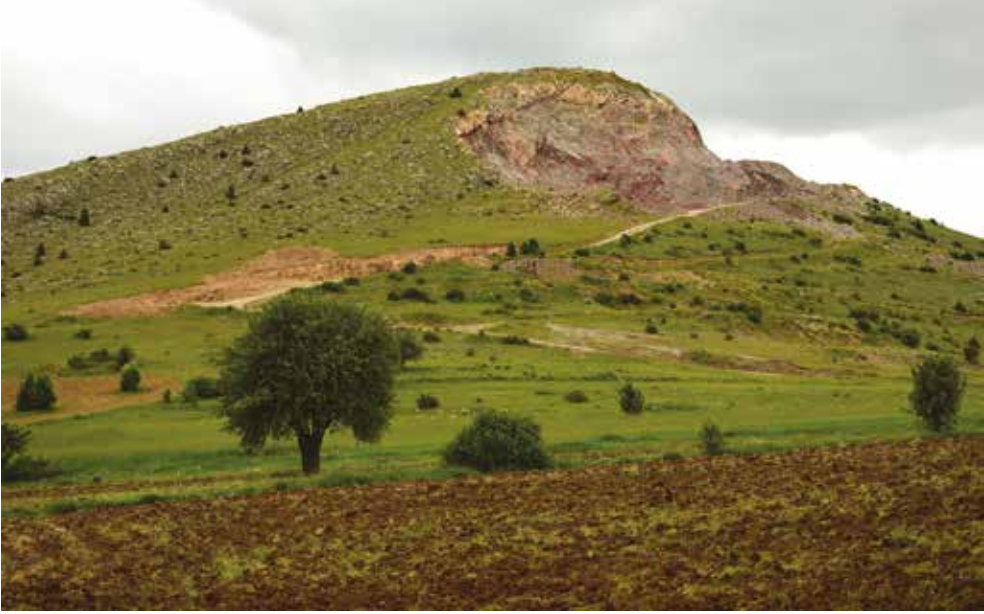
AŞUT KÖYÜ "ÇAL TEPEŞİ ESKİ YERLEŞİMİ"

GÖZLEMLER:		TEKNİK BİLGİLER	SU	ELEKTRİK	ISITMA	KANALİZASYON												
BUGÜNKÜ SAHİBİ:	BAKIMINDAN SORUMLU OLAN																	
YAPILAN ONARIMLAR:		ORJİNAL KULLANIMI:																
AYRINTILI TANIM:		BUGÜNKÜ KULLANIMI:																
<p>Kelkit İlçesi, Aşut ile Yeşilova Köyleri arasında "Çal Tepesi" olarak adlandırılan alan, taşlık ve eğimli bir arazi olup, yakın çevresinde yerleşim bulunmamaktadır. Çal Tepesi'ne ulaşım ise şantiye yolu olarak kullanılan alan üzerinden sağlanmaktadır. Çal Tepesi'nin kuzeyinde kalan Aşut Köyünün güneyinde ve Aşut Köyüne bağlı olan ve eski yerleşim alanı olarak bahsi geçen Çal Tepesi'nde x:4437614 ve y:537724 koordinatlarında bulunan eski yerleşim alanının batısında kalmaktadır. Çal Tepesi'nde eski yerleşim alanı olarak bahsi geçen x:4437514 ve y:537724 koordinatlarında bulunan alan içerisindedir. Yerinde yapılan inceleme esnasında, Orta Çağ Dönemine ait olan, at koşumu ya da metal tutanaklar, pişirme kapları, zincir bezekli büyük parçası, pitos ağız kenarı vb. gibi arkeolojik malzemelere ve yaklaşık 1 m boyunda 2 m uzunluğunda moloz taştan harçsız duvar örgüsüne rastlanmıştır.</p>		ÖNERİLEN KULLANIMI:																
		<p>HAZIRLAYANLAR: Gülseren BOZ - Arkeolog Nilay BOZALİ - Mimar</p>																
YAYIN DİZİNİ:		KURUL ONAYI:

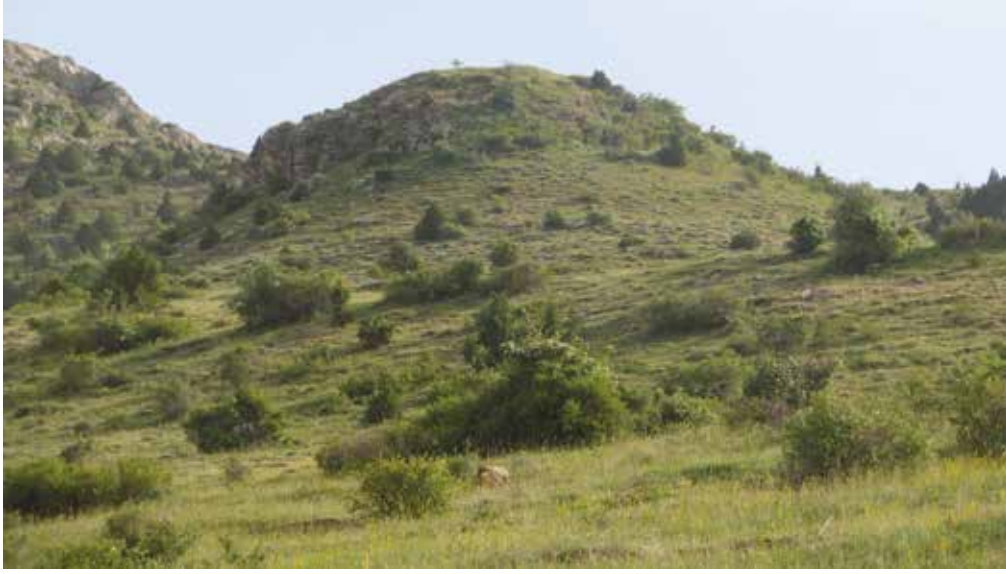
AŞUT KÖYÜ KALETEPE "HÖYÜK" 1. DERECE ARKEOLOJİK SİT ALANI

GENEL TANIM: Aşut Köyü sınırları içerisinde yer alır. Kelkit İlçesinin güneyinde yaklaşık 6 km uzağında yer alır. Yerleşim alanının dışında, güneydoğusunda yaklaşık 500 m yüksekte yöreye hâkim tepedir.

GÖZLEMLER:	TEKNİK BİLGİLER	SU	ELEKTRİK	ISITMA	KANALİZASYON
BUGÜNKÜ SAHİBİ:	BAKIMINDAN SORUMLU OLAN				
YAPILAN ONARIMLAR:	ORJİNAL KULLANIMI:				
AYRINTILI TANIM:	BUGÜNKÜ KULLANIMI:				
Kelkit ilçesi, Aşut Köyü sınırları içerisinde yer alır. Kelkit İlçesinin güneyinde yaklaşık 6 km uzağında yer alır. Yerleşim alanının dışında (güneydoğusunda) yaklaşık 500 m yüksekte yöreye hâkim tepedir. Tepe üzerinde kale olduğuna dair beden duvarı, kalıntı herhangi bir yapı izine rastlanılmamış, bölgede yaşayanlarca kale olarak adlandırıldığı öğrenilmiştir. Tepenin doğal bir koruma özelliği göstermiş olması, doğu yönünün zor çıkılır olması; kale olarak adlandırılmasında etken olmuş olmalıdır. Yüzeyle çok sayıda kalın, ince, sırlı ve sırsız ve kalın cidarlı seramikler ile yumrular bulunmaktadır. Yüzeyle ele geçen seramikler, kaba nitelikli, kırmızı devetüylü renkli ve benzer renkte siyah astarlı örneklerdir. Bunların yanı sıra çok sayıda yumru taş örnekleri bulunmaktadır. Ele geçen örnekler, benzer örneklerden hareketle kalkolitik dönem sonu, erken tunç çağına tarihlendirilebilmektedir.	ÖNERİLEN KULLANIMI:

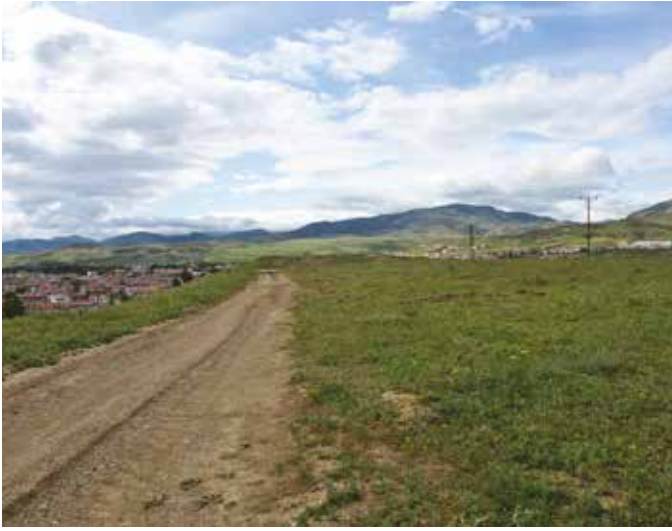
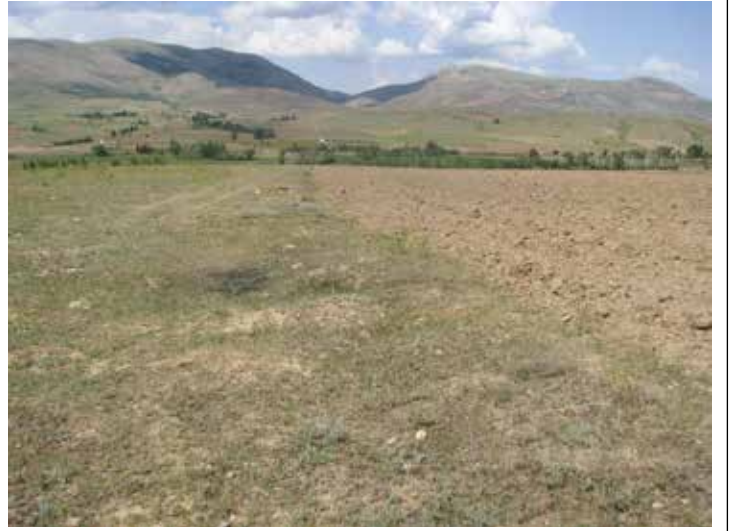
BÜYÜK CAMİ TANDIRLIK DÜZÜ "TEPE ÜSTÜ YERLEŞİM ALANI" 1. DERECE ARKEOLOJİK SİT ALANI

GENEL TANIM: İlçe merkezinin doğusunda yer alır. Güneyinde Hoşnedar Mevkii, kuzeyinde Kelkit Çayı ve Karaçayır (Morogon) Köyü, batısında ilçe merkezine inen yolla sınırlanan tepe görünümündedir.

GÖZLEMLER:	TEKNİK BİLGİLER	SU	ELEKTRİK	ISITMA	KANALİZASYON
BUGÜNKÜ SAHİBİ:	BAKIMINDAN SORUMLU OLAN				
YAPILAN ONARIMLAR:	ORJİNAL KULLANIMI:				
AYRINTILI TANIM: İlçe merkezinin doğusunda yer alır. Güneyinde Hoşnedar Mevkii, kuzeyinde Kelkit Çayı ve Karaçayır (Morogon) Köyü, batısında ilçe merkezine inen yolla sınırlanan tepe görünümündedir. Tepe üzerindeki düz alan üzerinde, roma dönemi pithas ve başka kap parçaları, Bizans dönemine tarihleyebileceğimiz çatı kiremit parçaları, günlük kullanım kaplarına ait seramik parçaları ile daha erken dönemlere ait seramik parçalarına rastlanılmıştır.	BUGÜNKÜ KULLANIMI:				
	ÖNERİLEN KULLANIMI:				
	HAZIRLAYANLAR: Gülseren BOZ - Arkeolog M.Salih SARIALIOĞLU - Sanat Tarihçisi				
	KURUL ONAYI: Trabzon, Kültür ve Tabiat Varlıklarını Koruma Bölge Kurulunun 17.08.2009 Tarih ve 2228 Sayılı Kararıyla 1. Derece Arkeolojik Sit Alanı Olarak Tescillidir.				
YAYIN DİZİNİ:	REVİZYON:

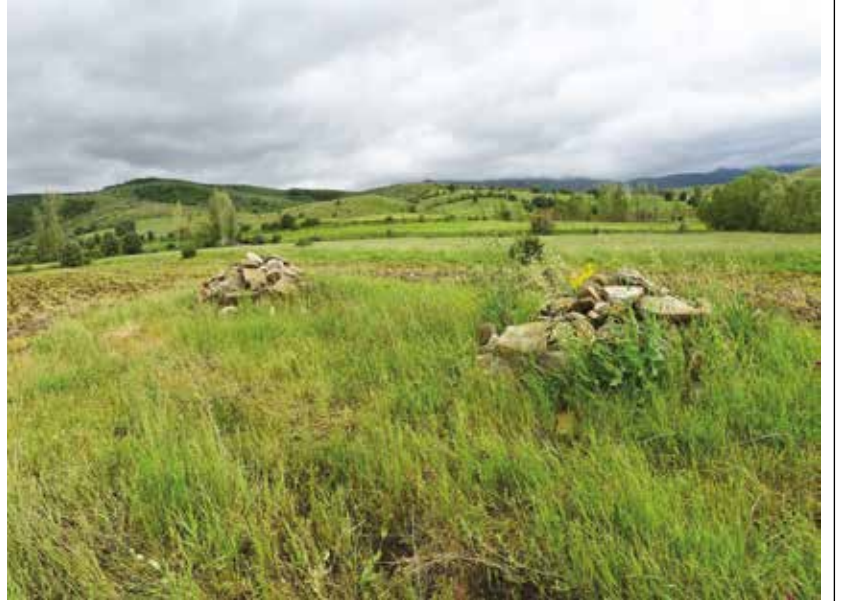
"GÜZYURDU-MALTEPE DÜZLÜĞÜ HÖYÜK"

GENEL TANIM: Günbatur Köyü'nün 200 m kadar güneyinde kalan Maltepe Düzlüğü alanında bulunan Höyük, 80 m yüksekliğinde olup, 25 m çapındadır. Höyük iki dere yatağı arasında kalan bir alan üzerindedir.

GÖZLEMLER:		TEKNİK BİLGİLER	SU	ELEKTRİK	ISITMA	KANALİZASYON
BUGÜNKÜ SAHİBİ:	BAKIMINDAN SORUMLU OLAN					
		ORJİNAL KULLANIMI:				
YAPILAN ONARIMLAR:		BUGÜNKÜ KULLANIMI:				
AYRINTILI TANIM:		ÖNERİLEN KULLANIMI:				
<p>Günbatur Köyü'nün 200 m kadar güneyinde kalan Maltepe Düzlüğü alanında bulunan Höyük, 180 m yüksekliğinde olup, 25 m çapındadır. Höyük iki dere yatağı arasında kalan bir alan üzerindedir. Alanın tarım arazisi olarak kullanılmasına rağmen höyük yükseltisi üzerinde tarım yapılmamaktadır. Höyük üzerinde tahrip yoktur. Yüzeyde yapılan araştırmada Milattan Önce 3000 yıllara ait seramik parçalarına rastlanmıştır.</p>		<p>HAZIRLAYANLAR: Biol GÜNGÖR - Arkeolog Mustafa ERKMEN - Müze Müdürü</p> <p>KURUL ONAYI: Trabzon, Kültür ve Tabiat Varlıklarını Koruma Bölge Kurulunun 09.10.2009 Tarih ve 74 Sayılı Kararıyla 1. Derece Arkeolojik Sit Alanı Olarak Tescillidir.</p>				
YAYIN DİZİNİ:	EKLER	REVİZYON:

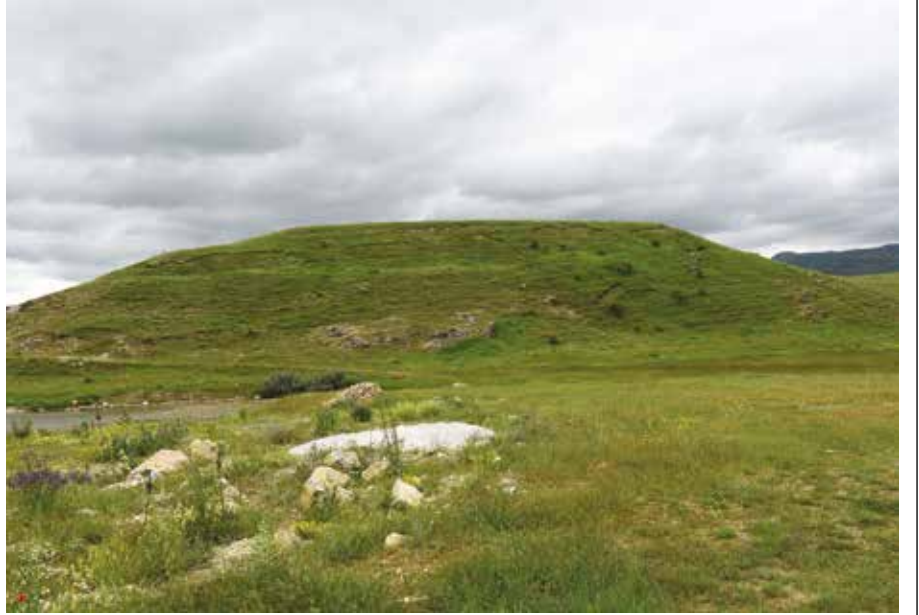
ÖĞÜTLÜ KÖYÜ NALBANT KÖPRÜSÜ YANI "HÖYÜK" 1. DERECE ARKEOLOJİK SİT ALANI

GENEL TANIMI: Höyük, Kelkit-Erzincan karayolunun yaklaşık 30 m'sinden sağa ayrılan Öğütlü Köyü yolu üzerindedir. Stabilize köy yolundan sol tarafa ayrılan bu mevkiye adını veren Nalbant Köprüsü yer almaktadır.

GÖZLEMLER:		TEKNİK BİLGİLER	SU	ELEKTRİK	ISITMA	KANALİZASYON
BUGÜNKÜ SAHİBİ:	BAKIMINDAN SORUMLU OLAN:					
		ORJİNAL KULLANIMI:				
YAPILAN ONARIMLAR:		BUGÜNKÜ KULLANIMI:				
AYRINTILI TANIM:		ÖNERİLEN KULLANIMI:				
<p>Höyük, Kelkit-Erzincan karayolunun yaklaşık 30 m'sinden sağa ayrılan Öğütlü Köyü yolu üzerindedir. Stabilize köy yolundan sol tarafa ayrılan bu mevkiye adını veren Nalbant Köprüsü de burada yer almaktadır. Höyüğün eteğinden Çimenli (Balahar) Çayı geçmektedir. Çayın karşı yakasında tarımcılık yapılmaktadır. Ayrıca tepenin yakınlığında arıcılıkla uğraşılmaktadır. Yaklaşık 50 m yüksekliğindeki tepenin 10-15 m'si doğal kayalıktır. Tepe üzerinde horosan harçlı moloz taşlı duvar kalıntıları vardır. Duvar uzunlukları yer yer 9-10 m'dir. Bu düzlük alanda ve tepe eteğinde kaçak kazı oyukları dikkat çekmektedir. Sözkonusu tepenin yığma olması, su/dere kenarında olması, ulaşımın kolay olması (yol kenarında) ve tepe eteğinde bol bol seramik parçalarının bulunması buranın höyük olmak ihtimalini kuvvetlendirmektedir.</p>		<p>HAZIRLAYANLAR: Gülseren BOZ - Arkeolog Nilay BOZALİ - Mimar</p>

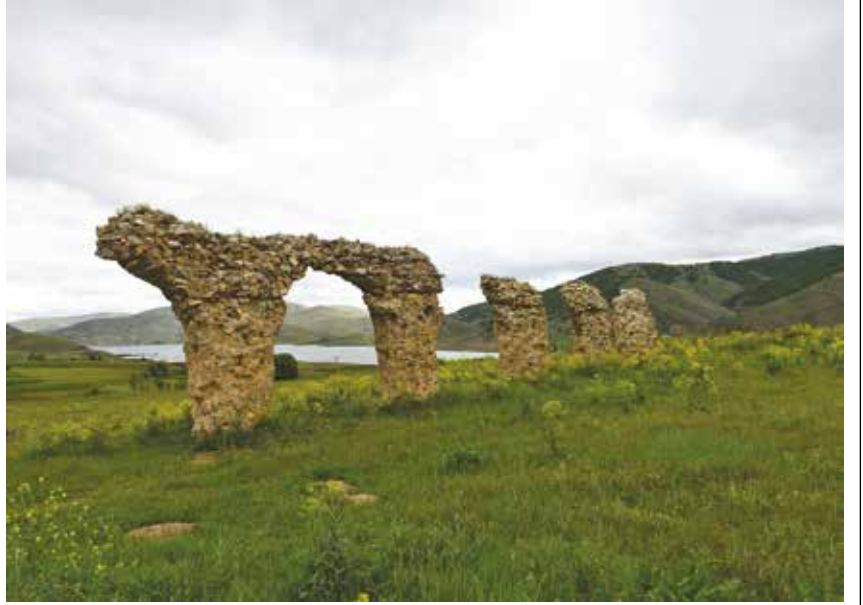
"SATALA KENTİ KALINTILARI" 3. DERCE ARKEOLOJİK SİT ALANI

GENEL TANIM: Kelkit İlçesinin 17 km güney-doğusunda bulunan 120 hanelik Sadak Köyü, Meşeici dağılarının doğu eteğinde kurulmuş olan ve antik devirde Satala adını taşıyan önemli bir şehirdir.

GÖZLEMLER:		TEKNİK BİLGİLER	SU	ELEKTRİK	ISITMA	KANALİZASYON												
BUGÜNKÜ SAHİBİ:	BAKIMINDAN SORUMLU OLAN																	
YAPILAN ONARIMLAR:		ORJİNAL KULLANIMI:																
AYRINTILI TANIM:		BUGÜNKÜ KULLANIMI:																
<p>Kelkit İlçesinin 26 km güney-doğusunda bulunan Sadak Köyü, Meşeici dağılarının doğu eteğinde kurulmuş olan ve antik devirde Satala adını taşıyan önemli bir şehirdir. Fırat sınırını muhafaza amacıyla kurulmuş bir karakol kentidir. Genellikle Roma devri özelliğini taşıyan yüzey buluntuları, bugün hemen hemen yok denecek kadar azdır. Yüzeşte görülebilenler birkaç mezar steli hamam, su kameri ve kale surlarıdır. Ancak asıl kent üzerinin büyük bir bölümüne bugünkü yerleşim alanı konulmuştur. Gayri muntazam dikdörtgen şekildeki yerleşimin etrafı doğuya doğru 200 m kuzeye doğru 400 m uzayan surlarla çevrilidir. Surların büyük bir bölümü bugünkü konutların altında kalmıştır. Köyün 1 mil kadar güneyinde ise su kemerleri bulunmaktadır. 47 göz olduğu söylenen su kemerlerinden bugün ancak 4 gözü kalmıştır. Batı duvarının çok yakınında bulunan eski Türk hamamı ise halvetli hamam tipine girmektedir.</p>		ÖNERİLEN KULLANIMI:																
		HAZIRLAYANLAR:																
		Mesut GÜNGÖR - Arkeolog Tahir KARAHAN - Mimar																
YAYIN DİZİNİ:		KURUL ONAYI:

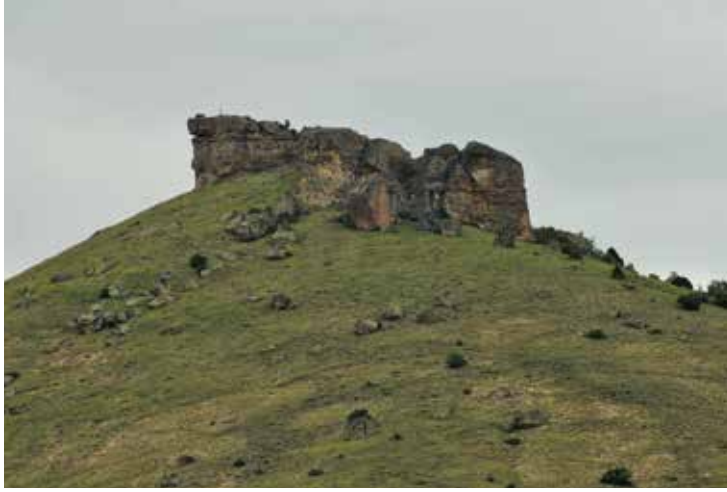
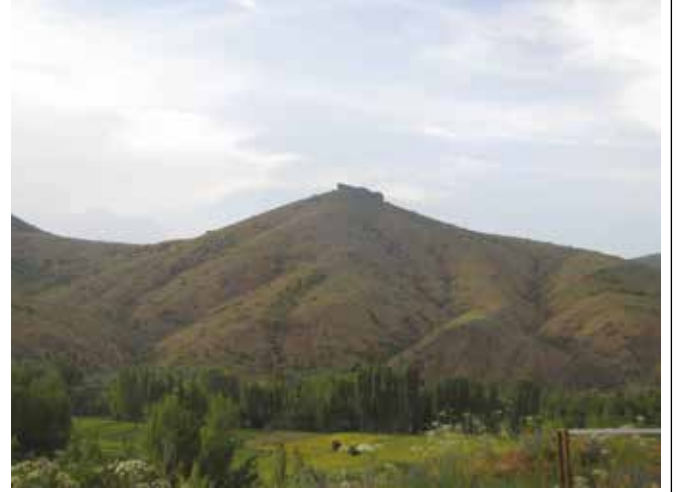
SÖĞÜTLÜ BELDESİ "OYMA KAYA YERALTI MEKANI" 1. DERECE ARKEOLOJİK SİT ALANI

GENEL TANIM: Kelkit ilçesine bağlı Söğütlü beldesinin (eski İlaç Köyü) yazı mevkiinde, H42-d-20 b paftasında, Kelkit Çayı'nın Söğütlü Çayı ile birleştiği noktanın yakınlarında, tarlaların arasında, Kelkit Çayı kenarında küçük bir yükselti durumunda bulunan tepelikte, üstü toprak ile örtülü Anakaya'nın içerisinde oyulmuş yeraltı mekânıdır.

GÖZLEMLER:		TEKNİK BİLGİLER	SU	ELEKTRİK	ISITMA	KANALİZASYON
BUGÜNKÜ SAHİBİ:	BAKIMINDAN SORUMLU OLAN					
YAPILAN ONARIMLAR:		ORJİNAL KULLANIMI:				
AYRINTILI TANIM: Kelkit ilçesine bağlı Söğütlü beldesinin (eski İlaç Köyü) yazı mevkiinde, H42-d-20 b paftasında, Kelkit Çayı'nın Söğütlü Çayı ile birleştiği noktanın yakınlarında, tarlaların arasında, Kelkit Çayı kenarında küçük bir yükselti durumunda bulunan tepelikte, üstü toprak ile örtülü Anakaya'nın içerisinde oyulmuş yeraltı mekânıdır. İçinde bulunduğu yükseltiyi oluşturan anakaya Kelkit Çayı yönünden belirgin şekilde takip edilmekte ve bu kaya kütesinin yer yer yontulmuş olduğu görülmektedir. Yer altı odalarına giriş; bir mağara ağzı şeklinde olup, giriş bölümü yarı seviyeye kadar taş ve toprak ile dolmuş durumdadır. Bu girişin açıldığı mekân yaklaşık 3 x 2 m ebatlarında, dikdörtgen biçimli olup, girişin karşı duvarında bir niş, diğer duvarında ise diğer bölüme açılan ve içinde yaklaşık yarı seviye kadar su birikintisi olması nedeniyle içine girilmemiş, diğer bir odaya açılan giriş bulunmamaktadır.		BUGÜNKÜ KULLANIMI:

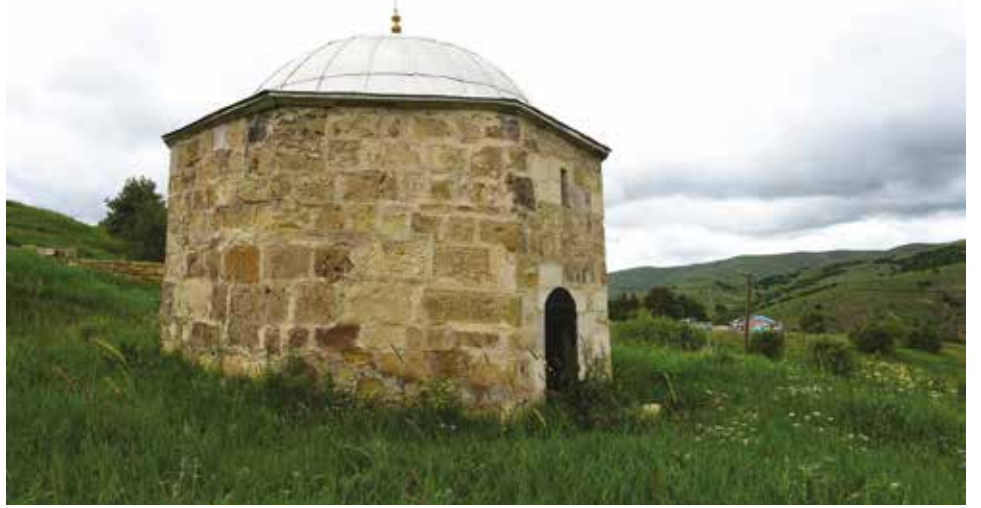
ÇAMUR KÖYÜ "TÜRBE"

GENEL TANIM: Dıştan sekizgen, içten dairesel planlı, üstü kubbeli, taş duvar örgülü türbedir.

Türbe Kelkit İlçesi'nde, Sadak Köyü'nden Çamur Köyü'ne giden toprak yolun sol tarafında, Çamur Köyüne yaklaşık 5 km mesafede, batıdan doğuya doğru çok dik olmayan eğimli yamaçta yer almaktadır. Türbenin etrafında (mezar taşı olma ihtimali yüksek) taşlar bulunmaktadır. Bu alanın mezarlık alanı olması muhtemeldir. Türbe de mezarlık alanı olması muhtemel alanın ortasında yer almaktadır. Türbe dıştan sekizgen planlı, içten ise dairesel planlı olup, üstü kubbedir. Duvar örgüsü, düzensiz ince yonu taş, kubbe ise tuğla örgüdür ve kubbenin sütü sonradan ince beton bir sıvayla sıvanmıştır. Ayrıca iç kısmında zemin seviyesinden itibaren yaklaşık 60-80 cm'lik kısım da tuğla örgülüdür. Türbenin yüksekliği (kubbe hariç) 3,5-4 m civarındadır. Türbenin girişi doğudan olup, giriş kapısının güney tarafında üst üste iki taş üzerinde Arapça yazı bulunmaktadır ve büyük ihtimalle bu taşlar daha önce kapının üstünde yer almaktaydılar. Türbenin bulunduğu alanın kuzeyinde küçük bir kuru dere yatağı, güneyinde ve doğusunda halen bataklık olan küçük kuru dere yatağı, batısında ise Sadak-Çamur toprak yolu yer almaktadır.

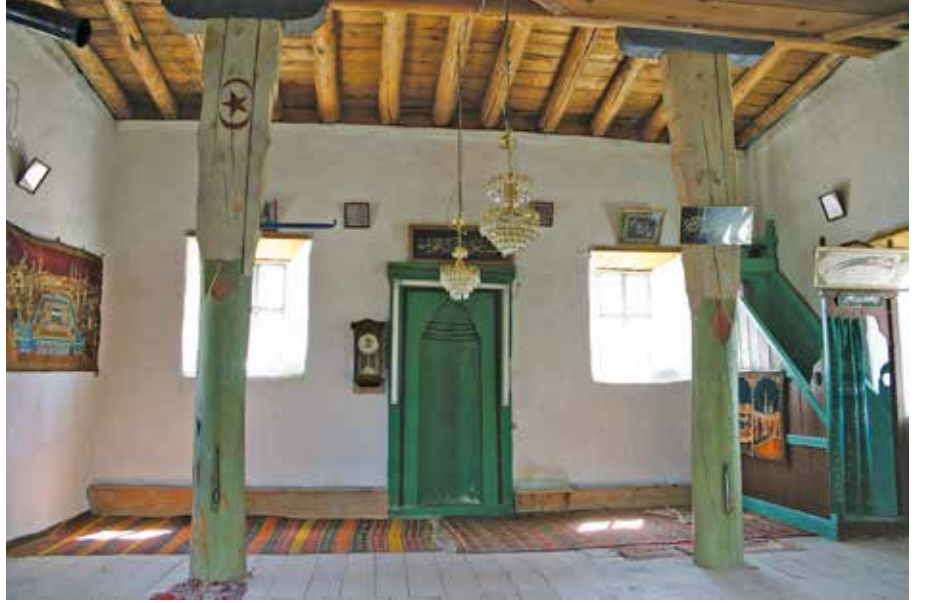
ÖZBEYLİ KÖYÜ "CAMİ"

GENEL TANIM: Moloz taş duvarlı, kare planlı, kırma çatılı bir camidir.

GÖZLEMLER:	TEKNİK BİLGİLER	SU	ELEKTRİK	ISITMA	KANALİZASYON
BUGÜNKÜ SAHİBİ:	BAKIMINDAN SORUMLU OLAN				
		ORJİNAL KULLANIMI: Cami			
YAPILAN ONARIMLAR:		BUGÜNKÜ KULLANIMI: Cami			
AYRINTILI TANIM:		ÖNERİLEN KULLANIMI: Cami			
<p>Tek katlı ve kare planlı caminin ana girişi kuzey cephededir. Moloz taş duvarlı cami, sac ile kaplı kırma çatıyla örtülüdür. Harimi örten dört sütunun taşıdığı ahşap tavan, ahşapların ortada bir göbek oluşturacak şekilde üst üste bindirilmesiyle oluşturulmuştur. Cami; güney, batı ve doğu cephelerinden yer alan ikişer adet pencere ile aydınlatılmaktadır.</p>		HAZIRLAYANLAR:			
		Serpil OKUR - Fen Memuru Tülay ZORLU - Y. Mimar			
		KURUL ONAYI:			
		Trabzon, Kültür ve Tabiat Varlıklarını Koruma Bölge Kurulunun 23.11.2001 Tarih ve 4302 Sayılı Kararıyla Tescillidir.			
YAYIN DİZİNİ:	EKLER	REVİZYON:			
	RAPOR				X
	FOTOĞRAF				X
	RÖLEVE PROJESİ				
	HARİTA / KROKİ / PLAN				
	KİTABE

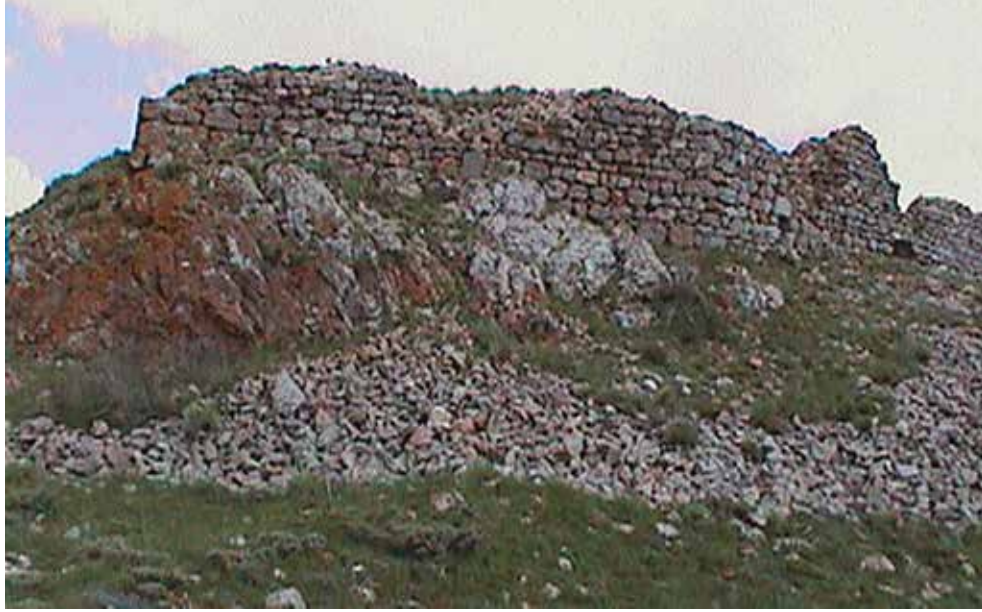
SALYAZI KÖYÜ "BAYRAMPAŞA (HEĞNİ) KALE KALINTISI"

GENEL TANIM: Köse İlçesi, Salyazı Beldesi, Bayrampaşa Kalesine; Köse-Bayburt karayolunun Salyazı yerleşiminden güneye ayrılan, yaklaşık 7 km stabilize bir yol ile ulaşılmaktadır. Çevreye hâkim anakaya üzerine kurulmuştur. Gözetleme kalesi niteliğindedir.

GÖZLEMLER:		TEKNİK BİLGİLER	SU	ELEKTRİK	ISITMA	KANALİZASYON
BUGÜNKÜ SAHİBİ:	BAKIMINDAN SORUMLU OLAN					
		ORJİNAL KULLANIMI:				
YAPILAN ONARIMLAR:		BUGÜNKÜ KULLANIMI:				
AYRINTILI TANIM:		ÖNERİLEN KULLANIMI:				
Salyazı Köyü, Bayrampaşa kalesine Köse-Bayburt karayolunun Salyazı yerleşiminden güneye ayrılan, yaklaşık 7 km stabilize bir yol ile ulaşılmaktadır. Çevreye hâkim anakaya üzerine kurulmuştur. Gözetleme kalesi niteliğindedir. Kitabesi bulunmayan ve herhangi bir kaynakta adı geçmeyen yapının tarihini saptamak oldukça zordur. Meskûn mahalden uzak, çevredeki yayaları korumak ve Bayburt-Köse köylerini kontrol altında tutmak amacıyla vadiye hâkim tepe üzerinde anakaya üzerine kurulmuştur. Kalan izlerden yumak bir plana sahip olduğu anlaşılmaktadır. Sur duvarlarının büyük bir kısmı yıkılmıştır. Çevre moloz taş yığınlarıyla doludur.		HAZIRLAYANLAR:

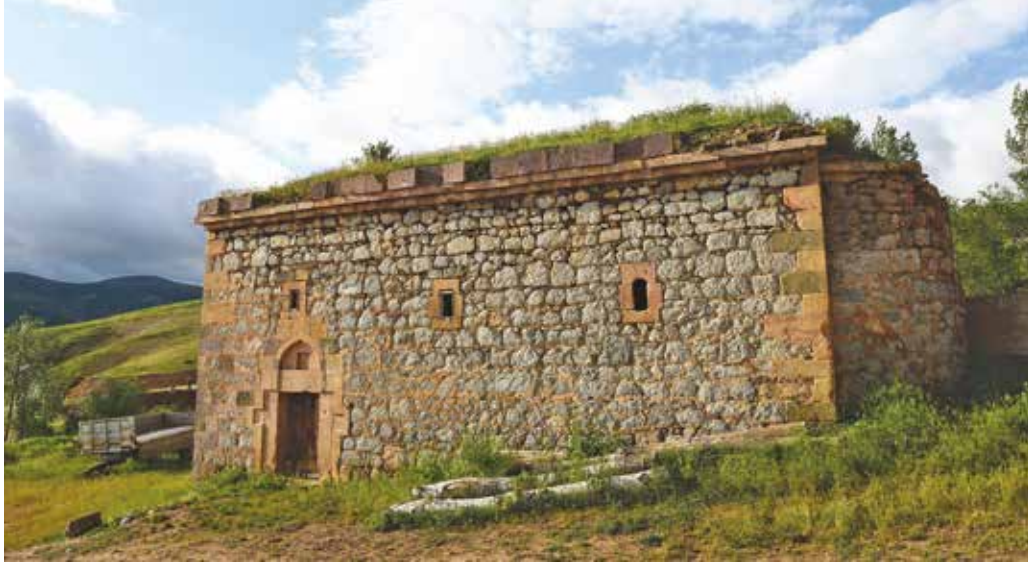
YAYLIM KÖYÜ "KİLİSE"

GENEL TANIM: Yapı, Köse İlçesi Yaylım Köyü Merkez yerleşkesindedir.

GÖZLEMLER:		TEKNİK BİLGİLER	SU	ELEKTRİK	ISITMA	KANALİZASYON
BUGÜNKÜ SAHİBİ:	BAKIMINDAN SORUMLU OLAN					
		ORJİNAL KULLANIMI:				
YAPILAN ONARIMLAR:		BUGÜNKÜ KULLANIMI:				
AYRINTILI TANIMI:		ÖNERİLEN KULLANIMI:				
<p>Yapı, Köse İlçesi Yaylım Köyü Merkez yerleşkesindedir. Dikdörtgen bir alan üzerine üç nefli bazilikal plan şemasında inşa edilmiştir. Kapı, pencere, cephe bitimleri, taşıyıcılar ve kemerler düzgün yontma taş malzemenen, beden duvarları ise moloz taştan örülmüştür. Taşınmazın doğu cephesinde yer alan yarım daire şeklindeki, apsis ve pastaphorion hücreleri yapıdan daha dar ve alçak tutulmuş. İç mekâna giriş; güney duvarın solunda yer alan dikdörtgen bir kapıdan sağlanır. Kapı söveleri düzgün yonutaş işçilikli olup haçvari bir görünüm verilmiştir. Giriş lentosunun üzerinde sivri kemerli bir alınlık mevcuttur. Alınlığın içerisindeki kitabelik kısmı boştur. Bu cephede üç, batı cephede bir adet dikdörtgen küçük pencere vardır. Kuzey cephesi toprak damlı başka bir yapıya bitişiktir. İç mekânda; ikişer sütun, apsis önü ve batıda olmak üzere yarı duvara gömülü payelerle üç nef ayrılmıştır. Üst örtüsü beşik tonozdur. Sütunlar iki parçalı olup araları kurşunla kaynatılmıştır. Sütunlardan dört yana açılmış kemerler üst örtüyü kaburgalandırmıştır. Üst örtüde yer yer silinmiş fresko izleri görülmektedir. Yapının kapı-pencere söveleri, cephe bitimleri, saçak altı, kemerler ve taşıyıcılar düzgün kesme taş, diğer kısımlar moloz taştır.</p>		HAZIRLAYANLAR: Hasan KARAKAYA - Sanat Tarihçisi Nilay BOZALİ - Mimar

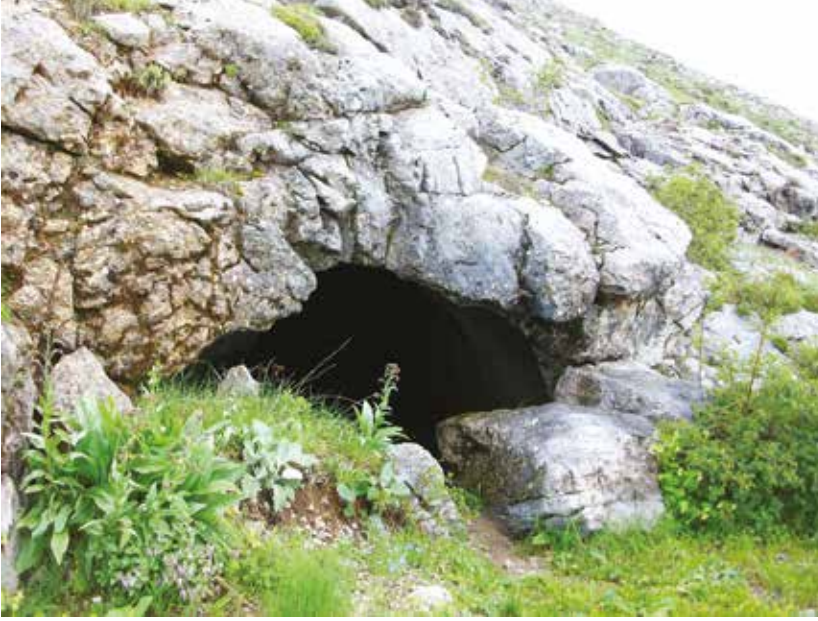
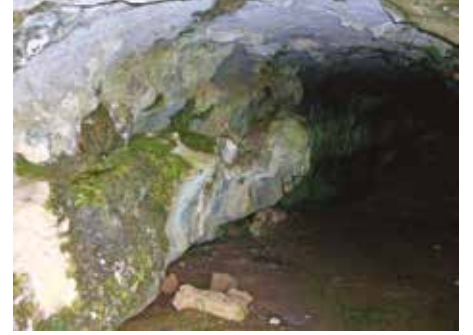
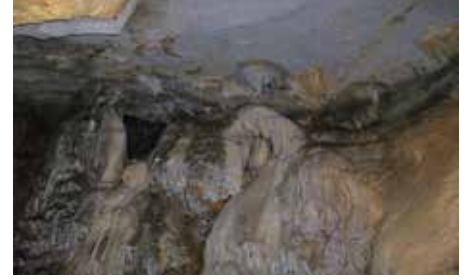
SALYAZI KÖYÜ "KIRKLAR MAĞARASI"

GENEL TANIM: Mağara, Salyazı Beldesinin yaklaşık 5 km kuzeyinde, Yenice köyüne giden toprak yolun sağ tarafında, bir tepenin üstündeki kayalıkların arasında yer almaktadır.

GÖZLEMLER:	TEKNİK BİLGİLER	SU	ELEKTRİK	ISITMA	KANALİZASYON
BUGÜNKÜ SAHİBİ:	BAKIMINDAN SORUMLU OLAN				
YAPILAN ONARIMLAR:	ORJİNAL KULLANIMI:				
AYRINTILI TANIM:	BUGÜNKÜ KULLANIMI:				
<p>Mağara, tamamen doğal olup, giriş genişliği yaklaşık 1-1,20 m civarındadır. Girişi üçgene yakın bir açıklık olup, tepenin batıya bakan yüzündedir. Girişten aşağı doğru 50 cm kotla mağaranın içine girilmektedir. Girişten sola dönen bir galeri ile mağaranın iç kısımlarına devam edilmektedir. Galerinin genişliği 2 m, yüksekliği ise 1,70 m'dir. Girişten 2-3 m sonra gerekli teçhizat olmadan devam edilememektedir.</p>	ÖNERİLEN KULLANIMI:				
	HAZIRLAYANLAR:				
KURUL ONAYI:		Trabzon, Kültür ve Tabiat Varlıklarını Koruma Bölge Kurulunun 09.10.2004 Tarih ve 61 Sayılı Kararıyla Tescillidir.			
YAYIN DİZİNİ:	REVİZYON:				
	EKLER				
	RAPOR	X			
	FOTOĞRAF	X			
	RÖLEVE PROJESİ				
	HARİTA / KROKİ / PLAN				
	KİTABE

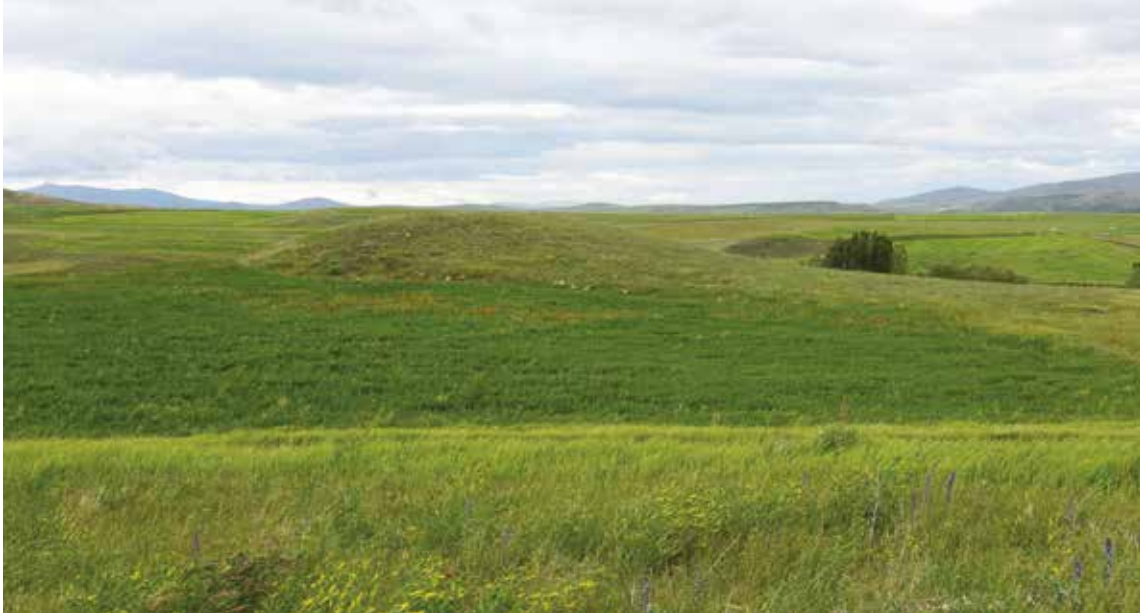
GENEL TANIM: Köse İlçesi, Akbaba Köyünün güneyinde, köy sınırları içerisinde, Köyü Köse ilçesine bağlayan yolun kenarında, biri diğerine oranla daha büyük olan iki tepeden oluşmaktadır.

GÖZLEMLER:	TEKNİK BİLGİLER	SU	ELEKTRİK	ISITMA	KANALİZASYON
BUGÜNKÜ SAHİBİ:	BAKIMINDAN SORUMLU OLAN:				
		ORJİNAL KULLANIMI:			
YAPILAN ONARIMLAR:		BUGÜNKÜ KULLANIMI:			
AYRINTILI TANIM:		ÖNERİLEN KULLANIMI:			
Köse İlçesi, Akbaba köyünün güneyinde, köy sınırları içerisinde, Köyü Köse ilçesine bağlayan yolun kenarındadır ve biri diğerine oranla daha büyük olan iki tepeden oluşmaktadır. Yaklaşık olarak 10 dönümlük bir arazide yer almaktadır. Üzeri bitki örtüsüyle kaplı olan tepelerden küçüğü üzerinde kazı çukuru bulunmaktadır. Tepeler üzerinde yapılan yüzey araştırmalarında az sayıda pişmiş toprak kap parçaları bulunmuştur.		HAZIRLAYANLAR: Levent ALNIAK - Arkeolog A. Fatih AKÇAY - Müze Araştırmacısı			
			KURUL ONAYI: Trabzon, Kültür ve Tabiat Varlıklarını Koruma Bölge Kurulunun 19.02.2010 Tarih ve 2540 Sayılı Kararıyla 1. Derece Arkeolojik Sit Alanı Olarak Tescillidir.		
YAYIN DİZİNİ:	EKLER	REVİZYON:

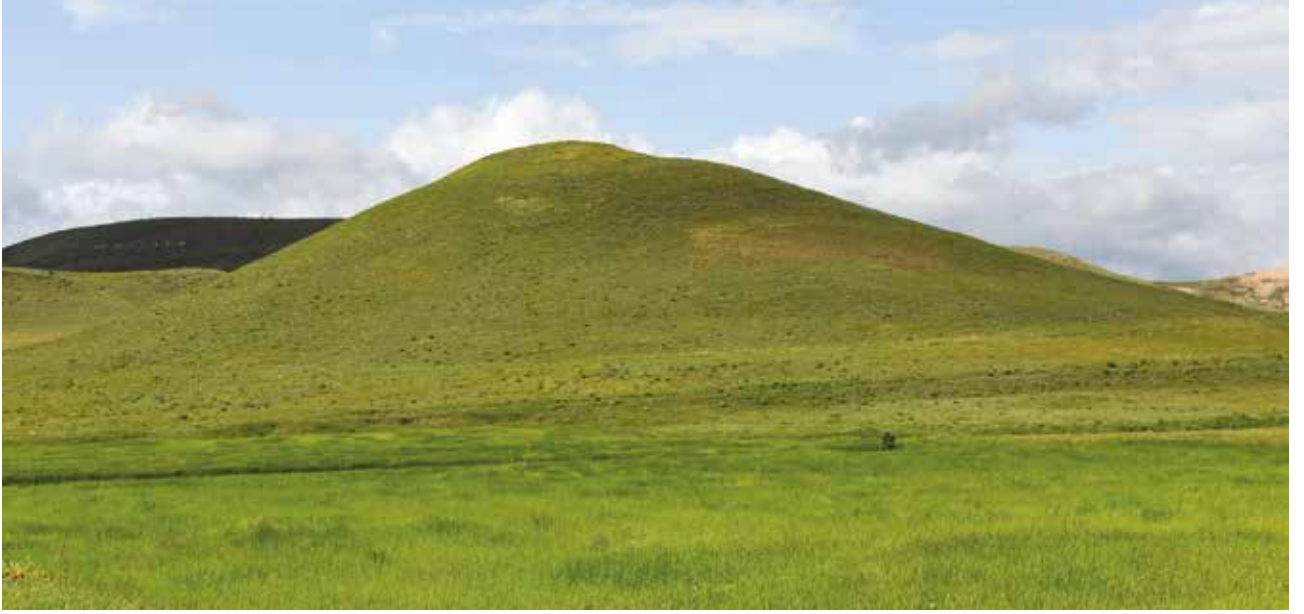
GENEL TANIM: Köse-Kelkit karayolundan Köse ilçesine giderken yolun sol tarafında köse ilçesine 7 km uzaklıkta, höyük olduğu düşünülen bir tepe tespit edilmiştir.

GÖZLEMLER:	TEKNİK BİLGİLER	SU	ELEKTRİK	ISITMA	KANALİZASYON
BUGÜNKÜ SAHİBİ:	BAKIMINDAN SORUMLU OLAN				
	ORJİNAL KULLANIMI:				
YAPILAN ONARIMLAR:	BUGÜNKÜ KULLANIMI:				
AYRINTILI TANIM:	ÖNERİLEN KULLANIMI:				
<p>Köse-Kelkit karayolundan Köse ilçesine giderken yolun sol tarafında köse ilçesine 7 km uzaklıkta, höyük olduğu düşünülen bir tepe tespit edilmiştir. Bu tepenin çevresi günümüzde tarım arazisi olarak kullanılmaktadır. Tepenin üzeri bitki örtüsüyle kaplıdır. Tepenin üstü ve çevresinde blok taşlar yer almaktadır. Tepenin etrafında yapılan incelemelerde seramik parçalarına rastlanılmıştır. Seramikler devetüyü renginde olup, astarsızdır. Bazı seramik parçaları oldukça ince bir işçiliğe sahipken bazılarında ise daha kaba bir işçilik hâkimdir. Elimizde bulunan seramiklerin bazıları form vermektedir.</p>	<p>HAZIRLAYANLAR: Kezban KİBAR - Arkeolog Selvet KARAMAHMUT - Arkeolog Serkan ÇAMCI - Müze Araştırmacısı</p>

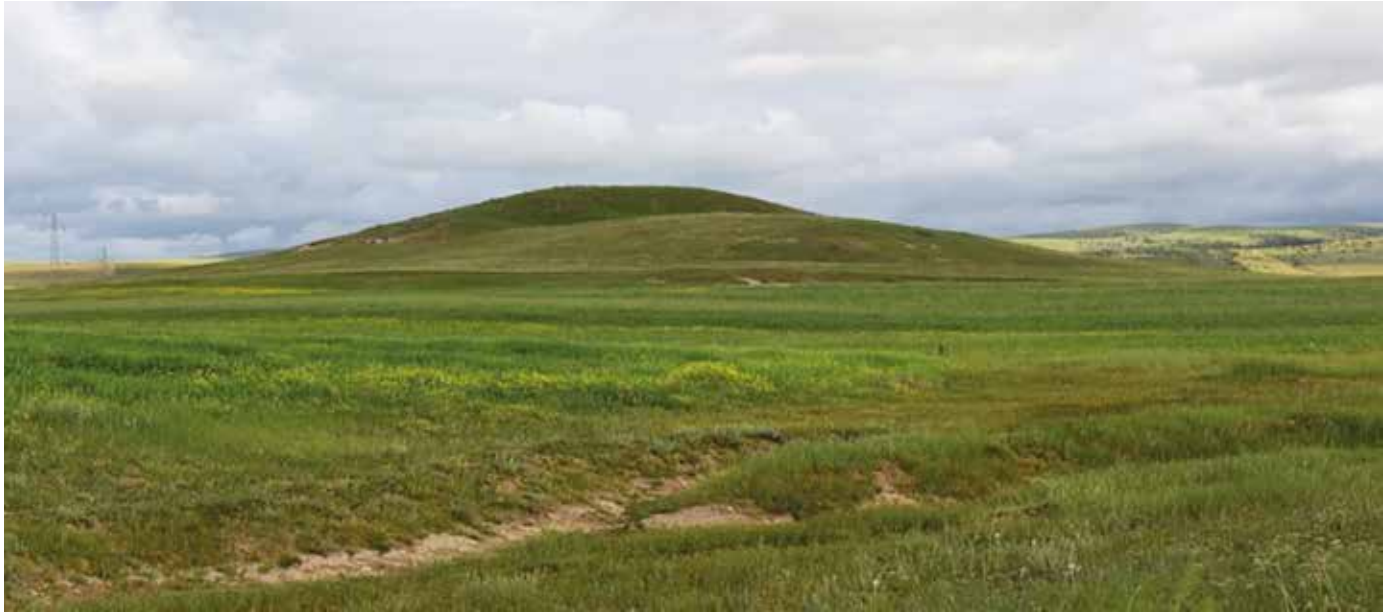
"MALTEPE HÖYÜĞÜ"

GENEL TANIM: Köse ilçesinin merkezinin 3 km güneydoğusunda eski Bayburt-Köse Karayolunun 300 m kuzeyinde x:4448735 ve y:557754 koordinatlarında, yol seviyesinden 55 m yükseklikteki alana, mevki olarak "Mal Tepe" adı verilmiştir.

GÖZLEMLER:	TEKNİK BİLGİLER	SU	ELEKTRİK	ISITMA	KANALİZASYON
BUGÜNKÜ SAHİBİ:	BAKIMINDAN SORUMLU OLAN:				
		ORJİNAL KULLANIMI:			
YAPILAN ONARIMLAR:		BUGÜNKÜ KULLANIMI:			
AYRINTILI TANIMI:		ÖNERİLEN KULLANIMI:			
Köse ilçe merkezinin 3 km güneydoğusunda eski Bayburt-Köse Karayolunun 300 m kuzeyinde x:4448735 ve y:557754 koordinatlarında, yol seviyesinden 55 m yükseklikteki alana, mevki olarak "Mal Tepe" adı verilmiştir. Kuzey-Güney yönünde 128 m doğu-batı yönünde 95 m boyutlarında bulunan alanda olup, yüzey üzerinde yoğun miktarda Karaz-Demir Çağ Roma döneminin tekniği ile birlikte orta çağ keramiklerinden oluşan höyük tespit edilmiş olup, Mal Tepe'de bulunan söz konusu höyük, Maltepe Hüyükü'dür.		HAZIRLAYANLAR: Serkan CAMCI - Müze Araştırmacısı Servet KARAMAHMUT - Arkeolog			
		KURUL ONAYI: Trabzon, Kültür ve Tabiat Varlıklarını Koruma Bölge Kurulunun 25.05.2011 tarih ve 3440 sayılı kararıyla tescillidir.

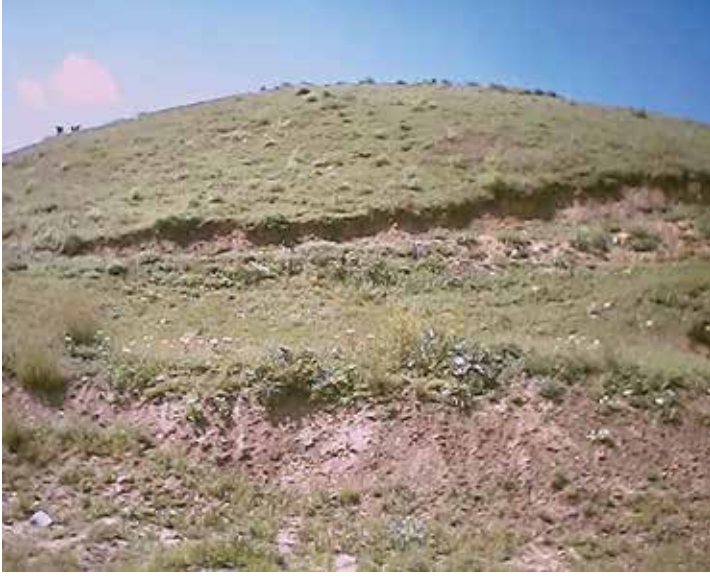
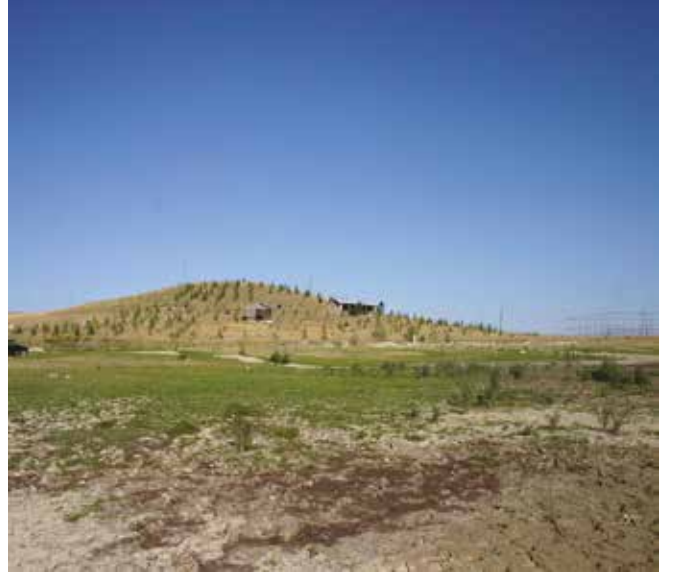
SALYAZI KÖYÜ "HÖYÜK-KİLİSE TEPE" 3. DERECE ARKEOLOJİK SİT ALANI

GENEL TANIM: Salyazı Köyü Höyüğü, Köse İlçesinin 20 km kuzeydoğusundadır. Salyazı gölünün hemen yanında ve kuzeybatısındadır.

GÖZLEMLER:		TEKNİK BİLGİLER	SU	ELEKTRİK	ISITMA	KANALİZASYON
BUGÜNKÜ SAHİBİ:	BAKIMINDAN SORUMLU OLAN:					
		ORJİNAL KULLANIMI:				
YAPILAN ONARIMLAR:		BUGÜNKÜ KULLANIMI:				
AYRINTILI TANIM:		ÖNERİLEN KULLANIMI:				
<p>Salyazı Beldesi, Köse İlçesinin 20 km kuzeydoğusundadır. Höyük Salyazı Beldesinin güneyinde, Bayburt-Köse yolunun güneye doğru yaklaşık 100 metre içeride bulunan Salyazı Gölü'nün kuzeybatısındadır. Yüzeysel araştırmaları sonucu Roma dönemine ait sütun ve seramik kalıntıları bulunmuştur. Ayrıca alanın güneyinde sarnıç olması muhtemel bir kalıntı da mevcuttur.</p>		HAZIRLAYANLAR:				
		<p>Mesut GÜNGÖR - Arkeolog Tahir KARAHAN - Mimar</p>				
		KURUL ONAYI:				
		<p>Erzurum, Kültür ve Tabiat Varlıklarını Koruma Bölge Kurulunun 05.04.1988 Tarih ve 9 Sayılı Kararıyla 3. Derece Arkeolojik Sit Alanı Olarak Tescillidir.</p>				
YAYIN DİZİNİ:	EKLER		REVİZYON:			
	RAPOR	X				
	FOTOĞRAF	X				
	RÖLEVE PROJESİ

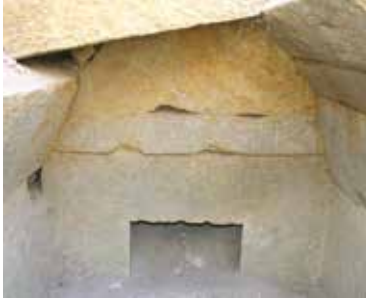
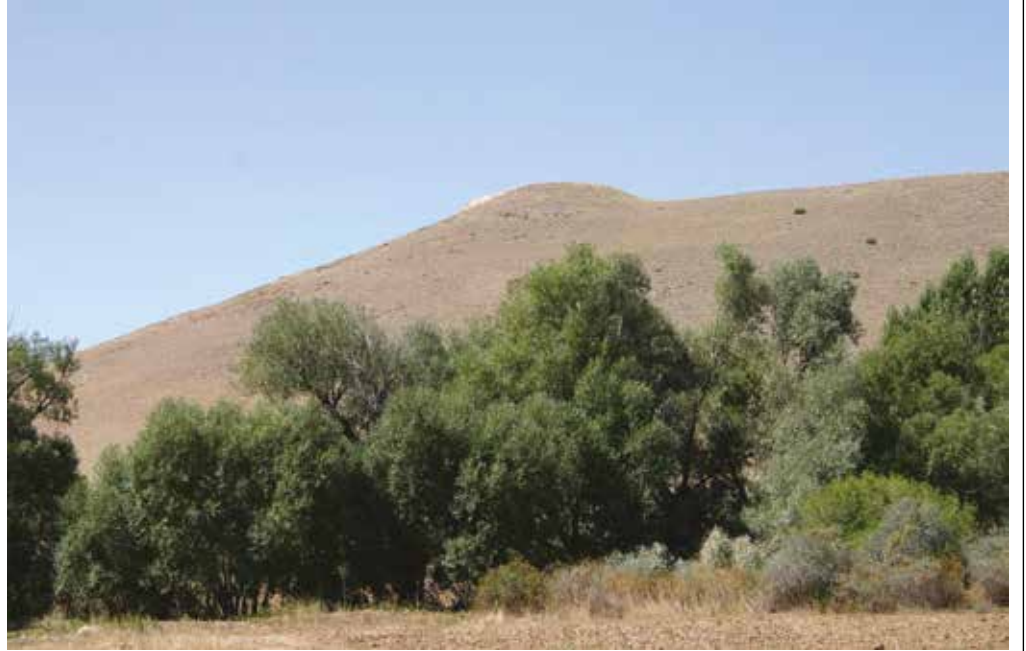
“TİLKİTEPE TÜRÜMÜSÜ”

GENEL TANIM: Köse İlçesinin 2 km güneybatısın halk arasında “Tilki Tepe” olarak anılan yerde bulunmaktadır.

GÖZLEMLER:	TEKNİK BİLGİLER	SU	ELEKTRİK	ISITMA	KANALİZASYON	
BUGÜNKÜ SAHİBİ:	BAKIMINDAN SORUMLU OLAN:					
YAPILAN ONARIMLAR:	ORJİNAL KULLANIMI:					
AYRINTILI TANIM: <p>Köse İlçesi Merkezinin yaklaşık 2 km güneybatısında halk arasında “Tilki Tepe” olarak bilinen yerde bulunmaktadır. Ulaşılan zeminde 2,26 m, 20 cm, 80 cm uzunluğunda kaçak kazılar yapıldığı görülmüştür. Ayrıca zeminde 100 cm boyunda, 2 cm eninde ve 25 cm yüksekliğinde bloklar tespit edilmiştir. Görülebilen 4 blok mevcuttur. Bu blokların iki yanında taşıyıcı olarak kullanılmış, ölçülebilir yüksekliği 30 cm olan horasan harçlı taş örgü duvarlar mevcuttur. Ancak toprak yapısının yumuşaklığı ve lâşenin üstündeki toprak azlığından görülmektedir. Burada kaçak kazılar yapılarak mezar odasına girildiği ve daha sonra mezar odasının kapısının kapatıldığı fark edilmektedir.</p>	ÖNERİLEN KULLANIMI:					
YAYIN DİZİNİ:	HAZIRLAYANLAR: <p>Nilgün YILMAZER - Arkeolog</p>	KURUL ONAYI: <p>Erzurum, Kültür ve Tabiat Varlıklarını Koruma Bölge Kurulunun 07.10.1999 Tarih ve 3523 Sayılı Kararıyla 1. Derece Arkeolojik Sit Alanı Olarak Tescillidir.</p>	REVİZYON:

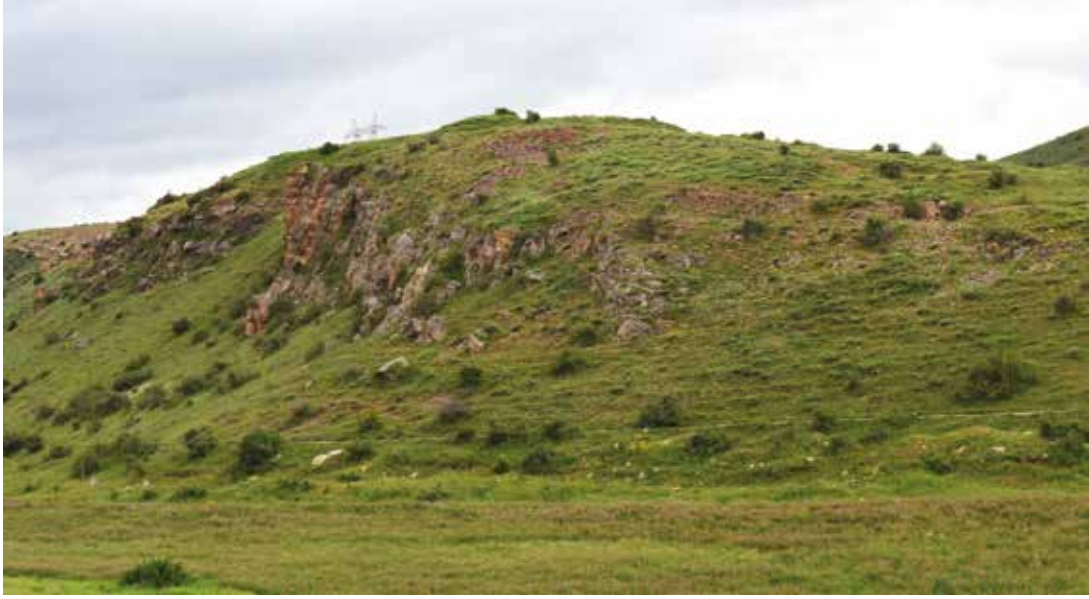
YUVACIK KÖYÜ "KİLİSE BURNU SIRTİ" 1. DERECE ARKEOLOJİK SİT ALANI

GENEL TANIM: Yuvacık Köyü yakınlarında yer almaktadır. Köyün yaklaşık 500 m kadar güneyinde bulunan ve daha önce taş ocağı olarak kullanılmış olduğu belirtilen tepe üzerindedir. Çevresinde yapılan incelemelerde doğusundaki dere yatağında dik kayalık bir yamaç ile yükselen, batıda ise daha yumuşak bir eğime sahip olan arazide, 30-40 m yüksekliğindeki tepenin batıya bakan yüzünde daha önce de tespit edilmiş olan horasan harçlı bir duvara ait kalıntılar tekrar görülmüştür.

GÖZLEMLER:		TEKNİK BİLGİLER	SU	ELEKTRİK	ISITMA	KANALİZASYON	
BUGÜNKÜ SAHİBİ:	BAKIMINDAN SORUMLU OLAN						
		ORJİNAL KULLANIMI:					
YAPILAN ONARIMLAR:		BUGÜNKÜ KULLANIMI:					
AYRINTILI TANIM:		ÖNERİLEN KULLANIMI:					
<p>Yuvacık Köyü yakınlarında yer almaktadır. Köyün yaklaşık 500 m kadar güneyinde bulunan ve daha önce taş ocağı olarak kullanılmış olduğu belirtilen tepe üzerindedir. Çevresinde yapılan incelemelerde doğusundaki dere yatağında dik kayalık bir yamaç ile yükselen, batıda ise daha yumuşak bir eğime sahip olan arazide, 30-40 m yüksekliğindeki tepenin batıya bakan yüzünde daha önce de tespit edilmiş olan horasan harçlı bir duvara ait kalıntılar tekrar görülmüştür. Tepenin üzerinde ve yamaçlarında çatı kiremiti, pithos gövde parçası ve günlük kullanıma ait büyük ölçüde harçlı duvar ile tahkim edilmiş olduğu anlaşılan küçük bir yerleşimdir.</p>		HAZIRLAYANLAR:					
		Doç. Dr. Erhan ÖZTEPE - Arkeolog Yard. Doç. Dr. Süleyman ÖZGEN - Mimar

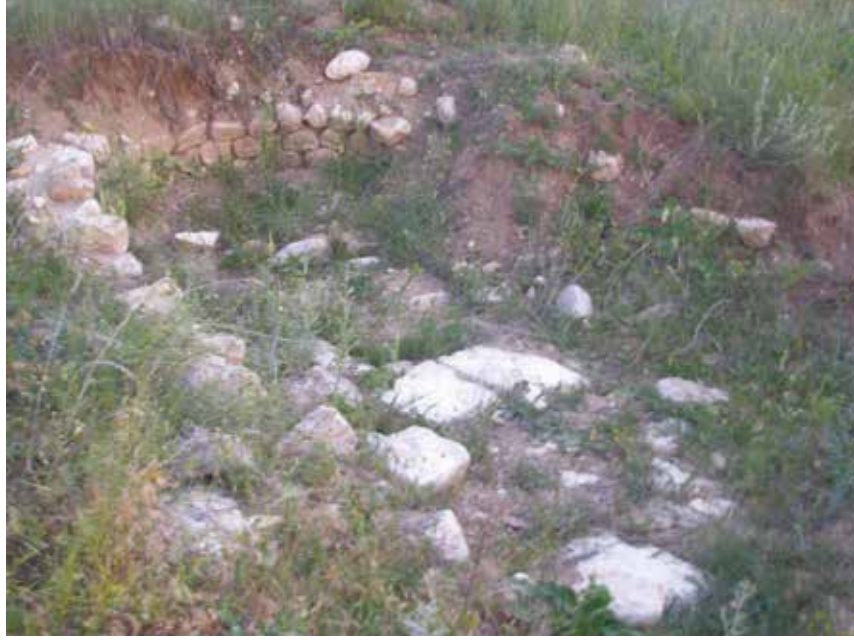
AKBABA KÖYÜ "ŞAPEL"

GENEL TANIM: Akbaba Köyü'nün yaklaşık 300 m doğusunda yer almaktadır. Köy yerleşkesinin dışındadır. Doğu-batı doğrultusunda, dikdörtgen planlıdır. Tek nefli ve tek apsislidir.

GÖZLEMLER:		TEKNİK BİLGİLER	SU	ELEKTRİK	ISITMA	KANALİZASYON
BUGÜNKÜ SAHİBİ:	BAKIMINDAN SORUMLU OLAN:					
		ORJİNAL KULLANIMI:				
YAPILAN ONARIMLAR:		BUGÜNKÜ KULLANIMI:				
AYRINTILI TANIM:		ÖNERİLEN KULLANIMI:				
<p>Dikdörtgen planlı yapının ebatları; yaklaşık 7,40 x 3,20 m'dir. Üst örtünün tamamı ve beden duvarlarının büyük kısmı yıkıktır. Beden duvarlarından günümüze 35-60 cm arasında yükseklikteki kısmı gelebilmiştir. Duvar kalınlığı yaklaşık 70 cm'dir. Yapının duvar örgüsünde moloz taş kullanılmış olup taş örgülerinin arasında harç yerine bağlayıcı olarak toprak malzeme kullanılmıştır. Taban döşemesinde beyaz düzgün kesme taşlardan oluşan bloklar kullanılmıştır. Tabanda kullanılan malzeme devşirme malzeme olabilir. Şapel kaçak kazlar nedeniyle yoğun bir şekilde tahrip edilmiştir. Taban döşemesine ait blok taşlar yer yer etrafa dağıtılmıştır. Yapının çevresinde başka bir mimari yapı veya yerleşim tespit edilmemiştir.</p>		HAZIRLAYANLAR:
