T.C. Gümüşhane Valiliđi
İl Kùltür ve Turizm
Mùdùrlùđù

Gümüşhane Kùltür Envanteri 2016

GÜMÜŞHANE İLİ KÜLTÜR ENVANTERİ

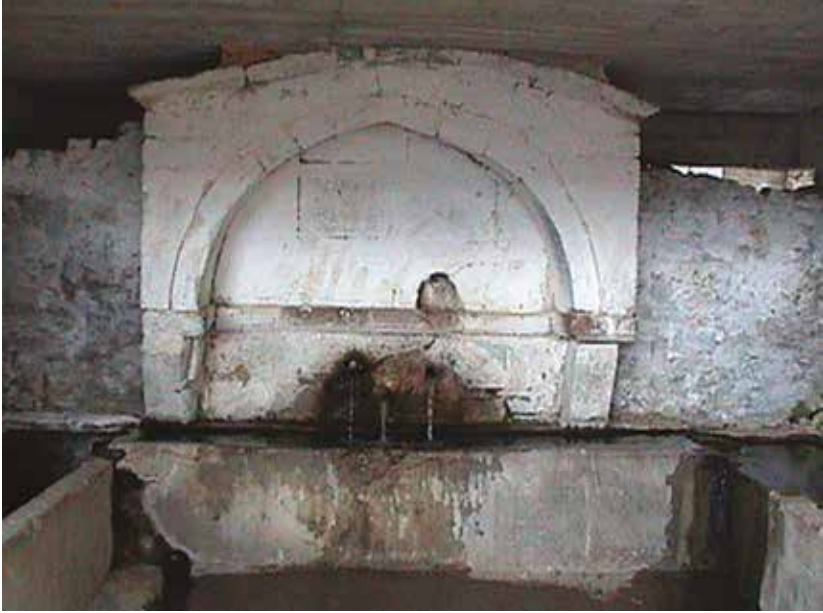
SÖĞÜTELİ KÖYÜ "KÖR ÇEŞME"

ORJİNAL KULLANIMI:										
YAPILAN ONARIMLAR:					BUGÜNKÜ KULLANIMI:										
AYRINTILI TANIM:					ÖNERİLEN KULLANIMI:										
<p>Yapı, İlçe Merkezine 36 km mesafede Söğüteli Köyü'nün Babullu Mahallesi'ndedir. Çeşme; düzgün yontma taştan yapılmıştır. Taşları orijinaldir. Yaklaşık 2 m yüksekliğinde ve 2 m genişliğinde olan çeşmenin üzerinde bir nişi mevcuttur. Su haznesi akmakta olup, 3 adet lülesi vardır. Yalağı -u- şeklindedir.</p>					HAZIRLAYANLAR:										
					KURUL ONAYI: Trabzon, Kültür ve Tabiat Varlıklarını Koruma Bölge Kurulunun 20.12.2006 Tarih ve 902 Sayılı Kararıyla Tescillidir.										
YAYIN DİZİNİ:		EKLER			REVİZYON:										
		RAPOR		X											
		FOTOĞRAF		X											
		RÖLEVE PROJESİ													
		HARİTA / KROKİ / PLAN													
		KİTABE

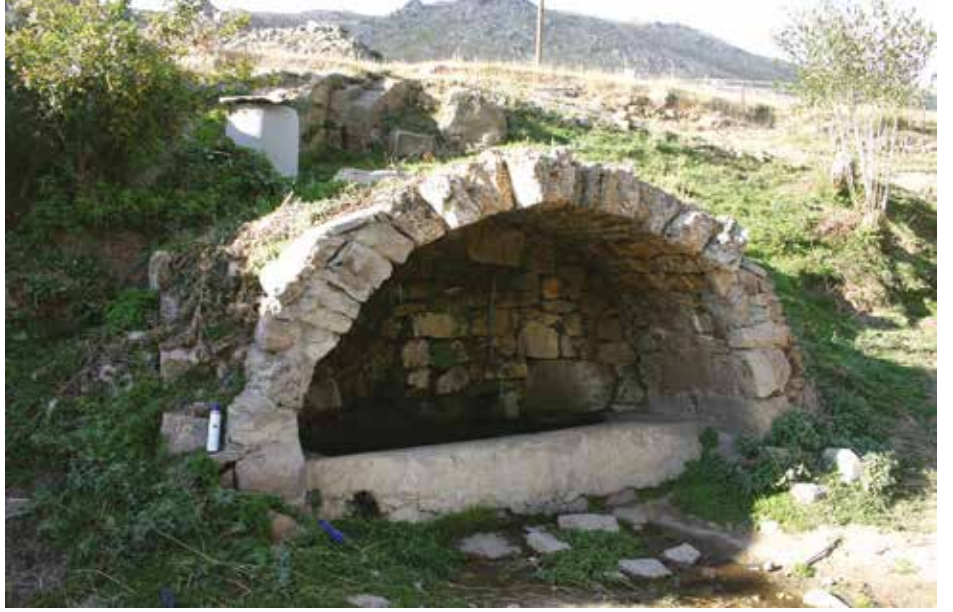
YAYLALI KÖYÜ "ORTA MAHALLE AŞAĞI ÇEŞMESİ"

GENEL TANIM: Yapı, Yaylalı Köyü Orta Mahalle yerleşkesindedir. Eğimli bir arazi üzerine konumlanmıştır. Eğimden dolayı çeşmenin arka kısmı toprağa gömülü vaziyettedir. Yuvarlak kemerli eyvan tarzda yapılmıştır. Moloz taş + yonu taş malzemelidir. Tek lülesi ve yalağı vardır. Kitabesi yoktur.

GÖZLEMLER:		TEKNİK BİLGİLER	SU	ELEKTRİK	ISITMA	KANALİZASYON												
BUGÜNKÜ SAHİBİ:	BAKIMINDAN SORUMLU OLAN																	
		ORJİNAL KULLANIMI:																
YAPILAN ONARIMLAR:		BUGÜNKÜ KULLANIMI:																
AYRINTILI TANIM:		ÖNERİLEN KULLANIMI:																
<p>Yapı, Yaylalı Köyü Orta Mahalle yerleşkesindedir. Eğimli bir arazi üzerine konumlanmıştır. Eğimden dolayı çeşmenin arka kısmı toprağa gömülü vaziyettedir. Yuvarlak kemerli eyvan tarzda yapılmıştır. Moloz taş + yonu taş malzemelidir. Tek lülesi ve yalağı vardır. Kitabesi yoktur.</p>		HAZIRLAYANLAR:																
		<p>KURUL ONAYI: Erzurum, Kültür ve Tabiat Varlıklarını Koruma Bölge Kurulunun 12.09.1991 Tarih ve 354 Sayılı Kararıyla Tescillidir.</p>																
YAYIN DİZİNİ:

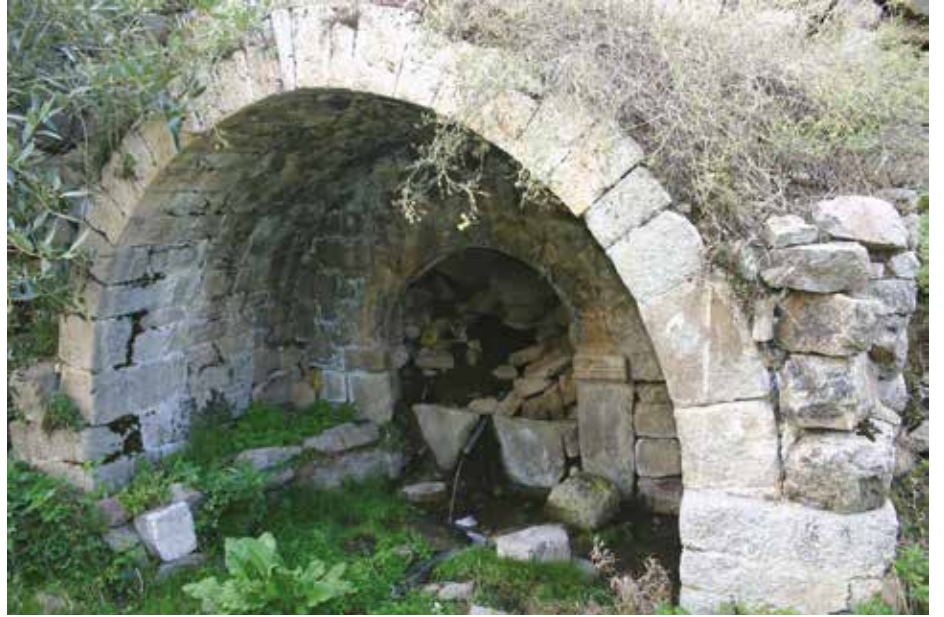
YAYLALI KÖYÜ "ORTA MAHALLE ÇEŞMESİ-2"

GENEL TANIM: Yaylalı Köyü Orta mahallededir. Düzgün taş + moloz taş malzemedir. Çeşme, yekparetaş ayaklar üzerinde yükselen yuvarlak kemerli, eyvan türü bir çeşmedir. Çeşmenin alınlık kısmı yıkıktır.

GÖZLEMLER:		TEKNİK BİLGİLER	SU	ELEKTRİK	ISITMA	KANALİZASYON
BUGÜNKÜ SAHİBİ:	BAKIMINDAN SORUMLU OLAN					
YAPILAN ONARIMLAR:		ORJİNAL KULLANIMI:				
AYRINTILI TANIM:		BUGÜNKÜ KULLANIMI:				
<p>Yaylalı Köyü Orta mahallede bulunan Çeşme; 2,70 m yüksekliğinde, 4,50 m genişliğindedir ve sivri kemerli eyvan türü bir çeşmedir. Eyvan kısmı düzgün kesme taş işçiliklidir. Tek lülelidir. Yalağı yoktur. Kitabesi yoktur.</p>		ÖNERİLEN KULLANIMI:				
		HAZIRLAYANLAR:				
		KURUL ONAYI:				
		Erzurum, Kültür ve Tabiat Varlıklarını Koruma Bölge Kurulunun 20.12.2006 Tarih ve 902 Sayılı Kararıyla Tescillidir.				
YAYIN DİZİNİ:	EKLER	REVİZYON:				
Prof.Dr. H.ÖZKAN	RAPOR					X
Prof. Dr. H.Yurttaş, 2012, s.99	FOTOĞRAF					X
	RÖLEVE PROJESİ					
	HARİTA / KROKİ / PLAN					X
	KİTABE

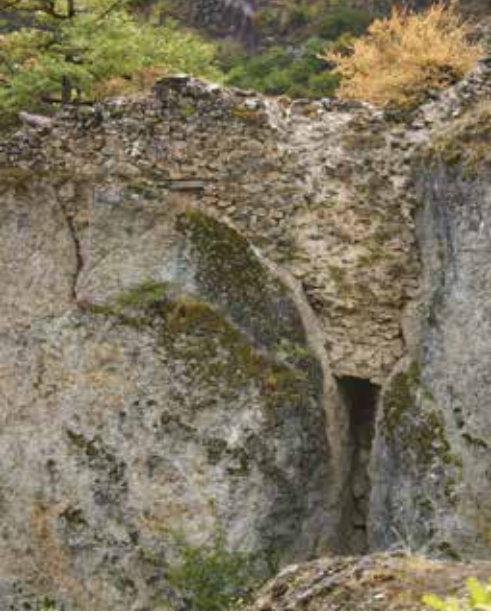
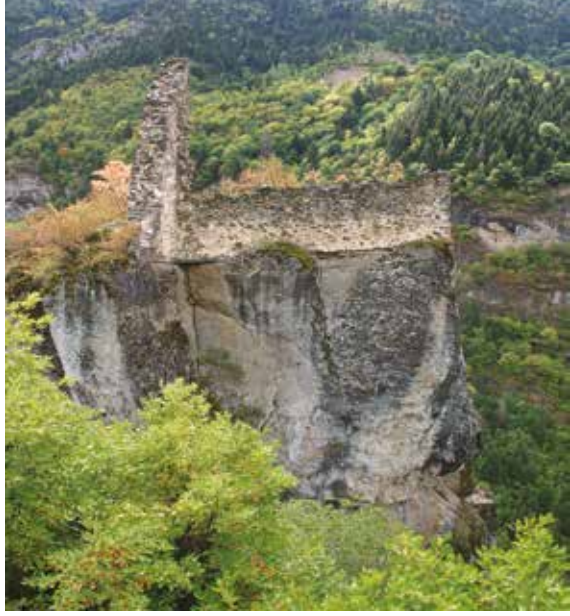
ÖZKÜRTÜN BELDESİ "SÜME KALESİ"

YAPILAN ONARIMLAR:					ORJİNAL KULLANIMI:										
YAPILAN ONARIMLAR:					BUGÜNKÜ KULLANIMI:										
AYRINTILI TANIM:					ÖNERİLEN KULLANIMI:										
Özkürtün Beldesi'nde, Süme Mahallesi'nde yer almaktadır. Özkürtün Süme Köyü yolunun alt seviyesinde Erikbeli Vadisi'ni görebilen bir yere konumlanmıştır. Özkürtün ilçe merkezine yaklaşık 6 km mesafededir. Anakaya kütlesi üzerine oturmuştur. Moloz taş işçiliklidir. Taş araları horosan harçlıdır. Duvar kalınlığı yaklaşık 1m olup, duvar örgüsü içerisinde yer alan ahşap hatıllar görülmektedir. Kaleye en yakın ve ulaşımın mümkün olduğu yer ile kale arasında uçurum olduğundan kaleye ulaşım sağlanmamış olup, kalenin girişi tespit edilememiştir. Gözetleme amaçlı yapıldığı düşünülmektedir.					HAZIRLAYANLAR: Gülseren BOZ - Arkeolog Seyhan ÖZTÜRK - Harita Mühendisi Çiğdem ÇEBİ - Mimar										
					KURUL ONAYI: Trabzon, Kültür ve Tabiat Varlıklarını Koruma Bölge Kurulunun 20.12.2006 Tarih ve 902 Sayılı Kararıyla Tescillidir.

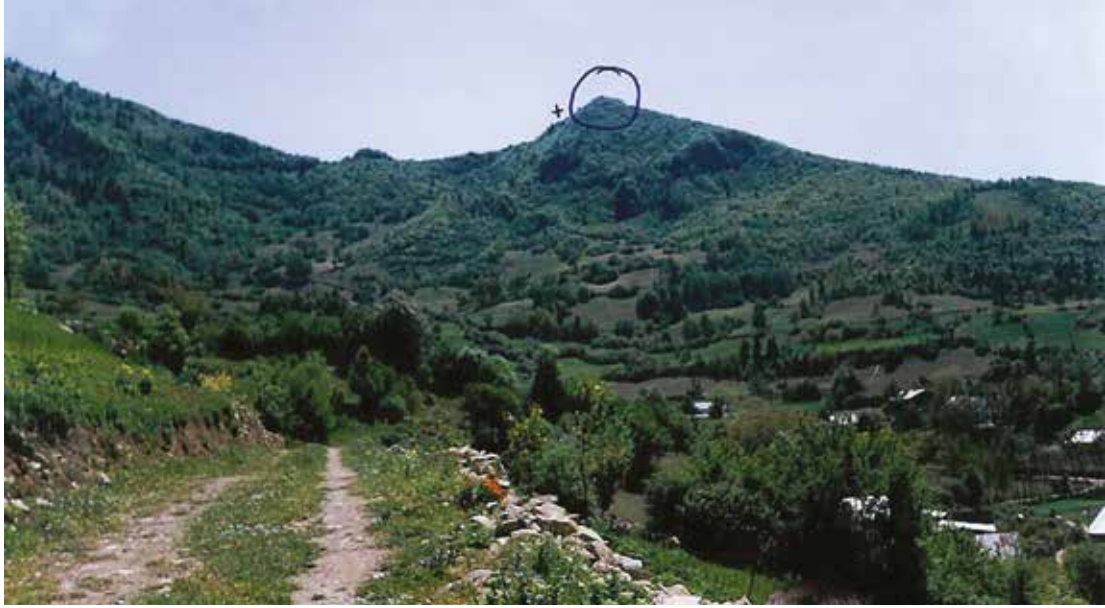
ULUKÖY MAHALLESİ "KALE KALINTISI"

GENEL TANIM: Kürtün İlçesinin Yukarı Uluköy Mahallesi'nin doğusunda yöreye hakim bir tepedir.

GÖZLEMLER:	TEKNİK BİLGİLER	SU	ELEKTRİK	ISITMA	KANALİZASYON
BUGÜNKÜ SAHİBİ:	BAKIMINDAN SORUMLU OLAN				
YAPILAN ONARIMLAR:	ORJİNAL KULLANIMI:				
AYRINTILI TANIM:	BUGÜNKÜ KULLANIMI:				
<p>Yukarı Uluköy Mahallesi'nin doğusunda yöreye hâkim bir tepedir. Tepe incelendiğinde üzerinde çok yoğun kaya parçalarının olduğu ve yerden yaklaşık 0,5 m yüksekliğinde çamur harçlı duvar örgülerinin olduğu görülmüştür. Bitki örtüsünün yoğun olması ve aşırı derecede bir tahribatın olması nedeniyle plan özellikleri ve dönemine ilişkin bir karara varılamamıştır. Alan bitki örtüsüyle kaplı olduğundan seramiklere de rastlanılamamıştır. Muhtemelen gözetleme amaçlı bir kaledir.</p>	ÖNERİLEN KULLANIMI:				
	HAZIRLAYANLAR:	<p>Gülseren BOZ - Arkeolog Seyhan ÖZTÜRK - Harita Mühendisi Çiğdem ÇEBİ - Mimar</p>			
YAYIN DİZİNİ:	KURUL ONAYI:	<p>Trabzon, Kültür ve Tabiat Varlıklarını Koruma Bölge Kurulunun 20.12.2006 Tarih ve 902 Sayılı Kararıyla Tescillidir.</p>

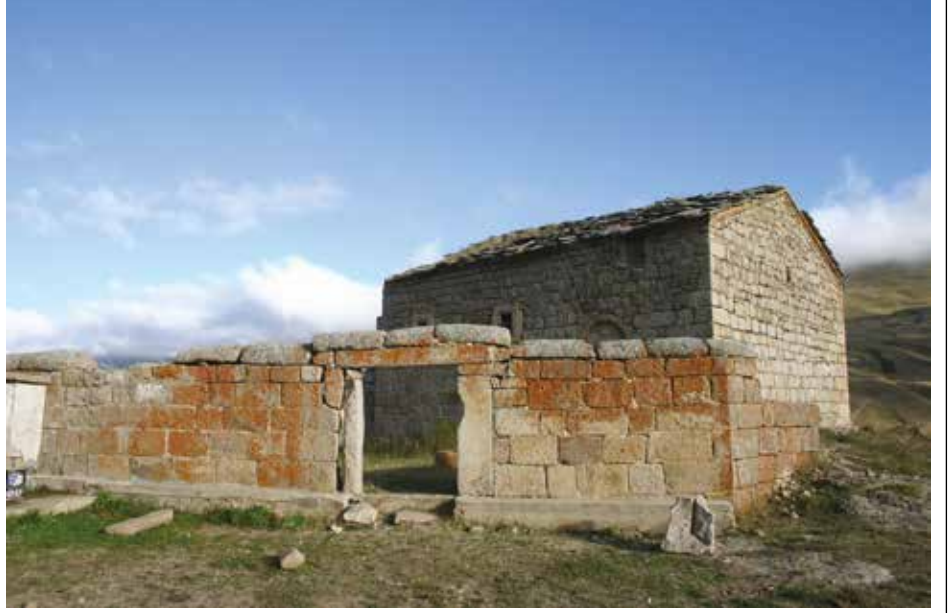
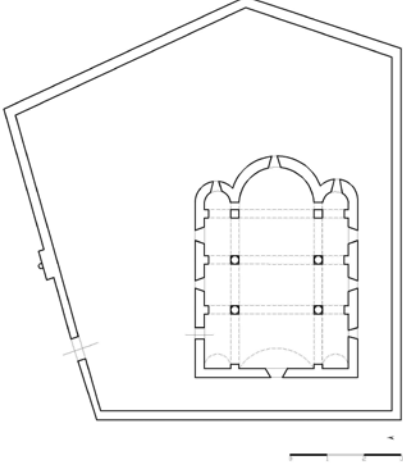
YAYLALI KÖYÜ BAŞ MAHALLE "KİLİSE"

GÖZLEMLER:					TEKNİK BİLGİLER	SU	ELEKTRİK	ISITMA	KANALİZASYON													
BUGÜNKÜ SAHİBİ:		BAKIMINDAN SORUMLU OLAN																				
YAPILAN ONARIMLAR:					ORJİNAL KULLANIMI:																	
AYRINTILI TANIMI:					BUGÜNKÜ KULLANIMI:																	
<p>Kilise alanına kuzey yönünde açılan bir bahçe kapısıyla girilmektedir. Kapının hemen yanında çeşme bulunmaktadır. Bahçenin batı kesimine yerleştirilen kilise 10,55 m x 9,70 m boyutlarındadır. Dikdörtgen bir alan üzerine üç nefli bazilikal şemada inşa edilen yapının orta nefi yan neflerden daha geniş ve yüksek tutulmuştur. Doğuda üç apsis düzenlemesi içten ve dıştan yarım yuvarlak planlı olarak düzenlenmiştir. Apsisler kısmen tahrip olmuştur. Üst örtüsü sağlam olup, içten beşik tonoz, dıştan kırma çatılıdır. Girişin üzerinde yuvarlak kemerli bir alınlık vardır. İç mekân mazgal pencerelerle aydınlatılmıştır. Kilise ve bahçe duvarlarında düzgün kesme taş kullanılmıştır. Bahçe içerisinde mezar taşları bulunmaktadır.</p>					ÖNERİLEN KULLANIMI:																	
					HAZIRLAYANLAR:																	
YAYIN DİZİNİ:					KURUL ONAYI:

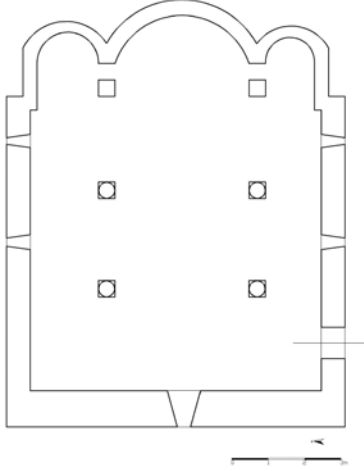
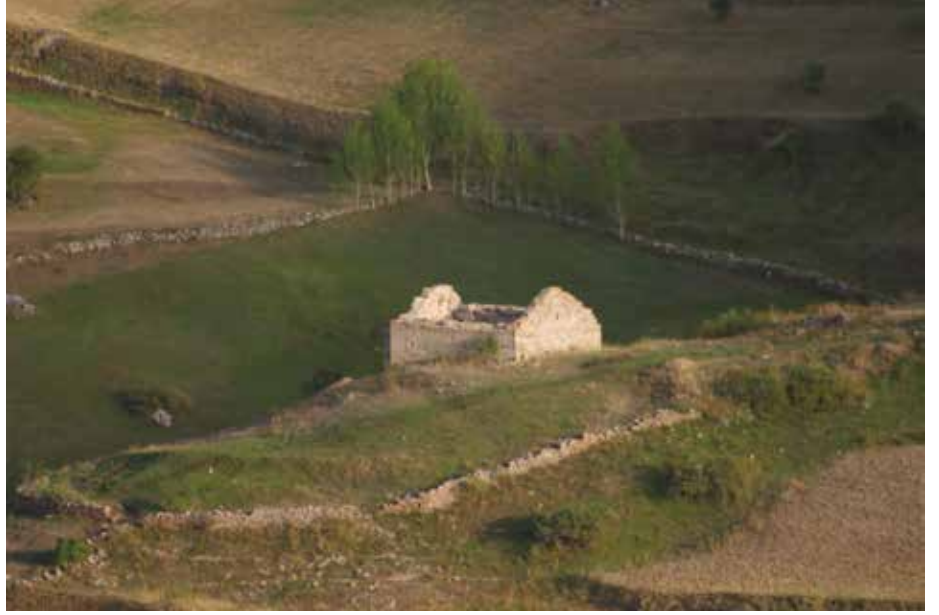
YAYLALI KÖYÜ "MANASTIR KİLİSESİ"

GENEL TANIM: Yaylalı köyünün güneyinde, eğimli bir arazi üzerinde bulunmaktadır.

GÖZLEMLER:		TEKNİK BİLGİLER	SU	ELEKTRİK	ISITMA	KANALİZASYON
BUGÜNKÜ SAHİBİ:	BAKIMINDAN SORUMLU OLAN					
YAPILAN ONARIMLAR:		ORJİNAL KULLANIMI:				
AYRINTILI TANIMI:		BUGÜNKÜ KULLANIMI:				
<p>Eğimli bir arazi üzerine kurulan kilise, 13 m x 10 m boyutlarında, dikdörtgen bir alan üzerine 3 nefli bazilikal plandadır. Orta nef yan neflerden daha geniş ve yüksek tutulmuştur üst örtüsü tamamen yıkılmıştır. Doğudaki üç apsis düzenlemesi içten ve dıştan yarım yuvarlak plan göstermektedir. İç mekân mazgal pencereler ile aydınlatılmıştır. Kilisenin kuzey ve batı cephesi eğimden dolayı tamamen dışa kapalıdır. Girişi güney cephenin batı köşesinden açılmıştır. Kilisede kapı, pencere, taşıyıcılar, kemerler ve köşe taşları düzgün kaliteli kesme taş malzemeden, beden duvarları ise moloz taştan örülmüştür.</p>		ÖNERİLEN KULLANIMI:				
		HAZIRLAYANLAR:				
YAYIN DİZİNİ:		KURUL ONAYI:				
		Erzurum Kültür ve Tabiat Varlıklarını Koruma Kurulunun 15.03.1991 Tarih ve 287 Sayılı Kararıyla Tescillidir.

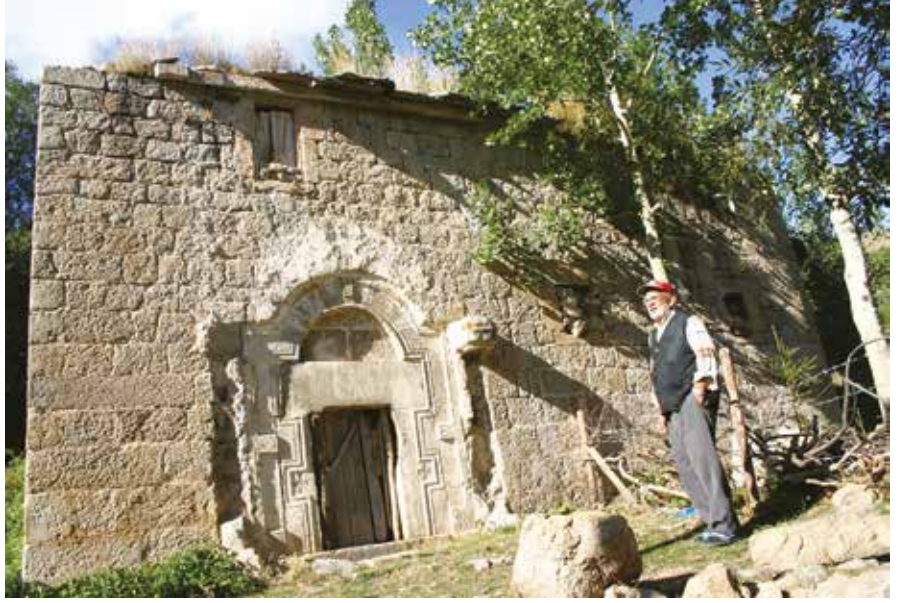
YAYLALI KÖYÜ "MERYEMANA KİLİSESİ"

GENEL TANIM: Kilise, 13 m x 9,80 m boyutlarında dikdörtgen bir alan üzerine üç nefli bazilikal planda inşa edilmiştir.

GÖZLEMLER:		TEKNİK BİLGİLER	SU	ELEKTRİK	ISITMA	KANALİZASYON
BUGÜNKÜ SAHİBİ:	BAKIMINDAN SORUMLU OLAN					
YAPILAN ONARIMLAR:		ORJİNAL KULLANIMI:				
AYRINTILI TANIMI:		BUGÜNKÜ KULLANIMI:				
<p>Kilise, 13 m x 9,80 m boyutlarında dikdörtgen bir alan üzerine üç nefli bazilikal planda inşa edilmiştir. Bazilikal yapının özelliklerine uygun olarak orna nef, yan neflerden daha geniş ve yüksek tutulmuştur. Kilisenin girişi güney cephenin batı köşesinden açılmış olup, kalan izlerden kiborion şeklinde olduğu anlaşılmaktadır. Ortada yer alan dört sütun ve apsis; önündeki iki paye ile naos mekânını üç nef bölüştür. Doğu cephesinde apsis ve pastaphorion hücreleri dışa taşkın olarak yapılmış içten ve dıştan yarım yuvarlak olarak düzenlenmiştir. Apsiste bir mazgal pencere açılmış ve ayrıca apsis ortasına bir niş yerleştirilmiştir. Üst örtüsü sağlam olup, içten beşik tonoz dıştan kırma çakıldır. Kilisede kapı pencere, taşıyıcılar, kemerler ve köşe taşları düzgün kaliteli kesme taş malzemedir, beden duvarları ise 0,85 m kalınlığında moloztaştan örülmüştür. Kilisenin hemen güneyinde bir ayazma ve kuzey batı köşesinde sonradan ilave edilmiş bir fırın mevcuttur.</p>		ÖNERİLEN KULLANIMI:

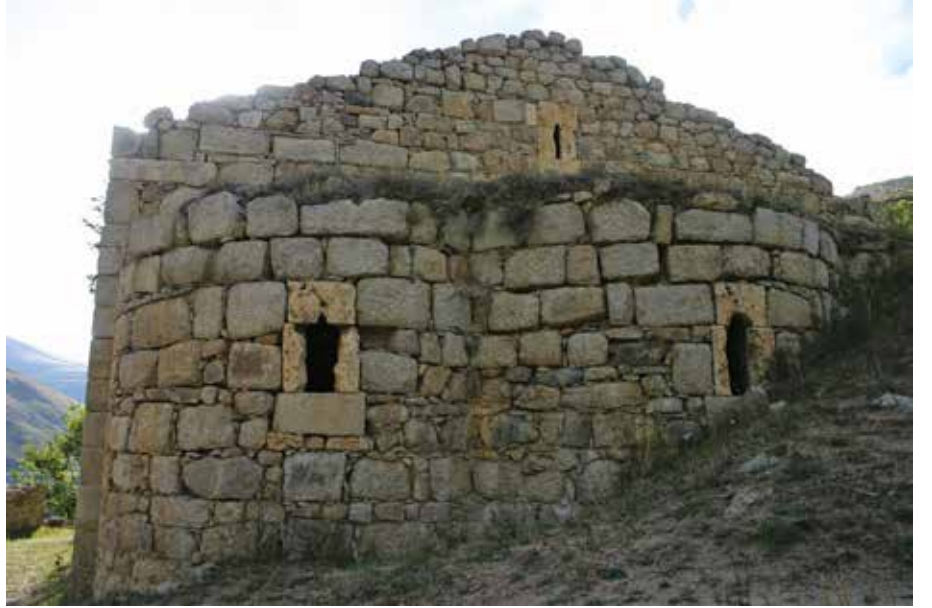
GÖZLEMLER:		TEKNİK BİLGİLER	SU	ELEKTRİK	ISITMA	KANALİZASYON												
BUGÜNKÜ SAHİBİ:	BAKIMINDAN SORUMLU OLAN																	
YAPILAN ONARIMLAR:		ORJİNAL KULLANIMI:																
AYRINTILI TANIMI:		BUGÜNKÜ KULLANIMI:																
<p>Yapı, Yaylalı Köyü Orta Mahalle'de bulunmaktadır. 12,70 m x 7,80 m boyutlarında ve dikdörtgen bir alan üzerine, üç nefli bazilikal planda yapılmıştır. Bazilikal yapıda orta nef, yan neflerden daha geniş ve yüksek tutulmuştur. Her nef doğuda yarım daire şeklindeki bir apsisle sonlanır. Bu kısım nefli bölümden daha alçak tutulmuştur. Apsislerin üst kısmında oluşturulan üçgen alınlıkta ve apsis eksenlerinde birer adet mazgal pencere vardır. Eğimden dolayı sağır yapılan kuzey cephenin büyük kısmı toprak altındadır. Kilisenin girişi batı yöndedir. Kalan izlerden kiborion şeklinde bir girişinin olduğu anlaşılmaktadır. Kiborionun bağımsız taşıyıcıları tamamen ortadan kalkmış, duvara bitişik olan taşıyıcılar ise sökülmüştür. Yapıda kapı, pencere söveleri, taşıyıcıları, kemerler ve köşe taşları düzgün kaliteli kesme taş, beden duvarları ise moloz taştan inşa edilmiştir.</p>		ÖNERİLEN KULLANIMI:																
		HAZIRLAYANLAR:																
YAYIN DİZİNİ:		KURUL ONAYI:																
		Erzurum Kültür ve Tabiat Varlıklarını Koruma Kurulunun 15.03.1991 Tarih ve 287 Sayılı Kararıyla Tescillidir.																
		REVİZYON:

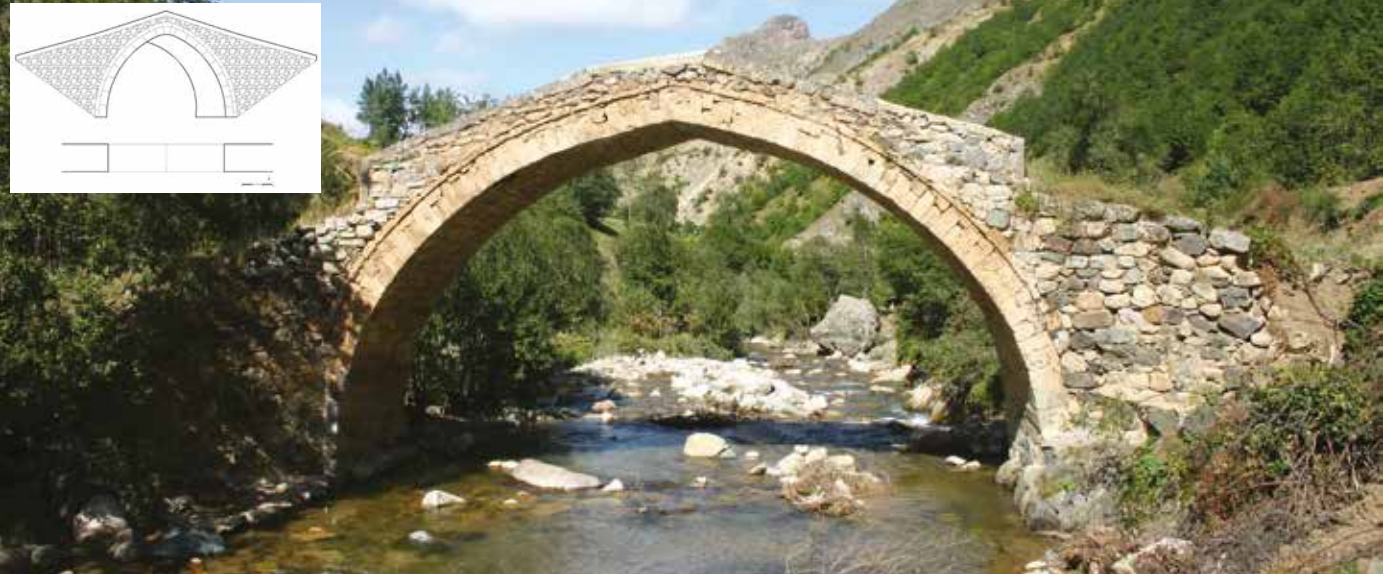
"SARIBABA KÖPRÜSÜ"

GENEL TANIM: Yapı, İlimiz Kürtün İlçesi, Sarıbaba Köyü, UTM ED 50 6 derecelik, yaklaşık 502059-4488231 koordinatlarında bulunmaktadır. Tek kemer gözlü köprünün harpuşta şeklinde yükselen döşemesi basamaklıdır. Korkulukları onarılmıştır.

GÖZLEMLER:		TEKNİK BİLGİLER	SU	ELEKTRİK	ISITMA	KANALİZASYON
BUGÜNKÜ SAHİBİ:	BAKIMINDAN SORUMLU OLAN:					
YAPILAN ONARIMLAR:		ORJİNAL KULLANIMI:				
AYRINTILI TANIMI:		BUGÜNKÜ KULLANIMI:				
<p>Yapı, Kürtün İlçe merkezine yaklaşık 34 km mesafede, Sarıbaba Köyü'ndedir. Sivri kemerli, tek gözlü bir yapıdır. Harpuşta şeklinde yükselen döşemesi basamaklıdır. Köprü 29,70 m uzunluğunda, 2,45 m genişliğinde olup su seviyesinden olan yüksekliği 7,70 m'dir. Kemerli yontma taştan inşa edilen yapının diğer kısımları moloz taşla tamamlanmıştır. Köprünün bulunduğu dere üzerinde 9 adet daha tarihi kemer köprü mevcut iken, büyük bir sel felaketi sonucu hepsi yıkılmış geriye tek bu köprü kalmıştır. Bu köprünün sonraki tarihlerde onarım gördüğü anlaşılmaktadır.</p>		ÖNERİLEN KULLANIMI:				
		HAZIRLAYANLAR:				
YAYIN DİZİNİ:		KURUL ONAYI:				
		Trabzon, Kültür ve Tabiat Varlıklarını Koruma Bölge Kurulunun 20.12.2006 Tarih ve 902 Sayılı Kararıyla Tescillidir.

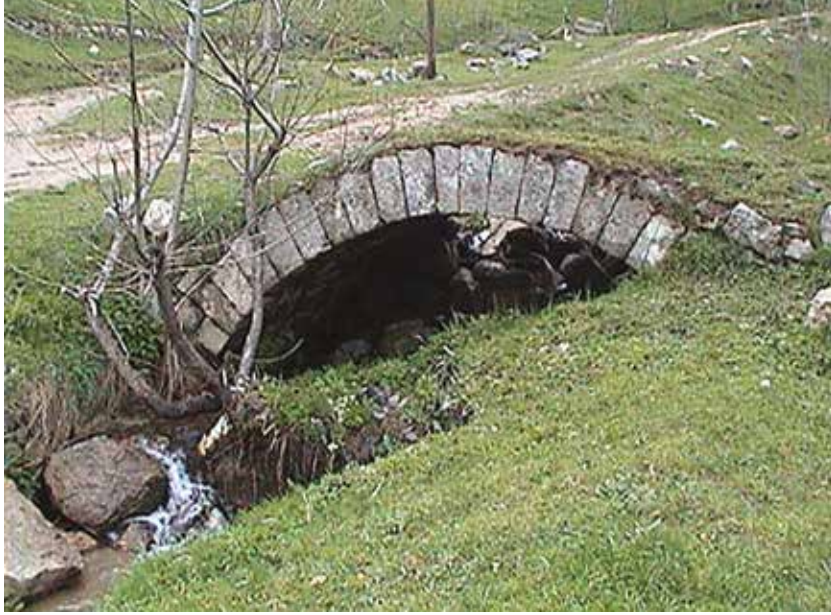
YAYLALI KÖYÜ "KÖPRÜ"

GENEL TANIM: Yapı, İlimiz Kürtün İlçesi Yaylalı Köyü'ndedir. Tek kemerli olup, yontma taştan inşa edilmiştir. Her iki yöne eğimli yapılan köprünün döşemesi toprak kaplıdır.

GÖZLEMLER	TEKNİK BİLGİLER	SU	ELEKTRİK	ISITMA	KANALİZASYON	
BUGÜNKÜ SAHİBİ:	BAKIMINDAN SORUMLU OLAN:					
		ORJİNAL KULLANIMI:				
YAPILAN ONARIMLAR:		BUGÜNKÜ KULLANIMI:				
AYRINTILI TANIMI:		ÖNERİLEN KULLANIMI:				
<p>Yapı, Kürtün İlçesi Yaylalı Köyü Meryemana Mahallesi'ndedir. Köprü, yuvarlak kemerli ve tek gözlüdür. Küçük ölçülerde yapılmıştır. Uzunluğu 5,40 m, genişliği ise 2,83 m'dir. Kilise yolu üzerinde dereyi geçmek için inşa edilmiştir. Köprünün kemeri kesme taştan, diğer kısımları moloz taştan inşa edilmiştir. Köprünün ayak ve tempan duvarlarının büyük kısmı toprak altında kalmıştır.</p>		HAZIRLAYANLAR:				
		KURUL ONAYI: Trabzon, Kültür ve Tabiat Varlıklarını Koruma Bölge Kurulunun 20.12.2006 Tarih ve 902 Sayılı Kararıyla Tescillidir.				
YAYIN DİZİNİ:	EKLER	REVİZYON:				
	RAPOR					X
	FOTOĞRAF					X
	RÖLEVE PROJESİ					
	HARİTA / KROKİ / PLAN					
	KİTABE

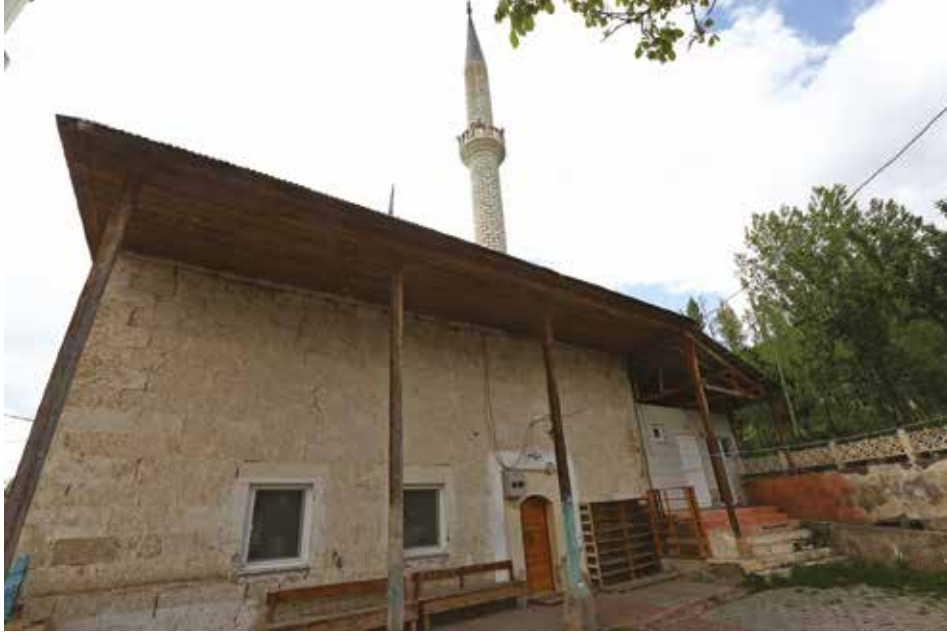
AKBULAK KÖYÜ "CAMİ"

GENEL TANIM: Kare planlı, kesme taş malzeme ile yığma teknikte inşa edilen caminin üzeri kırma çatılıdır. Ahşap saçaklı caminin çatısının üzeri saç malzeme ile kaplanmıştır.

GÖZLEMLER:		TEKNİK BİLGİLER	SU	ELEKTRİK	ISITMA	KANALİZASYON
BUGÜNKÜ SAHİBİ:	BAKIMINDAN SORUMLU OLAN:					
		ORJİNAL KULLANIMI: Cami				
YAPILAN ONARIMLAR:		BUGÜNKÜ KULLANIMI: Cami				
AYRINTILI TANIM:		ÖNERİLEN KULLANIMI: Cami				
<p>Kare planlı, kesme taş malzeme ile yığma teknikte inşa edilen caminin üzeri kırma çatılıdır. Ahşap saçaklı caminin çatısının üzeri saç malzeme ile kaplanmıştır. Etrafı tamamen açık son cemaat yeri üç ahşap ayak üzerine oturmaktadır. Yapıya giriş kuzeydoğu cephesinden, yuvarlak kemerli, taş söveli, ahşap doğramalı kapı ile sağlanmaktadır. Caminin tüm pencereleri içten yuvarlak kemerli, dıştan dikdörtgen formda pvc kaplamalıdır. Harime giren yapının kuzeydoğu cephesinden, dikdörtgen formda, yuvarlak kemerli, taş söveli, ahşap doğramalı kapı ile sağlanmaktadır. Harimin tavan ve döşemesi ahşaptandır. Yapının özgün ahşap minberi günümüzde mahfil katına çıkış merdiveni olarak kullanılmaktadır. Yapının tavan göbeği; iç içe geçerek kademelendirilmiş, çokgen formlarla tezyin edilmiştir. Göbek kısmı kenarlardan ahşap payandalarla desteklenmiştir. Yapının yuvarlak nişli taş mihrabı da boya ile boyanmıştır. Ahşap minber ise son derece sade ve niteliksizdir.</p>		HAZIRLAYANLAR: Esra GÜNAYDIN ÇAKIR - Y. Mimar Emrah EROĞLU - Müze Araştırmacısı

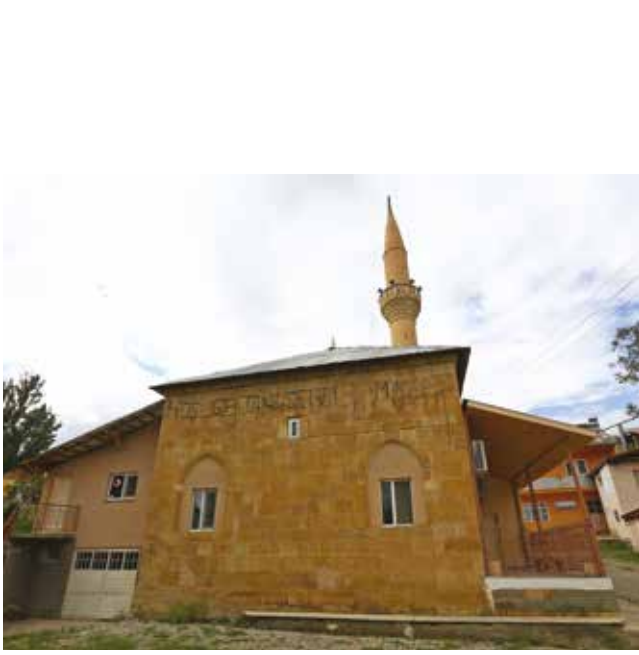
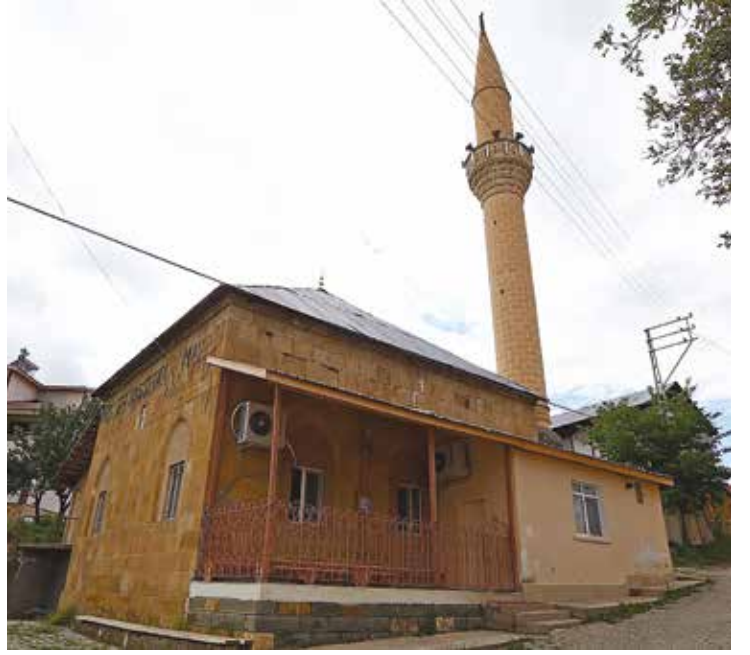
EVREN KÖYÜ "CAMİ"

GENEL TANIM: Kare planlı, kesme taş malzeme ile yığma teknikte inşa edilen caminin üzeri kırma çatılıdır. Çatının üzeri sac malzeme ile kaplıdır.

GÖZLEMLER:		TEKNİK BİLGİLER	SU	ELEKTRİK	ISITMA	KANALİZASYON	
BUGÜNKÜ SAHİBİ:	BAKIMINDAN SORUMLU OLAN:						
		ORJİNAL KULLANIMI: Cami					
YAPILAN ONARIMLAR:		BUGÜNKÜ KULLANIMI: Cami					
AYRINTILI TANIM:		ÖNERİLEN KULLANIMI: Cami					
<p>Kare planlı, kesme taş malzeme ile yığma teknikte inşa edilen caminin üzeri kırma çatılıdır. Çatının üzeri sac malzeme ile kaplıdır. Yapının kuzey cephesinde bitişik olarak 1970 yılında inşa edilen kesme taş malzemeli minare ise yapıyla son derece uyumludur. Kare kaideli, soğan pabuçlu, silindirik gövdeli, tek şerefeli minarenin üzeri konik külahla örtülüdür. Yapının tüm pencereleri yumuşak kemerli taş söveli ve pvc doğramalıdır. Harime giriş; sağında merdivenlerle beton arma mahfil katına çıkış sağlanmaktadır. Yapının üzeri çapraz tonozla örtülü olup tonoz; örtü duvarlar içerisinde yer alan taş sütunlar üzerine oturmaktadır. Dikdörtgen formdaki yuvarlak nişli mihrap, türkuaz bakır rengi yeşil ve altın yıldız renklerinde yağlı boya ile boyanmıştır. İstiridyе kabuğu şeklinde tezyin edilen niş kubbesinin üzerinde ve ilk sıra bordürde; üzüm salkımları, dallar ve yapraklar stilize edilmiştir. Diğer bordürlerinde ise halat örgü ve geometrik motifler kullanılmıştır. Yapının ahşap minber ve vaaz kürsüsü ise yakın dönemde camiye ilave edilmiş muhdes öğelerindendir.</p>		HAZIRLAYANLAR: Emrah EROĞLU - Müze Araştırmacısı Esra GÜNAYDIN ÇAKIR - Y. Mimar

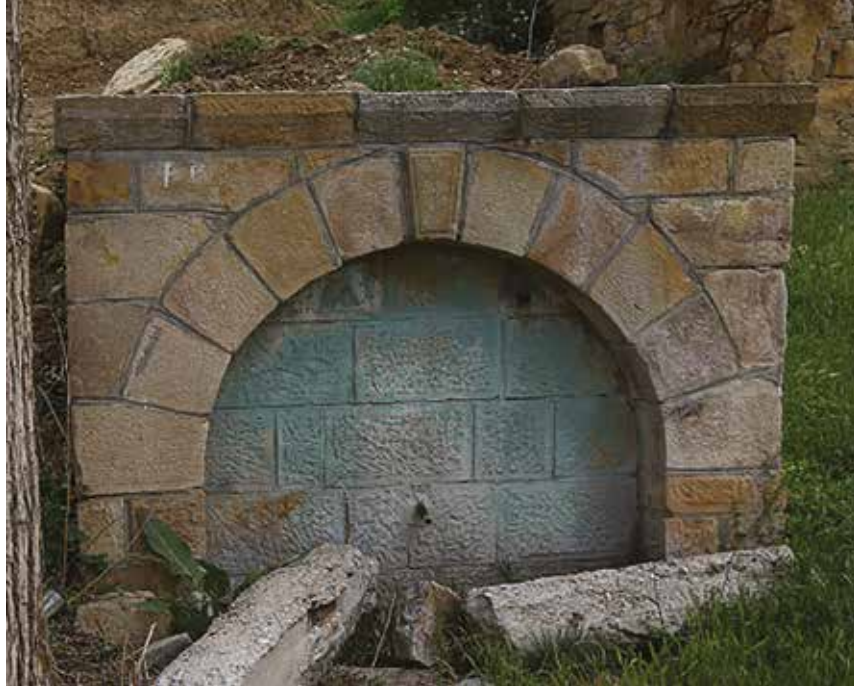
KARACA MAHALLESİ "ÇEŞME"

GENEL TANIM: Çeşme, yuvarlak kemerli ve kesme taş malzemedir.

GÖZLEMLER:		TEKNİK BİLGİLER	SU	ELEKTRİK	ISITMA	KANALİZASYON
BUGÜNKÜ SAHİBİ:	BAKIMINDAN SORUMLU OLAN:					
YAPILAN ONARIMLAR:		ORJİNAL KULLANIMI:				
AYRINTILI TANIM:		BUGÜNKÜ KULLANIMI:				
<p>Kareye yakın dörtgen planlı çeşmenin ön cephesi düzgün kesme taş, yan ve arka cepheleri ise kaba yonu taş malzeme ile yapılmıştır. Çeşme 2,5 m genişliğe, 1,5 m yüksekliğe, 2 m kadar da derinliğe sahiptir. Ön cephedeki yuvarlak kemerinin ekseninde kilit taşı yer almaktadır. Yakın bir dönemde onarım gören çeşmenin derzleri beton harcıyla yenilenmiştir. Orijinal yapısını koruyan çeşmenin ne zaman yapıldığı konusunda kesin bir bilgi bulunmamaktadır. Çeşmenin kuzey ve güney yönlerinde tek katlı eski niteliksiz yapılar, doğusunda yıkık durumda harabe bina, batısında sokak ve tek kat görünümlü binalar yer almaktadır.</p>		ÖNERİLEN KULLANIMI:				
		<p>HAZIRLAYANLAR: Selvet KARAMAHMUT - Arkeolog Yücel KUM - Sanat Tarihçisi Nilay BOZALİ - Mimar</p> <p>KURUL ONAYI: Trabzon, Kültür ve Tabiat Varlıklarını Koruma Bölge Kurulunun 20.06.2006 Tarih ve 2851 Sayılı Kararıyla Tescillidir.</p>

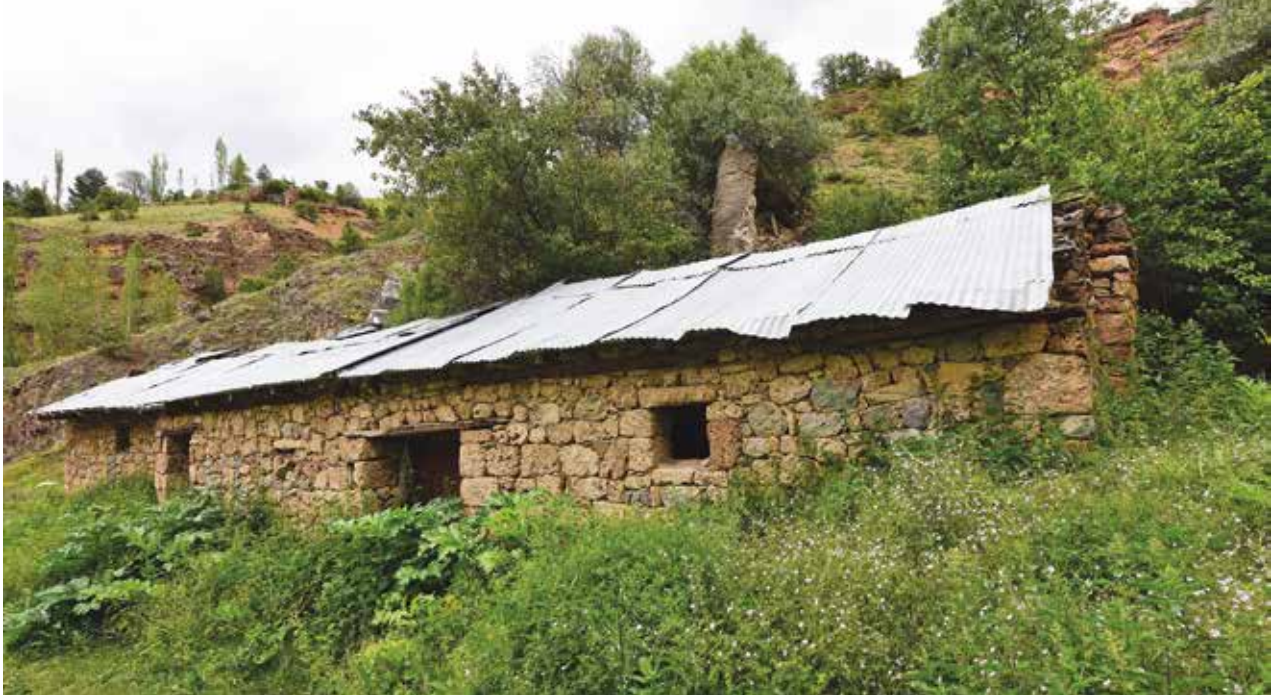
SEYDİBABA KÖYÜ "SEYDİBABA DEĞİRMENİ"

GENEL TANIM: Seydibaba Köyü sit alanı dışında, Tomara Şelalesine giden yolun sağ tarafında kalmakta olup, şelalenin bulunduğu alana yakındır. Su değirmeni, yan yana iki yapıdan oluşmaktadır. Bu yapılardan bir tanesi iyi korunmuş şekildedir. Çatısı sağlam olmamakla birlikte mevcuttur.

GÖZLEMLER:		TEKNİK BİLGİLER	SU	ELEKTRİK	ISITMA	KANALİZASYON
BUGÜNKÜ SAHİBİ:	BAKIMINDAN SORUMLU OLAN					
		ORJİNAL KULLANIMI:				
YAPILAN ONARIMLAR:		BUGÜNKÜ KULLANIMI:				
AYRINTILI TANIM:		ÖNERİLEN KULLANIMI:				
<p>Seydibaba Köyü sit alanı dışında, Tomara Şelalesine giden yolun sağ tarafında kalmakta olup, şelalenin bulunduğu alana yakındır. Su değirmeni, yan yana iki yapıdan oluşmaktadır. Bu yapılardan bir tanesi iyi korunmuş şekildedir. Çatısı sağlam olmamakla birlikte mevcuttur. Diğer yapının çatısı yıkıktır ve içindeki değirmene ait parçalar eksik durumdadır. Değirmenin üst kısmında suyun aktığı alan kısmen korunmuştur. Bu alan taştan örülmüş olup, sıvalıdır. Çevre sakinleriyle yapılan görüşme sonucunda bu değirmenin yaklaşık 200 yıllık olduğu bilgisi alınmıştır.</p>		<p>HAZIRLAYANLAR: Serkan CAMCI - Müze Araştırmacısı</p>				
		<p>KURUL ONAYI: Trabzon, Kültür ve Tabiat Varlıklarını Koruma Bölge Kurulunun 30.01. 2013 Tarih ve 958 Sayılı Kararıyla Tescillidir.</p>

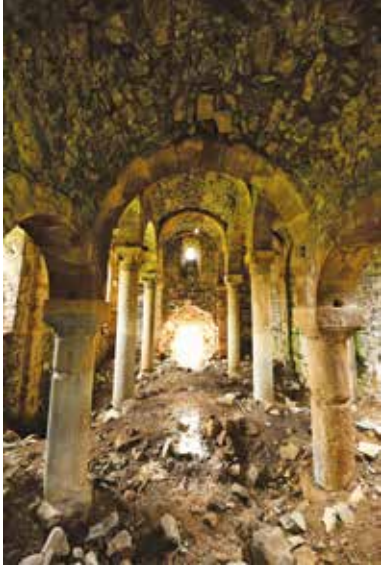
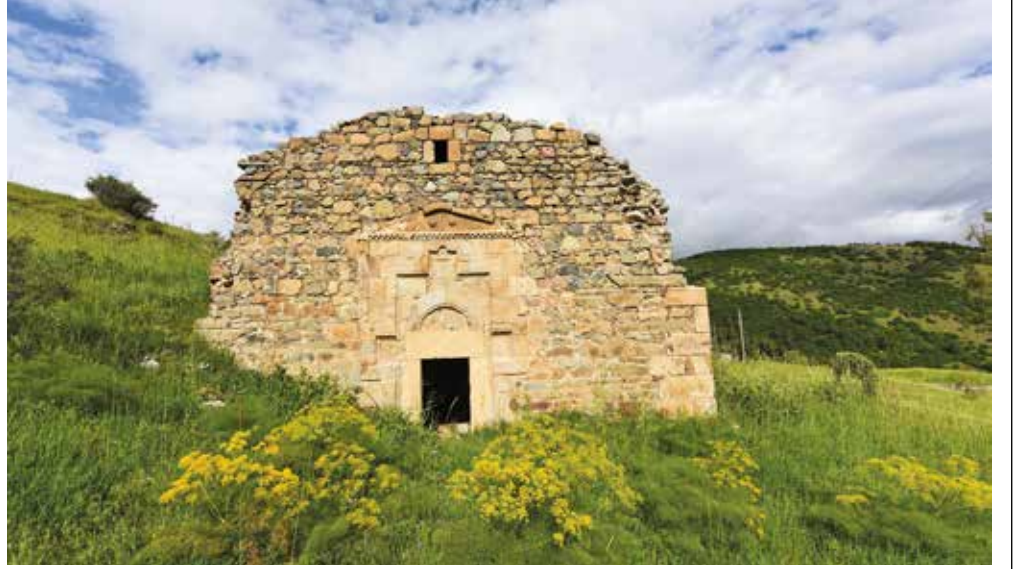
ÇEVREPINAR KÖYÜ "KİLİSE"

GENEL TANIM: Köy yerleşkesinin uzağında yer alır. Doğu-batı doğrultusunda, dikdörtgen bir alan üzerine üç nefli olarak inşa edilmiştir. Üç apsislidir. Kilise batıdan açılmış sarı renkli kesme taştan yapılmış, düz lentolu, haç şekli verilmiş bir girişe sahiptir.

GÖZLEMLER:		TEKNİK BİLGİLER	SU	ELEKTRİK	ISITMA	KANALİZASYON
BUGÜNKÜ SAHİBİ:	BAKIMINDAN SORUMLU OLAN					
		ORJİNAL KULLANIMI:				
YAPILAN ONARIMLAR:		BUGÜNKÜ KULLANIMI:				
AYRINTILI TANIMI:		ÖNERİLEN KULLANIMI:				
<p>Köy yerleşkesinin uzağında, yoldan geçebilenlerin görebileceği bir araziye kurulmuştur. Doğu-batı doğrultusunda, dikdörtgen bir alan üzerine üç nefli, üç apsisi olarak inşa edilmiştir. Orta nef yan neflerden daha geniş ve yüksek tutulmuştur. Doğu cephesinde dışa taşkın içten ve dıştan yarım daire şeklinde üç apsisi vardır. Ortadaki apsis yan apsislere göre daha geniş tutulmuştur. Orta apsiste bir mazgal pencere yer alır. Apsislerin iç kısmında nişlere yer verilmiştir. Kilise batıdan açılmış sarı renkte düzgün kesme taş işçilikli, düz lentolu, dikdörtgen bir girişe sahiptir. Girişte lento ve sövelere haç şekli verilmiştir. Giriş üzerinde yuvarlak kemerli, içi boş bir alınlık yer alır. Taç kapı görünümünü veren yapının tek girişi en dışta üçgen bir alınlıkla son bulur. Alınlığın altında bir sıra dış motifi ile iki adet dilimli rozete yer verilmiştir. Yapını batı cephesinde bir mazgal pencere yer alırken, güney cephede üç pencereye yer verilmiştir. Güney cephe pencerelerin söveleri yerlerinden alınmıştır. Kilisenin kuzey duvarı toprağa dayandığından bu cephede pencereye yer verilmemiştir. Kilisenin üstü; ortada bağımsız altı taş sütun, yanlarda kemerlere oturan tonoz örtüye sahiptir. Yapının dış örtü taşları tamamen kopmuştur. İç mekânda herhangi bir süsleme bulunmamaktadır.</p>		HAZIRLAYANLAR:

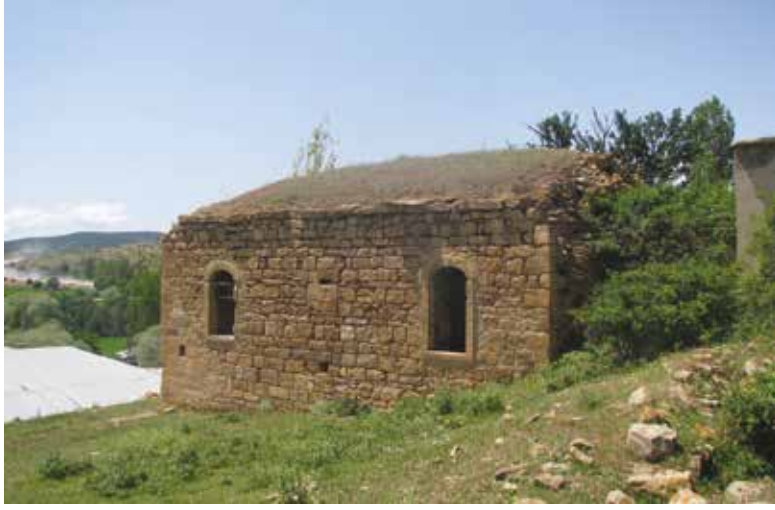
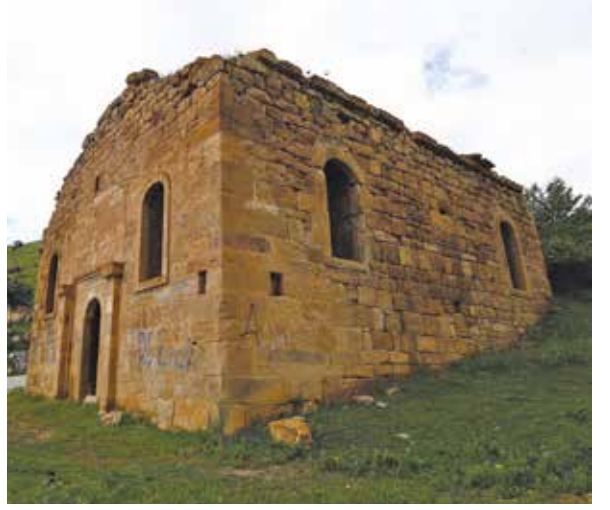
ERENKAYA KÖYÜ "KİLİSE"

GENEL TANIM: Şiran İlçesi, Erenkaya Köyü, Köyiçi mevkiinde yer alan kilise, dikdörtgen bir alan üzerine, bazilikal plan şemasında, üç nefli, beşik çatılı, kesme taş + moloz taştan yığma teknikte inşa edilmiş, beşik çatılıdır.

GÖZLEMLER:		TEKNİK BİLGİLER	SU	ELEKTRİK	ISITMA	KANALİZASYON	
BUGÜNKÜ SAHİBİ:	BAKIMINDAN SORUMLU OLAN						
		ORJİNAL KULLANIMI:					
YAPILAN ONARIMLAR:		BUGÜNKÜ KULLANIMI:					
AYRINTILI TANIMI:		ÖNERİLEN KULLANIMI:					
<p>Köy yerleşkesinin hemen üzerindeki eğimli bir alanda yer almaktadır. Dikdörtgen planlı taşınmaz yığma olarak inşa edilmiştir. Kapı, pencere söveleri, kemer ve taşıyıcılar, cephe bitimleri ile duvar örgülerinin büyük kısmı kesme taş, diğer kısımları ise moloz taş malzemelidir. Yapının girişi batı cepheden dikdörtgen dışa taşkın silmeleri olan bir çerçeveye vurgulanmış, yuvarlak kemerli açıklıktan sağlanmaktadır. Giriş açıklığının yanlarında simetrik, yuvarlak kemerli, mazgal tipinde daralan, büyük pencereler ve yukarda, kapı ekseninde dikdörtgen formlu küçük pencere yer alır. Güney cephede eksenin doğu ve batısında yuvarlak kemerli iki pencere açıklığına sahiptir. Demir gergilerinin bir kısmı sağlamdır. Taşınmazın batı cephesi, malzeme ve işçilik yönünden daha iyi durumda günümüze ulaşmıştır. Kuzey cephe sağır olup, doğu cephedeki apsiler günümüze ulaşmamış olmakla birlikte kalan izlerden üç apsilli olduğu anlaşılmaktadır. İçten iki sütun, sırası ile bölünmüş üç nef sahiptir ve orta nef daha geniş tutulmuştur. Sütunlar birbirlerine ve yan duvarlara kemerlerle bağlanmıştır. Beşik tonoz ile örtüldür.</p>		HAZIRLAYANLAR: Hasan KARAKAYA - Sanat Tarihçisi Kemal AKYÜZ - Mimar

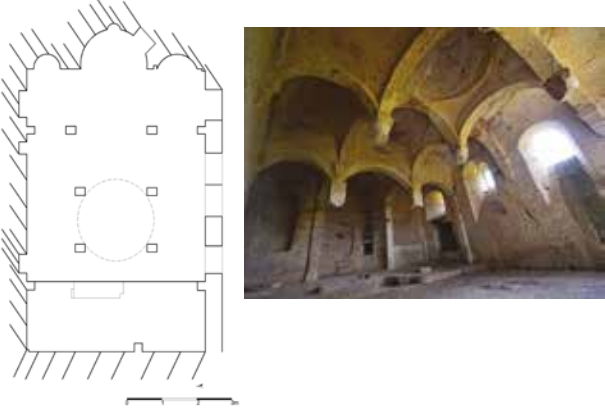
KOZAĞAÇ KÖYÜ "ÇAKIRKAYA KİLİSESİ"

GÖZLEMLER:					TEKNİK BİLGİLER	SU	ELEKTRİK	ISITMA	KANALİZASYON						
BUGÜNKÜ SAHİBİ:		BAKIMINDAN SORUMLU OLAN			ORJİNAL KULLANIMI:										
YAPILAN ONARIMLAR:					BUGÜNKÜ KULLANIMI:										
AYRINTILI TANIMI:					ÖNERİLEN KULLANIMI:										
<p>Çakırkaya Köyü Kozağaç Mevkii'nde bulunan Çakırkaya Manastırı zeminden 65 m yüksekliğe sahip kaya kütesinin gayet itinalı bir işçilikle oyulması suretiyle meydana getirilmiştir. Manastırdan günümüze kilise, şapel ve kayalıklar içerisindeki birkaç küçük mekân ile güney tarafta temel seviyesinde eş boyutlu düzenlenmiş hizmet odaları gelebilmiştir. Güney cephesinde kaya basamaklardan çıkılarak ulaşılan kilise 14,96 m x 7,18 m boyutlarında dikdörtgen bir mekân içerisine, üç nefli kubbeli bazilika planında düzenlenmiştir. İç mekân yuvarlak kemerlerle bir birine bağlanan iki destek dizisiyle üç nefe ayrılır. Nefler, doğu-batı doğrultusunda uzanan beşik tonozlarla örtülmüş, naosun üzerine, oyularak şekillendirilmiş, kubbe yerleştirilmiştir. Kilisenin içerisinde bir tanesi hariç yedi sütun kırılmıştır. Sadece üst seviyede sarkıt biçiminde sütunlar günümüze gelmiştir. Ana ve yan apselerde nişleri bulunmaktadır. Normal mimari unsurlarla yapılan Çakırkaya kilisesinin batısında dikdörtgen planlı apsinde üç büyük niş bulunan bir şapel mevcuttur.</p>					HAZIRLAYANLAR:

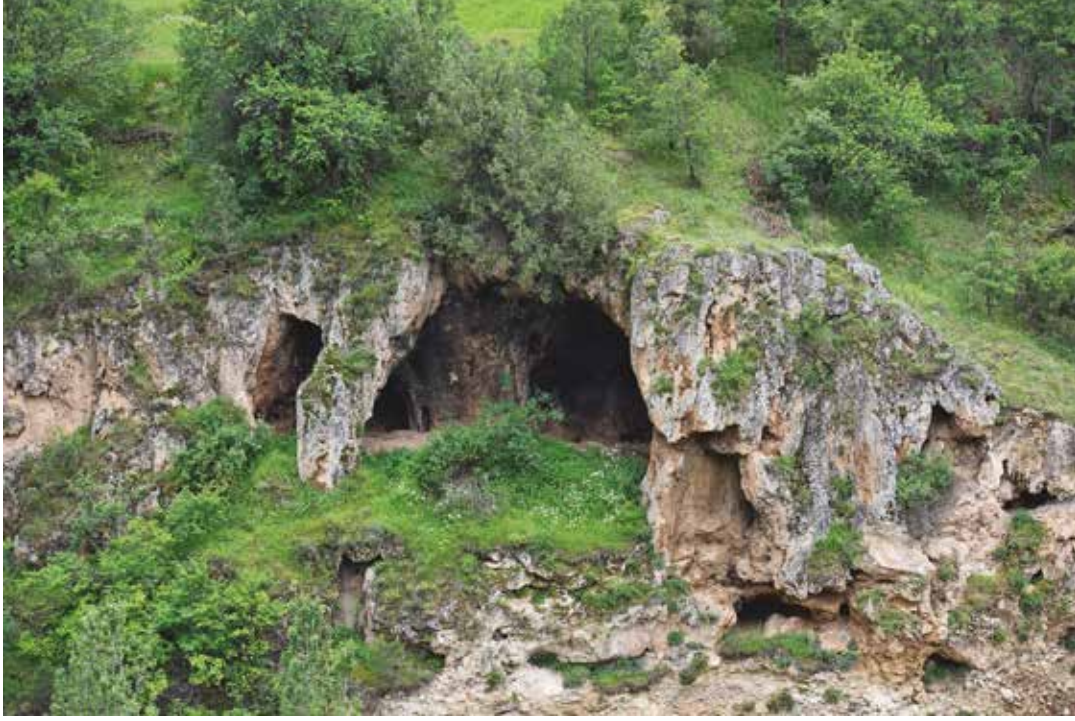
SEYDİBABA KÖYÜ "TOMARA MAĞARA"

GÖZLEMLER:		TEKNİK BİLGİLER	SU	ELEKTRİK	ISITMA	KANALİZASYON
BUGÜNKÜ SAHİBİ:	BAKIMINDAN SORUMLU OLAN					
		ORJİNAL KULLANIMI:				
YAPILAN ONARIMLAR		BUGÜNKÜ KULLANIMI:				
AYRINTILI TANIMI:		ÖNERİLEN KULLANIMI:				
<p>Seydibaba Köyü sınırları içerisinde Tomara Şelalesi'ne 1 km mesafede, Kelkit Çayı'nın 50 m üstünde yer alır. Ağız Güney istikametinden Kelkit Çayı yönüne bakan Mağara, ortada bir salon, güneybatıda koridorla buna bağlı ufak salon, güneydoğusunda daha küçük bağımsız bir bölme ve bunların içinde birçok küçük gözden meydana gelir. Traverten oluşum gösteren mağaranın ağız genişliği yaklaşık 10 m, yüksekliği 5 m ve derinliği 7,5 m'dir. Konumu itibarıyla ender güzellikte çevreye hâkim bir alanda bulunan mağara ve çevresi "Eko Turizm" için uygun bir ortam oluşturmaktadır.</p>		HAZIRLAYANLAR:				
		KURUL ONAYI:				
		Trabzon, Kültür ve Tabiat Varlıklarını Koruma Bölge Kurulunun 08.10.1999 Tarih ve 3570 Sayılı Kararıyla Tescillidir.

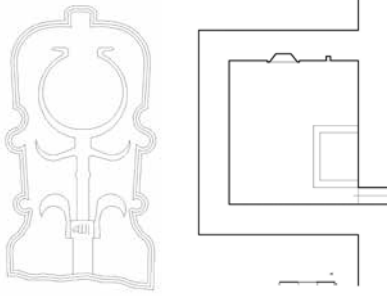
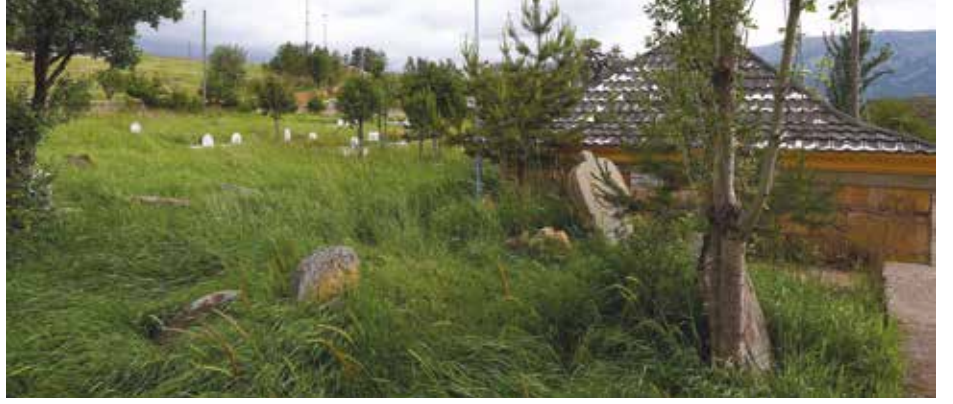
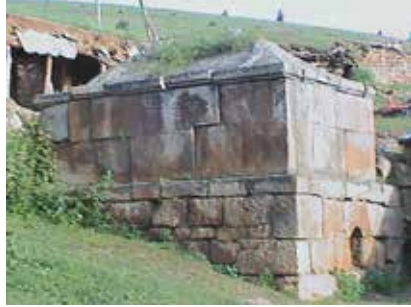
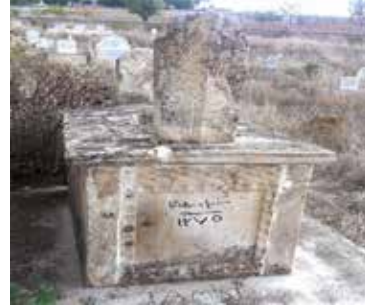
SEYDİBABA KÖYÜ "HAZİRE VE MEZARLIK"

GENEL TANIM: Köy sınırında geniş bir alana sahip mezarlığın etrafı duvar ile çevrilidir. Ortasından yol geçtiğinden iki bölümde oluşur. Seydibaba'nın kabrinin de içinde bulunduğu mezarlıkta yöreye özgü üzerinde kılıç ve âlem motifleri bulunan sarı renkli taştan şahideler dikkati çeker.

GÖZLEMLER		TEKNİK BİLGİLER	SU	ELEKTRİK	ISITMA	KANALİZASYON
BUGÜNKÜ SAHİBİ:	BAKIMINDAN SORUMLU OLAN:					
YAPILAN ONARIMLAR:		ORJİNAL KULLANIMI:				
AYRINTILI TANIMI:		BUGÜNKÜ KULLANIMI:				
<p>Köy sınırında geniş bir alana sahip mezarlığın etrafı duvar ile çevrilidir. Ortasından yol geçtiğinden iki bölümde oluşur. Seydibaba'nın kabrinin de içinde bulunduğu mezarlıkta yöreye özgü üzerinde kılıç ve âlem motifleri bulunan sarı renkli taştan şahideler dikkati çeker.</p>		ÖNERİLEN KULLANIMI:				
		HAZIRLAYANLAR:				
		KURUL ONAYI:	Trabzon, Kültür ve Tabiat Varlıklarını Koruma Bölge Kurulunun 09.10.2004 Tarih ve 65 Sayılı Kararıyla Tescillidir.			
YAYIN DİZİNİ:	EKLER	REVİZYON:				
	RAPOR	X				
	FOTOĞRAF	X				
	RÖLEVE PROJESİ					
	HARİTA / KROKİ / PLAN	X				
	KİTABE

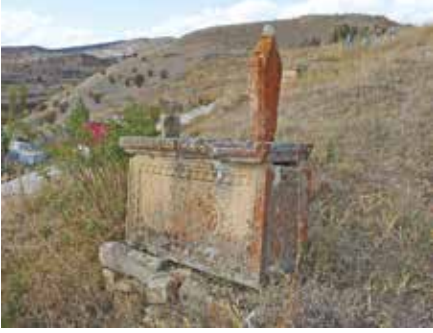
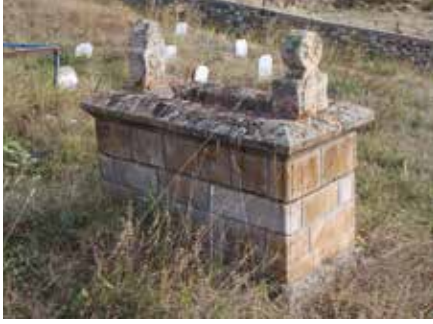
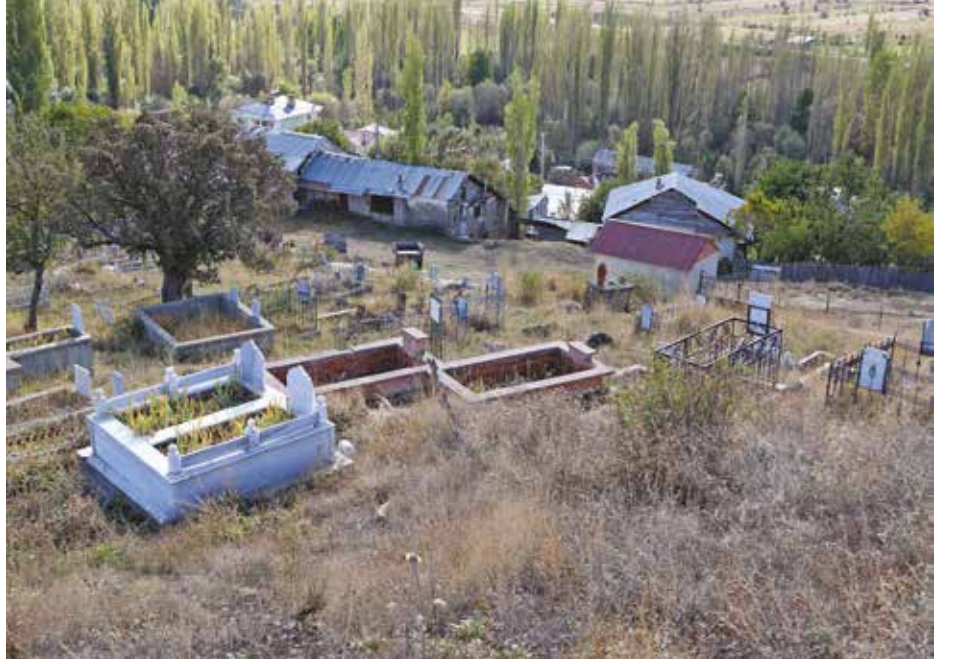
ERENKAYA KÖYÜ "1 VE 2 NOLU MEZARLIK"

GENEL TANIM: Taş gövdeli ve kapaklı sandukalı mezar.

GÖZLEMLER:	TEKNİK BİLGİLER	SU	ELEKTRİK	ISITMA	KANALİZASYON
BUGÜNKÜ SAHİBİ:	BAKIMINDAN SORUMLU OLAN				
YAPILAN ONARIMLAR		ORJİNAL KULLANIMI:			
AYRINTILI TANIMI:		BUGÜNKÜ KULLANIMI:			
<p>1 Nolu Mezar: Mezarlığın güney doğusunda yol kenarında yer almaktadır. Taş gövdeli ve kapaklı sandukaları mezar yıkılmış vaziyettedir. Yaklaşık olarak 150 cm uzunluğunda ve 80 cm genişliğinde olan sandukanın üzerine pano içerisine ayetler işlenmiştir. Bu mezarın başlığı bulunmamaktadır.</p> <p>2 Nolu Mezar: Mezarlığın güney doğusunda yol kenarında yer almaktadır. Taş gövdeli ve kapaklı sandukaları mezar genel olarak sağlam durumdadır. Ancak yöre halkından edinilen bilgiye göre asıl yerinden taşınıp buraya konulmuştur. Yaklaşık olarak 200 cm uzunluğunda ve 80 cm genişliğindedir. Sandukaların üzerinde iç içe geçmiş daire, ibrik, saksıdan çıkan çiçek vb. geometrik ve bitkisel süslemeler bulunmaktadır. Bu süslemeler pano içerisine alınmıştır. Sandukanın üzeri yine yekpare taş kapak ile kapanmıştır. Mezarın başlığı sadedir.</p>		<p>ÖNERİLEN KULLANIMI:</p> <p>HAZIRLAYANLAR: Yücel KUM - Sanat Tarihçisi Servet KARAMAHMUT - Arkeolog</p> <p>KURUL ONAYI: Trabzon, Kültür ve Tabiat Varlıklarını Koruma Bölge Kurulunun 30.09.2016 Tarih ve 3131 Sayılı Kararıyla Tescillidir.</p>

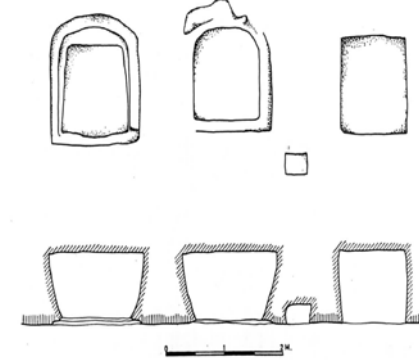
Kaya nişleri

GENEL TANIM: Anakayaya oyulmuş üç gözlü kaya mezarıdır.

GÖZLEMLER:		TEKNİK BİLGİLER	SU	ELEKTRİK	ISITMA	KANALİZASYON												
BUGÜNKÜ SAHİBİ:	BAKIMINDAN SORUMLU OLAN																	
YAPILAN ONARIMLAR:		ORJİNAL KULLANIMI:																
AYRINTILI TANIM:		BUGÜNKÜ KULLANIMI:																
<p>Gümüşhane'nin 48 km güneybatısında bulunan Şiran ilçesinin 21 km kuzeybatısında Araköy'de yer almaktadır. Büyük bir anakayanın ortasında denk gelecek şekilde soldan sağa doğru 1,10 x 1 m, 1,00 x 0,90 m, 1.10 x 1,03 x 0,90 m ve 1,10 x 1, 10 x 0,90 m ölçülerine sahip yalın ve iki kademeli silmeli olarak üç nişten oluşmaktadır. En sağdaki nişin 2 m sağ üstüne denk gelecek şekilde duvar çanağı bulunmaktadır.</p>		ÖNERİLEN KULLANIMI:																
		<p>HAZIRLAYANLAR: Selvet KARAMAHMUT - Arkeolog M. Salih SARALIOĞLU - Müze Araştırmacısı</p>																
YAYIN DİZİNİ:		KURUL ONAYI:
