T.C. Gümüşhane Valiliđi
İl Kùltür ve Turizm
Mùdùrlùđù

Gümüşhane Kùltür Envanteri 2016

GÜMÜŞHANE İLİ KÜLTÜR ENVANTERİ

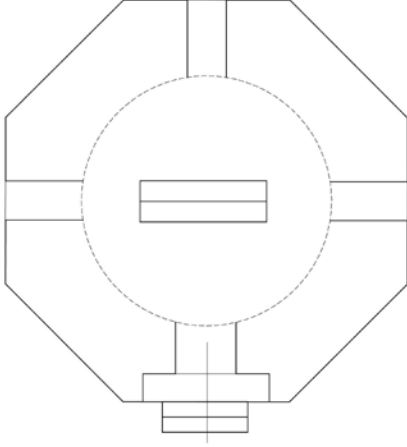
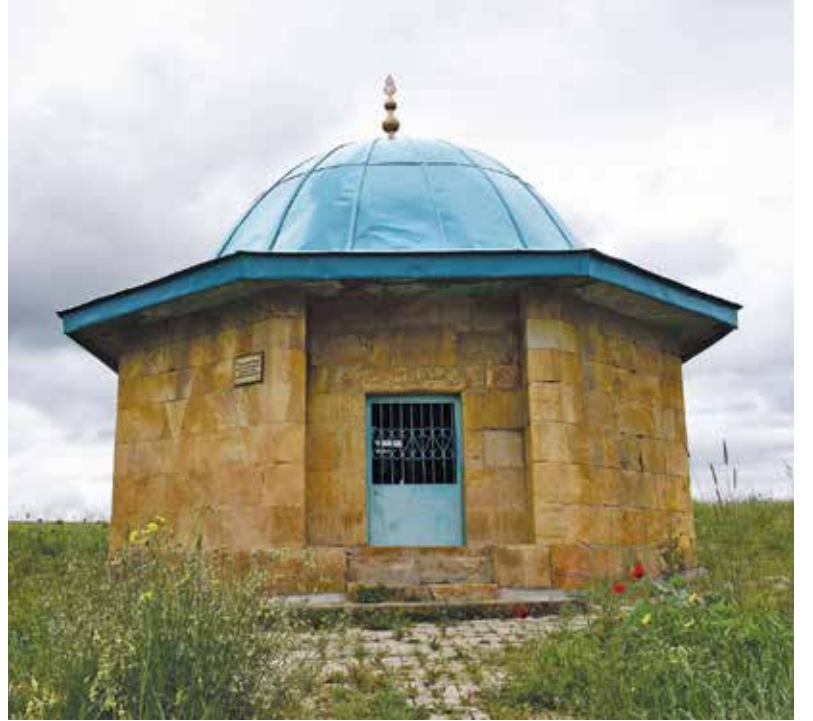
KAVAKPINAR KÖYÜ "FİRDEVS HATUN TÜRBESİ"

GENEL TANIM: Gümüşhane İlinden Şiran İlçesine doğru giderken, Çilhoroz dağı üzerinde, hemen karayolunun kenarında ter alır. Sekizgen planlı, kesme taştan yapı daha sonraki onarımlar ile betonarme kubbe ile sonlandırılmış, üzeri saç levha ile örtülmüştür. İçinde yaklaşık 2 m boyutunda saduka yer almaktadır.

GÖZLEMLER:	TEKNİK BİLGİLER	SU	ELEKTRİK	ISITMA	KANALİZASYON
BUGÜNKÜ SAHİBİ:	BAKIMINDAN SORUMLU OLAN:				
		ORJİNAL KULLANIMI:			
YAPILAN ONARIMLAR:		BUGÜNKÜ KULLANIMI:			
AYRINTILI TANIM:		ÖNERİLEN KULLANIMI:			
<p>Sekizgen planlı yapının girişi karayoluna bakan cephededir. Giriş açıklığı kareye yakın dikdörtgen formlu olup, içeri adım atılan girişe 3 basamakla ulaşılır. Girişin iki yanındaki sekizgenin yüzleri sağır olup, sonraki yüzlerden birer dikdörtgen pencere yer almaktadır. Bu açıklamalardan sonraki yüzlerde sağır olup, kapının eksenindeki cephede bir dikdörtgen pencere açıklığı mevcuttur. İçeride yaklaşık 2 metre uzunluğunda bir sanduka bulunmaktadır.</p>		HAZIRLAYANLAR:			
			Hasan KARAKAYA - Sanat Tarihçisi Kemal AKYÜZ - Mimar		
		KURUL ONAYI:			
		Trabzon, Kültür ve Tabiat Varlıklarını Koruma Bölge Kurulunun 01.06.2006 Tarih ve 697 Sayılı Kararıyla Tescillidir.			
YAYIN DİZİNİ:	EKLER	REVİZYON:

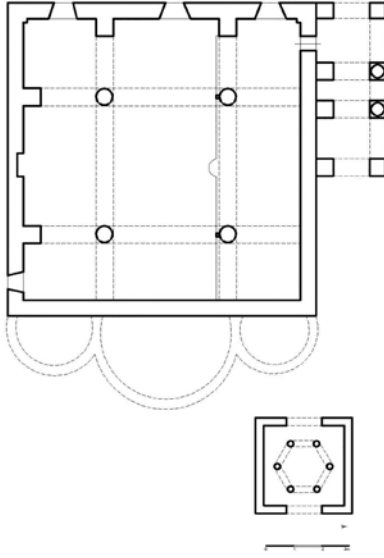
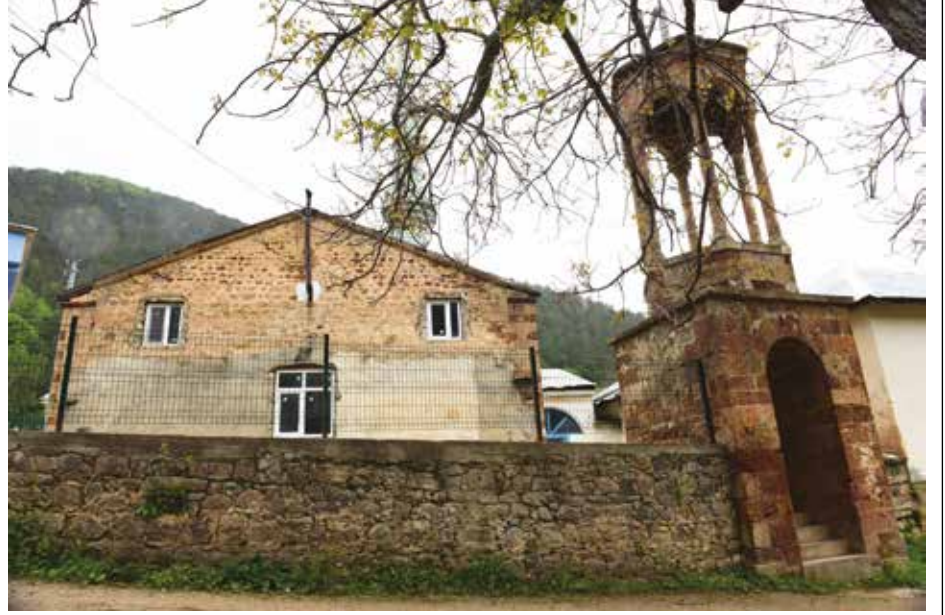
ARPALI KÖYÜ "KİLİSE CAMİİ VE ÇAN KULESİ"

GENEL TANIM: Yapı, Arpalı Köyü'nde bulunmaktadır. Kilise günümüzde Cami olarak kullanılmaktadır. Kilisenin bir de Çan Kulesi mevcuttur.

GÖZLEMLER:		TEKNİK BİLGİLER	SU	ELEKTRİK	ISITMA	KANALİZASYON
BUGÜNKÜ SAHİBİ:	BAKIMINDAN SORUMLU OLAN					
Maliye Hazinesi	Diyanet İşleri Başkanlığı	ORJİNAL KULLANIMI: Kilise				
YAPILAN ONARIMLAR: İl Kültür ve Turizm Müdürlüğünce 2010 yılında restorasyonu ve çevre düzenlemesi projesi yapılmıştır.		BUGÜNKÜ KULLANIMI: Cami				
AYRINTILI TANIM: Yapı, Arpalı Köyü'nde bulunmaktadır. Eğimli bir arazinin istinat duvarlarıyla yükseltilerek oluşturulan düz bir alan üzerinde bir adet çan kulesi, cami (kilise) ve minaresi yer almaktadır. Cami'nin kuzey ve batısında Milli Eğitim binaları bulunmaktadır. Yapının doğusundan ve güneyinden yol geçmektedir. Cami avlusuna giriş doğuda yer alan çan kulesinin altından 5-6 basamaklı ve üstü yuvarlak kemerli bir açıklıkla sağlanır. Çan kulesinin bu bölümü kare tabanlıdır. Altı sütun üzeri yuvarlak kemerlerle birbirine bağlanmış biçimde yer alır. Çan kulesinin üste huni şeklinde olup, çinko ile kaplıdır. Yöredeki sağlam olarak günümüze gelebilen nadir çan kulelerinden olması nedeniyle önemlidir.		HAZIRLAYANLAR: Gülseren BOZ - Arkeolog Çiğdem ÇEBİ - Mimar

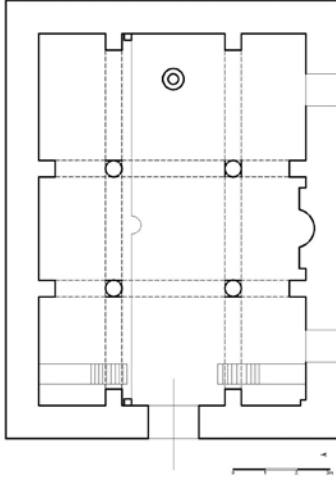
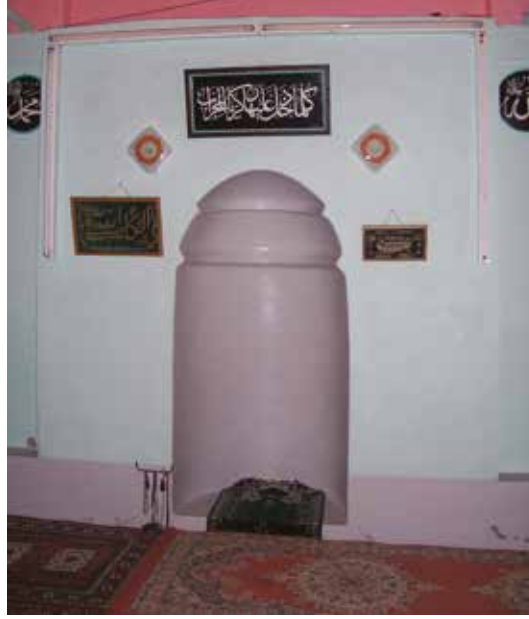
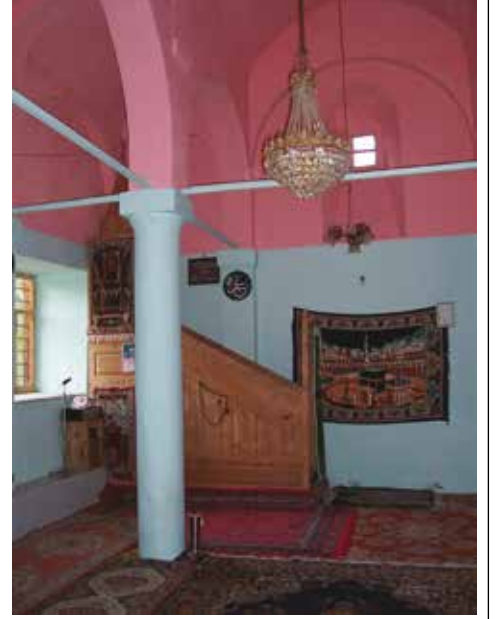
CEBELİ KÖYÜ "BALANAT CAMİİ"

GÖZLEMLER:		TEKNİK BİLGİLER	SU	ELEKTRİK	ISITMA	KANALİZASYON
BUGÜNKÜ SAHİBİ:	BAKIMINDAN SORUMLU OLAN					
		ORJİNAL KULLANIMI:				
YAPILAN ONARIMLAR:		BUGÜNKÜ KULLANIMI:				
AYRINTILI TANIM:		ÖNERİLEN KULLANIMI:				
<p>Bahçe içerisinde yer alan cami dikdörtgen planlıdır. Çatısı sac kaplıdır. Bahçesini çevreleyen taş duvarın güneyinde eski çeşme mevcuttur. Üst örtüyü dört adet sütun taşımaktadır. Orijinalinde kilise olan yapı halen cami olarak kullanılmakta olup, üç neflidir. Orta nef yan netlerden geniş tutulmuştur. Doğuda yer alan üç nef camiye çevrilirken kaldırılmıştır. Güney duvara mihrap nişi ve iki pencere eklenmiştir.</p>		HAZIRLAYANLAR:				
		<p>Gülseren BOZ - Arkeolog Seyhan ÖZTÜRK - Harita Mühendisi Nilay BOZALİ - Mimar</p>				
		KURUL ONAYI:				
		<p>Trabzon, Kültür ve Tabiat Varlıklarını Koruma Bölge Kurulunun 30.06.2005 Tarih ve 324 Sayılı Kararıyla Tescillidir.</p>				
YAYIN DİZİNİ:	EKLER		REVİZYON:

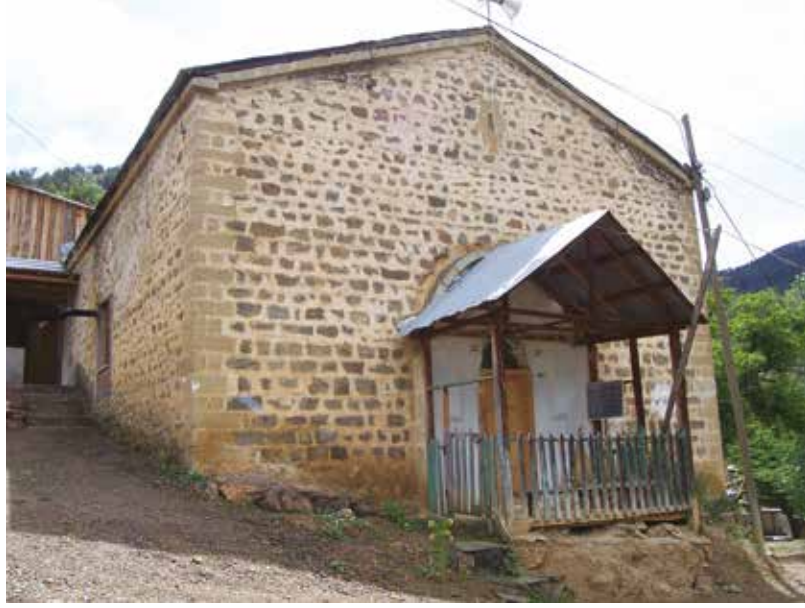
GENEL TANIM: Cebeli Köyü'nde yer almaktadır. Yapı; doğu-batı yönünde, dikdörtgen planlı olup, moloz taş işçiliktir. Kapı ve pencere söveleri düzgün yonu taştır. Beşik çatısı sac ile kaplıdır.

KORUMA DURUMU	A İYİ	TAŞIYICI	A	DIŞ YAPI	A	ÜST YAPI	A	İÇ YAPI	A	SÜSLEME ELEMANI	A	RUTUBET	A	YOK			
	B ORTA		B		B		B		B		B		B	B	B	B	İZİ VAR
	C FENA		C		C		C		C		C		C	C	C	C	ÖNEMLİ

GÖZLEMLER:		TEKNİK BİLGİLER	SU	ELEKTRİK	ISITMA	KANALİZASYON	
BUGÜNKÜ SAHİBİ:	BAKIMINDAN SORUMLU OLAN						
		ORJİNAL KULLANIMI: Kilise					
YAPILAN ONARIMLAR:		BUGÜNKÜ KULLANIMI: Cami					
AYRINTILI TANIM: Orijinalinde kilise olarak yapılan yapı, Camiye çevrilirken bazı pencereleri kapatılmış, yeni pencereler açılmış ve doğusunda yer alan apsis bölümüne tek katlı taşınmaz eklenmiştir. Taşınmazın orijinal girişi batıdan olup düzgün yonu taştır. Haç şeklindeki giriş kapı sövesi yanlarda duvara gömülü başlıklı sütunlarla süslenmiştir. Girişin önüne sac ile kaplı bir sundurma eklenmiştir. İç mekân dört sütunla üç nef ayrılmıştır. Orta nef diğer neflerden daha büyük tutulmuştur. Sütunları destekleyen ahşap gergileri sağlamdır. Camiye çevrildikten sonra kuzeyine ahşap kadınlar mahveli, güney duvarın ortasına mihrap nişi eklenmiştir. İçi badanalıdır. İçte güneydoğu köşesine betonarme bir kürsü, güneybatısına da ahşap bir mimber eklenmiştir. Ayrıca doğuda çapı yaklaşık 15 cm'lik bir yuvarlak ağızlı içerisi su dolu bir kuyu vardır. Doğuda yer alan apsisler yıkılarak düz duvar şeklinde örülmüştür.		ÖNERİLEN KULLANIMI:

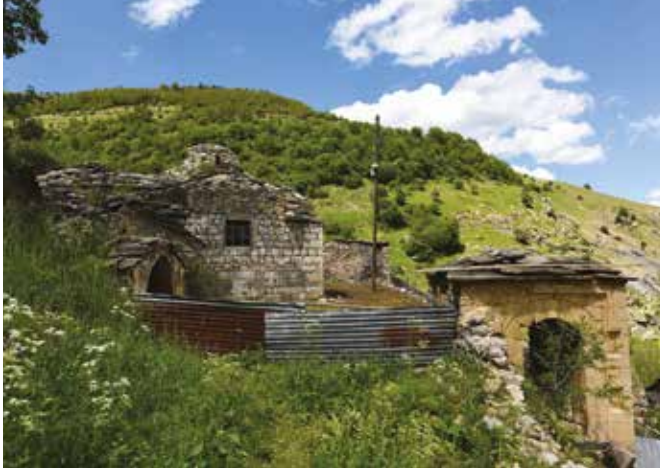
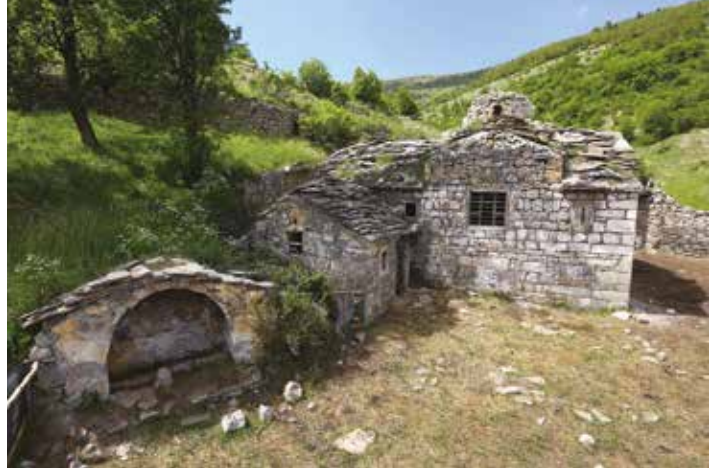
GÜMÜŞTUĞ KÖYÜ YAYIKÇILAR MAHALLESİ "KİLİSE CAMİİ"

GENEL TANIM: Torul İlçesi, Gümüştuğ Köyü, Yayıkçılar Mahallesi'nde yer almaktadır. Yöreye hâkim bir tepe üzerindedir. Kilise, Camiye çevrilmiştir. İç mekânı dört sütun, iki paye ile üç nefe ayrılmıştır. Moloz taş işçilikli ve içten sıvalıdır.

KORUMA DURUMU	A İYİ	TAŞIYICI	A	DIŞ YAPI	A	ÜST YAPI	A	İÇ YAPI	A	SÜSLEME ELEMANI	A	RUTUBET	A	YOK	
	B ORTA		B		B		B		B		B		B	B	İZİ VAR
	C FENA		C		C		C		C		C		C	C	ÖNEMLİ

GÖZLEMLER:		TEKNİK BİLGİLER	SU	ELEKTRİK	ISITMA	KANALİZASYON
BUGÜNKÜ SAHİBİ:	BAKIMINDAN SORUMLU OLAN					
		ORJİNAL KULLANIMI:	Kilise			
YAPILAN ONARIMLAR:		BUGÜNKÜ KULLANIMI:	Harabe			
AYRINTILI TANIM:		ÖNERİLEN KULLANIMI:				
<p>Kilisenin bulunduğu alan geniş çevre duvarlarıyla çevrilidir. Çevrili alan içerisinde kilise, konut, çeşme, wc, bahçe giriş kapısı mevcuttur. Giriş kapısı düzgün yontma taştan yapılmış olup orijinal yapısını halen korumaktadır. Kilisenin doğusunda yer alan 3 apsis yıkılarak düz duvar örülmüş ve üzerine iki adet pencere yapılmıştır. Kilisenin güneyine tek katlı üzeri tonozla örtülü küçük bir mekân vardır. Kiliseye giriş bu mekândan olup haç şeklindeki kapıdan sağlanmaktadır. Kapı sövelerinde yer alan kalem işi süslemelerin bir bölümü günümüze kadar gelebilmiştir. İç mekânı dört sütun, iki paye ile üç nefe ayrılmıştır. Orta mekânın üzeri fenerle örtülü iken sonradan içi doldurulmuştur. Diğer bölümlerin üstü tonoz örtülüdür. Çatısı bileği taşı ile kaplıdır. Kilise, Camiye çevrilmiş olup iç mekân ve dışta bir takım değişiklikler yapılmıştır.</p>		HAZIRLAYANLAR:	<p>Gülseren BOZ - Arkeolog Seyhan ÖZTÜRK - Harita Mühendisi Nilay BOZALİ - Mimar</p>

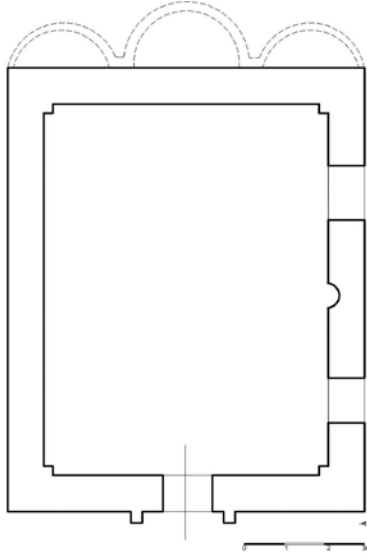
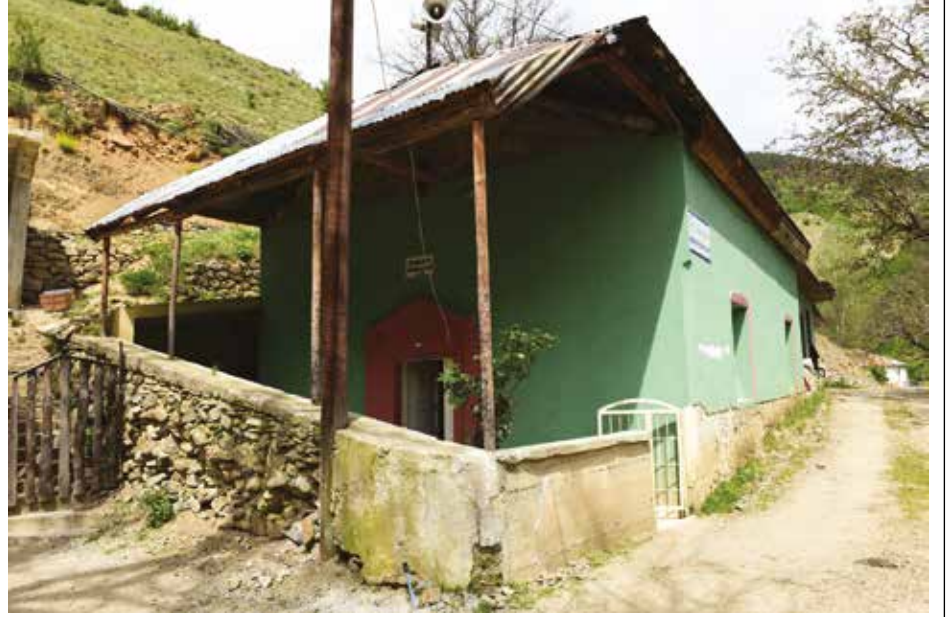
GÜVEMLİ KÖYÜ BAŞHAVİYANA "KİLİSE CAMİİ"

GENEL TANIM: Köy yerleşim alanının içerisinde yer alan cami, doğu-batı yönünde eğimli arazi üzerinde konumlanmış olup, dikdörtgen planlıdır. Kırmızı çatılı caminin çatı örtüsü sac kaplamalıdır.

KORUMA DURUMU	A İYİ	TAŞIYICI	A	DIŞ YAPI	A	ÜST YAPI	A	İÇ YAPI	A	SÜSLEME ELEMANI	A	RUTUBET	A	YOK			
	B ORTA		B		B		B		B		B		B	B	B	B	İZİ VAR
	C FENA		C		C		C		C		C		C	C	C	C	ÖNEMLİ

GÖZLEMLER:		TEKNİK BİLGİLER	SU	ELEKTRİK	ISITMA	KANALİZASYON
BUGÜNKÜ SAHİBİ:	BAKIMINDAN SORUMLU OLAN					
YAPILAN ONARIMLAR:		ORJİNAL KULLANIMI:				
AYRINTILI TANIM:		BUGÜNKÜ KULLANIMI:				
Yerleşim alanının içerisinde yer almaktadır. Kuzeyi ve batısı eğimli arazi yapısına sahip olup güneyinden yol geçmektedir. Doğusunda ise tek katlı imam evi yer almaktadır. Giriş batı cephesindedir. Yuvarlak kemerli ve üçgen alınlıklı bir açıklıktan iç mekâna giriş sağlanır. Bu açıklık yanlarda yarı duvara gömülü başlıklı payelerle sınırlandırılmıştır. İç mekân dikdörtgen planlı ve tonoz örtülüdür. Duvarlarda yarı duvara gömülü payeler ve kemerler yer alır. Üst örtüyü içte kemerler destekler. Minber ve mihrap sadedir. Kilise olarak yapılan yapı 1990 yılındaki depremde yıkılınca onarılıp cami işlevi verilmiştir.		ÖNERİLEN KULLANIMI:				
		HAZIRLAYANLAR:				
		Gülseren BOZ - Arkeolog Seyhan ÖZTÜRK - Harita Mühendisi Çiğdem ÇEBİ - Mimar Tuğba HACISALİHOĞLU - Mimar

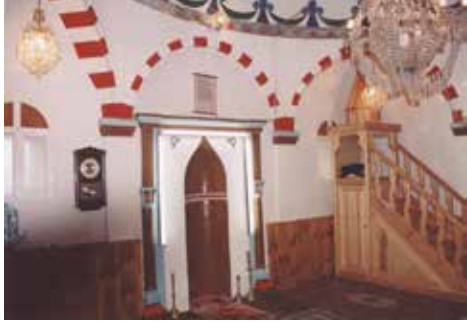
GÜZELOLUK KÖYÜ "CAMİ"

BUGÜNKÜ SAHİBİ:		BAKIMINDAN SORUMLU OLAN			TEKNİK BİLGİLER	SU	ELEKTRİK	ISITMA	KANALİZASYON						
YAPILAN ONARIMLAR:					ORJİNAL KULLANIMI: Cami

AYRINTILI TANIM:					BUGÜNKÜ KULLANIMI: Cami										
<p>Cami kare planlı, tek kubbeli, taş işçilikli ve sıvalıdır. Harim ve son cemaat yerinden oluşmaktadır. Kuzeyinde son cemaat yeri, kuzeybatı köşesinde tek şerefeli sade bir minaresi vardır. Minarenin ön kısmında 1315 tarihli mermer bir başlığa sahip mezar yer alır. Son cemaat yerinin kuzey cephesinde başlıklı ve altlıklı 4 sütun üzerinde yükselen 3 yuvarlak kemer yer almaktadır. Ortadaki büyük yanlardakiler daha küçük olan bu kemerler ve son cemaat yerinin yan duvarları kapatılmıştır. Son cemaat yerinin üzeri betonarme 2 kubbe ile örtülmüştür. Harime giriş son cemaat yerine açılan çift kanatlı ve sade ahşap kapıdan sağlanmaktadır. Yağlı boya ile rengârenk boyalı kapı sövesi en dışta yarı duvara gömülü yuvarlak kemerle sonlandırılmıştır. Alınlık kısmında 8 satırlık talik yazı ile yazılı kitabesi, altında kilit taşı yer alır. Daha altta silmeli ve dentilli bir bordür, bu bordürün alt bölümünde iki yanda yarı duvara gömülü yekpare taştan yapılmış, altlıklı ve başlıklı sütünceler yer alır. Hareket edebilen bu sütünceler "denge sütunları" olarak adlandırılmıştır. Bu özelliği ile üniktir. Alınlıktaki kitabede Hekim Hasan Ziver Efendi tarafından yaptırıldığı, İsa adında bir şair tarafından kaleme alındığı yazılmıştır. 1299 tarihlidir. Harim kısmı kare planlıdır. Orta mekânın üzeri kubbe ile örtülmüştür. Kubbeyi köşelerde eksedralar destekler. Eksedraların ortalarında yer alan akustik amaçlı delikler dikkat çekmektedir. Eksedralar birbirlerine yanlarda yarı duvara gömülü payeler ve yine yarı duvara gömülü kemerlerle bağlanmıştır. Duvarları sıvalı ve boyalıdır. İç mekânın aydınlatılması doğu ve batı duvarları üzerinde yer alan birer adet dikdörtgen formlu pencereler ile güney cephedeki mihrap nişinin 2 yanında yer alan daha küçük boyutlardaki 2 pencereden sağlanır. Güney cephenin ortasında yer alan mihrap taş işçilikli olup giriş kapısındaki söve süslemelerini andırır. Yanlarda yarı duvara gömülü sütünceler ve sütünceleri üstte sınırlayan yivli, dentil dizisi yer alır. Giriş kapısı gibi yağlı boya ile boyanmıştır. Kubbe göbeğinde ve kasnağında kıvrık dallı, çiçek motifli, kalem işi süslemeler yer alır. Bu süslemeler özenli yapılmış olup orijinaldir. Güney duvarın sol köşesinde köşk şeklinde yapılan vaaz kürsüsü orijinal olup sadedir. Minber yenilenmiştir. Ahşap ve sadedir. Taban döşemesi ahşaptır. Cami çeşitli onarımlar görmüş olup genel olarak sağlamdır. Yörede; günümüze gelebilen nadir Osmanlı Camilerindedir.</p>					ÖNERİLEN KULLANIMI: Cami

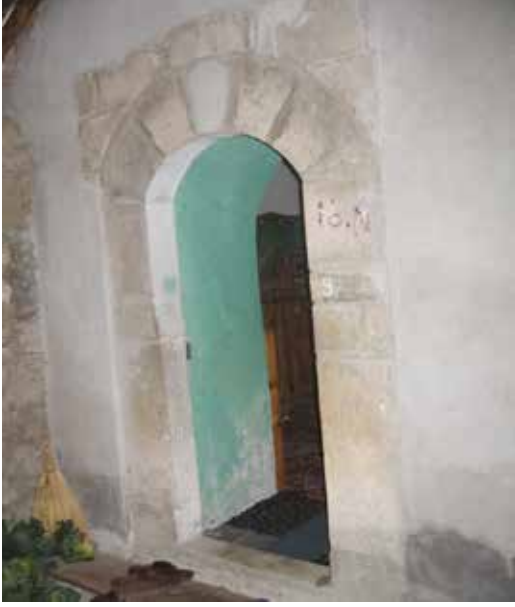
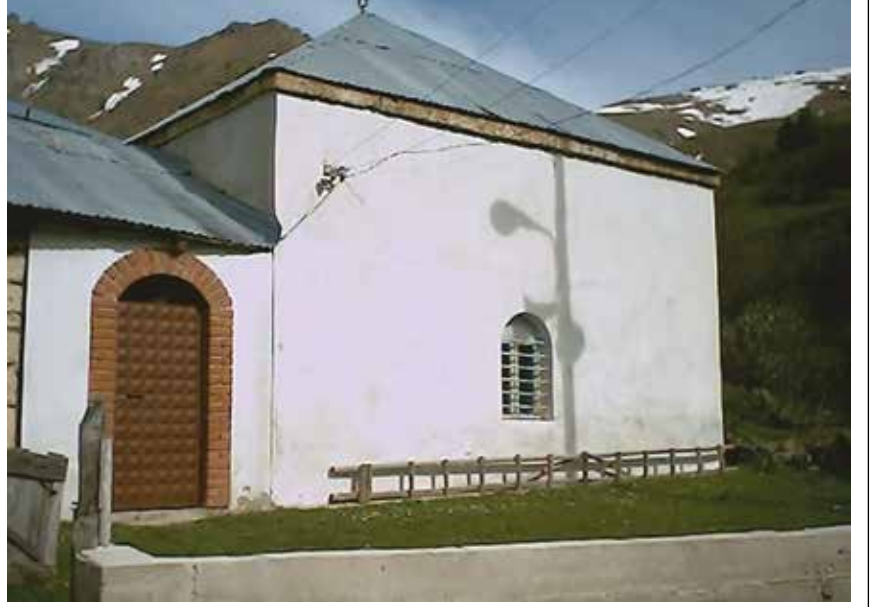
GÜZELOLUK KÖYÜ "OTALIK MAHALLESİ CAMİİ"

GENEL TANIM: Kare planlı, kırma çatılı cami harimden oluşmaktadır.

KORUMA DURUMU	A İYİ	TAŞIYICI	A	DIŞ YAPI	A	ÜST YAPI	A	İÇ YAPI	A	SÜSLEME ELEMANI	A	RUTUBET	A	YOK		
	B ORTA		B		B		B		B		B		B	B	B	İZİ VAR
	C FENA		C		C		C		C		C		C	C	C	ÖNEMLİ

GÖZLEMLER:	TEKNİK BİLGİLER	SU	ELEKTRİK	ISITMA	KANALİZASYON
BUGÜNKÜ SAHİBİ:	BAKIMINDAN SORUMLU OLAN				
		ORJİNAL KULLANIMI: Cami			
YAPILAN ONARIMLAR:		BUGÜNKÜ KULLANIMI: Cami			
AYRINTILI TANIM:		ÖNERİLEN KULLANIMI: Cami			
<p>Güzeloluk Köyü, Otalık Mahallesi'nde yer alan cami, yolun alt seviyesinde ve eğimli arazi üzerinde yer almaktadır. Mahalle yerleşim alanı içerisinde yer almaktadır. Camiye giriş kuzey cephede yer alan tek katlı eklenti bir yapıdan sağlanmaktadır. Harime giriş kuzey cephede yer alan düzgün yonu taş işçilikli, yuvarlak kemerli bir açıklıktan sağlanmaktadır. Harimin üstü iç kısımda kubbe dıştan kırma çatılıdır. Kırma çatısı sac kaplıdır. Saçak altı düzgün yonu taştır. Kubbeye geçişler tromplarla sağlanmıştır. Duvar kalınlıkları yaklaşık olarak 1,50 m'dir ve yapının iç mekân aydınlatması, güneyde mihrap nişinin her iki yanında 1'er adet, batı ve kuzey cephelerinde 1'er adet, güneyde 2 adet dikdörtgen formlu, yuvarlak kemerli pencerelerle sağlanır. Doğu cephesi sağdır. Sade olarak yapılan caminin mihrap ve minberi sonradan yenilenmiştir. Son cemaat yeri ve mahfil ve yoktur. Genel hatlarıyla Güzeloluk Merkez Camisi'ne benzer. Yörede günümüze kadar gelebilen Osmanlı camilerinin sade örneklerindedir.</p>		HAZIRLAYANLAR: Gülseren BOZ - Arkeolog Seyhan ÖZTÜRK - Harita Mühendisi Çiğdem ÇEBİ - Mimar Tuğba HACISALİHOĞLU - Mimar

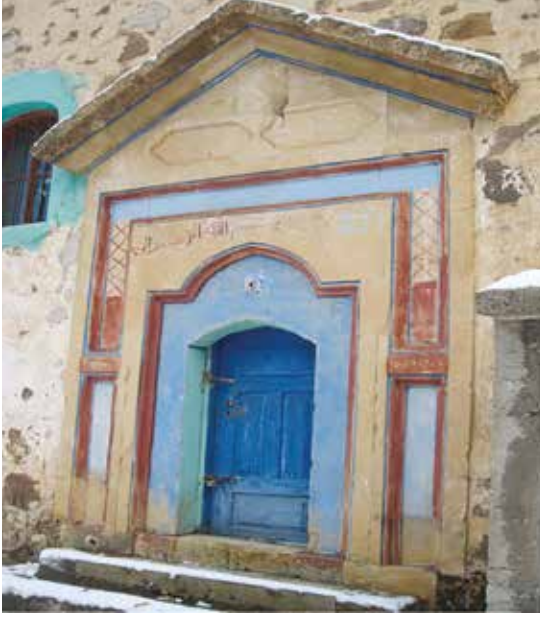
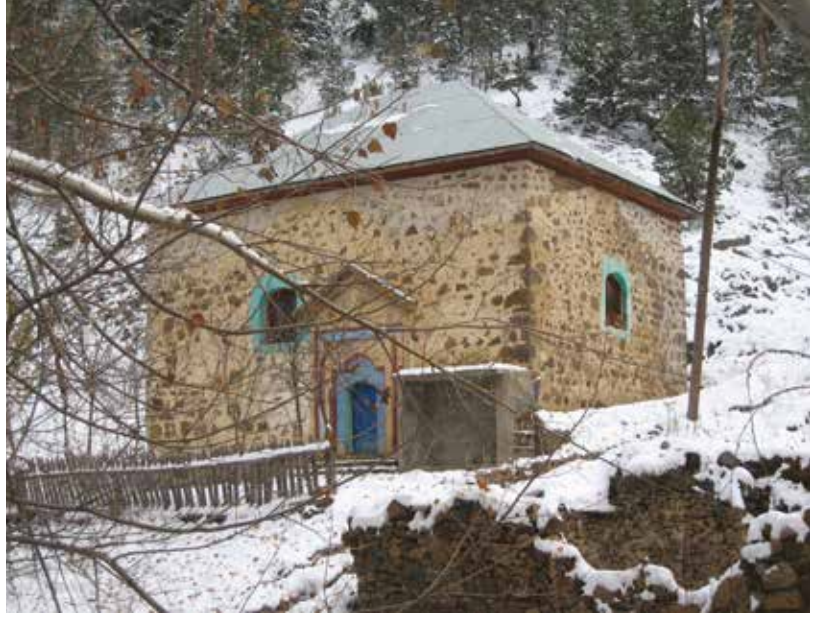
KOCADAL KÖYÜ YUKARI GENEK MAHALLESİ "CAMİ"

GENEL TANIM: Kare planlı, taş işçilikli, kırma çatılı caminin çatı örtüsü sac kaplama olup, saçak altı ahşaptır.

KORUMA DURUMU	A İYİ	TAŞIYICI	A	DIŞ YAPI	A	ÜST YAPI	A	İÇ YAPI	A	SÜSLEME ELEMANI	A	RUTUBET	A	YOK					
	B ORTA		B		B		B		B		B		B	B	B	B	B	B	İZİ VAR
	C FENA		C		C		C		C		C		C	C	C	C	C	C	C

GÖZLEMLER:	TEKNİK BİLGİLER	SU	ELEKTRİK	ISITMA	KANALİZASYON
BUGÜNKÜ SAHİBİ:	BAKIMINDAN SORUMLU OLAN				
YAPILAN ONARIMLAR:	ORJİNAL KULLANIMI:				
AYRINTILI TANIM:	BUGÜNKÜ KULLANIMI:				
<p>Köy yerleşiminin bitiminde, köyü ikiye bölen derenin güneyinde, eğimli arazi üzerinde yer alır. Camiye ulaşım ahşap köprüyle sağlanır. Doğu cephesinde yer alan duvar kalıntılarından, kilise olarak inşa edilen yapının sonradan camiye dönüştürüldüğü anlaşılmaktadır. Kalın duvar örgülerinde taş araları sıvalıdır. Kapı, pencere söveleri, cephe bitimleri düzgün yonu taştır. Kuzey cephede yer alan giriş kapısına beş basamaklı merdivenle ulaşılır. Dikdörtgen formu kapı sövesi üçgen alınlıklı ve portal şeklinde cepheden dışa taşınmış yapılmıştır. Basık kemerli kapı açıklığının üst kısmında sivri kemer ve daha üstte dikdörtgen formda olan kapı sövesi yanlarda ve üstte silmeli bir kuşağa sahiptir. Kapı tek kanatlı ve ahşaptır. Yapının tüm cephelerde birer adet pencere açıklığı bulunmaktadır.</p>	ÖNERİLEN KULLANIMI:

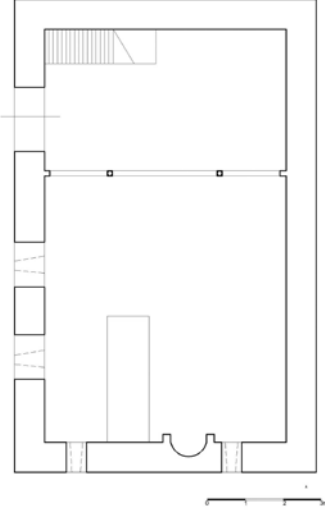
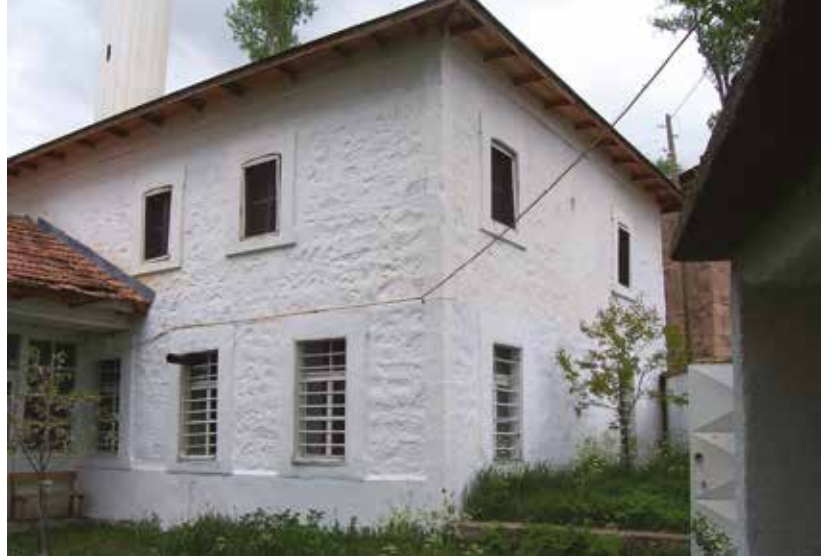
UĞURTAŞ KÖYÜ "CAMİ"

GENEL TANIM: Uğurtaş Köyü merkezindedir. Yüksek bahçe duvarlarıyla çevrili avludan girişi olan cami kareye yakın dikdörtgen planlıdır.

KORUMA DURUMU	A İYİ	TAŞIYICI	A	DIŞ YAPI	A	ÜST YAPI	A	İÇ YAPI	A	SÜSLEME ELEMANI	A	RUTUBET	A	YOK	
	B ORTA		B		B		B		B		B		B	B	İZİ VAR
	C FENA		C		C		C		C		C		C	C	ÖNEMLİ

GÖZLEMLER:	TEKNİK BİLGİLER	SU	ELEKTRİK	ISITMA	KANALİZASYON
BUGÜNKÜ SAHİBİ:	BAKIMINDAN SORUMLU OLAN				
		ORJİNAL KULLANIMI: Cami			
YAPILAN ONARIMLAR:		BUGÜNKÜ KULLANIMI: Cami			
AYRINTILI TANIM:		ÖNERİLEN KULLANIMI: Cami			
Yüksek bahçe duvarlarıyla çevrili avludan girişi olan camii kareye yakın dikdörtgen planlıdır. Batı cephede birinci katta üç tane, ikinci katta iki tane dikdörtgen formlu, basık kemerli, taş söveli pencereler yer alır. Güney cephede ortada kalem işi ile süslü, taş söveli bir mihrap nişi, iki yanında birer adet pencere açıklığı, ikinci katında ise ortada bir adet yuvarlak pencere yanlarında birer adet dikdörtgen formlu pencere yer alır. Üst kattaki pencereler daha küçüktür. Doğu cephe sağırdır. Kuzey cephede ikisi duvara gömülü olmak üzere dört ahşap paye ile desteklenen ahşap korkuluklu kadınlar mahveli yer alır. Korkuluğun orta bölümü çokgen şeklinde dışa çıkıntı yapılmıştır ve geometrik desenlerle süslüdür. Kuzey cephenin ortasından minareye çıkış vardır. Camiye giriş batı cepheden çift kanatlı ahşap bir kapıyla sağlanmaktadır. Üç bölmeye ayrılan kapı sade olup rüzgârgülü ve yelpaze motifli süslemelerle bezenmiştir. Mihrap nişi sadedir. Tavan döşemesi ahşap olup çitalarla birbirine tutturulmuştur. Tavanın yan bordüründe baklava dilimleri motifi vardır. Kadınlar mahvelinin altı ahşap korkuluklarla çevrili son cemaat yeri olarak kullanılmaktadır. Caminin solunda camiye bitişik ve aynı mimari özelliklerde tek katlı Kuran Kursu yer almaktadır. Cami özellikleri bakımından bölgede üniktir.		HAZIRLAYANLAR: Gülseren BOZ - Arkeolog Seyhan ÖZTÜRK - Harita Mühendisi Nilay BOZALİ - Mimar

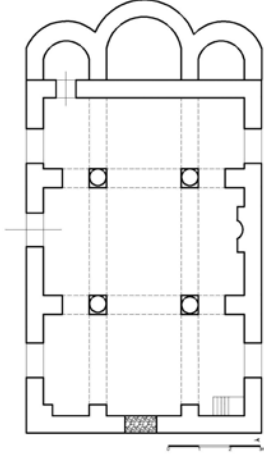
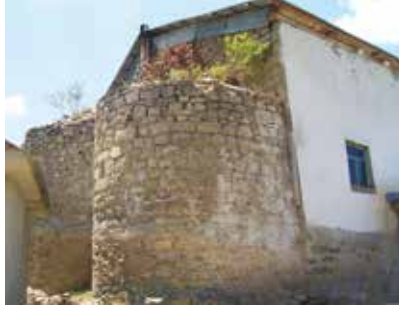
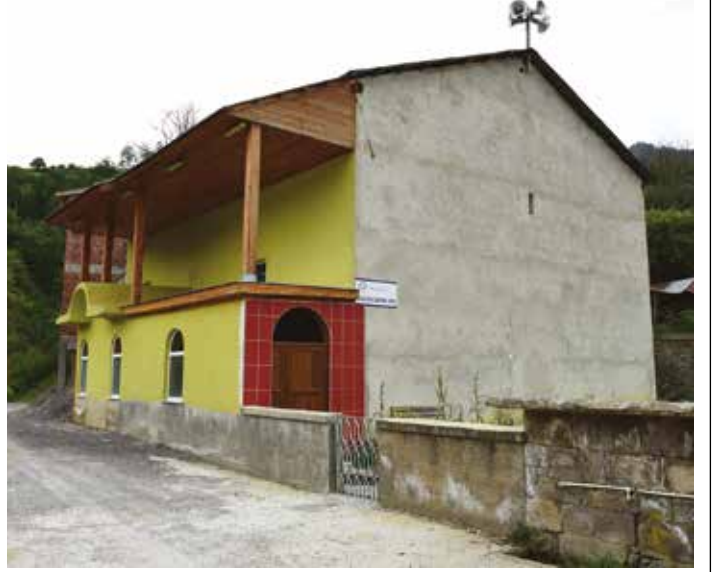
YILDIZ KÖYÜ ADİSA MAHALLESİ "KİLİSE CAMİİ"

GENEL TANIM: Yıldızlı Köyü, Adisa Mahallesi'ndedir. Dikdörtgen planlı olup, cami olarak kullanılmaktadır.

KORUMA DURUMU	A İYİ	TAŞIYICI	A	DIŞ YAPI	A	ÜST YAPI	A	İÇ YAPI	A	SÜSLEME ELEMANI	A	RUTUBET	A	YOK	
	B ORTA		B		B		B		B		B		B	B	İZİ VAR
	C FENA		C		C		C		C		C		C	C	ÖNEMLİ

GÖZLEMLER:		TEKNİK BİLGİLER	SU	ELEKTRİK	ISITMA	KANALİZASYON
BUGÜNKÜ SAHİBİ:	BAKIMINDAN SORUMLU OLAN					
YAPILAN ONARIMLAR:		ORJİNAL KULLANIMI:				
AYRINTILI TANIM:		BUGÜNKÜ KULLANIMI:				
<p>Yapı, dikdörtgen planlıdır. Kilisenin doğusunda yer alan üç apsisi camiye çevrilirken duvar olarak örülmüştür. İç mekânda dört sütun, beşik tonozlu üst örtüyü taşımaktadır. Kuzey, güney ve batı duvarlarda duvara yarı gömülü payeler birbirlerine, yine yarı duvara gömülü yuvarlak kemerlerle ortadaki sütunlara bağlanmıştır. Güney duvarın ortasına betonarme bir mihrap nişi eklenmiş yanları çiniyle kaplanmıştır. Ayrıca batı cephede yer alan kapı niş şeklinde kapatılmış, kuzey cephenin ortasına bir giriş yerleştirilmiştir. Üst örtüsü sağlamdır. Dıştan saçla kaplıdır. Sütunlara destek veren ahşap hatıllar kesilmiştir. Üç nefli olup orta nef yan neflerden daha geniş tutulmuştur.</p>		ÖNERİLEN KULLANIMI:				
		<p>HAZIRLAYANLAR: Gülseren BOZ - Arkeolog Seyhan ÖZTÜRK - Harita Mühendisi Nilay BOZALİ - Mimar</p>

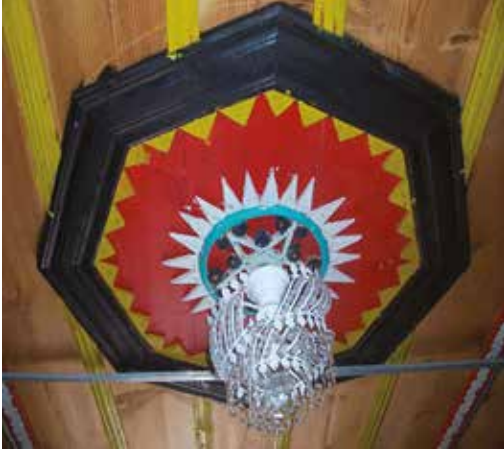
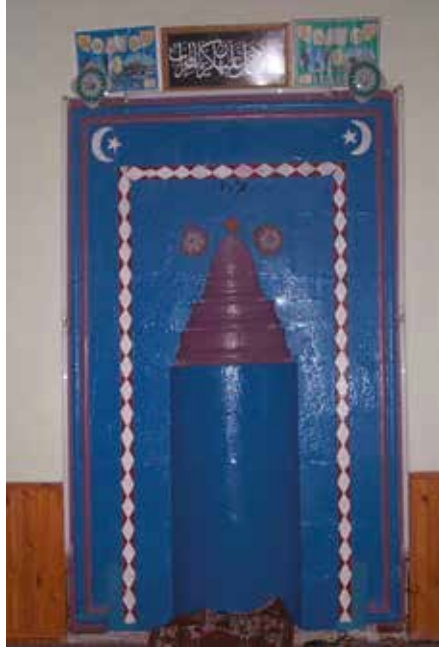
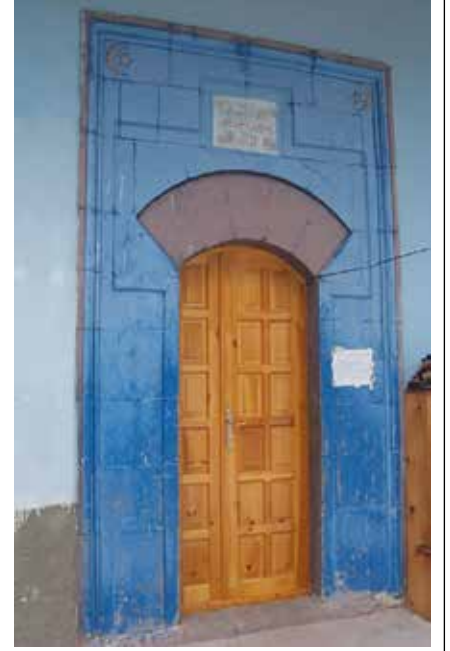
YÜCEBELEN KÖYÜ "BÜYÜK YÜCEBELEN MAHALLESİ CAMİİ"

GENEL TANIM: Yücebelen (Silve) Köyü, Büyük Yücebelen Mahallesi'ndedir. Camide Türk ahşap işlemeciliğinden örnekler sunulmaktadır.

KORUMA DURUMU	A İYİ	TAŞIYICI	A	DIŞ YAPI	A	ÜST YAPI	A	İÇ YAPI	A	SÜSLEME ELEMANI	A	RUTUBET	A	YOK	
	B ORTA		B		B		B		B		B		B	B	İZİ VAR
	C FENA		C		C		C		C		C		C	C	ÖNEMLİ

GÖZLEMLER:		TEKNİK BİLGİLER	SU	ELEKTRİK	ISITMA	KANALİZASYON	
BUGÜNKÜ SAHİBİ:	BAKIMINDAN SORUMLU OLAN						
Maliye hazinesi	Diyanet İşleri Başkanlığı	ORJİNAL KULLANIMI: Cami					
YAPILAN ONARIMLAR:		BUGÜNKÜ KULLANIMI: Cami					
AYRINTILI TANIM:		ÖNERİLEN KULLANIMI: Cami					
<p>Yapı, Torul İlçesi Yücebelen (Silve) Köyü, Büyük Yücebelen Mahallesi'ndedir. Yerleşim ilçe merkezine 16 km, il merkezine 35 km mesafededir. Caminin ahşap dekorasyon işlerinde çalışan Küçük Yücebelen Mahallesi sakinlerinden 98 yaşındaki Osman KARABULUT'tan alınan bilgiye göre; Büyük Yücebelen Mahallesi Camisinin ahşap dekorasyon işi Trabzon ili Şalpazarı ilçesinden Hasan USTA tarafından yapılmıştır. Dikdörtgen planlı caminin giriş kapısı ve mihrabı yontma taştan yapılmıştır. Yerleşimin Orman alanı içerisinde olması yöre insanını ağaç işlemeciliğine yönlendirmiştir. Bölgede bol miktarda bulunan sarıçam ağaçlarının caminin ahşap tavan dekorasyonunda bolca işlendiği görülmektedir. Türk ahşap işlemeciliğinden örnekler sunan bu caminin tavanındaki ahşap işlemlerindeki dekorları, baklava dilimlerini andıran şekilleri, düz ve yuvarlak bordürleri, çeşitli renk ve tarzdaki desenleri ve motif örneklerini görmek mümkündür.</p>		HAZIRLAYANLAR: Gülseren BOZ - Arkeolog Seyhan ÖZTÜRK - Harita Mühendisi Nilay BOZALİ - Mimar

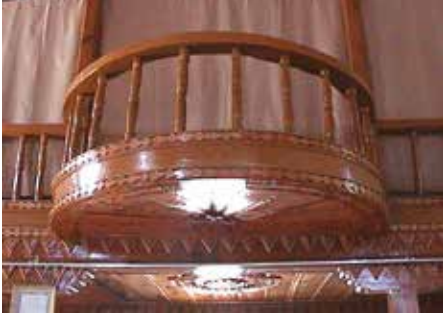
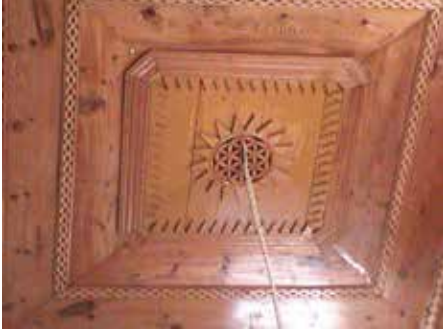
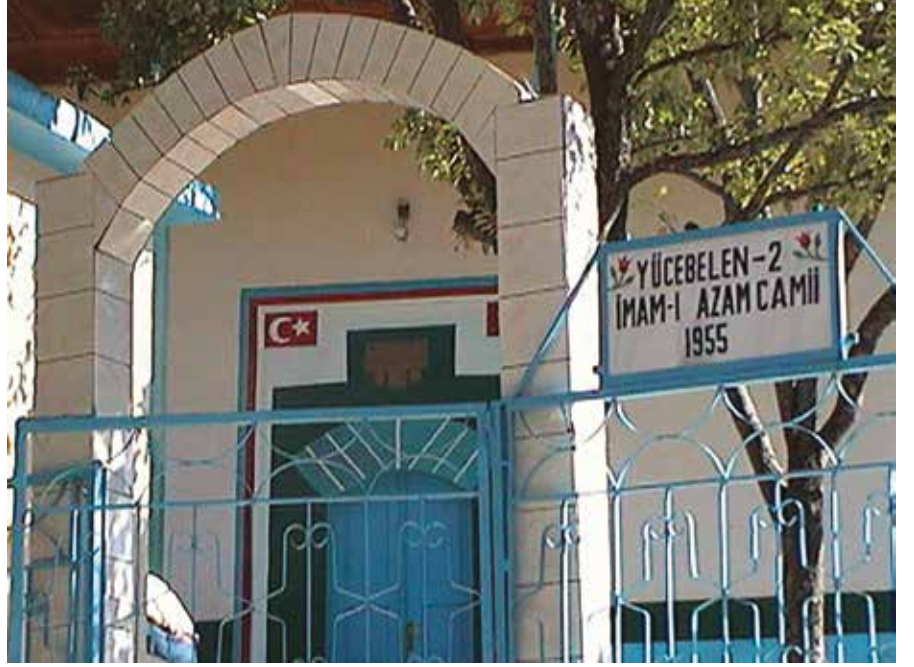
YÜCEBELEN KÖYÜ "KÜÇÜK YÜCEBELEN CAMİİ"

GENEL TANIM: Cami, mahalle yerleşimine yakın yöreye hâkim bir tepe üzerine konumlanmıştır. Kareye yakın dikdörtgen planlıdır. Yığma olarak inşa edilen yapı sıvalıdır. Kıрма çatısı sac kaplıdır. Saçak altı geniş tutulmuş ve ahşap kaplıdır. Kuzey cephesinin saçak altı daha geniş tutulmuştur. Minaresi yoktur.

KORUMA DURUMU	A İYİ	TAŞIYICI	A	DIŞ YAPI	A	ÜST YAPI	A	İÇ YAPI	A	SÜSLEME ELEMANI	A	RUTUBET	A	YOK							
	B ORTA		B		B		B		B		B		B	B	B	B	B	B	B	B	İZİ VAR
	C FENA		C		C		C		C		C		C	C	C	C	C	C	C	C	ÖNEMLİ

GÖZLEMLER:		TEKNİK BİLGİLER	SU	ELEKTRİK	ISITMA	KANALİZASYON
BUGÜNKÜ SAHİBİ:	BAKIMINDAN SORUMLU OLAN					
		ORJİNAL KULLANIMI: Cami				
YAPILAN ONARIMLAR:		BUGÜNKÜ KULLANIMI: Cami				
AYRINTILI TANIM:		ÖNERİLEN KULLANIMI: Cami				
<p>Caminin iç mekânına giriş kuzey cephesinin ortasında yer alan düzgün yonu taş işçilikli, basık kemerli bir açıklıktan sağlanmaktadır. Yağlı boya ile boyalı bu kapı sövesinin alınlık kısmında 2 satırlık Osmanlıca kitabesi ile hicri ve miladi tarih yazılıdır. Kapısı çift kantlı ve ahşaptır. Giriş kapısının 2 yanı seki şeklinde yükseltilerek sanki dışarıda da bir son cemaat ahşap direkle desteklenmiş, yine Büyük Yücebelen mahallesindeki camide olduğu gibi ahşap çıtalarla bölümlere ayrılmış ve her bölüm yine ahşap çıta çakılı geometrik motiflerle süslenmiştir. Doğu, batı ve güney cephelerinde aynı özellikte ve simetrik iki katlı ikişer adet pencereler yer alır. Küçük dikdörtgen pencereler içten kemerli, dıştan düz alınlıklıdır. Yöre sakinlerinden öğrenildiğine göre camiyi altı usta 45 günde yapmıştır.</p>		HAZIRLAYANLAR:

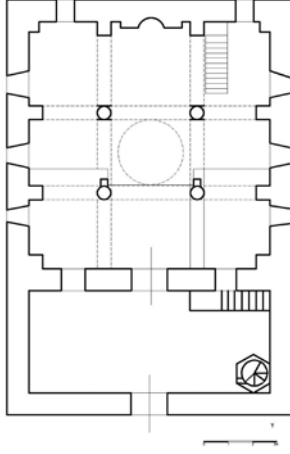
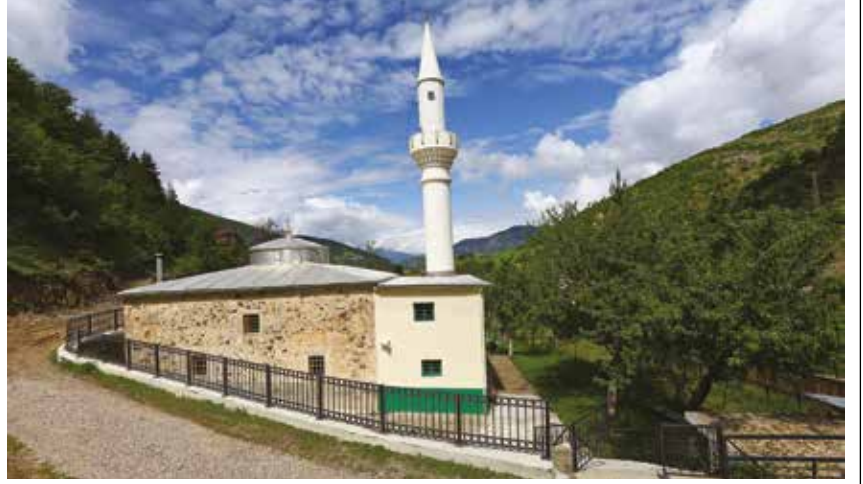
ZİGANA KÖYÜ KOÇLAR MAHALLESİ "MAARİF CAMİİ"

GENEL TANIM: Eski ve yeni definin bir arada bulunduğu bir hazireye sahip kareye yakın dikdörtgen planlıdır. Moloz taş işçilikli yapının kapı- pencere söveleri, mihrap düzgün yonu taştr. Duvar kalınlıkları yaklaşık 80-90 cm'dir.

KORUMA DURUMU	A İYİ	TAŞIYICI	A	DIŞ YAPI	A	ÜST YAPI	A	İÇ YAPI	A	SÜSLEME ELEMANI	A	RUTUBET	A	YOK	
	B ORTA		B		B		B		B		B		B	B	İZİ VAR
	C FENA		C		C		C		C		C		C	C	ÖNEMLİ

GÖZLEMLER:		TEKNİK BİLGİLER	SU	ELEKTRİK	ISITMA	KANALİZASYON
BUGÜNKÜ SAHİBİ:	BAKIMINDAN SORUMLU OLAN					
YAPILAN ONARIMLAR:		ORJİNAL KULLANIMI:				
AYRINTILI TANIM:		BUGÜNKÜ KULLANIMI:				
<p>Caminin kuzey cephesine sonradan betonarme olarak son cemaat yeri, kuzeybatısına da tek şerefeli minare eklenmiştir. Harime giriş dikdörtgen planlı, düz lentolu, yuvarlak kemerli bir açıklıktan sağlanır. Taş işçilikli kapı sade olup yanlarda silmelerle hareketlendirilmiştir. İç mekânın aydınlatılması, doğu ve batı duvarlarda yer alan 3 adet, güney duvarda mihrap nişinin sağındaki daha küçük 1 pencere, batı cephedeki 1 pencere ve kuzeydeki harim girişinin 2 yanında yer alan 1'er adet pencere ile sağlanır. Harimin orta mekânının üzeri kubbe, yan kısımlar tonoz örtülüdür. Kubbeyi dört adet başlıklı sütun taşımaktadır. Sütunlar birbirlerine ve yan duvarlara kemerlerle bağlanmıştır. Ayrıca beden duvarlarında yarı duvar gömülü kemerler vardır. Güney duvarın ortasında yer alan taş işçilikli mihrap nişi sadedir ve üst kısmında kilit taşı vardır. Minber, mahfel ve kürsü ahşap olup sonradan yapılmıştır. İçten sıvalı ve boyalıdır.</p>		ÖNERİLEN KULLANIMI:

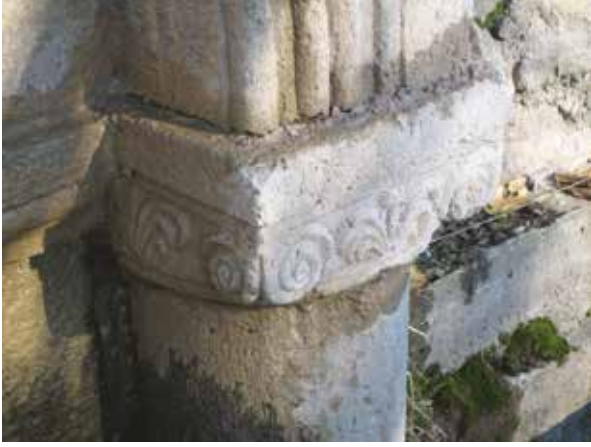
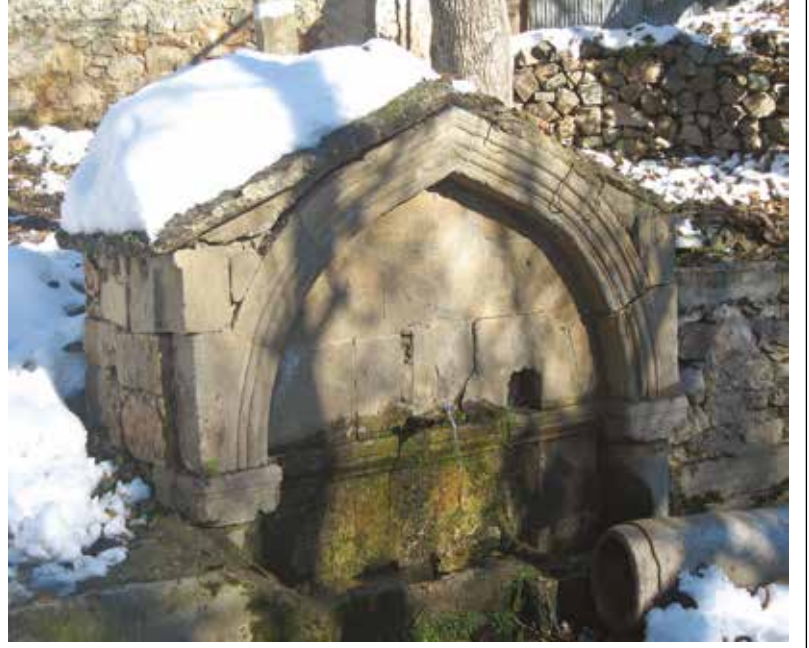
ALINYAYLA (MACARA) KÖYÜ "ÇEŞME"

GENEL TANIM: Yapı, Torul ilçesine 23 km mesafede, Alinyayla (Macara) Köy yerleşkesindedir. Düzgün yontma taştan sivri kemerli olarak inşa edilmiştir.

KORUMA DURUMU	A İYİ	TAŞIYICI	A	DIŞ YAPI	A	ÜST YAPI	A	İÇ YAPI	A	SÜSLEME ELEMANI	A	RUTUBET	A	YOK	
	B ORTA		B		B		B		B		B		B	B	İZİ VAR
	C FENA		C		C		C		C		C		C	C	ÖNEMLİ

GÖZLEMLER:		TEKNİK BİLGİLER	SU	ELEKTRİK	ISITMA	KANALİZASYON
BUGÜNKÜ SAHİBİ:	BAKIMINDAN SORUMLU OLAN					
		ORJİNAL KULLANIMI:				
YAPILAN ONARIMLAR:		BUGÜNKÜ KULLANIMI:				
AYRINTILI TANIM:		ÖNERİLEN KULLANIMI:				
<p>Yapı, Torul ilçesine yaklaşık 23 km mesafede, Alinyayla (Macara) Köyü'ndedir. Yaklaşık yüksekliği 180 cm, genişliği 230 cm, derinliği 100 cm, kemer derinliği 15cm'dir. Düzgün yontma taştan yapılmıştır. Sivri kemeri silmelidir. Yine silmeli bir kuşak cepheyi enine ikiye böler. Bir adet kaş kemerli maşrapa nişi ve tek lülesi vardır. Kemer ayakları yekpare taştan sütun şeklindedir. Ayakların üzerinde sarmallı başlıklar yer alır. Ayaklar ve başlıklar devşirmedir. Çeşmenin önünde dikdörtgen bir su yalağı mevcuttur. Beşik çatısı betonla yenilenmiştir.</p>		HAZIRLAYANLAR:				
		KURUL ONAYI:				
		Trabzon, Kültür ve Tabiat Varlıklarını Koruma Bölge Kurulunun 29.03.2007 Tarih ve 1047 Sayılı Kararıyla Tescillidir.

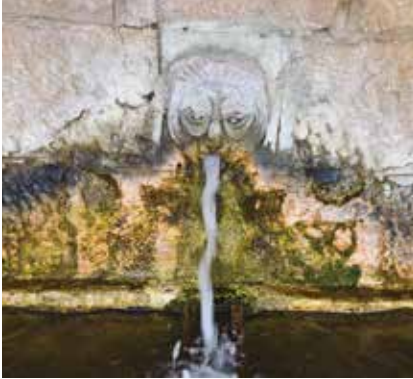
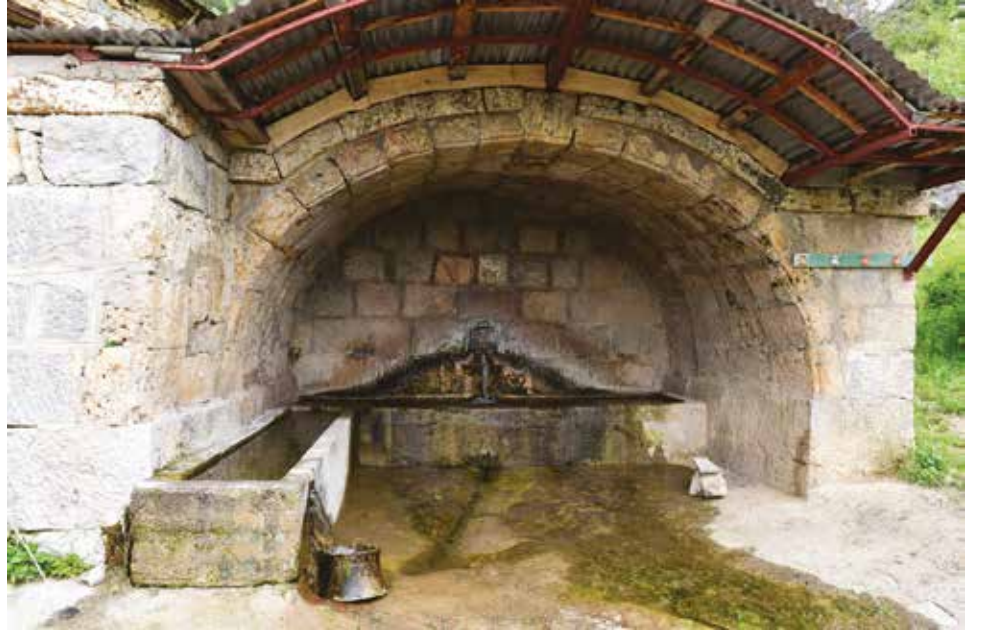
ARILI KÖYÜ "ÇEŞME"

GENEL TANIM: Yapı, Arılı Köyü, Yukarı Mahallede yer alan çeşme Arılı köyüne mesafesi yaklaşık olarak 6 km'dir. Kesme taş malzemelidir. Çeşmenin ön kısmı tonozlu eyvan şeklindedir.

KORUMA DURUMU	A İYİ	TAŞIYICI	A	DIŞ YAPI	A	ÜST YAPI	A	İÇ YAPI	A	SÜSLEME ELEMANI	A	RUTUBET	A	YOK	
	B ORTA		B		B		B		B		B		B	B	İZİ VAR
	C FENA		C		C		C		C		C		C	C	ÖNEMLİ

GÖZLEMLER:		TEKNİK BİLGİLER	SU	ELEKTRİK	ISITMA	KANALİZASYON
BUGÜNKÜ SAHİBİ:	BAKIMINDAN SORUMLU OLAN					
YAPILAN ONARIMLAR:		ORJİNAL KULLANIMI:				
AYRINTILI TANIM:		BUGÜNKÜ KULLANIMI:				
<p>Arılı Köyü, Yukarı Mahallede yer alan çeşme Arılı köyüne mesafesi yaklaşık olarak 6 km'dir. Torul-Gülaçar yolundan sağa ayrılan bir yolla mahalle içerisindeki çeşmeye ulaşılır. Yüksekliği 2,56 m, genişliği 5,58 m ve derinliği 3,12 m olan çeşmenin ön kısmı eyvan şeklinde ve beşik tonozludur. Taş araları çimento esaslı derzlidir. Yapının üst örtüsü sac ile örtülüdür. Kesme taş + düzgün yonu taştan yapılan çeşmenin önünde "L" şeklinde bir yalağı bulunmaktadır. Çeşmenin tek lülesi mask şeklinde işlemelidir. Bu özelliği ile üniktir. Yalağı betondur.</p>		ÖNERİLEN KULLANIMI:				
		HAZIRLAYANLAR:				
YAYIN DİZİNİ:		KURUL ONAYI:				
		Trabzon, Kültür ve Tabiat Varlıklarını Koruma Bölge Kurulunun 29.03.2007 Tarih ve 1047 Sayılı Kararıyla Tescillidir.

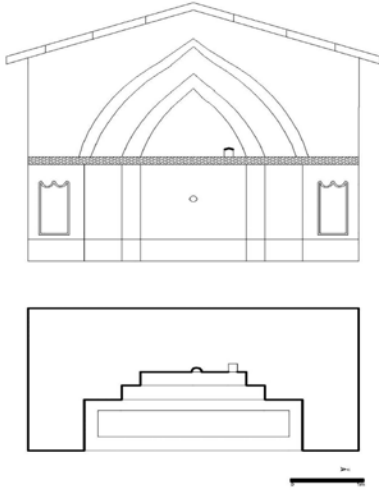
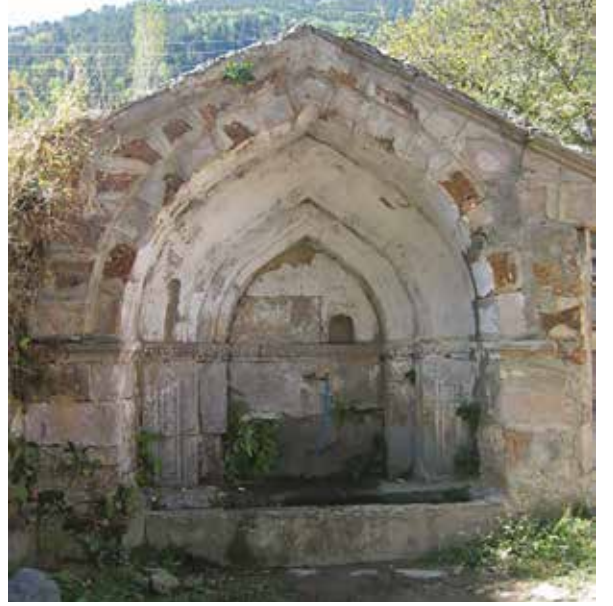
ARPALI KÖYÜ "ÇEŞME"

GENEL TANIM: Yapı, Arpalı Köyü'ndedir. Orijinal özelliğini koruyarak günümüze ulaşabilen çeşmelerdendir. Kesme taş malzemelidir. Taş ayaklar üzerine kademeli sivri kemerlerle yükselen bir çeşmedir. İki yana eğimli üst örtüsü vardır.

KORUMA DURUMU	A İYİ	TAŞIYICI	A	DIŞ YAPI	A	ÜST YAPI	A	İÇ YAPI	A	SÜSLEME ELEMANI	A	RUTUBET	A	YOK	
	B ORTA		B		B		B		B		B		B	B	İZİ VAR
	C FENA		C		C		C		C		C		C	C	ÖNEMLİ

GÖZLEMLER:	TEKNİK BİLGİLER	SU	ELEKTRİK	ISITMA	KANALİZASYON
BUGÜNKÜ SAHİBİ:	BAKIMINDAN SORUMLU OLAN				
YAPILAN ONARIMLAR:	ORJİNAL KULLANIMI:				
AYRINTILI TANIM: Arpalı Köyü merkezinde bulunan Çeşmenin yüksekliği 3,14 m, genişliği 3,45 m, derinliği 1,90 m'dir. Kademeli sivri kemerli, tek lülelidir. Üzerinde kitabesi bulunmamaktadır. Çeşme dıştan içe doğru kademeli olarak küçülen üç sivri kemere sahiptir. Dıştaki sivri kemer üçgen bir alınlıkla son bulmuştur. Düzgün kalite kesme taştan yapılmış olan çeşmenin alınlığında bir niş bulunmaktadır. Çeşme tek lülelidir. Çeşmenin önünde bir de suluğu vardır. Kemer yüzeyinde ve kemer ayaklarında silmeli süslemeler vardır. Yine çeşmeyi enine ikiye bölen süsleme kuşağı bulunmaktadır.	BUGÜNKÜ KULLANIMI:				
	ÖNERİLEN KULLANIMI:				
	HAZIRLAYANLAR:				
	KURUL ONAYI: Trabzon, Kültür ve Tabiat Varlıklarını Koruma Bölge Kurulunun 31.10.2006 Tarih ve 850 Sayılı Kararıyla Tescillidir.

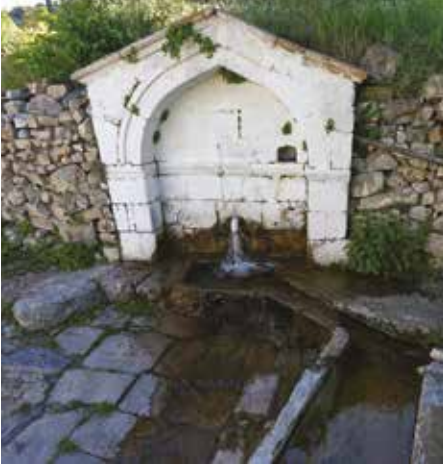
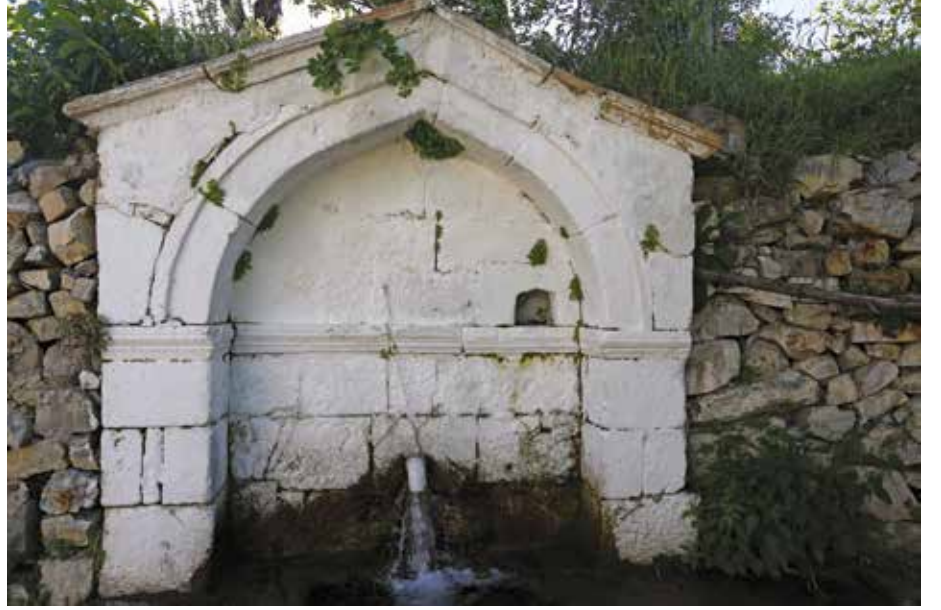
BÜYÜK ÇİT KÖYÜ "CAMİ YANI ÇEŞMESİ"

GENEL TANIM: Çeşme, ilçe merkezine yaklaşık 12 km mesafedeki Büyük Çit Köyü'ndedir. Köy yerleşkesinin içerisinde, camiye 50 metre uzaklıktadır. Kesme taş malzemelidir. Kesme taş ayaklar üzerine sivri kemer şeklinde yükselen bir çeşmedir. İki yana eğimli üst örtüsü beton kaplıdır. Günümüzde de akan tek lülesi ve uzunca bir yalağı vardır.

KORUMA DURUMU	A İYİ	TAŞIYICI	A	DIŞ YAPI	A	ÜST YAPI	A	İÇ YAPI	A	SÜSLEME ELEMANI	A	RUTUBET	A	YOK	
	B ORTA		B		B		B		B		B		B	B	İZİ VAR
	C FENA		C		C		C		C		C		C	C	ÖNEMLİ

GÖZLEMLER:		TEKNİK BİLGİLER	SU	ELEKTRİK	ISITMA	KANALİZASYON
BUGÜNKÜ SAHİBİ:	BAKIMINDAN SORUMLU OLAN					
YAPILAN ONARIMLAR:		ORJİNAL KULLANIMI:				
AYRINTILI TANIM:		BUGÜNKÜ KULLANIMI:				
<p>Çeşme, köy yerleşkesi içerisinde, sivri kemerli ve tek lüleli çeşmenin yüksekliği 2,50 m, genişliği 2,30 m'dir. Sivri kemerli, tek lüleli çeşmenin önünde uzunca bir yalağı sahiptir. Silmeli bir süsleme kuşağı çeşmeyi enine ikiye böler. Alınlık kısmında bir adet niş yer alır. Kitabesi yoktur. Birbirine bağlantılı iki adet yalağı vardır. Tüm yüzey beyaz badanalıdır. Arka kısmı toprağa gömülmüştür. Çeşmenin her iki yanına moloztaş malzemeli kuru duvarlar örülmüştür.</p>		ÖNERİLEN KULLANIMI:				
		<p>HAZIRLAYANLAR: Gülseren BOZ - Arkeolog Seyhan ÖZTÜRK - Harita Mühendisi Nilay BOZALİ - Mimar</p>				
YAYIN DİZİNİ:		KURUL ONAYI:				
		Trabzon, Kültür ve Tabiat Varlıklarını Koruma Bölge Kurulunun 30.06.2005 Tarih ve 324 Sayılı Kararıyla Tescillidir.

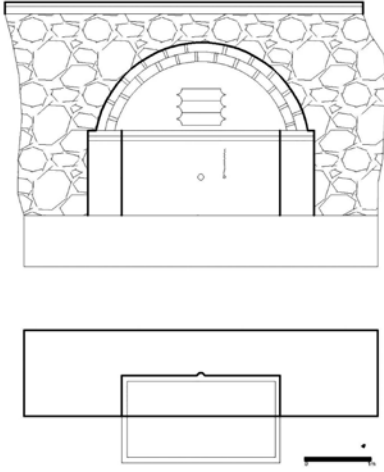
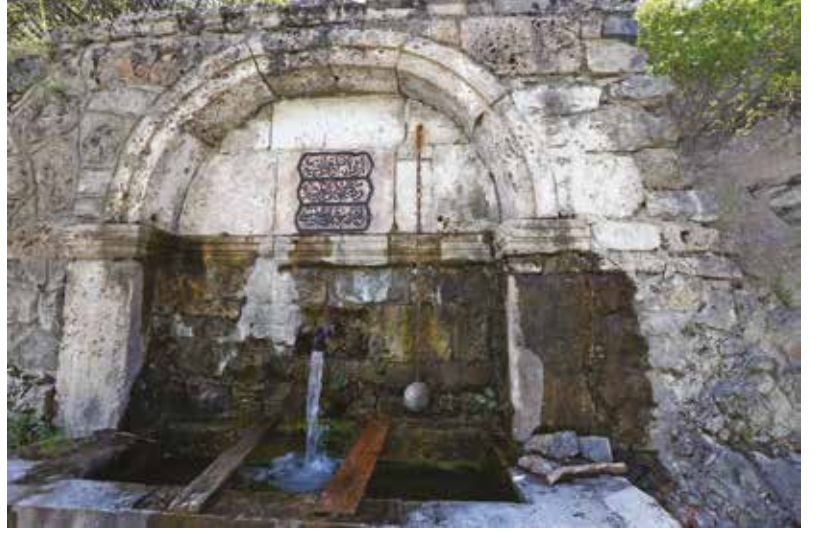
GÖZLEMLER:		TEKNİK BİLGİLER	SU	ELEKTRİK	ISITMA	KANALİZASYON
BUGÜNKÜ SAHİBİ:	BAKIMINDAN SORUMLU OLAN					
YAPILAN ONARIMLAR:		ORJİNAL KULLANIMI:				
AYRINTILI TANIM:		BUGÜNKÜ KULLANIMI:				
<p>Çeşmenin yaklaşık yüksekliği 2,20 m, genişliği 2,50 m, derinliği ise 0,80 m'dir Yuvarlak kemerli, tek lüelidir. Yapı, bir duvar içerisine yerleştirilmiş, yola hâkim bir yüksekliğe kurulmuştur. Büyük ölçüde orijinal özelliklerini muhafaza eden çeşme kesme taş malzemeden yapılmıştır. Kemerin dışında kalan bölümler moloz taşla onarılmıştır. Derzleri kaba sıvalıdır. İki kademeli yuvarlak kemerin başlangıcından başlayan profilli taşlar, yatay olarak çeşme nişini de kat etmektedir. Ön kısmında yalağı vardır. Bölgede kitabeli nadir eserlerden birisi olması nedeniyle önemlidir. Alınlık kısmının ortasında üç satırlık Osmanlıca kitabesi vardır. Kitabeden anlaşıldığı kadarıyla çeşme, 1794-95 tarihlerinde inşa edilmiş ve yüz yıl sonra da onarım yapılmıştır.</p> <p>Kitabede: "İnnallahe la yudiu ecre'l muhsinin ve kitabuhu Osman bin el-hac Hüseyin 1209 Ta'miru ta'miri Muhammed bin Mustafa 1312" Anlamı : Muhakkak Allah iyilikleri zayıf etmez Onu yazan Hacı Hüseyin Oğlu Osman 1794-1795 Tamirini yapan Mustafa Oğlu Muhammed 1894-1895</p>		ÖNERİLEN KULLANIMI:

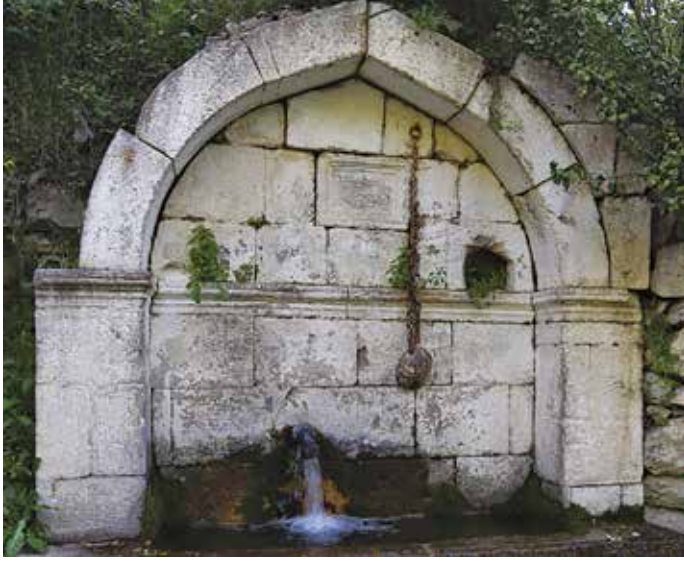
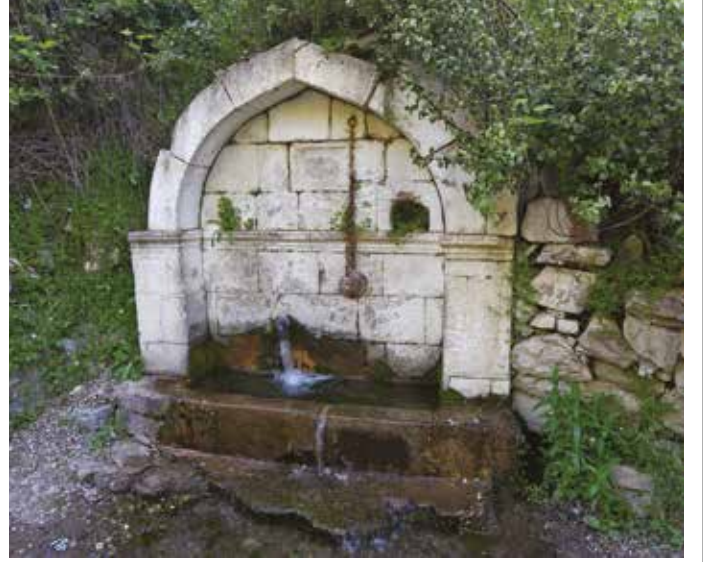
BÜYÜK ÇİT KÖYÜ "HALİLLİ ÇEŞMESİ"

GENEL TANIM: Çeşme, Büyük Çit Köyü, Aşağı Mahallesinde (Halilli) yer almaktadır. İlçe merkezine yaklaşık 12 km mesafededir.

GÖZLEMLER:		TEKNİK BİLGİLER	SU	ELEKTRİK	ISITMA	KANALİZASYON
BUGÜNKÜ SAHİBİ:	BAKIMINDAN SORUMLU OLAN					
YAPILAN ONARIMLAR:		ORJİNAL KULLANIMI:				
AYRINTILI TANIM:		BUGÜNKÜ KULLANIMI:				
Düzgün yonu taştan yapılmıştır. Yüksekliği 1,97 m, genişliği 2,32 m, derinliği ise 0,60 m'dir. Sivri kemerli, tek lüveli bir çeşmedir. Düzgün kesme taş malzeme ile inşa edilen çeşmenin kemer köşelikleri yıkılmıştır. Üzerinde süsleme yoktur. Cepheyi enine ikiye bölen yivli taş silmesi vardır. Maşrapası ve yanında küçük bir maşrapa nişi vardır. Arka kısmı moloz taştan yapılmış kuru duvara yaslanmıştır. Çeşmenin önünde genişliği 2,32 m, derinliği 0,57 olan orijinal yalağı bulunmaktadır. Çeşme alınlığının ortasında iki satırlık Arapça kitabesi mevcuttur. Kitabede; "Sahibü'l hayrat Abdullah bin Muhammed Muhammed bin Osman ruhu için Fatiha 1918-1919" İbareleri yazılıdır.		ÖNERİLEN KULLANIMI:				
		HAZIRLAYANLAR:
