T.C. Gümüşhane Valiliđi
İl Kùltür ve Turizm
Mùdùrlùđù

Gümüşhane Kùltür Envanteri 2016

GÜMÜŞHANE İLİ KÜLTÜR ENVANTERİ

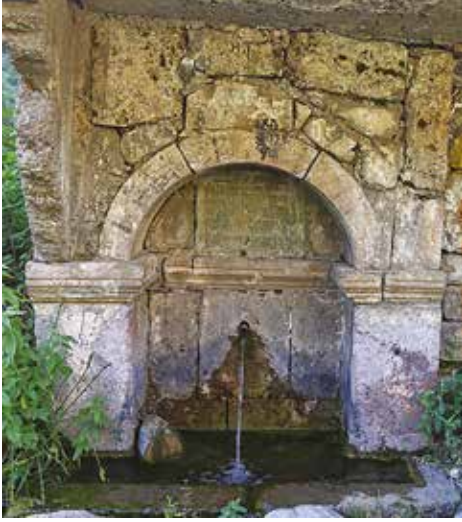
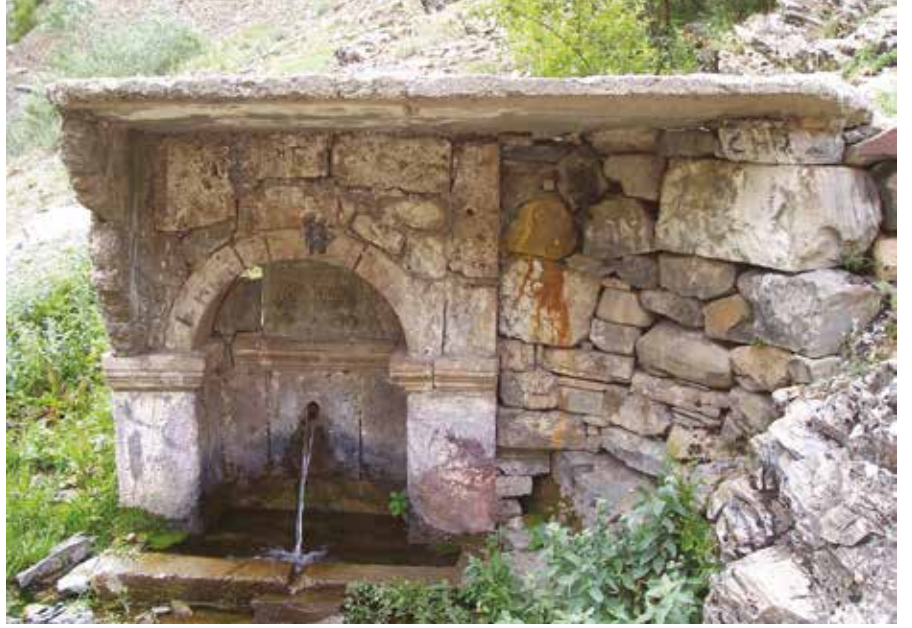
BÜYÜK ÇİT KÖYÜ "HAYRAT ÇEŞMESİ"

GENEL TANIM: Çeşme, Torul-Gümüştuğ grup yolu üzerinde, 12. km'de Büyük Çit Köyü sınırlarındadır. Düzgün yonu taş + moloz taştan yapılmıştır. Yekpare taş ayaklar üzerine yükselen yuvarlak kemerlidir.

GÖZLEMLER:	TEKNİK BİLGİLER	SU	ELEKTRİK	ISITMA	KANALİZASYON
BUGÜNKÜ SAHİBİ:	BAKIMINDAN SORUMLU OLAN				
YAPILAN ONARIMLAR:	ORJİNAL KULLANIMI:				
AYRINTILI TANIM:	BUGÜNKÜ KULLANIMI:				
Yol kenarında, küçük bir çeşmedir. Yaklaşık yüksekliği 1 m, genişliği ise 1,5 m'dir. Alınlıkta yer alan Türkçe kitabesinde Aydın ailesi tarafından hayrat olarak yapıldığı yazılmaktadır. Çeşme yekpare taştan yapılan ayaklar üstte düzgün yonu taş işçilikli yuvarlak kemerlerle birleşmektedir. Taş araları çimento esaslı derzlidir. Cepheyi enine ikiye bölen silmeli bordürü vardır. Tek lülesi vardır. Ayrıca aynalık kısmı düzgün yonu taştan yapılmış diğer bölümler moloz taştır. Üst örtüsü betonla onarılmıştır. Bir yalağı vardır.	ÖNERİLEN KULLANIMI:				
	HAZIRLAYANLAR:				
	Gülseren BOZ - Arkeolog Seyhan ÖZTÜRK - Harita Mühendisi Nilay BOZALİ - Mimar				
	KURUL ONAYI:				
	Trabzon, Kültür ve Tabiat Varlıklarını Koruma Bölge Kurulunun 30.06.2005 Tarih ve 324 Sayılı Kararıyla Tescillidir.

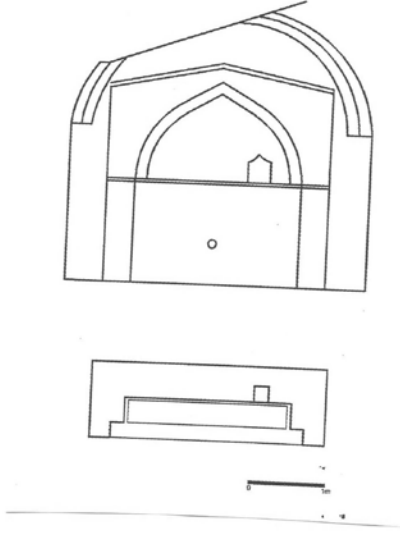
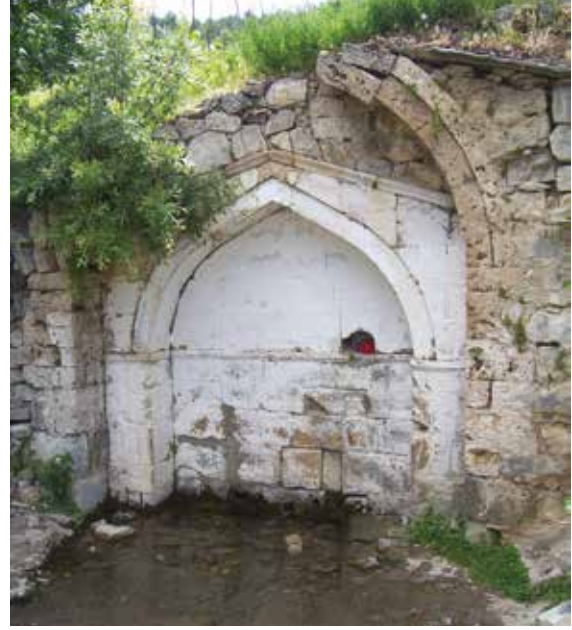
BÜYÜK ÇİT KÖYÜ "OKUL YANI ÇEŞMESİ"

GENEL TANIM: Çeşme, Büyük Çit Köyü Merkezinde, Köy İlkokulunun hemen yanındadır. İlçe merkezine mesafesi yaklaşık 12 km'dir. Kesme taş + moloz taş malzemelidir.

GÖZLEMLER:		TEKNİK BİLGİLER	SU	ELEKTRİK	ISITMA	KANALİZASYON
BUGÜNKÜ SAHİBİ:	BAKIMINDAN SORUMLU OLAN					
YAPILAN ONARIMLAR:		ORJİNAL KULLANIMI:				
AYRINTILI TANIM: Yapı, düzgün yonu taştan yapılmıştır. Çeşme yuvarlak kemerli bir niş içerisine alınmış izlenimi vermektedir. Dıştan düzgün yonu taşlardan oluşturulan yuvarlak kemerin eni 3 m, yüksekliği 3,50 m'dir. İçteki kemer sivri olup eni 2,10 metre, boyu 2,50 m'dir. Bir adet maşrapa nişi vardır. Üç adet lülesi olup, yalağa çok yakın yerdedir. Cepheyi enine ikiye bölen yivli taş silmesi vardır. Yuvarlak kemerin üst kısmının bir bölümü yıkılmıştır. Arka kısmı toprağa gömülmüştür. Üstü bileği taşıyla örtülmüştür.		BUGÜNKÜ KULLANIMI:				
		ÖNERİLEN KULLANIMI:				
		HAZIRLAYANLAR: Gülseren BOZ - Arkeolog Seyhan ÖZTÜRK - Harita Mühendisi Nilay BOZALİ - Mimar				
		KURUL ONAYI: Trabzon, Kültür ve Tabiat Varlıklarını Koruma Bölge Kurulunun 30.06.2005 Tarih ve 324 Sayılı Kararıyla Tescillidir.

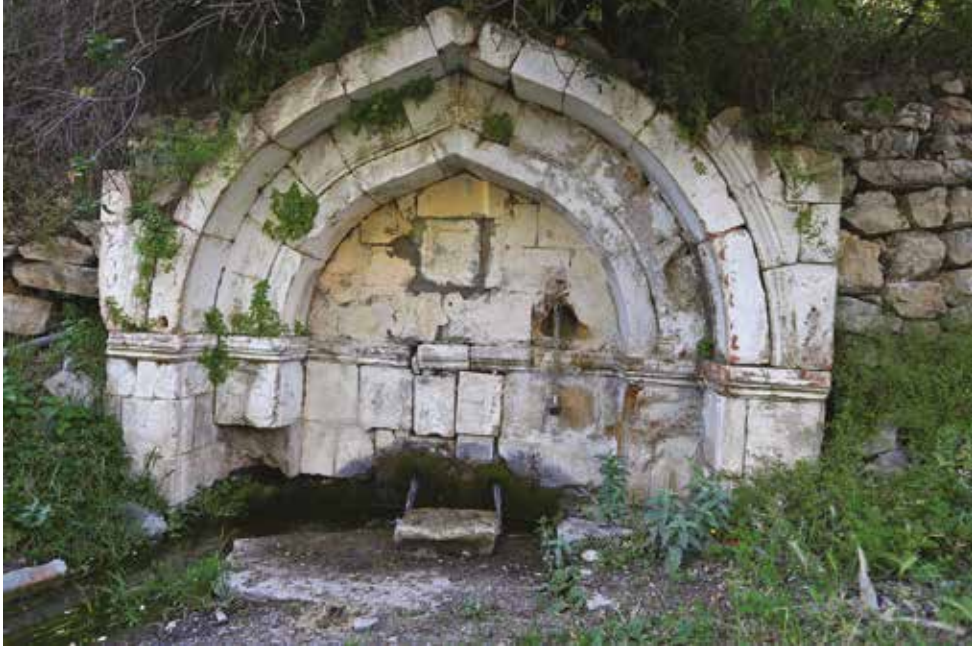
BÜYÜK ÇİT KÖYÜ "ORTA MAHALLE ÇEŞMESİ"

GENEL TANIM: Çeşme, Büyük Çit Köyü, Orta Mahallesi'nde yer almaktadır. Düzgün yonu taştan yapılmıştır.

GÖZLEMLER:		TEKNİK BİLGİLER	SU	ELEKTRİK	ISITMA	KANALİZASYON
BUGÜNKÜ SAHİBİ:	BAKIMINDAN SORUMLU OLAN					
		ORJİNAL KULLANIMI:				
YAPILAN ONARIMLAR:		BUGÜNKÜ KULLANIMI:				
AYRINTILI TANIM:		ÖNERİLEN KULLANIMI:				
<p>İlçe merkezine yaklaşık 12 km mesafede, Büyük Çit Köyü Orta Mahalle yerleşkesinde yer alan çeşmenin yaklaşık yüksekliği 2,40 m, genişliği 3,30 m, derinliği ise 1 m'dir. Kademeli yapılan; çift sivri kemerli, iki lüveli, yalıklı bir çeşmedir. Kitabe yeri boştur. Kemerler üzerinde ve cepheyi enine bölen silme kuşakları mevcuttur. Orijinal maşrapası muhafaza edilmiştir. Ayrıca ayaklar üzerinde bezemeler vardır. Fazla bozulmadan günümüze gelebilen sivri kemerli, taş çeşmelerin güzel örneklerindedir.</p>		<p>HAZIRLAYANLAR: Gülseren BOZ - Arkeolog Seyhan ÖZTÜRK - Harita Mühendisi Nilay BOZALİ - Mimar</p>				
		<p>KURUL ONAYI: Trabzon, Kültür ve Tabiat Varlıklarını Koruma Bölge Kurulunun 30.06.2005 Tarih ve 324 Sayılı Kararıyla Tescillidir.</p>

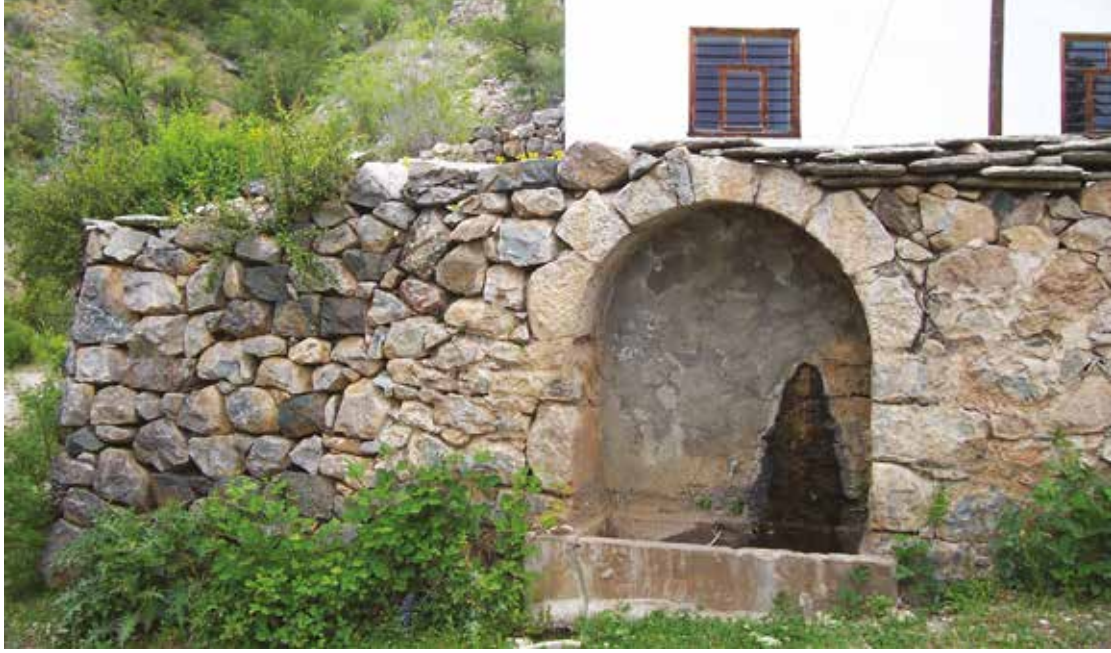
CEBELİ KÖYÜ MERKEZ MAHALLESİ "ÇEŞME"

GENEL TANIM: Yapı, Cebeli Köyü, Merkez Mahallesi'ndedir. Camiinin bahçe duvarı üzerindedir.

GÖZLEMLER:		TEKNİK BİLGİLER	SU	ELEKTRİK	ISITMA	KANALİZASYON	
BUGÜNKÜ SAHİBİ:	BAKIMINDAN SORUMLU OLAN						
		ORJİNAL KULLANIMI:					
YAPILAN ONARIMLAR:		BUGÜNKÜ KULLANIMI:					
AYRINTILI TANIM:		ÖNERİLEN KULLANIMI:					
<p>Yapı, Cebeli Köyü Merkez Mahalle yerleşkesi içerisinde yer alır. Merkez Mahalle Camiinin bahçesini çevreleyen moloz taş malzemeli kuru duvarın üzerine yerleştirilmiştir. Yuvarlak kemerlidir. Kemer kısmı kesme taş, diğer bölümleri moloz taş örgülüdür. Alınlık kısmı kaba sıvalıdır. Tek muslukluğu ve yalağı vardır.</p>		HAZIRLAYANLAR:					
		<p>Gülseren BOZ - Arkeolog Seyhan ÖZTÜRK - Harita Mühendisi Nilay BOZALİ - Mimar</p>					
		KURUL ONAYI:					
		<p>Trabzon, Kültür ve Tabiat Varlıklarını Koruma Bölge Kurulunun 30.06.2005 Tarih ve 324 Sayılı Kararıyla Tescillidir.</p>					
YAYIN DİZİNİ:	EKLER	REVİZYON:					
	RAPOR						X
	FOTOĞRAF						X
	RÖLEVE PROJESİ						
	HARİTA / KROKİ / PLAN

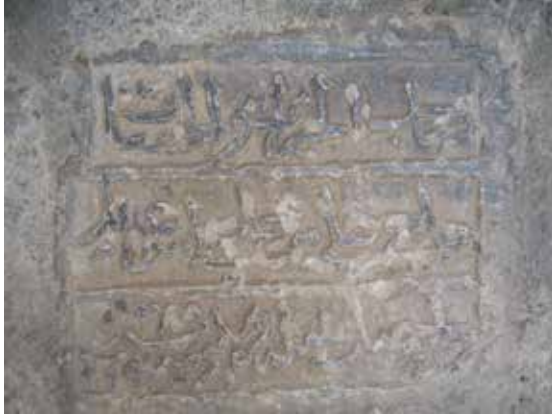
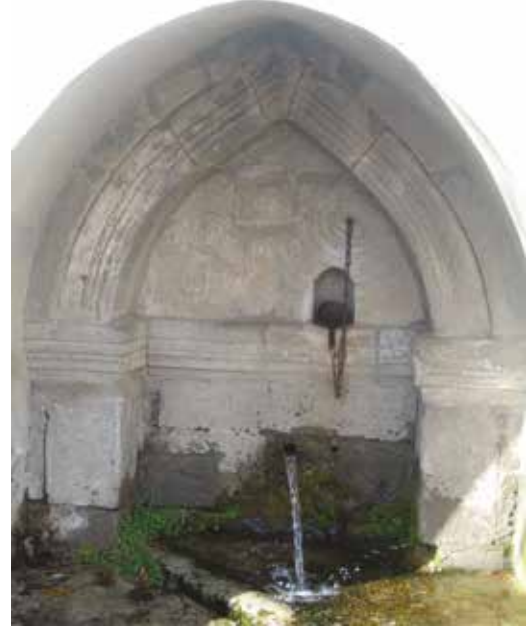
DAĞDIBİ KÖYÜ "ÇEŞME"

GENEL TANIM: Dağdibi Köyü merkezindedir. Sivri kemerli çeşmenin ön kısmı eyvan şeklinde ve tonoz örtülüdür. Çeşmenin üst örtüsü düz ve betondur.

GÖZLEMLER:		TEKNİK BİLGİLER	SU	ELEKTRİK	ISITMA	KANALİZASYON
BUGÜNKÜ SAHİBİ:	BAKIMINDAN SORUMLU OLAN					
YAPILAN ONARIMLAR:		ORJİNAL KULLANIMI:				
AYRINTILI TANIM:		BUGÜNKÜ KULLANIMI:				
<p>Yekpare ayaklar üzerine yükselen sivri kemerli çeşmenin ön kısmında tonoz örtülü eyvan şeklinde bir mekân vardır. Bu bölüm kaba sıvalı ve boyalıdır. Düzgün yonu taş işçilikli çeşmenin yaklaşık genişliği 3 m, yüksekliği ise 2 m'dir. Cepheyi enine ikiye böleninde de tekrarlanmıştır. Alınlıkta bir adet niş ve 3 satırlık Osmanlıca kitabesi yer alır. 1289 tarihli kitabede Hacı Ali Oğlu İsmail tarafından yaptırıldığı yazılıdır. İki adet lülesi vardır. Alt seviyelerde yer alan yalağı betonla onarılmıştır. Taş işçilikli çeşme de betonla onarılmış ve tonozlu bölümü sıvalıdır.</p>		ÖNERİLEN KULLANIMI:				
		HAZIRLAYANLAR:				
		<p>Gülseren BOZ - Arkeolog Seyhan ÖZTÜRK - Harita Mühendisi Nilay BOZALİ - Mimar</p>				
KURUL ONAYI:		<p>Trabzon, Kültür ve Tabiat Varlıklarını Koruma Bölge Kurulunun 29.03.2007 Tarih ve 1047 Sayılı Kararıyla Tescillidir.</p>

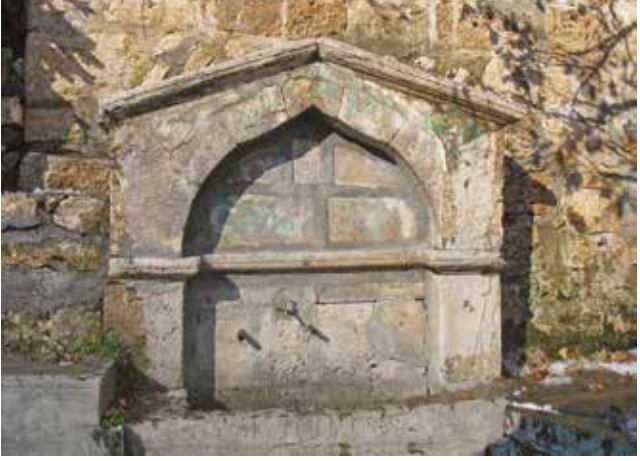
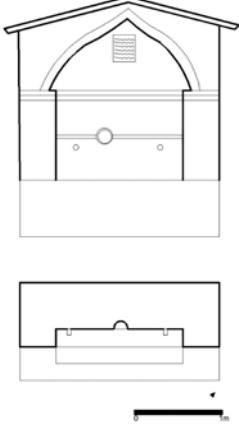
GÜLAÇAR KÖYÜ ESENTEPE MAHALLESİ "ÇEŞME"

GÖZLEMLER:					TEKNİK BİLGİLER	SU	ELEKTRİK	ISITMA	KANALİZASYON						
BUGÜNKÜ SAHİBİ:		BAKIMINDAN SORUMLU OLAN													
YAPILAN ONARIMLAR:					ORJİNAL KULLANIMI:										
AYRINTILI TANIM: Gülaçar Köyü, Esentepe Mahalle yerleşkesinin merkezinde, mahalle camisinin güney duvarına bitleştirilmiştir. Çeşmenin yaklaşık yüksekliği 1,5 -2 m, genişliği 1,5 m'dir. Kesme taş işçilikli çeşmede taş araları kaba sıvalıdır. İki lülesi ve yalağı vardır. Sivri kemerli çeşmenin alınlığında altı satırlık Osmanlıca kitabesi bulunmaktadır. 3 adet lülesi, 2 adet yalağı vardır. Genel olarak sade olan çeşmenin cephesini enine ikiye bölen silmeli bir kuşağı yer alır.					BUGÜNKÜ KULLANIMI:										
Kitabenin Metni: Sahibül hayrat-vel hasenat Rağibül cenneti..vel hasenat Ahmed... Muhammed Ali Sene: 1276 Hayırlar ve iyilikler sahibi Cenneti ve iyiliği arzu eden Ahmed... Muhammed Ali 1859-1860					ÖNERİLEN KULLANIMI: HAZIRLAYANLAR: Gülseren BOZ - Arkeolog Seyhan ÖZTÜRK - Harita Mühendisi Nilay BOZALİ - Mimar

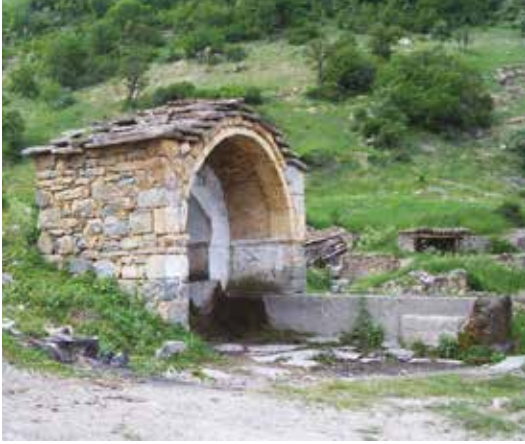
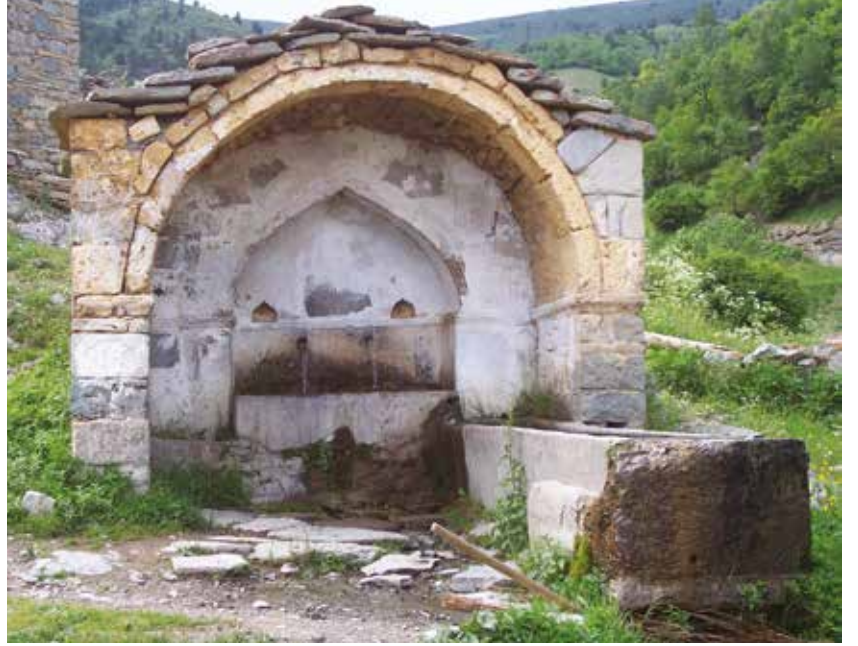
GÜMÜŞTUĞ KÖYÜ YAYIKÇILAR MAHALLESİ "ÇEŞME"

GENEL TANIM: Gümüştüğ Köyü, Yayıkçılar Mahallesi'nde yer alan çeşme, kesme taş + moloz taş malzemelidir. Sivri kemerli, eyvan türü bir çeşmedir. Eyvan kısmı yuvarlak kemerli ve tonoz örtülüdür. İki maşrapa nişi, iki lülesi, iki yalağı vardır. Beşik çatısı yöresel bileği taşıyla örtülüdür.

GÖZLEMLER:		TEKNİK BİLGİLER	SU	ELEKTRİK	ISITMA	KANALİZASYON												
BUGÜNKÜ SAHİBİ:	BAKIMINDAN SORUMLU OLAN																	
YAPILAN ONARIMLAR:		ORJİNAL KULLANIMI:																
AYRINTILI TANIM:		BUGÜNKÜ KULLANIMI:																
<p>Gümüştüğ Köyü, Yayıkçılar Mahallesi'nde yer alan çeşme, kesme taş + moloz taş malzemelidir. Taş aralarındaki derzler sonradan kaba sıva yapılmıştır. Yekpare iki taş ayak üzerinde yükselen sivri kemerli, eyvan türü bir çeşmedir. Eyvan kısmı yuvarlak kemerli ve tonoz örtülüdür. İki maşrapa nişi, iki lülesi, iki yalağı vardır. Yalaklar sonradan onarılmıştır. Beşik çatısı yöresel bileği taşıyla örtülüdür. Çeşmenin gövdesini enine ikiye ayıran yivli bordür kuşağı vardır.</p>		ÖNERİLEN KULLANIMI:																
		<p>HAZIRLAYANLAR: Gülseren BOZ - Arkeolog Seyhan ÖZTÜRK - Harita Mühendisi Nilay BOZALİ - Mimar</p>																
YAYIN DİZİNİ:		KURUL ONAYI:

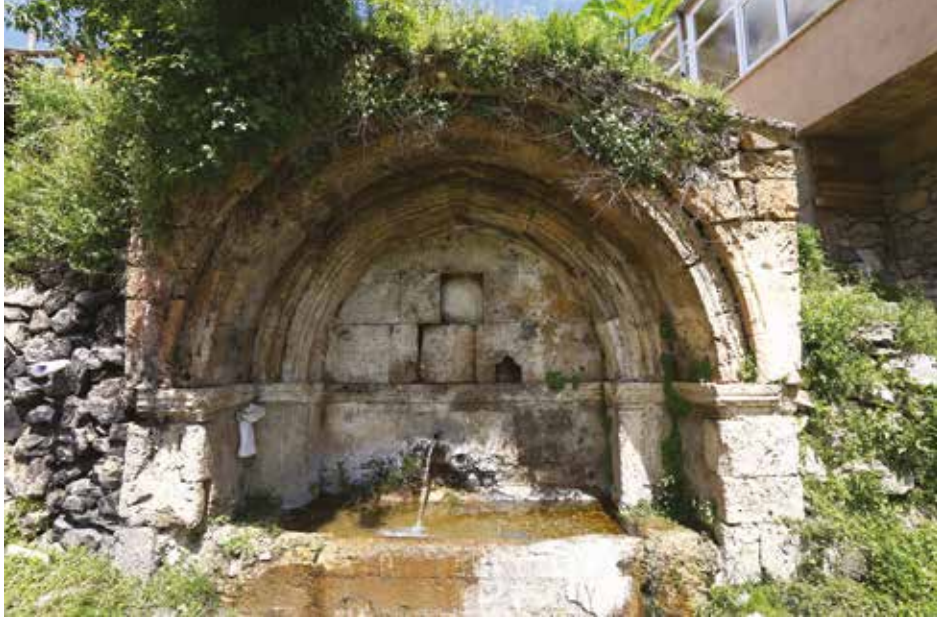
GÜMÜŞTUĞ KÖYÜ YUKARI MAHALLE "ÇEŞME"

GENEL TANIM: Çeşme, düzgün yonu taştan inşa edilmiştir. Kademeli çift kemere sahip olan çeşmenin içteki kemeri sivri, dıştaki kemeri yuvarlaktır. Tek lülesi ve yalağı vardır.

GÖZLEMLER:		TEKNİK BİLGİLER	SU	ELEKTRİK	ISITMA	KANALİZASYON
BUGÜNKÜ SAHİBİ:	BAKIMINDAN SORUMLU OLAN					
		ORJİNAL KULLANIMI:				
YAPILAN ONARIMLAR:		BUGÜNKÜ KULLANIMI:				
AYRINTILI TANIM:		ÖNERİLEN KULLANIMI:				
<p>Yapı, düzgün yonu taştan yapılmıştır. Kademeli çift kemere sahip olan çeşmenin içteki kemeri sivri, dış kemeri yuvarlaktır. Yaklaşık yüksekliği 3 m, genişliği 3 m'dir. Kitabe bölümü boştur. Tek lülesi ve yalağı vardır. Yalak kısmı betonla onarılmıştır. Alınlığı gövdeden ayıran, cepheyi boydan boya dolanan ayrıca her iki kemeri de içten sınırlayan yivli bordürü bulunmaktadır. Dinlenme taşlarından bir tanesi mevcuttur. Kaş kemerli bir adet maşrapa nişi vardır. Beşik çatısı düzgün yonu taşla örtülmüştür. Arka kısmı ise toprağa gömülmüştür.</p>		HAZIRLAYANLAR:				
		<p>Gülseren BOZ - Arkeolog Seyhan ÖZTÜRK - Harita Mühendisi Nilay BOZALİ - Mimar</p>				
		KURUL ONAYI:				
		<p>Trabzon, Kültür ve Tabiat Varlıklarını Koruma Bölge Kurulunun 30.06.2005 Tarih ve 324 Sayılı Kararıyla Tescillidir.</p>

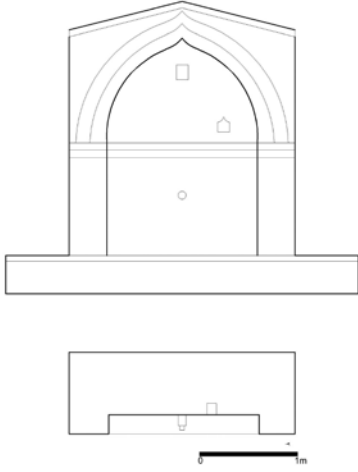
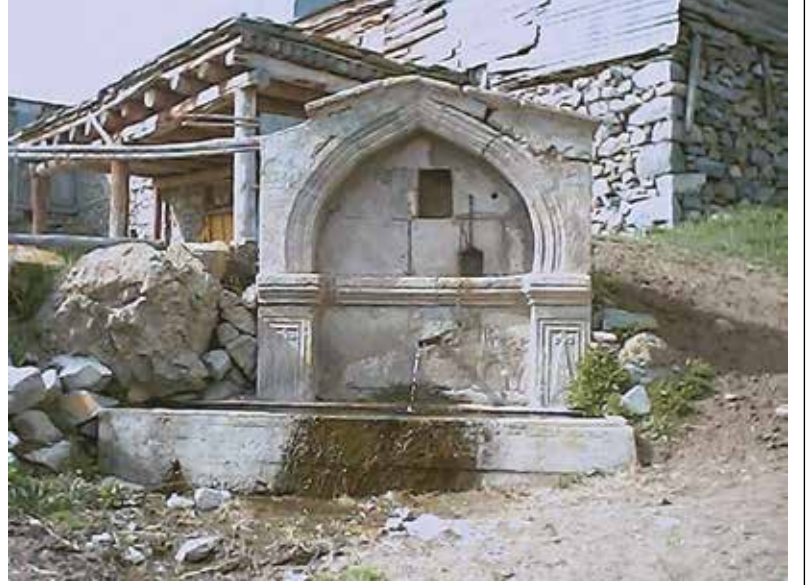
GÜZELOLUK KÖYÜ GÖĞÜS MAHALLESİ "ÇEŞME"

GENEL TANIM: Yapı Torul ilçesine 32 km mesafede Güzel Oluk Köyü'nün Göğüs Mahallesindedir. Kesme taş malzemelidir. Sivri kemerli, tek lüveli ve tek yalaktır. Kitabe boşluğu vardır. Beşik çatılıdır.

GÖZLEMLER:		TEKNİK BİLGİLER	SU	ELEKTRİK	ISITMA	KANALİZASYON
BUGÜNKÜ SAHİBİ:	BAKIMINDAN SORUMLU OLAN					
		ORJİNAL KULLANIMI:				
YAPILAN ONARIMLAR:		BUGÜNKÜ KULLANIMI:				
AYRINTILI TANIM:		ÖNERİLEN KULLANIMI:				
<p>Göğüs Mahallesi yerleşkesi içerisinde. Sivri kemerli, tek lüveli ve tek yalıklı olup, kitabesi bulunmamaktadır. Yekpare taş iki ayak üzerine sivri kemerli olarak yapılmıştır. Ayaklar üzerinde selvi motifleri vardır. Alınlıktaki kitabe yeri boştur. Sivri kemerin üzeri yivlidir. Yine yivli bir kuşak, cepheyi enine ikiye böler. Tek lüveli çeşmenin hemen önünde dar ve uzun beton bir yalağı mevcuttur.</p>		<p>HAZIRLAYANLAR: Gülseren BOZ - Arkeolog Seyhan ÖZTÜRK - Harita Mühendisi Nilay BOZALİ - Mimar</p>				
		<p>KURUL ONAYI: Trabzon, Kültür ve Tabiat Varlıklarını Koruma Bölge Kurulunun 29.03.2007 Tarih ve 1047 Sayılı Kararıyla Tescillidir.</p>				
YAYIN DİZİNİ:	EKLER		REVİZYON:			
	RAPOR	X

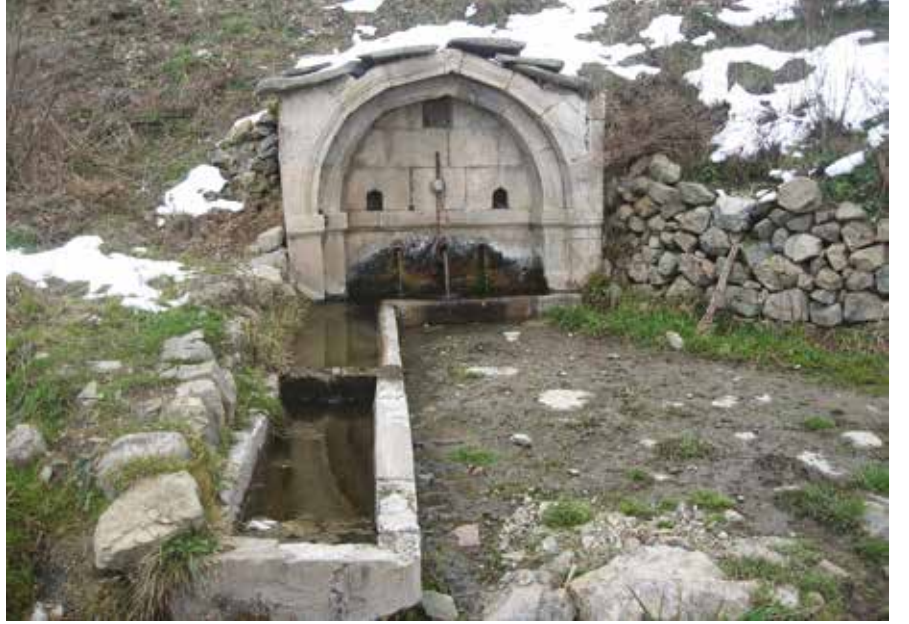
GÜZELOLUK KÖYÜ YUKARI MAHALLE "ÇEŞME"

GENEL TANIM: Çeşme; Torul ilçesi'nin 32 km güneybatısında, köy yerleşkesi içerisinde, yolun üst seviyesinde yer alır. Yukarı Mahalle Kilisesinin kuzeyindedir. Kesme taş işçilikli, sivri kemerli, beşik çatısı bileği taşıyla örtülüdür.

GÖZLEMLER:		TEKNİK BİLGİLER	SU	ELEKTRİK	ISITMA	KANALİZASYON
BUGÜNKÜ SAHİBİ:	BAKIMINDAN SORUMLU OLAN					
		ORJİNAL KULLANIMI:				
YAPILAN ONARIMLAR:		BUGÜNKÜ KULLANIMI:				
AYRINTILI TANIM:		ÖNERİLEN KULLANIMI:				
<p>Çeşme; Torul ilçesinin 32 km güneybatısında, köy merkezinde, yolun üst seviyesinde yer alır. Yukarı Mahalle Kilisesinin kuzeyindedir. Düzgün yonu taş işçiliklidir. Yekpare taş ayaklar üzerinde yükselen kademeli çift, sivri kemere sahiptir. Çeşmenin arka kısmı yarı toprağa gömülüdür. Beşik çatısı, düzgün kesilmiş taş plakalar (bileği taşı) yan yana dizilerek örtülmüştür. Çeşmenin alınlığını sınırlayan iki adet, kademeli sivri kemer vardır. Kemerleri boydan boya dolanan ve cepheyi enine ikiye bölen yivli bordür süslemesi vardır. Alınlık kısmında iki adet niş bir adet kitabe boşluğu yer alır. Üç lüleli ve L şeklinde yalağı vardır. Yalağı betonla onarılmıştır.</p>		HAZIRLAYANLAR:

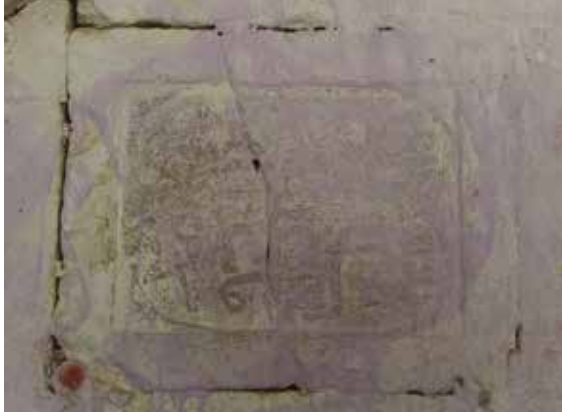
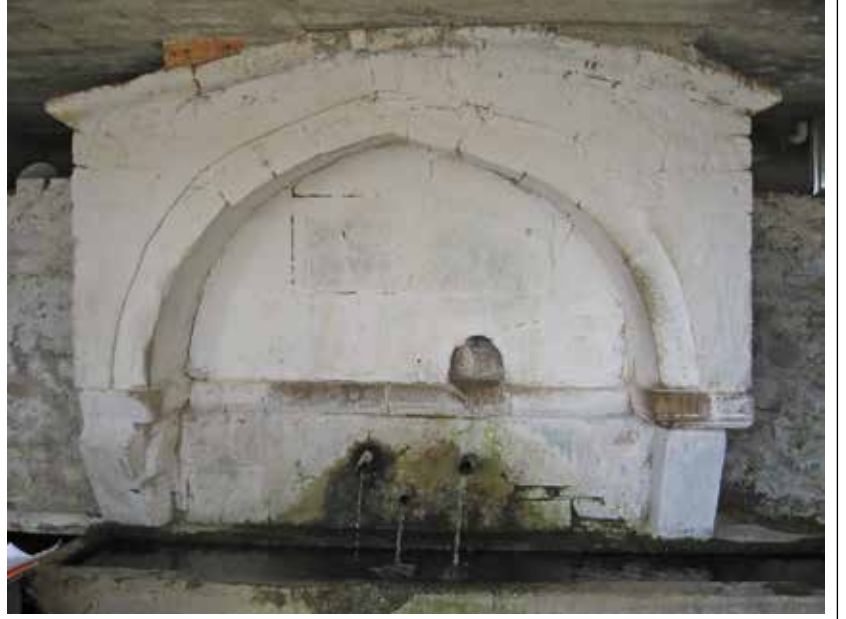
IŞIK KÖYÜ "ÇEŞME"

GENEL TANIM: Işık Köyü yerleşkesi içerisinde yer alır. İki ayak üzerine yükselen sivri kemerli ve beşik çatılı alınlığında kitabesi olan, üç lüveli bir çeşmedir. Düzgün yonu taş işçilikli çeşmenin alınlığında bir adet maşrapa nişi ve kitabesi vardır.

GÖZLEMLER:		TEKNİK BİLGİLER	SU	ELEKTRİK	ISITMA	KANALİZASYON
BUGÜNKÜ SAHİBİ:	BAKIMINDAN SORUMLU OLAN					
		ORJİNAL KULLANIMI:				
YAPILAN ONARIMLAR:		BUGÜNKÜ KULLANIMI:				
AYRINTILI TANIM:		ÖNERİLEN KULLANIMI:				
<p>Yapıya, Torul-Gülaçar yolu istikametinden sola ayrılan Işık Köyü yolundan yaklaşık 5 km gidilerek ulaşılır. Köy merkezindeki çeşmenin üzerine betonarme bir ev kondurulmuştur. Taş işçilikli çeşme iki ayak üzerine yükselen sivri kemerli ve beşik çatılı olup alınlıkta 1 adet maşrapa nişi ve kitabesi yer alır. 3 lüveli çeşmenin teknesi de vardır. Cepheyi enine ikiye bölen yivli kuşağı bulunmaktadır. Alınlığında yer alan 48 x 38 cm ebatlarında, küfeki taşı üzerine, sülüsle yazılı, 7 satırlık kitabede H.1171 (M.1757) tarihi okunabilmektedir. Kitabe tüm cepheyle birlikte boyanmıştır.</p>		HAZIRLAYANLAR:				
		<p>Gülseren BOZ - Arkeolog Seyhan ÖZTÜRK - Harita Mühendisi Nilay BOZALİ - Mimar</p>

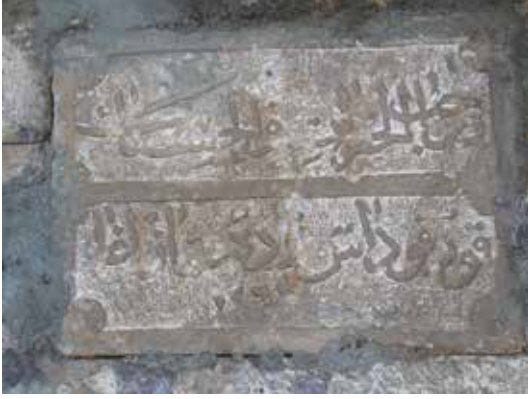
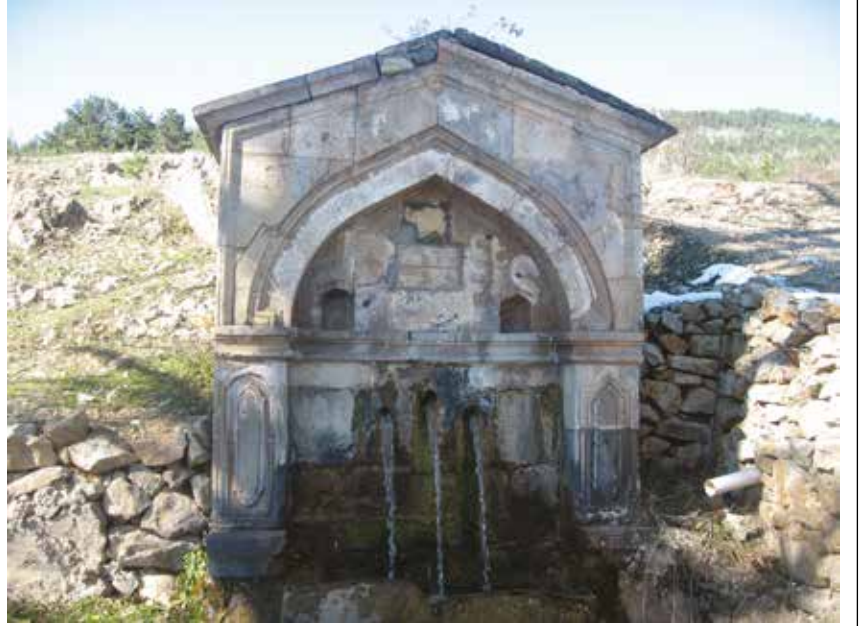
MERKEZ SOĞUKSU MAHALLESİ "ÇEŞME"

GENEL TANIM: Torul Soğuksu Mahallesinde eğimli bir arazi üzerinde yer alır. Çeşme, orijinal bir şekilde günümüze gelmiştir. Kesme taştan inşa edilmiştir. Sivri kemerli ve beşikörtülüdür. Alınlık kısmında iki satırlık kitabesi ve iki adet maşrapa nişi yer alır. Üç adet lülesinden de su akmaktadır.

GÖZLEMLER:		TEKNİK BİLGİLER	SU	ELEKTRİK	ISITMA	KANALİZASYON												
BUGÜNKÜ SAHİBİ:	BAKIMINDAN SORUMLU OLAN																	
		ORJİNAL KULLANIMI:																
YAPILAN ONARIMLAR:		BUGÜNKÜ KULLANIMI:																
AYRINTILI TANIM:		ÖNERİLEN KULLANIMI:																
<p>Çeşme, kesme taş malzemeli, sivri kemerli ve beşikörtülüdür. Alınlık kısmında iki satırlık kitabesi ve iki adet maşrapa nişi yer alır. Lülelerinin üçünden de su akmaktadır. Cephe bitimleri ve kemer yivli bordürle sınırlandırılmıştır. Yine yivli bir bordür cepheyi enine ikiye böler. Yivli süsleme tezyinatı çeşmenin her iki ayağında da yer almaktadır. Ayaklar önünde dinlenme taşları bulunur. Yalağı taştır. Alınlık kısmında yer alan 31x21 cm boyutlarında, mermer üzerine iki satır sülüsle yazılı kitabesi sağlam şekilde günümüze gelmiştir.</p> <p>Kitabe metni; 1-) Hayırlar ve iyilikler sahibi 2-) Korkudaş oğlu Osman Ağa. 1264 (1848)</p>		<p>HAZIRLAYANLAR: Gülseren BOZ - Arkeolog Seyhan ÖZTÜRK - Harita Mühendisi Nilay BOZALİ - Mimar</p> <p>KURUL ONAYI: Trabzon, Kültür ve Tabiat Varlıklarını Koruma Bölge Kurulunun 29.03.2007 Tarih ve 1047 Sayılı Kararıyla Tescillidir.</p>																
YAYIN DİZİNİ: Yüksel, 1997, Gümüşhane Kitabeleri, s. 151-152

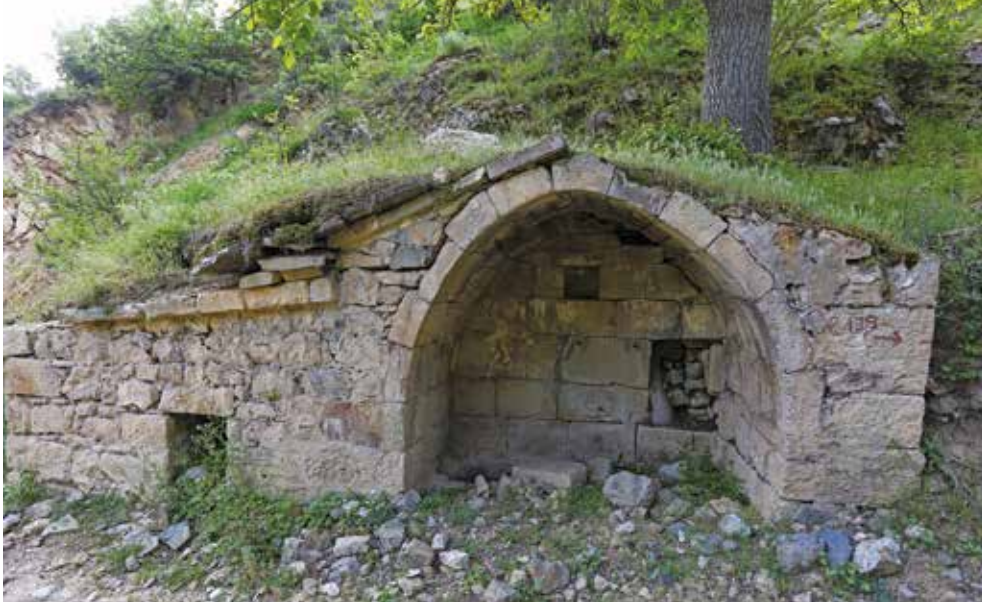
UĞURTAŞ KÖYÜ ALPULLU MAHALLESİ "ÇEŞME"

GÖZLEMLER:		TEKNİK BİLGİLER	SU	ELEKTRİK	ISITMA	KANALİZASYON
BUGÜNKÜ SAHİBİ:	BAKIMINDAN SORUMLU OLAN					
YAPILAN ONARIMLAR:		ORJİNAL KULLANIMI:				
YAPILAN ONARIMLAR:		BUGÜNKÜ KULLANIMI:				
AYRINTILI TANIM:		ÖNERİLEN KULLANIMI:				
<p>Eyvan tarzında yapılan çeşme kesme taş + moloz taş malzemelidir. Çeşmenin arka kısmı toprağa gömülüdür. Kitabesi bulunmamaktadır. Kitabe bölümü boştur. Tonoz örtü sehim yapmıştır. Çeşmede derin çatlaklar bulunmaktadır. Alınlık kısmında üç adet lülesi vardır. Mail-i inhidam durumundadır.</p>		<p>HAZIRLAYANLAR: Gülseren BOZ - Arkeolog Seyhan ÖZTÜRK - Harita Mühendisi Nilay BOZALİ - Mimar</p>				
		<p>KURUL ONAYI: Trabzon, Kültür ve Tabiat Varlıklarını Koruma Bölge Kurulunun 30.06.2005 Tarih ve 324 Sayılı Kararıyla Tescillidir.</p>				
YAYIN DİZİNİ:	EKLER		REVİZYON:			
	RAPOR	X				
	FOTOĞRAF	X				
	RÖLEVE PROJESİ					
	HARİTA / KROKİ / PLAN					
	KİTABE

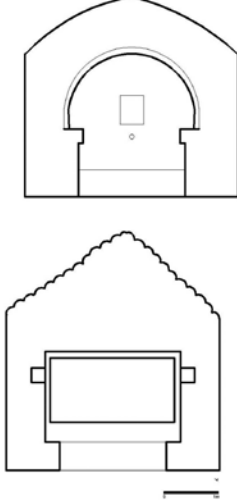
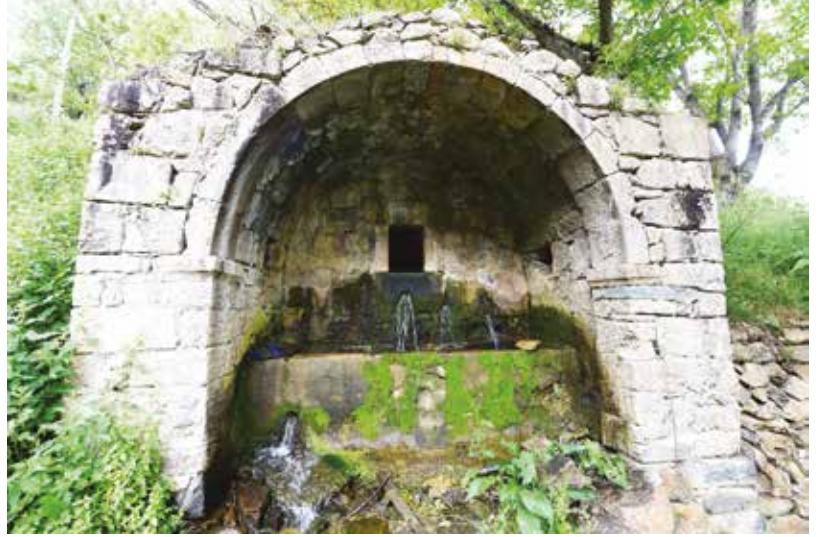
GÖZLEMLER:			SU	ELEKTRİK	ISITMA	KANALİZASYON
BUGÜNKÜ SAHİBİ:	BAKIMINDAN SORUMLU OLAN					
		ORJİNAL KULLANIMI:				
YAPILAN ONARIMLAR:		BUGÜNKÜ KULLANIMI:				
AYRINTILI TANIM:		ÖNERİLEN KULLANIMI:				
<p>2,80 m yüksekliğinde, 4,15 m genişliğinde, 2 metre derinliğinde yuvarlak kemerli, eyvan türü bir çeşme olup tek yalağı ve tek lülesi vardır. Kitabesi bulunmamaktadır. Kemer kısmı ve kemeri destekleyen ayaklar düzgün yonu taş, diğer bölümler moloz taştandır. Çeşmenin önünde bir yalağı vardır. Hazne kısmı toprağa gömülüdür. Üst örtüsü iki yana eğimlidir.</p>		<p>HAZIRLAYANLAR: Gülseren BOZ - Arkeolog Seyhan ÖZTÜRK - Harita Mühendisi Nilay BOZALİ - Mimar</p>				
		<p>KURUL ONAYI: Trabzon, Kültür ve Tabiat Varlıklarını Koruma Bölge Kurulunun 30.06.2005 Tarih ve 324 Sayılı Kararıyla Tescillidir.</p>				
YAYIN DİZİNİ:	EKLER	REVİZYON:				
	RAPOR		X			
	FOTOĞRAF		X			
	RÖLEVE PROJESİ					
	HARİTA / KROKİ / PLAN		X

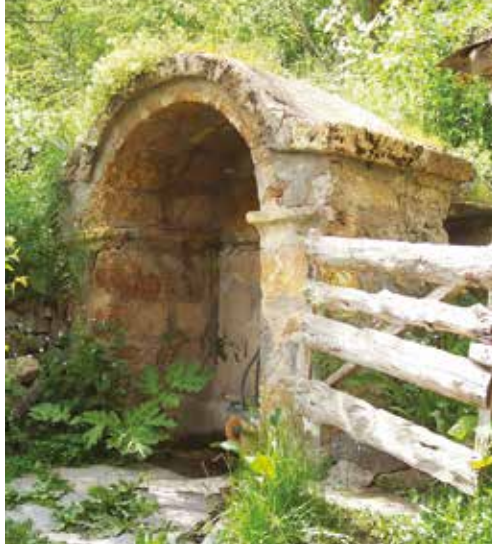
UĞURTAŞ KÖYÜ AMBARLI MAHALLESİ "ÇEŞME"

GENEL TANIM: Uğurtaş Köyü'nde köy yolunun hemen üst tarafındaki eğimli arazide Sabahattin SÖNMEZ evinin batısında yer alır. Kesme taştan yapılan çeşme yuvarlak kemerli ve eyvan şeklindedir. Taş derzleri kaba sıvalıdır. Üst örtüsü beton kaplamadır.

GÖZLEMLER:		TEKNİK BİLGİLER	SU	ELEKTRİK	ISITMA	KANALİZASYON
BUGÜNKÜ SAHİBİ:	BAKIMINDAN SORUMLU OLAN					
YAPILAN ONARIMLAR:		ORJİNAL KULLANIMI:				
AYRINTILI TANIM:		BUGÜNKÜ KULLANIMI:				
<p>Uğurtaş Köyü'nde köy yolunun hemen üst tarafındaki eğimli arazide Sabahattin SÖNMEZ evinin batısında yer alır. Kesme taştan yapılan çeşme yuvarlak kemerlidir. Yüksekliği yaklaşık 2 m, genişliği yaklaşık 1 m, derinliği yaklaşık 1 m'dir. Eyvan şeklindeki çeşmenin tonoz örtüsü dıştan betonla sıvanmıştır. Cepheyi enine boydan boya dolanan yivli bir bordürü vardır. Kitabe bölümü boştur. Onarımlar görmüştür. Yalağı bileği taşından oluşturulmuştur. Dinlenme taşları yoktur. Musluğun hemen üzerinde Rumca ve Osmanlıca kitabesi vardır. Bu taş muhtemelen kiliselerden çıkarılarak buraya yerleştirilmiş devşirme bir malzemedir. Çeşmenin arkasında betonla onarılan haznesi bulunmaktadır.</p>		<p>ÖNERİLEN KULLANIMI:</p> <p>HAZIRLAYANLAR: Gülseren BOZ - Arkeolog Seyhan ÖZTÜRK - Harita Mühendisi Nilay BOZALİ - Mimar</p> <p>KURUL ONAYI: Trabzon, Kültür ve Tabiat Varlıklarını Koruma Bölge Kurulunun 30.06.2005 Tarih ve 324 Sayılı Kararıyla Tescillidir.</p>

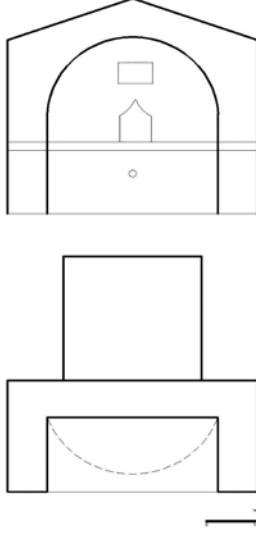
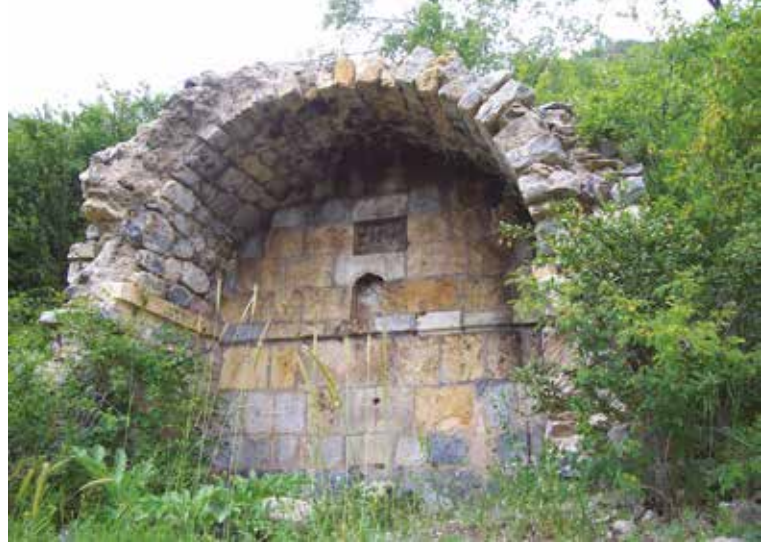
UĞURTAŞ KÖYÜ MANATLI MAHALLESİ "ÇEŞME"

GENEL TANIM: Çeşme, Uğurtaş Köyü, Manatlı Mahallesi'ndedir. Yuvarlak kemerli, beşik tonozlu eyvanlı bir çeşmedir. Üst örtüsü moloz taş, alınlık kısmı düzgün yonu taştır.

GÖZLEMLER:		TEKNİK BİLGİLER	SU	ELEKTRİK	ISITMA	KANALİZASYON
BUGÜNKÜ SAHİBİ:	BAKIMINDAN SORUMLU OLAN					
		ORJİNAL KULLANIMI:				
YAPILAN ONARIMLAR:		BUGÜNKÜ KULLANIMI:				
AYRINTILI TANIM:		ÖNERİLEN KULLANIMI:				
<p>Su haznesi ve yalağı tahrip olan yuvarlak kemerli çeşmenin alınlık üzerindeki kitabesinin yeri boştur. Çeşmenin yüksekliği 2,80 m, genişliği 3,80 m, derinliği 1,80 m'dir. Kitabe yerinin alt kısmında küçük bir niş (maşrapalık) vardır. Cepheyi enine boydan boya dolanan bir taş silme ikiye böler. Beşik tonozlu üst örtüsü moloz taş işçilikli olup alınlık kısmı düzgün yonu taştır. Cepheyi taş bir bordür enine ikiye böler. Tek lüveli olup, suyu akmamaktadır. Üst örtüsü ve tonozun kemer kısmı yıkılmıştır.</p>		HAZIRLAYANLAR: Gülseren BOZ - Arkeolog Seyhan ÖZTÜRK - Harita Mühendisi Nilay BOZALİ - Mimar				
		KURUL ONAYI: Trabzon, Kültür ve Tabiat Varlıklarını Koruma Bölge Kurulunun 30.06.2005 Tarih ve 324 Sayılı Kararıyla Tescillidir.

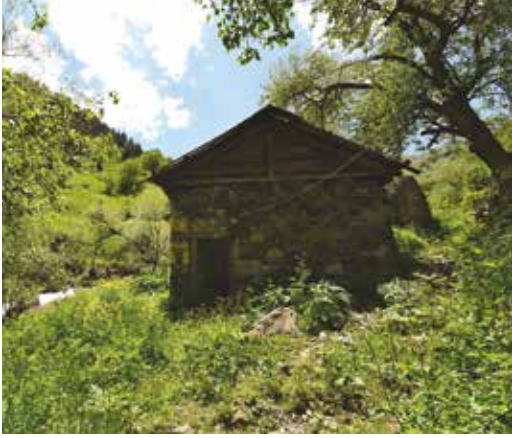
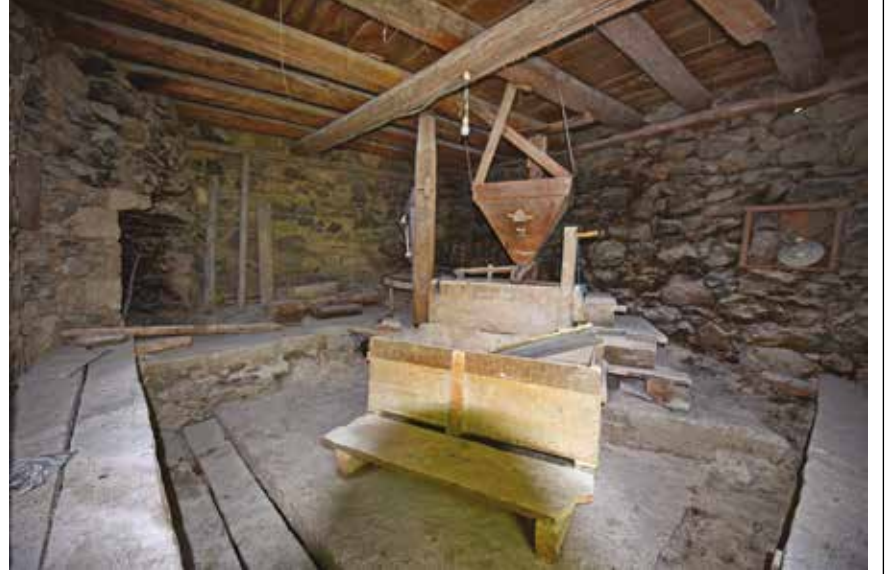
GÜMÜŞTUĞ KÖYÜ ORTA MAHALLE "DEĞİRMEN"

GENEL TANIM: Torul ilçesine 22 km uzaklıkta olan değirmen, yolun batısında yer almaktadır. Yaklaşık olarak yola 10 m mesafededir. Yerleşim alanı yakındır.

GÖZLEMLER:		TEKNİK BİLGİLER	SU	ELEKTRİK	ISITMA	KANALİZASYON	
BUGÜNKÜ SAHİBİ:	BAKIMINDAN SORUMLU OLAN						
		ORJİNAL KULLANIMI:					
YAPILAN ONARIMLAR:		BUGÜNKÜ KULLANIMI					
AYRINTILI TANIM:		ÖNERİLEN KULLANIMI:					
<p>Değirmen su gücü ile çalışmaktadır. Moloz ve kesme taştan inşa edilen değirmenin duvar kalınlığı yaklaşık 50 cm'dir. Değirmen iki bölümünden oluşmaktadır. İki bölümün girişleri ve su tahliye kanalları ayrıdır. İki bölümde de kapı söveleri kesme blok taşandır. İç mekânda ocak (şömine) güneydoğu cephededir ve zeminden 40 cm yüksek bir yere yapılmıştır. Doğu duvarda bir adet mazgal pencere açıklığı yer almaktadır. Çerçevesinin sövesi ahşaptır ve demir parmaklığa sahiptir. Değirmen taşları ve ahşap malzeme iyi durumdadır. Üst öge yatay ve dikey hatıllarla taşınmaktadır. Su tahliye kanalı yuvarlak kemerdir. İkinci bölüm buğday ve arpa öğütülen bölümdür. Kapı sövesi kesme blok taştır. İç kısımda sağ tarafta ocak (şömine) yer almaktadır. El değirmeni vardır. Güney cephedeki duvarda üst tarafta 1 tane küçük ve doğu duvarında da 1 tane olmak üzere toplam iki adet mazgal pencereye sahiptir. Üst bölüm yatak ve dikey hatıllarla taşınmaktadır. Hatılların üzeri ahşap tavan döşelidir. Üst kısmı çinko sac ile kapatılmıştır. Bunun dışında değirmenin özgün özelliğinin olumsuz etkileyecek herhangi bir müdahale yapılmamıştır. Su tahliye kanalı sivri kemerdir. Değirmen günümüzde kullanılmaktadır.</p>		HAZIRLAYANLAR: Kezban KİBAR - Arkeolog Servet KARAMAHMUT - Arkeolog

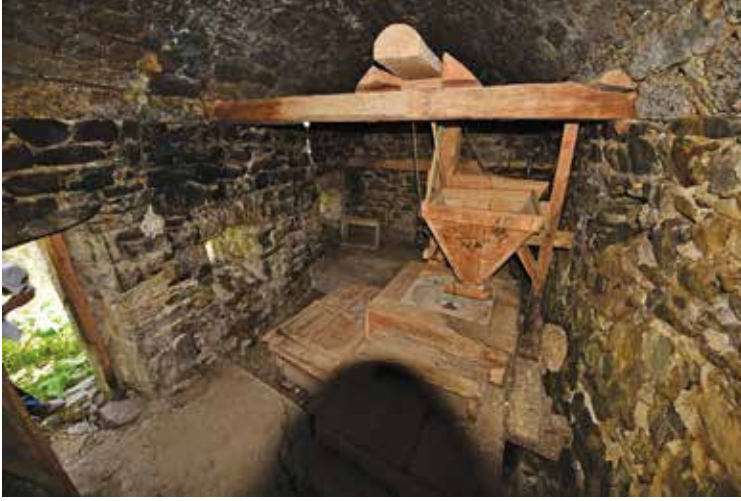
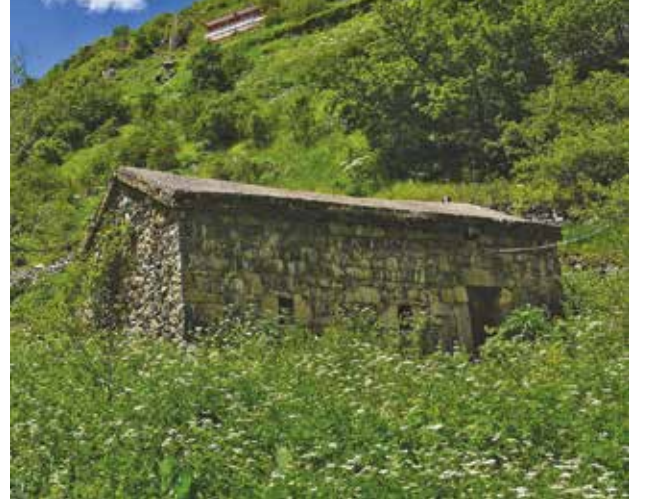
GÜMÜŞTUĞ KÖYÜ YAYIKCILAR MAHALLESİ "DEĞİRMEN"

GENEL TANIM: Torul ilçesine 17 km uzaklıkta olan değirmen yolun alt kısmında, yola yaklaşık olarak 20 m uzaklıktadır. Değirmen çok az eğimi bulunan bir arazi üzerine inşa edilmiştir ve etrafında herhangi bir yerleşik yaşam yoktur. Değirmenin doğusunda Gümüştüğ köyü deresi yer almaktadır. Değirmende yer yer moloz taş, yer yer kesme taş kullanılmıştır.

GÖZLEMLER:		TEKNİK BİLGİLER	SU	ELEKTRİK	ISITMA	KANALİZASYON
BUGÜNKÜ SAHİBİ:	BAKIMINDAN SORUMLU OLAN					
		ORJİNAL KULLANIMI:				
YAPILAN ONARIMLAR:		BUGÜNKÜ KULLANIMI:				
AYRINTILI TANIM:		ÖNERİLEN KULLANI				
<p>Değirmen su gücü ile çalışmaktadır. Değirmenin batı cephesinde ve girişte sağ bölümü ve güney cephesinin bir bölümü toprak yığınyla kaplıdır. Değirmen moloz taşlarla inşa edilmiştir. Sadece kapı ve pencere söveleri düzgün kesme taşlarla yapılmıştır. Duvar kalınlığı yaklaşık olarak 50 cm'dir. İç mekâna girilince kapının sağında ocak (şömine) vardır, ocağın üst kısmında bazı yerlere siva sürülmüştür. Zemin beton dökülmüştür. İç kısmında sağ tarafta 3 basamaklı betondan merdiven bulunmaktadır. Kapının üst kısmında sağ tarafından küçük dikdörtgen formda 1 adet, değirmenin doğu cephesindeki duvarda 1 adet olmak üzere değirmende 2 tane mazgal pencere vardır. Kapı ve pencere ahşaptan yapılmıştır. Doğru cephede yer alan çerçevenin demir parmaklığı da bulunmaktadır. İç mekândaki islidir. Un öğütmek için kullanılan ahşap malzeme ve değirmen taşları iyi durumdadır ve yenidirler. Üst öge beşik tozludur. Dıştan bakıldığı zaman çatı oval bir şekildedir, fakat dış cephede değirmenin özgün üst ögesi tahrip olduğu için sonradan beton dökülmüştür. Değirmenin alt kısmında suyun tahliyesinin sağlandığı bölüm hafif sivri kemer olarak yapılmıştır. Değirmen günümüzde de kullanılmaktadır.</p>		HAZIRLAYANLAR:

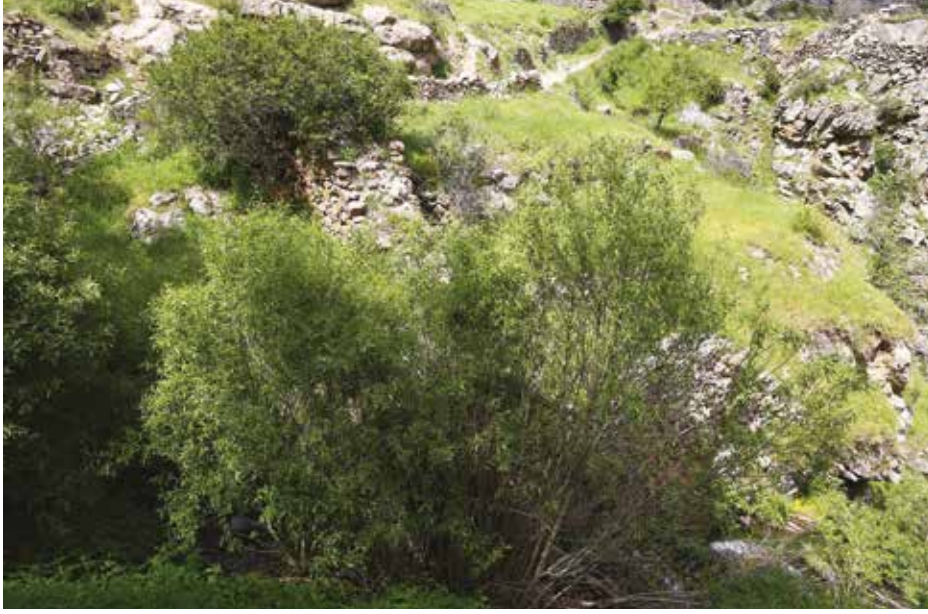
GÜMÜŞTUĞ KÖYÜ YUKARI MAHALLE "DEĞİRMEN"

GENEL TANIM: Torul ilçesine 23 km uzaklıkta olan değirmen, yola yaklaşık olarak 200 m uzaklıktadır ve etrafında herhangi bir yerleşim yoktur. Değirmenin doğusunda Gümüştüğ deresi vardır.

GÖZLEMLER:		TEKNİK BİLGİLER	SU	ELEKTRİK	ISITMA	KANALİZASYON
BUGÜNKÜ SAHİ	BAKIMINDAN SORUMLU OLAN					
		ORJİNAL KULLANIMI:				
YAPILAN ONARIMLAR:		BUGÜNKÜ KULLANIMI:				
AYRINTILI TANIM:		ÖNERİLEN KULLANIMI				
<p>Değirmen su gücü ile çalışmaktadır. Değirmen moloz taş ve yer yer kesme blok taştan inşa edilmiştir. Kapı söveleri ve üst öğeye geçişte 2 sıra kesme blok taş kullanılmıştır. Duvar kalınlığı yaklaşık olarak 50 cm'dir ve duvarların iç kısımları islidir. Değirmenin güney duvarında ise iki tane büyük mazgal pencereye yer verilmiştir. Kapının sağ tarafında ocak (şömine) yer almaktadır. Un öğütmek için kullanılan ahşap malzeme ve değirmen taşları iyi durumdadır. Ayrıca içeride bir tane de el değirmenide vardır. Üst kısmında taşıyıcı yatay ve dikey ahşap hatıllar vardır. Karşılıklı sekiz tane hatıl deliği vardır. Ancak 2 hatıl deliğinde hatıl yoktur. Üst örtüsü tonozdur. Dış cepheden üçgen kırma çatı vardır. Fakat dış cephede değirmenin özgün üst ögesi tahrip olduğu için sonradan beton dökülmüştür.</p>		HAZIRLAYANLAR: Kezban KİBAR - Arkeolog Selvet KARAMAHMUT - Arkeolog

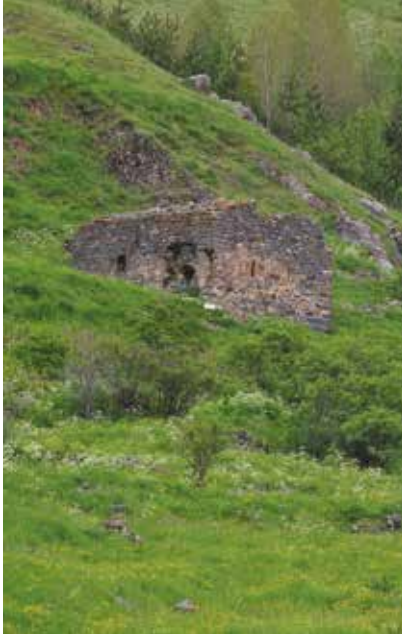
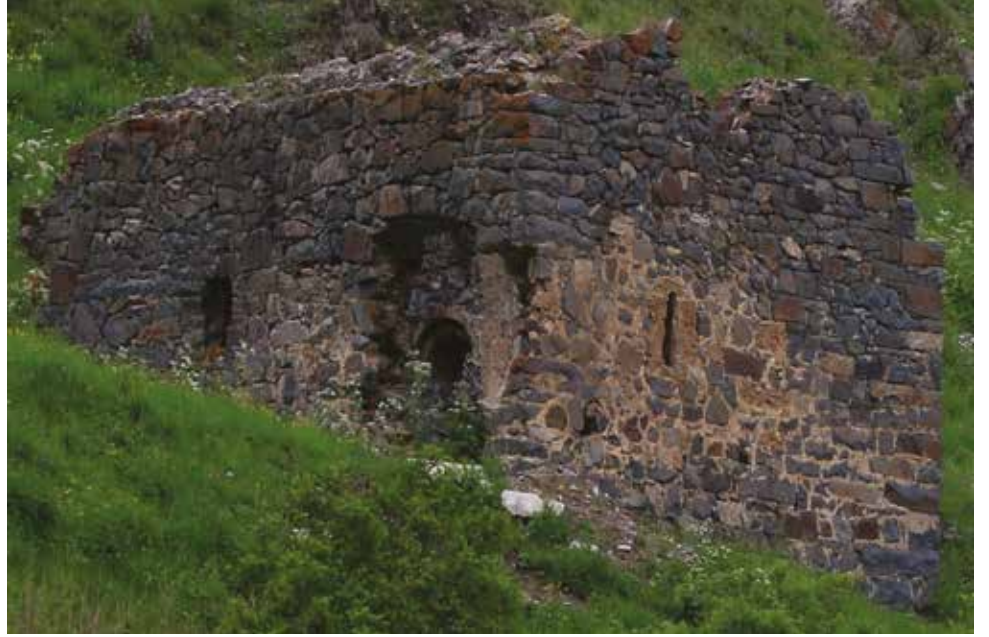
KOPUZ KÖYÜ "EV KALINTILARI"

GENEL TANIM: Kalıntıların güneyinde dere, kuzeybatısında ise şapel yer almaktadır. Günümüzde temel seviyesinde kalıntı durumundadır.

GÖZLEMLER:		TEKNİK BİLGİLER	SU	ELEKTRİK	ISITMA	KANALİZASYON
BUGÜNKÜ SAHİBİ	BAKIMDAN SORUMLU OLAN KURUM					
		ORJİNAL KULLANIMI:				
YAPILAN ONARIMLAR:		BUGÜNKÜ KULLANIMI:				
AYRINTILI TANIM:		ÖNERİLEN KULLANIMI:				
<p>Kalıntıların güneyinde dere, kuzeybatısında ise şapel yer almaktadır. Günümüzde temel seviyesinde kalıntı durumundadır. Kalıntılar bugünkü yerleşimin dışındadır. Şapelin çevresinde moloz taş kalıntıları ve taş yığınları bulunmaktadır.</p>		HAZIRLAYANLAR:				
		<p>Kezban KİBAR - Uzman (Arkeolog) Nilay BOZALİ - Uzman (Arkeolog)</p>				
		KURUL ONAYI:				
		<p>Trabzon, Kültür ve Tabiat Varlıklarını Koruma Bölge Kurulunun 29.11.2012 Tarih ve 903 Sayılı Kararıyla Tescillidir.</p>				
YAYIN DİZİNİ:	EKLER		REVİZYON:			
	RAPOR	X				
	FOTOĞRAF	X				
	RÖLEVE PROJESİ					
	HARİTA / KROKİ / PLAN					
	KİTABE

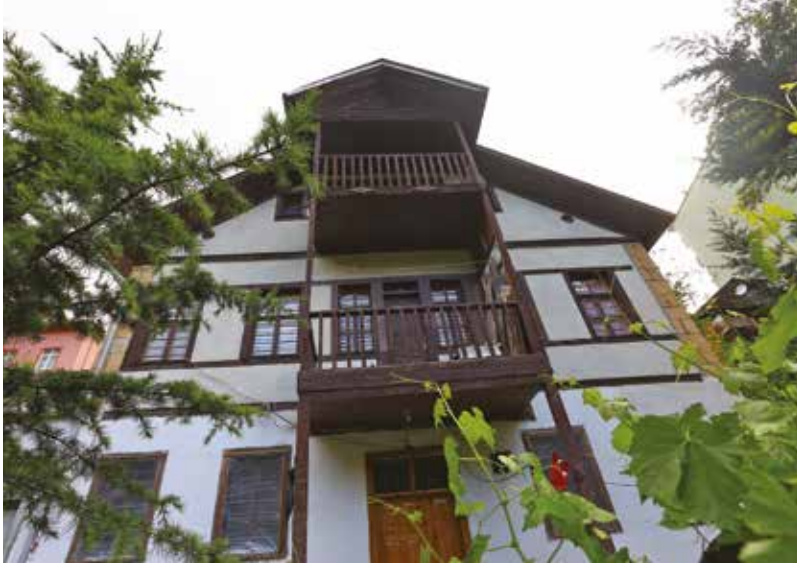
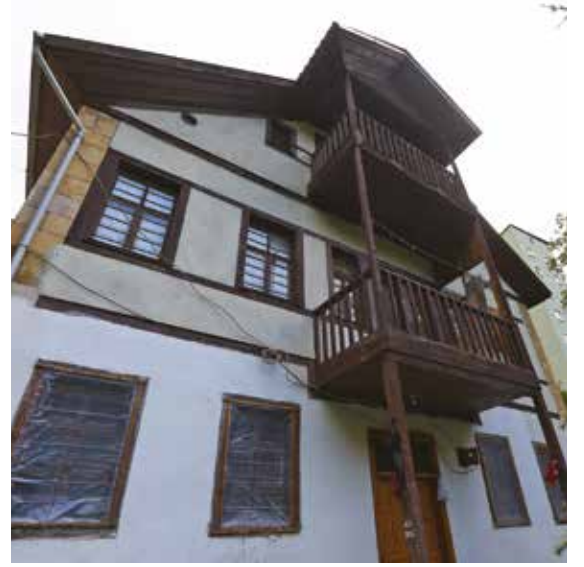
"SEHER BÖLÜKBAŞI EVİ"

GENEL TANIM: Eğimli araziyle uyumlu zemin + 1 + çatı (saçak altı) katlı yapı bahçe içerisindedir. Eğimden dolayı ön cepheden 3. arka cepheden 2 katlıdır. Yığma olarak inşa edilmiştir. Duvar öğeleri; zemin kat taş, 1. kat ve çatı katı ahşap çatkı arası kerpiç dolgudur. Üzeri sıvalı ve badanalıdır. Kıрма çatısı eternitle örtülmüştür. Yapının orta eksenleri daha yüksek tutularak çatı katı oluşturulmuştur. Saçak altı geniş ve ahşapla kaplıdır.

GÖZLEMLER:		TEKNİK BİLGİLER	SU	ELEKTRİK	ISITMA	KANALİZASYON
BUGÜNKÜ SAHİBİ	BAKIMINDAN SORUMLU OLAN KURUM					
YAPILAN ONARIMLAR:		ORJİNAL KULLANIMI:				
AYRINTILI TANIM:		BUGÜNKÜ KULLANIMI:				
<p>Taş örgülü zemin kata giriş doğu cephenin ortasındaki tek kanatlı ahşap kapıdan sağlanmaktadır. Kapının her iki yanıda dikdörtgen planlı ikişer adet pencere açıklığı bulunmaktadır. Zemin kat girişinin üzerinde ahşap balkon vardır. Balkon zeminde 2 ahşap direğe oturmaktadır. Balkona açılan ahşap bir kapı ve yanında ½ oranında 2 pencere yer alır. Ayrıca bu pencerelerin yanlarında da 1'er adet dikdörtgen pencere açıklığı vardır. Bu kattaki pencere söveleri alttan ve üstten ahşap silmelerle cepheye yansıtılmıştır. Balkona açılan ahşap kapının boyundan daha küçük 2 adet pencere açıklığı vardır. Balkon üzeri üçgen alınlıklı bu bölümde saçak daha geniş tutulmuştur. Kapının güney cephesinde tek katlı eklentiler vardır. 1. kat girişi buradandır. 1. kat üzerinde dışarıdan köşk oda olarak algılanabilen çatı katı yer almaktadır. Çatı katının girişi batı cephedendir. Kuzey cephede pencere açıkları mevcuttur. Kat arası ahşap sövesi ve üçgen ahşaptır. Kapının orta eksenleri yüksek tutularak kırma çatısı kademelendirilmiştir. Yapının içine girilememiştir.</p>		ÖNERİLEN KULLANIMI

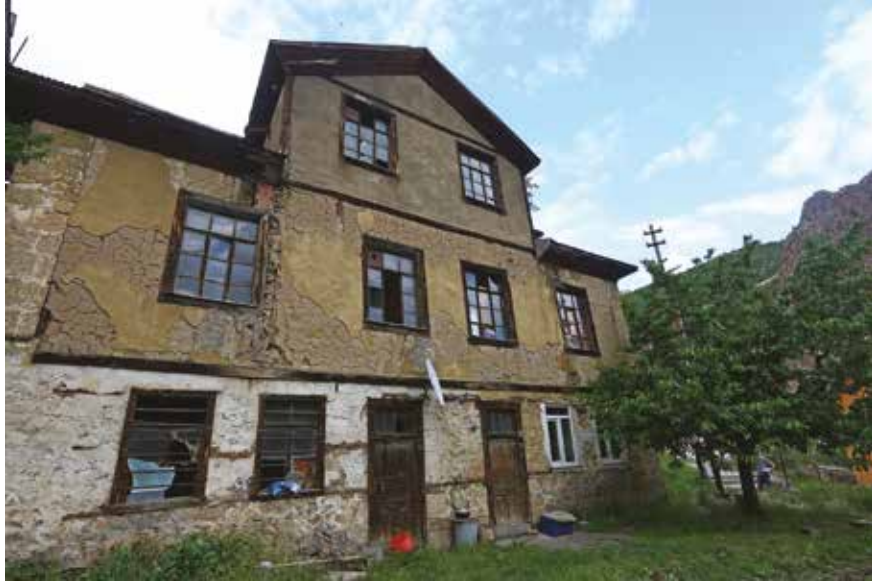
TUĞRULBEY MAHALLESİ "İSMAİL DEMİRCİ EVİ"

GENEL TANIM: Eğimli araziyle uyumlu, zemin + 1 ve çatı (saçak altı) katlı yapı bahçe içerisinde. Eğimden dolayı ön cepheden 3, arka cepheden 2 katlıdır. Yığma olarak inşa edilmiştir. Duvar öğeleri, zemin kat taş 1. kat ve çatı katı ahşap çatki arası kerpiç dolgudur. Üzeri siva ve badanalıdır. Kıрма çatısı eternitle örtülmüştür. Yapının orta eksenleri daha yüksek tutularak çatı katı oluşturulmuştur. Saçak altı geniş ve ahşap katlıdır.

GÖZLEMLER:		TEKNİK BİLGİLER	SU	ELEKTRİK	ISITMA	KANALİZASYON
BUGÜNKÜ SAHİBİ	BAKIMDAN SORUMLU OLAN KURUM					
		ORJİNAL KULLANIMI:				
YAPILAN ONARIMLAR:		BUGÜNKÜ KULLANIMI:				
AYRINTILI TANIM:		ÖNERİLEN KULLANIMI				
<p>Yapı ikiz ev şeklinde inşa edilmiş olup, zemin katın doğu cephesinde ortada iki giriş, girişlerin yanlarında ikişer adet dikdörtgen formulu, demir parmaklı pencere açıkları vardır. Kat araları ahşap silmelidir. 1. katta daha büyük dört adet pencere açıklığı yer alır. Birinci katın üzerinde dışarıdan köşk oda olarak algılanmaktadır. Çatı katı üstte üçgen bir alınlıkla sonlanır. Bu katta 1. katın orta eksenindeki 2 pencere tekrarlanmıştır. Kuzey ve güney cephele aynı özellikte ve her katta farklı büyüklükte birer adet pencere açıklığı vardır. Yine çatı katı dışarıdan köşk oda şeklinde algılanmaktadır. Birinci ve çatı katı girişleri batı cephededir. Birinci kat taş örgülmüştür. Birinci katta ahşap direklerle desteklenen çatı katı balkonu yine ahşap direklerle geniş tutulan saçak altıyla birleştirilmiştir. Ahşap korkuluğu balkona yanda yer alan ahşap merdivenlerle ulaşılır ve çatı katına giriş bu balkona açılan 2 kapı ile sağlanmaktadır. İki kapı arasında küçük dikdörtgen pencereler vardır. Taşınmazın iki ev olarak yapılmış olması özgün özelliklerinden, dışarıdan köşk oda şeklinde algılanan çatı katı (saçak altı) yapı tekniği planı yöresel özelliklerindedir.</p>		<p>HAZIRLAYANLAR: Gülseren BOZ - Arkeolog Nilay BOZALİ - Mimar Nurten AKYOL - Arkeolog</p>
