T.C. Gümüşhane Valiliđi
İl Kùltür ve Turizm
Mùdùrlùđù

Gümüşhane Kùltür Envanteri 2016

GÜMÜŞHANE İLİ KÜLTÜR ENVANTERİ

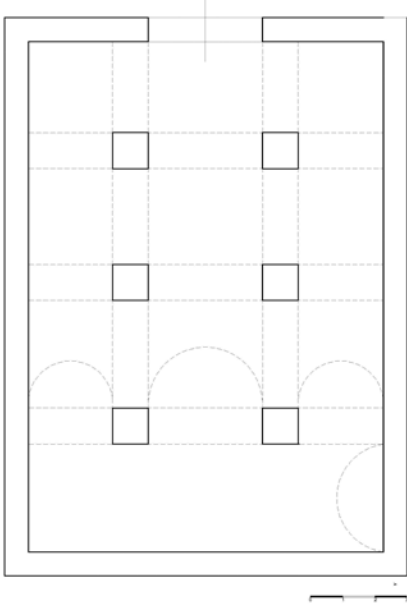
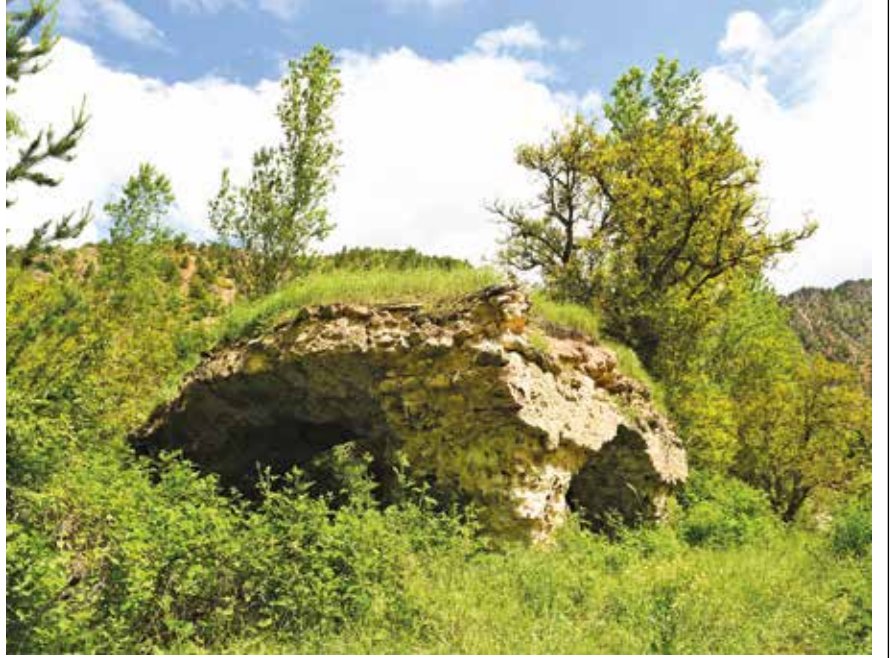
ZİGANA KÖYÜ "KALKANLI HANLARI"

GENEL TANIM: Zigana (Kalkanlı) Köyü, dereyatağı mevkiinde vadinin tam dibinde akarsuyun yanındadır ve çok harap vaziyettedir.

GÖZLEMLER:	TEKNİK BİLGİLER	SU	ELEKTRİK	ISITMA	KANALİZASYON
BUGÜNKÜ SAHİBİ:	BAKIMINDAN SORUMLU OLAN				
YAPILAN ONARIMLAR:	ORJİNAL KULLANIMI:				
AYRINTILI TANIM: Han moloz taş malzemeyle inşa edilmiş Osmanlı hanlarında görülen 3 sahınlı han gruplarıdır. Bugün dört ayağı ile tonoz örtüsünün bir bölümü ayakta. Dış cephesinin orijinde daha düzgün işçiliğe sahip olduğu tahmin edilmektedir.	BUGÜNKÜ KULLANIMI:				
	ÖNERİLEN KULLANIMI:				
	HAZIRLAYANLAR: Emel IŞIK - Arkeolog Behçet ERDOĞDU - Mimar Filiz GÜRBOĞA - Müze Araştırmacısı				
	KURUL ONAYI: Erzurum, Kültür ve Tabiat Varlıklarını Koruma Bölge Kurulunun 24.06.1989 Tarihli 159 Sayılı Kararıyla Tescillidir.				
YAYIN DİZİNİ:	REVİZYON:				
	EKLER				
	RAPOR	X			
	FOTOĞRAF	X			
	RÖLEVE PROJESİ				
	HARİTA / KROKİ / PLAN	X			
	KİTABE

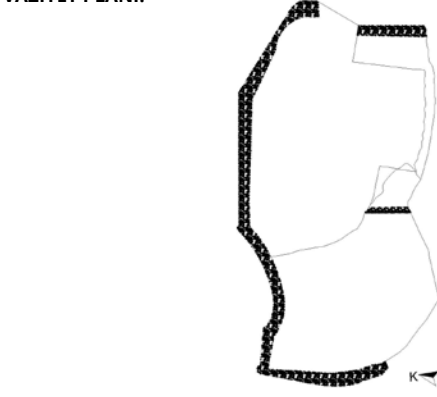
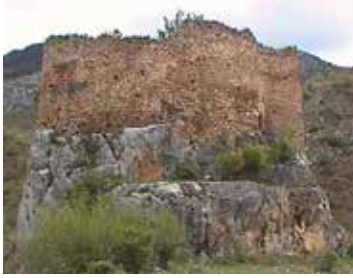
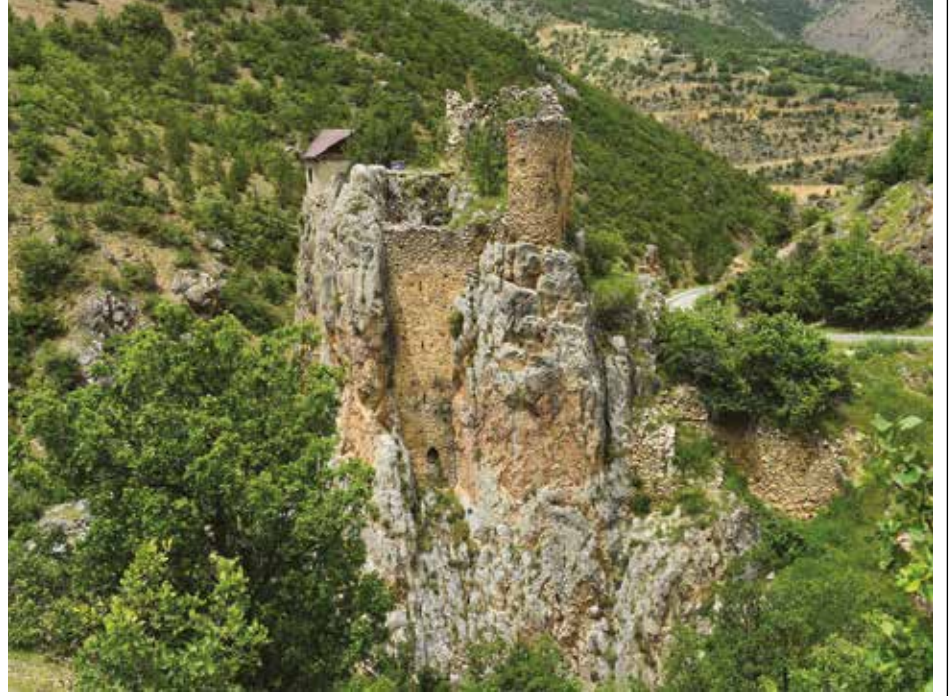
KALECİK KÖYÜ "KALE"

GENEL TANIM: Kale yöreye hakim bir tepe üzerine konumlanmıştır. Beden duvarları moloz taş işçilikli, horosan harçlıdır. Yer yer ahşap hatıllar atılmıştır.

GÖZLEMLER:	TEKNİK BİLGİLER	SU	ELEKTRİK	ISITMA	KANALİZASYON
BUGÜNKÜ SAHİBİ:	BAKIMINDAN SORUMLU OLAN				
YAPILAN ONARIMLAR:	ORJİNAL KULLANIMI:				
AYRINTILI TANIM:	BUGÜNKÜ KULLANIMI:				
<p>Kale, Gümüşhane İli, Torul İlçesi Kalecik-Işık Köyü sınırlarındadır. Kalecik Köyünden sola ayrılan Işık Köy yolu üzerindedir. Üstten Köy yolu, altta ise dere ile sınırlanmıştır. Yöreye hâkim kayalıkların oluşturduğu bir tepe üzerine inşa edilmiştir. Kalenin Işık köyü yönüne ve Kalecik Köyüne doğru uzanan (istinat duvarı şeklinde) duvarları vardır. Bu duvarların yükseklikleri yer yer 5-6 m'yi bulmaktadır. Kale ve kalenin uzantısı şeklindeki duvarlar (istinat duvarları) moloz taş işçiliklidir. Taş araları horosan harçlıdır. Duvar örgülerinde yer alan ahşap hatıllar dikkat çekmektedir. Yer yer sıvaları vardır. Kalenin duvarları üzerine oturduğu kayalıkla uyumlu olarak köşelerde yuvarlaklaştırılmıştır. Yol tarafına bakan duvarlar daha sağlam ve yüksektir.</p>	ÖNERİLEN KULLANIMI:

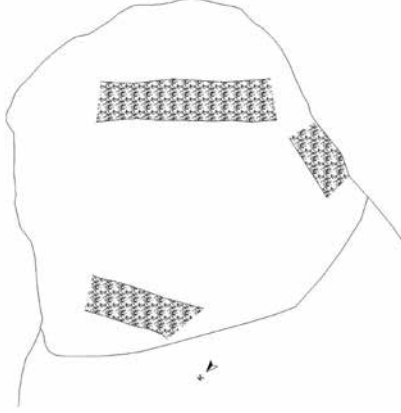
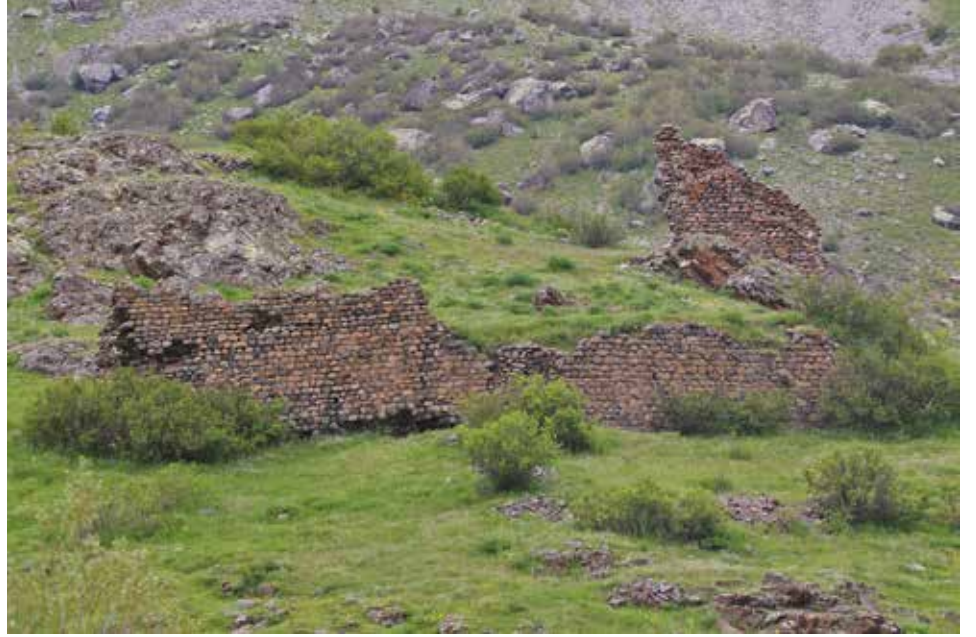
KOPUZ KÖYÜ "KALE"

GENEL TANIM: Yöreye hâkim bir tepe üzerinde, anakaya kütleleri üzerine inşa edilmiştir. Duvar örgüleri düzgün yonu taş ve moloz taş işçilikli olup, taş araları kireç harçlıdır.

GÖZLEMLER:		TEKNİK BİLGİLER	SU	ELEKTRİK	ISITMA	KANALİZASYON
BUGÜNKÜ SAHİBİ:	BAKIMINDAN SORUMLU OLAN					
		ORJİNAL KULLANIMI:				
YAPILAN ONARIMLAR:		BUGÜNKÜ KULLANIMI:				
AYRINTILI TANIM:		ÖNERİLEN KULLANIMI:				
<p>Kopuz Köyü sınırları içerisinde, Kopuz Köyü ile Dağdibi Köyü arasındaki (Çukurlar Mevkii) köprünün kuzeyindedir. Anakaya kütleleri üzerinde ve yöreye hâkim bir tepeye inşa edilmiştir. Kale duvarları düzgün yonu taş ve moloz taş işçilikli olup, taş araları kireç harçlıdır. Duvarların yer yer 7 m'yi bulmaktadır ve bu yüksek bölümleri sağlamdır. Duvar kalınlıkları yaklaşık olarak 1,5 m'dir. Günümüze gelen duvar kalıntılarının kalenin planı hakkında kesin bir kanı oluşmamakla birlikte, yarım daire şeklinde olduğu anlaşılmaktadır. Tepe üzerinden ve eteğinde toplanan seramik parçalarından, Ortaçağ ve sonrasında kullanıldığı gözlemlenmiştir. Kalenin V.-VI. yy'da yapıldığı çeşitli kaynaklarda yazılıdır. Korunma, savunma ve gözetleme amaçlı bir kaledir.</p>		<p>HAZIRLAYANLAR: Gülseren BOZ - Arkeolog Çiğdem ÇEBİ - Mimar Seyhan ÖZTÜRK - Harita Mühendisi Tuğba HACISALIOĞLU - Mimar</p>

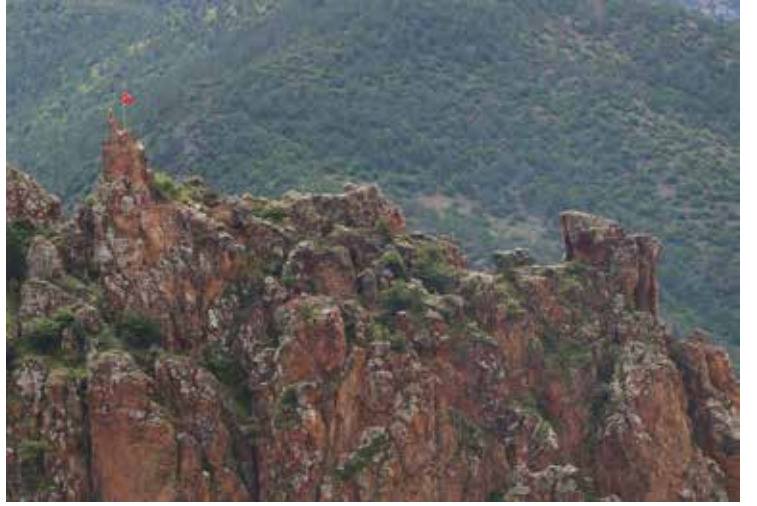
"TORUL KALESİ"

GENEL TANIM: Anakaya kütlesi üzerine, yöreye hâkim bir tepede inşa edilmiştir. İç ve dış kaleden oluşmaktadır. Kesme taş ve moloz taş duvar örgüleri kireç harçlıdır.

GÖZLEMLER:		TEKNİK BİLGİLER	SU	ELEKTRİK	ISITMA	KANALİZASYON	
BUGÜNKÜ SAHİBİ:	BAKIMINDAN SORUMLU OLAN						
Maliye hazinesi		ORJİNAL KULLANIMI:					
YAPILAN ONARIMLAR:		BUGÜNKÜ KULLANIMI:					
AYRINTILI TANIM:		ÖNERİLEN KULLANIMI:					
<p>Torul merkezi yerleşiminin doğusunda, Trabzon-Gümüşhane karayolunun hemen kenarında yer alan yalçın kayalar üzerine inşa edilmiştir. Mevcut duvar örgülerinden iç kale ve dış kaleden oluştuğu anlaşılmaktadır. Kayalığın en üst noktasında gözetleme kulesi yer almaktadır. Duvar örgüleri doğal kaya renginde olup, düzgün yonu taş ve moloz taş malzemeden yapılmış ve araları kireç harçlıdır. Yükseklikleri yaklaşık 3-5 m arasında değişen duvar örgüleri mevcut olup, bazı duvar örgülerinin üzeri merdiven şeklinde kademelendirilmiştir. Mevcut duvar kalıntılarında plan şeması anlaşılmaktadır. Bazı kayalarda, kalenin orta çağda yapıldığı, Fatih Sultan Mehmet döneminde ise Osmanlı topraklarına katıldığından bahsedilir. Savunma ve gözetleme amaçlı bir kaledir.</p>		HAZIRLAYANLAR:

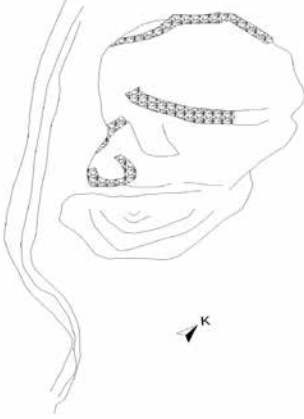
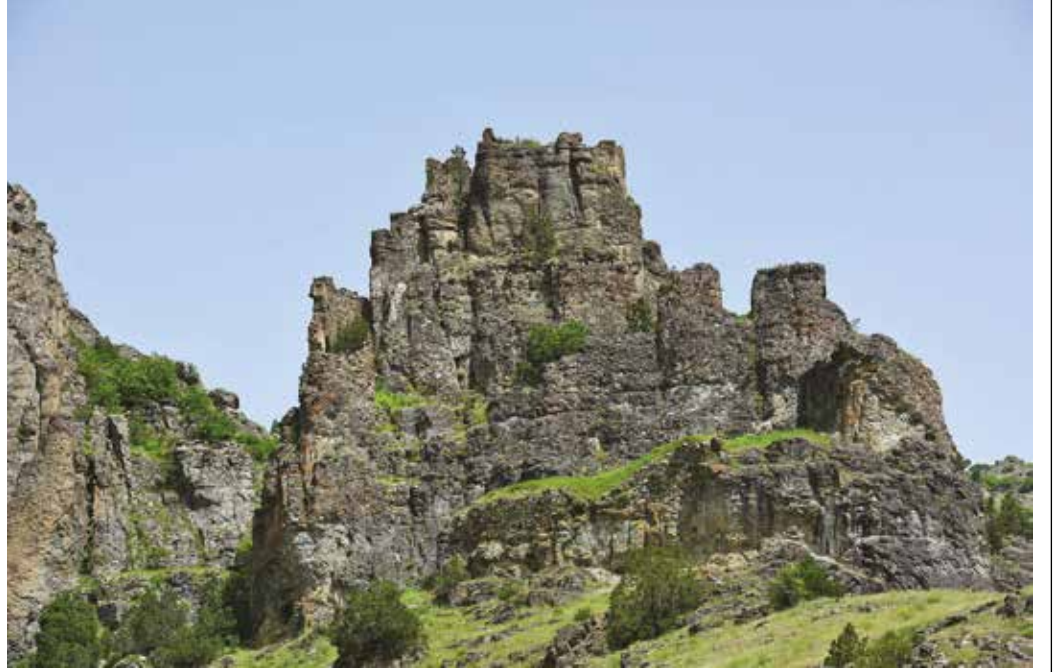
YALINKAVAK KÖYÜ "SOROYNA KALESİ"

GENEL TANIM: Köy merkezinden, aşağı ve yukarı mahallerin orta noktasında yüksek bir tepe üzerine konumlanmıştır.

GÖZLEMLER:		TEKNİK BİLGİLER	SU	ELEKTRİK	ISITMA	KANALİZASYON
BUGÜNKÜ SAHİBİ:	BAKIMINDAN SORUMLU OLAN					
YAPILAN ONARIMLAR:		ORJİNAL KULLANIMI:				
AYRINTILI TANIM:		BUGÜNKÜ KULLANIMI:				
<p>Torul-Gülaçar yolundan sağa ayrılan Yalınkavak Köyü yolunun 5 km'sindedir. Yüksek bir tepe üzerine konumlanmış olan kale iç ve dış olmak üzere iki kısımdan oluşmaktadır. Duvarları moloz taş işçilikli olup, duvar örgülerinin büyük bir bölümü günümüze kadar gelebilmiştir. Anakaya kütlesi üzerine inşa edilen kalenin dış kale duvarları üzerindeki, burç ve duvar örgülerinin bir bölümü günümüze gelebilmiştir. Koruma ve gözetleme amaçlıdır.</p>		ÖNERİLEN KULLANIMI:				
		<p>HAZIRLAYANLAR: Gülseren BOZ - Arkeolog Seyhan ÖZTÜRK - Harita Mühendisi Tuğba HACISALİHOĞLU - Mimar Çiğdem ÇEBİ - Mimar</p>				
		<p>KURUL ONAYI: Trabzon, Kültür ve Tabiat Varlıklarını Koruma Bölge Kurulunun 29.03.2007 Tarih ve 1047 Sayılı Kararıyla Tescillidir.</p>

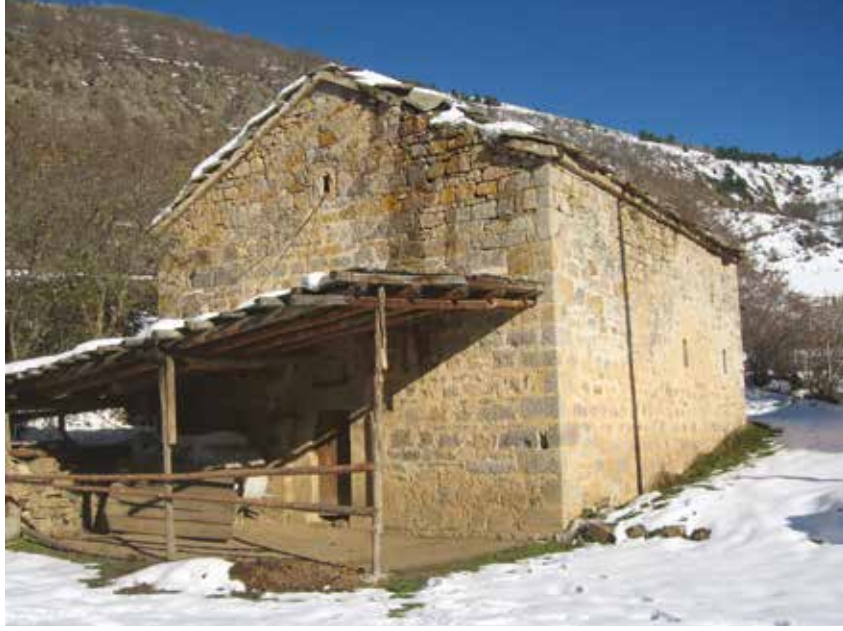
GENEL TANIM: Köy yerleşiminin dışında (üst seviyelerinde) eğimli bir arazi üzerine konumlanmıştır. Yakın çevresi bozkırdır. Dikdörtgen planlı, tek nefli tek apsislidir. Beden duvarları moloz taş, kapı-pencere söveleri, köşe dikmeleri, kemerler ve payeler düzgün yonu taştır.

KORUMA DURUMU	A İYİ	TAŞIYICI	A	DIŞ YAPI	A	ÜST YAPI	A	İÇ YAPI	A	SÜSLEME ELEMANI	A	RUTUBET	A	YOK	
	B ORTA		B		B		B		B		B		B	B	İZİ VAR
	C FENA		C		C		C		C		C		C	C	ÖNEMLİ

GÖZLEMLER:		TEKNİK BİLGİLER	SU	ELEKTRİK	ISITMA	KANALİZASYON
BUGÜNKÜ SAHİBİ:	BAKIMINDAN SORUMLU OLAN					
		ORJİNAL KULLANIMI:				
YAPILAN ONARIMLAR		BUGÜNKÜ KULLANIMI:				
AYRINTILI TANIM:		ÖNERİLEN KULLANIMI:				
<p>Köy yerleşkesinin dışında, vadiye hâkim bir yere konumlanmıştır. Dikdörtgen planlı ve tek apsislidir. Beden duvarları moloz taş, kapı-pencere söveleri, köşe dikmeleri, kemerler ve payeler düzgün yonu taştır. Çatısı beşik çatı olup üzeri düzgün yonu taş plakalar (bileği taşı) yan yana dizilerek örtülmüştür. Apsis kısmı ana yapıdan daha alçak tutulmuş ve çokgen şeklinde dışa taşınmış yapılmıştır. Apsis ekseninde 1 adet pencere vardır. Aynı cephede apsisin üst kısmındaki nef duvarında küçük yonca yaprağı şeklinde 1 pencere yer alır. Güney ve kuzey cephelerinde ikişer adet, batı cephesinde bir adet mazgal pencere vardır. İç mekâna giriş batı cephenin ekseninde yer alan dikdörtgen formulu düz lentolu açıklıktan sağlanır. Yuvarlak kemerli alınlığı boştur. Girişe lento ve sövelerle haç şeklinde bir görüntü kazandırılmaya çalışılmıştır. Kapısı kilitli olduğundan içine girilememiştir. Halen samanlık olarak kullanılmaktadır. Genel olarak sağlamdır.</p>		<p>HAZIRLAYANLAR: Gülseren BOZ - Arkeolog Seyhan ÖZTÜRK - Harita Mühendisi Tuğba HACISALİHOĞLU - Mimar Çiğdem ÇEBİ - Mimar</p>

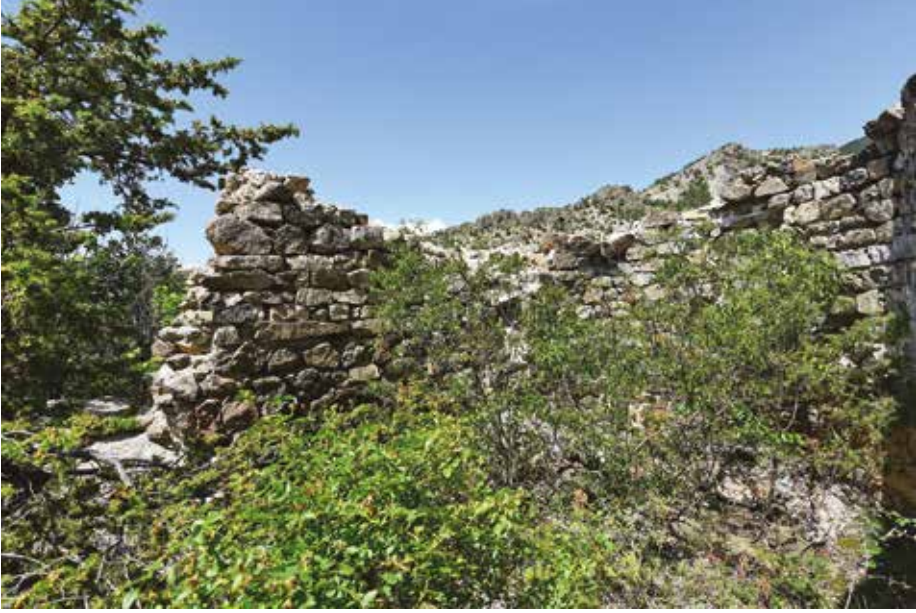
ALTINPINAR BELDESİ ALANCİK MAHALLESİ "KİLİSE"

BUGÜNKÜ SAHİBİ:		BAKIMINDAN SORUMLU OLAN													
					ORJİNAL KULLANIMI:										
YAPILAN ONARIMLAR:					BUGÜNKÜ KULLANIMI:										
AYRINTILI TANIM:					ÖNERİLEN KULLANIMI:										
Altınpınar Köyü, Alancık mevkiindeki kilise, Torul merkezinin güney batısında, yaklaşık 3 km mesafededir. Yerleşim birimlerinin dışında, eğimli bir arazi üzerinde konumlandırılmıştır. Yakın çevresinde harabe görünümünde duvar örgüleri vardır.					HAZIRLAYANLAR:										
					KURUL ONAYI:										
					Trabzon, Kültür ve Tabiat Varlıklarını Koruma Bölge Kurulunun 27.06.2007 Tarih ve 1190 Sayılı Kararıyla Tescillidir.										
YAYIN DİZİNİ:		EKLER			REVİZYON:										
		RAPOR		X											
		FOTOĞRAF		X											
		RÖLEVE PROJESİ													
		HARİTA / KROKİ / PLAN													
		KİTABE

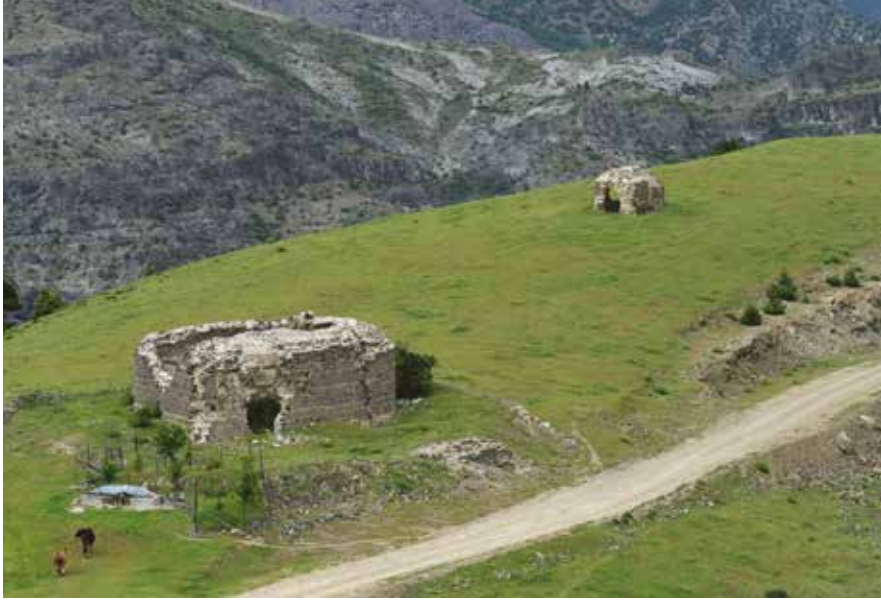
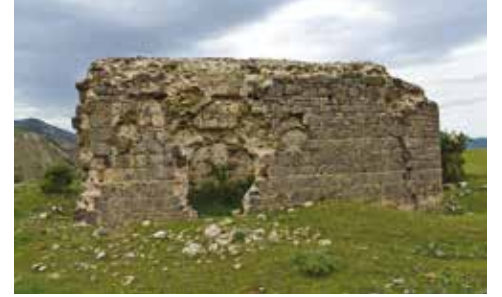
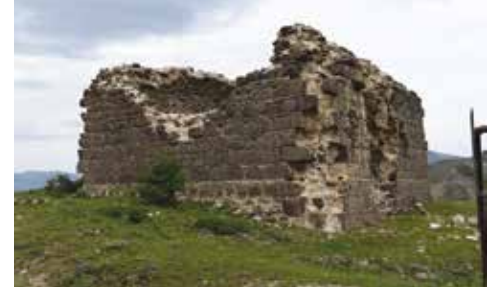
ALTINPINAR BELDESİ GÜNEŞLİ MAHALLESİ "GORGODOS KİLİSESİ"

GENEL TANIM: Köy yerleşkesinin dışında, yöreye hâkim bir tepe üzerinde, dikdörtgen bir alan üzerine, bazilikal planda yapılmıştır. Doğuda yarım daire şeklinde taşıntı yapan tek apsisi naos kısmından daha dar ve alçak tutulmuştur. Sıralı moloztaş işçilikli yapının üst örtüsünün büyük kısmı tahrip olmuştur.

KORUMA DURUMU	A İYİ	TAŞIYICI	A	DIŞ YAPI	A	ÜST YAPI	A	İÇ YAPI	A	SÜSLEME ELEMANI	A	RUTUBET	A	YOK	
	B ORTA		B		B		B		B		B		B	B	İZİ VAR
	C FENA		C		C		C		C		C		C	C	ÖNEMLİ

GÖZLEMLER:	TEKNİK BİLGİLER	SU	ELEKTRİK	ISITMA	KANALİZASYON
BUGÜNKÜ SAHİBİ:	BAKIMINDAN SORUMLU OLAN				
YAPILAN ONARIMLAR:	ORJİNAL KULLANIMI:				
AYRINTILI TANIM:	BUGÜNKÜ KULLANIMI:				
Yapı; dikdörtgen bir platform üzerine kurulmuş bazilikal planlı, tek nefli ve doğuya bakan tek apsisi olarak yapılmıştır. 8,47 m x 6,05 m ölçülerindeki yapının, Naosun üzerini örten tonozun büyük bir bölümü yıkıktır. Doğuda yer alan ve yarım daire şeklinde dışa çıkıntı yapan apsisi, naostan daha alçak ve dar tutulmuştur, bu kısmın üst örtüsü kısmen sağlamdır. Apsis ekseninde 1 adet pencere açıklığı vardır. Kuzey ve güney cephelerinde ise 1'er adet pencere açıklığı var olup tahrip olmuştur. Giriş güney cephededir. Kapı söveleri tahrip olmuştur. İç mekânda tonozlu örtünün çok az bir bölümü ile yarı duvara gömülü başlıklı payeler ve kemerlerin bir bölümü sağlam olup bunlar farklı renkte ve düzgün yonu taş ile inşa edilmiştir. İçten ve dıştan yarım daire şeklinde yapılan apsisin yan duvarlarına 3 adet niş yerleştirilmiştir. Yapının üst örtüsünün beşik çatı olması muhtemeldir. Kilise genel olarak harap durumdadır.	ÖNERİLEN KULLANIMI:

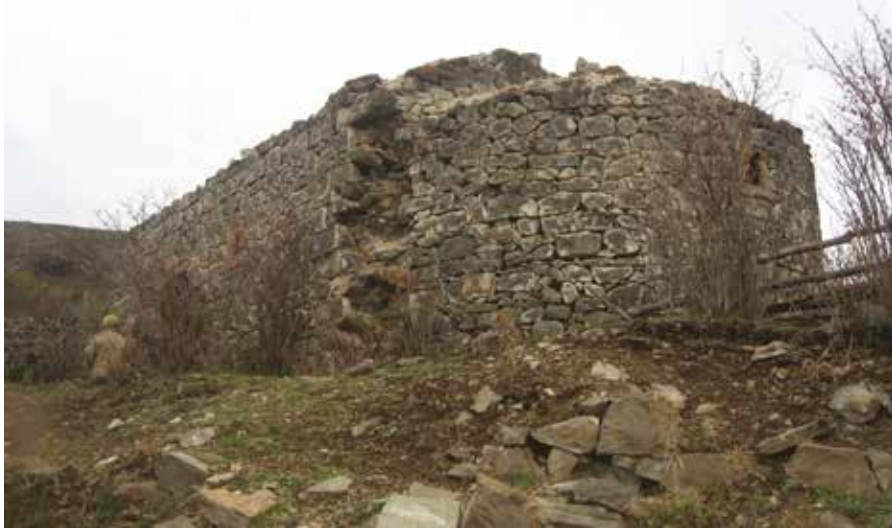
ALTINPINAR BELDESİ "VERODON KİLİSESİ"

GENEL TANIM: Yapı; doğu-batı yönünde dikdörtgen planlı, tek neflidir. Beden duvarları sıralı moloz taş, söve ve kemerler kesme taş olup az kısmı günümüze gelebilmiştir. Doğu cephesinde tek apsisi vardır. Üst örtü içten tonoz, dıştan beşik çatıdır.

KORUMA DURUMU	A İYİ	TAŞIYICI	A	DIŞ YAPI	A	ÜST YAPI	A	İÇ YAPI	A	SÜSLEME ELEMANI	A	RUTUBET	A	YOK			
	B ORTA		B		B		B		B		B		B	B	B	B	İZİ VAR
	C FENA		C		C		C		C		C		C	C	C	C	ÖNEMLİ

GÖZLEMLER:	TEKNİK BİLGİLER	SU	ELEKTRİK	ISITMA	KANALİZASYON
BUGÜNKÜ SAHİBİ:	BAKIMINDAN SORUMLU OLAN				
YAPILAN ONARIMLAR:		ORJİNAL KULLANIMI:			
AYRINTILI TANIM:		BUGÜNKÜ KULLANIMI:			
<p>Yerleşim birimlerinin dışında inşa edilmiştir. Vadiden geçen yolu ve Güneşli Mahallesi'ndeki kiliseyi görebilen bir noktaya konumlandırılmıştır. Doğu-batı yönünde, dikdörtgen planlı, tek nefli yapı şapel şeklindedir. Doğu cephesinde yer alan ve yarım daire şeklinde dışa taşınmış yapılan tek apsisi, nefli bölümden daha alçak ve dar tutulmuştur. Taşınmazın beden duvarları moloz taş, pencere söveleri, paye ve kemerleri düzgün yonu taş işçiliğindedir. Tek girişi kuzey cephesindedir. Her cephede birer adet mazgal pencere yer alır. Nefli bölüm üstü tonoz örtülüdür. Tonozlu üst örtüyü yanlarda yarı duvara gömülü payeler ve kemerler destekler. İçten yarım daire şeklinde yapılan apsisin yan duvarlarında birer adet nişik vardır. Sıvaları dökük, giriş kapısı ve üst örtüsünün bir kısmı, duvarların köşe dikmeleri yıkıktır. Beşik çatıdır.</p>		ÖNERİLEN KULLANIMI:

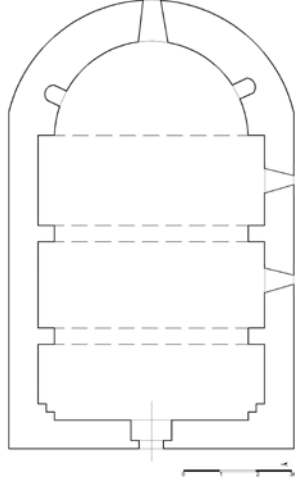
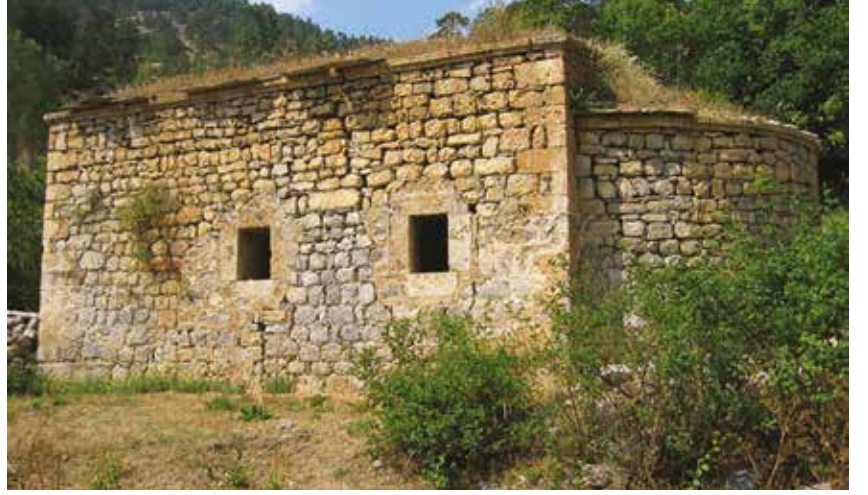
ARILI KÖYÜ YUKARI MAHALLE "KİLİSE"

GENEL TANIM: Arılı köyü, Yukarı Mahalle yerleşkesi içerisinde, yöreye hâkim bir tepe üzerinde ve kuzey-güney yönünde eğimli bir arazi üzerindedir. Kilise dikdörtgen bir platform üzerine bazilikal planlı biçimde moloz taştan yığma olarak inşa edilmiştir. Beşik çatılı ve tek nefli kilisenin doğu cephesinde yarım daire şeklinde dışa taşıntı yapan apsisi yer alır.

KORUMA DURUMU	A İYİ	TAŞIYICI	A	DİŞ YAPI	A	ÜST YAPI	A	İÇ YAPI	A	SÜSLEME ELEMANI	A	RUTUBET	A	YOK						
	B ORTA		B		B		B		B		B		B	B	B	B	B	B	B	İZİ VAR
	C FENA		C		C		C		C		C		C	C	C	C	C	C	C	C

GÖZLEMLER:		TEKNİK BİLGİLER	SU	ELEKTRİK	ISITMA	KANALİZASYON
BUGÜNKÜ SAHİBİ:	BAKIMINDAN SORUMLU OLAN					
YAPILAN ONARIMLAR:		ORJİNAL KULLANIMI:				
AYRINTILI TANIMI:		BUGÜNKÜ KULLANIMI:				
<p>Torul İlçesi Arılı Köyü, Yukarı Arılı Mahallesi'nde bulunmaktadır. Günümüze sağlam olarak ulaşan yapılardan biridir. Kuzey-güney yönünde eğimli bir arazi üzerine konumlanmıştır. 12,33 m x 7,20 m ölçülerindeki kilise dikdörtgen bir platform üzerine bazilikal planlı olarak inşa edilmiştir. Kilisenin beşik çatısı düzgün kesilmiş plakalarla (bileği taşı) örtülmüştür. Kaba yonu taş işçilikli bu kilisenin; yöredeki diğer kiliselerde olduğu gibi, kapı, pencere söveleri ile cephe bitimleri, saçak altı ve kemerler düzgün yonu taş işçiliklidir. Taş araları kireç harçlıdır. Tek nefli kilisenin doğu cephesinde yarım daire şeklinde dışa taşıntı yapan apsisi yer alır. Yapıdan daha dar ve alçak tutulan apsis; içten ve dıştan yarım yuvarlak olarak yapılmıştır. Apsis içerisinde bir mazgal pencere ve iki yuvarlak nişe yer verilmiştir. Giriş batı cephe'deki düz lentolu dikdörtgen bir açıklıktan sağlanır. Girişin üzerinde sivri kemerli bir alınlık yer alır. İç mekânın aydınlatılması batı ve doğu cephelerdeki birer adet mazgal pencere ve güney duvardaki 2 adet dikdörtgen formlu pencerelerle sağlanır. Kuzey cephe sağırdır. İç mekân tek nefli, tek apsisi ve tonoz örtülüdür. Apsisin her iki yanında birer adet niş yer alır. Yan duvarlarda yarı duvara gömülü payeler yine yarı duvara gömülü kemerlerle birbirine bağlanmıştır. Tonozlu üst örtü içten takviye kemerleriyle desteklenmiştir. Sıvalarının büyük bir bölümü dökülmüştür. Rutubet izleri, çatlamalar ve zemin döşeme taşlarının sökülmüş olduğu gözlemlenmiştir.</p>		ÖNERİLEN KULLANIMI:

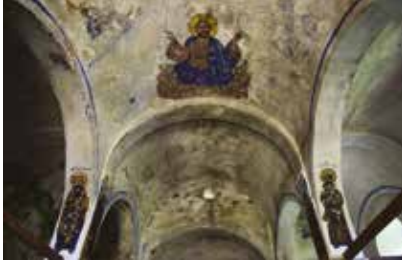
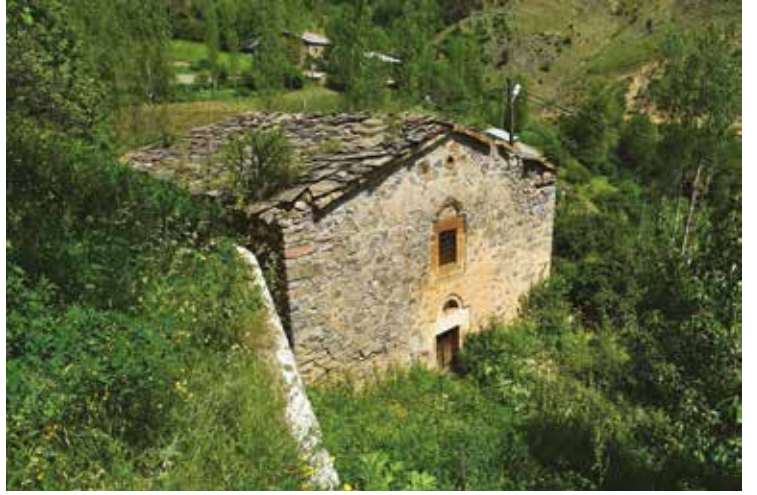
ATALAR KÖYÜ "KİLİSE"

GENEL TANIM: Torul İlçesi Atalar Köyü Aydınlar Mahallesinde bulunan Kilise ilçeye 27 km mesafededir. Dikdörtgen bir alan üzerine üç nefli bazilikal şemadadır. Kilise, kesme taş + moloz taş malzemededen yapılmış olarak inşa edilmiştir. Beşik çatısı yöresel bileği taşıyla örtülüdür.

KORUMA DURUMU	A İYİ	TAŞIYICI	A	DIŞ YAPI	A	ÜST YAPI	A	İÇ YAPI	A	SÜSLEME ELEMANI	A	RUTUBET	A	YOK							
	B ORTA		B		B		B		B		B		B	B	B	B	B	B	B	B	İZİ VAR
	C FENA		C		C		C		C		C		C	C	C	C	C	C	C	C	C

Atalar Köyü Aydınlar Mahallesinde bulunan kilise, ilçeye 27 km mesafededir. Kilise dikdörtgen bir alan üzerine, üç nefli, bazilikal şemada inşa edilmiştir. 13 m x 8,96 m ölçülerindeki kilise, beden duvarları moloz taş malzemededen, kapı pencere söveleri, cephe bitimleri, taşıyıcılar ve kemerle düzgün yonu taş malzemededen yapılmış olarak inşa edilmiştir. Beşik çatısı yöresel bileği taşıyla örtülüdür. İç mekân; sıvalı, boyalı ve badanalıdır. Kilisenin girişi, batı cephenin ekseninde yer alan düz lentolu, kemerli alınlığı olan, dikdörtgen açıklıktan sağlanır. Doğu cephesinde apsis ve pastaphorion hücreleri dışa taşkın olarak yapılmış, içten ve dıştan yarım yuvarlak olarak düzenlenmiştir. Apsiste bir mazgal pencere, her iki yanında bulunan pastaphorion hücrelerinde birer pencere ve niş bulunmaktadır. İç mekân, apsis önünde iki paye, ortada dört bağımsız sütun ile üç nef ayrılmıştır. Orta nef yan neflerden daha geniş ve yüksek tutulmuştur. Beşik tonozlu üst örtüye sahiptir. Üst örtüyü yanlarda yarı duvara gömülü payeler, ortada sütunlara bağlanan kemerler destekler. Bu kemerler birbirlerine yine yuvarlak kemerlerle ve gergilerle bağlanmıştır. Ahşap gergileri sağlamdır. İç mekân sıva üzerine boyalı ve badanalıdır. İç kısımda, fresko tekniğinde yapılmış Hıristiyan dini içerikli tasvirler işlenmiştir. Bu resimler bir hayli sağlam olup, orta nefte Pankratör İsa ile bazı kısımlarında İncil yazarları ve tasvirleri belirlenebilmektedir. Duvarlarda ve sütunların üzerinde grafitiler vardır.

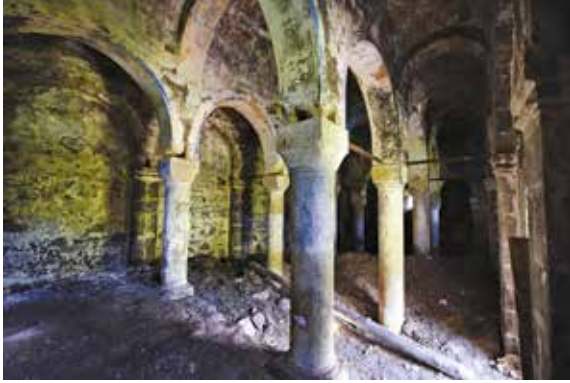
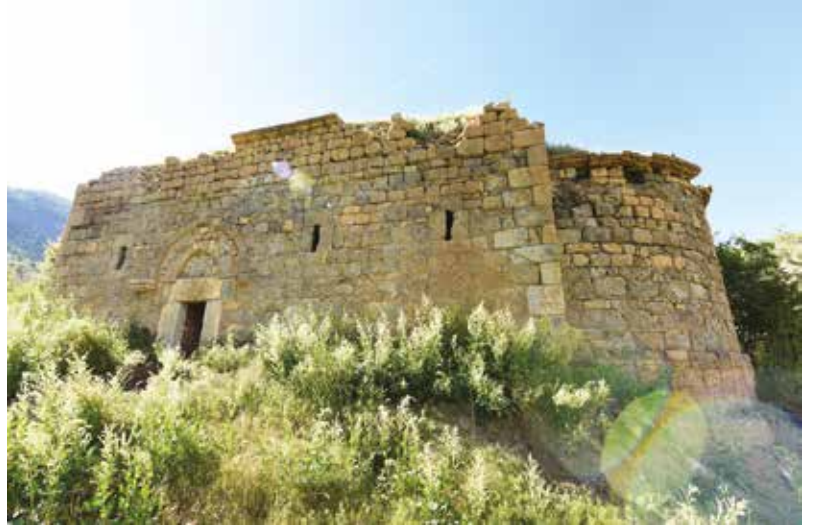
BÜYÜKÇİT KÖYÜ "PAPAVERE KİLİSE"

GENEL TANIM: Büyükçit Köyü'nün Emirler Mahallesi'nde yer almaktadır. Mahalle yerleşkesinden uzak bir noktadadır. Dikdörtgen bir alan üzerine, üç nefli, bazilika planda yapılmıştır. Kapı pencere söveleri, köşe kolonları, taşıyıcılar, kemerler, saçak altı düzgün kesme taşır. Çatı semerdam şeklindedir.

KORUMA DURUMU	A İYİ	TAŞIYICI	A	DIŞ YAPI	A	ÜST YAPI	A	İÇ YAPI	A	SÜSLEME ELEMANI	A	RUTUBET	A	YOK	
	B ORTA		B		B		B		B		B		B	B	İZİ VAR
	C FENA		C		C		C		C		C		C	C	ÖNEMLİ

GÖZLEMLER:		TEKNİK BİLGİLER	SU	ELEKTRİK	ISITMA	KANALİZASYON
BUGÜNKÜ SAHİBİ:	BAKIMINDAN SORUMLU OLAN					
		ORJİNAL KULLANIMI:				
YAPILAN ONARIMLAR:		BUGÜNKÜ KULLANIMI:				
AYRINTILI TANIMI:		ÖNERİLEN KULLANIMI:				
<p>Büyükçit Köyü'nün Emirler Mahallesi'nde yer almaktadır. Kılıse, 10,20 m x 5,50 m boyutlarında dikdörtgen bir alan üzerine üç nefli bazilika planda, doğu-batı yönünde konumlanmıştır. Dışa çıkıntı yapan tek apsisi vardır. Ana yapıdan daha dar tutulan apsis eksenini üzerinde ve üst tarafında birer adet mazgal pencere vardır. Güney cephede yer alan giriş, lentolu ve üzeri kemerlidir. Bu cephede üç adet mazgal pencere yer almaktadır. Kuzey cephe sağdır. İç mekânda bazilikal planlı olup 8 sütunla üç nefe ayrılmıştır. Orta nef yan neflerden geniş tutulmuştur. İncelenen diğer kiliselerde apsisin gerisinde yer alan payeler burada sütun olarak yapılmıştır. Neflerin üzeri beşik tonozdur. Duvara gömülü yarım payeler birbirlerine ve ortadaki sütunlara kemerlerle bağlanmıştır. Batı tarafındaki iki sütun, platform şeklindeki yaklaşık 50 cm'lik yükseltinin üzerine oturtulmuştur. Kemerler üzerinde yer alan sarmaşık motifleri ile sütunların üst kısımlarındaki melek motifleri anlaşılabilir. Sütunlar yekpare blok taşlardan yapılmış olup demir kasnaklarla birbirine bağlanmıştır. Üst örtü semerdamdır. Giriş, köşeler, kapı ve pencerelerde kesme taş malzeme kullanılmıştır.</p>		<p>HAZIRLAYANLAR: Gülseren BOZ - Arkeolog Nilay BOZALİ - Mimar Seyhan ÖZTÜRK - Harita Mühendisi</p> <p>KURUL ONAYI: Trabzon, Kültür ve Tabiat Varlıklarını Koruma Bölge Kurulunun 30.06.2005 Tarih ve 324 Sayılı Kararıyla Tescillidir.</p>

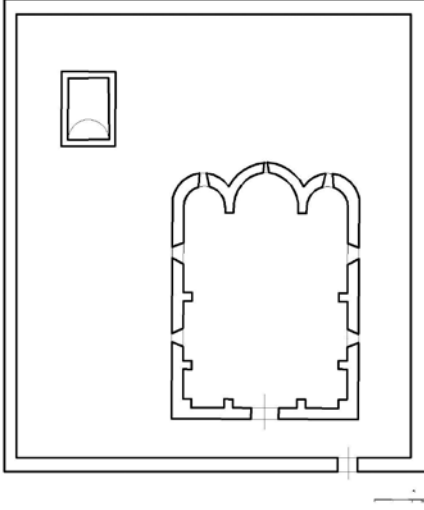
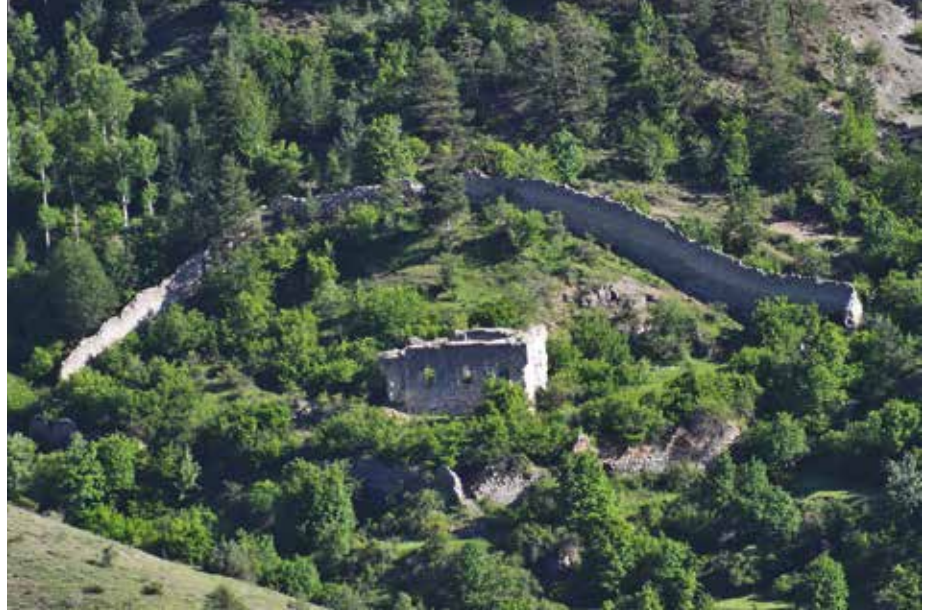
BÜYÜKÇİT KÖYÜ "MERYEMANA (PANAGİA THEOTOKOS) MANASTIRI"

GENEL TANIM: Yapı Büyükçit Köy sınırları içerisinde, köy yerleşkesinin uzağında yer alır. Yüksek çevre duvarlarıyla dışarıdan soyutlanmıştır. Dikdörtgen bir alan üzerine üç nefli ve bazilikal planda yapılmıştır. Kesme taş + molaz taş işçiliktir. Doğu cephesinde üç apsisi vardır. İç mekâna giriş batı duvarı eksenindeki açıklıktan sağlanmaktadır. Üst örtüsü yıkıktır.

KORUMA DURUMU	A İMİ	TAŞIYICI	A	DIŞ YAPI	A	ÜST YAPI	A	İÇ YAPI	A	SÜSLEME ELEMANI	A	RUTUBET	A	YOK	
	B ORTA		B		B		B		B		B		B	B	İZİ VAR
	C FENA		C		C		C		C		C		C	C	ÖNEMLİ

GÖZLEMLER:		TEKNİK BİLGİLER	SU	ELEKTRİK	ISITMA	KANALİZASYON
BUGÜNKÜ SAHİBİ:	BAKIMINDAN SORUMLU OLAN					
YAPILAN ONARIMLAR:		ORJİNAL KULLANIMI:				
AYRINTILI TANIMI:		BUGÜNKÜ KULLANIMI:				
<p>Torul İlçesi, Büyükçit Köyü Vadisi'nde Çit deresinin sol tarafındaki yamaç üzerindedir. Manastır, yüksek duvarlarla çevrili avlunun içindedir. Kaynaklarda, Manastırın 890 yılında, bir diğer kaynakta da 900 yılında Theotokos Meryem adına, üç keşiş tarafından kurulduğu belirtilmektedir. Daha sonra 1830 yılında ikinci kez inşa edilen kilise, 1870'lerde okul olarak kullanılmış ve 19. yy Trabzon Komnenos Krallığı döneminde onarılmıştır. Manastır 80 m x 40 m ölçülerindeki bir alan üzerine kurulmuş ve etrafı duvarla çevrilmiş, ortasına kilise yerleştirilmiştir. 12,50 x 8,60 metre boyutlarındaki kilise üç nefli bazilikal planlıdır. Girişleri mermer malzemeden olan kiliseye batı ve güneybatı köşelerinden iki kapıyla ulaşılmaktadır. Yapının üst örtüsü ve kiborion girişi yıkılmıştır. Üçlü apsisin her birinde birer pencere bulunmaktadır. Kilisenin beşik tonoz örtüsü tamamen yıkılmıştır. Kilisede yer yer basit tarzda bezemeler ile asma dalı ve üzüm salkımı işlendiği görülmektedir. Kilisenin doğu kesiminde bir şapel, kuzeydoğu köşeye yakın bir yerde de sarnıç bulunmaktadır.</p>		ÖNERİLEN KULLANIMI:

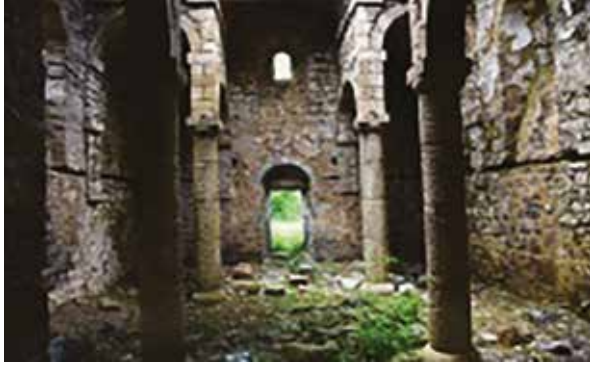
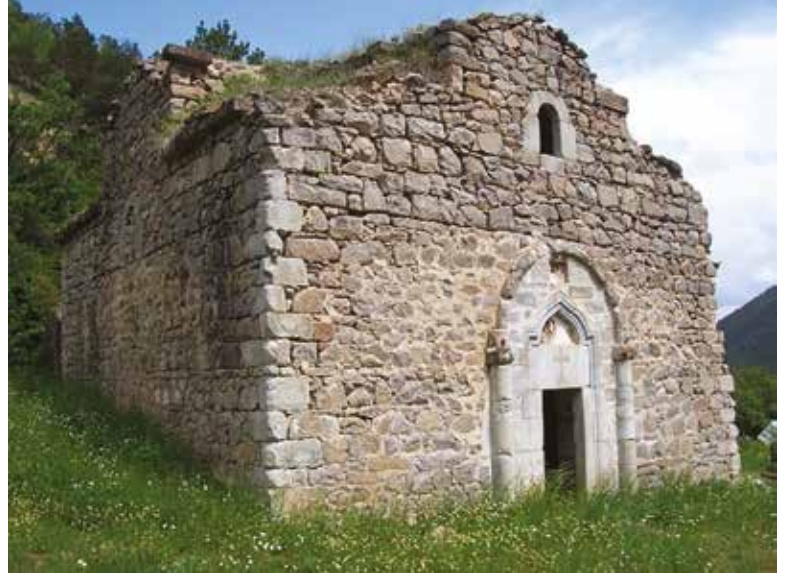
CEBELİ KÖYÜ ÇİÇEKLİ MAHALLESİ "KİLİSE"

GENEL TANIM: Torul ilçesi, Cebeli Köyü, Çiçekli Mahallesi Kilise Yanı Mevkiinde bulunmaktadır. Dere kenarındadır. Kesme taş + Moloz taş işçilikli yapı yığma olarak inşa edilmiştir. Kilise doğu-batı yönünde bazilikal planlı olup doğu cephesinde dışa çıkıntı yapan üç apsisi yer almaktadır. Kıрма çatısı haç şeklinde kademelendirilmiştir.

KORUMA DURUMU	A İYİ	TAŞIYICI	A	DİŐ YAPI	A	ÜST YAPI	A	İÇ YAPI	A	SÜSLEME ELEMANI	A	RUTUBET	A	YOK			
	B ORTA		B		B		B		B		B		B	B	B	B	İZİ VAR
	C FENA		C		C		C		C		C		C	C	C	C	ÖNEMLİ

GÖZLEMLER:	TEKNİK BİLGİLER	SU	ELEKTRİK	ISITMA	KANALİZASYON
BUGÜNKÜ SAHİBİ:	BAKIMINDAN SORUMLU OLAN				
YAPILAN ONARIMLAR:	ORJİNAL KULLANIMI:				
AYRINTILI TANIMI:	BUGÜNKÜ KULLANIMI:				
<p>AYRINTILI TANIMI: Kilise, Cebeli Köyü Çiçekli Mahallesi'nde yer alır. Kilise doğu-batı yönünde bazilikal planlı olup 8,15 x 7,40 m boyutlarındadır. Doğu cephesinde dışa çıkıntı yapan üç apsisi yer almaktadır. İçten ve dıştan yarım daire şeklinde yapılan apsilerin ekseninde birer adet mazgal pencere vardır. Kuzey ve güney beden duvarlarında da birer adet mazgal pencere vardır. Kapı, pencere söveleri, cephe bitimleri, taşıyıcılar düzgün yonu taş işçilikli, diğer kısımlar moloz taştır. İç mekâna giriş batı cepheden olup cephenin ekseninde yer alan düz lentolu dikdörtgen açıklığın üzerinde sivri kemerli bir alınlık, alınlığın üzerinde kitabe boşluğu ve onun da üzerinde yuvarlak bir kemer yer alır. Bu kemer yanlarda yine yarı duvara gömülü başlıklı sütuncelerle birleşir. Lento taşının ortasında kazınarak kapılan haç motifi vardır. Giriş kapısının üst kısmında bir adet yuvarlak kemerli pencere açıklığı yer almaktadır. İç mekân dört sütun iki paye ile üç nef ayrılmıştır. Orta nef yan neflerden daha geniş ve yüksek tutulmuştur. Üst örtü beşik tonozludur. Orta mekânın üzeri muhtemelen kubbe ile örtülü iken zaman içerisinde yıkılmıştır. İçte yer alan blok taş sütunlar demir kasnaklarla birbirlerine tutturulmuştur. Kilise içerisinde yuvarlak kemer hâkim olup kemerler düzgün yonu taş işçiliklidir.</p>	ÖNERİLEN KULLANIMI:

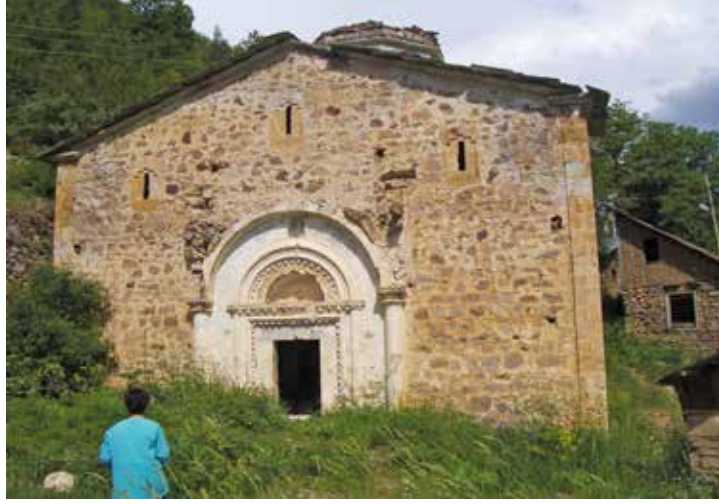
CEBELİ KÖYÜ HIDRELLEZ MAHALLESİ "MERYEMANA KİLİSE"

GENEL TANIM: Torul ilçesi, Cebeli Köyü, Hidrellez Mahallesi'ndedir. Doğu-batı yönünde bazilikal planlı olup moloz taş işçilikli ve taş araları derzlidir. Köşe kolonları, kapı ve pencere söveleri, kemer ve taşıyıcılar düzgün yonu taştr. Haç planlı kırma çatı bileği taşıyla örtülüdür.

KORUMA DURUMU	A İYİ	TAŞIYICI	A	DIŞ YAPI	A	ÜST YAPI	A	İÇ YAPI	A	SÜSLEME ELEMANI	A	RUTUBET	A	YOK			
	B ORTA		B		B		B		B		B		B	B	B	B	İZİ VAR
	C FENA		C		C		C		C		C		C	C	C	C	ÖNEMLİ

GÖZLEMLER:		TEKNİK BİLGİLER	SU	ELEKTRİK	ISITMA	KANALİZASYON
BUGÜNKÜ SAHİBİ:	BAKIMINDAN SORUMLU OLAN					
		ORJİNAL KULLANIMI:				
YAPILAN ONARIMLAR		BUGÜNKÜ KULLANIMI:				
AYRINTILI TANIM:		ÖNERİLEN KULLANIMI:				
<p>Doğu-batı yönünde bazilikal planlı olup moloz taş işçiliklidir. Kilisenin doğusunda yer alan üç apsisin bir bölümü eğimden dolayı toprağa gömülmüştür. Kilisenin genelinde taş söveli küçük mazgal pencereler kullanılmıştır. Giriş kapısının önünde yer aldığı tahmin edilen sundurma günümüze gelememiştir. Batı cephenin ortasında yer alan giriş kapısı düz lentolu ve taş kapı görünümünde olup yanlarda duvara gömülü başlıklı sütunlarla, üstte yuvarlak kemerlerle sınırlandırılmıştır. Kitabe bölümü boştur. Kapı sövesi yuvarlak kemerler dentil, sarmaşık, yiv gibi geometrik motiflerle süslenmiştir. Giriş cephesinde üst kısımda, üç tane küçük mazgal penceresi vardır. İçten dört sütun iki paye ile üç nef ayrılmıştır. Orta nef yan neflerden büyük tutulmuştur. Yan duvarlarda yarı duvara gömülü sütunlar yer alır. Bu sütunlar birbirlerine yine duvara gömülü kemerlerle bağlanırlar. Orta mekândaki sütunlar da birbirlerine ve duvara gömülü bu sütunlara yuvarlak kemerlerle bağlanmıştır. Orta mekânın üzeri kubbe şeklinde, diğer bölümler beşik tonoz örtülüdür. Yüksek tutulan kubbe kasnağında dört adet mazgal pencere vardır. Kubbeye geçiş pandantiflerle sağlanmıştır. Taş blok sütunlar arasında ahşap gergileri vardır. Orta apsisten pastaporion odalarına yuvarlak kemerli geçişler vardır. Kilisedeki kalem işi süslemelerinden günümüze sadece kubbeye yer alan çiçek motifleri gelebilmiştir. Taban döşemeleri sökülmiş ve genel olarak haraptr.</p>		<p>HAZIRLAYANLAR: Gülseren BOZ - Arkeolog Seyhan ÖZTÜRK - Harita Mühendisi Nilay BOZALİ - Mimar</p>

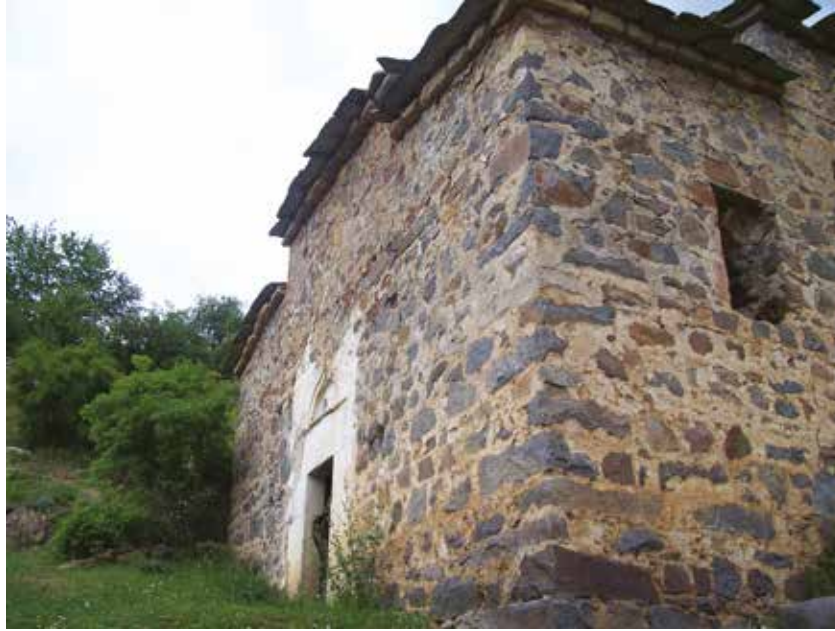
CEBELİ KÖYÜ KÜPÇÜLER (AĞRIT) MAHALLESİ "KİLİSE-1"

GENEL TANIM: Cebeli Köyünde yer almaktadır. Kilise bazilikal planlı olup beden duvarları moloz taş işçiliktir. Yığma olarak inşa edilmiştir.

KORUMA DURUMU	A İYİ	TAŞIYICI	A	DIŞ YAPI	A	ÜST YAPI	A	İÇ YAPI	A	SÜSLEME ELEMANI	A	RUTUBET	A	YOK						
	B ORTA		B		B		B		B		B		B	B	B	B	B	B	B	İZİ VAR
	C FENA		C		C		C		C		C		C	C	C	C	C	C	C	C

GÖZLEMLER:		TEKNİK BİLGİLER	SU	ELEKTRİK	ISITMA	KANALİZASYON
BUGÜNKÜ SAHİBİ:	BAKIMINDAN SORUMLU OLAN					
		ORJİNAL KULLANIMI:				
YAPILAN ONARIMLAR		BUGÜNKÜ KULLANIMI:				
AYRINTILI TANIM:		ÖNERİLEN KULLANIMI:				
<p>Mahalle merkezinde yer alan kilise bazilikal planlı olup moloz taş işçiliktir. Doğusunda dışa çıkıntı yapan üç apsisi vardır. Üst örtüsü bileği taşıyla örtülüdür. Orta apsis yan apsislerden daha geniş tutulmuştur. Orta mekân daha yüksek tutularak kademeli bir çatı oluşturulmuştur. Güney cephede üç adet pencere yer alır. Batı cephenin ortasında düzgün yonu taş işçilikli giriş kapısı vardır. Giriş lentonun üzerinde sivri kemerli bir alınlığı vardır. İç mekân dört sütun iki paye ile üç nefe ayrılmıştır. Orta nef yan neflerden geniş tutulmuştur. Sütunlardan yarı duvara gömülü payelere kemerlerle geçiş sağlanmıştır. Üst örtü beşik tonoz olup orta mekânın üzeri kubbelidir. Tonozu yarı duvara gömülü kemerler destekler. Ortadaki apsisten pastaporion odalarına geçiş veren yuvarlak kemerli açıklıklar mevcuttur. Altıklı ve başlıklı sütunlar blok taşlar demir kasnaklarla birleştirilmiş ahşap gergilerle sağlamlaştırılmıştır. Sıvaları dökülmüştür. Kalem işi süslemelere rastlanılmamıştır. Halen samanlık olarak kullanılmaktadır.</p>		<p>HAZIRLAYANLAR: Gülseren BOZ - Arkeolog Seyhan ÖZTÜRK - Harita Mühendisi Nilay BOZALİ - Mimar</p>

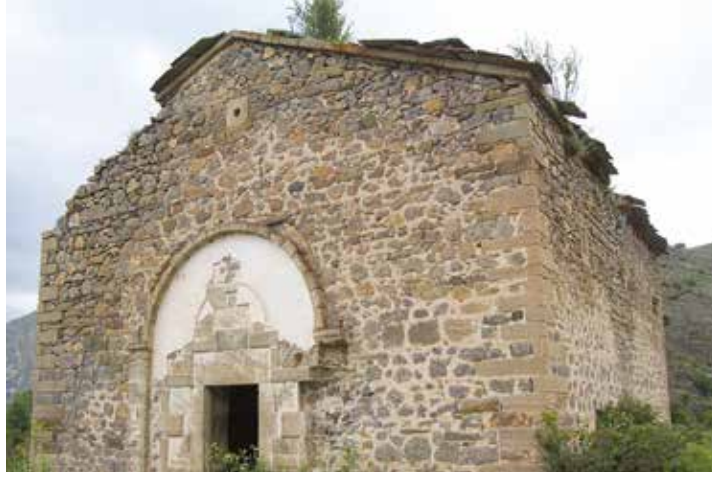
CEBELİ KÖYÜ ŞİŞE (ÇENGELİ) MAHALLESİ "KİLİSE"

GENEL TANIM: Torul ilçesi, Cebeli Köyü, Şişe (Çengelli) Mahallesi'ndedir. Yöreye hâkim bir tepe üstüne konulmuştur. Doğu-batı yönünde bazilikal planlıdır. Kesme taş + moloz taş malzemeli, yağma olarak inşa edilmiştir. Beşik çatısı bileği taşıyla örtülmüştür.

KORUMA DURUMU	A İYİ	TAŞIYICI	A	DIŞ YAPI	A	ÜST YAPI	A	İÇ YAPI	A	SÜSLEME ELEMANI	A	RUTUBET	A	YOK		
	B ORTA		B		B		B		B		B		B	B	B	İZİ VAR
	C FENA		C		C		C		C		C		C	C	C	ÖNEMLİ

GÖZLEMLER		TEKNİK BİLGİLER	SU	ELEKTRİK	ISITMA	KANALİZASYON
BUGÜNKÜ SAHİBİ:	BAKIMINDAN SORUMLU OLAN					
		ORJİNAL KULLANIMI:				
YAPILAN ONARIMLAR		BUGÜNKÜ KULLANIMI:				
AYRINTILI TANIM:		ÖNERİLEN KULLANIMI:				
<p>Doğu-batı yönünde bazilikal planlıdır. Doğu cephede yer alan dışa çıkıntılı üç apsisi daha alçak tutulmuştur. Beden duvarları moloz taş, kapı ve pencere söveleri, cephe bitimleri, saçak altı, kemerler ve taşıyıcılar kesme taş işçiliktir. Çatı üst örtüsü bileği taşındandır. Batıda cephe ekseninde yer alan giriş kapısı da düzgün yonu taş işçilikli olup düz lentonun kenarları kesme taşlarla haçvari şekilde hareketlendirilmiştir. Kapı sövesi yanlarda sütuncelerle, üstte yuvarlak kemerle sınırlandırılmıştır. İç mekân; dört sütun iki paye ile üç nef ayrılmıştır. Orta nef yan neflerden daha geniştir. Yan duvarlarda yarı duvara gömülü payeler birbirlerine kemerlerle, ortadaki sütunlara beşik tonozlarla bağlanmıştır. Sütunlar birbirlerine yine yuvarlak kemerlerle bağlanmıştır. Doğuda üç adet apsis yer almaktadır. Orta apsis yan apsislerden geniş tutulmuştur ve iki yanında birer küçük kare niş vardır. Pastaporion odalarına geçiş veren yuvarlak kemerli açıklıklar mevcuttur. Pastaporion odalarında yuvarlak kemerli büyük ve daha küçük kare nişler vardır. Kilise içinde ahşap gergiler halen mevcuttur. Kilise içinde yer alan fresklerden çok az bir bölümü günümüze kadar gelebilmiştir. Sütunları birbirine bağlayan yuvarlak kemer bordürlerinde çiçek motiflerinin işlendiği görülmüştür. Genel olarak sıvası dökülmüştür. Tabanda ve pencerelerde kazı izlerine rastlanmıştır.</p>		HAZIRLAYANLAR: Gülseren BOZ - Arkeolog Seyhan ÖZTÜRK - Harita Mühendisi Nilay BOZALİ - Mimar

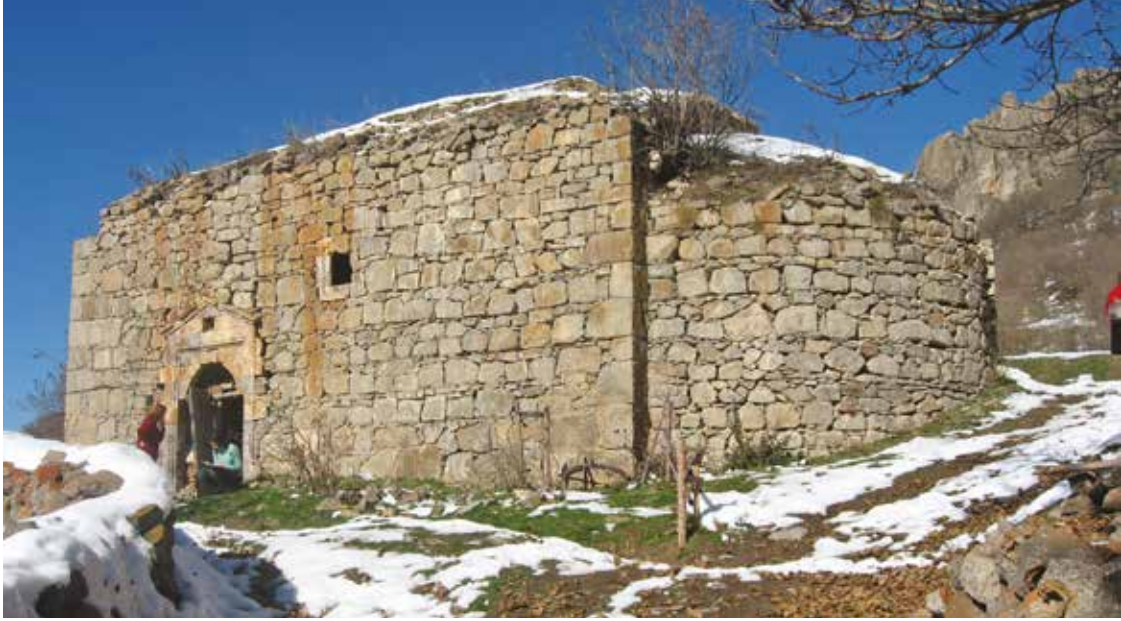
DEMİRKAPI KÖYÜ KAYADİBİ MAHALLESİ "KİLİSE"

GENEL TANIM: Dikdörtgen planlı, tek nefli, doğu cepheye dışı yarım daire şeklinde çıkıntılı yapılan tek apsisi bir yapıdır. Kesme taş + sıralı moloz taştan yığma olarak yapılmıştır. Doğusunda bir adet şapel vardır.

KORUMA DURUMU	A İYİ	TAŞIYICI	A	DIŞ YAPI	A	ÜST YAPI	A	İÇ YAPI	A	SÜSLEME ELEMANI	A	RUTUBET	A	YOK		
	B ORTA		B		B		B		B		B		B	B	B	İZİ VAR
	C FENA		C		C		C		C		C		C	C	C	ÖNEMLİ

GÖZLEMLER:		TEKNİK BİLGİLER	SU	ELEKTRİK	ISITMA	KANALİZASYON												
BUGÜNKÜ SAHİBİ:	BAKIMINDAN SORUMLU OLAN																	
YAPILAN ONARIMLAR		ORJİNAL KULLANIMI:																
AYRINTILI TANIM:		BUGÜNKÜ KULLANIMI:																
<p>Köy yerleşkesinin dışında, vadiyi görebilen bir noktadır. Eğimli arazi üzerine konumlanmıştır. Mahalle yerleşiminin üst seviyelerindedir. Yakın çevresi bahçeliktir. Tek nefli, tek apsisi yapının beden duvarları düzgün olmayan yonu taş işçiliğindedir. Köşe dikmeleri, kapı, pencere söveleri, kemerler ve payeler açık sarı renkli düzgün yonutaştan, yığma olarak inşa edilmiştir. Giriş güney cepheindedir. Giriş sövesi düzgün yonu taş olup üçgen alınlıklı, silmeli ve sivri kemerlidir. Söve üstte üçgen bir alınlıkla sınırlandırılmıştır. Her cephede birer adet mazgal pencere vardır. İç mekânda; nefli bölümün üzeri kubbeye apsisi tonoz örtülüdür. Kubbeye geçiş pandantiflerle sağlanmıştır. Kilisenin doğusunda, 5-10 m mesafede daha küçük ebatlarda 1 adet şapel vardır. Kilise gibi tek nefli ve doğuda çıkıntılı tek apsisi vardır. Girişi güney cepheindedir. Kapı pencere söveleri, kemerler düzgün yonu taş diğer bölümleri moloz taş işçiliğindedir. Üst örtüsü ve beden duvarlarının büyük bir bölümü yıkılmıştır.</p>		ÖNERİLEN KULLANIMI:																
		<p>HAZIRLAYANLAR: Gülseren BOZ - Arkeolog Seyhan ÖZTÜRK - Harita Mühendisi Tuğba HACISALİHOĞLU - Mimar Çiğdem ÇEBİ - Mimar</p>																
YAYIN DİZİNİ:		KURUL ONAYI:

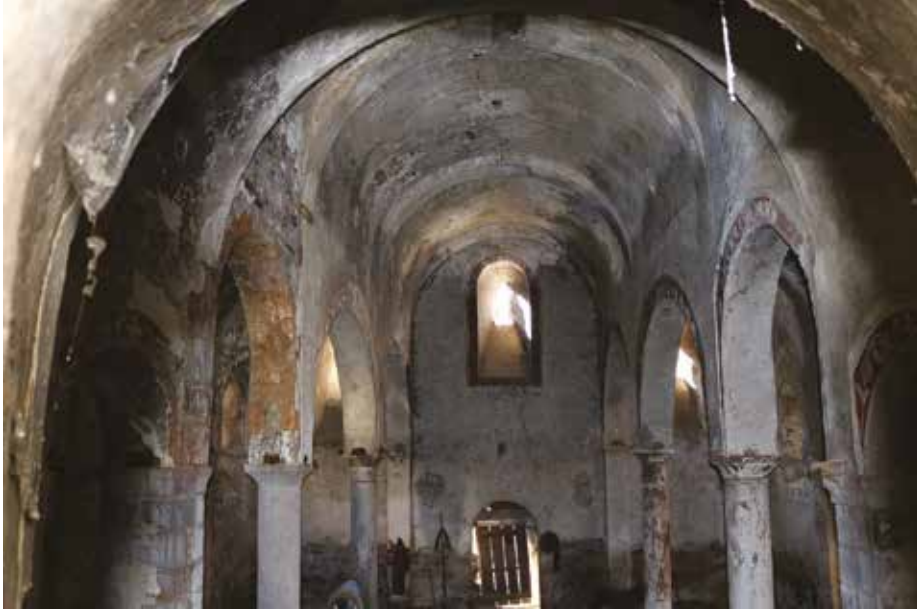
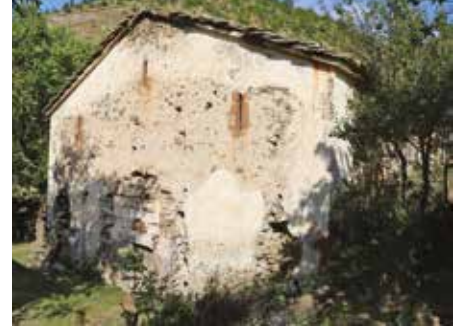
DEMİRKAPI KÖYÜ ÜNALAN (EMRÜK) MAHALLESİ "KİLİSE"

GENEL TANIM: Kilise kesme taştan yapılmıştır. 3 apsislidir. Yapı üzerinde fazla değişiklik yapılmadan günümüze kadar gelebilmiştir. İç mekân üç sahnalıdır. İç mekânın aydınlığı mazgal pencerelerle sağlanmıştır.

KORUMA DURUMU	A İYİ	TAŞIYICI	A	DIŞ YAPI	A	ÜST YAPI	A	İÇ YAPI	A	SÜSLEME ELEMANI	A	RUTUBET	A	YOK			
	B ORTA		B		B		B		B		B		B	B	B	B	İZİ VAR
	C FENA		C		C		C		C		C		C	C	C	C	ÖNEMLİ

GÖZLEMLER:		TEKNİK BİLGİLER	SU	ELEKTRİK	ISITMA	KANALİZASYON
BUGÜNKÜ SAHİBİ:	BAKIMINDAN SORUMLU OLAN					
		ORJİNAL KULLANIMI:				
YAPILAN ONARIMLAR		BUGÜNKÜ KULLANIMI:				
AYRINTILI TANIM:		ÖNERİLEN KULLANIMI:				
<p>Demirkapı köyü Ünalın (Emrük) Mahallesi'nde yer alır. Kilise kesme taştan yapılmıştır. Doğuya bakan dışa taşıntı yapan 3 apsislidir. Batı yönde açılmış bir kapı ile iç mekâna girilir. Giriş üzerinde eyer alan kitabe yeri boştur. İç mekân her iki tarafta 3'er tane (iki sütun bir paye) olmak üzere 4 sütun ve 2 paye ile 3 sahana ayrılmıştır. Orta sahan daha geniş tutulmuştur. Doğu cephe hariç diğer pencerelerde 3'er adet mazgal pencere mevcuttur.</p>		HAZIRLAYANLAR:				
		<p>M. Salih SARALIOĞLU - Arkeolog Kemal AKYÜZ - Mimar</p>				
		KURUL ONAYI:				
		<p>Trabzon, Kültür ve Tabiat Varlıklarını Koruma Bölge Kurulunun 30.03.2001 Tarih ve 4012 Sayılı Kararıyla Tescillidir.</p>				
YAYIN DİZİNİ:		REVİZYON:

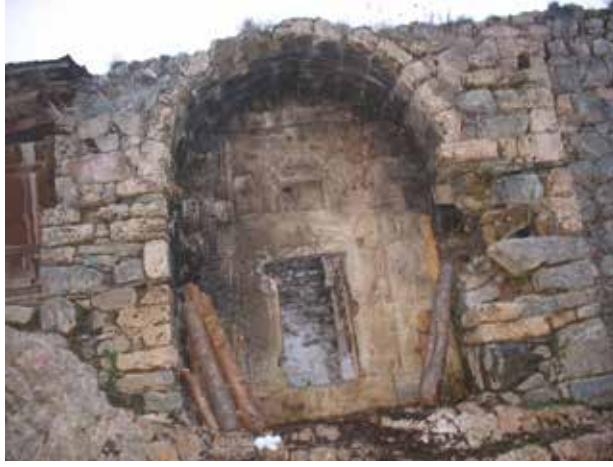
GENEL TANIM: Mahalle yerleşkesi içerisinde yer alan kilise yoldan algılanır bir yere konumlanmıştır. Doğu-batı yönünde dikdörtgen bir alan üzerine konumlanmıştır. Doğu cephede yarım daire şeklinde dışa taşıntılı yapılan 3 apsisi vardır. Kesme taş + moloz taş malzemeden yığma olarak inşa edilmiştir. Kilisenin beden duvarları sağlam üst örtüsü yıkıktır.

KORUMA DURUMU	A İYİ	TAŞIYICI	A	DIŞ YAPI	A	ÜST YAPI	A	İÇ YAPI	A	SÜSLEME ELEMANI	A	RUTUBET	A	YOK						
	B ORTA		B		B		B		B		B		B	B	B	B	B	B	B	İZİ VAR
	C FENA		C		C		C		C		C		C	C	C	C	C	C	C	C

GÖZLEMLER		TEKNİK BİLGİLER	SU	ELEKTRİK	ISITMA	KANALİZASYON	
BUGÜNKÜ SAHİBİ:	BAKIMINDAN SORUMLU OLAN						
		ORJİNAL KULLANIMI:					
YAPILAN ONARIMLAR		BUGÜNKÜ KULLANIMI:					
AYRINTILI TANIM:		ÖNERİLEN KULLANIMI:					
<p>Dikdörtgen bir platform üzerine muhtemelen bazilikal planlı olarak inşa edilen yapının doğu cephesinde 3 apsisi yer alır. Dışa yarım daire şeklinde taşıntılı yapılan bu apsilerden ortadaki daha geniştir. Apsisli bölüm yapının diğer bölümünden alçak tutulmuştur. Her apsisin ekseninde birer adet mazgal pencere yer alır. Kuzey ve güney duvarların üzerinde ikişer adet mazgal pencere bulunmaktadır. Kapı pencere söveleri, cephe bitimleri, kemerler düzgün yonu taş, beden duvarları kaba yonu taştır. Güney cephede yer alan giriş kapısı dışa taşıntılı eyvan şeklinde yapılmış olup bu özelliği ile diğer kiliselerden daha farklı ve özenli bir giriş sahiptir. Taşıntılı yapılan bu bölümün üst örtüsü tonozdur. Yan duvarlarında nişler yer alır. Giriş kapısı dikdörtgen formlu ve düz lentoludur. Lentonun üzerinde yer alan alınlığı sivri kemerlidir. Kitabe yeri boştur. Giriş kısmına lento ve sövelerle haç şeklinde bir görünüm verilmeye çalışılmıştır. Kapı sövesinin üst kısmında 3 adet yelpaze motifi vardır. İç mekânda üst örtüyü taşıyan sütunlar yıkılmıştır. Ortada yer alan apsisi yanlardakilerden daha geniş ve yüksektir. Apsislerin önünde yer alan 2 paye sağlamdır. Apsisli, bölümün üst örtüsü tonozdur. Beden duvarlarında yarı duvara gömülü payeler ve bu payeleri birbirine bağlayan yine yarı duvara gömülü yuvarlak kemerler vardır. Yapının batısında eklenti bir yapı daha olup üzeri saç kaplı bu yapının içine girilememiştir. Güneyinde ahır olarak kullanılan eklentili bir yapı vardır. Genel olarak haraplıdır.</p>		<p>HAZIRLAYANLAR: Gülseren BOZ - Arkeolog Seyhan ÖZTÜRK - Harita Mühendisi Tuğba HACISALİHOĞLU - Mimar Çiğdem ÇEBİ - Mimar</p>
