T.C. Gümüşhane Valiliđi
İl Kùltür ve Turizm
Mùdùrlùđù

Gümüşhane Kùltür Envanteri 2016

GÜMÜŞHANE İLİ KÜLTÜR ENVANTERİ

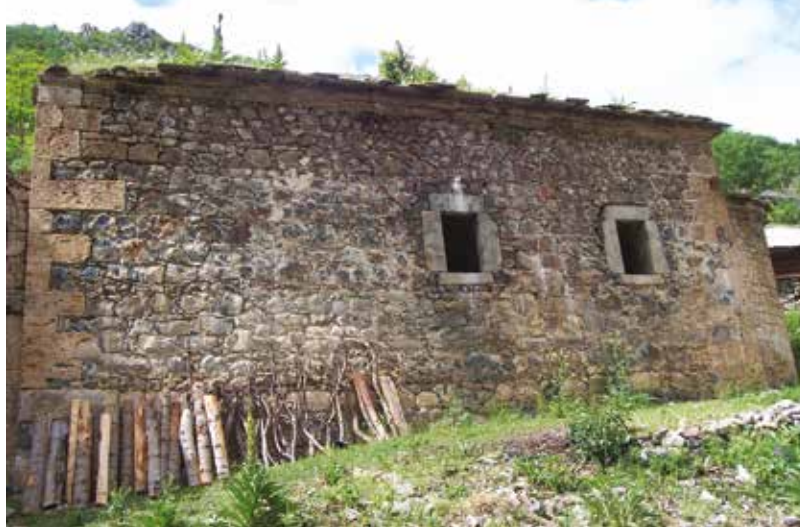
GÜMÜŞTUĞ KÖYÜ AŞAĞI MAHALLE "KİLİSE"

GENEL TANIM: Gümüştuğ Köyü, Aşağı Mahalle içerisinde. Dikdörtgen bir alan üzerine üç nefli bazilikal plan şemasında inşa edilmiştir. Narteks kısmı başka bir konutla birleşmiştir. Arazi eğiminden dolayı kuzey cephenin bir bölümü toprağa gömülmüştür. Apsis bölümü, kapı, pencere söveleri, taşıyıcılar, cephe bitimleri ve kemerler düzgün yonu taş işçilikli, yan duvarlar moloz taş işçiliklidir.

KORUMA DURUMU	A İYİ	TAŞIYICI	A	DIŞ YAPI	A	ÜST YAPI	A	İÇ YAPI	A	SÜSLEME ELEMANI	A	RUTUBET	A	YOK		
	B ORTA		B		B		B		B		B		B	B	B	İZİ VAR
	C FENA		C		C		C		C		C		C	C	C	ÖNEMLİ

GÖZLEMLER:		TEKNİK BİLGİLER	SU	ELEKTRİK	ISITMA	KANALİZASYON	
BUGÜNKÜ SAHİBİ:	BAKIMINDAN SORUMLU OLAN						
		ORJİNAL KULLANIMI:					
YAPILAN ONARIMLAR		BUGÜNKÜ KULLANIMI:					
AYRINTILI TANIM:		ÖNERİLEN KULLANIMI:					
<p>Gümüştuğ Köyü, Aşağı Mahalle içerisinde. Dikdörtgen bir alan üzerine üç nefli bazilikal plan şemasında inşa edilmiştir. Kiliseye batıda yer alan narteks bölümünden girilir. Bu bölüm ve doğuda yer alan apsis bölümü kilisenin ana mekânından alçak ve dar tutulmuştur. Çatısı semerdam olup bileği taşıyla örtülmüştür. İç mekân; dört sütun, iki paye ile üç sahana ayrılmıştır. Orta sahan diğer sahanlara göre daha geniş tutulmuştur. Kuzey, güney ve doğu duvarlarda duvara gömülü payeler üzerine oturan kemerlerin desteklediği üst örtü beşik tonozdur. İç mekânın aydınlatılması dıştan içe doğru genişleyen ve yuvarlak kemerlerle sınırlanan güneyden iki adet dikdörtgen pencere, kuzeyde iki adet mazgal pencere, her apsis üzerinde yer alan birer adet mazgal pencere ve apsislerin üst kısmında yer alan üç adet mazgal pencere ile sağlanmıştır. Sütunları destekleyen ahşap gergilerin büyük bölümü sağlamdır. Taş taban döşemesi sağlamdır. Apsislerde kare ve dikdörtgen formlu yuvarlak kemerli nişler yer almaktadır. Narteks bölümüne giriş kuzey ve güneydendir. Narteks bölümünde de yarı duvara gömülü sütunlar birbirlerine ve üst örtüye yuvarlak kemerlerle bağlanmıştır. Ana mekâna batı duvarın ekseninde yer alan ve üstü düz atkı taşı yuvarlak kemerli bir girişle sağlanmaktadır.</p>		<p>HAZIRLAYANLAR: Gülseren BOZ - Arkeolog Seyhan ÖZTÜRK - Harita Mühendisi Nilay BOZALİ - Mimar</p>

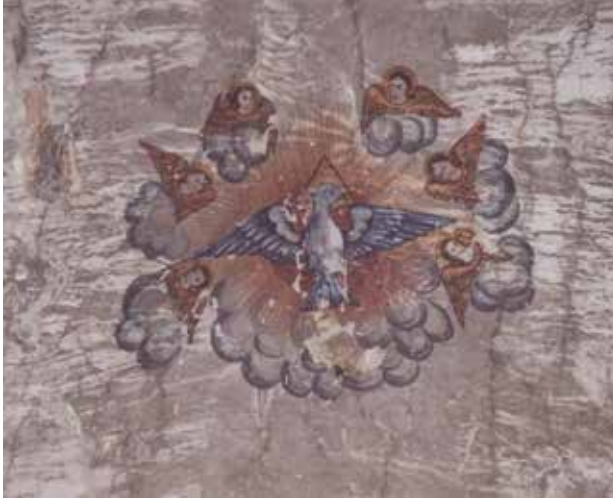
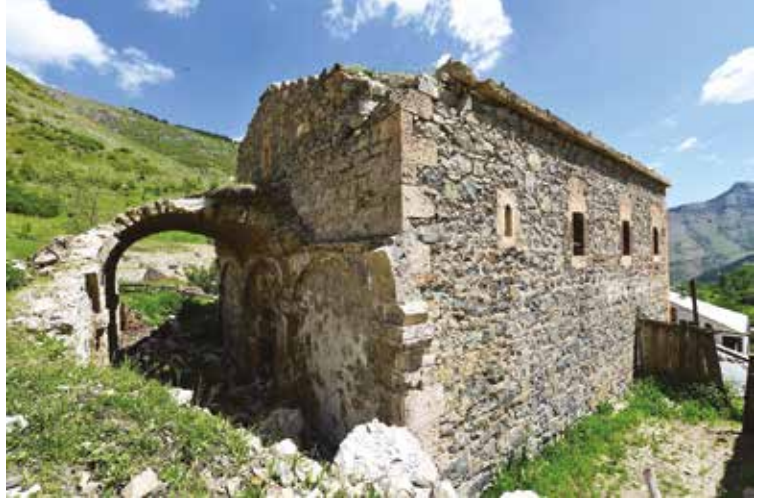
GÜMÜŞTUĞ KÖYÜ BAŞ MAHALLE "KİLİSE-1"

GENEL TANIM: Torul ilçesinin 30 km güney batısındaki, Gümüştuğ Köyü, Baş Mahalle yerleşkesinin içerisinde yer alır. Dikdörtgen bir alan üzerine üç nefli bazilikal plan şemasında inşa edilmiştir. Batı cephesinde nefli bölümden daha uzun ve alçak tutulan narteks kısmı yol çalışmaları nedeniyle tahrip olmuştur. Apsis bölümü, kapı, pencere söveleri, taşıyıcılar, cephe bitimleri ve kemerler düzgün yonu taş işçilikli, yan duvarlar moloz taş işçiliklidir. Beşik çatısı bileği taşı ile örtülüdür.

KORUMA DURUMU	A İYİ	TAŞIYICI	A	DIŞ YAPI	A	ÜST YAPI	A	İÇ YAPI	A	SÜSLEME ELEMANI	A	RUTUBET	A	YOK	
	B ORTA		B		B		B		B		B		B	B	İZİ VAR
	C FENA		C		C		C		C		C		C	C	ÖNEMLİ

GÖZLEMLER:		TEKNİK BİLGİLER	SU	ELEKTRİK	ISITMA	KANALİZASYON	
BUGÜNKÜ SAHİBİ:	BAKIMINDAN SORUMLU OLAN						
		ORJİNAL KULLANIMI:					
YAPILAN ONARIMLAR		BUGÜNKÜ KULLANIMI:					
AYRINTILI TANIM:		ÖNERİLEN KULLANIMI:					
<p>Gümüştuğ Köyü, Baş Mahalle içerisinde yer almaktadır. Dikdörtgen bir alan üzerine, 11,16 x 7,96 m ölçülerinde, üç nefli bazilikal plan şemasında inşa edilmiştir. Kilisenin asıl girişi batıda yer alan narteks bölümünden sağlanırken sonraki tarihlerde bu kısım kapatılarak kuzey duvara bir kapı açılmıştır. Beşik çatısı bileği taşıyla örtülü iken taşlarının büyük kısmı alınmıştır. Kuzeydeki tek apsis bölümü, kapı, pencere söveleri, taşıyıcılar, cephe bitimleri ve kemerler düzgün yonu taş işçilikli, yan duvarlar moloz taş işçiliklidir. Kiliseden daha alçak ve uzun tutulan narteks kısmı kuzey güney doğrultuda dikdörtgen planlı olup üzeri tonoz örtülüdür. İç mekân; sütun ve payelerle üç sahana ayrılmıştır. Orta sahan diğer sahanlara göre daha geniş tutulmuştur. Her nef diğer kiliselerde olduğu gibi doğuda birer apsisle sonlanırken günümüze sadece kuzeydeki gelebilmiştir. Dışa taşınılı yapılan yarım daire şeklindeki diğer iki apsis yıkılarak düz duvar şeklinde dönüştürülmüştür. Önüne ahşap direklerle desteklenen, üçgen alınlıklı bir sundurma eklenerek odunluk olarak işlevlendirilmiştir. Yapının içinde rutubet izlerine rastlanılmıştır. Çatıdan su almaktadır. Sıvalarında dökülmeler vardır. Tavanda ve duvarda yer alan kalemişi freskolarda İncil'den alınma sahneler resmedilmiştir.</p>		<p>HAZIRLAYANLAR: Gülseren BOZ - Arkeolog Murat ALÖKMEN - Mimar</p>

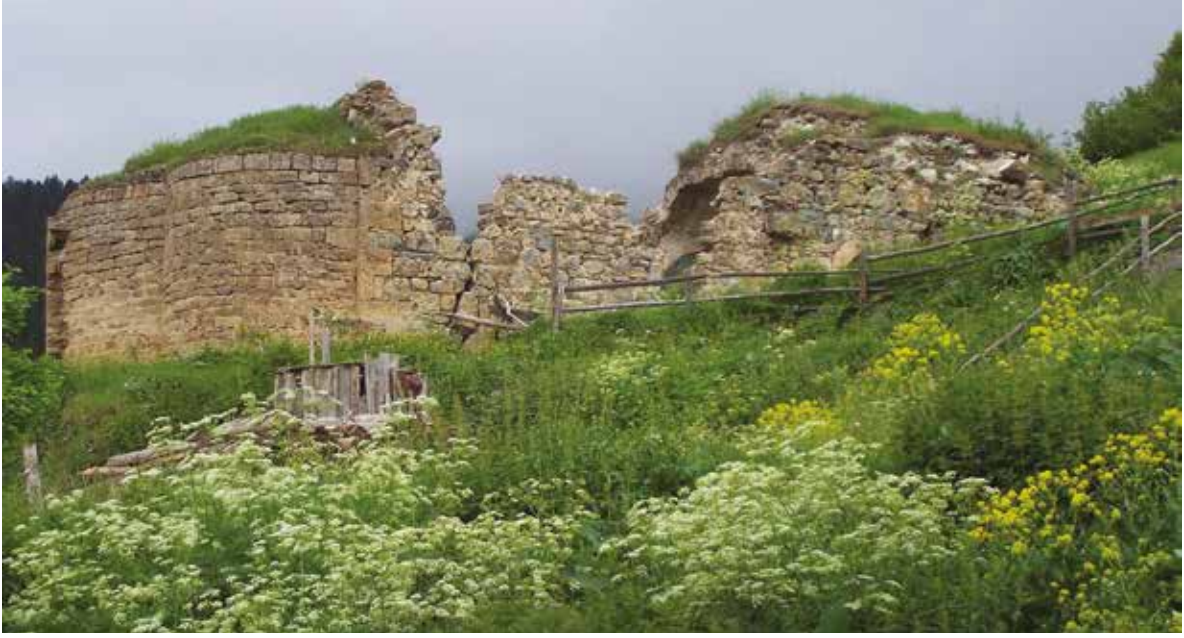
GÜMÜŞTUĞ KÖYÜ BAŞ MAHALLE "KİLİSE-2"

GENEL TANIM: Bazilikal planlı olup kesme taş + moloz taş işçiliktir. Doğu cephesinde yer alan ve ana yapıdan daha dar ve alçak tutulan, yarım daire şeklinde, dışa çıkıntılı üç apsisi vardır. Beden duvarlarının büyük kısmı üst örtünün tamamına yakın kısmı yıkıktır.

KORUMA DURUMU	A İYİ	TAŞIYICI	A	DIŞ YAPI	A	ÜST YAPI	A	İÇ YAPI	A	SÜSLEME ELEMANI	A	RUTUBET	A	YOK		
	B ORTA		B		B		B		B		B		B	B	B	İZİ VAR
	C FENA		C		C		C		C		C		C	C	C	ÖNEMLİ

GÖZLEMLER:	TEKNİK BİLGİLER	SU	ELEKTRİK	ISITMA	KANALİZASYON
BUGÜNKÜ SAHİBİ:	BAKIMINDAN SORUMLU OLAN				
		ORJİNAL KULLANIMI:			
YAPILAN ONARIMLAR		BUGÜNKÜ KULLANIMI:			
AYRINTILI TANIM:		ÖNERİLEN KULLANIMI:			
<p>Köy yerleşkesinin hemen üst kısmında yer alır. Bazilikal planlı yapının beden duvarları moloz taş işçiliktir. Doğusunda yer alan dışa çıkıntılı üç apsisi, pencere ve kapı söveleri ile kemerler düzgün yonu taş işçiliktir. Üst örtüsü çökmüş olup muhtemelen tonozdur. Plan özellikleri Baş Mahalle Kilisesi 1'e benzemektedir. Girişi kuzey cephededir. Kapı ve pencere söveleri çok tahrip olmuştur. Narteks bölümü mevcut olup çatıyı taşıyan dört paye ile bir sütunu günümüze gelebilmiştir. Çok harap ve kullanılamaz durumdadır.</p>		<p>HAZIRLAYANLAR: Gülseren BOZ - Arkeolog Seyhan ÖZTÜRK - Harita Mühendisi Nilay BOZALİ - Mimar</p>			
		<p>KURUL ONAYI: Trabzon Kültür ve Tabiat Varlıklarını Koruma Bölge Kurulunun 30.06.2005 Tarih ve 324 Sayılı Kararıyla Tescillidir.</p>

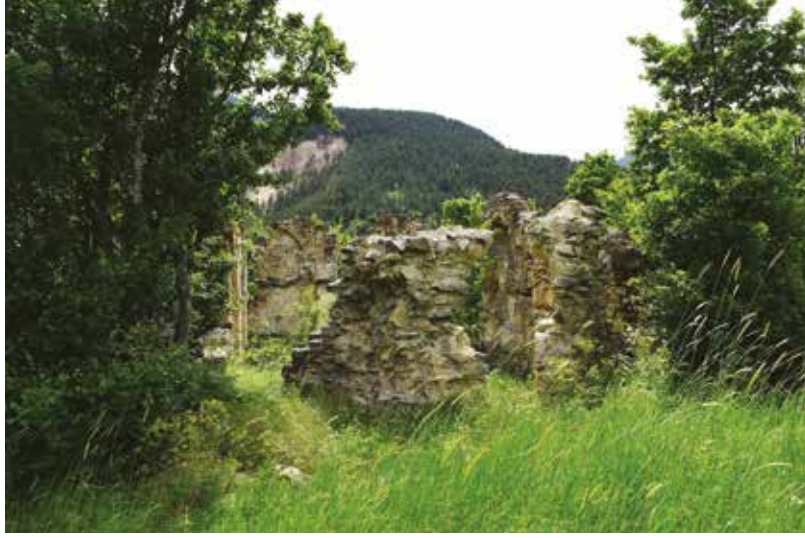
GÜVEMLİ KÖYÜ BAŞHAVİYANA MAHALLESİ "KİLİSE"

GENEL TANIM: Yöreye hâkim, eğimli bir arazi üzerinde konumlanan kilise, yerleşim birimlerinden uzakta inşa edilmiştir. Moloz taş + kesme taştan yığma olarak inşa edilmiştir.

KORUMA DURUMU	A İYİ	TAŞIYICI	A	DIŞ YAPI	A	ÜST YAPI	A	İÇ YAPI	A	SÜSLEME ELEMANI	A	RUTUBET	A	YOK		
	B ORTA		B		B		B		B		B		B	B	B	İZİ VAR
	C FENA		C		C		C		C		C		C	C	C	ÖNEMLİ

GÖZLEMLER:	TEKNİK BİLGİLER	SU	ELEKTRİK	ISITMA	KANALİZASYON	
BUGÜNKÜ SAHİBİ:	BAKIMINDAN SORUMLU OLAN					
YAPILAN ONARIMLAR:		ORJİNAL KULLANIMI:				
AYRINTILI TANIMI:		BUGÜNKÜ KULLANIMI:				
<p>Dikdörtgen bir platform üzerine oturtulan kilise bazilikal planlıdır. Doğu cephesinde yarım daire şeklinde dışa taşıntı yapan 3 apsisi yer alır. Üst örtüsü yıkıktır. İç mekânda yarı duvara gömülü payeler ve kemerler algılanabilmiştir. Erzincan depreminde yıkılan kiliseden günümüze sadece beden duvarlarının bir bölümü (yaklaşık 1-1,50 metre yüksekliğindeki kısmı) günümüze gelebilmiştir.</p>		ÖNERİLEN KULLANIMI:				
		<p>HAZIRLAYANLAR: Gülseren BOZ - Arkeolog Seyhan ÖZTÜRK - Harita Mühendisi Tuğba HACISALİHOĞLU - Mimar Çiğdem ÇEBİ - Mimar</p>				
		<p>KURUL ONAYI: Trabzon, Kültür ve Tabiat Varlıklarını Koruma Bölge Kurulunun 29.03.2007 Tarih ve 1047 Sayılı Kararıyla Tescillidir.</p>				
YAYIN DİZİNİ:	EKLER	REVİZYON:

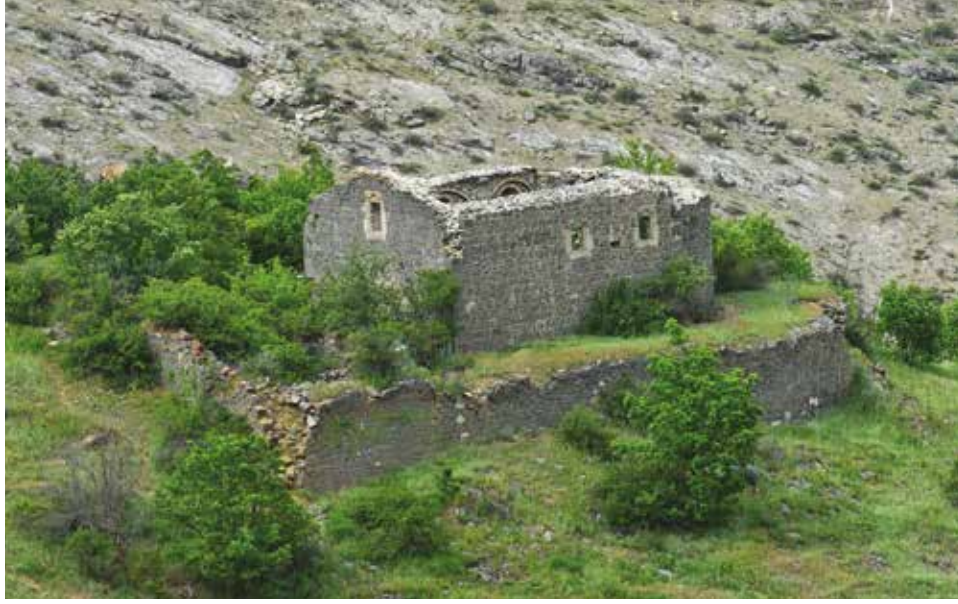
GÜVEMLİ KÖYÜ VARTLI MAHALLESİ "KİLİSE"

GENEL TANIM: Doğu-batı yönünde dikdörtgen platform üzerine konumlanan kilisenin üst örtüsü yıkıktır. Doğu cephesinde dışa yarım daire şeklinde taşıntılı yapılan 3 apsisi vardır. Yapının beden duvarları moloz taş, kapı-pencere söveleri, cephe bitimleri ve kemerler düzgün yonu taştır. Üst örtüsü yıkıktır.

KORUMA DURUMU	A İYİ	TAŞIYICI	A	DIŞ YAPI	A	ÜST YAPI	A	İÇ YAPI	A	SÜSLEME ELEMANI	A	RUTUBET	A	YOK		
	B ORTA		B		B		B		B		B		B	B	B	İZİ VAR
	C FENA		C		C		C		C		C		C	C	C	ÖNEMLİ

GÖZLEMLER:		TEKNİK BİLGİLER	SU	ELEKTRİK	ISITMA	KANALİZASYON												
BUGÜNKÜ SAHİBİ:	BAKIMINDAN SORUMLU OLAN																	
		ORJİNAL KULLANIMI:																
YAPILAN ONARIMLAR		BUGÜNKÜ KULLANIMI:																
AYRINTILI TANIM:		ÖNERİLEN KULLANIMI:																
<p>Yöre hâkim bir tepe üzerinde, vadiden geçen yolu da görebilen bir yere konumlanmıştır. Yakın çevresinde yerleşim yoktur. Bazilikal planlı ve muhtemelen 3 nefli yapının doğu cephesinde dışa yarım daire şeklinde çıkıntılı 3 adet apsisi olup eksenlerinde birer adet mazgal pencere vardır. Ortadaki apsisi daha geniş ve daha dışa taşıntılıdır. Batı cephesinde 1 adet, güney ve kuzey cephelerinde 2'şer adet dikdörtgen formlu pencere ile iç mekânın aydınlatılması sağlanmıştır. Bu pencere yuvarlak alınlıklı olup söve kısımları silmelerle hareketlendirilmiştir. Yapının beden duvarları moloz taş, kapı-pencere söveleri, cephe bitimleri ve kemerler düzgün yonu taştır. İç mekân giriş kuzey duvarda yer alan yuvarlak kemerli açıklıktan sağlanır. Girişe iç içe geçen yivlerle haç şekli verilmeye çalışılmıştır. Hacı üstünde yer alan kitabe yeri boştur. Kapı en dışta yarı duvara gömülü yuvarlak bir kemerle sonlanır. İç mekânda duvarlarda yarı duvara gömülü payeler ve bunları birbirine bağlayan kemerler ile tonozu içten destekleyen kemerlerin az bir bölümü sağlamdır. Nispeten sağlam olan apsilerin üst örtüsü tonozdur. Apsilerin yan duvarlarında nişler yer alır. Genel olarak yıkılmış ve haraplıdır.</p>		<p>HAZIRLAYANLAR: Gülseren BOZ - Arkeolog Seyhan ÖZTÜRK - Harita Mühendisi Tuğba HACISALİHOĞLU - Mimar Çiğdem ÇEBİ - Mimar</p>																
YAYIN DİZİNİ:		KURUL ONAYI:																
		Trabzon, Kültür ve Tabiat Varlıklarını Koruma Bölge Kurulunun 29.03.2007 Tarih ve 1047 Sayılı Kararıyla Tescillidir.																
		REVİZYON:

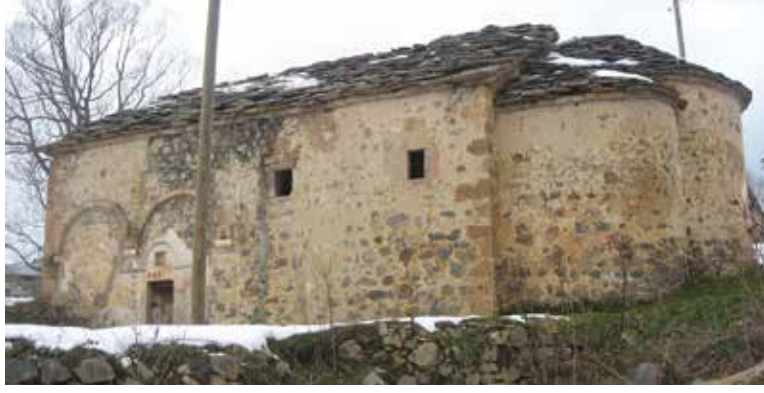
GÜZELOLUK KÖYÜ YUKARI MAHALLE "KİLİSE"

GENEL TANIM: Doğu-batı yönünde dikdörtgen bir platform üzerine konumlanmıştır. Bazilikal planlı kilise, kesme taş + moloz yonu taş işçiliğindedir. Taş araları derzlidir. Dışa taşıntılı yapılan 3 apsisi vardır. Nefli bölüm apsisli bölümden daha geniş ve yüksek tutulmuştur. Beşik çatısı kademelidir. Giriş kısmında yer alan kemerlerden kiborion tarzında bir uygulamanın yapıldığı anlaşılmaktadır.

KORUMA DURUMU	A İYİ	TAŞIYICI	A	DIŞ YAPI	A	ÜST YAPI	A	İÇ YAPI	A	SÜSLEME ELEMANI	A	RUTUBET	A	YOK					
	B ORTA		B		B		B		B		B		B	B	B	B	B	B	İZİ VAR
	C FENA		C		C		C		C		C		C	C	C	C	C	C	C

GÖZLEMLER:	TEKNİK BİLGİLER	SU	ELEKTRİK	ISITMA	KANALİZASYON
BUGÜNKÜ SAHİBİ:	BAKIMINDAN SORUMLU OLAN				
		ORJİNAL KULLANIMI:			
YAPILAN ONARIMLAR		BUGÜNKÜ KULLANIMI:			
AYRINTILI TANIM:		ÖNERİLEN KULLANIMI:			
<p>Kilise; Torul İlçesinin 32 km güney batısında, köy merkezinde yer alır. Eğimli bir arazi üzerine konumlandırılmıştır. Doğu-batı yönünde bazilikal planlı kilisenin, doğu cephesinde yer alan, içten ve dıştan yarım daire şeklinde düzenlenen 3 adet apsisi dışa taşıntılı yapılmıştır. Ortada yer alan apsis daha geniş ve yüksek tutulmuş olup her birinin ekseninde birer adet mazgal pencere yer alır. Kademeli bir üst örtüye sahip beşik çatılıdır. Çatı, düzgün kesilmiş taş plakalar yan yana dizilerek (bileği taşı) örtülmüştür. Taşınmazın beden duvarları, moloz taş işçilikli ve sıvalıdır. Saçak altı, cephe bitimleri, kapı pencere söveleri, kemerler düzgün yonu taştır. Batı cephesinde 3 adet mazgal pencere yer alır. Kuzey ve güney cephelerinde ikişer adet pencere yer alır. Kuzey duvarı eğimden dolayı yarı toprağa gömülmüştür. Güney cephede yer alan düzgün yonu taş işçilikli, düz lentolu giriş kapısı söveleri haç şeklinde yivlendirilmiş ve boyanmıştır. Alınlıkta yer alan kitabe kısmı boştur. Giriş lentosunun üst kısmında yarı duvara gömülü yanlarda ve ortada payelere oturtulmuş iki adet kemer kibarion tarzındaki uygulamalardan günümüze kalan izlerdir. İç mekâna girilememiş olup pencerelerden gördüğü kadariyle, dört sütun iki paye ile üç nef ayrılmıştır. Orta nef yan neflerden daha geniş ve yüksek tutulmuştur. Her nefin üzeri üstte bir tonozla sonlandırılmıştır. Tonoz örtüsü yarı duvara gömülü kemerlerle desteklenmiştir. Kemerler ve payeler birbirlerine yuvarlak kemerlerle ve ahşap gergilerle, yan duvarlarda ise yarı duvara gömülü kemerlerle bağlanmıştır. Ahşap gergileri kesilmiştir. Duvarlarında sıva üzerine kökboyası ile yapılan fresk tarzında bezemeleri vardır. Tonoz üzerinde ve yan duvarlarında yer alan bu bezemelerde İsa tasviri ile dört İncil yazarının isimleri ve sembolleri işlenmiştir. Halen depo olarak kullanılmaktadır. Genel olarak sağlamdır.</p>		<p>HAZIRLAYANLAR: Gülseren BOZ - Arkeolog Seyhan ÖZTÜRK - Harita Mühendisi Çiğdem ÇEBİ - Mimar Tuğba HACISALİHOĞLU - Mimar</p>

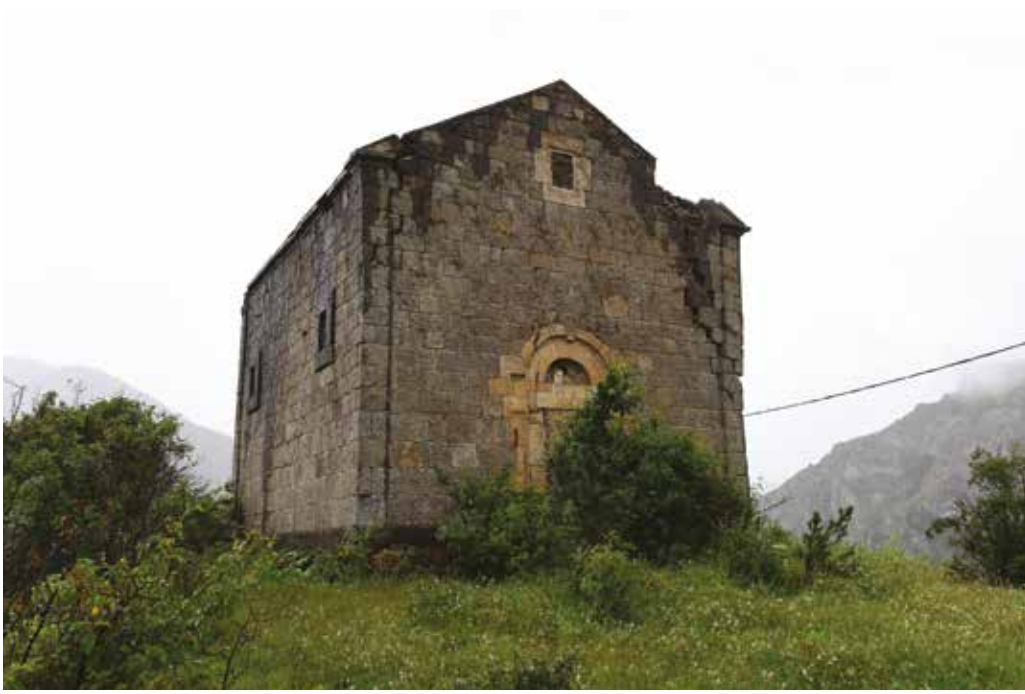
HARMANCIK KÖYÜ KAREL MEVKİİ "KİLİSE"

GENEL TANIM: Yapı, Torul İlçesi Harmancık Köyü Karel Mevkii'ndedir.

KORUMA DURUMU	A İYİ	TAŞIYICI	A	DIŞ YAPI	A	ÜST YAPI	A	İÇ YAPI	A	SÜSLEME ELEMANI	A	RUTUBET	A	YOK		
	B ORTA		B		B		B		B		B		B	B	B	İZİ VAR
	C FENA		C		C		C		C		C		C	C	C	ÖNEMLİ

GÖZLEMLER:	TEKNİK BİLGİLER	SU	ELEKTRİK	ISITMA	KANALİZASYON												
BUGÜNKÜ SAHİBİ:	BAKIMINDAN SORUMLU OLAN																
YAPILAN ONARIMLAR:		ORJİNAL KULLANIMI:															
AYRINTILI TANIMI:		BUGÜNKÜ KULLANIMI:															
<p>Yapı, Torul İlçesi Harmancık Köyü Karel Mevkii'ndedir. Köy yerleşkesinin uzağındadır. Dikdörtgen planlı, Beşik tonoz örtülü, çatı tabiat şartlarına bağlı olarak tahrip olmuştur. Giriş kapısı batıda olup, düzgün yontma taşla yapılmış, alınlığı kemer şeklindedir.</p>		ÖNERİLEN KULLANIMI:															
		HAZIRLAYANLAR:															
		<p>Gülseren BOZ - Arkeolog Çiğdem ÇEBİ - Mimar</p>															
YAYIN DİZİNİ:		KURUL ONAYI:

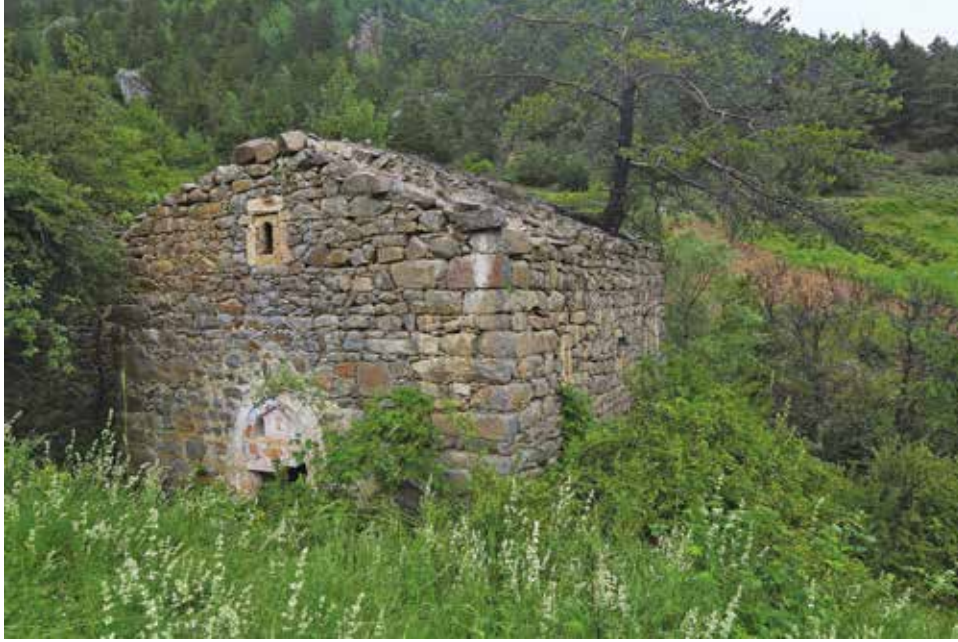
HARMANCIK KÖYÜ KOTANIS MEVKİİ "KİLİSE"

GENEL TANIM: Yapı, Harmancık Köyü Kotanis Mevkii'ndedir. Dikdörtgen planlı, beşik tonoz örtülüdür. Yonu taş + moloz taş malzemedен yığma olarak inşa edilmiştir.

KORUMA DURUMU	A İYİ	TAŞIYICI	A	DIŞ YAPI	A	ÜST YAPI	A	İÇ YAPI	A	SÜSLEME ELEMANI	A	RUTUBET	A	YOK		
	B ORTA		B		B		B		B		B		B	B	B	İZİ VAR
	C FENA		C		C		C		C		C		C	C	C	ÖNEMLİ

GÖZLEMLER:	TEKNİK BİLGİLER	SU	ELEKTRİK	ISITMA	KANALİZASYON
BUGÜNKÜ SAHİBİ:	BAKIMINDAN SORUMLU OLAN				
		ORJİNAL KULLANIMI:			
YAPILAN ONARIMLAR:		BUGÜNKÜ KULLANIMI:			
AYRINTILI TANIMI:		ÖNERİLEN KULLANIMI:			
<p>Yapı, Harmancık Köyü Kotanis Mevkii'ndedir. Dikdörtgen planlı, beşik tonoz örtülüdür. Yonu taş + moloz taş malzemedен yığma olarak inşa edilmiştir. Yöredeki diğer kiliselerde olduğu gibi beşik tonozlu çatı ile örtülmüştür. Aydınlatma kuzey ve güneyden iki batıdan da bir olmak üzere beş adet mazgal pencere ile sağlanmıştır.</p>		<p>HAZIRLAYANLAR: Gülseren BOZ - Arkeolog Çiğdem ÇEBİ - Mimar</p>			
		<p>KURUL ONAYI: Trabzon Kültür ve Tabiat Varlıklarını Koruma Bölge Kurulunun 08.10.2009 Tarih ve 2308 Sayılı Kararıyla Tescillidir.</p>			
YAYIN DİZİNİ:	EKLER	REVİZYON:			
	RAPOR		X		
	FOTOĞRAF		X		
	RÖLEVE PROJESİ				
	HARİTA / KROKİ / PLAN				
	KİTABE

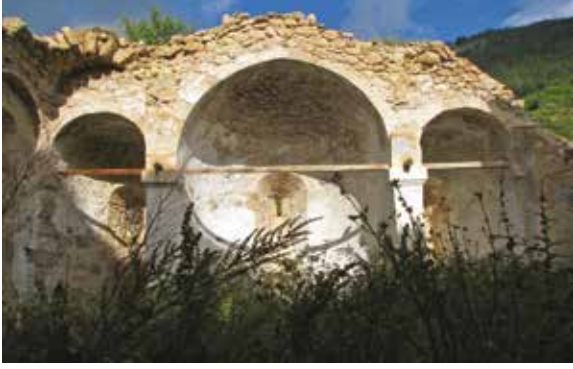
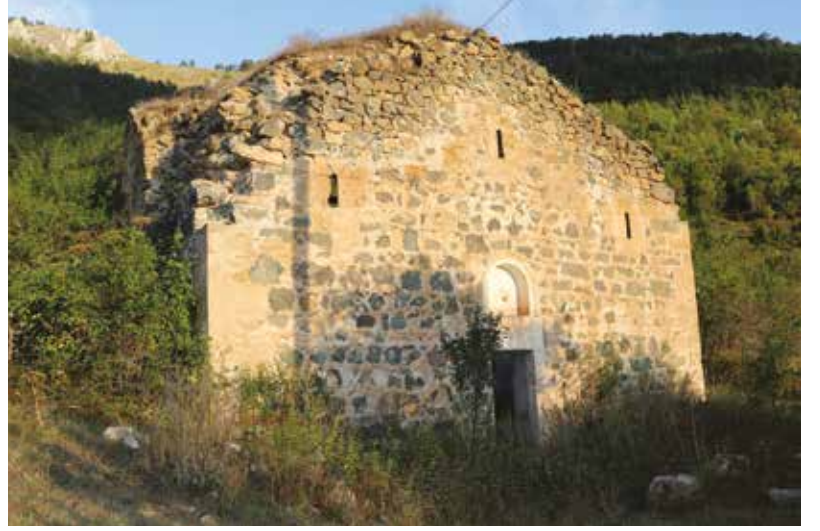
HARMANCIK KÖYÜ "MESEHOR MEVKİİ KİLİSESİ"

GENEL TANIM: Yapı, Harmancık Köyü Mesehor Mevkii'ndedir. Yöreye hâkim bir tepe üzerine konumlanmıştır. Kilise doğu-batı yönünde dikdörtgen bir alan üzerine bazilikal planlı, kesme taş + moloz taş malzemeden yığma olarak inşa edilmiştir. Beşik çatısının büyük bir bölümü çökmüştür. Kalan izlerden yapının içten üç nefli ayrıldığı, orta nefin yan neflerden daha geniş tutulduğu gözlemlenmiştir. Üst örtüsü tabiat şartlarına bağlı olarak yıkılmıştır. Doğuda yer alan apsisler, içten yarım kubbe ile örtülüdür.

KORUMA DURUMU	A İYİ	TAŞIYICI	A	DIŞ YAPI	A	ÜST YAPI	A	İÇ YAPI	A	SÜSLEME ELEMANI	A	RUTUBET	A	YOK			
	B ORTA		B		B		B		B		B		B	B	B	B	İZİ VAR
	C FENA		C		C		C		C		C		C	C	C	C	ÖNEMLİ

GÖZLEMLER:		TEKNİK BİLGİLER	SU	ELEKTRİK	ISITMA	KANALİZASYON												
BUGÜNKÜ SAHİBİ:	BAKIMINDAN SORUMLU OLAN																	
YAPILAN ONARIMLAR:		ORJİNAL KULLANIMI:																
AYRINTILI TANIMI:		BUGÜNKÜ KULLANIMI:																
<p>Yapı, Harmancık Köyü Mesehor Mevkii'ndedir. Köy yerleşkesinin dışındadır. Dikdörtgen bir alan üzerine bazilikal planlı ve yığma olarak yapılan yapının üst örtüsü tabiat şartlarına bağlı olarak tahrip olmuştur. Yapının köşe taşları, kapı ve pencere söveleri kesme taş, diğer kısımları yığma moloz taş, araları kalın harç tabakasıyla sıvanmıştır. İç mekânın aydınlatılması, kuzey ve güney beden duvarlarında üçer adet, doğudaki apsislerin eksenindeki birer adet, batı duvarda üst seviyede yer alan üç adet mazgal pencereden sağlanır. İç mekâna giriş batı cephenin ekseninde yer alan dikdörtgen bir açıklıktan sağlanır. Düz lentolu açıklığın üst kısmında yuvarlak kemerli alınlığı vardır. Kalan izlerden iç mekânın üç nefli olduğu, orta nefin yan neflerden daha geniş tutulduğu anlaşılmaktadır. Apsislerin üzeri içte yarım kubbe şeklindedir. Apsislerin önünde yer alan, payeleri birbirine ve yan duvarlara bağlayan gergiler halen mevcuttur. Kısım sağlam olan blok taş sütunlar demir kasnaklarla birbirlerine tutturulmuştur. İçten sıvalı ve boyalı olan yapının batıdaki penceresinin kemer kısmında boya ile 1905 tarihi yazılıdır. Ahşap gergilerin büyük kısmı kesiktir. Üst örtüsünün büyük kısmı, çökmüş, duvarlarda kopmalar vardır.</p>		ÖNERİLEN KULLANIMI:																
		<p>HAZIRLAYANLAR: Gülseren BOZ - Arkeolog Çiğdem ÇEBİ - Mimar</p>																
YAYIN DİZİNİ:		KURUL ONAYI:

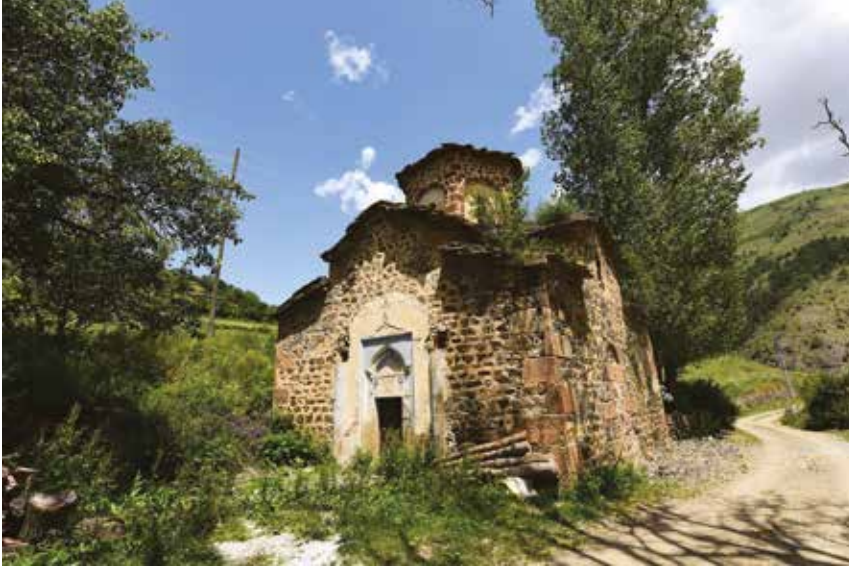
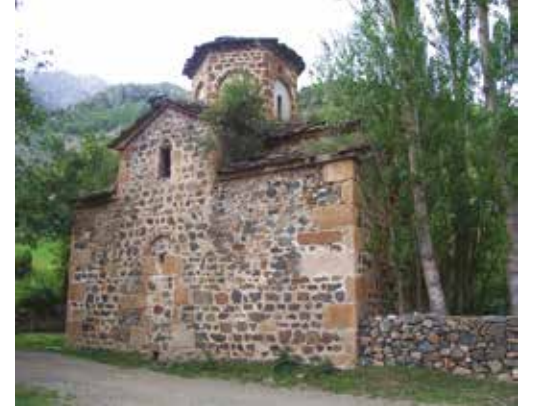
UĞURTAŞ KÖYÜ ALPULLU MAHALLESİ "KİLİSE-1"

GENEL TANIM: Uğurtaş Köyü, Alpullu Mahallesinde, yolun üzerindedir. Kapalı Yunan haçı plan şemasında düzenlenmiştir. Kesme taş + moloz taştan yığma olarak inşa edilmiştir. Kademeli kırma çatısı bileği taşı ile örtülüdür. Naos mekânının orta kısmı çokgen yüksek kasnak, üzeri kubbe örtülüdür.

KORUMA DURUMU	A İYİ	TAŞIYICI	A	DIŞ YAPI	A	ÜST YAPI	A	İÇ YAPI	A	SÜSLEME ELEMANI	A	RUTUBET	A	YOK	
	B ORTA		B		B		B		B		B		B	B	İZİ VAR
	C FENA		C		C		C		C		C		C	C	ÖNEMLİ

GÖZLEMLER:		TEKNİK BİLGİLER	SU	ELEKTRİK	ISITMA	KANALİZASYON
BUGÜNKÜ SAHİBİ:	BAKIMINDAN SORUMLU OLAN					
YAPILAN ONARIMLAR:		ORJİNAL KULLANIMI:				
AYRINTILI TANIMI:		BUGÜNKÜ KULLANIMI:				
Yapı, Uğurtaş Köyü Alpullu Mahalle yerleşkesinin girişindedir. 8,10 m x 9,37 m ölçülerindeki kilise kapalı yunan haçı plan şemasında düzenlenmiştir. İç mekân, yarı duvara gömülü iki paye, dört sütunla üç nefte ayrılmıştır. Orta nef yan neflerden daha geniş ve yüksek tutulmuştur. Daha geniş ve yüksek tutulan orta nef doğuda içten ve dıştan yuvarlak olarak düzenlenen bir apsisle sonlanmıştır. Yan nefler doğuda daha kısa tutularak içten yarım daire, dıştan düz duvar şeklinde yapılmıştır. Kademeli kırma çatısı bileği taşı ile örtülüdür. Naos mekânının orta kısmı çokgen yüksek kasnak, üzeri kubbe örtülüdür. Diğer kısımlar beşik tonozludur. Kubbe kasnağında kemerler içerisine yerleştirilen mazgal pencereler vardır. Kapı, pencere, taşıyıcılar, cephe bitimleri, kemerler düzgün yontma taş malzemeden diğer kısımlar ise yaklaşık 0,80 m kalınlığında moloz taştan yapılmıştır. Giriş kapısı batıdan açılmış olup, girişin hemen üzerinde niş olan sivri kemerli bir alınlık mevcuttur. Giriş kapısının çevresindeki konsollar ve saçak izlerinden ön kısmında kiborion tarzında uygulamanın olduğu anlaşılmaktadır. Güney cephedeki duvarın ekseninde içi doldurulmuş bir kapı izi gözlemlenmiştir.		ÖNERİLEN KULLANIMI:

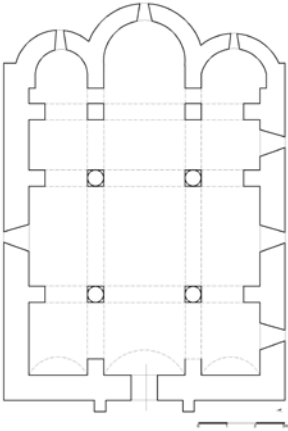
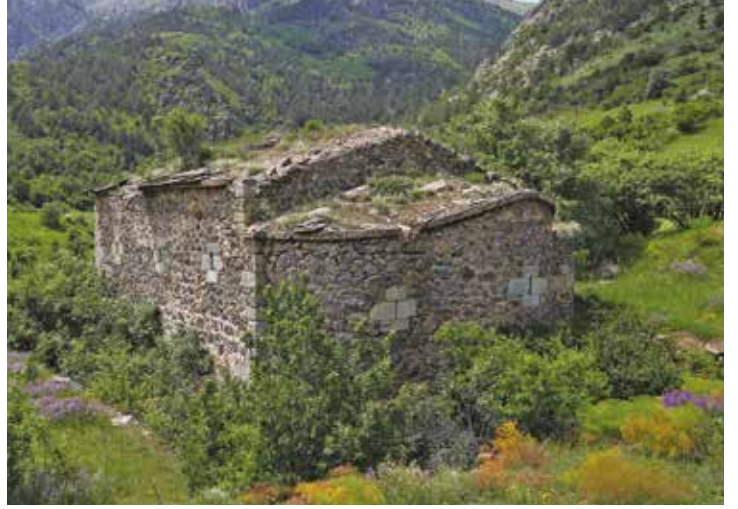
UĞURTAŞ KÖYÜ ALPULLU MAHALLESİ "KİLİSE-2"

GENEL TANIM: Uğurtaş Köyü, Alpullu Mahallesi'nde yer almaktadır. Mahalle üzerinde yer alan tepededir. Dikdörtgen bir alan üzerine üç nefli bazilikal plan şemasında, yığma olarak inşa edilmiştir. Kesme taş + moloz taş malzemedir. Beşik çatısı kademelidir.

KORUMA DURUMU	A İYİ	TAŞIYICI	A	DIŞ YAPI	A	ÜST YAPI	A	İÇ YAPI	A	SÜSLEME ELEMANI	A	RUTUBET	A	YOK	
	B ORTA		B		B		B		B		B		B	B	İZİ VAR
	C FENA		C		C		C		C		C		C	C	ÖNEMLİ

Alpullu Mahallesi yerleşkesinin uzağında yer alır. Yakın çevresi eğimli boş arazidir. Yapı, dikdörtgen bir alan üzerine, üç nefli, bazilikal plan şemasında inşa edilmiştir. Doğu cephesinde yer alan üç apsisi ana yapıdan daha dar ve alçak tutulmuştur. Beşik çatısı kademelidir. 13 m x 8,54 m ebatlarındaki yapının iç mekânı iki paye, dört sütunla ile üç nefe ayrılmıştır. Ortadaki nef yanlardan daha geniş ve yüksek tutulmuştur. Doğu cephesinde apsis ve pastaporion hücreleri yarım daire şeklinde dışa taşkın yapılmıştır. Apsisler yapının diğer duvarlarından daha dar ve alçak tutulmuştur. Apsislerin ekseninde mazgal pencereler vardır. Kapı, pencere söveleri, cephe bitimleri ve kemerler düzgün kesme taş malzemeden, beden duvarları ise moloz taştan örülmüştür. Kilisenin üst örtüsü içten tonoz, dıştan kademeli beşik çatılıdır. Üst örtünün büyük bir bölümü günümüze kadar sağlam olarak ulaşmıştır. Taşınmazın iç mekânına giriş batı cephenin ekseninde yer alan dikdörtgen bir açıklıktan sağlanır. Yuvarlak kemerli bir alınığa sahiptir. Kapı sövesini yanlarda yarı suvara gömülü birer başlıklı sütun, üstte yine yarı duvara gömülü yuvarlak kemer sınırlar. Lento üzerinde 1862 tarih, haç, haça saplı kılıç motifleri yer alır. Tarih kitabesi üzerinde olan nadir kiliselerdendir. Kilisenin iç duvarları sıvalı bazı kısımları boyalıdır. Sütun başlıklarındaki ve pencere kemerlerindeki çiçek motifli kalem işlerinin bir bölümü günümüze gelebilmiştir. Taşıyıcılar birbirlerine ahşap gergilerle bağlyken günümüzde bu gergiler kesilmiştir.

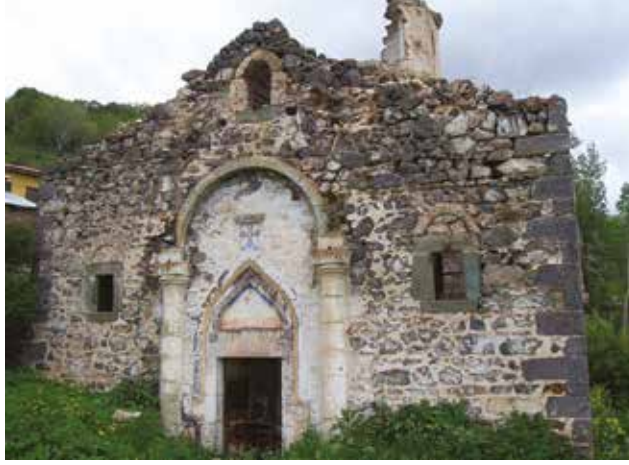
UĞURTAŞ KÖYÜ EMİR MAHALLESİ "İSTAVRİ KİLİSE"

GENEL TANIM: Yapı, Uğurtaş Köyü yerleşkesindedir. Dikdörtgen bir alan üzerine, Kapalı Yunan haçı plan şemasında inşa edilmiştir. Yiğma tekniğinde yapılmıştır. Kesme taş + moloz taş işçiliktir.

KORUMA DURUMU	A İYİ	TAŞIYICI	A	DIŞ YAPI	A	ÜST YAPI	A	İÇ YAPI	A	SÜSLEME ELEMANI	A	RUTUBET	A	YOK	
	B ORTA		B		B		B		B		B		B	B	İZİ VAR
	C FENA		C		C		C		C		C		C	C	ÖNEMLİ

GÖZLEMLER:		TEKNİK BİLGİLER	SU	ELEKTRİK	ISITMA	KANALİZASYON
BUGÜNKÜ SAHİBİ:	BAKIMINDAN SORUMLU OLAN					
YAPILAN ONARIMLAR:		ORJİNAL KULLANIMI:				
AYRINTILI TANIMI:		BUGÜNKÜ KULLANIMI:				
<p>Yapı, dikdörtgen bir alan üzerine, 12,60 m x 6,70 m ölçülerinde, kapalı Yunan haçı plan şemasında inşa edilmiştir. Kapı, pencere, cephe bitimleri, taşıyıcılar ve kemerler düzgün yontma taş malzemeden, beden duvarları ise moloz taştan örülmüştür. Taşınmazın doğu cephesinde dışa taşınmış yapılan yarım daire şeklindeki, apsis ve apsisin iki yanında yine yarım daire şeklinde yapılan birer pastaphorion hücreleri vardır. İç mekânın aydınlatılması apsislerin eksenlerinde yer alan adet mazgal pencereler, cephelere açılan yuvarlak alınlıklı dikdörtgen pencereler ve kubbe kasnağındaki mazgal pencerelerle sağlanmıştır. Kiliseye giriş, batı cephenin eksenindedir. Dikdörtgen formulu giriş kapısının blok taştan yapılan lentosunun üzerinde sivri kemeri alınlığı vardır. Alınlığın üst kısmında haç motifi işlidir. Kapı sövesini yanlarda yarı suvara gömülü birer başlıklı sütun, üstte yine yarı duvara gömülü yuvarlak kemer sınırlar. Kapı nişinin üzerinde boyalı bezeme izleri vardır. Tek kanatlı giriş kapısı ahşap olup orijinaldir. Kaynaklarda, kilisenin kibarion şeklinde girişinin olduğu ancak günümüze kadar gelemediği bildirilmiştir. İç mekân; iki paye, dört sütunla üç nef ayrılmıştır. Orta nef yan neflerden geniş ve yüksek tutulmuştur. Orta apsisten pastaforion odalarına açılan yuvarlak kemerli açıklıklar vardır. Apsislerin yan duvarlarında küçük büyük nişler yer alır. Üst örtüyü taşıyan sütunlar yekpare taş olup birbirlerine demir kasnaklarla ve birbirlerine demir gergilerle bağlanmıştır. Üst örtünün büyük bir bölümü yıkık olup orta mekânın üzeri yüksek çokgen kasnaklı kubbe ile örtülmüştür. Diğer bölümlerin üst örtüsü beşik tonozludur. Sıvaları dökülmüştür. Kalem işi süslemelerinin çok az bir bölümü sağlamdır.</p>		<p>ÖNERİLEN KULLANIMI:</p> <p>HAZIRLAYANLAR: Gülseren BOZ - Arkeolog Seyhan ÖZTÜRK - Harita Mühendisi Nilay BOZALİ - Mimar</p>

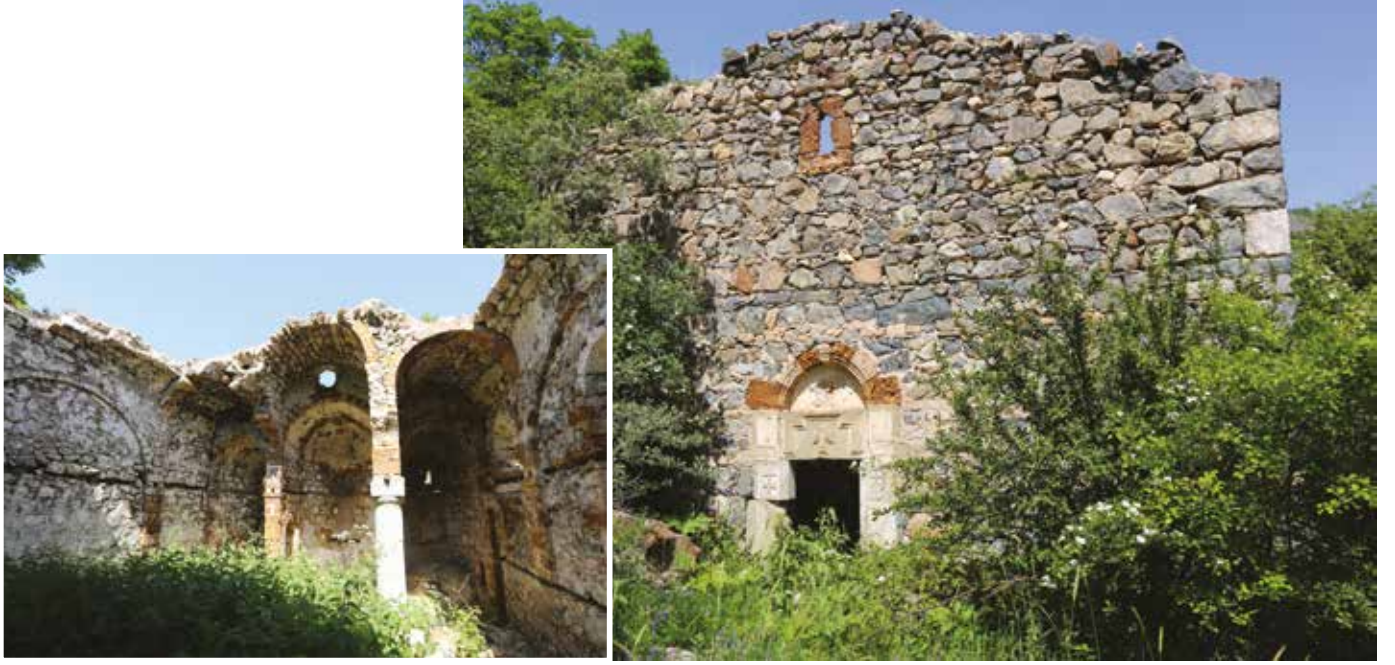
UĞURTAŞ KÖYÜ MANATLI MAHALLESİ "KİLİSE"

GENEL TANIM: Uğurtaş Köyü'ndedir. Doğu-batı yönünde üç nefli bazilikal planlı inşa edilmiştir. Kesme taş + moloz taştan yığma olarak inşa edilmiştir. Doğu cephesinde dışa taşıntılı yapılan üç apsisi vardır. Apsislerin üzeri yarım kubbe ile örtülüdür.

KORUMA DURUMU	A İYİ	TAŞIYICI	A	DIŞ YAPI	A	ÜST YAPI	A	İÇ YAPI	A	SÜSLEME ELEMANI	A	RUTUBET	A	YOK	
	B ORTA		B		B		B		B		B		B	B	İZİ VAR
	C FENA		C		C		C		C		C		C	C	ÖNEMLİ

GÖZLEMLER:		TEKNİK BİLGİLER	SU	ELEKTRİK	ISITMA	KANALİZASYON
BUGÜNKÜ SAHİBİ:	BAKIMINDAN SORUMLU OLAN					
		ORJİNAL KULLANIMI:				
YAPILAN ONARIMLAR:		BUGÜNKÜ KULLANIMI:				
AYRINTILI TANIMI:		ÖNERİLEN KULLANIMI:				
<p>Yapı, doğu-batı yönünde 10 x 6,70 m boyutlarında üç nefli bazilikal planlı, yonu taş + moloz taş işçiliktir. Orta nef yan neflerden daha geniş ve yüksek tutulmuştur. Doğuda yer alan orta apsisi dışa çıkıntı yapmaktadır. Apsislerin ekseninde ve batı duvarının ekseninde birer mazgal pencere ve güney cephede üç adet yuvarlak kemerli pencere yer almaktadır. Çatı örtüsü içten beşik tonoz örtülü olup büyük bir bölümü yıkılmıştır. Üst örtüyü taşıyan sütunlardan sadece bir tanesi ayakta. Yan duvarlarda yer alan yarı duvara gömülü paye ve kemerler halen mevcuttur. Batı cephenin ortasında yer alan giriş kapı lento ve yan söveleri üzerinde haç motifleri işlenmiştir. Lentonun üst kısmı yivli, yuvarlak kemerli bir alınlığa sahiptir. Üst örtüsü çöktüğü için harap durumdadır.</p>		<p>HAZIRLAYANLAR: Gülseren BOZ - Arkeolog Seyhan ÖZTÜRK - Harita Mühendisi Nilay BOZALİ - Mimar</p>

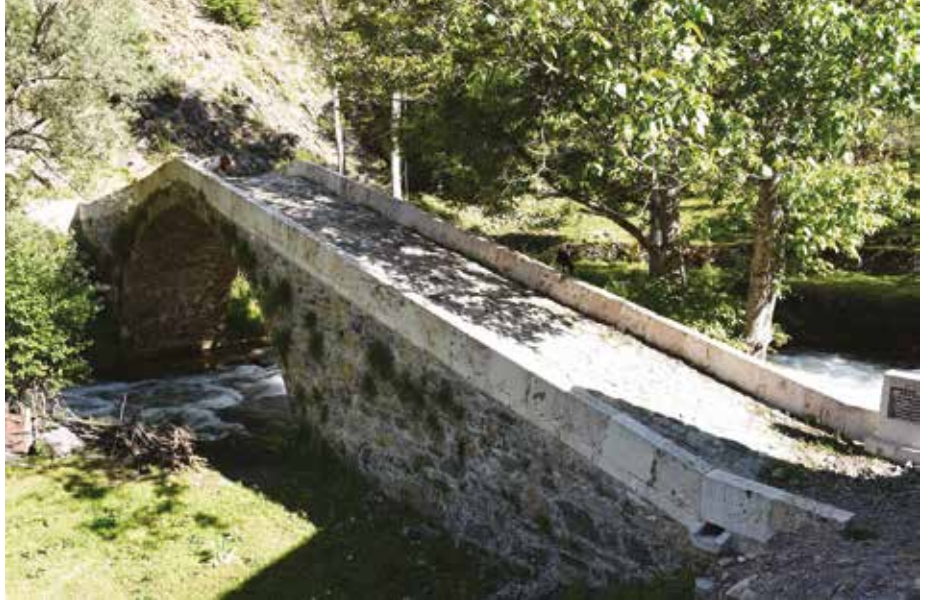
GÖZLEMLER:		TEKNİK BİLGİLER	SU	ELEKTRİK	ISITMA	KANALİZASYON
BUGÜNKÜ SAHİBİ:	BAKIMINDAN SORUMLU OLAN:					
		ORJİNAL KULLANIMI:				
YAPILAN ONARIMLAR: 2012 Yılında Karayolları Genel Müdürlüğüne restorasyonu yapılmıştır.		BUGÜNKÜ KULLANIMI:				
AYRINTILI TANIM: Torul İlçesine 10 km mesafede Çit Deresi üzerindedir. Meryem Ana Manastır Kilisesi'ne ulaşım amacıyla yapılmış ikinci köprü olduğu düşünülmektedir. Yuvarlak kemerli olup tek gözlüdür. Köprü ayakları anakaya kütlesi üzerine oturmaktadır. Uzunluğu yaklaşık 27 m, genişliği yaklaşık 3,50 m, yüksekliği yaklaşık 11,40 m'dir. Harpuşta şeklinde yükselen köprünün döşemesi yaklaşık birer metre aralıklarla basamaklandırılmıştır. Kemer kısmı düzgün yonu taş, diğer bölümler moloz taş işçiliktir. Korkulukları yoktur. Köprü üzeri orijinal taş döşemesi ile günümüze kadar gelmiştir.		ÖNERİLEN KULLANIMI:				
		HAZIRLAYANLAR: Gülseren BOZ - Arkeolog Seyhan ÖZTÜRK - Harita Mühendisi Nilay BOZALİ - Mimar

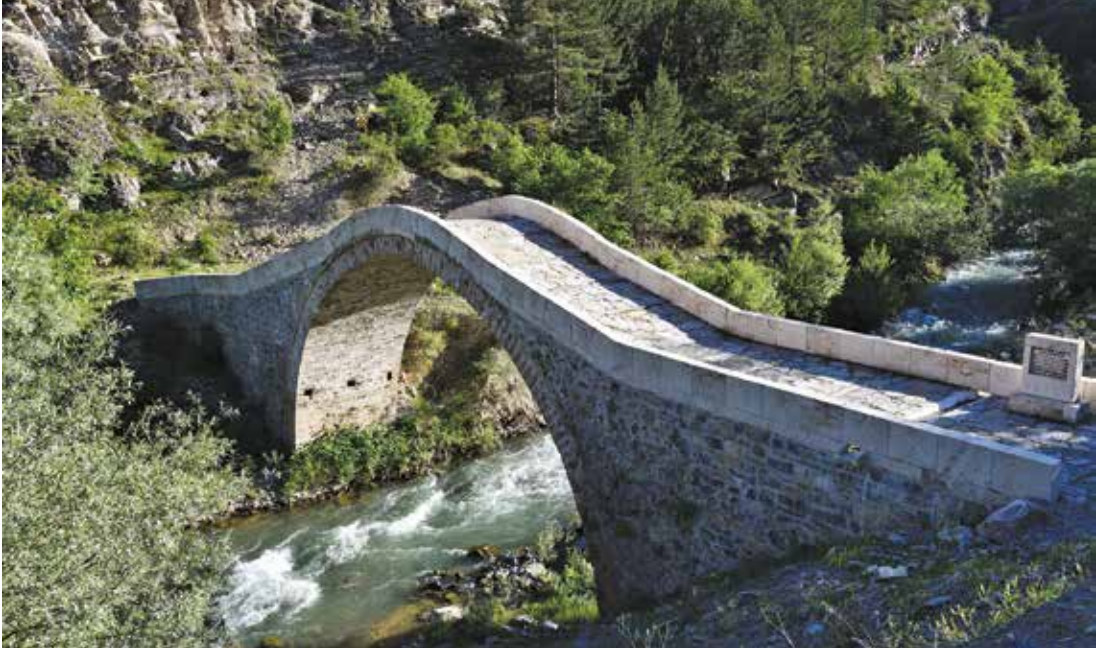
BÜYÜKÇİT KÖYÜ "MERYEMANA KÖPRÜSÜ-2"

GÖZLEMLER:		TEKNİK BİLGİLER	SU	ELEKTRİK	ISITMA	KANALİZASYON
BUGÜNKÜ SAHİBİ:	BAKIMINDAN SORUMLU OLAN:					
		ORJİNAL KULLANIMI:				
YAPILAN ONARIMLAR: Karayolları Genel Müdürlüğüne 2012 yılı içerisinde restorasyonu yapılmıştır.		BUGÜNKÜ KULLANIMI:				
AYRINTILI TANIM: Çit Deresi üzerindedir. Meryemana Manastır Kilisesi'ne ulaşım amacıyla yapılmış olduğu düşünülmektedir. Köprü ayakları anakaya kütlesi üzerine oturmaktadır. Hafif sivri kemerli olup tek gözlüdür. Kemer kısmı düzgün kesme taş, üst tabliyesi ve tempan duvarları moloz taş işçiliktir. 20 m uzunluğunda, 3,15 m genişliğinde ve 10 m yüksekliğinde sivri kemerli, tek gözlüdür. Kemer kısmı düzgün yonu taş, diğer kısmı moloz taş işçiliktir. Korkulukları yıkılmış durumda iken 2012 yılında yeniden yapılmıştır.		ÖNERİLEN KULLANIMI:				
		HAZIRLAYANLAR: Gülseren BOZ - Arkeolog Seyhan ÖZTÜRK - Harita Mühendisi Nilay BOZALİ - Mimar				
		KONTROL EDEN:

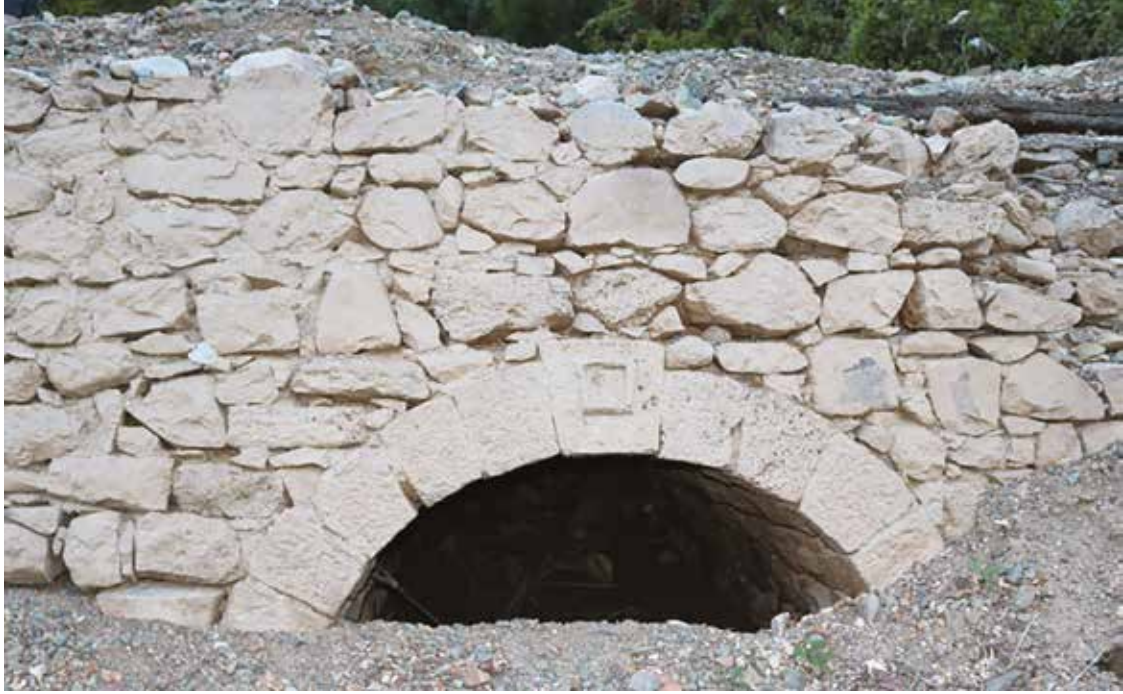
MERKEZ ÇAMLICA MAHALLESİ "MENFEZ"

GENEL TANIM: Tek kemer gözlü köprünün kemer kısmı yuvarlaktır. Kemer betonarme kaplı diğer bölümleri düzgün yonu taşıdır.

GÖZLEMLER:		TEKNİK BİLGİLER	SU	ELEKTRİK	ISITMA	KANALİZASYON
BUGÜNKÜ SAHİBİ:	BAKIMINDAN SORUMLU OLAN:					
		ORJİNAL KULLANIMI:				
YAPILAN ONARIMLAR:		BUGÜNKÜ KULLANIMI:				
AYRINTILI TANIM:		ÖNERİLEN KULLANIMI:				
<p>Eski Torul-Kürtün yol güzergâhında, kuru dere üzerinde yer alır, Çamlıca Mahallesi ile Kaledibi Mahallesi arasında yer alır. Köy yerleşimi içerisinde yer alan köprü tek kemer gözlüdür. Yuvarlak kemerli köprünün kemer açıklığı 2 ve yüksekliği yaklaşık 3 m'dir. Kemer kısmı, korkulukları ve ayakların bir bölümü betonarme olarak onarılmıştır. Üst kısmı da asfaltla kaplanmıştır. Gümüşhane-Trabzon karayolu güzergâhında, Çatak ve Zigana Mevkiindeki köprülerle aynı özelliktedir.</p>		HAZIRLAYANLAR:				
		<p>Gülseren BOZ - Arkeolog Nilay BOZALİ - Mimar</p>				
		KURUL ONAYI:				
		<p>Trabzon, Kültür ve Tabiat Varlıklarını Koruma Bölge Kurulunun 28.06. 2007 Tarih ve 1217 Sayılı Kararıyla Tescillidir.</p>

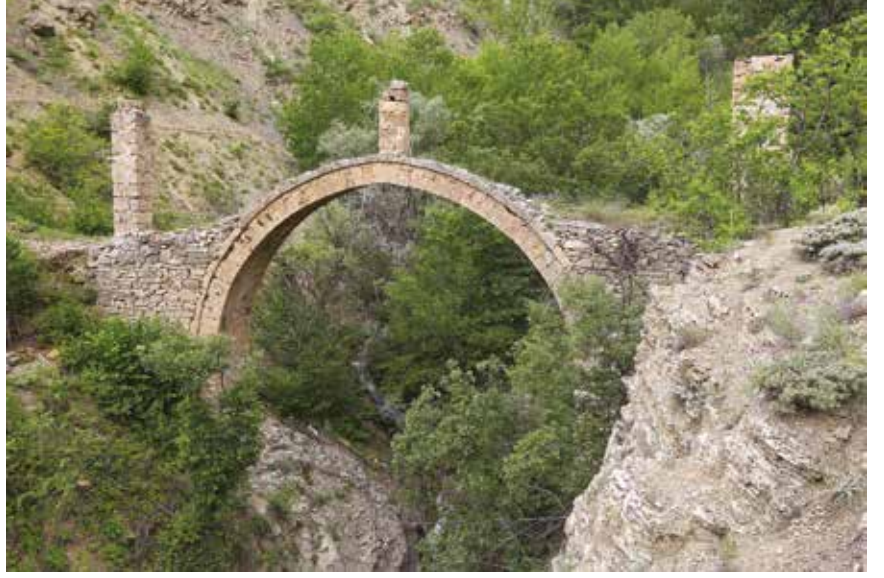
DEDELİ KÖYÜ "KEMER KÖPRÜ"

GENEL TANIM: Yapı, Dedeli Köyü'ndedir. Tek gözlü köprünün kemer kısmı yuvarlaktır. Ayaklar anakaya kütlesi üzerine oturtulmuştur. Döşemesi harpuşa şeklinde yükselir. Kesme taş + moloz taştan inşa edilmiştir. Sulama ve geçit işlevlidir.

GÖZLEMLER		TEKNİK BİLGİLER	SU	ELEKTRİK	ISITMA	KANALİZASYON
BUGÜNKÜ SAHİBİ:	BAKIMINDAN SORUMLU OLAN:					
YAPILAN ONARIMLAR:		ORJİNAL KULLANIMI:				
AYRINTILI TANIMI:		BUGÜNKÜ KULLANIMI:				
<p>Köprü, İlçe Merkezi'ne 35 km mesafede köy yerleşiminin dışında, Dedeli Deresi üzerindedir. 16,60 m boyunda, 1,95 m genişliğinde ve 11 m yüksekliğindedir. Tek gözlü ve yuvarlak kemerli olarak yapılmıştır. Kemer kısmı düzgün yonu taş diğer kısımları kaba yonu taş işçiliklidir. Üstü taş kaplıdır. Kemer kısmında mazgal delikleri vardır. Köprünün üzerinde, orta kısmında ve ayaklar üzerinde yer alan taş malzemeli payelerin (3 adet) üzerinden bir zamanlar su arkının geçtiği gözlemlenmiştir. Bu özelliği ile üniktir. Genel olarak sağlamdır.</p>		<p>ÖNERİLEN KULLANIMI:</p> <p>HAZIRLAYANLAR: Gülseren BOZ - Arkeolog Seyhan ÖZTÜRK - Harita Mühendisi Tuğba HACISALİHOĞLU - Mimar Çiğdem ÇEBİ - Mimar</p> <p>KURUL ONAYI: Trabzon, Kültür ve Tabiat Varlıklarını Koruma Bölge Kurulunun 23.03.2007 Tarih ve 1047 Sayılı Kararıyla Tescillidir.</p>

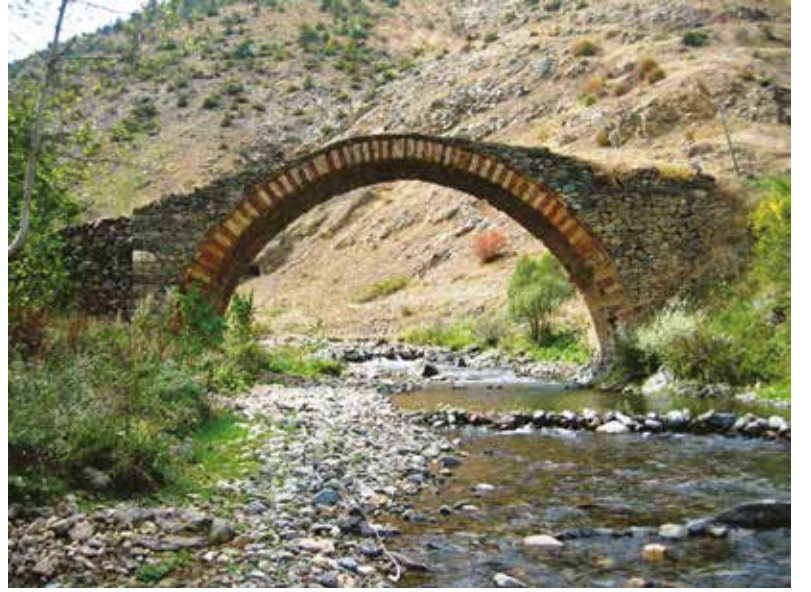
DEMİRKAPI KÖYÜ ERMÜK MAHALLESİ "DEMİRKAPI KÖPRÜSÜ"

GENEL TANIM: Demirkapı-Arpalı köy yolunun Herak köy yolu ayrımındaki Ünal mahallesinde UTM ED 50 derecelik sistemde x=4490839 y=5110191 koordinatlarında yer alır. Cizire Deresi üzerindedir. Anakaya üzerine oturan ayak kısımları 3-4 sıra kaba yonu taş olup, üzerinde kemer yükselmektedir. Tek gözlü yuvarlak kemerlidir. Kemer kısmı iki renkli kesme taş işçiliktir. Tempan duvarları moloz taştır. Üst döşemesi harpuşa şeklinde yükselmektedir. Korkulukları yıkıktır.

GÖZLEMLER:		TEKNİK BİLGİLER	SU	ELEKTRİK	ISITMA	KANALİZASYON
BUGÜNKÜ SAHİBİ:	BAKIMINDAN SORUMLU OLAN:					
YAPILAN ONARIMLAR:		ORJİNAL KULLANIMI:				
AYRINTILI TANIMI:		BUGÜNKÜ KULLANIMI:				
<p>Torul Kopuz yolu üzerine Demirkapı Köyü Ünal (Ermük) Mahallesi Cizire Deresi üzerindedir. Köprü, Demirkapı-Arpalı Köy yolunun Herak köy yolu ayrımında Ünal Mahallesinde yer alır. Köprü tek gözlü olup, kemer kısmı iki renkli yöresel kesme taş işçiliktir. Anakaya üzerine oturan ayak kısımları 3-4 sıra kaba yonu taş olup, üzerinde kemer yükselmektedir. Döşeme genişliği yaklaşık 3,5 m, kemer genişliği 12 m, platform uzunluğu 19 m'dir. Tek gözlü yuvarlak kemerlidir. Arşivolt kemeri, kemer taşı gibi iki renkte yapılmıştır. Tempan duvarları moloz taş işçiliktir. Korkuluğu ve kitabesi bulunmamaktadır.</p>		ÖNERİLEN KULLANIMI:				
		<p>HAZIRLAYANLAR: Kemal AKYÜZ - Mimar Mehmet Salih SARALIOĞLU - Arkeolog</p>

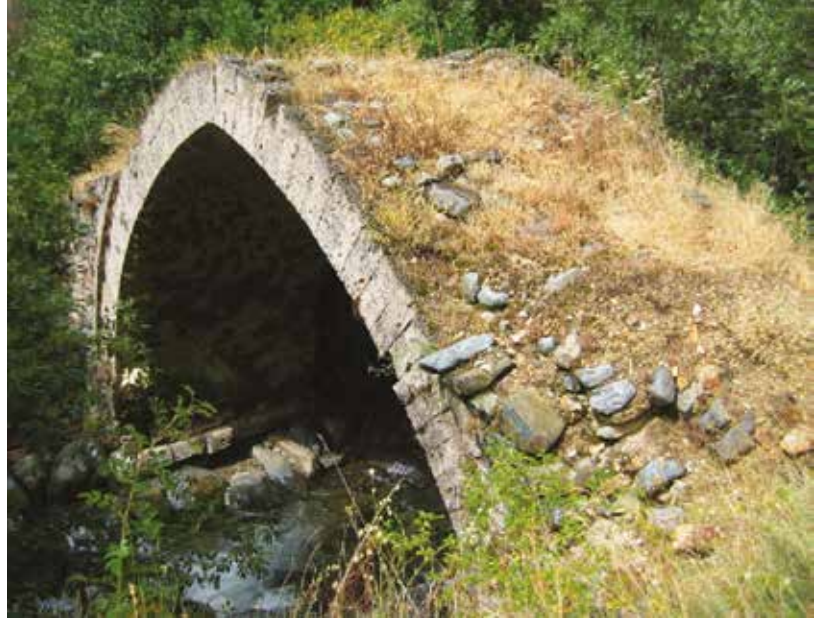
GÜLAÇAR KÖYÜ "ARTABEL KÖPRÜSÜ"

GENEL TANIM: Köprü, Gülaçar Köyü, Esentepe Mahallesi'ndedir. Tek kemer gözlü köprünün kemer kısmı sivri formlu ve düzgün yonu taş işçiliktir. Diğer bölümleri kaba yonu taşır. Tabliye ve döşemesi harpuşta şeklinde yükselen köprülerdendir.

GÖZLEMLER		TEKNİK BİLGİLER	SU	ELEKTRİK	ISITMA	KANALİZASYON												
BUGÜNKÜ SAHİBİ:	BAKIMINDAN SORUMLU OLAN:																	
YAPILAN ONARIMLAR:		ORJİNAL KULLANIMI:																
AYRINTILI TANIMI:		BUGÜNKÜ KULLANIMI:																
<p>Köprü, Gülaçar Köyü, Esentepe Mahallesi'nde Artabel deresi üzerindedir. Esentepe Köyü yerleşiminin güneyinden geçen Artabel deresi üzerine konumlandırılmıştır. Köy yerleşiminin alt seviyelerindedir. Ayakları anakaya kütlesi üzerine oturan köprü tek gözlü ve sivri kemerlidir. Yaklaşık 20 m uzunluğunda, 3 metre genişliğinde, 5-6 metre yüksekliğindeki köprünün tabliye ve döşemesi harpuşta şeklinde yükselen köprülerdendir. Kemer kısmı ve çok az bölümü sağlam olan arşivolt kemeri düzgün yonu taş işçilikli, diğer bölümleri kaba yonu taşır.</p>		ÖNERİLEN KULLANIMI:																
		<p>HAZIRLAYANLAR: Gülseren BOZ - Arkeolog Seyhan ÖZTÜRK - Harita Mühendisi Tuğba HACISALİHOĞLU - Mimar Çiğdem ÇEBİ - Mimar</p>																
YAYIN DİZİNİ:		KURUL ONAYI:

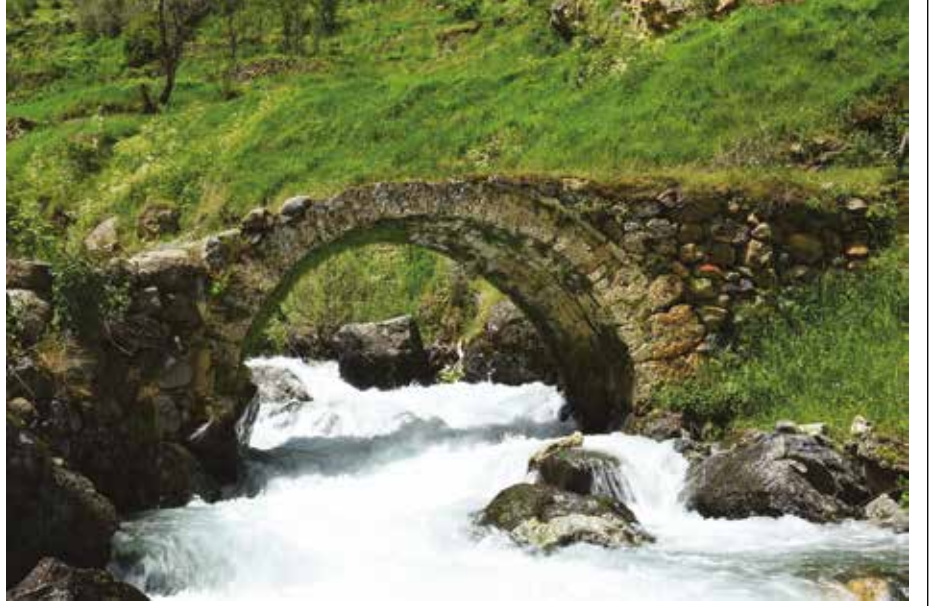
GÜLAÇAR KÖYÜ ESENTEPE MAHALLESİ "KEMER KÖPRÜ-1"

GENEL TANIM: Yapı, Torul ilçesi Gülaçar Köyü yolu, UTM ED 50 y=513401 x=4471209 koordinatlarında bulunmaktadır. Tek gözlü ve yuvarlak kemerlidir. Kemer ve arşivolt düzgün yonu taş, diğer kısımlar moloz taş malzeme ile yığma olarak inşa edilmiştir. Döşeme ve tabiyesi iki yöne az eğimli şekilde yükselmektedir.

GÖZLEMLER		TEKNİK BİLGİLER	SU	ELEKTRİK	ISITMA	KANALİZASYON
BUGÜNKÜ SAHİBİ:	BAKIMINDAN SORUMLU OLAN:					
		ORJİNAL KULLANIMI:				
YAPILAN ONARIMLAR:		BUGÜNKÜ KULLANIMI:				
AYRINTILI TANIMI:		ÖNERİLEN KULLANIMI:				
<p>Artabel Deresi üzerinde yer alan kemer köprü, anakaya kütlesi üzerine yerleştirilmiştir. Tek gözlü ve yuvarlak kemerlidir. Yaklaşık 18 metre uzunluğunda, 2,50 m genişliğinde, 3,50-4 m yüksekliğindedir. Kemer ve kısmen sağlam olan arşivolt düzgün yonu taş, diğer kısımlar moloz taş malzeme ile yığma olarak inşa edilmiştir. Döşeme ve tabiyesi iki yöne az eğimli şekilde yükselmektedir. Günümüzde kullanılmaktadır.</p>		<p>HAZIRLAYANLAR: Gülseren BOZ - Arkeolog Seyhan ÖZTÜRK - Harita Mühendisi Tuğba HACISALİHOĞLU - Mimar Çiğdem ÇEBİ - Mimar</p>				
		<p>KURUL ONAYI: Trabzon, Kültür ve Tabiat Varlıklarını Koruma Bölge Kurulunun 29.03.2007 Tarih ve 1047 Sayılı Kararıyla Tescillidir.</p>

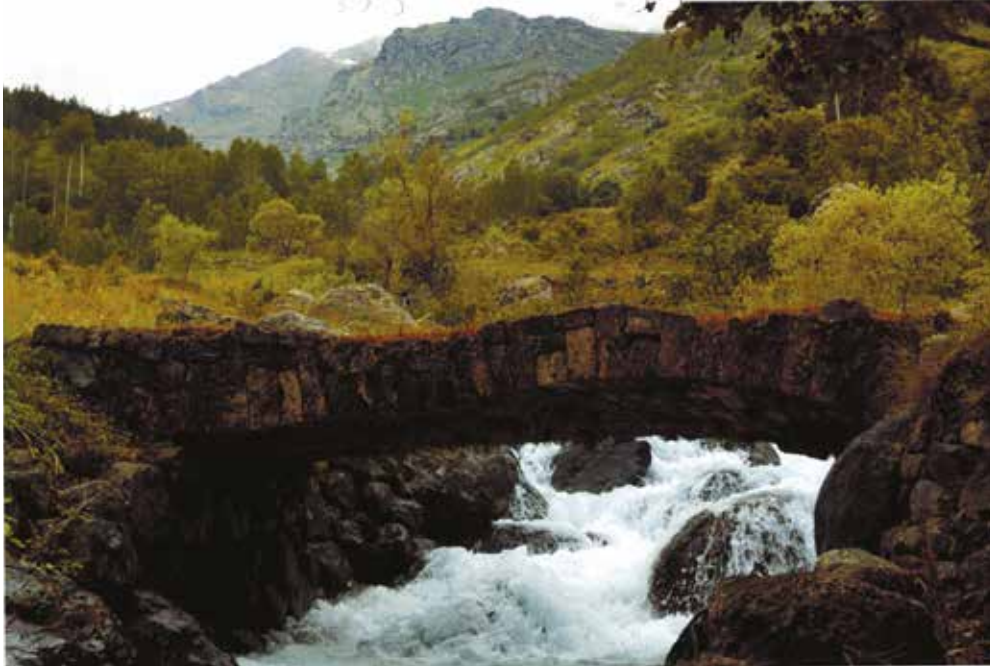
GÜLAÇAR KÖYÜ ESENTEPE MAHALLESİ "KÖPRÜ-2"

GENEL TANIM: Yapı, Gülaçar Köyü'nde UTMED 50 x=4470890 y=511834 koordinatlarında bulunmaktadır. Köy yerleşkesinin dışında yaylalara giden yol üzerindedir.

GÖZLEMLER:		TEKNİK BİLGİLER	SU	ELEKTRİK	ISITMA	KANALİZASYON
BUGÜNKÜ SAHİBİ:	BAKIMINDAN SORUMLU OLAN:					
		ORJİNAL KULLANIMI:				
YAPILAN ONARIMLAR:		BUGÜNKÜ KULLANIMI:				
AYRINTILI TANIM:		ÖNERİLEN KULLANIMI:				
<p>Gülaçar Köyü'nde UTMED50 x=4470890 y=511834 koordinatlarında bulunan köprü, farklı bir mimari arz etmektedir. Köprü, yıkılan eski bir köprünün taşlarıyla yeniden basık kemerli olarak yapıldığı ve bir kısmının zamanla sehim yaptığı tahmin edilmektedir. Ayaklar anakaya kütlesi üzerine oturmuştur. Kemer düzgün bir form içermemektedir. Kemer kısmı düzgün yonu taş, diğer kısımları moloz taştır. Tablivesi ve döşemesi düzdür. Korkulukları yoktur.</p>		HAZIRLAYANLAR: Gülseren BOZ - Arkeolog Nilay BOZALİ - Mimar				
		KURUL ONAYI: Trabzon Kültür ve Tabiat Varlıklarını Koruma Bölge Kurulunun 16.04.2014 Tarih ve 1778 Sayılı Kararıyla Tescillidir.				
YAYIN DİZİNİ:	EKLER		REVİZYON:			
	RAPOR	X
