T.C. Gümüşhane Valiliđi
İl Kùltür ve Turizm
Mùdùrlùđù

Gümüşhane Kùltür Envanteri 2016

GÜMÜŞHANE İLİ KÜLTÜR ENVANTERİ

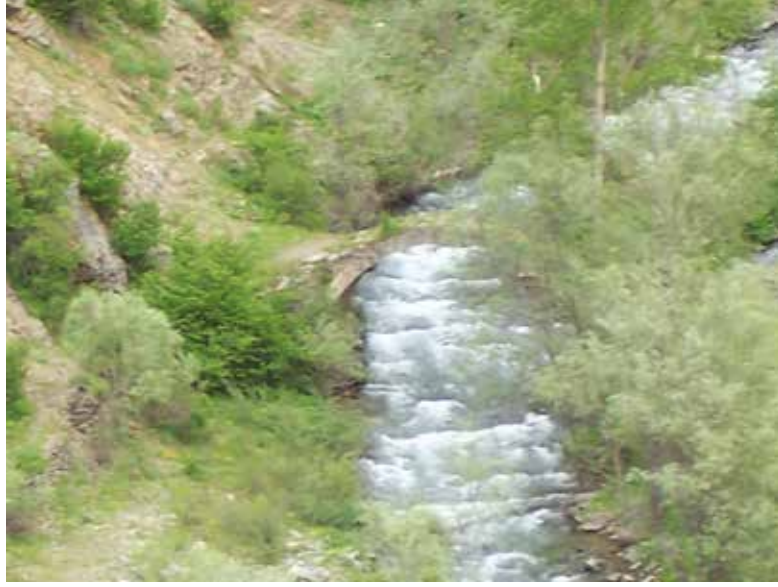
GÜMÜŞTUĞ KÖYÜ BALCILAR MAHALLESİ "YAZILITAŞ KÖPRÜ"

GENEL TANIM: Yapı, Torul İlçesine 23 km mesafede Gümüştüğ Köyü'ndedir. Yuvarlak kemerli ve tek gözlüdür. Torul ilçesi, Gümüştüğ Köyü, Orta Mahalle Köprüsünden yaklaşık 1,5 km uzaklıktadır. Çit Deresi üzerindedir. Karayolu seviyesinin altında kalmaktadır. Tek kemer gözlüdür.

GÖZLEMLER:	TEKNİK BİLGİLER	SU	ELEKTRİK	ISITMA	KANALİZASYON
BUGÜNKÜ SAHİBİ:	BAKIMINDAN SORUMLU OLAN:				
YAPILAN ONARIMLAR:		ORJİNAL KULLANIMI:			
AYRINTILI TANIMI:		BUGÜNKÜ KULLANIMI:			
<p>Çit Deresi üzerinde yer alan köprünün ayakları anakaya kütlesi üzerine oturtulmuştur. Tek gözlü kemer köprünün kemer gözü yuvarlaktır. Kemer kısmı düzgün yonu taş, diğer kısımlar moloz taş işçiliktir. Uzunluğu yaklaşık 13 m, genişliği yaklaşık 3,70 m, yüksekliği ise yaklaşık 9 m'dir.</p>		ÖNERİLEN KULLANIMI:			
		<p>HAZIRLAYANLAR: Gülseren BOZ - Arkeolog Seyhan ÖZTÜRK - Harita Mühendisi Nilay BOZALİ - Mimar</p>			
		<p>KURUL ONAYI: Trabzon, Kültür ve Tabiat Varlıklarını Koruma Bölge Kurulunun 30.06.2005 Tarih ve 324 Sayılı Kararıyla Tescillidir.</p>			
YAYIN DİZİNİ:	EKLER		REVİZYON:		
	RAPOR		X		
	FOTOĞRAF		X		
	RÖLEVE PROJESİ				
	HARİTA / KROKİ / PLAN				
	KİTABE

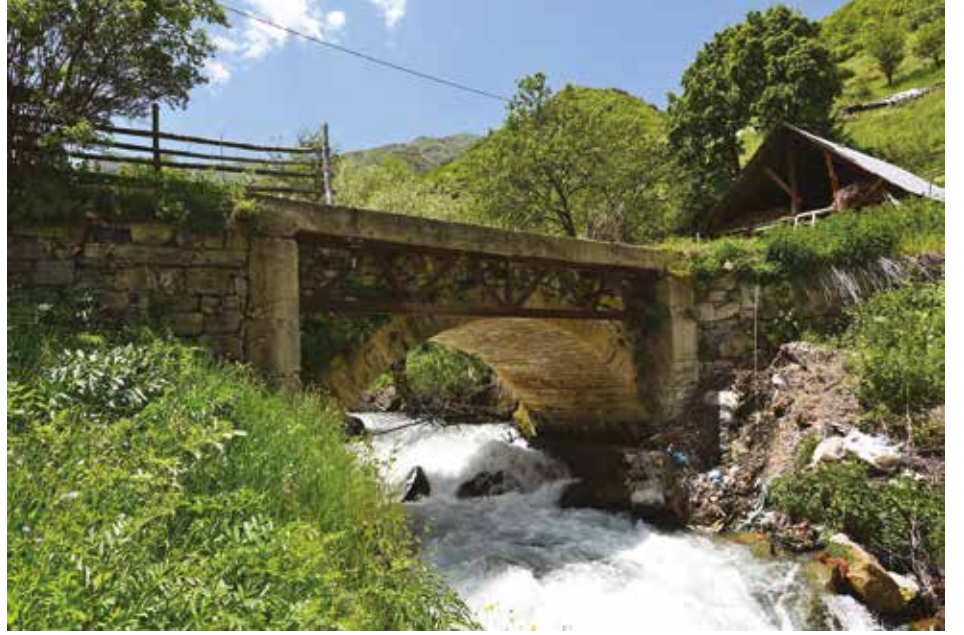
GÜMÜŞTUĞ KÖYÜ ORTA MAHALLE "KÖPRÜ"

GENEL TANIM: Yapı, Torul ilçesine 23 km mesafede olup Gümüştüğ Köyü, Orta Mahallede yer almaktadır. Köy merkez yerleşkesinin yaklaşık 1 km uzaklıktadır. Aşağı Mahalle Kilisesi'nin alt seviyesindeki dere üzerindedir.

GÖZLEMLER		TEKNİK BİLGİLER	SU	ELEKTRİK	ISITMA	KANALİZASYON												
BUGÜNKÜ SAHİBİ:	BAKIMINDAN SORUMLU OLAN:																	
		ORJİNAL KULLANIMI:																
YAPILAN ONARIMLAR:		BUGÜNKÜ KULLANIMI:																
AYRINTILI TANIMI:		ÖNERİLEN KULLANIMI:																
<p>Gümüştüğ Köyü, Orta Mahallede yer almaktadır. Köy merkezinden 1 km uzaklıktadır. Aşağı Mahalle Kilisesi'nin alt seviyesindeki dere üzerindedir. Ayakları anakaya kütleleri üzerine oturmaktadır. Tek gözlüdür. Kemer kısmı düzgün yonu taş, diğer kısımları moloz taş işçiliklidir. Köprün üst döşemesi betonarme olarak her iki yana doğru genişletilmiştir. Köprü ayakları ve tempan duvarları da betonarme olarak onarılmıştır. Uzunluğu yaklaşık 9 m, genişliği yaklaşık 3 m, yüksekliği ise 5 metredir.</p>		<p>HAZIRLAYANLAR: Gülseren BOZ - Arkeolog Seyhan ÖZTÜRK - Harita Mühendisi Nilay BOZALİ - Mimar</p>																
YAYIN DİZİNİ:		KURUL ONAYI:																
		Trabzon, Kültür ve Tabiat Varlıklarını Koruma Bölge Kurulunun 30.06.2005 Tarih ve 324 Sayılı Kararıyla Tescillidir.																
		REVİZYON:

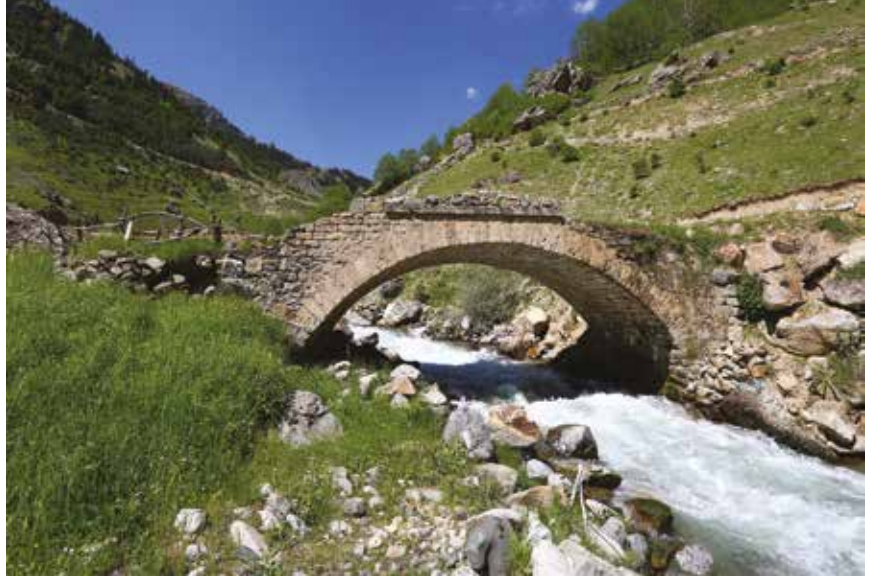
GÜMÜŞTUĞ KÖYÜ YUKARI (BAŞ) MAHALLE "KÖPRÜ"

GENEL TANIM: Yapı, Torul İlçesine 23 km mesafede ve Gümüştüğ Köyü, Baş (Yukarı) Mahalle'dedir. Aşağı Mezra Şapeli'ni Baş Mahalleye bağlamaktadır. Ayrıca Gümüştüğ Köyü'nden yaylalara gidiş yolu üzerindedir. Yuvarlak kemerli ve tek gözlüdür.

GÖZLEMLER		TEKNİK BİLGİLER	SU	ELEKTRİK	ISITMA	KANALİZASYON
BUGÜNKÜ SAHİBİ:	BAKIMINDAN SORUMLU OLAN:					
YAPILAN ONARIMLAR:		ORJİNAL KULLANIMI:				
AYRINTILI TANIMI:		BUGÜNKÜ KULLANIMI:				
<p>Gümüştüğ Köyü, Baş Mahalle'dedir. Aşağı Mezra Şapeli'ni Baş Mahalleye bağlamaktadır. Tek gözlüdür. Yuvarlak kemerlidir. Kemer kısmı düzgün yonu taş, diğer kısımları moloz taş işçiliktir. Yüksekliği yaklaşık 3,5 m, uzunluğu ise yaklaşık 9-10 m'dir. Taş korkuluklarının çok az bir bölümü sağlam olup bir bölümünün korkuluk yüksekliği yaklaşık 40 cm'dir.</p>		ÖNERİLEN KULLANIMI:				
		<p>HAZIRLAYANLAR: Gülseren BOZ - Arkeolog Seyhan ÖZTÜRK - Harita Mühendisi Nilay BOZALİ - Mimar</p>				
		<p>KURUL ONAYI: Trabzon, Kültür ve Tabiat Varlıklarını Koruma Bölge Kurulunun 30.06.2005 Tarih ve 324 Sayılı Kararıyla Tescillidir.</p>				
YAYIN DİZİNİ:	EKLER		REVİZYON:			
	RAPOR	X				
	FOTOĞRAF	X				
	RÖLEVE PROJESİ	X				
	HARİTA / KROKİ / PLAN

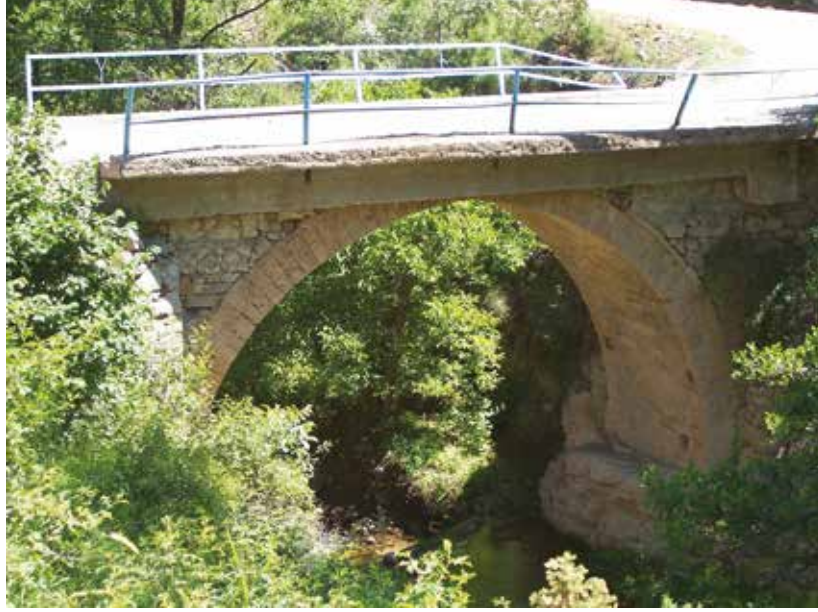
GÜVEMLİ KÖYÜ "HAVİYANA KÖPRÜSÜ"

GENEL TANIM: Güvemli Köyü sınırları içerisinde, Torul merkezine yaklaşık 4,5 km uzaklıktadır. Haviyana Deresi'nin Çit Deresi'ne bağlandığı noktadadır. Tek gözlü olup yuvarlak kemerlidir.

GÖZLEMLER:		TEKNİK BİLGİLER	SU	ELEKTRİK	ISITMA	KANALİZASYON	
BUGÜNKÜ SAHİBİ:	BAKIMINDAN SORUMLU OLAN:						
YAPILAN ONARIMLAR:		ORJİNAL KULLANIMI:					
AYRINTILI TANIMI:		BUGÜNKÜ KULLANIMI:					
<p>Güvemli Köyü sınırları içerisinde, Torul merkezine yaklaşık 4,5 km uzaklıktadır. Haviyana Deresi'nin Büyükçit Deresi'ne bağlandığı noktadadır. Köprü ayakları anakaya kütleleri üzerine oturmaktadır. Uzunluğu yaklaşık 10 m, yüksekliği ise yaklaşık 6 m'dir. Tek gözlü olup yuvarlak kemerlidir. Kemer kısmı düzgün yonu taş, diğer kısımları ise moloz taş işçiliktir. Köprü üzerindeki döşeme her iki yana betonarme olarak genişletilip metal korkuluklar eklenmiştir.</p>		ÖNERİLEN KULLANIMI:					
		HAZIRLAYANLAR: Gülseren BOZ - Arkeolog Seyhan ÖZTÜRK - Harita Mühendisi Nilay BOZALİ - Mimar					
		KURUL ONAYI: Trabzon, Kültür ve Tabiat Varlıklarını Koruma Bölge Kurulunun 30.06.2005 Tarih ve 324 Sayılı Kararıyla Tescillidir.

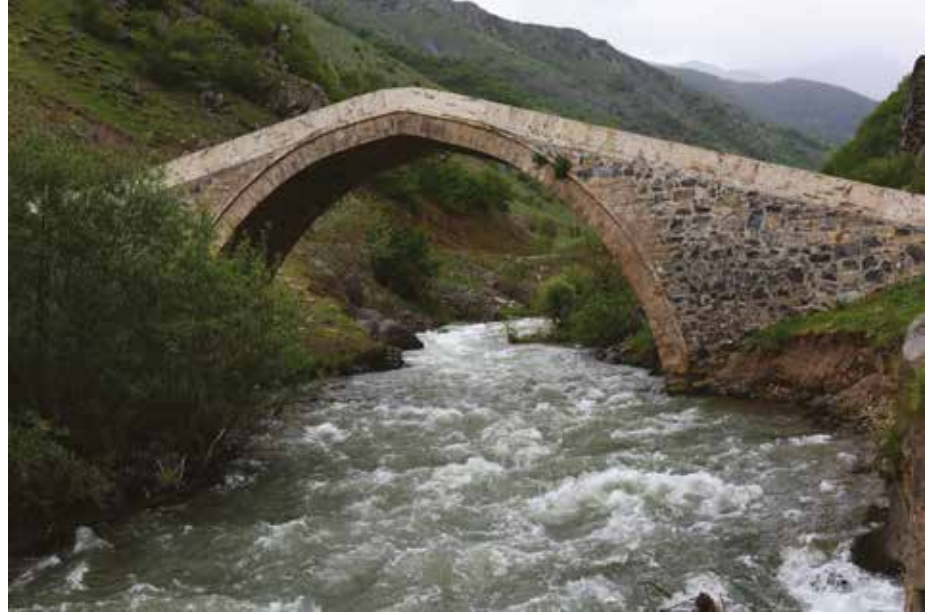
İLECİK KÖYÜ "KÖPRÜ"

GÖZLEMLER:		TEKNİK BİLGİLER	SU	ELEKTRİK	ISITMA	KANALİZASYON
BUGÜNKÜ SAHİBİ:	BAKIMINDAN SORUMLU OLAN:					
YAPILAN ONARIMLAR:		ORJİNAL KULLANIMI:				
AYRINTILI TANIMI:		BUGÜNKÜ KULLANIMI:				
<p>Yapı, İlçe Merkezine 30 km mesafede, İlecik Köyü, Cizre Deresi üzerinde kuruludur. 25,80 m uzunluğunda, 3,70 m genişliğinde, 8 m yüksekliğindedir. Sivri kemerli ve tek gözlüdür. Döşemesi harpuşta şeklinde yükselen köprülerdendir. Köprüde boydan boya derin yarıklar oluşmuş, tempan duvarlarının büyük kısmı yıkık ve malzeme kayıpları varken, 2012 yılında onarılmıştır. Bu onarım sırasında köprüye bir de korkuluk eklenmiştir.</p>		ÖNERİLEN KULLANIMI:				
		HAZIRLAYANLAR:				
		KURUL ONAYI: Erzurum, Kültür ve Tabiat Varlıklarını Koruma Bölge Kurulunun 21.09.1992 Tarih ve 479 Sayılı Kararıyla Tescillidir.				
YAYIN DİZİNİ:	EKLER	REVİZYON:				
	RAPOR					X
	FOTOĞRAF					X
	RÖLEVE PROJESİ					X
	HARİTA / KROKİ / PLAN

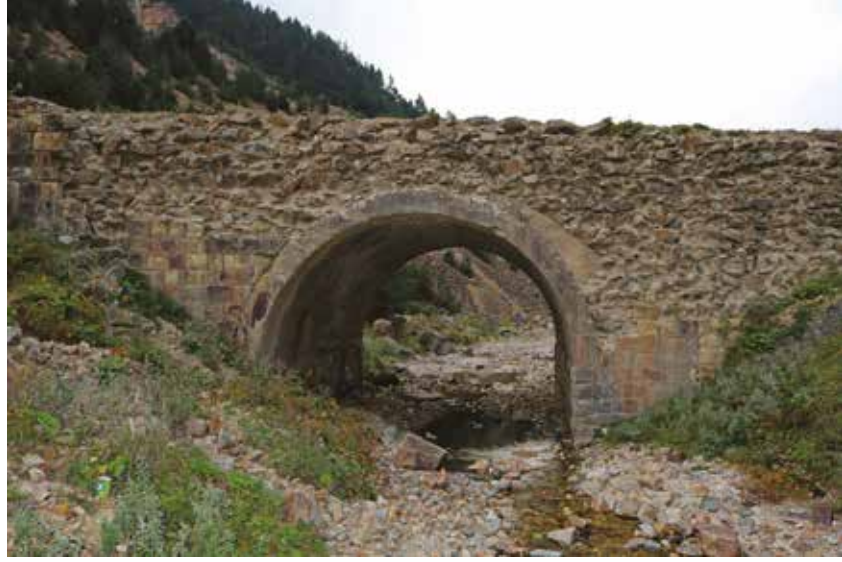
KALKANLI (ZİGANA) KÖYÜ ÇİFTE KÖPRÜ MEVKİİ "TAŞ KÖPRÜ"

GENEL TANIM: Yapı, eski Gümüşhane-Trabzon karayolu üzerindedir. Açık sarı renkte, düzgün kesme taştan yapılmış köprü tek gözlüdür. Tempan duvarlarının taşları dökülmüşken zaman içerisinde onarılmıştır. Onarımlar sırasında köprü uzatılarak düz döşemesi üzerine taş silme ve korkuluk eklenmiştir.

GÖZLEMLER:		TEKNİK BİLGİLER	SU	ELEKTRİK	ISITMA	KANALİZASYON
BUGÜNKÜ SAHİBİ:	BAKIMINDAN SORUMLU OLAN:					
YAPILAN ONARIMLAR:		ORJİNAL KULLANIMI:				
AYRINTILI TANIMI:		BUGÜNKÜ KULLANIMI:				
<p>Köprü, Torul İlçesi Zigana Köyü içerisinde yer almaktadır. Eski Gümüşhane-Trabzon karayolu üzerindedir. Trabzon-Gümüşhane il sınırında ve yeni yola 17 m uzaklıkta, vadinin ortasında yer almaktadır. Bu köprünün az ilerisinde eski bir köprünün ayak izleri bulunmaktadır. Yeni yolun (Trabzon-Erzurum) açılması ile köprü işlevini önemli ölçüde kaybetmiştir. Açık sarı renkte düzgün kesme taştan inşa edilen köprü tek gözlüdür. Köprü ayaklarının iç kısmında ve karın kısmında siva izleri vardır.</p>		ÖNERİLEN KULLANIMI:				
		HAZIRLAYANLAR:				
		Kemal AKYÜZ - Mimar M. Salih SARALIOĞLU - Sanat Tarihçisi				
		KURUL ONAYI:				
		Trabzon, Kültür ve Tabiat Varlıklarını Koruma Bölge Kurulunun 22.11.2000 Tarihve 4015 Sayılı Kararıyla Tescillidir.

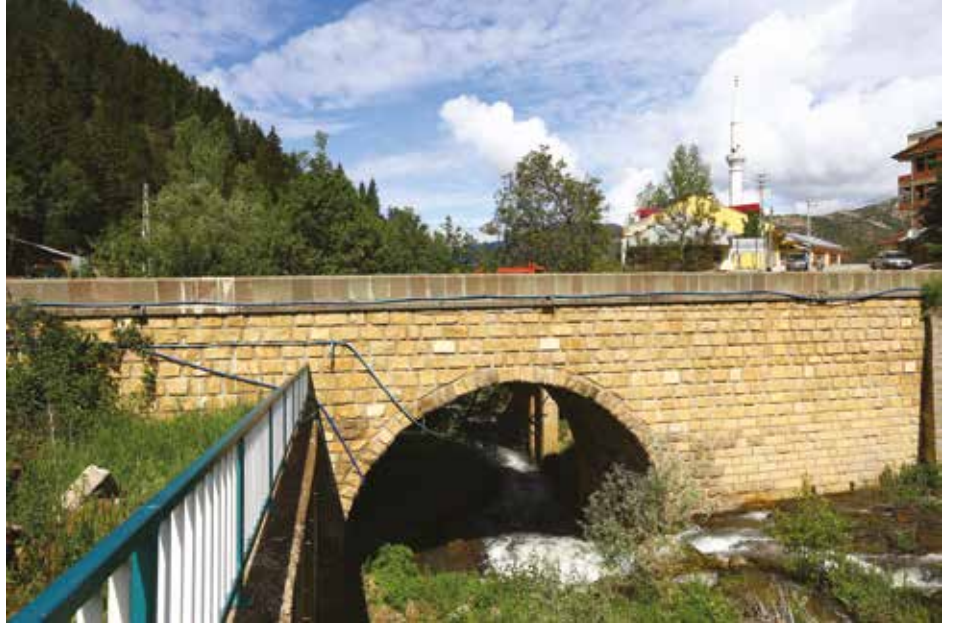
KALKANLI (ZİGANA) KÖYÜ "KALKANLI KÖPRÜ"

GÖZLEMLER:		TEKNİK BİLGİLER	SU	ELEKTRİK	ISITMA	KANALİZASYON
BUGÜNKÜ SAHİBİ:	BAKIMINDAN SORUMLU OLAN:					
YAPILAN ONARIMLAR:		ORJİNAL KULLANIMI:				
AYRINTILI TANIMI:		BUGÜNKÜ KULLANIMI:				
<p>Yapı, Torul ilçesine 30 km mesafede Zigana Köyü Kalkanlı Mevkii içerisinde, eski Gümüşhane-Trabzon karayolu üzerindedir. Tek gözlü ve yuvarlak kemerli köprü 28,60 m uzunluğunda, 6,30 m genişliğinde ve 9,20 m yüksekliğindedir. Önceki yıllarda onarım görmüştür.</p>		ÖNERİLEN KULLANIMI:				
		HAZIRLAYANLAR:				
		KURUL ONAYI: Trabzon Kültür ve Tabiat Varlıklarını Koruma Bölge Kurulunun 25.06.1999 Tarih ve 3408 Sayılı Kararıyla Tescillidir.				
YAYIN DİZİNİ:	EKLER	REVİZYON:				
	RAPOR					X
	FOTOĞRAF					X
	RÖLEVE PROJESİ					X
	HARİTA / KROKİ / PLAN					
	KİTABE

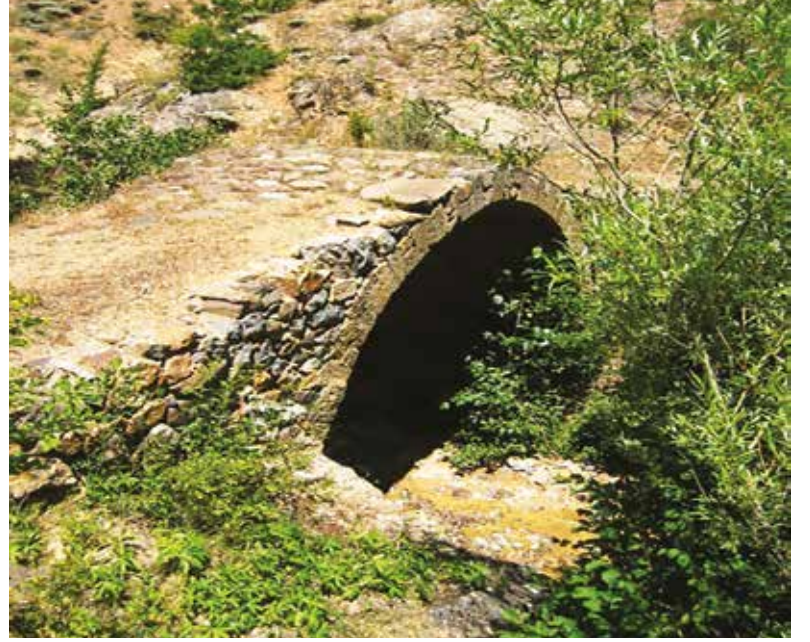
KALKANLI (ZİGANA) KÖYÜ KIRAZLIK MEVKİİ "TAŞ KEMER KÖPRÜ"

GÖZLEMLER:		TEKNİK BİLGİLER	SU	ELEKTRİK	ISITMA	KANALİZASYON
BUGÜNKÜ SAHİBİ:	BAKIMINDAN SORUMLU OLAN:					
		ORJİNAL KULLANIMI:				
YAPILAN ONARIMLAR:		BUGÜNKÜ KULLANIMI:				
AYRINTILI TANIMI:		ÖNERİLEN KULLANIMI:				
<p>Yapı, Kalkanlı (Zigana) Köyü, Koşlu (Mile) Mahallesi, Kirazlık Mevkiinde, eski Trabzon-Erzurum yolunun 600 m kuzeyinde bulunan vadideki (Halk dilinde Lâzutluk Deresi olarak bilinen) dere üzerindedir. 15,20 m uzunluğunda, 2,95 m genişliğinde ve 4,50 m yüksekliğinde yuvarlak kemerli, tek gözlü bir kemer köprüdür. Köprü kemeri düzgün kesme taş, diğer yerleri moloz taş malzemeyle yapılmıştır. Köprü döşemesi moloz taştır. Köprünün ayak kısmında mazgal delikleri vardır. Köprünün devamında antik yolun izlerine rastlanmaktadır. Taş döşeli yol aralıklarla takip edilebilmektedir.</p>		HAZIRLAYANLAR:				
		<p>Kemal AKYÜZ - Mimar Mehmet Salih SARALIOĞLU - Arkeolog</p>				
		KURUL ONAYI:				
		<p>Trabzon, Kültür ve Tabiat Varlıklarını Koruma Bölge Kurulunun 22.11.2000 Tarih ve 4015 Sayılı Kararıyla Tescillidir.</p>

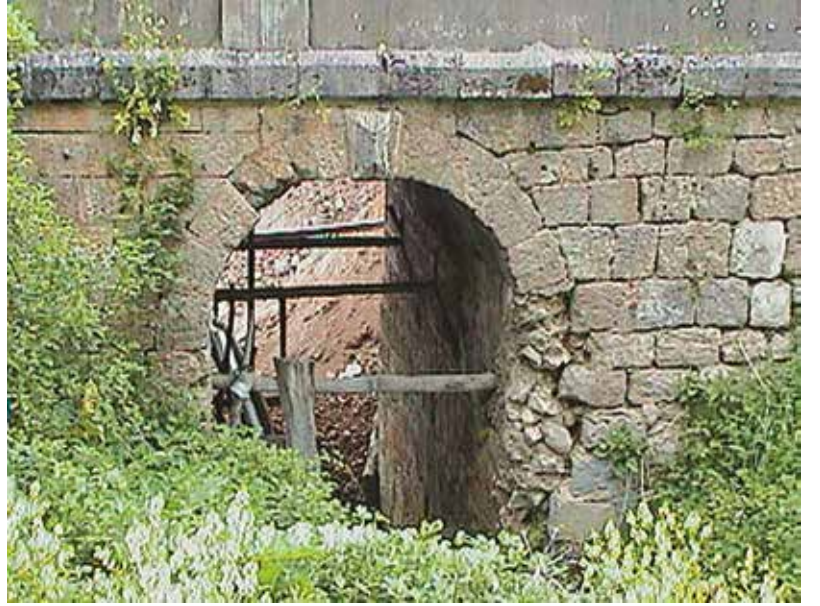
KALKANLI KÖYÜ IŞIKLAR MAHALLESİ "KEMER KÖPRÜ"

GÖZLEMLER:		TEKNİK BİLGİLER	SU	ELEKTRİK	ISITMA	KANALİZASYON
BUGÜNKÜ SAHİBİ:	BAKIMINDAN SORUMLU OLAN:					
YAPILAN ONARIMLAR:		ORJİNAL KULLANIMI:				
AYRINTILI TANIMI:		BUGÜNKÜ KULLANIMI:				
<p>Zigana Köyü, Işıklar (Mahronda) Mahallesi'nde bulunan köprü, Kamışlık Deresi üzerinde yer alır. Tarihi ipek yolu üzerindedir. 10,20 m uzunluğunda, 6,30 m genişliğinde ve 3,30 m yüksekliğinde yuvarlak kemerli, tek gözlü bir köprüdür. Ayakların iç kısmında mazgal delikleri vardır. Köprü üzerine düz beton tabliye atılmıştır. Köprünün güney cephesinde yapıldığı döneme ait duvar örgüleri vardır. Yapıya zaman içerisinde eklenti ve ilaveler yapılmıştır.</p>		ÖNERİLEN KULLANIMI:				
		<p>HAZIRLAYANLAR: M. Salih SARALIOĞLU - Arkeolog Kemal AKYÜZ - Mimar</p>				
YAYIN DİZİNİ:		KURUL ONAYI:				
		Trabzon, Kültür ve Tabiat Varlıklarını Koruma Bölge Kurulunun 22.11.2000 Tarih ve 4015 Sayılı Kararıyla Tescillidir.				
		REVİZYON:

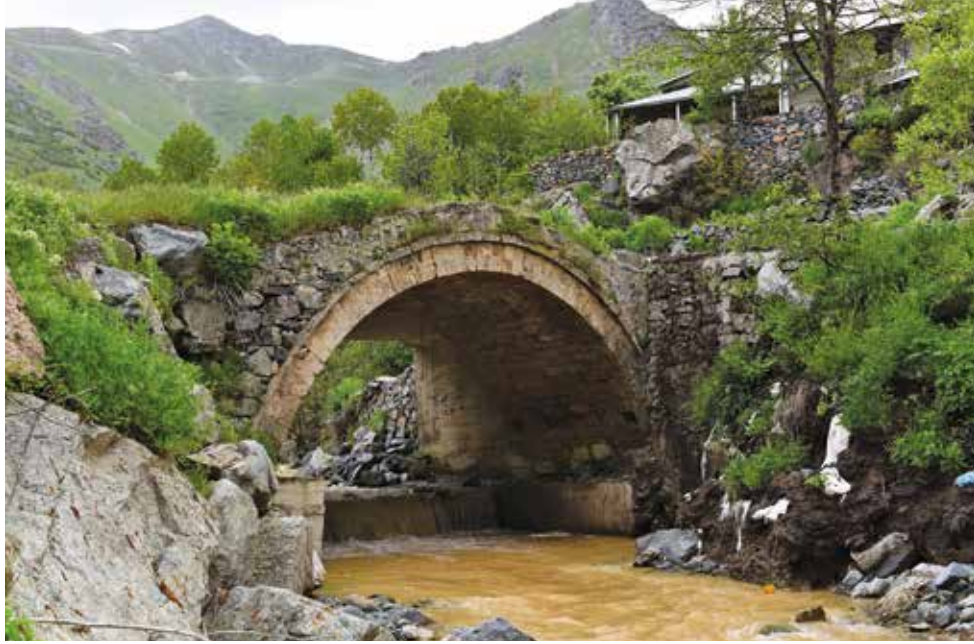
GENEL TANIM: Kopuz Köyü Çorak Mevkiinde bulunan köprü, yuvarlak kemerli ve tek gözlü olarak inşa edilmiştir. Kemer kısmı düzgün yonu taş, diğer kısımlar moloz taştır.

GÖZLEMLER:		TEKNİK BİLGİLER	SU	ELEKTRİK	ISITMA	KANALİZASYON
BUGÜNKÜ SAHİBİ:	BAKIMINDAN SORUMLU OLAN:					
		ORJİNAL KULLANIMI:				
YAPILAN ONARIMLAR:		BUGÜNKÜ KULLANIMI:				
AYRINTILI TANIMI:		ÖNERİLEN KULLANIMI:				
<p>Kopuz köyü yerleşim alanını güneyinde ve alt seviyelerinde bulunan köprü, Çorak Mevkiinde olup, Cizere deresi üzerindedir. Yapı, yuvarlak kemerli ve tek gözlüdür. 18 m uzunluğunda, 3,85 m genişliğinde ve 4,50 m yüksekliğindedir. Köprü'nün kemer kısmı sağlam şekilde günümüze ulaşmıştır. Diğer yerlerinde ise bozulmalar mevcuttur. Köprü kemeri düzgün kesme taştan, diğer yerler moloz taş malzemelidir.</p>		<p>HAZIRLAYANLAR: Gülseren BOZ - Arkeolog Seyhan ÖZTÜRK - Harita Mühendisi Çiğdem ÇEBİ - Mimar Tuğba HACISALİHOĞLU - Mimar</p>				
		<p>KURUL ONAYI: Trabzon, Kültür ve Tabiat Varlıklarını Koruma Bölge Kurulunun 29.03.2007 Tarih ve 1047 Sayılı Kararıyla Tescillidir.</p>				
YAYIN DİZİNİ:	EKLER RAPOR FOTOĞRAF RÖLEVE PROJESİ HARİTA / KROKİ / PLAN KİTABE	REVİZYON:

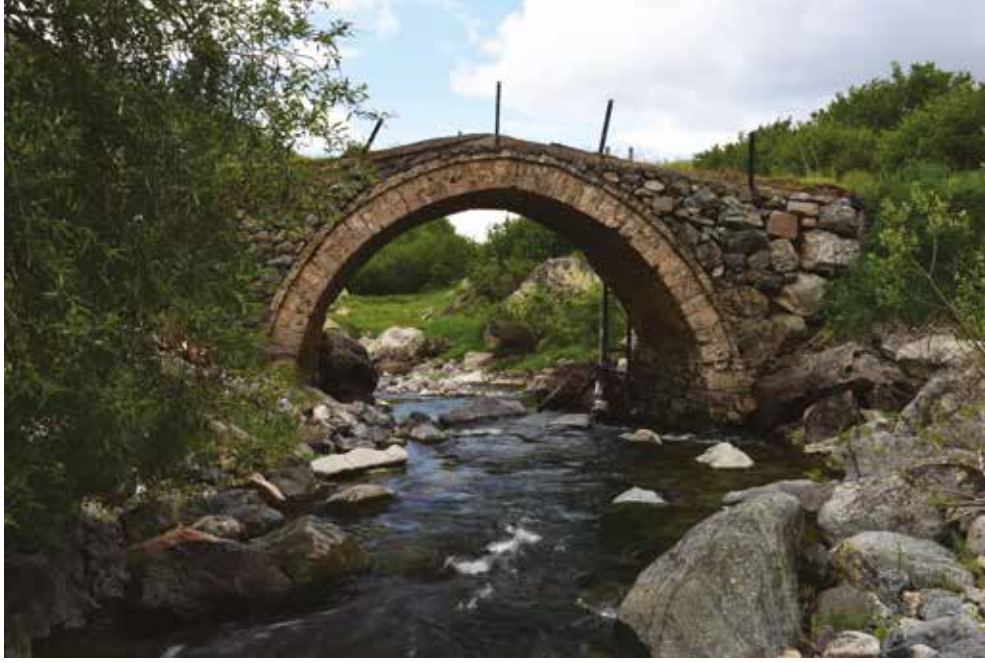
GENEL TANIM: Kopuz Köyü yerleşiminin güneyinde, Cizere Deresi üzerinde yer almaktadır. Tek kemer gözlüdür. Yuvarlak kemerli yapının kemer kısmı düzgün yonlu taş, diğer kısımları moloz taştır. Döşeme tabliyesi harpuşa şeklindedir. Demir korkuluk dikmeleri vardır.

KORUMA DURUMU	A İYİ	TAŞIYICI	A	DIŞ YAPI	A	ÜST YAPI	A	İÇ YAPI	A	SÜSLEME ELEMANI	A	RUTUBET	A	YOK			
	B ORTA		B		B		B		B		B		B	B	B	B	İZİ VAR
	C FENA		C		C		C		C		C		C	C	C	C	ÖNEMLİ

GÖZLEMLER:	TEKNİK BİLGİLER	SU	ELEKTRİK	ISITMA	KANALİZASYON
BUGÜNKÜ SAHİBİ:	BAKIMINDAN SORUMLU OLAN:				
YAPILAN ONARIMLAR:	ORJİNAL KULLANIMI:				
AYRINTILI TANIMI:	BUGÜNKÜ KULLANIMI:				
<p>Kopuz Köyü yerleşiminin güneyinde ve Cizere Deresi üzerinde yer alan Köprü'nün bir ayağı kayalıklar üzerine oturtulmuştur. Köprü, 18 m uzunluğunda, 2,85 m genişliğinde ve 5 m yüksekliğinde, yuvarlak kemerli, tek gözlü olup, halen kullanılmaktadır. Köprü kemeri düzgün kesme taş, diğer yerler moloz taş malzemelidir.</p>	ÖNERİLEN KULLANIMI:				
	HAZIRLAYANLAR:				
	KURUL ONAYI:				
	Trabzon, Kültür ve Tabiat Varlıklarını Koruma Bölge Kurulunun 29.03.2007 Tarih ve 1047 Sayılı Kararıyla Tescillidir.				
YAYIN DİZİNİ:	EKLER		REVİZYON:		
	RAPOR	X			
	FOTOĞRAF	X			
	RÖLEVE PROJESİ				
	HARİTA / KROKİ / PLAN				
	KİTABE

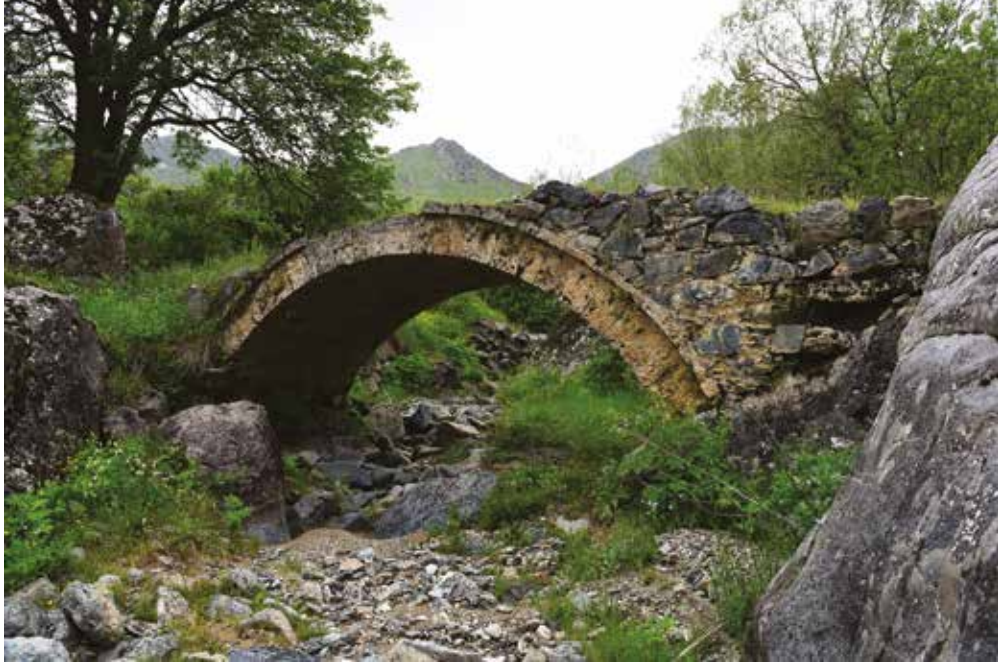
KOPUZ KÖYÜ "DEĞİRMEN YANI KEMER KÖPRÜ"

GENEL TANIM: Kopuz Köyü yerleşkesinin güneyinde, Değirmen Yanı Mevki'nde yer alan köprü Cizere Deresi üzerindedir. Kemer kısmı yuvarlak formda ve düzgün yonu taş diğer kısımları moloz taş işçiliktir.

KORUMA DURUMU	A İYİ	TAŞIYICI	A	DIŞ YAPI	A	ÜST YAPI	A	İÇ YAPI	A	SÜSLEME ELEMANI	A	RUTUBET	A	YOK		
	B ORTA		B		B		B		B		B		B	B	B	İZİ VAR
	C FENA		C		C		C		C		C		C	C	C	ÖNEMLİ

GÖZLEMLER:		TEKNİK BİLGİLER	SU	ELEKTRİK	ISITMA	KANALİZASYON
BUGÜNKÜ SAHİBİ:	BAKIMINDAN SORUMLU OLAN:					
		ORJİNAL KULLANIMI:				
YAPILAN ONARIMLAR:		BUGÜNKÜ KULLANIMI:				
AYRINTILI TANIMI:		ÖNERİLEN KULLANIMI:				
<p>Kopuz Köyü yerleşkesinin kuzeybatısında ve Cizere Deresi üzerinde yer alan köprü, köy yerleşimini eski bir değirmene bağlar. Köprü'nün ayakları anakaya kütlesi üzerine oturtulmuştur. 9,70 m uzunluğunda, 2,50 m genişliğinde ve 2,90 m yüksekliğinde yuvarlak kemerli tek gözlü bir köprüdür. Köprü kemeri düzgün yontma taş, diğer yerler moloz taş malzeme ile yapılmıştır.</p>		HAZIRLAYANLAR:				
		<p>KURUL ONAYI: Trabzon, Kültür ve Tabiat Varlıklarını Koruma Bölge Kurulunun 29.03.2007 Tarih ve 1047 Sayılı Kararıyla Tescillidir.</p>				
YAYIN DİZİNİ:	EKLER		REVİZYON:			
	RAPOR	X				
	FOTOĞRAF	X				
	RÖLEVE PROJESİ					
	HARİTA / KROKİ / PLAN					
	KİTABE

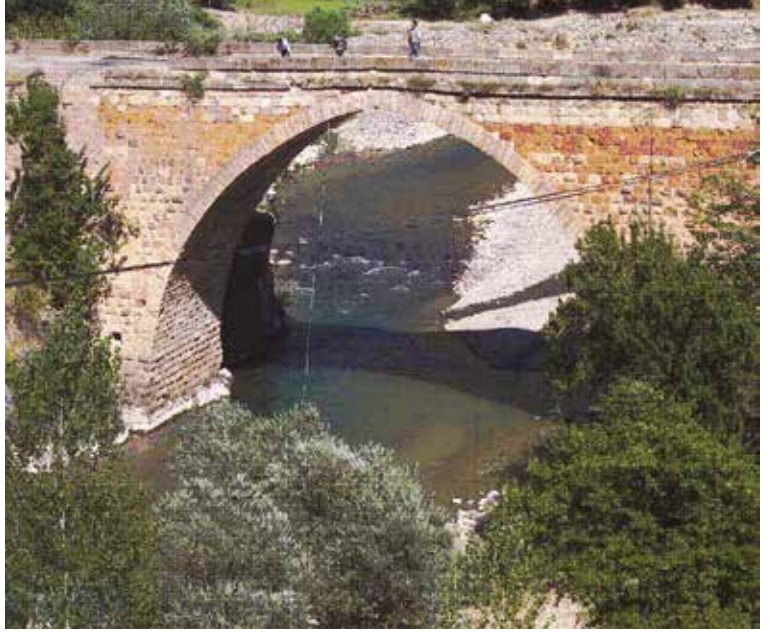
KÖPRÜBAŞI MAHALLESİ "KÖPRÜBAŞI KÖPRÜSÜ"

GENEL TANIM: Torul ilçe merkezinin kuzeyinde, Köprübaşı Mahallesi'nde bulunmaktadır. Bölgedeki en büyük kemer açıklığına sahip köprüdür. Tek gözlü köprü sivri kemerlidir. Kesme taştan inşa edilmiştir. Düz döşemelidir. Korkulukları da kesme taştır.

KORUMA DURUMU	A İYİ	TAŞIYICI	A	DIŞ YAPI	A	ÜST YAPI	A	İÇ YAPI	A	SÜSLEME ELEMANI	A	RUTUBET	A	YOK			
	B ORTA		B		B		B		B		B		B	B	B	B	İZİ VAR
	C FENA		C		C		C		C		C		C	C	C	C	ÖNEMLİ

GÖZLEMLER:		TEKNİK BİLGİLER	SU	ELEKTRİK	ISITMA	KANALİZASYON												
BUGÜNKÜ SAHİBİ:	BAKIMINDAN SORUMLU OLAN:																	
		ORJİNAL KULLANIMI:																
YAPILAN ONARIMLAR:		BUGÜNKÜ KULLANIMI:																
AYRINTILI TANIMI:		ÖNERİLEN KULLANIMI:																
<p>Torul ilçe merkezinin kuzeyinde, Köprü Başı Mahallesi'ni Çamlıca Mahallesi'ne bağlar. Gümüşhane-Trabzon karayolu yanındadır. Tek gözlü ve sivri kemerlidir. Kesme taştan korkulukları vardır. Köprü, 69 m boyunda, 6 m genişliğinde, 14,5 m yüksekliğindedir. Yapı, zaman, zaman baraj sularının altında kalmaktadır. Hizmete kapalıdır. Derin çatlak ve yarıklar vardır. Yıkılma tehlikesi vardır.</p>		HAZIRLAYANLAR:																
		<p>KURUL ONAYI: Trabzon Kültür ve Tabiat Varlıklarını Koruma Bölge Kurulunun 30.05.2000 Tarih ve 3809 Sayılı Kararıyla Tescillidir.</p>																
YAYIN DİZİNİ:

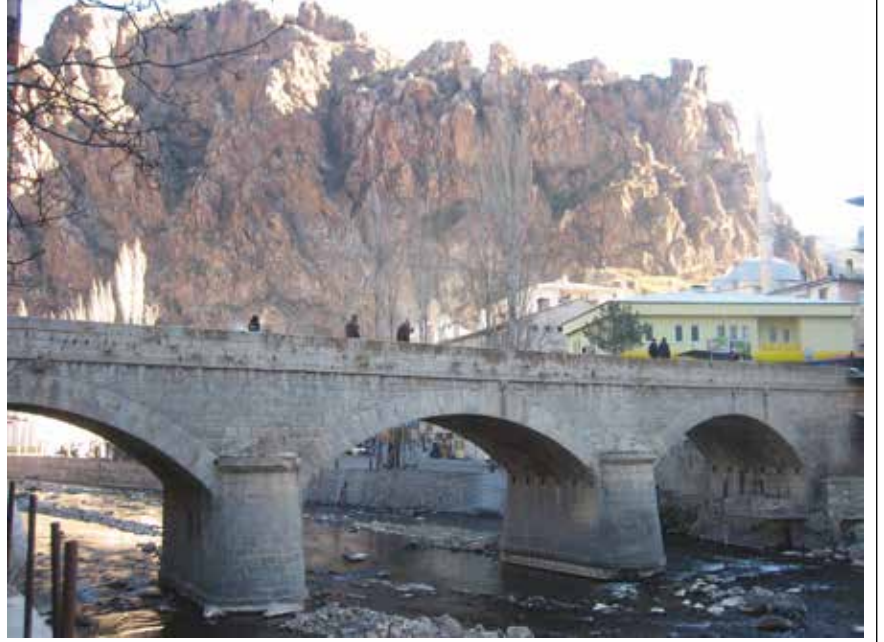
MERKEZ "HARŞİT KÖPRÜSÜ"

GENEL TANIM: İlçe merkezinde, Harşit Çayı üzerindedir. Kesme taştan inşa edilmiştir. Üç gözlüdür. Düz döşemelidir. Korkulukları vardır. Halen taşıt ve yaya trafiğine açıktır.

KORUMA DURUMU	A İYİ	TAŞIYICI	A	DIŞ YAPI	A	ÜST YAPI	A	İÇ YAPI	A	SÜSLEME ELEMANI	A	RUTUBET	A	YOK	
	B ORTA		B		B		B		B		B		B	B	İZİ VAR
	C FENA		C		C		C		C		C		C	C	ÖNEMLİ

GÖZLEMLER:		SU	ELEKTRİK	ISITMA	KANALİZASYON
BUGÜNKÜ SAHİBİ:	BAKIMINDAN SORUMLU OLAN:				
YAPILAN ONARIMLAR:		ORJİNAL KULLANIMI:			
AYRINTILI TANIMI:		BUGÜNKÜ KULLANIMI:			
<p>Torul ilçe merkezinde bulunan köprü, Harşit Çayı üzerindedir. Köprünün kemerleri, tempan duvarları, ayakları, korkulukları düzgün kesme taştan yapılmıştır. Yuvarlak kemerli, üç gözlü köprünün dere yatağındaki iki ayağı üzerinde birer adet sel yaranı ve topuğu bulunmaktadır. Sel yaran ve topuklar yuvarlak formdadır. Köprü; 68,25 m boyunda, 6 m genişliğinde, 9,30 m yüksekliğinde ve orta kemer 13,30 m, yan kemerler 10 m açıklığa sahiptir. Günümüzde hâlâ kullanılmakta olup, araç ve yaya trafiğine açıktır. İlçe Merkezinin iki yakasını bir birine bağlayan ana köprüdür.</p>		ÖNERİLEN KULLANIMI:			
			HAZIRLAYANLAR:		
		KURUL ONAYI:			
		Trabzon Kültür ve Tabiat Varlıklarını Koruma Bölge Kurulunun 08.08.1995 Tarih ve 2220 Sayılı Kararıyla Tescillidir.

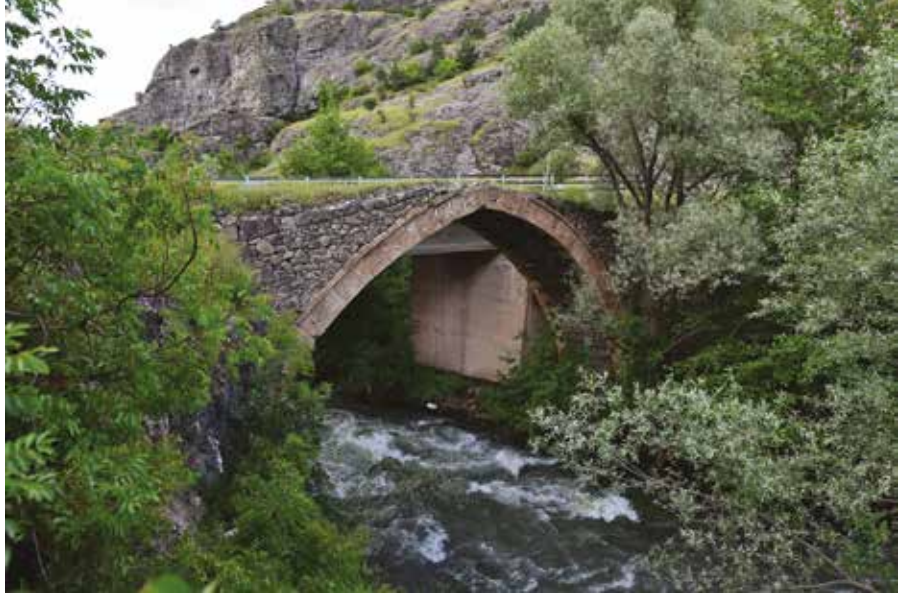
MERKEZ "SALİHBEY KÖPRÜSÜ"

GENEL TANIM: Torul merkezine yaklaşık 3,5 km mesafededir. Çit Deresi üzerindedir. Tek gözlü ve sivri kemerlidir. Tek kemer gözlü köprünün, sivri kemeri düzgün yonu taş, tempan duvarları moloz taş döşeme üstü asfalt kaplıdır. Korkulukları yoktur. Hemen yanında betonarme yeni köprü yapılmıştır.

KORUMA DURUMU	A İYİ	TAŞIYICI	A	DIŞ YAPI	A	ÜST YAPI	A	İÇ YAPI	A	SÜSLEME ELEMANI	A	RUTUBET	A	YOK	
	B ORTA		B		B		B		B		B		B	B	İZİ VAR
	C FENA		C		C		C		C		C		C	C	ÖNEMLİ

GÖZLEMLER:		SU	ELEKTRİK	ISITMA	KANALİZASYON
BUGÜNKÜ SAHİBİ:	BAKIMINDAN SORUMLU OLAN:				
YAPILAN ONARIMLAR:		ORJİNAL KULLANIMI:			
AYRINTILI TANIMI:		BUGÜNKÜ KULLANIMI:			
<p>Çit Deresi üzerindedir. Köprü ayakları anakaya kütlesi üzerine oturmaktadır. Tek gözlü olup sivri kemerlidir. Yaklaşık uzunluğu 9 m, yaklaşık genişliği 3,5 m, yaklaşık yüksekliği 20 m'dir. Kemer kısmı düzgün yonu taş, tempan duvarları moloz taş işçiliklidir. Döşemesi düz olup asfalt kaplıdır. Köprü karni ile kemer kısmında iki farklı renkte taş kullanılmıştır. Bu da yapıya estetik bir görünüm sağlamıştır. Korkulukları yoktur. Hemen yanında Köy Hizmetlerinin yeni köprüsü yer almaktadır.</p>		ÖNERİLEN KULLANIMI:			
		<p>HAZIRLAYANLAR: Gülseren BOZ - Arkeolog Seyhan ÖZTÜRK - Harita Mühendisi Nilay BOZALİ - Mimar</p>			
		<p>KURUL ONAYI: Trabzon, Kültür ve Tabiat Varlıklarını Koruma Bölge Kurulunun 30.06.2005 Tarih ve 324 Sayılı Kararıyla Tescillidir.</p>

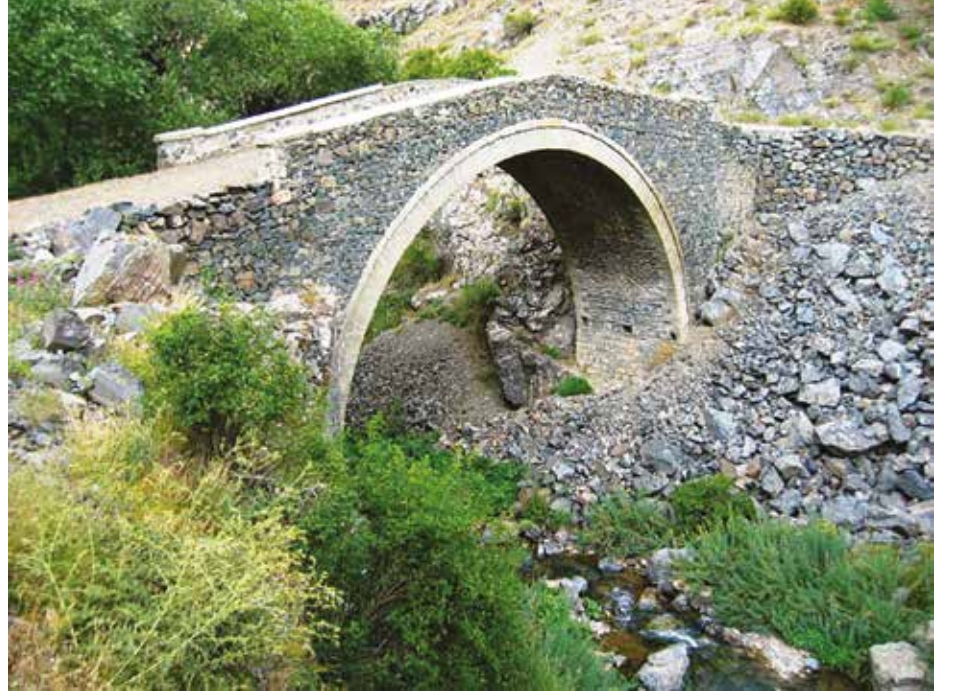
UĞURTAŞ KÖYÜ "ALPULLU KÖPRÜSÜ"

GENEL TANIM: Yapı, Torul İlçesine yaklaşık 38 km mesafededir. Torul-Uğurtaş yolunu Alpullu Mahallesi'ne bağlar. Uğurtaş deresi üzerindedir. Tek kemer gözlü köprü, yuvarlak kemerlidir. Köprü döşemesi harpuştta şeklinde yükselmiştir. Kemer kısmı ve korkuluk harpuştaları düzgün yonu taş, diğer kısımlar moloz taştır.

KORUMA DURUMU	A İYİ	TAŞIYICI	A	DIŞ YAPI	A	ÜST YAPI	A	İÇ YAPI	A	SÜSLEME ELEMANI	A	RUTUBET	A	YOK	
	B ORTA		B		B		B		B		B		B	B	İZİ VAR
	C FENA		C		C		C		C		C		C	C	ÖNEMLİ

GÖZLEMLER:		TEKNİK BİLGİLER	SU	ELEKTRİK	ISITMA	KANALİZASYON
BUGÜNKÜ SAHİBİ:	BAKIMINDAN SORUMLU OLAN:					
YAPILAN ONARIMLAR:		ORJİNAL KULLANIMI:				
YAPILAN ONARIMLAR:		BUGÜNKÜ KULLANIMI:				
AYRINTILI TANIMI:		ÖNERİLEN KULLANIMI:				
Yapı, Torul ilçesine 38 km mesafede, Uğurtaş Köyü, Alpullu Mahallesi'ndedir. Anakaya kütlesi üzerine oturan ve yuvarlak kemerli köprünün kemer nişi düzgün yonu taş, tempan duvarları moloz taş işçiliklidir. Köprü döşemesi yaklaşık 30 m uzunluğa, kemer açıklığı 3 m genişliğe, 10 m de yüksekliğe sahiptir. Yuvarlak kemerli ve tek gözlüdür. Köprü kemeri düzgün kesme taş, diğer kısımları moloz taşlarla tamamlanmıştır. Taş korkuluklarının bir bölümü onarılmıştır.		HAZIRLAYANLAR: Gülseren BOZ - Arkeolog Seyhan ÖZTÜRK - Harita Mühendisi Nilay BOZALİ - Mimar				
		KURUL ONAYI: Trabzon, Kültür ve Tabiat Varlıklarını Koruma Bölge Kurulunun 30.06.2005 Tarih ve 324 Sayılı Kararıyla Tescillidir.

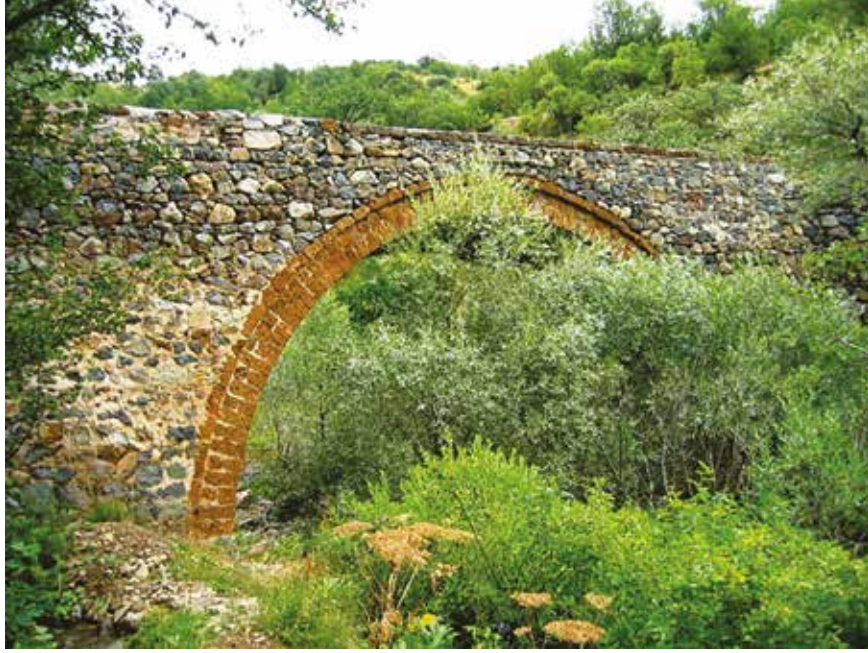
UĞURTAŞ KÖYÜ MANATLI MAHALLESİ "KEMER KÖPRÜ"

GENEL TANIM: Yapı, Torul ilçesine 38 km mesafede Uğurtaş Köyü, Manatlı Mahallesi'ne giden yol üzerindedir. Yuvarlak kemerli ve tek gözlüdür.

KORUMA DURUMU	A İYİ	TAŞIYICI	A	DIŞ YAPI	A	ÜST YAPI	A	İÇ YAPI	A	SÜSLEME ELEMANI	A	RUTUBET	A	YOK	
	B ORTA		B		B		B		B		B		B	B	İZİ VAR
	C FENA		C		C		C		C		C		C	C	ÖNEMLİ

GÖZLEMLER:		TEKNİK BİLGİLER	SU	ELEKTRİK	ISITMA	KANALİZASYON
BUGÜNKÜ SAHİBİ:	BAKIMINDAN SORUMLU OLAN:					
		ORJİNAL KULLANIMI:				
YAPILAN ONARIMLAR:		BUGÜNKÜ KULLANIMI:				
AYRINTILI TANIMI:		ÖNERİLEN KULLANIMI:				
<p>Torul ilçesi, Uğurtaş Köyü, Manatlı Mahallesi'ne giden yol üzerindedir. Köprü ayakları anakaya kütleli üzerine oturmaktadır. Tek gözlü olup yuvarlak kemerlidir. Kemer kısmı düzgün yonu taş, diğer kısımları ise moloz taş işçiliktir. Uzunluğu yaklaşık 20 m, genişliği 3-3,30 m, yüksekliği ise yaklaşık 7-8 m'dir. Düz yapılan döşemenin üzeri toprak kaplıdır. Düzgün yonu taştan inşa edilen korkuluklarının büyük bir bölümü sağlamdır.</p>		<p>HAZIRLAYANLAR: Gülseren BOZ - Arkeolog Seyhan ÖZTÜRK - Harita Mühendisi Nilay BOZALİ - Mimar</p>				
		<p>KURUL ONAYI: Trabzon, Kültür ve Tabiat Varlıklarını Koruma Bölge Kurulunun 30.06.2005 Tarih ve 324 Sayılı Kararıyla Tescillidir.</p>				
YAYIN DİZİNİ:	EKLER	REVİZYON:

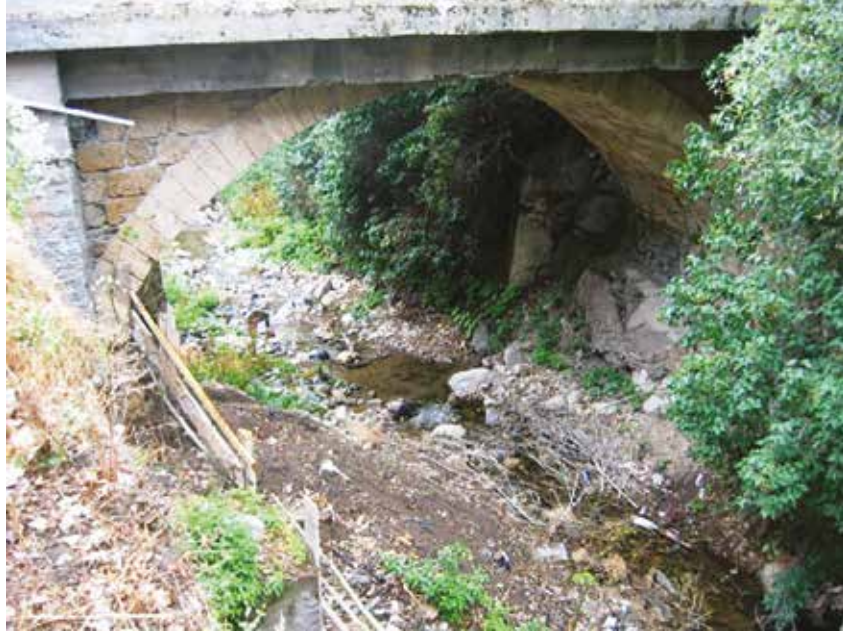
YALINKAVAK KÖYÜ "KEMER KÖPRÜ"

GENEL TANIM: Yalınkavak Köyü'ndeki köprünün ayakları anakaya kütlesi üzerine oturtulmuştur. Tek kemer gözlü köprünün, kemer kısmı yuvarlak formda olup düzgün yonu taştan inşa edilmiştir. Diğer bölümleri kaba yonu taştır.

KORUMA DURUMU	A İYİ	TAŞIYICI	A	DIŞ YAPI	A	ÜST YAPI	A	İÇ YAPI	A	SÜSLEME ELEMANI	A	RUTUBET	A	YOK			
	B ORTA		B		B		B		B		B		B	B	B	B	İZİ VAR
	C FENA		C		C		C		C		C		C	C	C	C	ÖNEMLİ

GÖZLEMLER:		TEKNİK BİLGİLER	SU	ELEKTRİK	ISITMA	KANALİZASYON
BUGÜNKÜ SAHİBİ:	BAKIMINDAN SORUMLU OLAN:					
		ORJİNAL KULLANIMI:				
YAPILAN ONARIMLAR:		BUGÜNKÜ KULLANIMI:				
AYRINTILI TANIMI:		ÖNERİLEN KULLANIMI:				
<p>Yapı, Torul İlçesine 32 km mesafede Yalınkavak Köyü'ndedir. Köprü 10 m uzunluğunda, 4 m genişliğinde ve 5,40 m yüksekliğe sahip, yuvarlak kemerli ve tek gözlüdür. Köprü ayakları anakaya kütlesi üzerine oturmaktadır. Kemer kısmı düzgün yonu taş diğer bölümleri moloz taştır.</p>		HAZIRLAYANLAR:				
		<p>KURUL ONAYI: Trabzon, Kültür ve Tabiat Varlıklarını Koruma Bölge Kurulunun 29.03.2007 Tarih ve 1047 Sayılı Kararıyla Tescillidir.</p>				
YAYIN DİZİNİ:	EKLER		REVİZYON:			
	RAPOR	X				
	FOTOĞRAF	X				
	RÖLEVE PROJESİ					
	HARİTA / KROKİ / PLAN					
	KİTABE

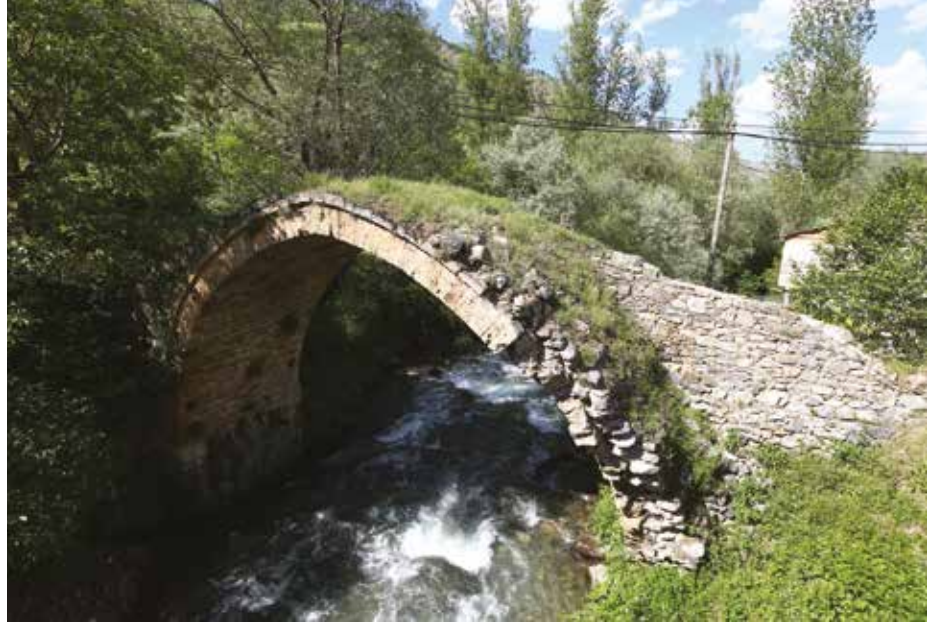
YILDIZ KÖYÜ "KÖPRÜ-1"

GENEL TANIM: Yapı, Yıldız Köyü'ndedir. Tek kemer gözlüdür. Sivri kemerli köprünün üzeri harpuşta şeklinde yükselmiştir. Kemer kısmı düzgün yonu taş, tempan duvarları ve üst döşeme moloz taş malzemelidir.

KORUMA DURUMU	A İYİ	TAŞIYICI	A	DIŞ YAPI	A	ÜST YAPI	A	İÇ YAPI	A	SÜSLEME ELEMANI	A	RUTUBET	A	YOK						
	B ORTA		B		B		B		B		B		B	B	B	B	B	B	B	İZİ VAR
	C FENA		C		C		C		C		C		C	C	C	C	C	C	C	C

Köprü, Torul-Gümüştuğ Grup yolundan Yıldız Köyü'ne geçit verir. Köprü, sivri kemerli olup tek gözlüdür. Kemer kısmı düzgün yonu taş, diğer bölümleri ise moloz taş işçiliktir. Yaklaşık ölçüleri; Uzunluğu 26 m, genişliği 4 m, yüksekliği ise 9 m'dir. Korkuluğu yoktur. Güneydoğu ayağının büyük bir bölümü yıkık durumdadır. Hemen yanında Köy Hizmetlerinin yaptığı yeni köprü yer almaktadır.

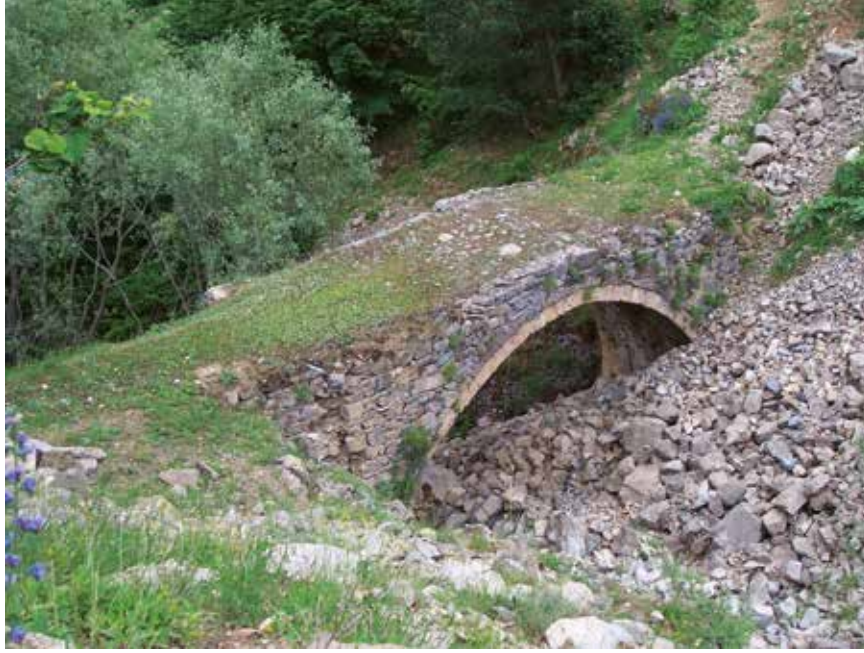
YILDIZ KÖYÜ "KÖPRÜ-2"

GENEL TANIM: Yapı, Yıldız Köyündedir. Köprü, tek gözlü, yuvarlak kemerlidir. Kuru dere üzerinde yer alır.

KORUMA DURUMU	A İYİ	TAŞIYICI	A	DIŞ YAPI	A	ÜST YAPI	A	İÇ YAPI	A	SÜSLEME ELEMANI	A	RUTUBET	A	YOK		
	B ORTA		B		B		B		B		B		B	B	B	İZİ VAR
	C FENA		C		C		C		C		C		C	C	C	ÖNEMLİ

GÖZLEMLER:	TEKNİK BİLGİLER	SU	ELEKTRİK	ISITMA	KANALİZASYON
BUGÜNKÜ SAHİBİ:	BAKIMINDAN SORUMLU OLAN:				
	ORJİNAL KULLANIMI:				
YAPILAN ONARIMLAR:	BUGÜNKÜ KULLANIMI:				
AYRINTILI TANIMI:	ÖNERİLEN KULLANIMI:				
Yapı, Yıldız Köyü içerisinde. Köprü, yaklaşık 28 metre uzunluğunda, 3,60 m genişliğinde ve 7,10 m yüksekliğindedir. Yuvarlak kemerli, tek gözlü, köprünün, kemer kısmı düzgün yontma taştan, tempan duvarlar ve üst döşemesi moloz taştan örgülüdür. Korkulukları yoktur. Yol çalışması esnasında ayak kısımları hafriyat altında kalmıştır.	HAZIRLAYANLAR: Gülseren BOZ - Arkeolog Seyhan ÖZTÜRK - Harita Mühendisi Nilay BOZALİ - Mimar				
	KURUL ONAYI: Trabzon Kültür ve Tabiat Varlıklarını Koruma Bölge Kurulunun 30.06.2005 Tarih ve 324 Sayılı Kararıyla Tescillidir.				
YAYIN DİZİNİ:	REVİZYON:				
	EKLER				
	RAPOR				X
	FOTOĞRAF				X
	RÖLEVE PROJESİ				
	HARİTA / KROKİ / PLAN				
	KİTABE

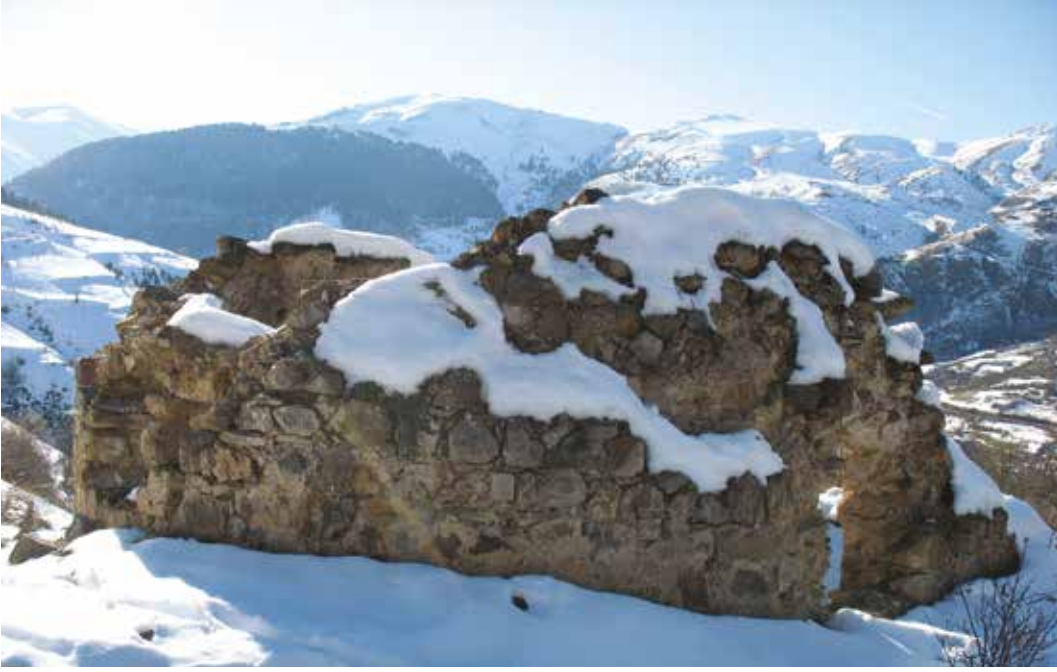
ALINYAYLA KÖYÜ "ŞAPEL"

GENEL TANIM: Köy yerleşkesinin uzağında, yöreye hâkim bir tepe üzerine konumlanmış şapelin yakın çevresi bozkır görünümündedir. Dikdörtgen planlı yapı yağma olarak inşa edilmiştir.

KORUMA DURUMU	A İYİ	TAŞIYICI	A	DIŞ YAPI	A	ÜST YAPI	A	İÇ YAPI	A	SÜSLEME ELEMANI	A	RUTUBET	A	YOK			
	B ORTA		B		B		B		B		B		B	B	B	B	İZİ VAR
	C FENA		C		C		C		C		C		C	C	C	C	ÖNEMLİ

GÖZLEMLER:		TEKNİK BİLGİLER	SU	ELEKTRİK	ISITMA	KANALİZASYON
BUGÜNKÜ SAHİBİ:	BAKIMINDAN SORUMLU OLAN:					
		ORJİNAL KULLANIMI:				
YAPILAN ONARIMLAR: Onarım yapılmamıştır.		BUGÜNKÜ KULLANIMI:				
AYRINTILI TANIMI:		ÖNERİLEN KULLANIMI:				
<p>Alinyayla Köyü yerleşkesinin dışında, yöreye hâkim bir tepe üzerinde konumlanan şapele ulaşım patika bir yolla sağlanmaktadır. Tüm yakın çevresi bozkır görünümündedir. Doğu-batı yönünde eğimli arazi üzerinde yer alan Şapel dikdörtgen planlı olup tek neflidir. Doğu cephesinde yarım daire şeklinde dışa taşıntı yapan apsisi vardır. Düzgün olmayan yonu taş işçilikli yapının üst örtüsü çökmüş durumda olup, apsis ve duvarlarının büyük bir bölümü yıkılmıştır. İç mekâna giriş güney cepheindedir. İçte, yan duvarlarda üst örtüyü destekleyen yarı duvara gömülü paye ve kemerlerin bir bölümü sağlamdır. Apsisin ekseninde bir adet mazgal pencere açıklığı ve nişler yer alır.</p>		HAZIRLAYANLAR: Gülseren BOZ - Arkeolog Seyhan ÖZTÜRK - Harita Mühendisi Nilay BOZALİ - Mimar

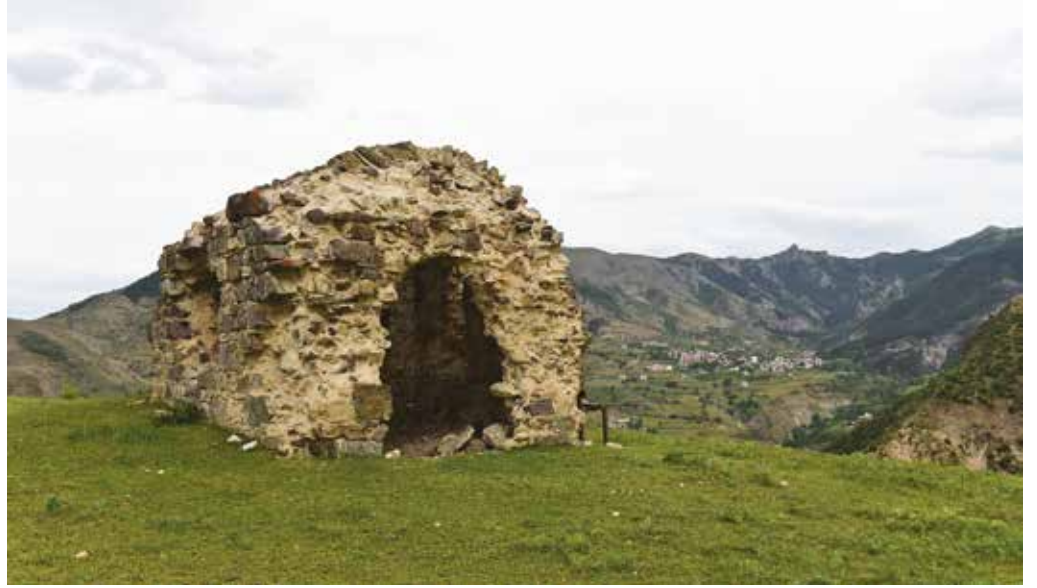
ALTINPINAR KÖYÜ GÜNEŞLİ MAHALLESİ "ŞAPEL"

KORUMA DURUMU	A İYİ	TAŞIYICI	A	DIŞ YAPI	A	ÜST YAPI	A	İÇ YAPI	A	SÜSLEME ELEMANI	A	RUTUBET	A	YOK	
	B ORTA		B		B		B		B		B		B	B	İZİ VAR
	C FENA		C		C		C		C		C		C	C	ÖNEMLİ

GÖZLEMLER:		TEKNİK BİLGİLER	SU	ELEKTRİK	ISITMA	KANALİZASYON
BUGÜNKÜ SAHİBİ:	BAKIMINDAN SORUMLU OLAN:					
		ORJİNAL KULLANIMI:				
YAPILAN ONARIMLAR:		BUGÜNKÜ KULLANIMI:				
AYRINTILI TANIM:		ÖNERİLEN KULLANIMI:				
<p>Yöreye hâkim bir tepe üzerine konumlanmıştır. Kaynaklarda Gorgodos Kilisesinin şapeli olarak yapıldığı belirtilen yapı, 3,27 m x 2,53 m ölçülerinde, dikdörtgen planlı, tek nefli, dışı yarım daire şeklinde taşıntı yapan tek apsisli olarak düzenlenmiştir. Apsis kısmının büyük bölümü yıkıktır. Yiğma olarak, moloz taştan inşa edilmiştir. Doğu, kuzey, güney cephelerinde birer adet pencere açıklığı olup, kapı ve pencere söveleri sökülmüştür. İç mekâna giriş batı cephede olup, apsis kısmı yıkılmıştır. İçerisinde her hangi bir süsleme yoktur. Düzgün olmayan yonu taş işçilikli şapelin beşik çatısı iç kısımda tonoz örtülüdür. Şapel genel olarak haraptır.</p>		<p>HAZIRLAYANLAR: Gülseren BOZ - Arkeolog Seyhan ÖZTÜRK - Harita Mühendisi Nilay BOZALİ - Mimar</p> <p>KURUL ONAYI: Trabzon, Kültür ve Tabiat Varlıklarını Koruma Bölge Kurulunun 29.03.2007 Tarih ve 1047 Sayılı Kararla Tescillidir.</p>

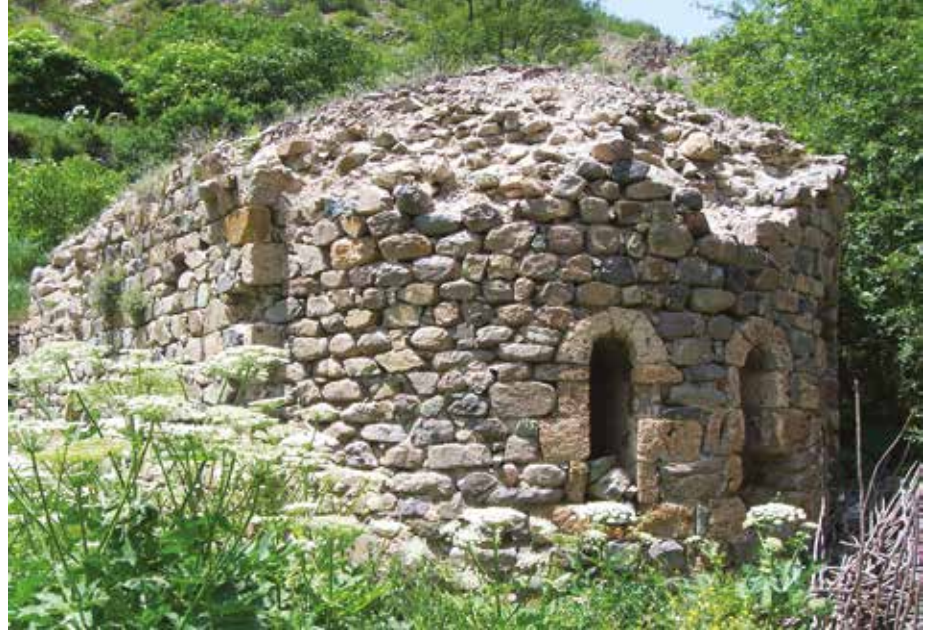
ATALAR KÖYÜ AŞAĞI DERE MAHALLESİ "ŞAPEL"

KORUMA DURUMU	A İYİ	TAŞIYICI	A	DIŞ YAPI	A	ÜST YAPI	A	İÇ YAPI	A	SÜSLEME ELEMANI	A	RUTUBET	A	YOK	
	B ORTA		B		B		B		B		B		B	B	İZİ VAR
	C FENA		C		C		C		C		C		C	C	ÖNEMLİ

GÖZLEMLER:		TEKNİK BİLGİLER	SU	ELEKTRİK	ISITMA	KANALİZASYON
BUGÜNKÜ SAHİBİ:	BAKIMINDAN SORUMLU OLAN:					
YAPILAN ONARIMLAR:		ORJİNAL KULLANIMI:				
AYRINTILI TANIMI: Yapı dikdörtgen planlı olup, moloz taş işçiliklidir. Doğuya bakan cephesi apsisli olup, apsis üzerinde üç adet yuvarlak kemerli dikdörtgen pencere yer alır. Giriş güney cephededir. Üst örtüsü tonozdur. Genel olarak çok haraptır.		BUGÜNKÜ KULLANIMI:				
		ÖNERİLEN KULLANIMI:				
		HAZIRLAYANLAR: Gülseren BOZ - Arkeolog Seyhan ÖZTÜRK - Harita Mühendisi Nilay BOZALİ - Mimar				
		KURUL ONAYI: Trabzon, Kültür ve Tabiat Varlıklarını Koruma Bölge Kurulunun 30.06.2005 Tarih ve 324 Sayılı Kararıyla Tescillidir.				
YAYIN DİZİNİ:	EKLER	REVİZYON:				
	RAPOR	X				
	FOTOĞRAF	X				
	RÖLEVE PROJESİ					
	HARİTA / KROKİ / PLAN	X				
	KİTABE

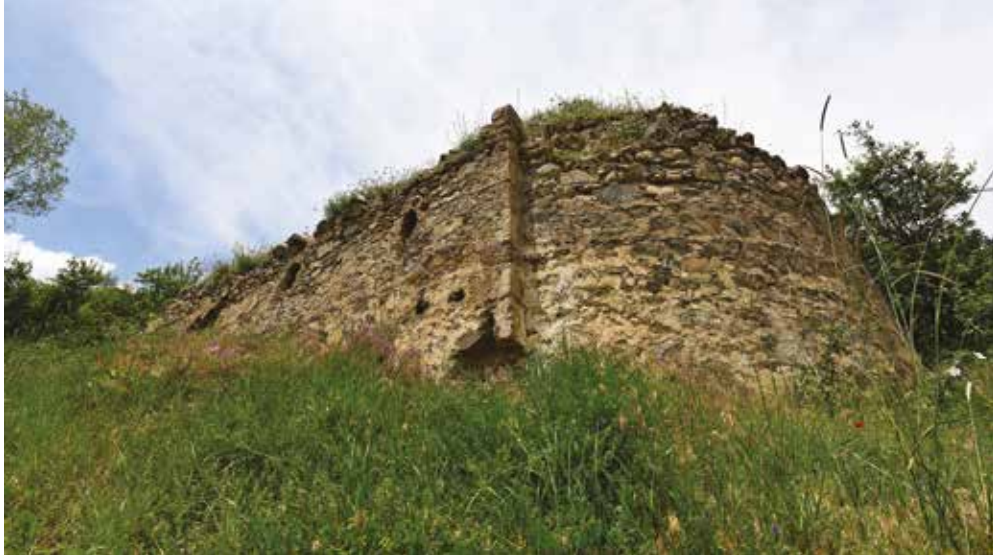
BAHÇECİK KÖYÜ MURZANI MEVKİ "ŞAPEL"

GENEL TANIM: Yerleşim alanının uzağında yer alır. Ulaşım patika bir yolla sağlanır. Doğu-batı yönünde dikdörtgen planlıdır. Kapı, pencere söveleri ve cephe bitimleri düzgün yonu taş işçiliğindedir. Dikdörtgen planlı yapının doğuya bakan tek apsisi vardır. Üst örtüsü dışta semerdam ve toprak kaplı, içte tonozdur.

KORUMA DURUMU	A İYİ	TAŞIYICI	A	DIŞ YAPI	A	ÜST YAPI	A	İÇ YAPI	A	SÜSLEME ELEMANI	A	RUTUBET	A	YOK			
	B ORTA		B		B		B		B		B		B	B	B	B	İZİ VAR
	C FENA		C		C		C		C		C		C	C	C	C	ÖNEMLİ

GÖZLEMLER:		TEKNİK BİLGİLER	SU	ELEKTRİK	ISITMA	KANALİZASYON
BUGÜNKÜ SAHİBİ:	BAKIMINDAN SORUMLU OLAN:					
		ORJİNAL KULLANIMI:				
YAPILAN ONARIMLAR:		BUGÜNKÜ KULLANIMI:				
AYRINTILI TANIMI:		ÖNERİLEN KULLANIMI:				
<p>Bahçecik Köyü, Murzani Mevki, 261 ada, 29 parselde yer alan 1.587,41 m² yüzölçümlü bir alan üzerindedir. Yakın çevresi çok eğimli arazi olup yer yer teraslandırılarak oluşturulmuş bahçeler vardır. Taşınmaz kuzey-güney yönünde eğimli arazi üzerine konumlanmıştır. Doğu-batı yönünde dikdörtgen planlı yapı kaba yonu taş, kapı, pencere söveleri ve cephe bitimleri düzgün yonu taş işçiliğindedir. Üst örtüsü dışta semerdam ve toprak kaplı, içte tonozdur. Eğimden dolayı kuzey cephenin büyük bir kısmı toprağa gömülmüştür. Güney cephenin batı ucunda, lentolu, sivri kemerli giriş kapısı ve sağında 2 adet mazgal pencere bulunmaktadır. Batı cephe bitki örtüsüyle sarılmış olup, üst seviyelerinde ve dışa taşınmış yapılan doğu cephedeki apsis ekseninde bir adet mazgal pencere vardır. İç mekânda, yapı tek neflidir ve tonoz örtülüdür. Tonozu yan duvarlarda yarı duvara gömülü paye ve kemerler desteklenmektedir. Apsis üzerinde farklı büyüklüklerde 3 adet niş vardır. Sıvaların büyük bir bölümü dökülmüş, ahşap gergileri kesilmiş, zemin taş döşemesi defineciler tarafından kazılmış ve tahrip edilmiştir.</p>		HAZIRLAYANLAR: Gülseren BOZ - Arkeolog Çiğdem ÇEBİ - Mimar
