T.C. Gümüşhane Valiliđi
İl Kùltür ve Turizm
Mùdùrlùđù

Gümüşhane Kùltür Envanteri 2016

GÜMÜŞHANE İLİ KÜLTÜR ENVANTERİ

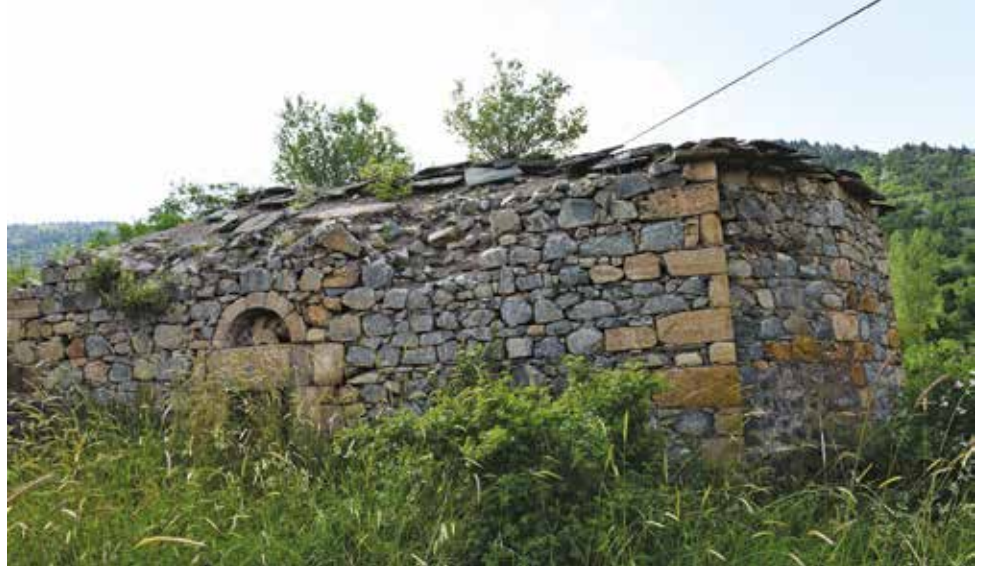
CEBELİ KÖYÜ KARACA MAHALLESİ "MASURA ŞAPELİ"

KORUMA DURUMU	A İYİ	TAŞIYICI	A	DIŞ YAPI	A	ÜST YAPI	A	İÇ YAPI	A	SÜSLEME ELEMANI	A	RUTUBET	A	YOK			
	B ORTA		B		B		B		B		B		B	B	B	B	İZİ VAR
	C FENA		C		C		C		C		C		C	C	C	C	ÖNEMLİ

GÖZLEMLER:		TEKNİK BİLGİLER	SU	ELEKTRİK	ISITMA	KANALİZASYON
BUGÜNKÜ SAHİBİ:	BAKIMINDAN SORUMLU OLAN:					
		ORJİNAL KULLANIMI:				
YAPILAN ONARIMLAR:		BUGÜNKÜ KULLANIMI:				
AYRINTILI TANIMI:		ÖNERİLEN KULLANIMI:				
<p>Cebeli Köyü, Karaca Mahallesi'ndedir. Köy yolunun hemen üst seviyesindeki tarlaların üzerindedir. Şapel, 7,20 m x 4,80 m ölçülerinde doğu-batı yönünde bazilikal planlı, tek nefli, tek apsisli olarak inşa edilmiştir. Yığma olarak inşa edilen yapının beden duvarları moloz taş, kapı, pencere söveleri, cephe bitimleri, paye ve destek kemerleri düzgün yonu taştır. Beşik çatısı; bileği taşıyla kaplıdır. Doğu ve batı duvarın ekseninde birer adet mazgal pencere vardır. Güney cephede yer alan düzgün yonutaş işçilikli, düz lentolu ve yuvarlak kemerli alınlığı olan bir açıklıktan içeri girilir. Yanlarda duvara gömülü payeler yer almaktadır. Payeler birbirlerine ve üst örtüye yine duvara gömülü yuvarlak kemerlerle bağlanmıştır. Kemerleri destekleyen iki adet ahşap gergi halen mevcuttur. İçte üst örtü tonoz şeklindedir. Ayrıca apsisin solunda bir adet yuvarlak kemerli niş, sağında ise daha küçük kare formlu bir niş yer alır. Şapel içinde yer alan fresklerden az bir bölümü günümüze kadar gelebilmiştir. Yılan, haç, aziz figürleri anlaşılmaktadır.</p>		<p>HAZIRLAYANLAR: Seyhan ÖZTÜRK - Harita Mühendisi Nilay BOZALİ - Mimar Gülseren BOZ - Arkeolog</p>

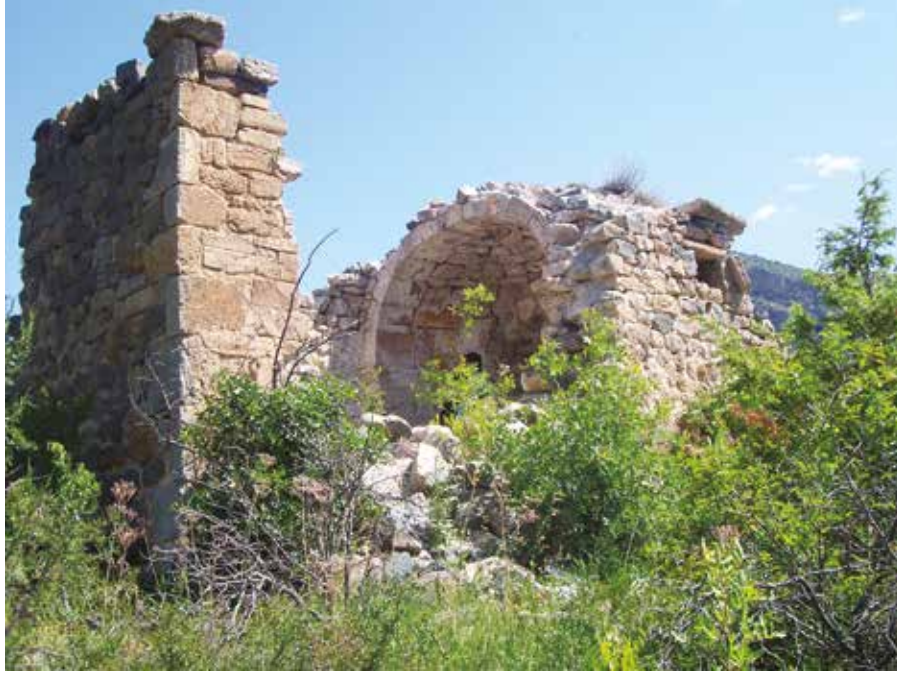
GENEL TANIM: Yapı, Cebeli Köyü, Koçaklı Mahallesi'nde yer almaktadır. Şapel, doğu-batı yönünde dikdörtgen planlı, tek nefli, tek apsisli, beden duvarları moloz taş işçiliktir. Yiğma olarak inşa edilmiştir. Doğu cephesinde yer alan tek apsisi içten yarım daire, dıştan düz duvar şeklindedir.

KORUMA DURUMU	A İYİ	TAŞIYICI	A	DIŞ YAPI	A	ÜST YAPI	A	İÇ YAPI	A	SÜSLEME ELEMANI	A	RUTUBET	A	YOK		
	B ORTA		B		B		B		B		B		B	B	B	İZİ VAR
	C FENA		C		C		C		C		C		C	C	C	ÖNEMLİ

GÖZLEMLER:		TEKNİK BİLGİLER	SU	ELEKTRİK	ISITMA	KANALİZASYON
BUGÜNKÜ SAHİBİ:	BAKIMINDAN SORUMLU OLAN:					
		ORJİNAL KULLANIMI:				
YAPILAN ONARIMLAR:		BUGÜNKÜ KULLANIMI:				
AYRINTILI TANIMI:		ÖNERİLEN KULLANIMI:				
<p>Cebeli Köyü Koçaklı Mahallesi'ndedir. Şapel; 6 m x 3 m ölçülerinde; doğu-batı yönünde dikdörtgen planlı, tek nefli, tek apsislidir. Çatı üst örtüsü bileği taşındadır. Karaca Mağarası yolunun alt seviyesindedir. Şapelin 60-70 cm kalınlığındaki duvarları moloz taş işçilikli ve horosan harçlı, cephe bitimleri pencere sövesi, kemerler, içte apsisi örten yarım daire şeklindeki tonoz düzgün yonu taş işçiliklidir. Yan duvarların büyük bir bölümü ve üst örtüsü yıkıktır. Doğudaki apsisin ekseninde bir adet pencere vardır. Şapel içinde yer alan fresklerden çok az bir bölümü günümüze kadar gelebilmiştir.</p>		HAZIRLAYANLAR:				
		<p>Gülseren BOZ - Arkeolog Seyhan ÖZTÜRK - Harita Mühendisi Nilay BOZALİ - Mimar</p>

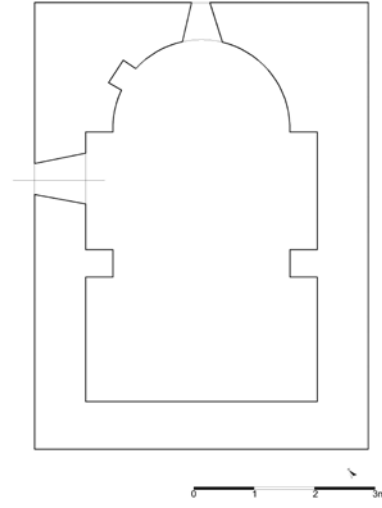
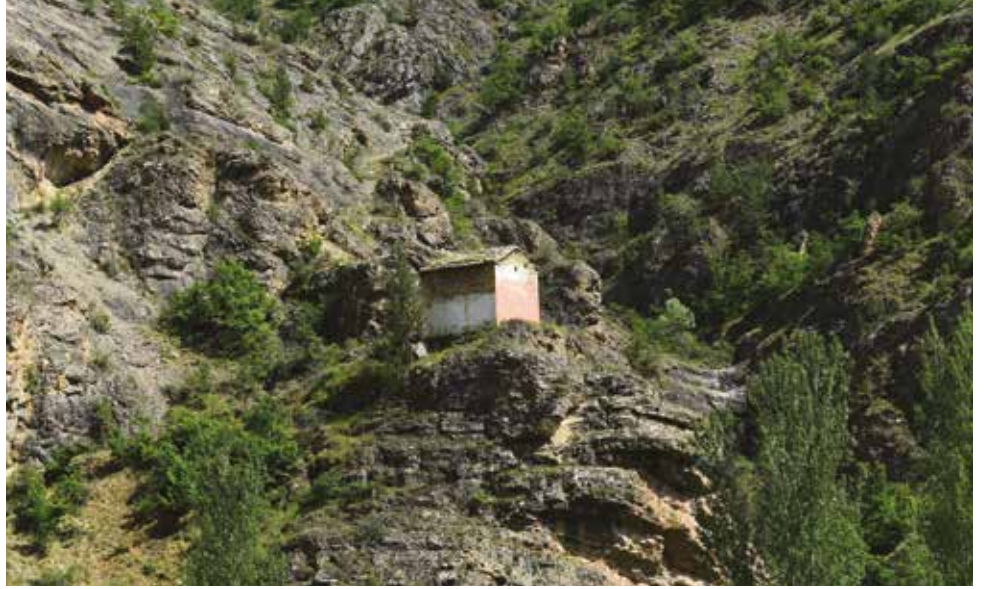
CEBELİ KÖYÜ ŞİŞE MAHALLESİ "AŞAĞI ÇENGELLİ ŞAPELİ"

GENEL TANIM: Cebeli Köyü, Aşağı Şişe (Çengelli) Mahallesi'nde; mahalle yerleşkesinin dışında, yöreye hâkim bir noktada, kayalıklar üzerine inşa edilmiştir. Dikdörtgen planlı, tek nefli, tek apsisi bulunan üst örtü bileği taşındandır.

KORUMA DURUMU	A İYİ	TAŞIYICI	A	DIŞ YAPI	A	ÜST YAPI	A	İÇ YAPI	A	SÜSLEME ELEMANI	A	RUTUBET	A	YOK			
	B ORTA		B		B		B		B		B		B	B	B	B	İZİ VAR
	C FENA		C		C		C		C		C		C	C	C	C	ÖNEMLİ

GÖZLEMLER:		TEKNİK BİLGİLER	SU	ELEKTRİK	ISITMA	KANALİZASYON	
BUGÜNKÜ SAHİBİ:	BAKIMINDAN SORUMLU OLAN:						
YAPILAN ONARIMLAR:		ORJİNAL KULLANIMI:					
AYRINTILI TANIMI:		BUGÜNKÜ KULLANIMI:					
<p>Cebeli Köyü, Aşağı Şişe (Çengelli) Mahallesi'ndedir. Çevreye hâkim bir noktada, kayalıklar üzerine inşa edilmiştir. 4,65 m x 3,20 m ölçülerinde dikdörtgen planlı, tek nefli şapelin girişi güneyden sağlanmış olup üst örtüsü bileği taşı ile kaplıdır. Doğusunda bulunan tek apsisi içten ve dıştan yarım daire şeklinde düzenlenmiştir. Kapı, pencere, cephe bitimleri ve kemerler düzgün yonu taşla, diğer kısımlar moloz taşla örülmüştür. Güney ve kuzey duvarlarında yarı duvara gömülü ikişer paye ve ikişer yuvarlak kemer yer almaktadır. Yarı duvara gömülü payeler beşik tonoz üzerinde devam etmektedir. Doğu ve batıda birer adet mazgal penceresi vardır. Tek apsisin kuzeyinde yuvarlak kemerli bir niş, güneyde de küçük kare formlu bir niş vardır. Gergileri yoktur. İçten ve dıştan badanalıdır. Giriş güney cepheden olup düz atkı taşlı giriş lentosunun üzeri yuvarlak kemerle hareketlendirilmiştir.</p>		ÖNERİLEN KULLANIMI:

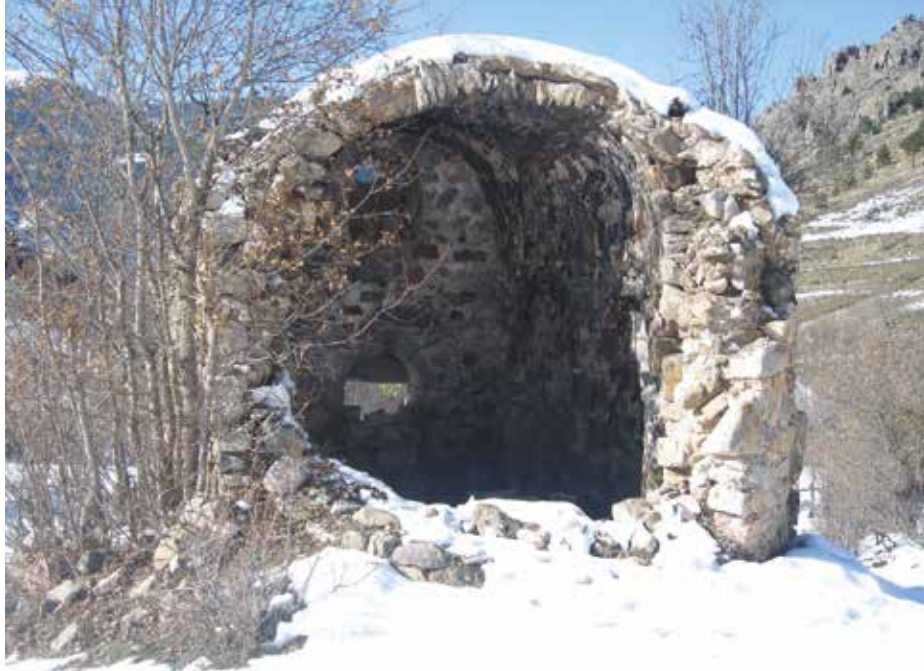
DEMİRKAPI KÖYÜ HİDRELLEZ MAHALLESİ "ŞAPEL"

GENEL TANIM: Şapel, Demirkapı Köyü'nün Hidrellez Mahallesi'ndedir. Doğu-batı yönünde eğimli tarlaların üzerine konulanmıştır. Doğu-batı yönünde dikdörtgen planlı tek nefli yapıdır. Üstü tonoz örtülüdür. Yığma olarak inşa edilmiştir. Moloz taş + kesme taş işçiliktir. Taş araları derzlidir.

KORUMA DURUMU	A İYİ	TAŞIYICI	A	DIŞ YAPI	A	ÜST YAPI	A	İÇ YAPI	A	SÜSLEME ELEMANI	A	RUTUBET	A	YOK			
	B ORTA		B		B		B		B		B		B	B	B	B	İZİ VAR
	C FENA		C		C		C		C		C		C	C	C	C	ÖNEMLİ

GÖZLEMLER:		TEKNİK BİLGİLER	SU	ELEKTRİK	ISITMA	KANALİZASYON
BUGÜNKÜ SAHİBİ:	BAKIMINDAN SORUMLU OLAN:					
		ORJİNAL KULLANIMI:				
YAPILAN ONARIMLAR:		BUGÜNKÜ KULLANIMI:				
AYRINTILI TANIMI:		ÖNERİLEN KULLANIMI:				
<p>Demirkapı Köyü'nün Hidrellez Mahallesi'ndedir. Doğu-batı yönünde eğimli tarlaların üzerine konulanmıştır. Yerleşim birimlerinden uzakta yapılmıştır. Şapel, 6,30 m x 3,80 m ölçülerinde doğu-batı yönünde dikdörtgen planlı tek neflidir. Nefin üzeri tonoz örtülüdür. Doğuda dışa taşıntılı yapılan tek apsisi ve üst örtüsünün büyük bölümü çökmüştür. Giriş batı cephede yer alan düz lentolu dikdörtgen açıklıktan sağlanır. Lentonun üzerindeki yuvarlak kemerli alınlığı boştur. Üstte 1 adet mazgal penceresi vardır. Kapı ve pencere söveleri, cephe bitimleri, iç mekân yarı duvara gömülü paye ve kemerler düzgün yonu taş, beden duvarları moloz taş işçiliktir.</p>		HAZIRLAYANLAR: Gülseren BOZ - Arkeolog Seyhan ÖZTÜRK - Harita Mühendisi Nilay BOZALİ - Mimar

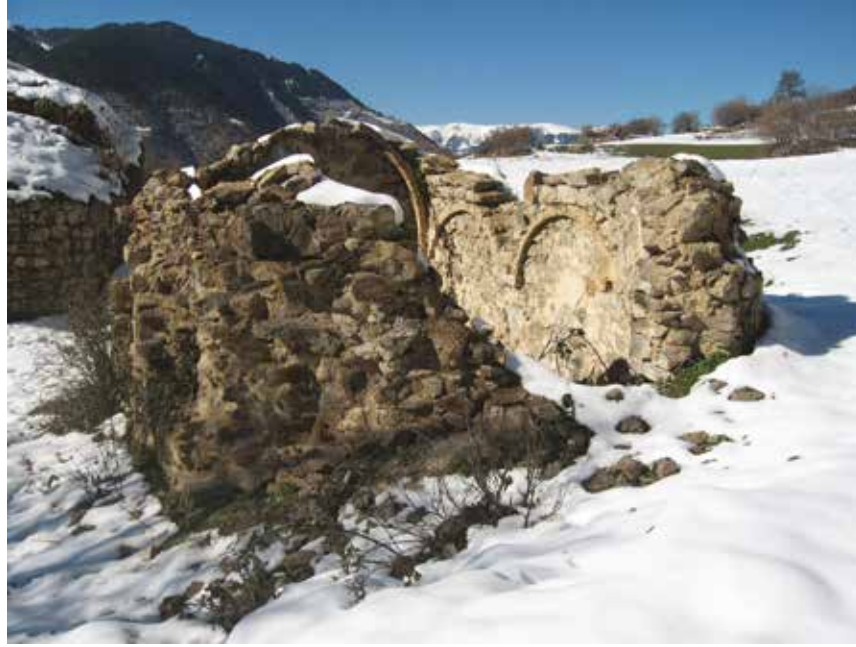
DEMİRKAPI KÖYÜ KAYADİBİ MAHALLESİ "ŞAPEL"

GENEL TANIM: Mahalle yerleşkesinin dışında yer alır. Dikdörtgen planlıdır. Tek nefli ve tek apsislidir. Yığma tekniğinde, moloz taş + kesme taş malzemedен inşa edilmiştir.

KORUMA DURUMU	A İYİ	TAŞIYICI	A	DIŞ YAPI	A	ÜST YAPI	A	İÇ YAPI	A	SÜSLEME ELEMANI	A	RUTUBET	A	YOK	
	B ORTA		B		B		B		B		B		B	B	İZİ VAR
	C FENA		C		C		C		C		C		C	C	C

GÖZLEMLER:		TEKNİK BİLGİLER	SU	ELEKTRİK	ISITMA	KANALİZASYON	
BUGÜNKÜ SAHİBİ:	BAKIMINDAN SORUMLU OLAN:						
		ORJİNAL KULLANIMI:					
YAPILAN ONARIMLAR:		BUGÜNKÜ KULLANIMI:					
AYRINTILI TANIMI:		ÖNERİLEN KULLANIMI:					
<p>Şapel, Demirkapı Köyü, Kayadibi Mahallesi'nde, Kaya dibi kilisesine 8-10 metre uzaklıktadır. 7,60 m x 5,10 m ölçülerinde tek nefli, tek apsislidir. Apsis içten ve dıştan yarı yuvarlak ve dışa taşkın şekilde yapılmıştır. Kalan izlerden üzerinin beşik tonozla kapatıldığı anlaşılmıştır. Şapelin girişi güney cephesinin batı köşesinden açılmış ve kesme taştan düz lentolu ve yuvarlak kemerli olarak düzenlenmiştir. İçerisi sıvanmıştır ve siva kalıntıları üzerinde yer, yer fresko izleri mevcuttur. Duvarlarda yarı duvara gömülü kemer izleri vardır. Şapelin giriş, kemer ve köşelerinde düzgün kesme taş, diğer kısımlar moloz taş kullanılmıştır. Beden duvarlarının bir kısmı, üst örtünün ise tamamı yıkıktır.</p>		HAZIRLAYANLAR: Gülseren BOZ - Arkeolog Seyhan ÖZTÜRK - Harita Mühendisi Nilay BOZALİ - Mimar

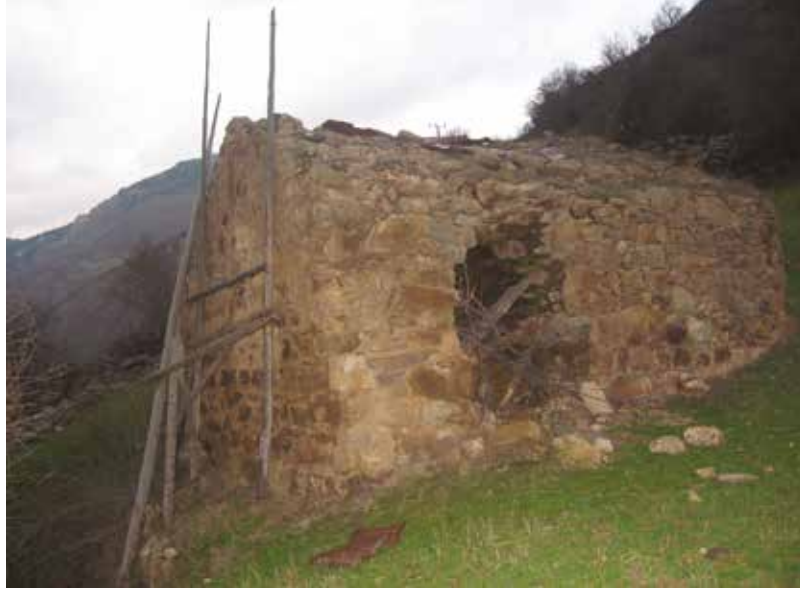
DEMİRKAPI KÖYÜ YAYCILI MAHALLESİ "ŞAPEL"

GENEL TANIM: Şapel, Demirkapı-Kopuz yolunun hemen üst seviyelerinde yer alır. Doğu-batı yönünde eğimli bir arazi üzerine konumlandırılmıştır. Dikdörtgen planlı, tek nefli ve tek apsididir. Üst örtü içten tonoz, dıştan beşik çatılıdır. Yığma olarak inşa edilen yapı kesme taş + moloz taş işçiliktir.

KORUMA DURUMU	A İYİ	TAŞIYICI	A	DIŞ YAPI	A	ÜST YAPI	A	İÇ YAPI	A	SÜSLEME ELEMANI	A	RUTUBET	A	YOK	
	B ORTA		B		B		B		B		B		B	B	İZİ VAR
	C FENA		C		C		C		C		C		C	C	C

GÖZLEMLER:		TEKNİK BİLGİLER	SU	ELEKTRİK	ISITMA	KANALİZASYON
BUGÜNKÜ SAHİBİ:	BAKIMINDAN SORUMLU OLAN:					
		ORJİNAL KULLANIMI:				
YAPILAN ONARIMLAR:		BUGÜNKÜ KULLANIMI:				
AYRINTILI TANIMI:		ÖNERİLEN KULLANIMI:				
<p>Şapel, Demirkapı-Kopuz yolunun hemen üst seviyelerinde yer alır. Köy yerleşkesinin uzağındadır. Yapı, 7,00 m x 4,55 m ölçülerinde doğu-batı yönünde eğimli bir arazi üzerine konumlandırılmıştır. Eğimden dolayı bu cephenin büyük bir bölümü toprak altındadır. Dikdörtgen planlı yapının, doğu cephesinde yer alan tek apsisi, dışı yarım daire şeklinde taşintılı yapılmıştır. Yığma olarak inşa edilen yapının pencere söveleri, cephe bitimleri, kemer kısımları düzgün yonutaş, diğer kısımlar moloz taştır. Batı cephesinde 1 adet mazgal penceresi vardır. İç mekâna giriş güney cepheden olup tahrip olmuştur. Tonoz örtüyü düzgün yonu taş işçilikli yarı duvara gömülü kemerler destekler.</p>		HAZIRLAYANLAR: Gülseren BOZ - Arkeolog Seyhan ÖZTÜRK - Harita Mühendisi Nilay BOZALİ - Mimar

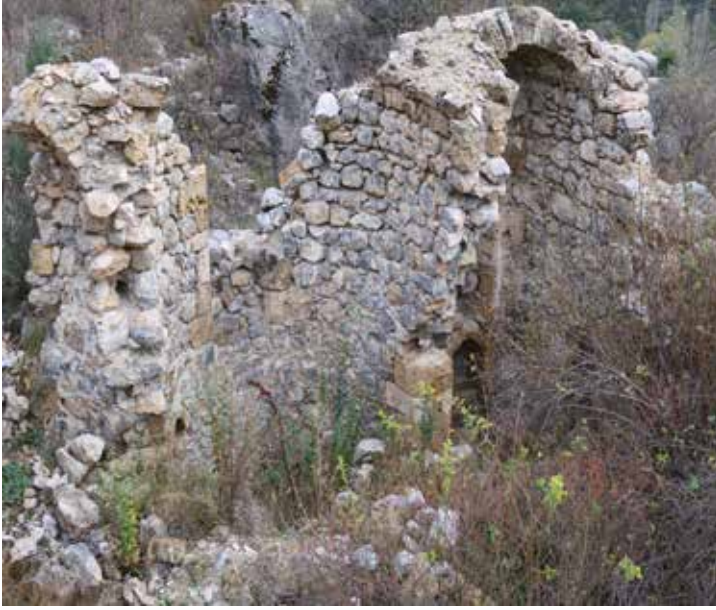
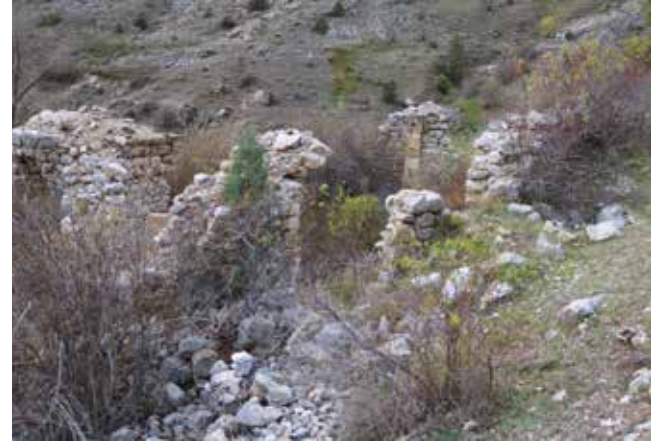
GÜLAÇAR KÖYÜ "ŞAPEL KALINTISI"

GENEL TANIM: Az eğimli arazi görünümünde olup, üzerinde eski yapı kalıntısı olabilecek taşlar ve duvar kalıntıları vardır.

KORUMA DURUMU	A İYİ	TAŞIYICI	A	DIŞ YAPI	A	ÜST YAPI	A	İÇ YAPI	A	SÜSLEME ELEMANI	A	RUTUBET	A	YOK		
	B ORTA		B		B		B		B		B		B	B	B	İZİ VAR
	C FENA		C		C		C		C		C		C	C	C	ÖNEMLİ

GÖZLEMLER:		TEKNİK BİLGİLER	SU	ELEKTRİK	ISITMA	KANALİZASYON
BUGÜNKÜ SAHİBİ:	BAKIMINDAN SORUMLU OLAN:					
		ORJİNAL KULLANIMI:				
YAPILAN ONARIMLAR		BUGÜNKÜ KULLANIMI:				
AYRINTILI TANIMI:		ÖNERİLEN KULLANIMI:				
<p>19 parsel üzerinde kilise veya şapel olarak değerlendirilebilecek yapı kalıntısına rastlanılmıştır. Harabe yapı, doğu-batı yönünde dikdörtgen planlı yapının doğuya bakan 3 apsisi vardır. Güneyindeki apsilerde 2, ortadakinde 1 niş bulunmaktadır. Duvar kalınlıkları yaklaşık 80 cm'dir. Duvarlar Moloz taş işçilikli ve horosan harçlıdır. İç mekânda düzgün yonu taş payandalar ve kemer nişlerinin izleri vardır. Giriş kısmı da düzgün yonu taşıdır. Taşınmazın üst örtüsünün tamamı, duvar örgülerinin ve giriş kısmının büyük kısmı yıkıktır. Taşınmazın içi ve dışı bitki örtüsüyle kaplıdır. Taşınmazın yer aldığı eğimli arazi üzerinde göze şeklinde düzenlenmiş, bir su kaynağına, üzeri işli mermer bloğa rastlanmıştır.</p>		HAZIRLAYANLAR:

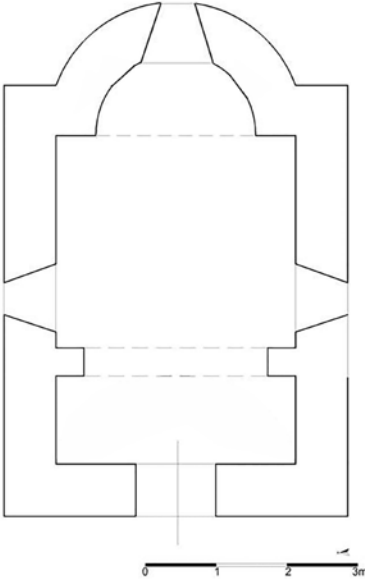
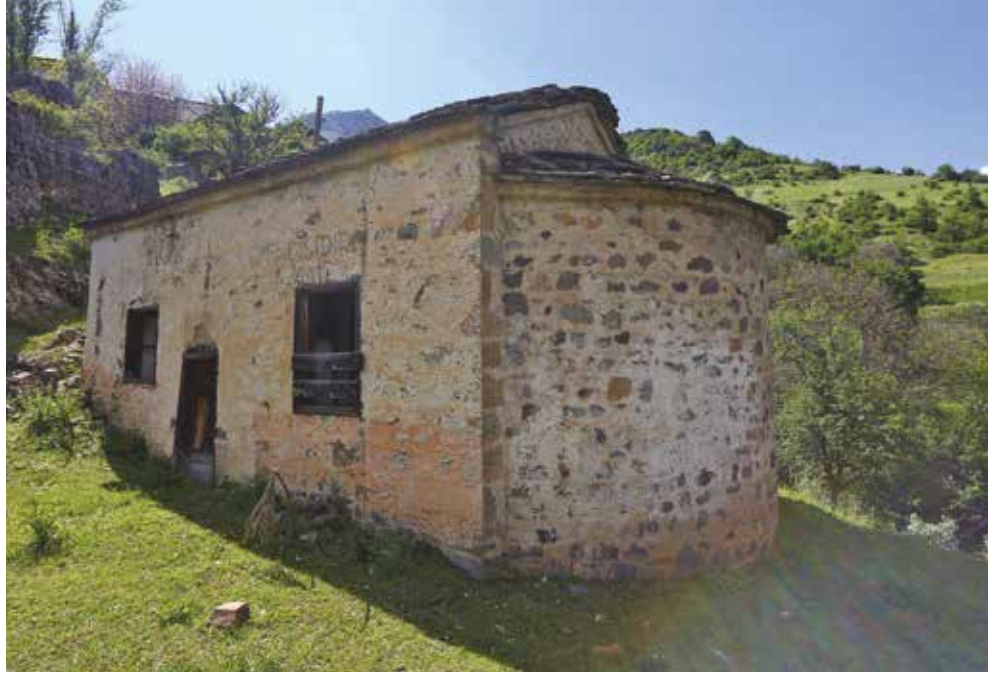
GÜMÜŞTUĞ KÖYÜ BALCILAR MAHALLESİ "ŞAPEL"

GENEL TANIM: Torul-Gümüştuğ yolunun üst kısmındadır. Eğimli ve yöreye hâkim bir arazi üzerine konumlanmıştır. Köy yerleşkesinin dışındadır. Dikdörtgen planlı ve doğuya bakan tek apsisi vardır. Yığma olarak inşa edilen yapı kesme taş + moloz taş malzemelidir.

KORUMA DURUMU	A İYİ	TAŞIYICI	A	DIŞ YAPI	A	ÜST YAPI	A	İÇ YAPI	A	SÜSLEME ELEMANI	A	RUTUBET	A	YOK			
	B ORTA		B		B		B		B		B		B	B	B	B	İZİ VAR
	C FENA		C		C		C		C		C		C	C	C	C	ÖNEMLİ

GÖZLEMLER:	TEKNİK BİLGİLER	SU	ELEKTRİK	ISITMA	KANALİZASYON												
BUGÜNKÜ SAHİBİ:	BAKIMINDAN SORUMLU OLAN:																
YAPILAN ONARIMLAR:		ORJİNAL KULLANIMI:															
AYRINTILI TANIMI:		BUGÜNKÜ KULLANIMI:															
<p>Torul ilçesine 30 km mesafede Gümüştuğ Köyü, Balcılar Mahallesi'ndedir. Torul-Gümüştuğ yolunun üst kısmında, köy yerleşkesinin dışındadır. 10,40 x 6,37 m ölçülerinde, tek nefli bir şapeldir. Doğuya bakan yarım daire şeklindeki tek apsisi diğer bölümden daha dar ve alçak tutulmuştur. Beşik çatısı bileği taşıyla örtülüdür. Beden duvarları moloz taş işçiliktir. Köşe dikmeleri, saçak altı ve pencere söveleri düzgün yonu taşır. Batısı sağırdır. Doğusunda bir, kuzeyinde ise iki adet mazgal pencere vardır. Güneyde bir giriş kapısı ve iki adet pencere yer alır. Kapı ve pencerelerin formları değiştirilmiştir. İçte tavan ve apsis, yer döşemesi ahşapla kapatılmıştır. Şapel; yüksek bahçe ve istinat duvarları ile dışarıdan soyutlanmıştır. Kuzey batısında bir bahçe kapısı vardır.</p>		ÖNERİLEN KULLANIMI:															
		<p>HAZIRLAYANLAR: Gülseren BOZ - Arkeolog Seyhan ÖZTÜRK - Harita Mühendisi Nilay BOZALİ - Mimar</p>															
YAYIN DİZİNİ:		KURUL ONAYI:

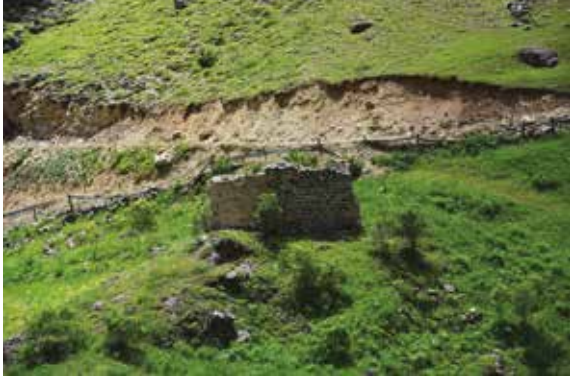
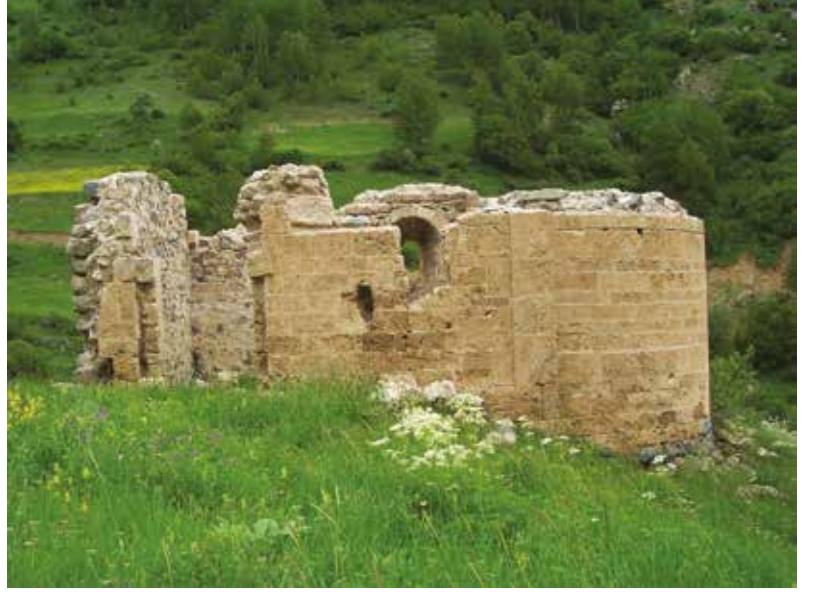
GÜMÜŞTUĞ KÖYÜ BAŞ MAHALLE "AŞAĞI MEZARA ŞAPELİ"

GENEL TANIM: Gümüştuğ Köyü, Baş Mahalle'dedir. Köy yerleşkesine uzak bir tepe üzerinde, dikdörtgen planlı, tek apsisi ve tek neflidir. Üst örtünün tamamı, yan duvarların bir bölümü yıkıktır. Yığma olarak inşa edilmiştir.

KORUMA DURUMU	A İYİ	TAŞIYICI	A	DIŞ YAPI	A	ÜST YAPI	A	İÇ YAPI	A	SÜSLEME ELEMANI	A	RUTUBET	A	YOK						
	B ORTA		B		B		B		B		B		B	B	B	B	B	B	B	İZİ VAR
	C FENA		C		C		C		C		C		C	C	C	C	C	C	C	C

GÖZLEMLER:		TEKNİK BİLGİLER	SU	ELEKTRİK	ISITMA	KANALİZASYON
BUGÜNKÜ SAHİBİ:	BAKIMINDAN SORUMLU OLAN:					
		ORJİNAL KULLANIMI:				
YAPILAN ONARIMLAR:		BUGÜNKÜ KULLANIMI:				
AYRINTILI TANIMI:		ÖNERİLEN KULLANIMI:				
<p>Gümüştuğ Köyü, Aşağı Mezara Mevki'indedir. 4,90 m x 4,20 m ölçülerindeki şapel tek neflidir. Yapının batı ve kuzey cepheleri moloz taş, diğer cepheleri kesme taşla yapılmış olup, girişi güney cephenin batı köşesinden açılmıştır. Üst örtüsü ile birlikte girişin üzerinde yıkılmıştır. Apsis içten ve dıştan yarım yuvarlak olarak düzenlenmiştir. Kuzey, güney ve doğuda açılan birer mazgal penceresi bulunmaktadır. Apsisin solundaki duvara iki, sağ tarafındaki duvara bir niş yerleştirilmiştir. Üst örtüyü taşıyan takviye kemer izleri ve konsollar görülebilmektedir. Şapel içerisinde süsleme yoktur.</p>		HAZIRLAYANLAR: Gülseren BOZ - Arkeolog Seyhan ÖZTÜRK - Harita Mühendisi Nilay BOZALİ - Mimar

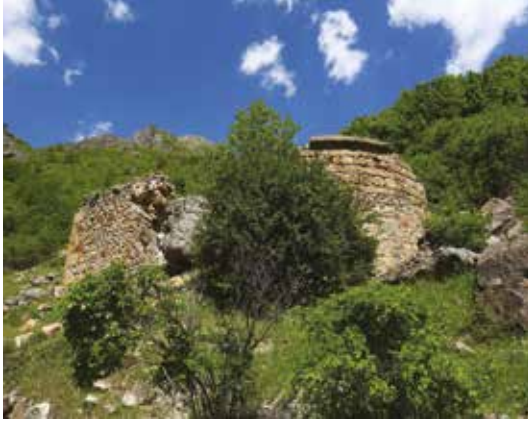
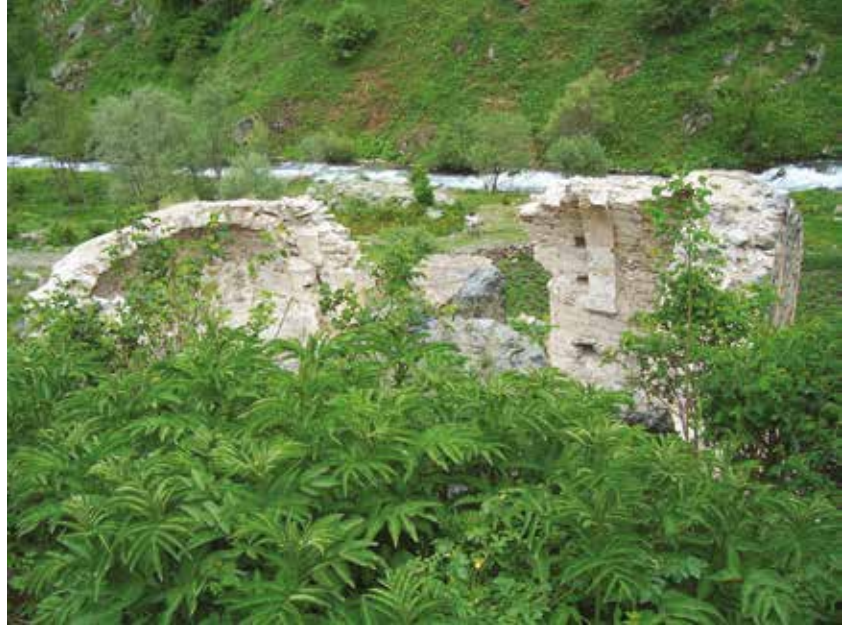
GÜMÜŞTUĞ KÖYÜ BAŞ MAHALLE "DERE MAHALLESİ ŞAPELİ"

GENEL TANIM: Gümüştüğ Köyü, Baş Mahalle'dedir. Dikdörtgen planlı, tek apsizli ve tek neflidir. Üst örtünün tamamı, yan duvarların bir bölümü yıkıktır.

KORUMA DURUMU	A İYİ	TAŞIYICI	A	DIŞ YAPI	A	ÜST YAPI	A	İÇ YAPI	A	SÜSLEME ELEMANI	A	RUTUBET	A	YOK			
	B ORTA		B		B		B		B		B		B	B	B	B	İZİ VAR
	C FENA		C		C		C		C		C		C	C	C	C	ÖNEMLİ

GÖZLEMLER:		TEKNİK BİLGİLER	SU	ELEKTRİK	ISITMA	KANALİZASYON
BUGÜNKÜ SAHİBİ:	BAKIMINDAN SORUMLU OLAN:					
		ORJİNAL KULLANIMI:				
YAPILAN ONARIMLAR:		BUGÜNKÜ KULLANIMI:				
AYRINTILI TANIMI:		ÖNERİLEN KULLANIMI:				
<p>Şapel, Gümüştüğ Köyü, Baş Mahalle, Dere yatağı yakınındadır. Dikdörtgen planlı, yığma olarak inşa tek apsizli ve tek neflidir. Apsisi içten ve dıştan yarım yuvarlak şeklinde düzenlenmiştir. Üst örtünün tamamı, yan duvarların bir bölümü yıkıktır. Yığma olarak inşa edilen yapının beden duvarları moloz taş, pencere söveleri ve cephe bitimleri düzgün taş işçiliktir. Girişi batıdandır. Doğu ve batı cephesinde birer adet mazgal pencere yer alır. Oldukça harap bir vaziyettedir.</p>		HAZIRLAYANLAR: Gülseren BOZ - Arkeolog Seyhan ÖZTÜRK - Harita Mühendisi Nilay BOZALİ - Mimar				
		KURUL ONAYI: Trabzon, Kültür ve Tabiat Varlıklarını Koruma Bölge Kurulunun 30.06.2005 Tarih ve 324 Sayılı Kararıyla Tescillidir.

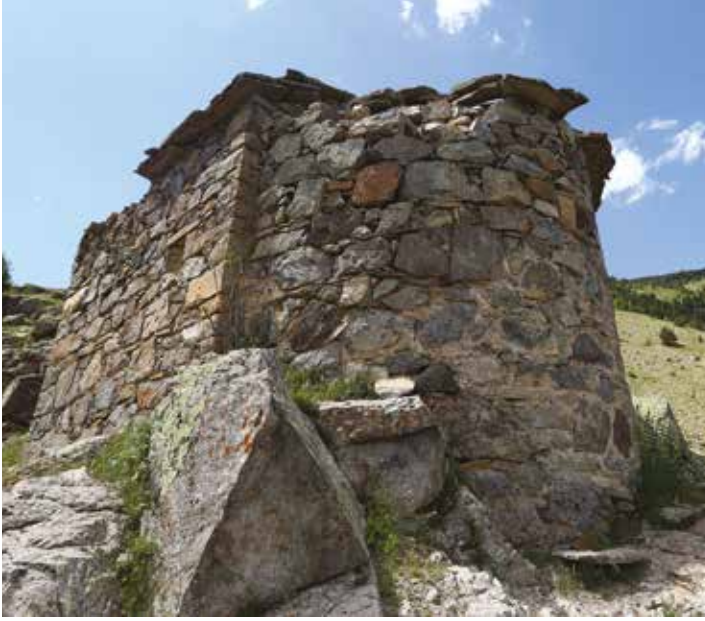
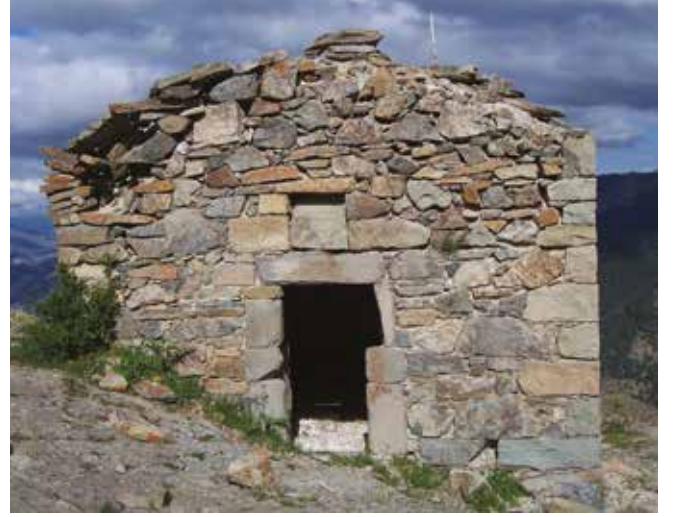
GÜMÜŞTUĞ KÖYÜ YAYIKÇILAR MAHALLESİ "ŞAPEL"

GENEL TANIM: Mahalle yerleşkesinin dışındadır. Doğu-batı yönünde dikdörtgen planlı, tek apsisli olarak inşa edilmiştir. Yığma olarak inşa edilen yapı kesme taş + moloz taş işçiliktir.

KORUMA DURUMU	A İYİ	TAŞIYICI	A	DIŞ YAPI	A	ÜST YAPI	A	İÇ YAPI	A	SÜSLEME ELEMANI	A	RUTUBET	A	YOK			
	B ORTA		B		B		B		B		B		B	B	B	B	İZİ VAR
	C FENA		C		C		C		C		C		C	C	C	C	ÖNEMLİ

GÖZLEMLER:		TEKNİK BİLGİLER	SU	ELEKTRİK	ISITMA	KANALİZASYON
BUGÜNKÜ SAHİBİ:	BAKIMINDAN SORUMLU OLAN:					
YAPILAN ONARIMLAR:		ORJİNAL KULLANIMI:				
AYRINTILI TANIMI:		BUGÜNKÜ KULLANIMI:				
<p>Yöreye hâkim bir kayalık üzerine konumlanmıştır. Doğu-batı yönünde dikdörtgen planlı, tek apsisli, yapının apsis kısmı yarım daire şeklinde dışa taşınmış yapılmıştır. Yapının beden duvarları moloz taş, kapı, pencere söveleri ve cephe bitimleri düzgün yonu taştır. Beşik çatılı üst örtüsü bileği taşıyla kaplanmıştır. Doğusunda güneyde birer adet mazgal pencere vardır. Girişi batıdandır. Alınlık kısmı boştur. İç mekân içten tonoz örtüldür. Apsiste bir adet niş vardır.</p>		ÖNERİLEN KULLANIMI:				
		HAZIRLAYANLAR: Gülseren BOZ - Arkeolog Seyhan ÖZTÜRK - Harita Mühendisi Nilay BOZALİ - Mimar				
		KURUL ONAYI: Trabzon, Kültür ve Tabiat Varlıklarını Koruma Bölge Kurulunun 30.06.2005 Tarih ve 324 Sayılı Kararıyla Tescillidir.

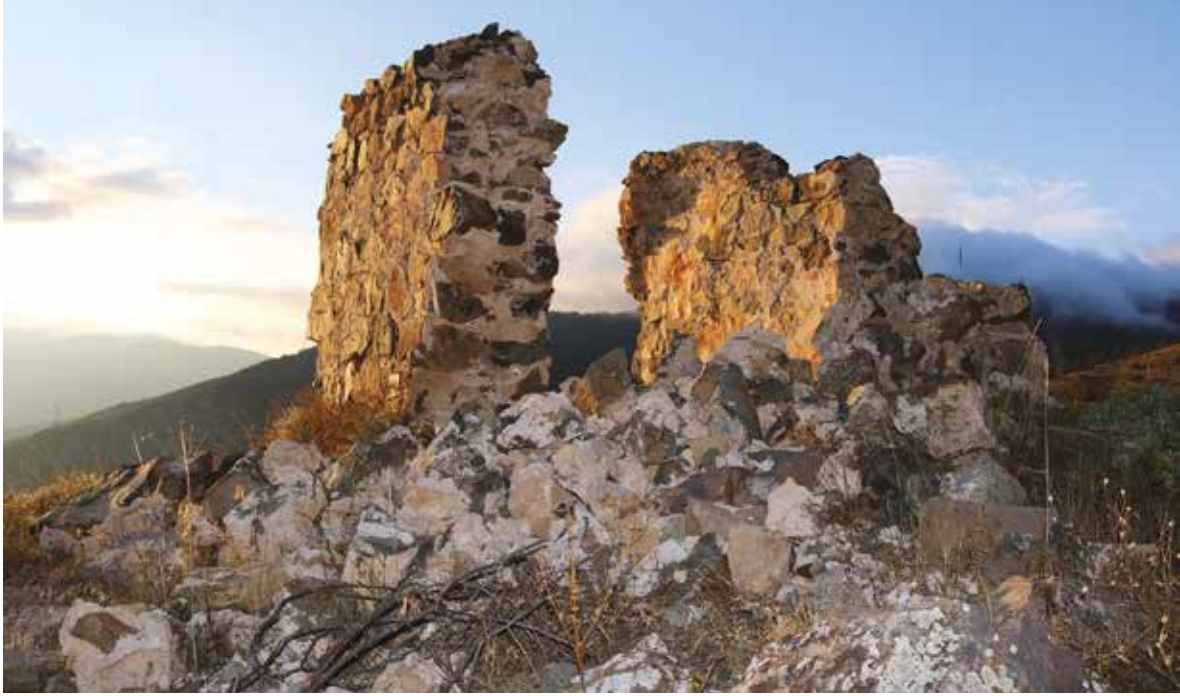
HARMANCIK KÖYÜ MESAHOR MEVKİ "ŞAPEL"

GENEL TANIM: Meskûn mahal dışında, küçük ebatlarda, dikdörtgen planlı, tek nefli, tek apsisi harap durumda olan bir yapıdır.

KORUMA DURUMU	A İYİ	TAŞIYICI	A	DIŞ YAPI	A	ÜST YAPI	A	İÇ YAPI	A	SÜSLEME ELEMANI	A	RUTUBET	A	YOK	
	B ORTA		B		B		B		B		B		B	B	İZİ VAR
	C FENA		C		C		C		C		C		C	C	ÖNEMLİ

GÖZLEMLER:		TEKNİK BİLGİLER	SU	ELEKTRİK	ISITMA	KANALİZASYON
BUGÜNKÜ SAHİBİ:	BAKIMINDAN SORUMLU OLAN:					
		ORJİNAL KULLANIMI:				
YAPILAN ONARIMLAR:		BUGÜNKÜ KULLANIMI:				
AYRINTILI TANIMI:		ÖNERİLEN KULLANIMI:				
<p>Yerleşim alanının uzağında yer alır. Taşınmaza yaya olarak, çayırlar arsından geçilerek ulaşılır. Yakın çevresi çayırlıdır. Yöreye hâkim bir tepe ve yalçın kayalıklar üzerine konumlanan yapının doğuya bakan tek apsisi vardır. Üst örtünün tamamı, duvarlarının büyük kısmı yıkıktır. Kaba yonu taş işçiliktir. Beden duvarlarının iç kısmında kalem işi freskler işlenmiş olup, çok fazla tahrip olduğundan ikonografik sahneler anlaşılabilir. Küçük ebatlardaki yapı muhtemelen şapel olup, yıkık ve harap durumdadır.</p>		HAZIRLAYANLAR: Gülseren BOZ - Arkeolog Çiğdem ÇEBİ - Mimar				
		KURUL ONAYI: Trabzon Kültür ve Tabiat Varlıklarını Koruma Bölge Kurulunun 29.05.2014 Tarih ve 1826 Sayılı Kararıyla Tescillidir.

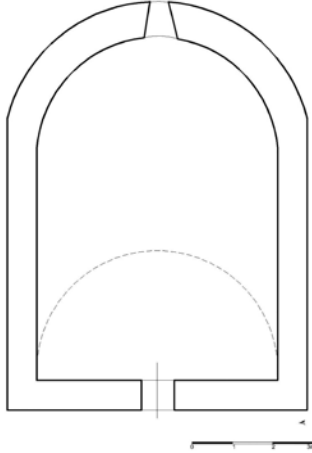
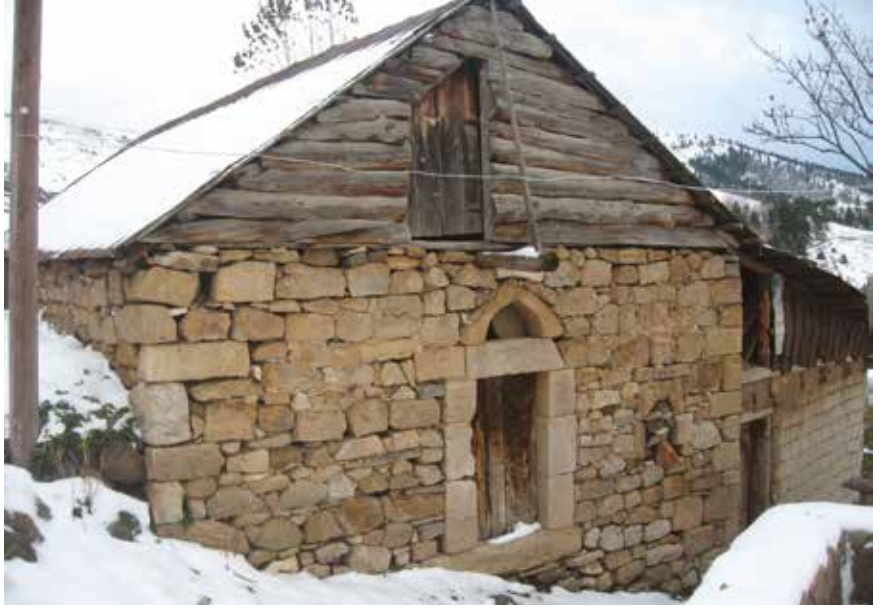
KOCADAL KÖYÜ DÖRENE MAHALLESİ "ŞAPEL"

GENEL TANIM: Yapı, doğu-batı yönünde dikdörtgen planlı olup, doğuda dışa yarım daire şeklinde taşıntılı yapılan tek apsisi vardır. Yığma olarak inşa edilmiştir. Beşik çatısı sac kaplıdır, üçgen alınlığı ahşap kaplanmıştır. Kesme taş + moloz taş malzemelidir.

KORUMA DURUMU	A İYİ	TAŞIYICI	A	DIŞ YAPI	A	ÜST YAPI	A	İÇ YAPI	A	SÜSLEME ELEMANI	A	RUTUBET	A	YOK	
	B ORTA		B		B		B		B		B		B	B	İZİ VAR
	C FENA		C		C		C		C		C		C	C	ÖNEMLİ

GÖZLEMLER:		TEKNİK BİLGİLER	SU	ELEKTRİK	ISITMA	KANALİZASYON
BUGÜNKÜ SAHİBİ:	BAKIMINDAN SORUMLU OLAN:					
YAPILAN ONARIMLAR:		ORJİNAL KULLANIMI:				
AYRINTILI TANIMI:		BUGÜNKÜ KULLANIMI:				
<p>Kocadal Köyü Dörene Mahallesi'nde yer alır. Mahalle yerleşkesinin içerisinde, yol kenarındadır. Şapel, 5,10 m x 5,30 m ölçülerinde dikdörtgen planlı olup, yapının doğusunda dışa yarım daire şeklinde taşıntılı yapılan apsisi vardır. Cephe bitimleri ve kapı sövesi düzgün yonu taş, beden duvarları kaba yonu taştır. Giriş batı cephenin ekseninden sağlanır. Dikdörtgen formu, düz lentolu ve sivri kemerli alınlığa sahip giriş kapı sövesi düzgün yonu taştır. Lento üzerine kazılarak yapılan yazıtı vardır. Yazıtta at üzerinde elindeki mızrakla yılanı öldüren bir aziz figürü ile 1912 yılı okunabilmiştir. İçine girilememiştir. Güneyinde tek katlı yeni dokulu bir yapı vardır.</p>		ÖNERİLEN KULLANIMI:				
		<p>HAZIRLAYANLAR: Gülseren BOZ - Arkeolog Seyhan ÖZTÜRK - Harita Mühendisi Nilay BOZALİ - Mimar</p>

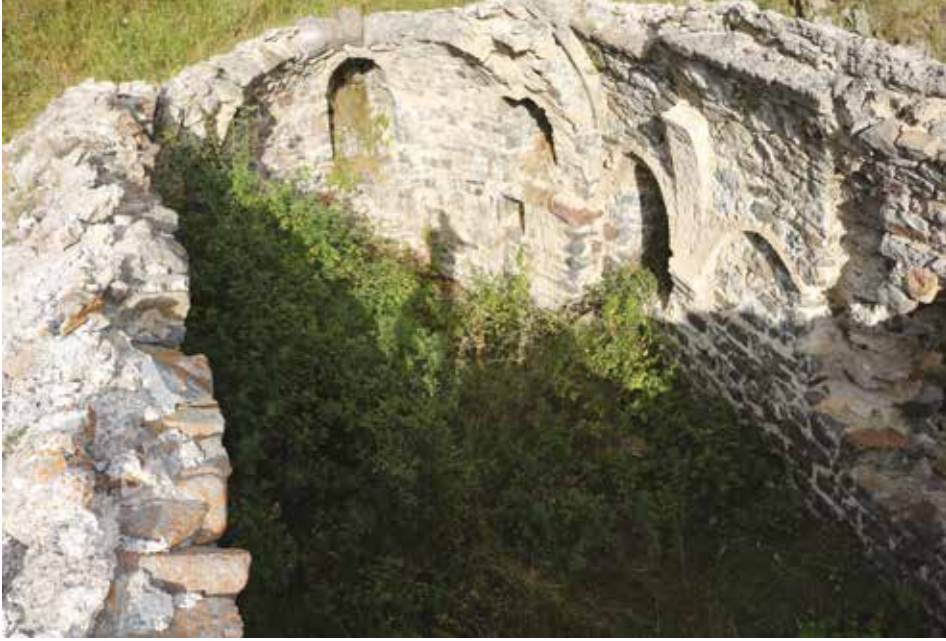
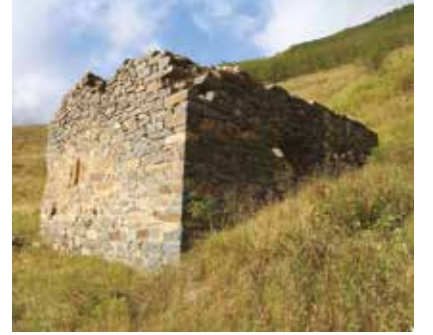
KOPUZ KÖYÜ "ŞAPEL"

GENEL TANIM: Köy yolunun yaklaşık olarak 150 m uzağındadır.

KORUMA DURUMU	A İYİ	TAŞIYICI	A	DIŞ YAPI	A	ÜST YAPI	A	İÇ YAPI	A	SÜSLEME ELEMANI	A	RUTUBET	A	YOK		
	B ORTA		B		B		B		B		B		B	B	B	İZİ VAR
	C FENA		C		C		C		C		C		C	C	C	ÖNEMLİ

GÖZLEMLER:		TEKNİK BİLGİLER	SU	ELEKTRİK	ISITMA	KANALİZASYON
BUGÜNKÜ SAHİBİ:	BAKIMINDAN SORUMLU OLAN:					
		ORJİNAL KULLANIMI:				
YAPILAN ONARIMLAR:		BUGÜNKÜ KULLANIMI:				
AYRINTILI TANIMI:		ÖNERİLEN KULLANIMI:				
<p>Şapel, dağın yamacında köy yerleşkesinin dışında yer almaktadır. Moloz taş malzeme kullanılan yapı tek neflidir şapelin üst örtüsü yıkık olup, duvarlarında da yıkılmalar başlamıştır. Şapele giriş kuzey yöndedir. Üç pencere şapelin duvar köşelerinde kemer konsolları bulunmaktadır.</p>		HAZIRLAYANLAR:				
		Kezban KİBAR - Uzman - Arkeolog Nurten AKYOL - Uzman - Arkeolog				
		KURUL ONAYI:				
		Trabzon, Kültür ve Tabiat Varlıklarını Koruma Bölge Kurulunun 29.11.2012 Tarih ve 903 Sayılı Kararıyla Tescillidir.				
YAYIN DİZİNİ:	EKLER	REVİZYON:				
	RAPOR	X				
	FOTOĞRAF	X				
	RÖLEVE PROJESİ					
	HARİTA / KROKİ / PLAN					
	KİTABE

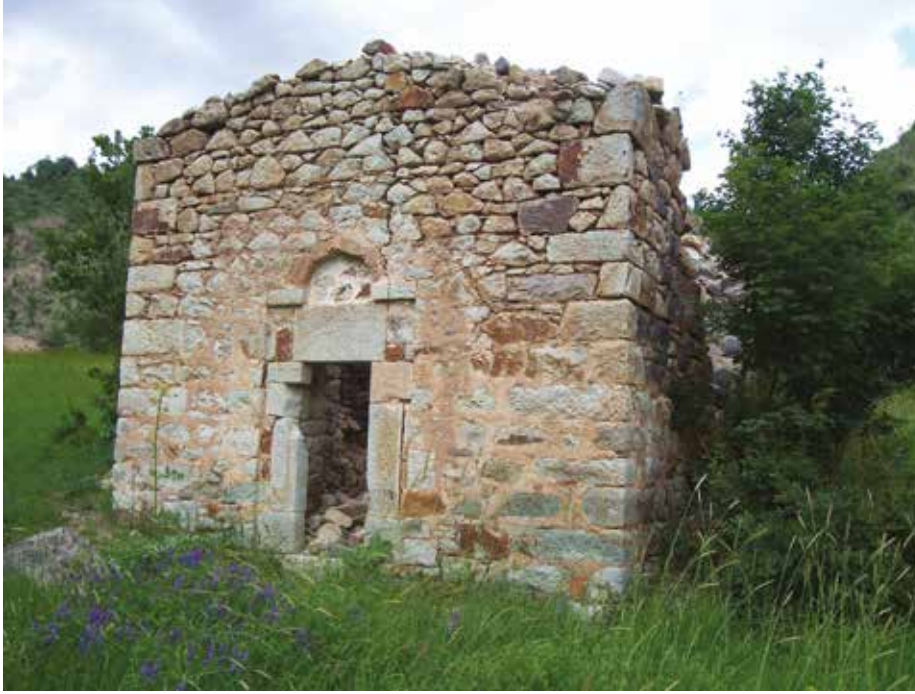
UĞURTAŞ KÖYÜ ALPULLU MAHALLESİ "ŞAPEL"

GENEL TANIM: Uğurtaş Köy yolu üzerinde, yolun hemen kenarındaki tarlada yer alır. Dikdörtgen planlıdır.

KORUMA DURUMU	A İYİ	TAŞIYICI	A	DIŞ YAPI	A	ÜST YAPI	A	İÇ YAPI	A	SÜSLEME ELEMANI	A	RUTUBET	A	YOK	
	B ORTA		B		B		B		B		B		B	B	İZİ VAR
	C FENA		C		C		C		C		C		C	C	ÖNEMLİ

GÖZLEMLER:		TEKNİK BİLGİLER	SU	ELEKTRİK	ISITMA	KANALİZASYON
BUGÜNKÜ SAHİBİ:	BAKIMINDAN SORUMLU OLAN:					
		ORJİNAL KULLANIMI:				
YAPILAN ONARIMLAR:		BUGÜNKÜ KULLANIMI:				
AYRINTILI TANIMI:		ÖNERİLEN KULLANIMI:				
<p>Uğurtaş Köy yolu üzerinde, yolun hemen kenarındaki tarlalar üzerinde yer alır. Dikdörtgen planlı olup kesme taş + moloz taş işçiliklidir. Doğuda yer alan tek apsisi vardır. Apsis içten ve dıştan yarım yuvarlak olarak yapılmıştır. Batı cephenin ekseninde düzgün yonu taş işçilikli, düz lentolu, yuvarlak kemer alınlıklı açıklıktan iç mekâna giriş sağlanır. İç mekânda apsisin yan duvarlarında nişlere yer verilmiştir. Yapı içerisinde süsleme bulunmamaktadır. Beşik tonozlu üst örtüsünün büyük bir bölümü yıkılmıştır. Giriş batıdandır.</p>		<p>HAZIRLAYANLAR: Gülseren BOZ - Arkeolog Seyhan ÖZTÜRK - Harita Mühendisi Nilay BOZALİ - Mimar</p>				
		<p>KURUL ONAYI: Trabzon, Kültür ve Tabiat Varlıklarını Koruma Bölge Kurulunun 30.06.2005 Tarih ve 324 Sayılı Kararıyla Tescillidir.</p>

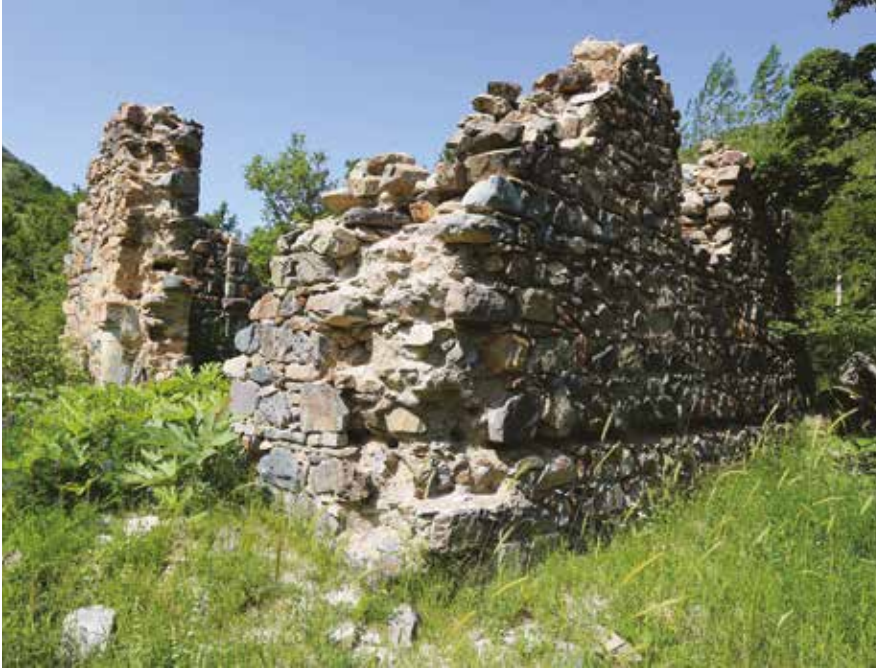
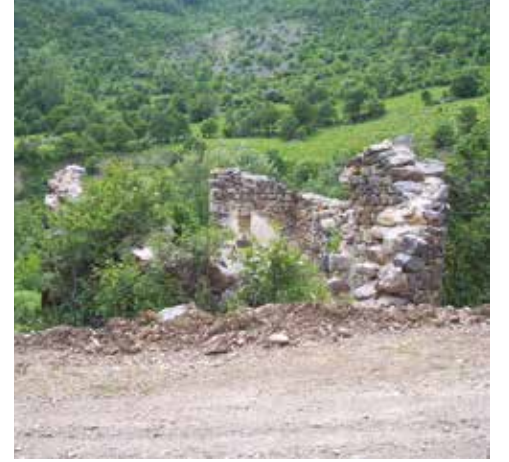
UĞURTAŞ KÖYÜ MANATLI MAHALLESİ "ŞAPEL"

GENEL TANIM: Uğurtaş Köyü Manatlı Mahallesi'ndedir.

KORUMA DURUMU	A İYİ	TAŞIYICI	A	DIŞ YAPI	A	ÜST YAPI	A	İÇ YAPI	A	SÜSLEME ELEMANI	A	RUTUBET	A	YOK	
	B ORTA		B		B		B		B		B		B	B	İZİ VAR
	C FENA		C		C		C		C		C		C	C	ÖNEMLİ

GÖZLEMLER:		TEKNİK BİLGİLER	SU	ELEKTRİK	ISITMA	KANALİZASYON
BUGÜNKÜ SAHİBİ:	BAKIMINDAN SORUMLU OLAN:					
		ORJİNAL KULLANIMI:				
YAPILAN ONARIMLAR:		BUGÜNKÜ KULLANIMI:				
AYRINTILI TANIM:		ÖNERİLEN KULLANIMI:				
<p>Uğurtaş Köyü Manatlı Mahallesi'ndedir. Torul-Uğurtaş Köyü yolunun kenarında (batısında) bulunmaktadır. Dikdörtgen planlı olup moloz taş işçiliklidir. İç mekâna giriş batıdandır. Doğusunda yer alan tek apsisi vardır. Apsis içten ve dıştan yarım yuvarlak olarak yapılmış, apsis yan duvarlarında nişlere yer verilmiştir. Yapı içerisinde süsleme bulunmamaktadır. Beşik tonozlu üst örtüsünün ve duvarlarının büyük bir bölümü yıkılmıştır.</p>		<p>HAZIRLAYANLAR: Gülseren BOZ - Arkeolog Seyhan ÖZTÜRK - Harita Mühendisi Nilay BOZALİ - Mimar</p>				
		<p>KURUL ONAYI: Trabzon, Kültür ve Tabiat Varlıklarını Koruma Bölge Kurulunun 30.06.2005 Tarih ve 324 Sayılı Kararıyla Tescillidir.</p>				
YAYIN DİZİNİ:	EKLER	REVİZYON:

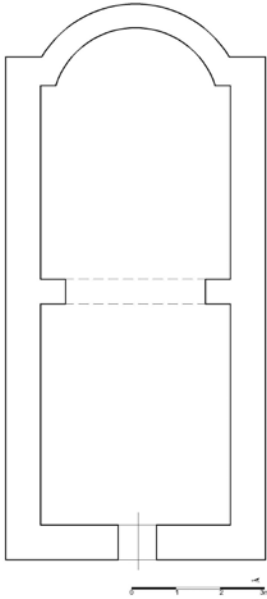
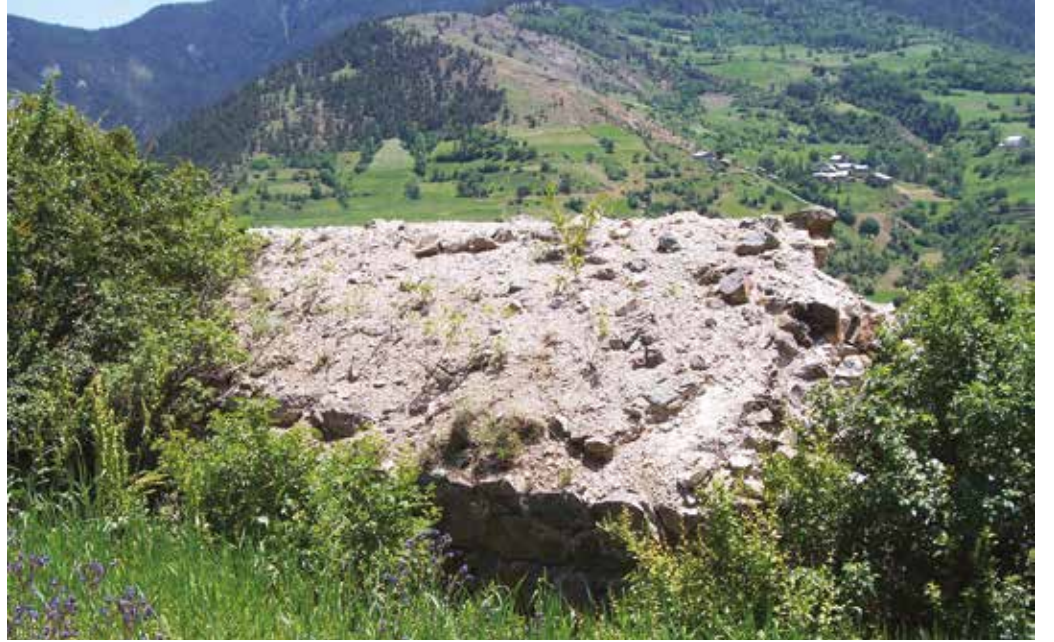
VAZİYET PLANI:

GÖZLEMLER:		TEKNİK BİLGİLER	SU	ELEKTRİK	ISITMA	KANALİZASYON
BUGÜNKÜ SAHİBİ:	BAKIMINDAN SORUMLU OLAN:					
		ORJİNAL KULLANIMI:				
YAPILAN ONARIMLAR:		BUGÜNKÜ KULLANIMI:				
AYRINTILI TANIMI:		ÖNERİLEN KULLANIMI:				
<p>Dikdörtgen planlı, doğu cephesi tek apsizli şapelin giriş güney cephedendir. Üst örtüsü tonoz kaplıdır. Duvarları moloz taş işçiliktir. Çok harap bir durumdadır.</p>		HAZIRLAYANLAR:				
		<p>Gülseren BOZ - Arkeolog Seyhan ÖZTÜRK - Harita Mühendisi Nilay BOZALİ - Mimar</p>				
		KURUL ONAYI:				
		<p>Trabzon, Kültür ve Tabiat Varlıklarını Koruma Bölge Kurulunun 30.06.2005 Tarih ve 324 Sayılı Kararıyla Tescillidir.</p>				
YAYIN DİZİNİ:	EKLER	REVİZYON:				
	RAPOR					X
	FOTOĞRAF					X
	RÖLEVE PROJESİ					
	HARİTA / KROKİ / PLAN					X
	KİTABE
